# Asbestinventarisatattest

Reynaertstraat 29, 9800 Deinze

Attestnummer : 20260101-000050.001

Uitgegeven op : 02.01.2026

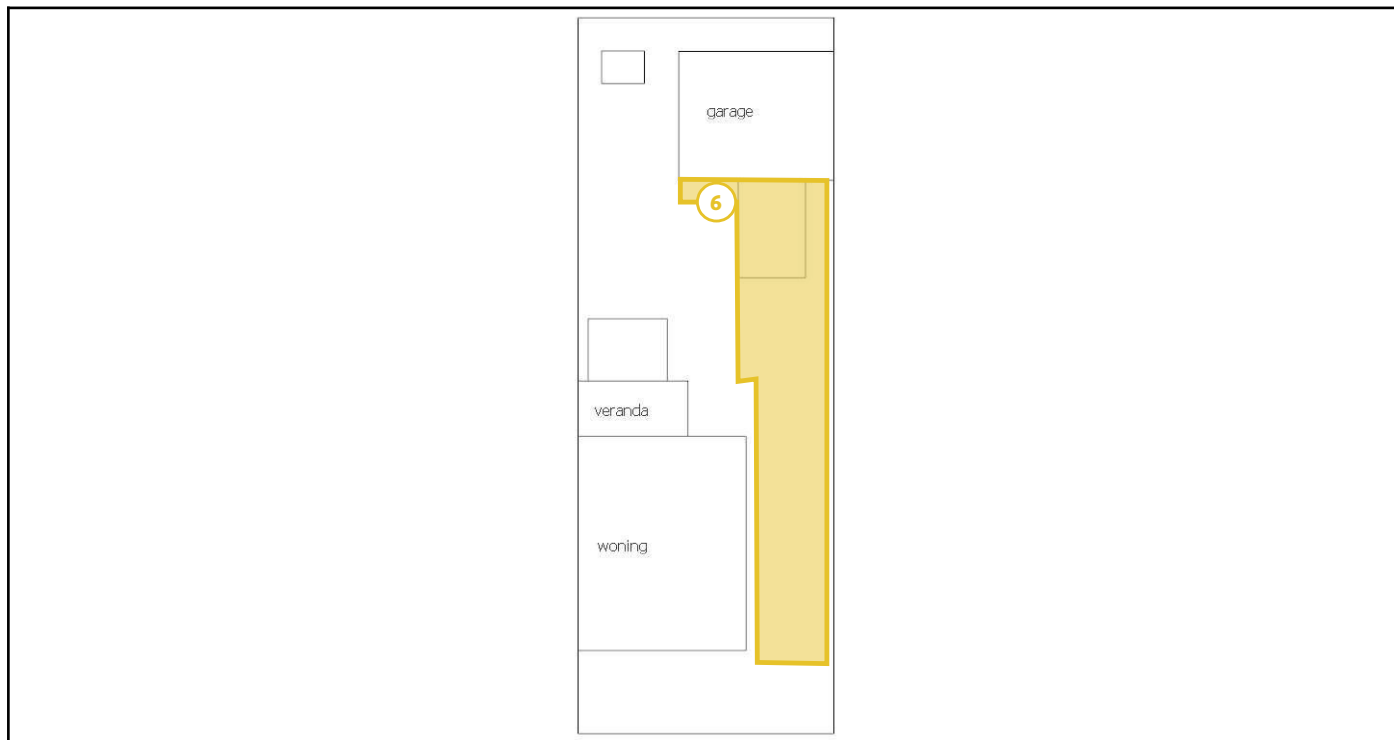
## Plan 1.5: Plan perceel voor materialen buiten constructies

| Beschrijving | Type | Actie |
|---|---|---|
| 6. Asphalt | Asbestmateriaal | Zorgvuldig beheren |

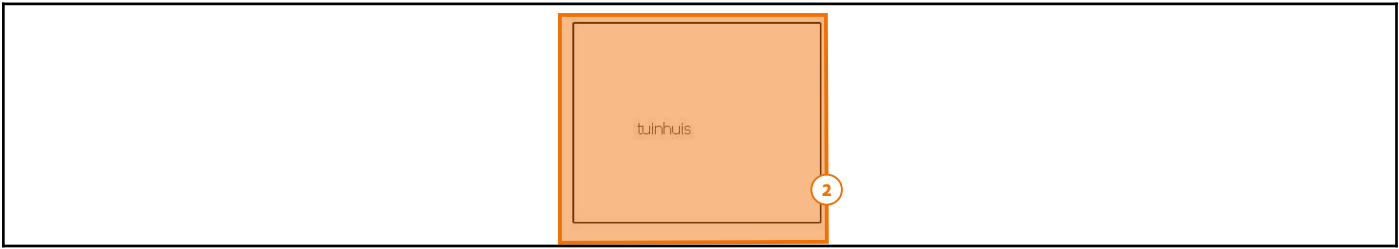
# Plan 3.1: Grondplan met dak

| Beschrijving | Type | Actie |
|---|---|---|
| 2. Golfplaten | Asbestmateriaal | Verwijderen |

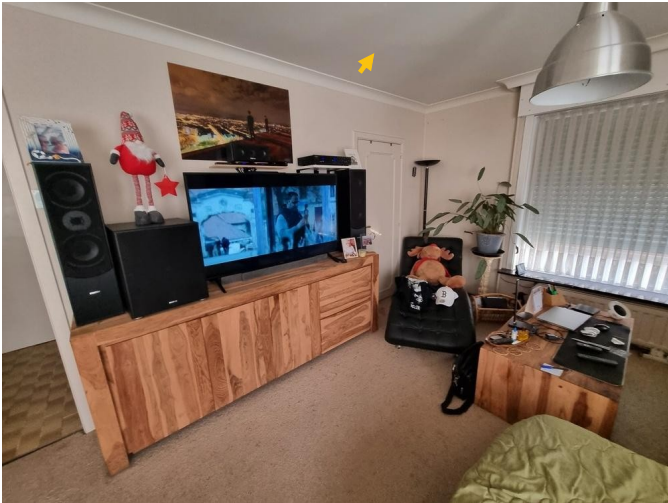
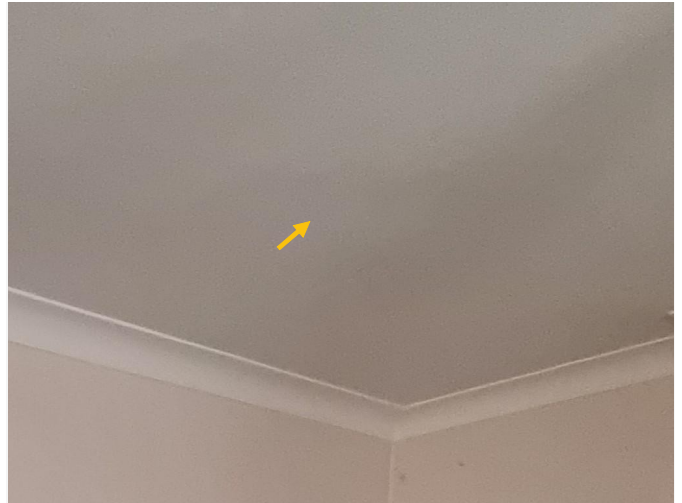
## Fiche 11: Pleisterwerk gips plafond

Geen asbest

| Opmerking | <p>Hoeveelheid kan afwijken van de realiteit en is niet bedoeld voor gebruik in het kader van een meetstaat voor werken. Achter beplating zoals bvb gips- of houtvezelplaten, of plafondtegels, kan zich meer pleisterwerk bevinden.</p> <p>Er werden stalen van het pleisterwerk genomen op volgende plaatsen:</p> <ul style="list-style-type: none"><li>- individuele ruimte: staalname in slaapkamer;</li><li>- natte ruimte: staalname in toilet (badkamer en keuken zonder waarneembaar pleisterwerk);</li><li>- trappenhal: niet aanwezig;</li><li>- stooklokaal: niet aanwezig.</li></ul> |

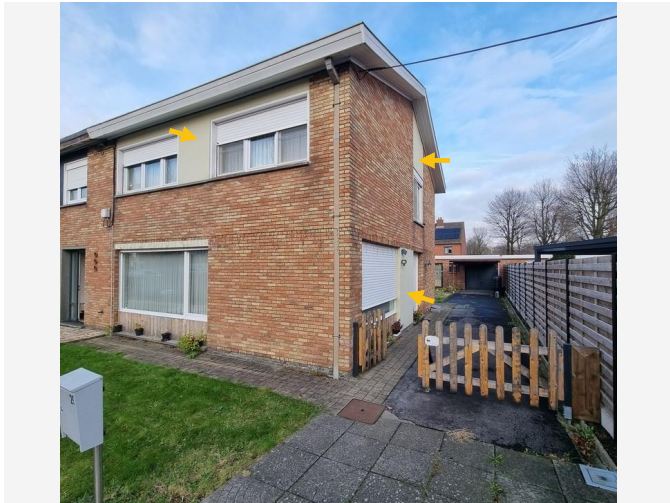
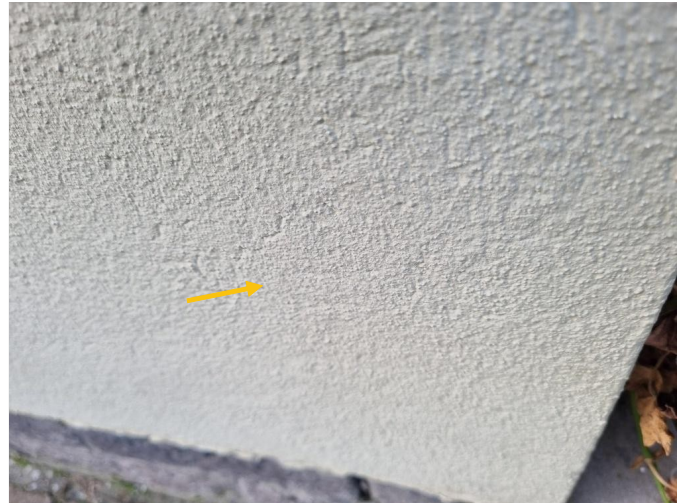
## Fiche 14: Crepi cement buitengevel

Geen asbest

| Opmerking | <p>De opgegeven hoeveelheid is indicatief en niet bedoeld voor gebruik in het kader van een meetstaat voor werken. Bij de staalname van cementgebonden lagen is het mogelijk dat onderliggende lagen niet werden bemonsterd. Dit om te vermijden dat de schade groter zou zijn dan wat inherent is aan staalname binnen een niet-destructief onderzoek.</p> <p>Om met zekerheid te kunnen vaststellen dat alle lagen asbestvrij zijn, is een destructief onderzoek met staalname van eventuele onderliggende lagen vereist. Een dergelijk onderzoek valt echter niet onder de onderzoeksverplichting van een asbestdeskundige voor het bekomen van een asbestattest en werd dan ook niet uitgevoerd.</p> |

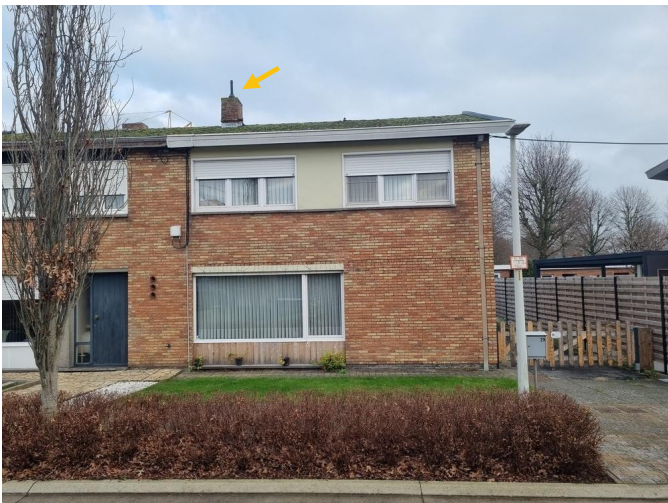
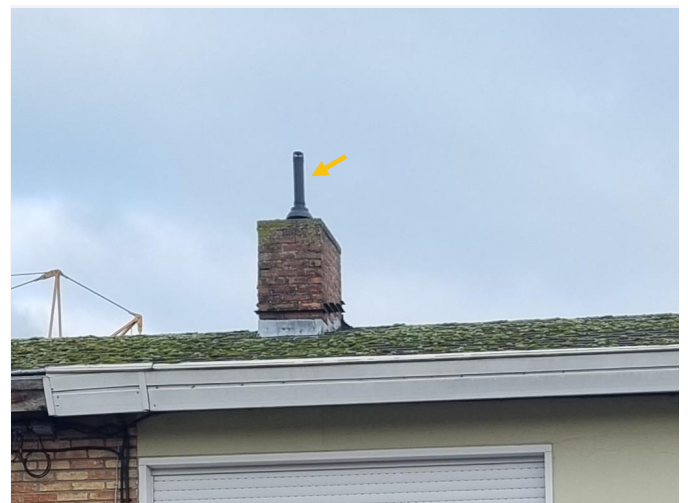
## Fiche 18: Materialen aan rookgaskanalen

| Beschrijving | Notitie | Terug te vinden op plannen |
|---|---|---|
| Fiche 18: Materialen aan rookgaskanalen | Er konden geen asbestverdachte materialen aan rookgaskanalen worden waargenomen tijdens dit niet destructief onderzoek. | Plan 1.3: Verdieping +1<br>Plan 1.4: Verdieping +2 met hoofddakdak |
