# Asbestinventarisatetest

Patrijspark 89, 9800 Deinze  
Gemeenschappelijke delen

Attestnummer : 20260626-000181.000

Uitgegeven op : 26.06.2026

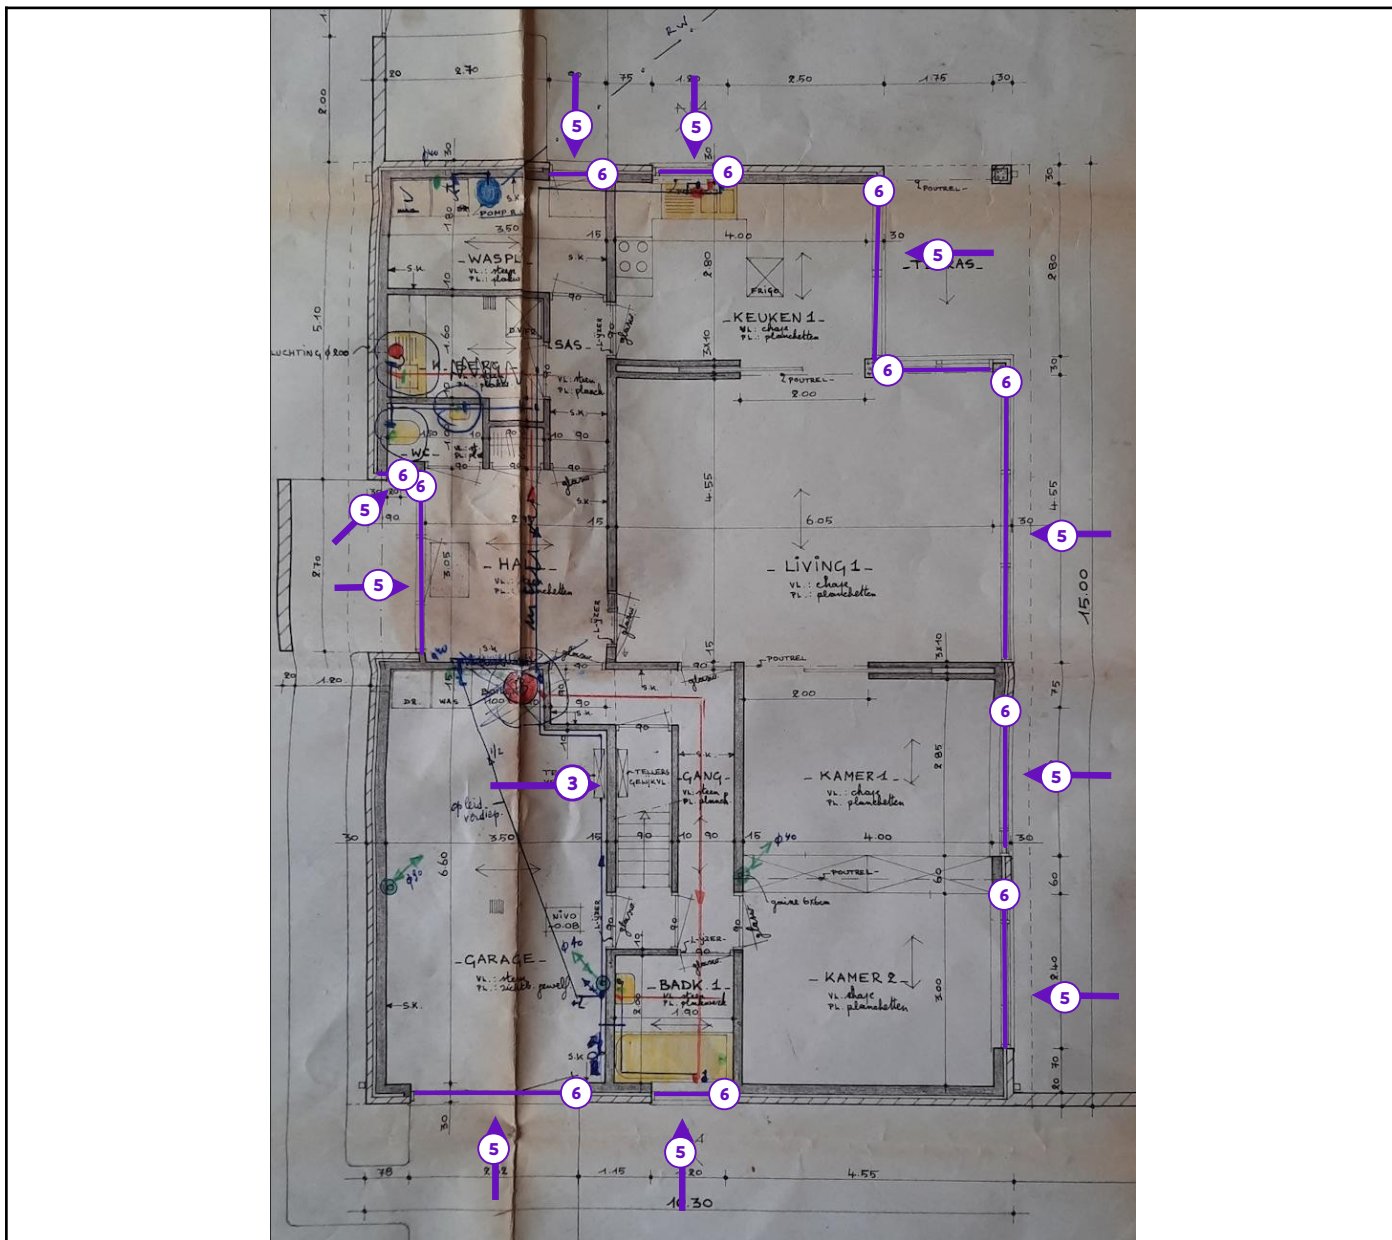
# Plan 1.1: Gelijkvloers

Beschrijving	Type	Actie
3. Digitale elektriciteitsmeters	Advies	-
5. Kitwerken tussen buitenparement en schrijnwerk	Overige ruimte of materiaal	-
6. Kitwerken binnenzijde tussen schrijnwerk en glas	Overige ruimte of materiaal	-

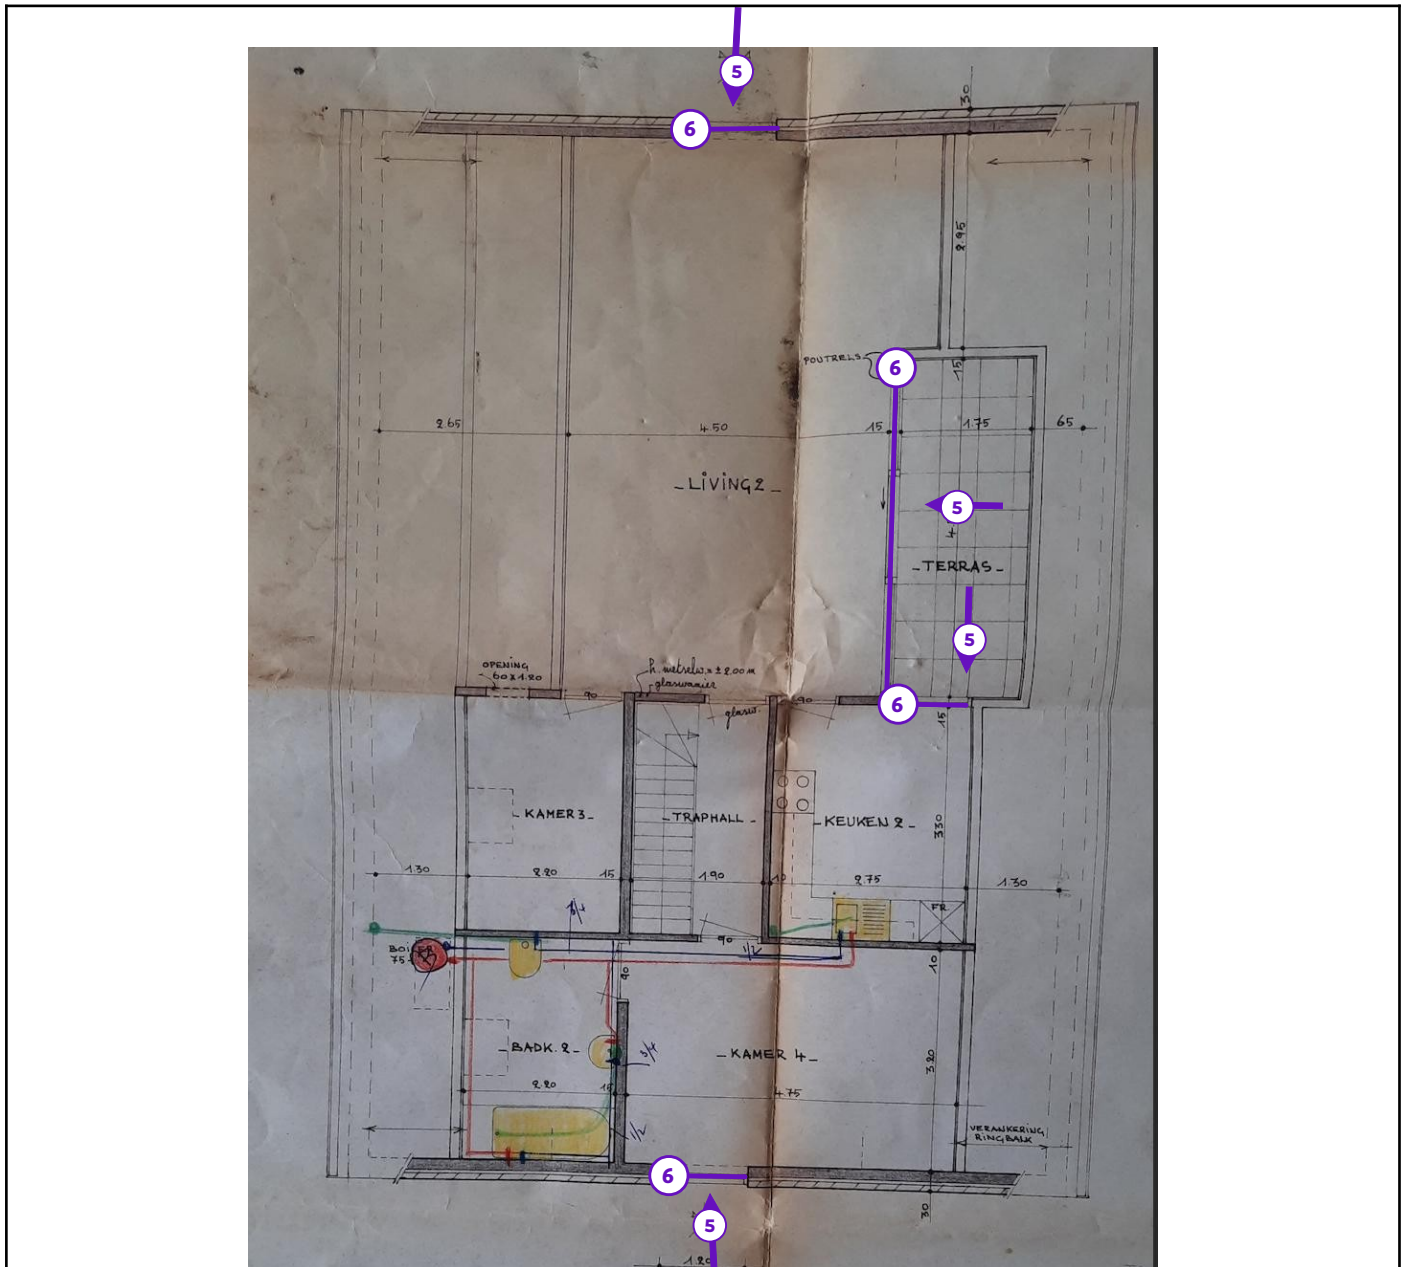
## Plan 1.2: Verdiep

Beschrijving	Type	Actie
5. Kitwerken tussen buitenparement en schrijnwerk	Overige ruimte of materiaal	-
6. Kitwerken binnenzijde tussen schrijnwerk en glas	Overige ruimte of materiaal	-

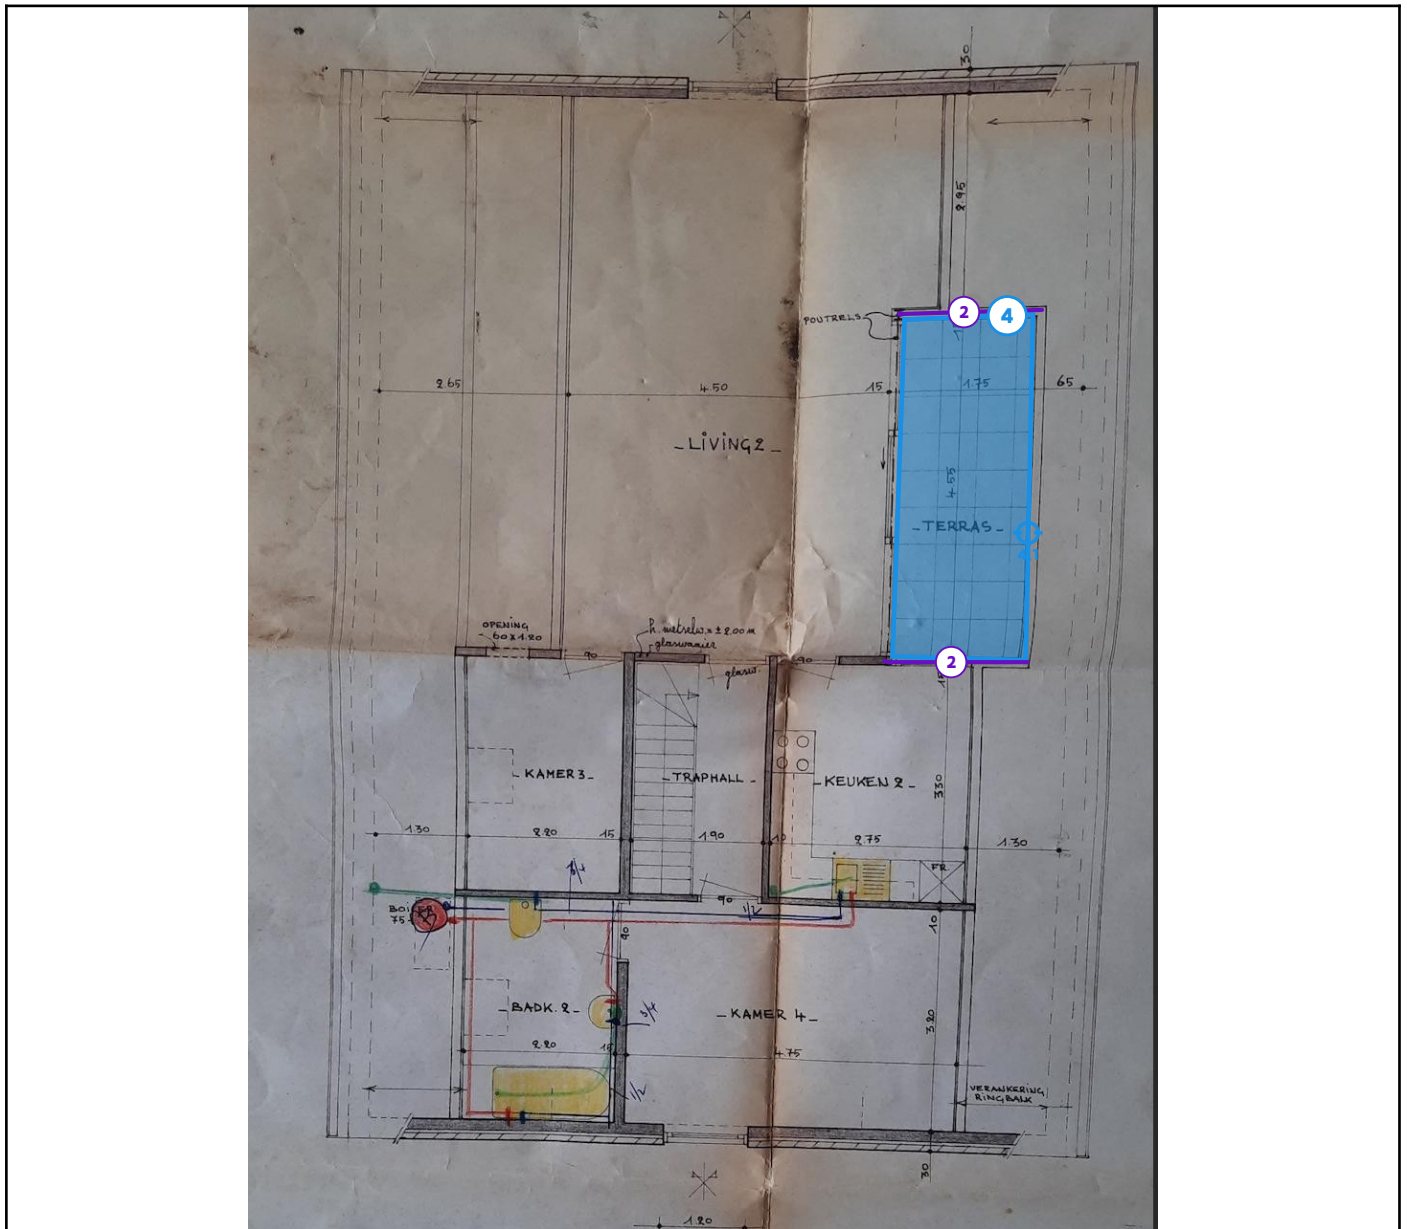
# Plan 1.4: Verdiep

Beschrijving	Type	Actie
2. Keramische leien	Advies	-
4. Roofing terras	Geen asbest	-
4.1 Code: C - 1	Puntmonster	-

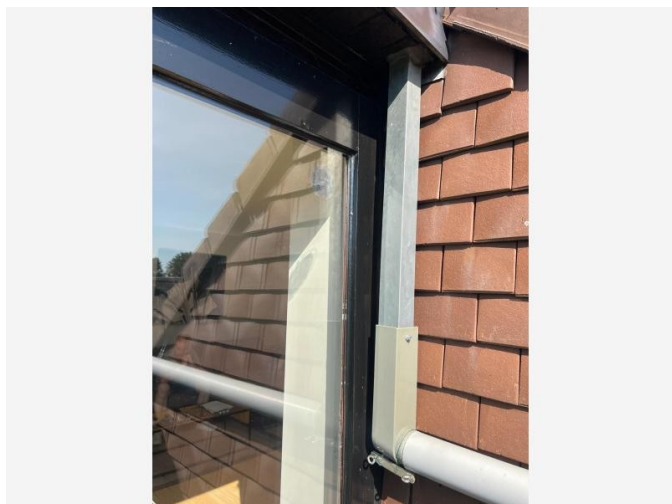
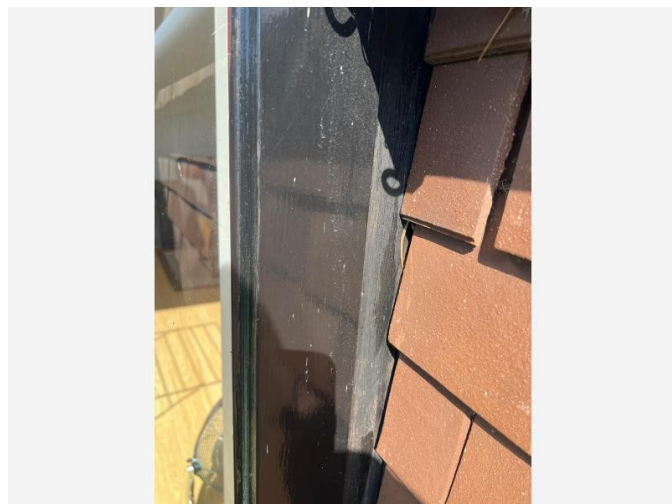
### Fiche 5: Kitwerken tussen buitenparement en schrijnwerk

Beschrijving	Notitie	Terug te vinden op plannen
Fiche 5: Kitwerken tussen buitenparement en schrijnwerk	Het kitwerk tussen het buitenparement en het schrijnwerk is niet-asbestverdacht.	Plan 1.1: Gelijkvloers Plan 1.2: Verdiep
Fiche 6: Kitwerken binnenzijde tussen schrijnwerk en glas	Het kitwerk tussen het schrijnwerk en het glas is niet-asbestverdacht.	Plan 1.1: Gelijkvloers Plan 1.2: Verdiep

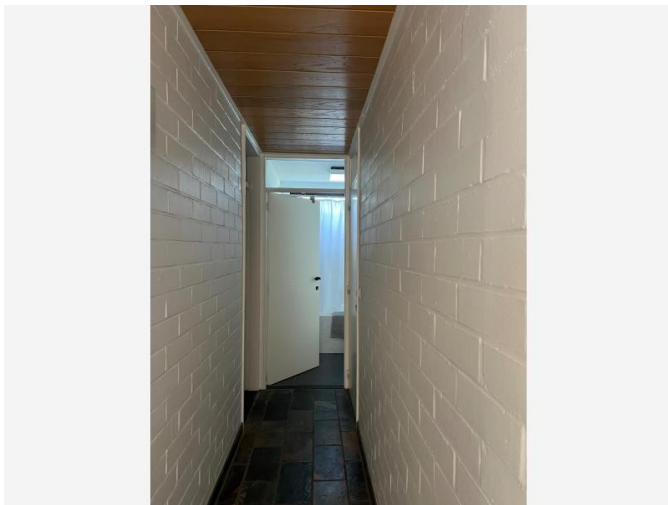
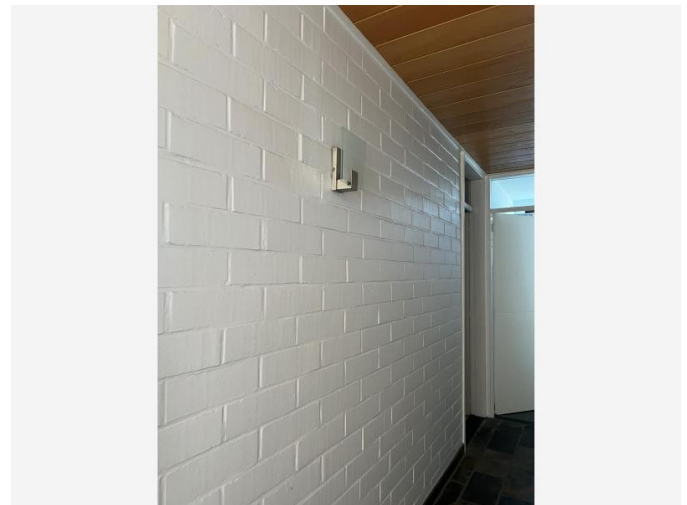
## Fiche 11: Pleisterwerk

Beschrijving	Notitie	Terug te vinden op plannen
Fiche 7: Leidingisolatie	-	-
Fiche 8: Materialen aan de stookketel (dichtingen, isolerend materiaal, ...)	-	-
Fiche 9: Materialen aan en ruimtes die horen bij de liftinfrastructuur	-	-
Fiche 10: Materialen van rookgaskanalen	-	-
Fiche 11: Pleisterwerk	-	-
