Asbestinventarisatetest

Gaston de Grootelaan 46, 9810 Nazareth-De Pinte

Niet-asbestveilig

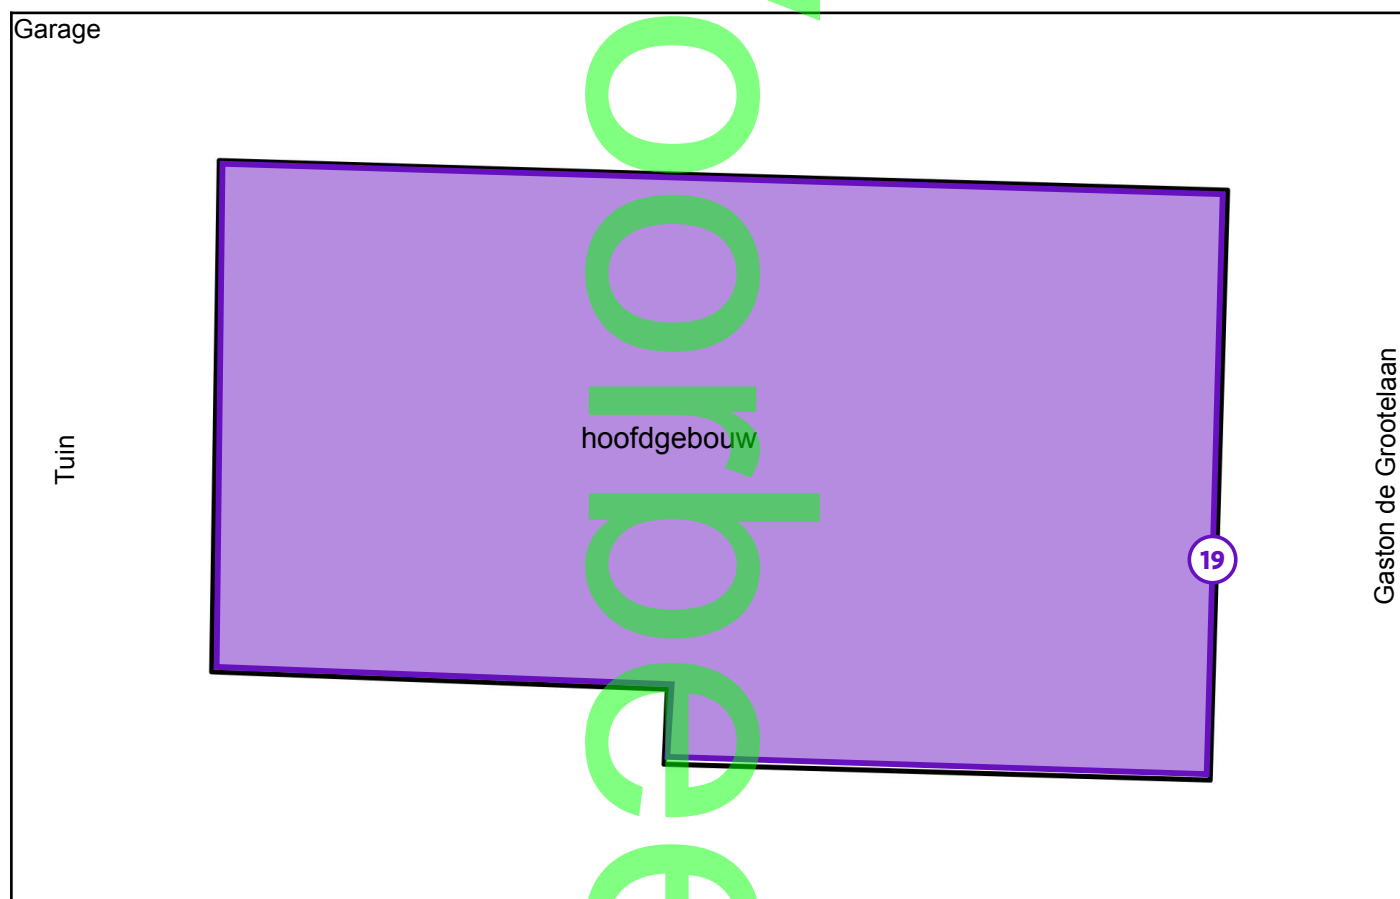
Beschrijving	Type	Actie
19. Geen onderdak - direct leien	Overige ruimte of materiaal	-

Beschrijving	Notitie	Terug te vinden op plannen
Fiche 18: Materialen aan of in onderdelen en ruimtes - liftinfrastructuur	Er is op heden geen lift aanwezig in het gebouw.	-
Fiche 19: Geen onderdak - direct leien	Op heden is er geen onderdak aanwezig, achter de isolatie op de zolder kan men direct de leien waarnemen.	Plan 1.3: Hoofdgebouw - onderdak

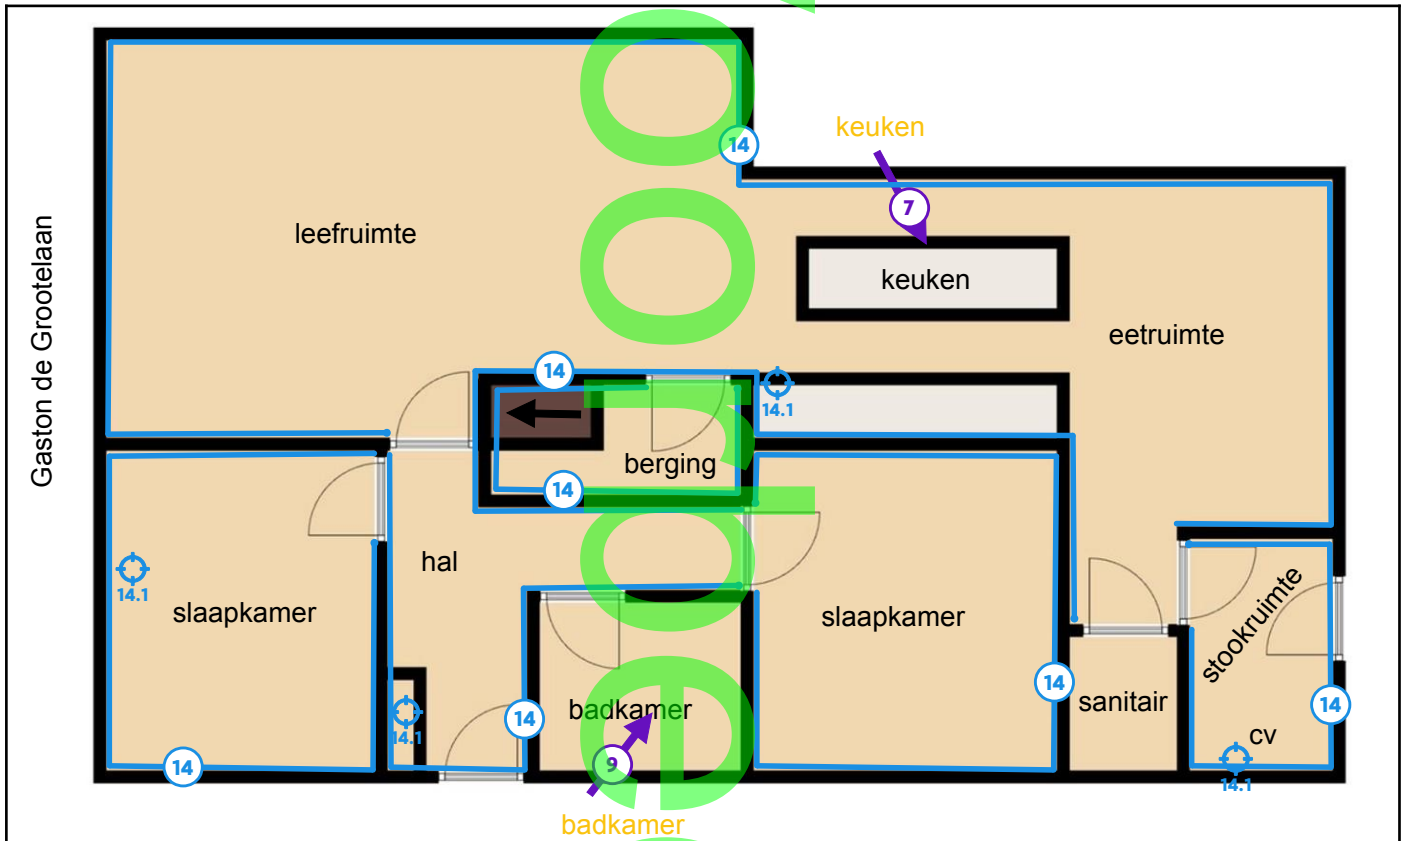
Plan 1.4: gelijkvloers

Beschrijving	Type	Actie
7. Keuken vernieuwd	Advies	-
9. Badkamer vernieuwd	Advies	-
14. Pleisterwerk muren	Geen asbest	-
14.1 Code: Staal 1	Mengmonster	-

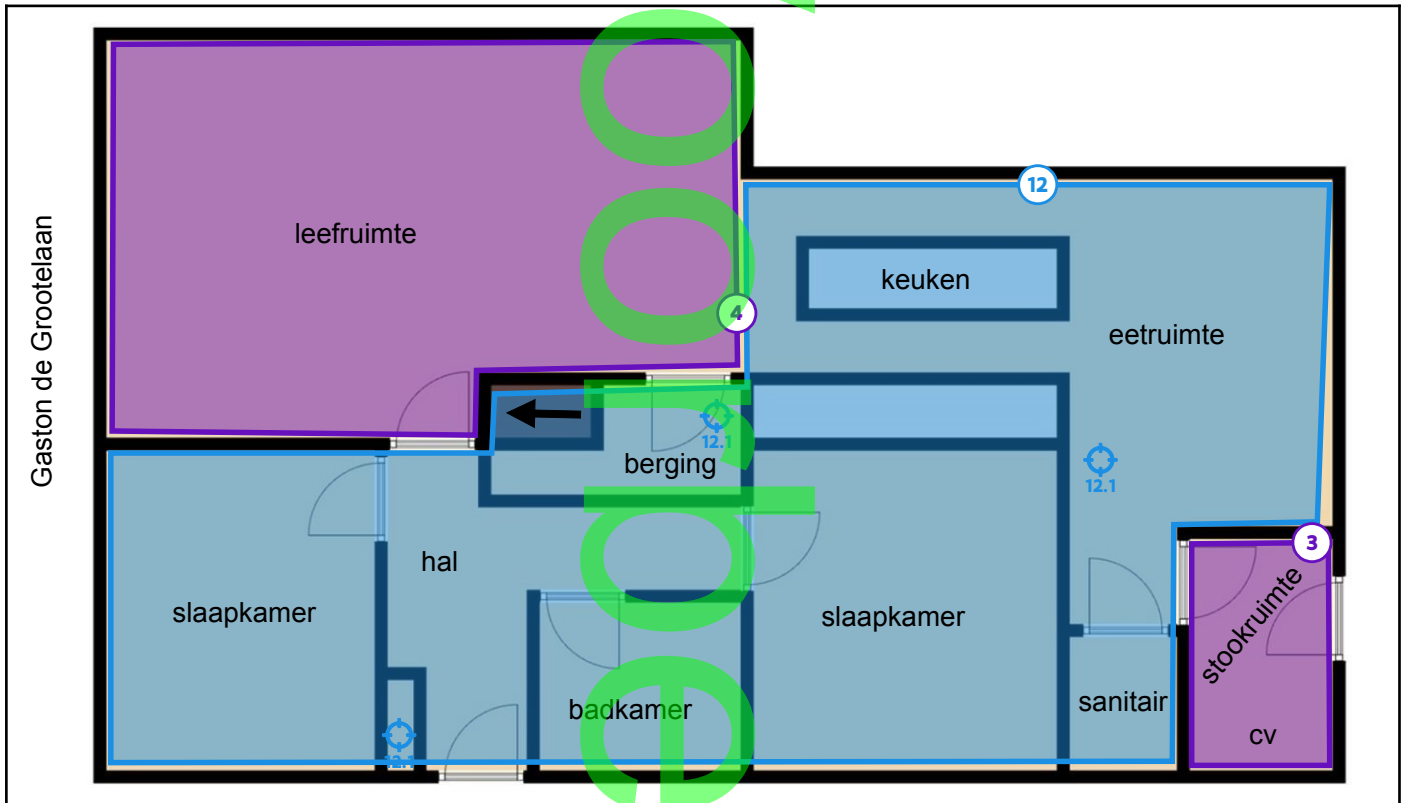
Plan 1.5: gelijkvloers - plafond

Beschrijving	Type	Actie
3. Plafond stookruimte - voorzetwanden	Advies	-
4. Plafond leefruimte - voorzetwanden	Advies	-
12. Pleisterwerk plafond	Geen asbest	-
12.1 Code: Staal 2	Mengmonster	-

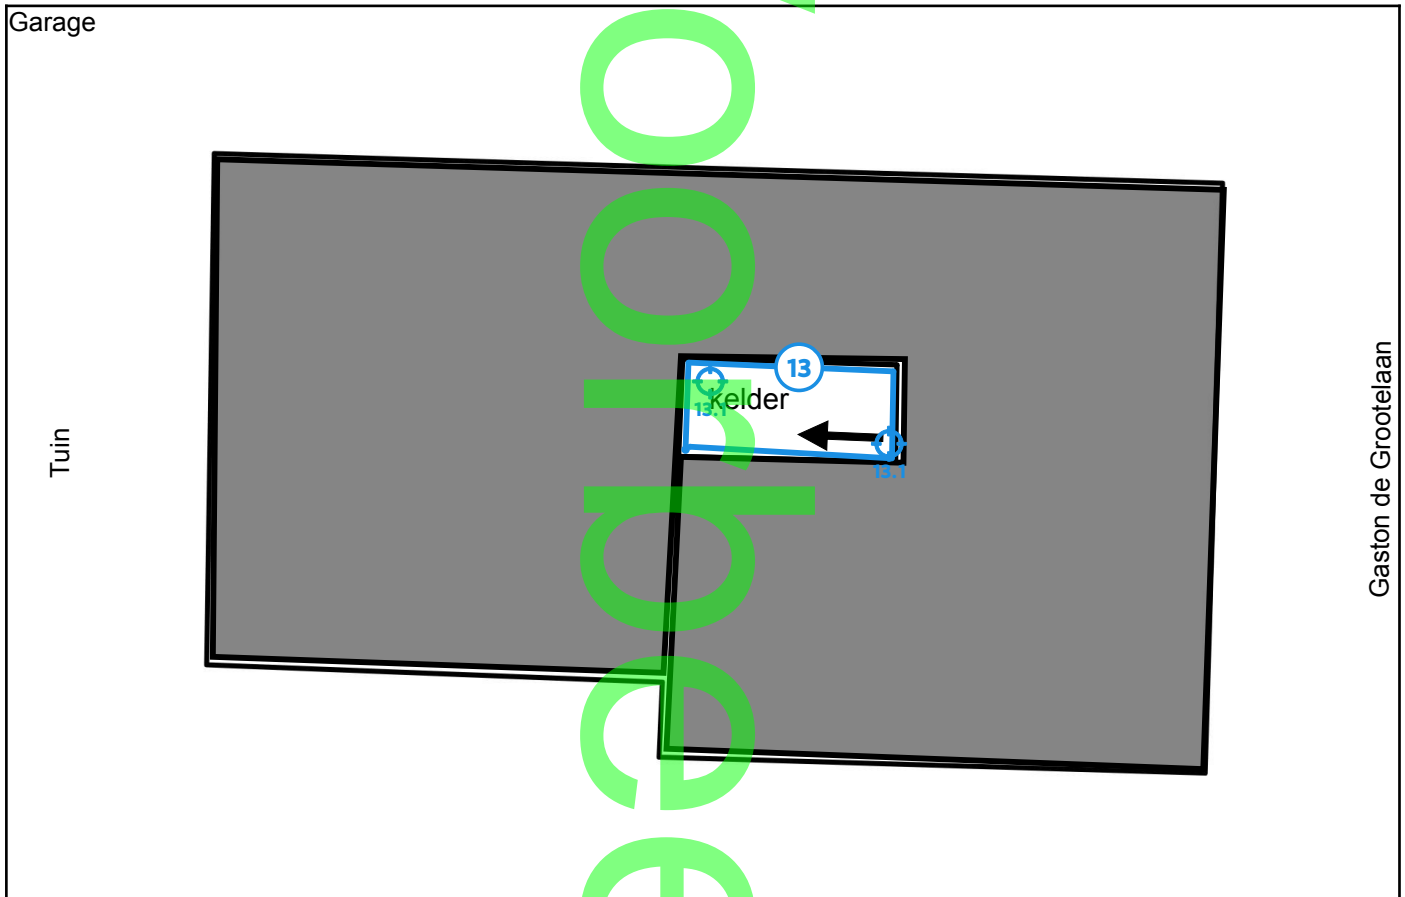
Plan 1.6: kelder - muren

Beschrijving	Type	Actie
13. Cementering kelder	Geen asbest	-
13.1 Code: Staal 3	Mengmonster	-

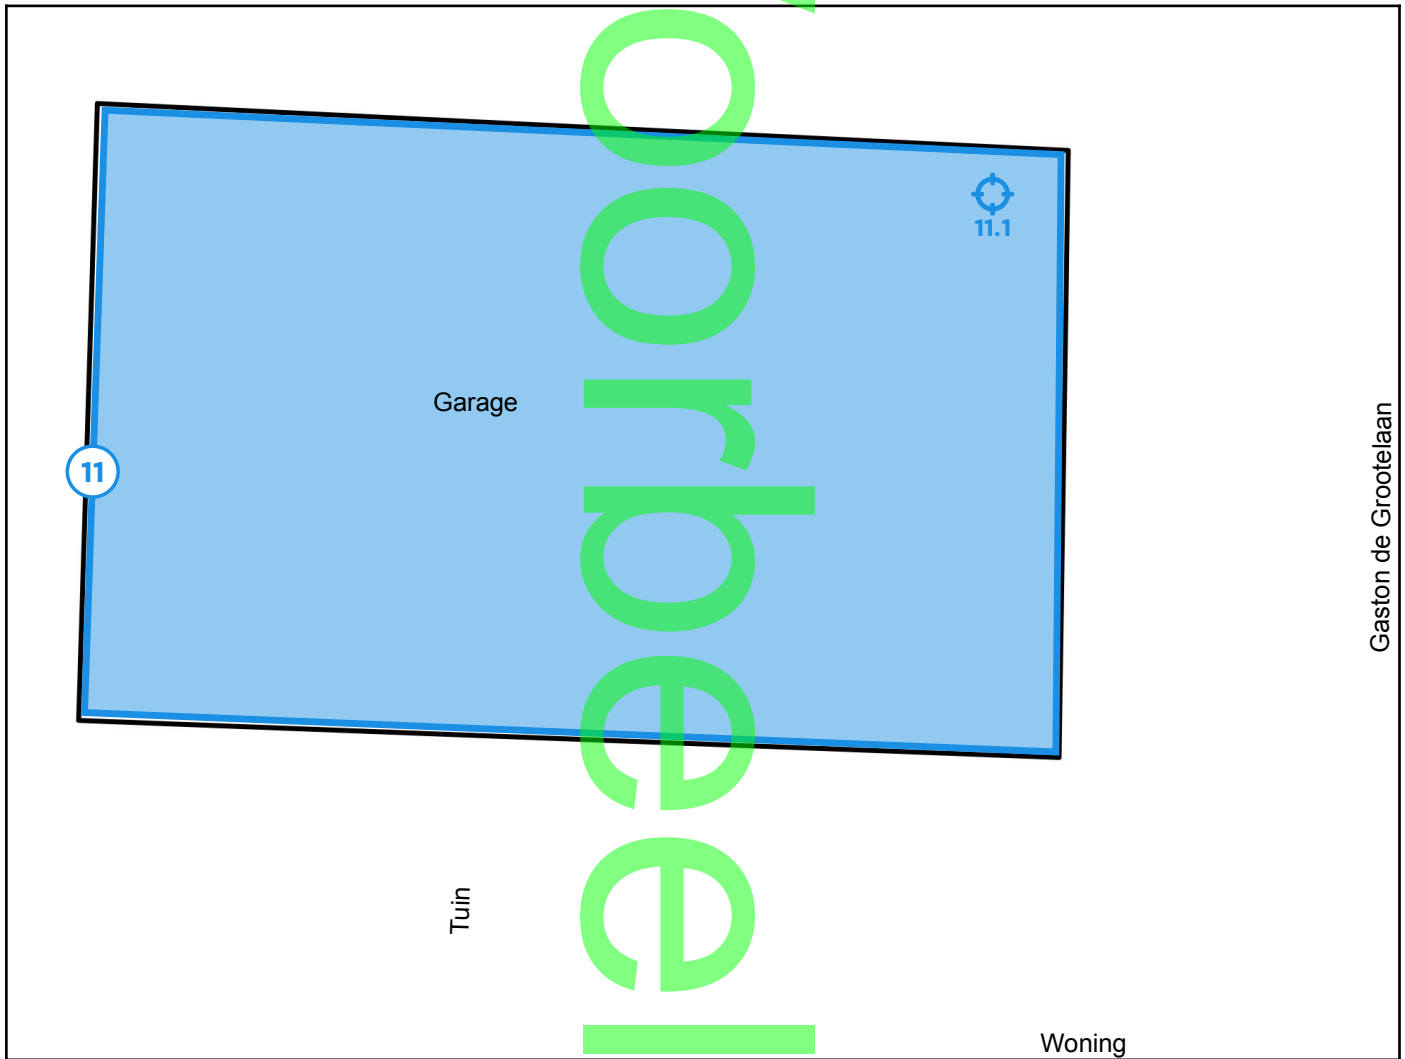
Plan 2.1: Garage - dakbedekking

Beschrijving	Type	Actie
11. Platdak garage - roofing	Geen asbest	-
11.1 Code: Staal 6	Puntmonster	-

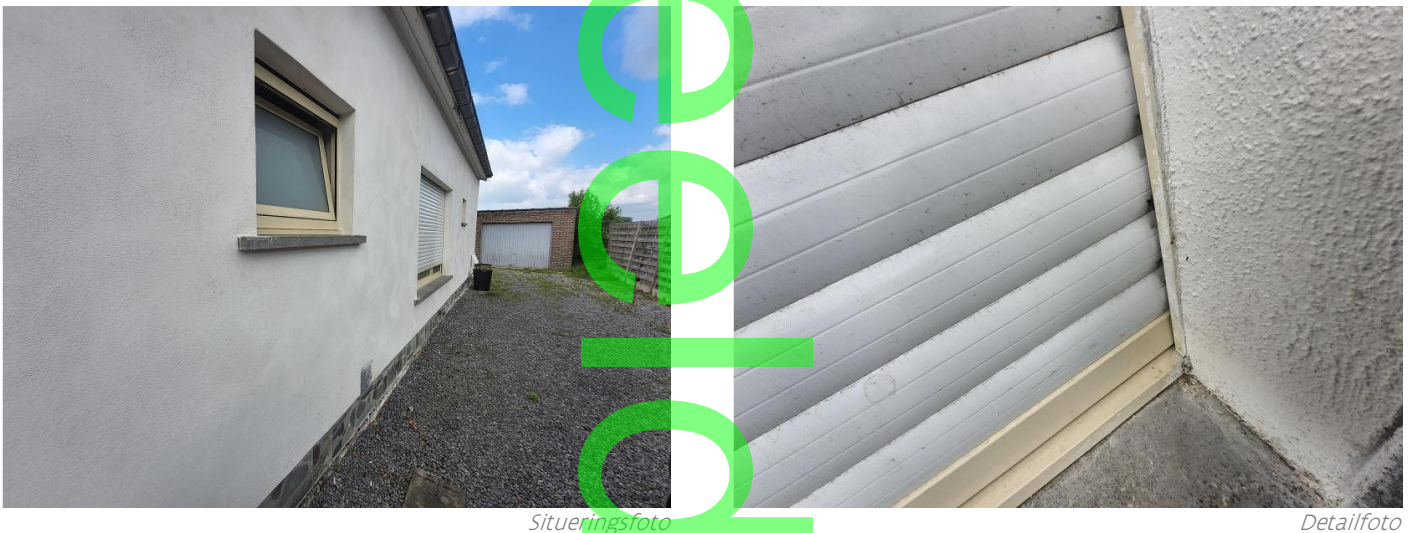
Beschrijving	Notitie	Terug te vinden op plannen
Fiche 15: Afdichtingsmateriaal (mastiek, kit, ...) aan schrijnwerk	Op heden zijn er visueel geen verdachte mastieken en/of kitten aanwezig aan de ramen en/of deuren.	-
Fiche 16: Leidingisolatie - niet asbestverdacht	In de stoorruimte is er geen leidingisolatie aanwezig. Op de zolderruimte is er oudere isolatie aanwezig, bestaan uit jute, papier en isolatiewol.	-

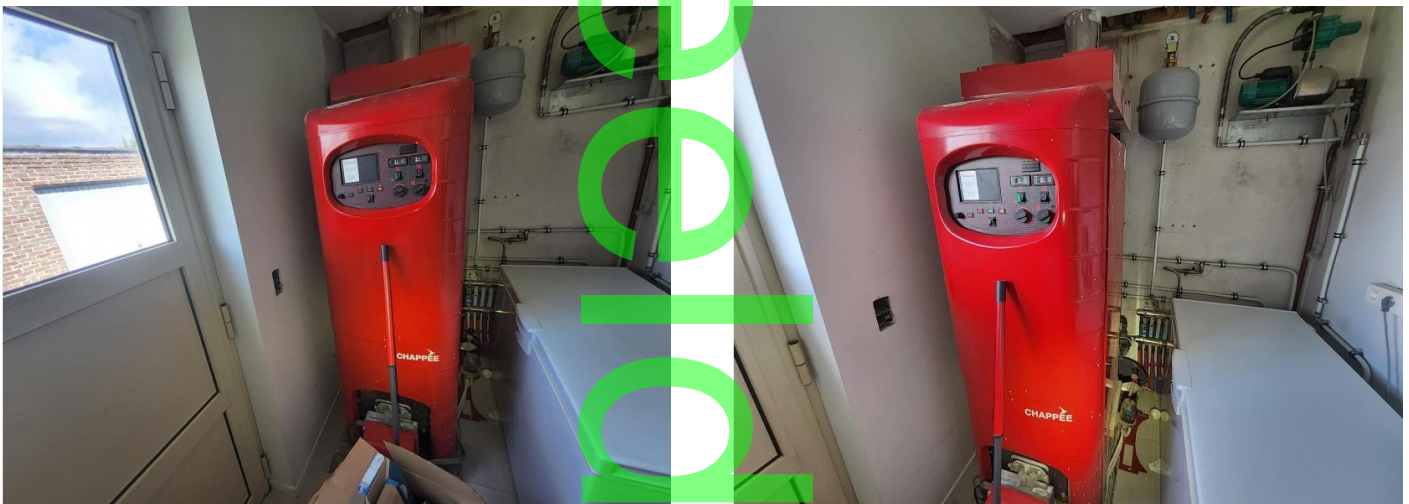
Beschrijving	Notitie	Terug te vinden op plannen
Fiche 17: Stookketel - stookruimte - na 2005	In de berging/stookruimte is er een stookketel aanwezig die van na 2005 zijn. Het vermoeden is dat er geen toepassingen meer aanwezig kunnen zijn. Bij demontage is het altijd aangewezen die met de nodige voorzichtigheid te doen en door een professional.	-
