# Asbestinventarisatetest

Tuintjesstraat 14, 9700 Oudenaarde

Attestnummer : **20250115-000305.000**

Uitgegeven op : **15.01.2025**

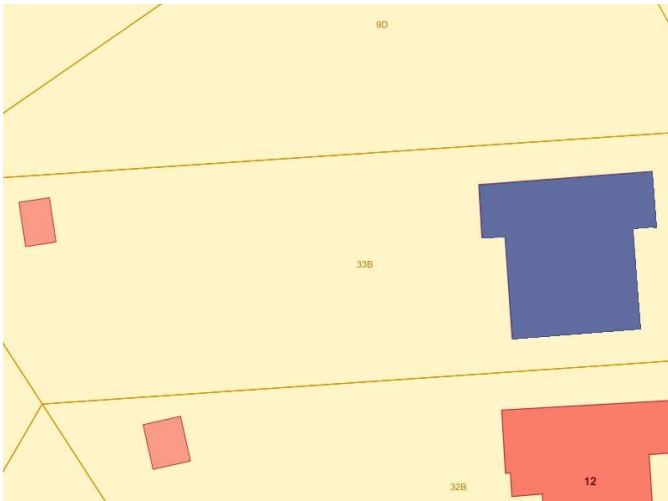
## Zone 1: Hoofdgebouw

- 0 Asbestmaterialen
- 1 Beperking
- 0 Uitsluitingen
- 0 Roerende goederen
- 0 Puin, steenslag, (water)bodem
- 4 Adviezen
- 3 Geen asbest

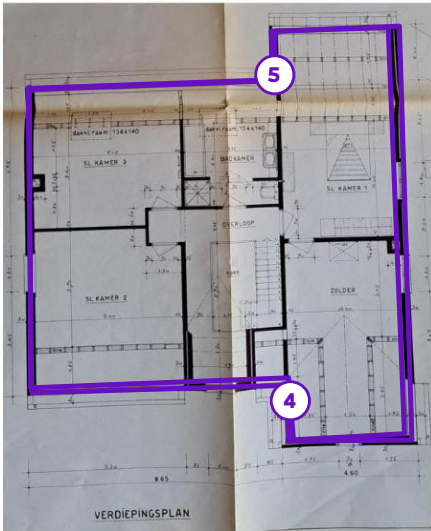
# Plan 1.3: verdieping

| Beschrijving | Type | Actie |
|---|---|---|
| 5. plafond afwerking | Advies | - |

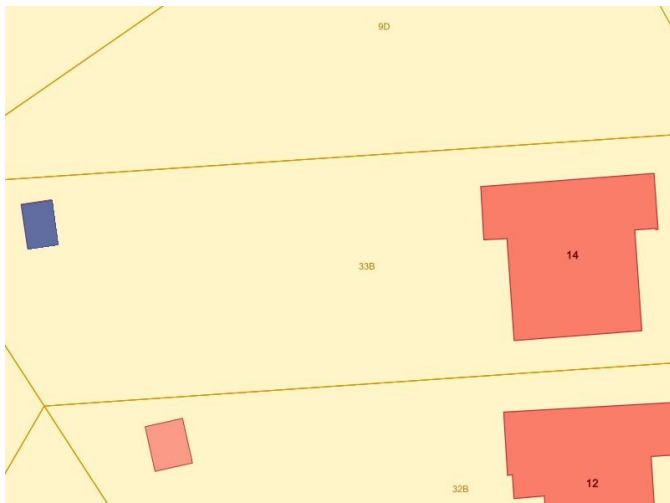
## Zone 2: Bijgebouw

- 0 Asbestmaterialen
- 0 Beperkingen
- 0 Uitsluitingen
- 0 Roerende goederen
- 0 Puin, steenslag, (water)bodem
- 1 **Advies**
- 0 Geen asbest
