# Asbestinventarisatetest

Pastoor Van Mierlolaan 7, 3550 Heusden-Zolder

Attestnummer : 20260928-000386.000

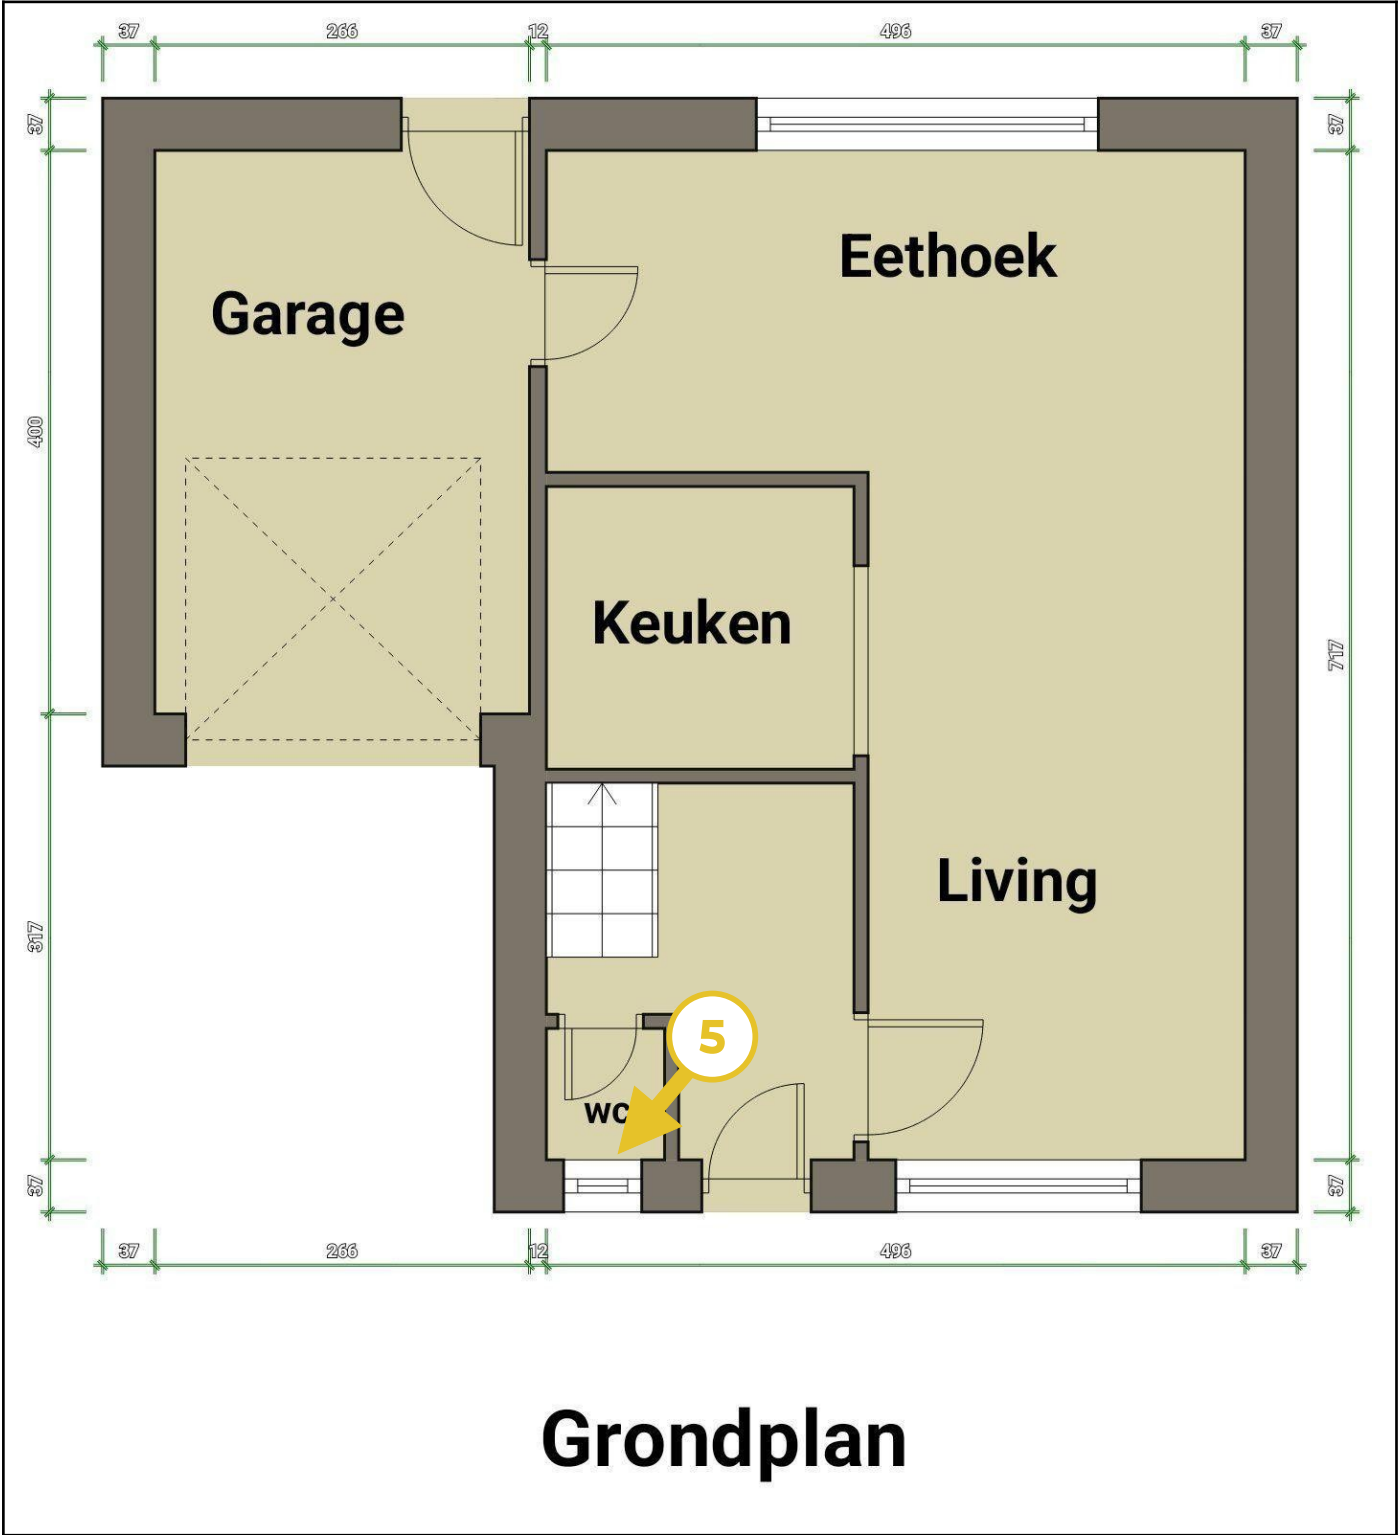
Plan 1.2: Grondplan

| Beschrijving | Type | Actie |
|---|---|---|
| 5. Venstertabletten binnen | Asbestmateriaal | Zorgvuldig beheren |

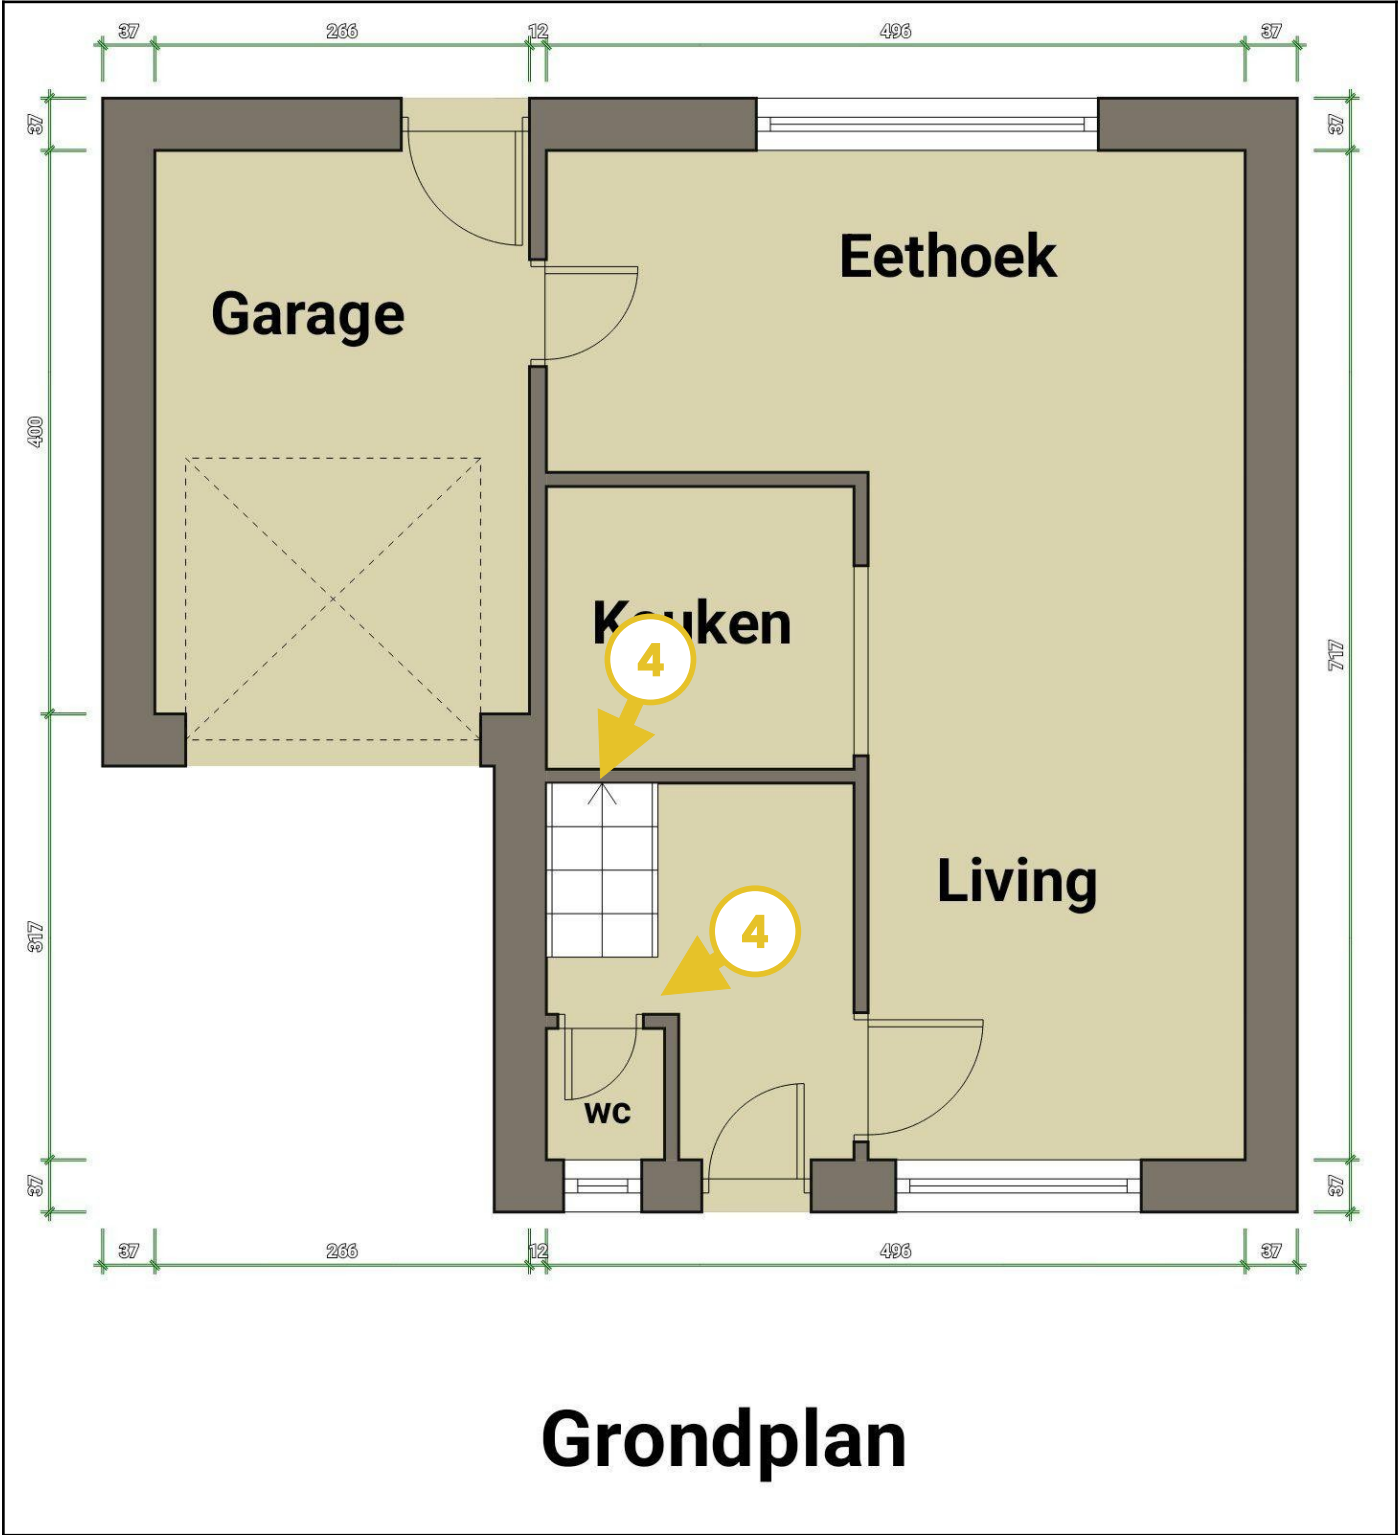
# Plan 1.3: Grondplan

| Beschrijving | Type | Actie |
|---|---|---|
| 4. Deurdorpels | Asbestmateriaal | Zorgvuldig beheren |

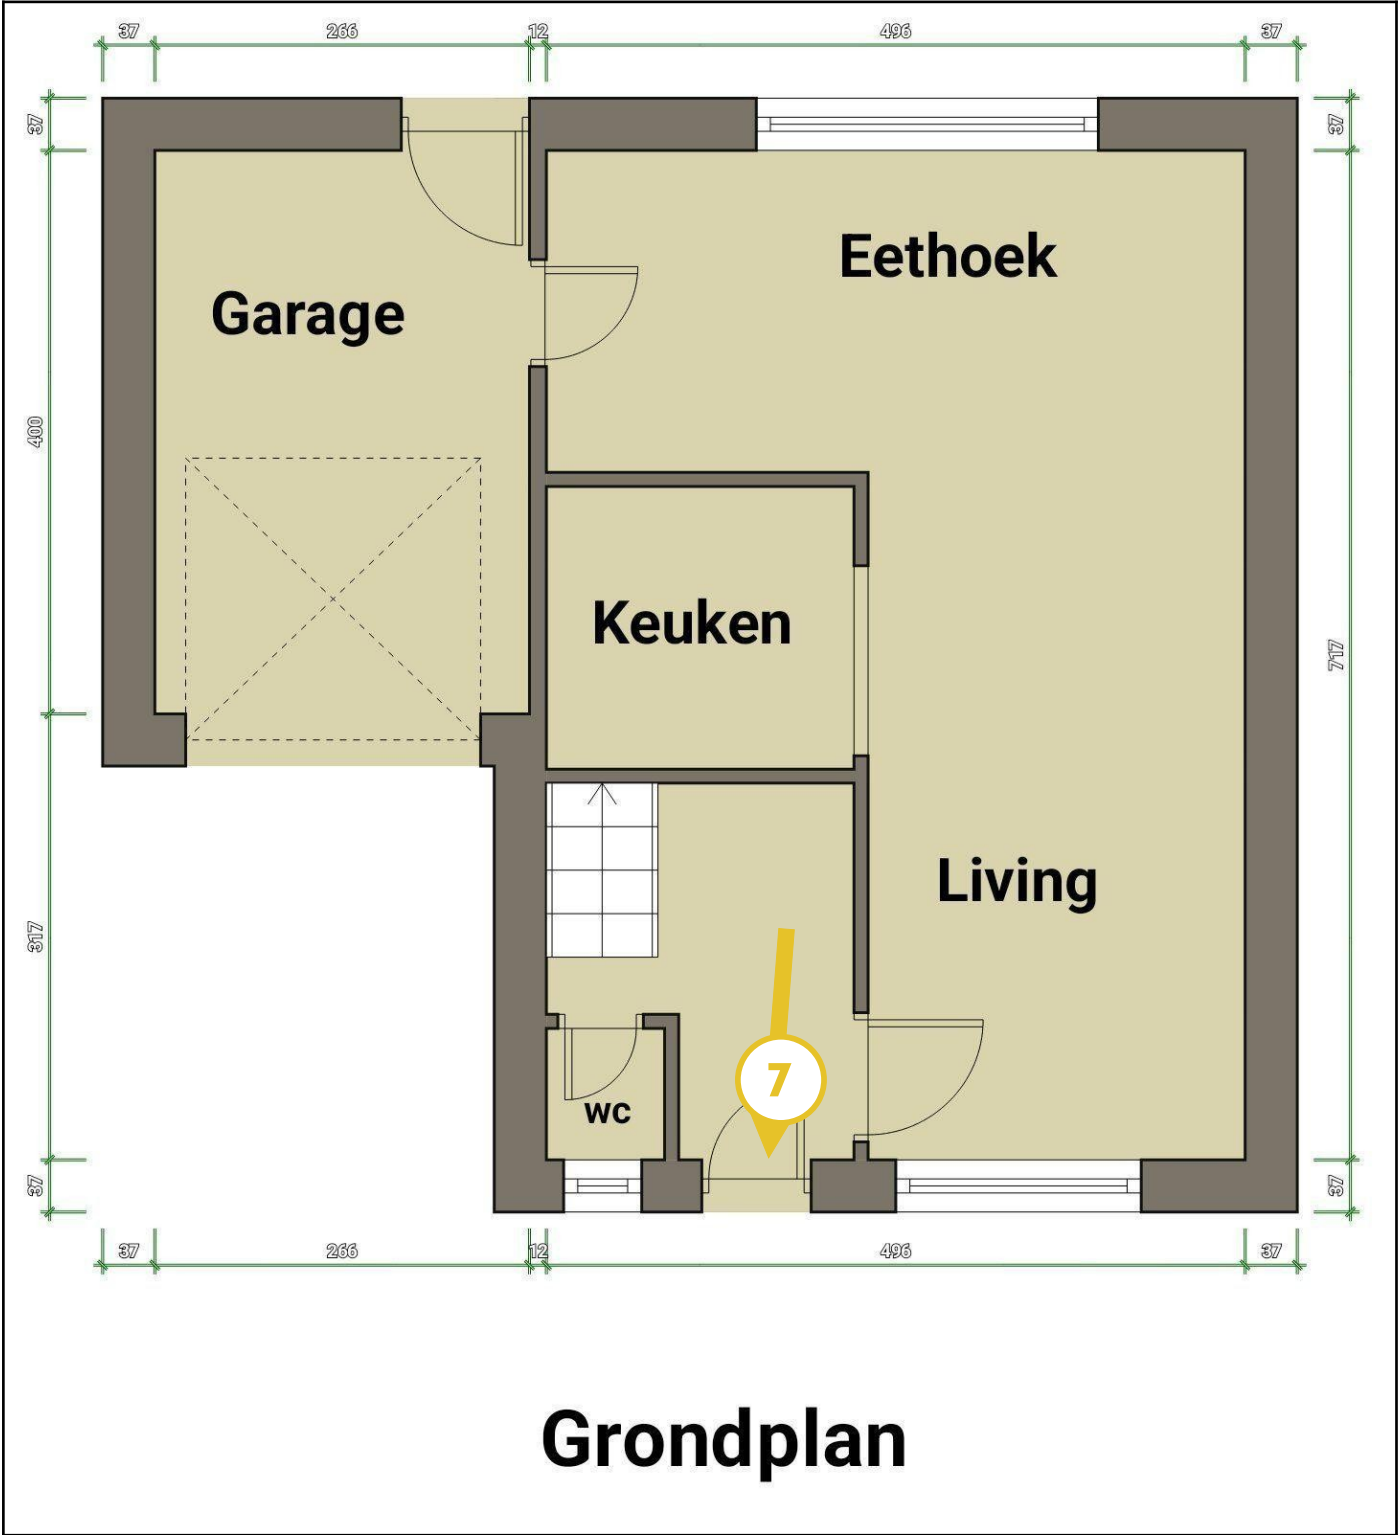
# Plan 1.4: Grondplan

| Beschrijving | Type | Actie |
|---|---|---|
| 7. Glasal plaat voordeur | Asbestmateriaal | Zorgvuldig beheren |

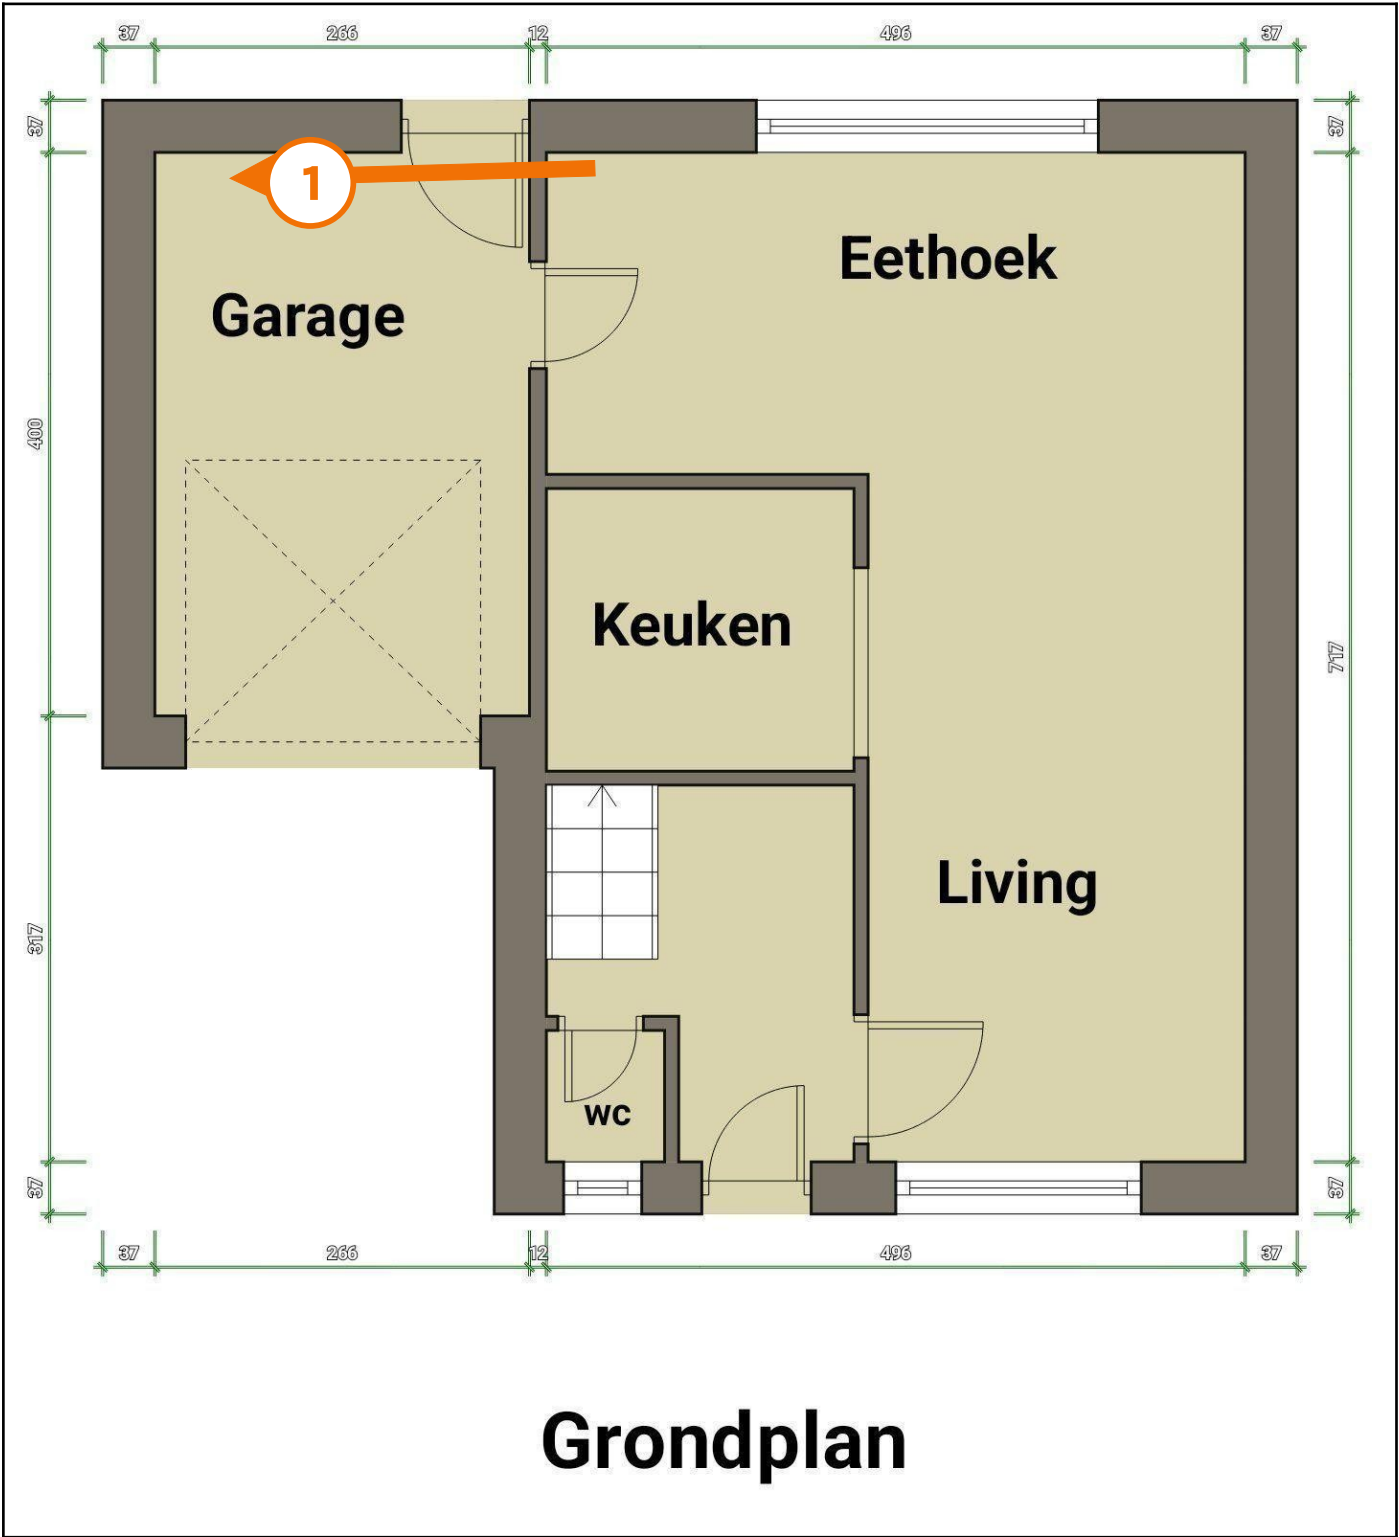
# Plan 1.5: Grondplan

| Beschrijving | Type | Actie |
|---|---|---|
| 1. Dichting brander CV | Asbestmateriaal | <a href="#">Verwijderen</a> |

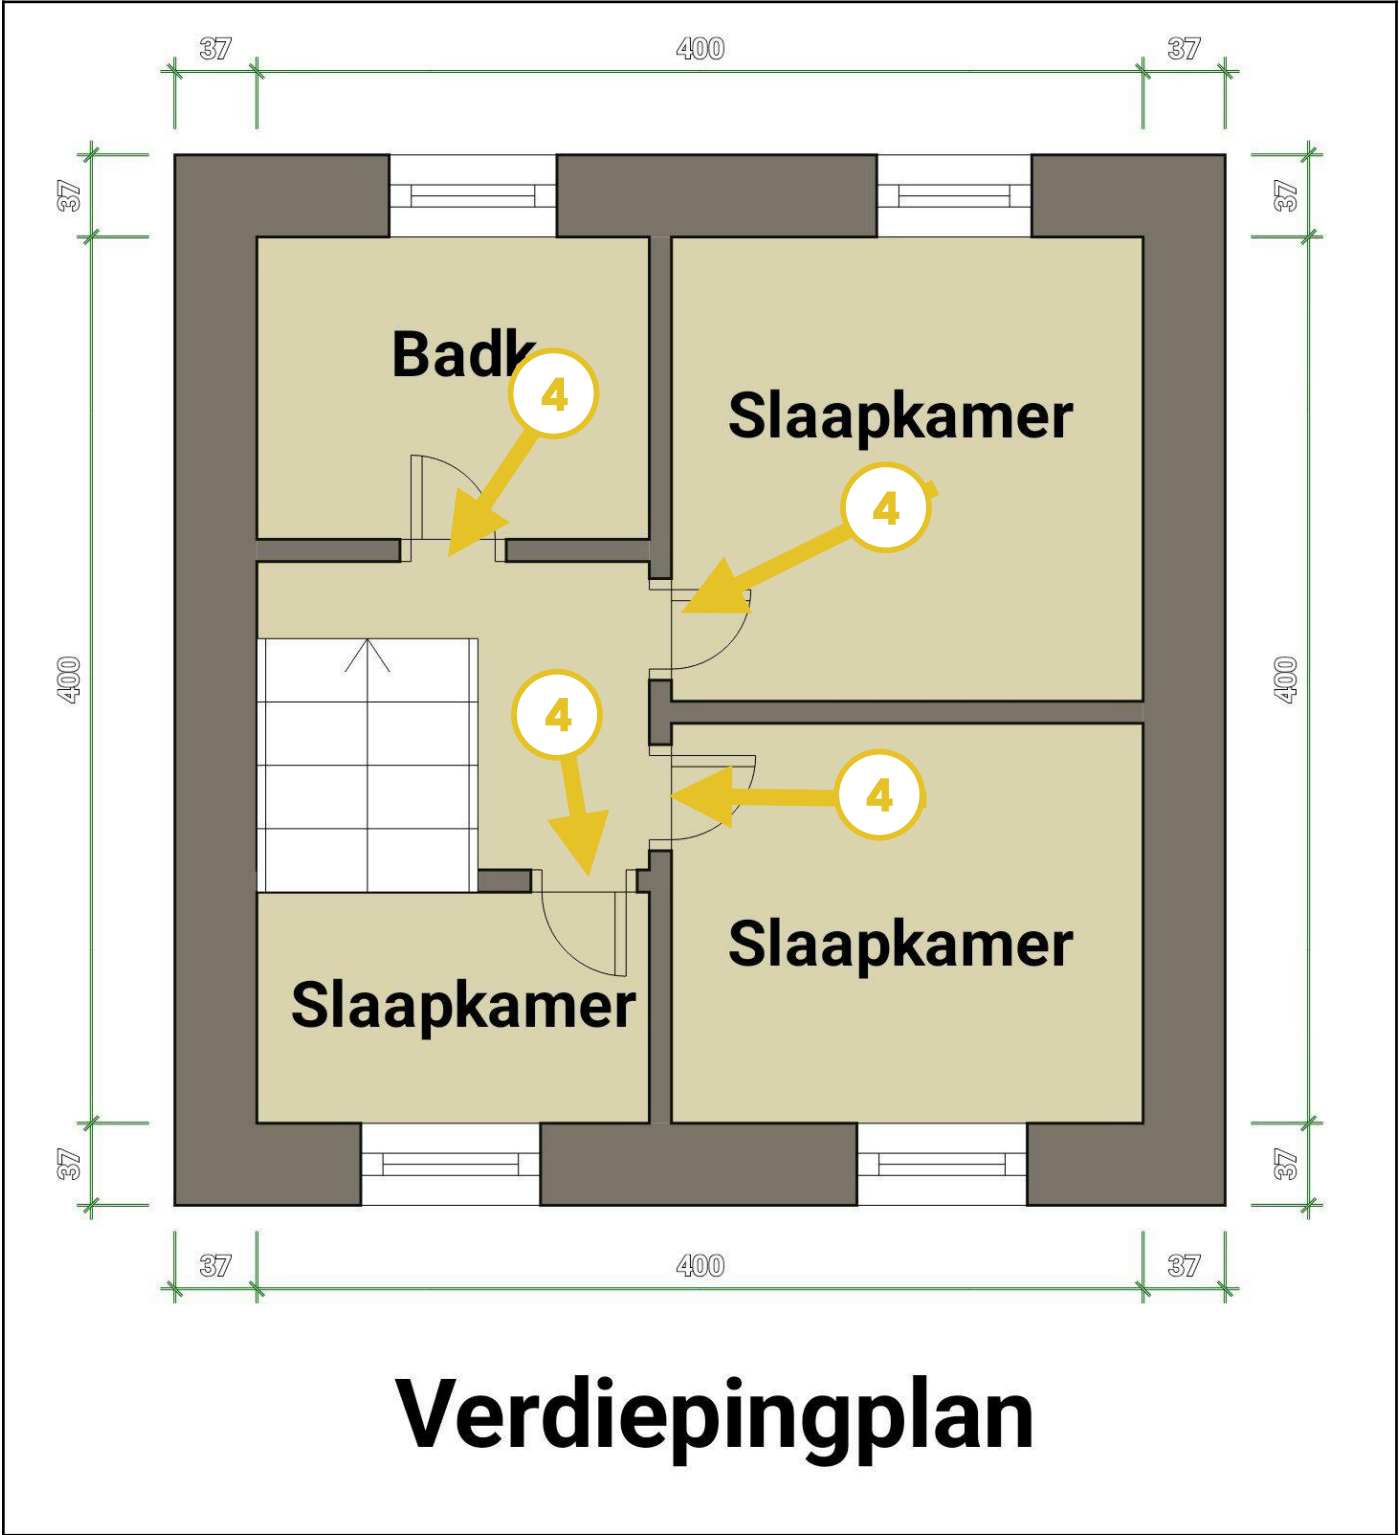
Plan 1.7: Verdiepingplan

| Beschrijving | Type | Actie |
|---|---|---|
| 4. Deurdorpels | Asbestmateriaal | Zorgvuldig beheren |

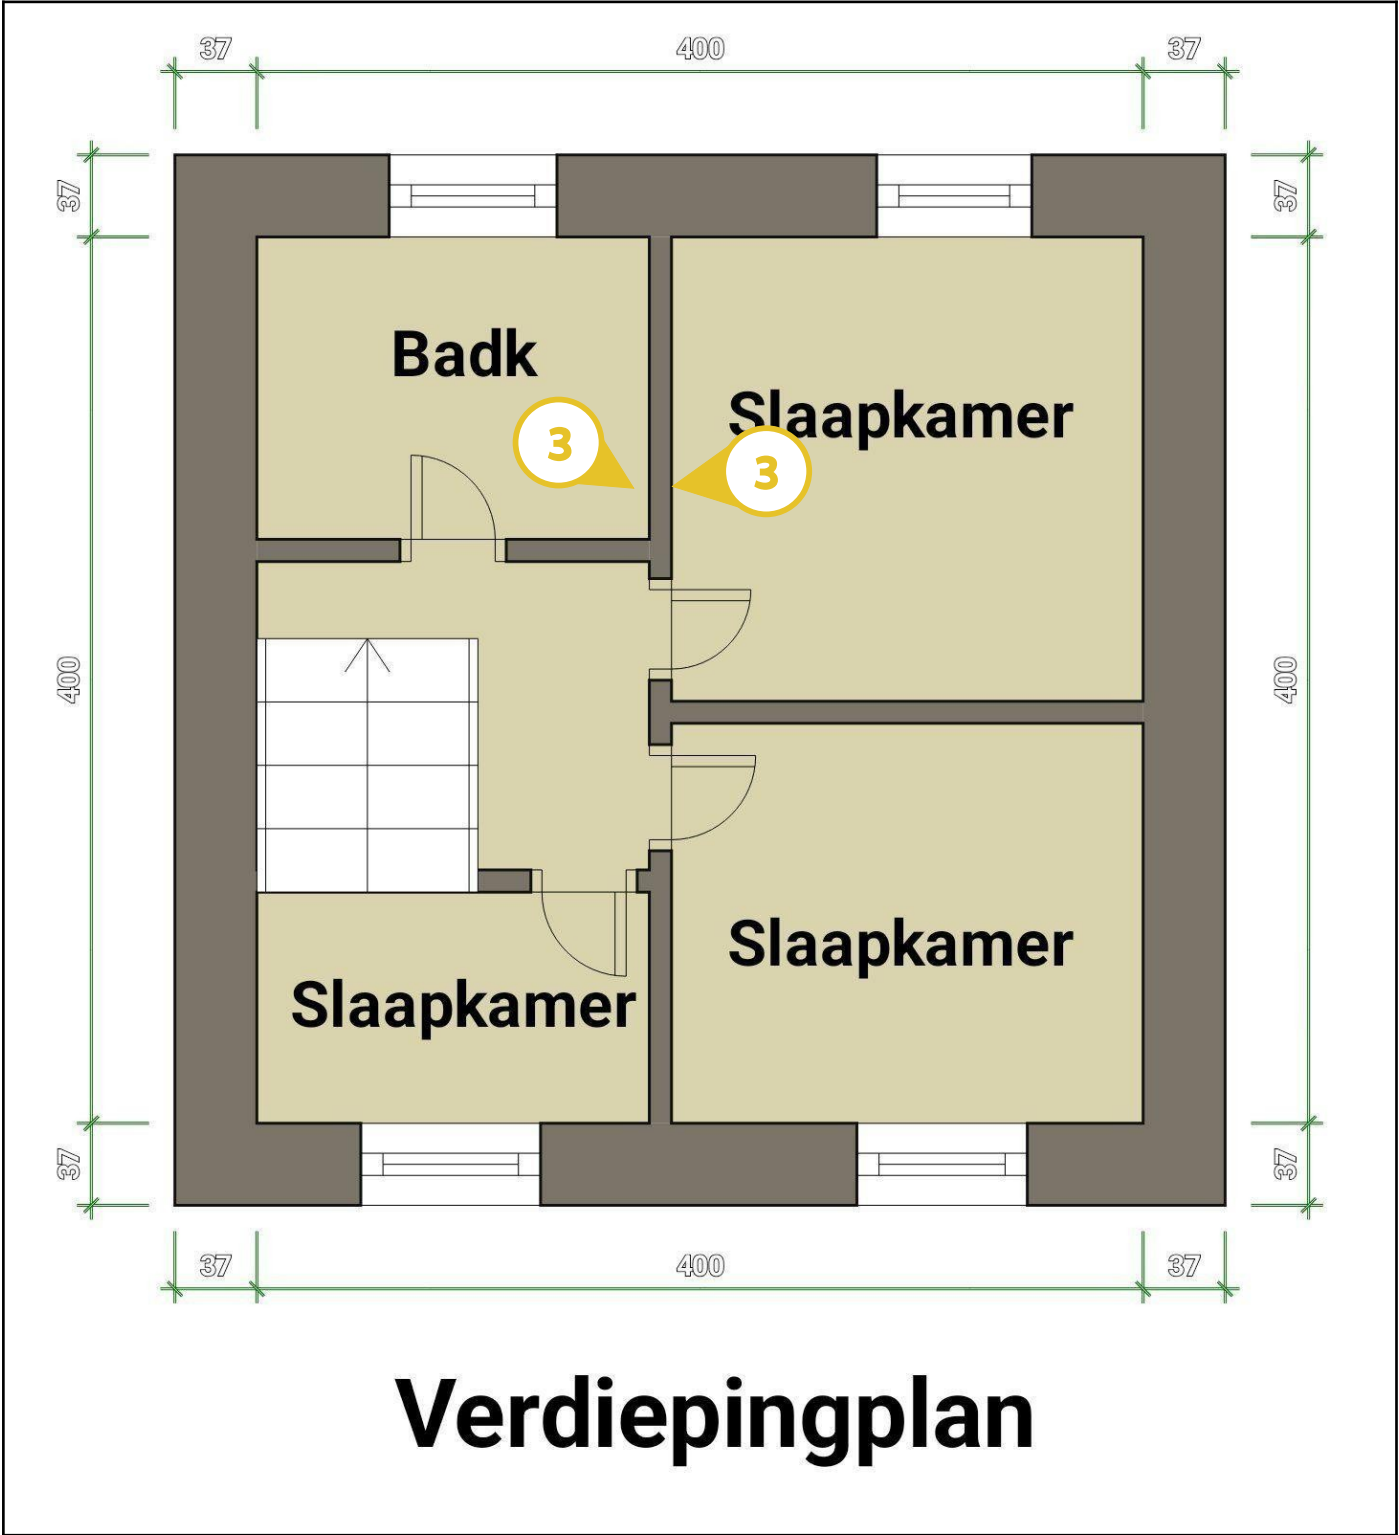
Plan 1.8: Verdiepingplan

| Beschrijving | Type | Actie |
|---|---|---|
| 3. Kunsttegels | Asbestmateriaal | Zorgvuldig beheren |

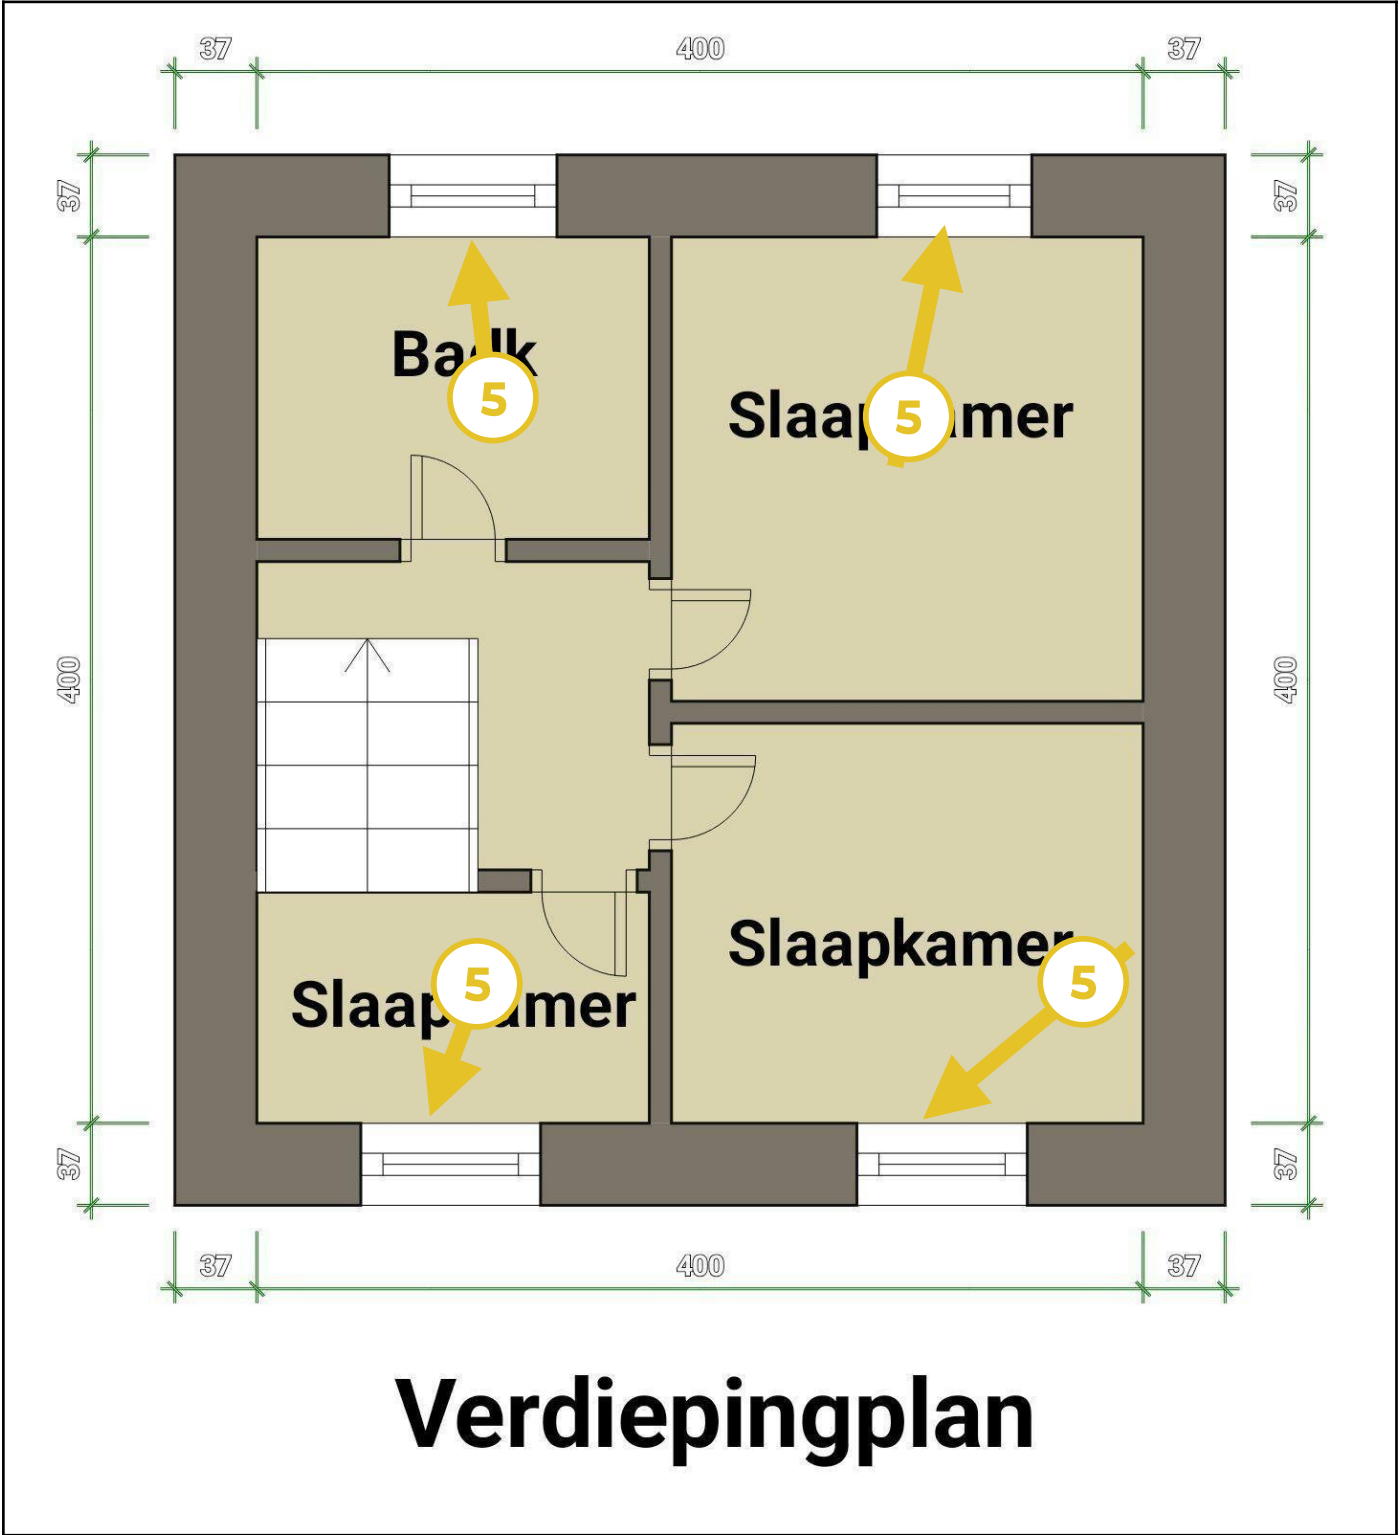
Plan 1.9: Verdiepingplan

| Beschrijving | Type | Actie |
|---|---|---|
| 5. Venstertabletten binnen | Asbestmateriaal | Zorgvuldig beheren |

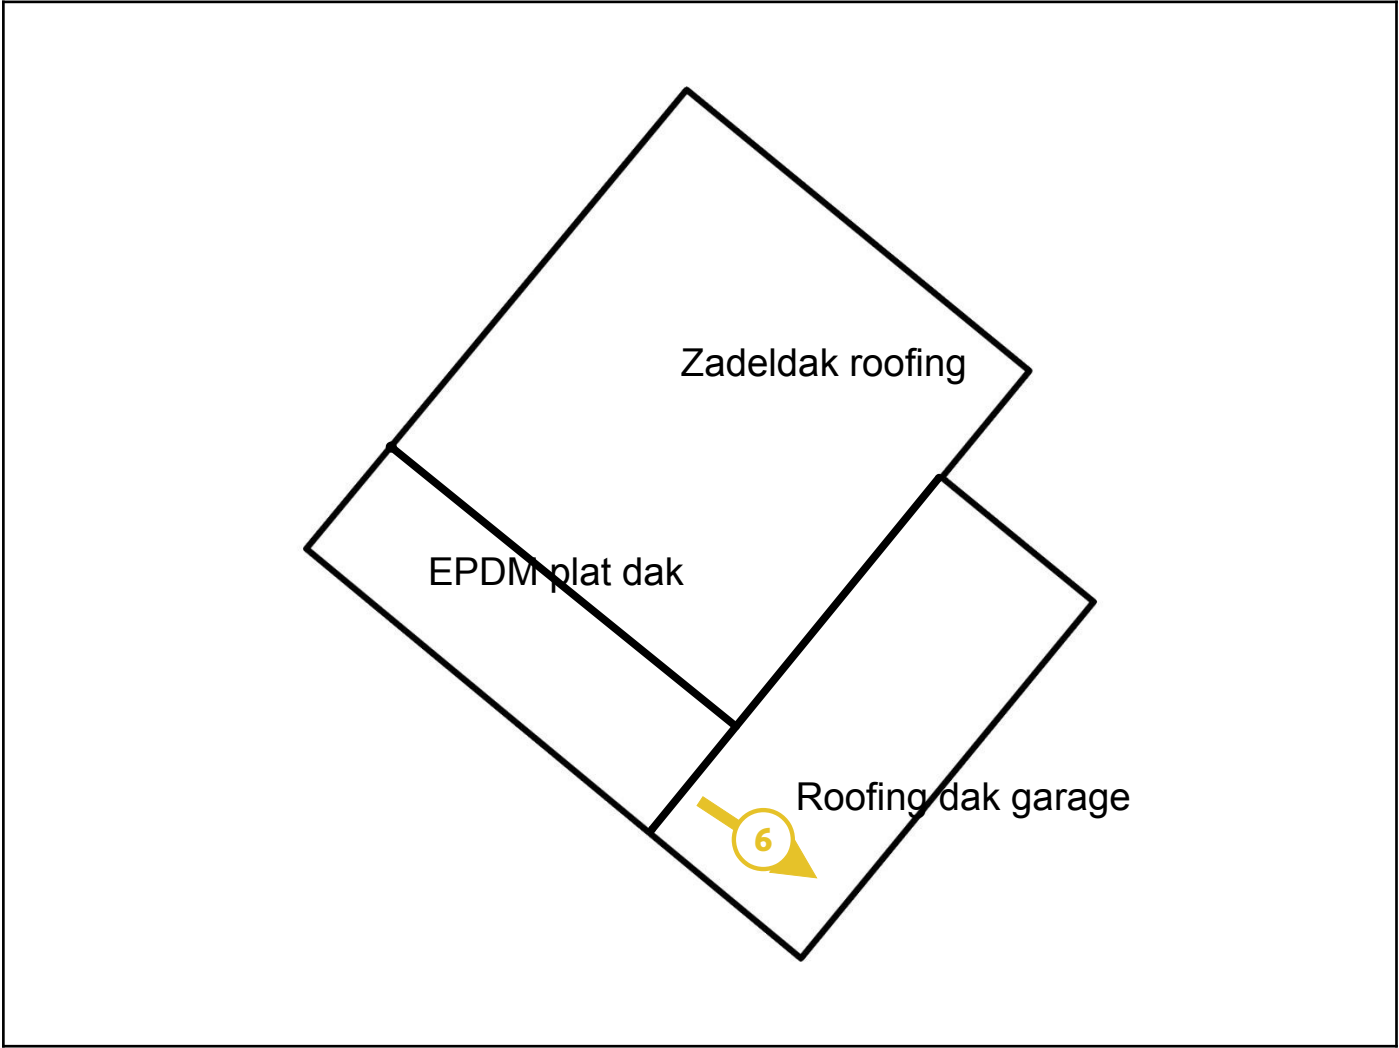
# Plan 1.13: Dakenplan

| Beschrijving | Type | Actie |
|---|---|---|
| 6. Schouwpijp aanbouw | Asbestmateriaal | Zorgvuldig beheren |
