# Asbestinventarisatetest

Roermondlaan 11, 3500 Hasselt

Attestnummer : **20260713-000069.000**

Uitgegeven op : **13.07.2026**

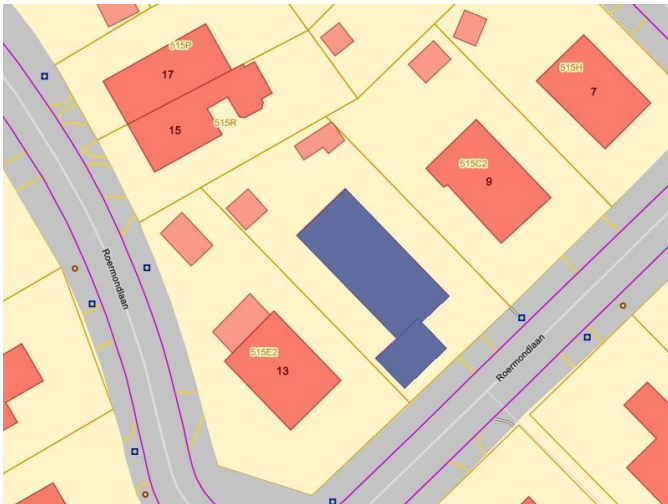
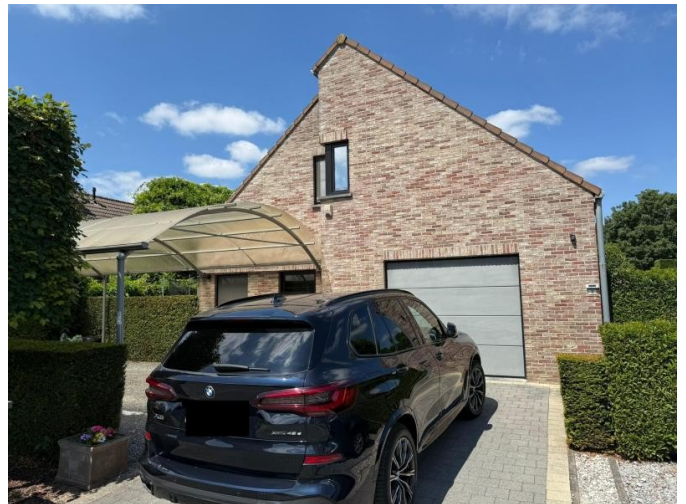
## Zone 1: Hoofdgebouw

- 0 Asbestmaterialen
- 0 Beperkingen
- 0 Uitsluitingen
- 0 Roerende goederen
- 0 Puin, steenslag, (water)bodem
- 0 Adviezen
- 3 Geen asbest**

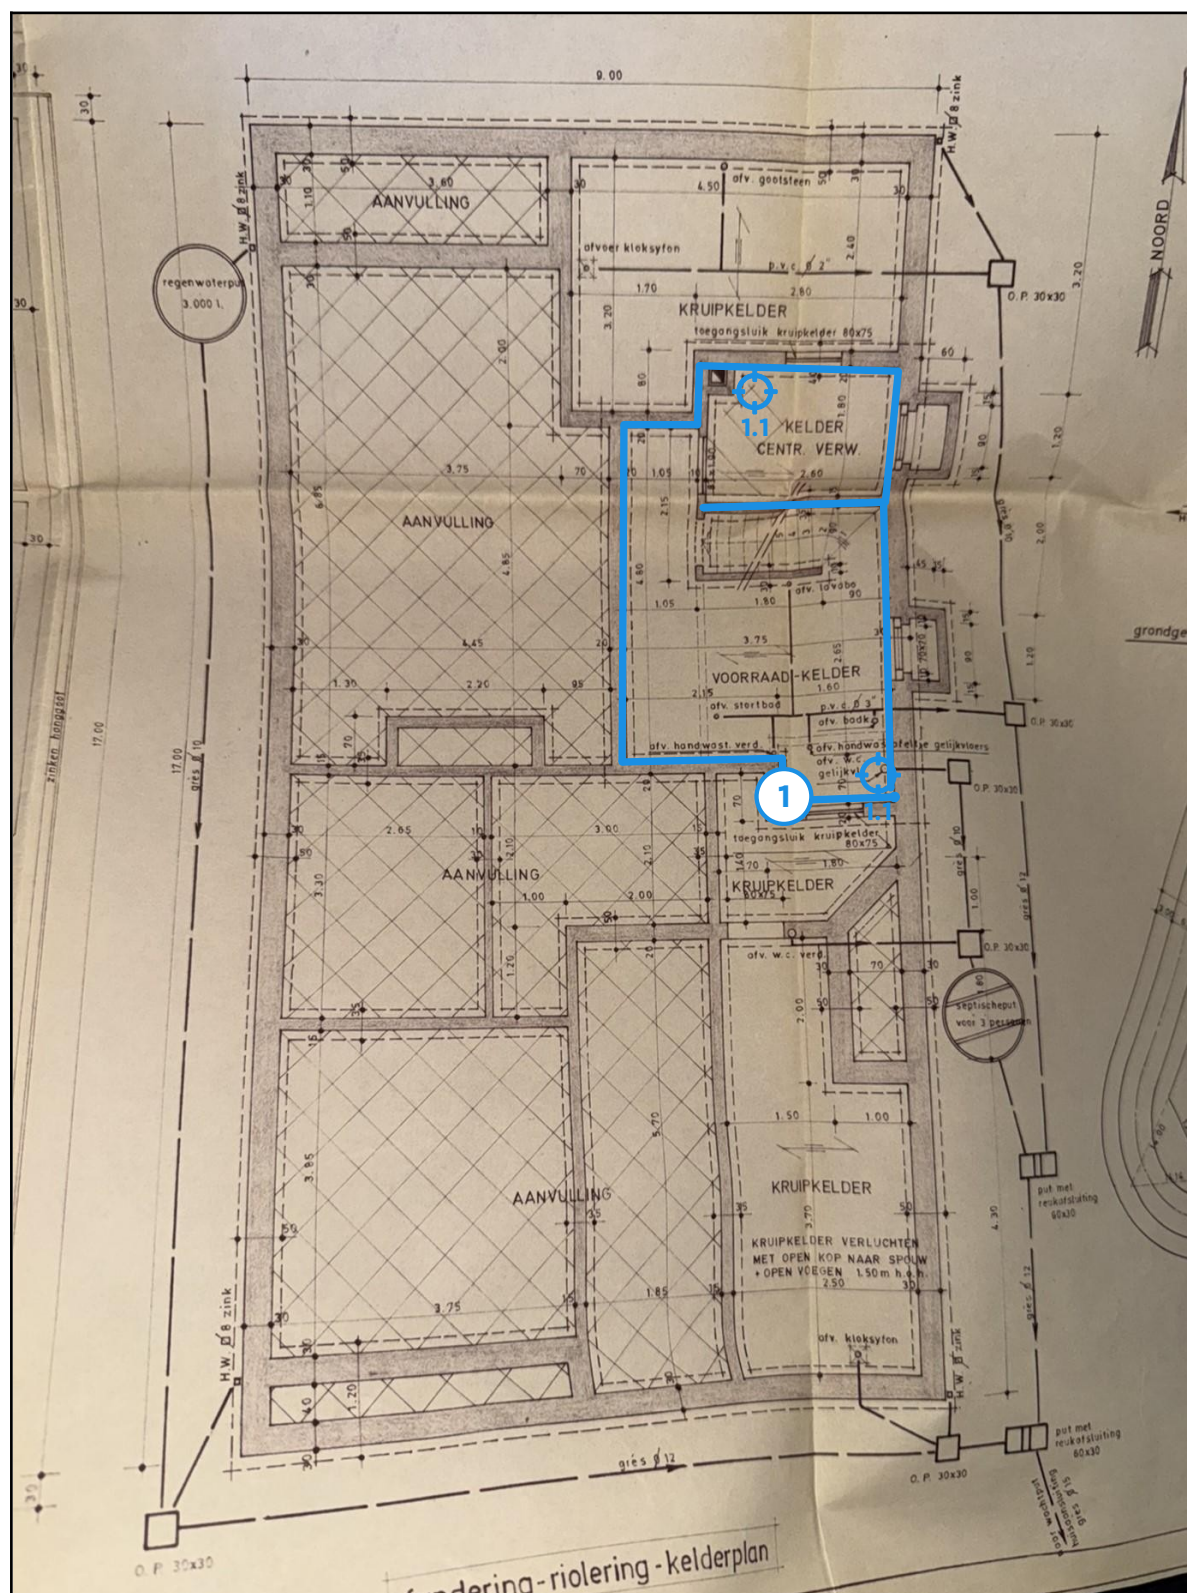
## Plan 1.1: V-1

| 1.1 Code: ST 2 | Mengmonster | - |

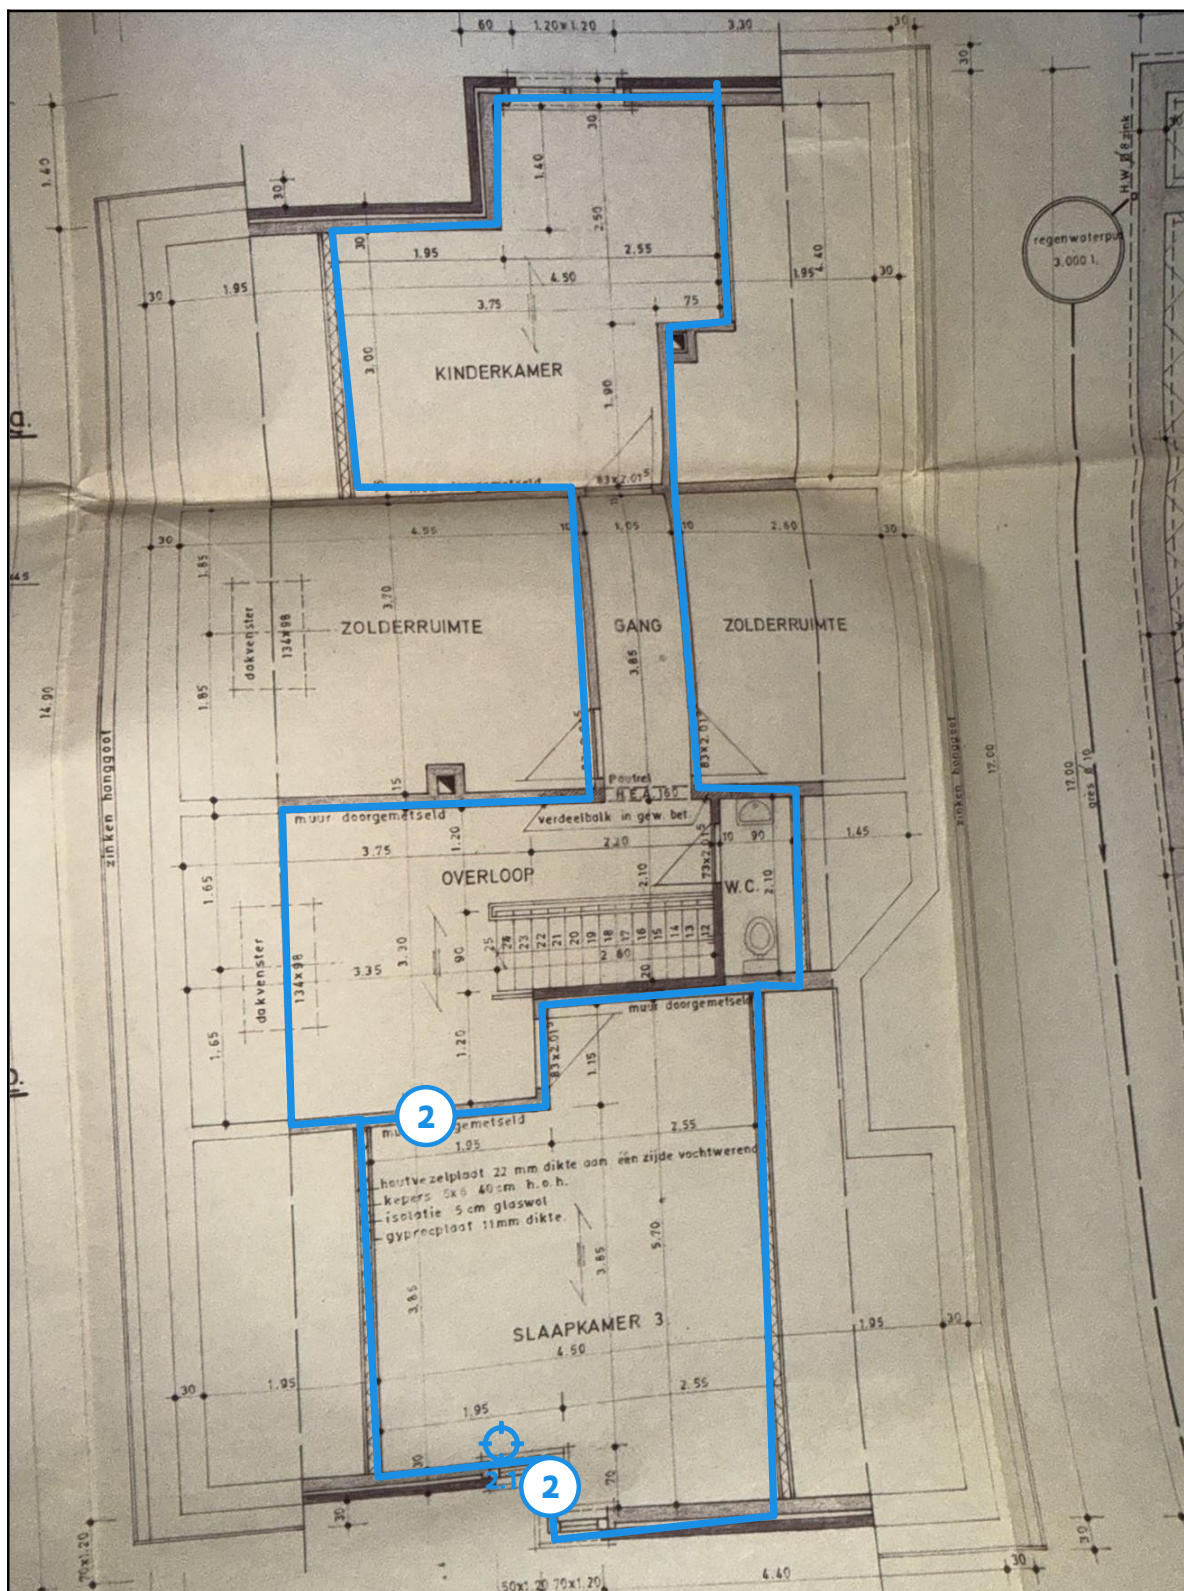
## Plan 1.4: V1

| 2.1 Code: ST 1 | Mengmonster | - |

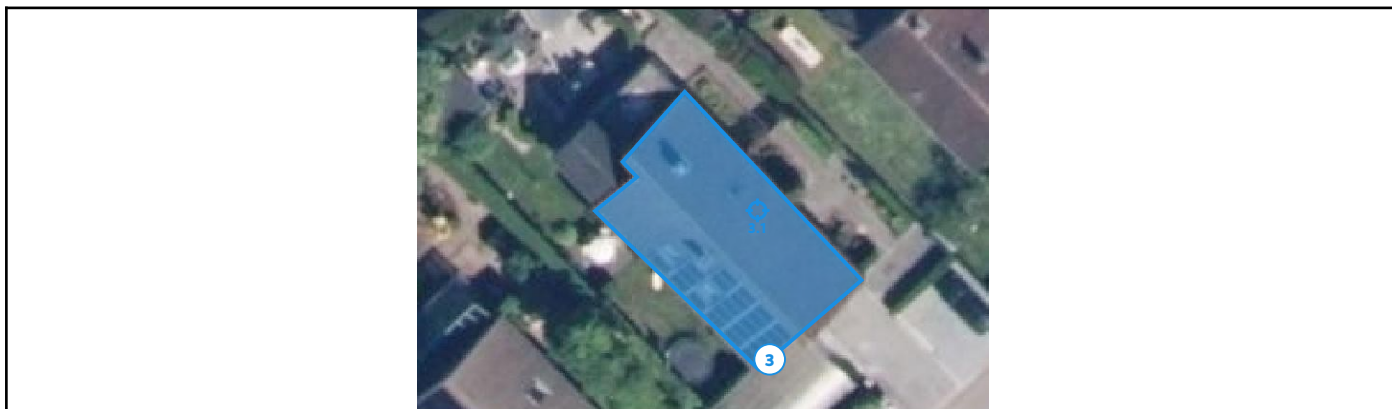
## Plan 1.6: Geopunt - dak

| Beschrijving | Type | Actie |
|---|---|---|
| 3.1 Code: ST 3 | Puntmonster | - |

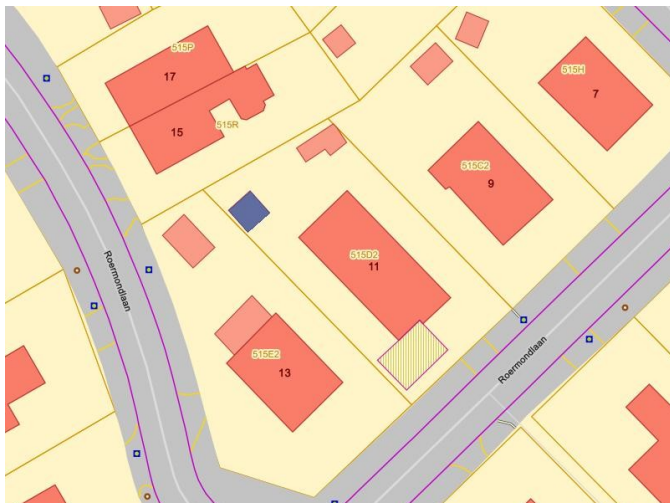
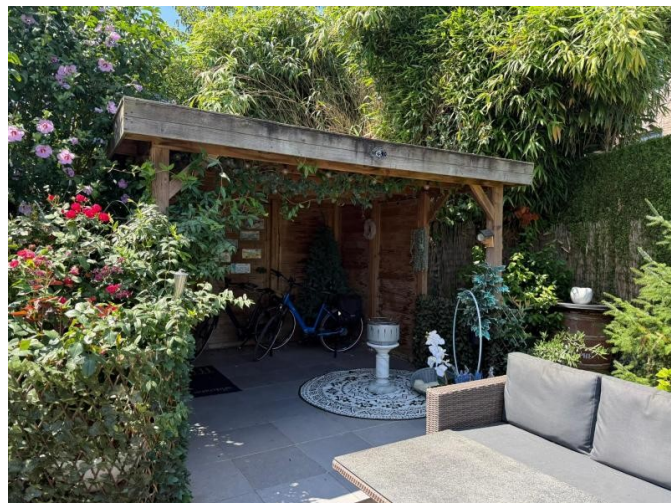
## Zone 2: Overkapping

- 0 Asbestmaterialen
- 0 Beperkingen
- 0 Uitsluitingen
- 0 Roerende goederen
- 0 Puin, steenslag, (water)bodem
- 0 Adviezen
- 0 Geen asbest

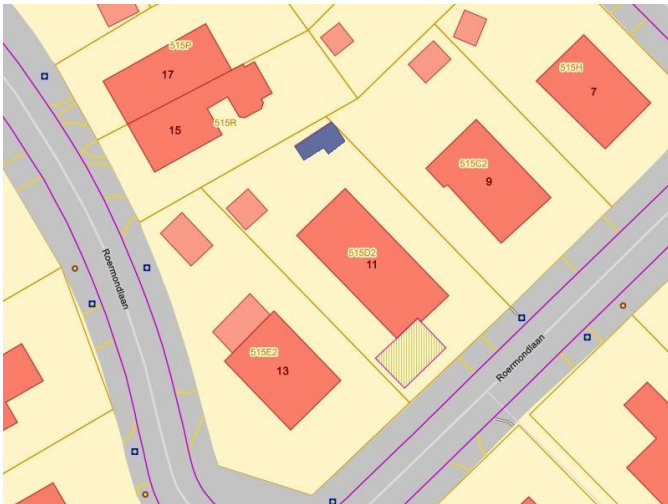
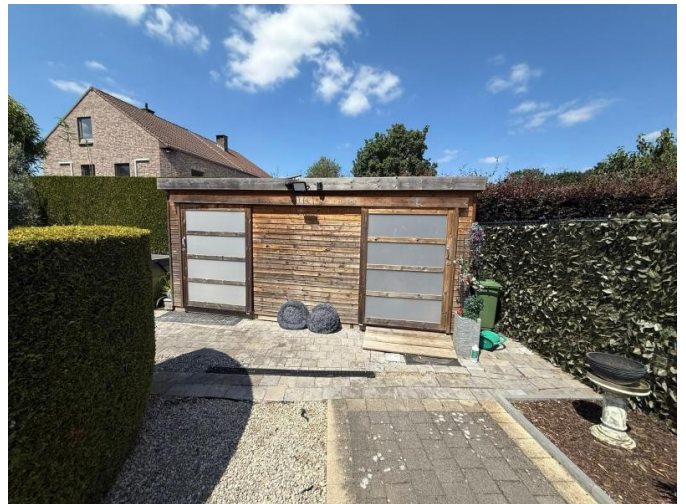
## Zone 3: Tuinhuis

- 0 Asbestmaterialen
- 0 Beperkingen
- 0 Uitsluitingen
- 0 Roerende goederen
- 0 Puin, steenslag, (water)bodem
- 0 Adviezen
- 0 Geen asbest
