Asbestinventarisatetest

Burg. Henrylaan 55A, 3650 Dilsen-Stokkem

Attestnummer : 20230612-000003.000

Niet-asbestveilig

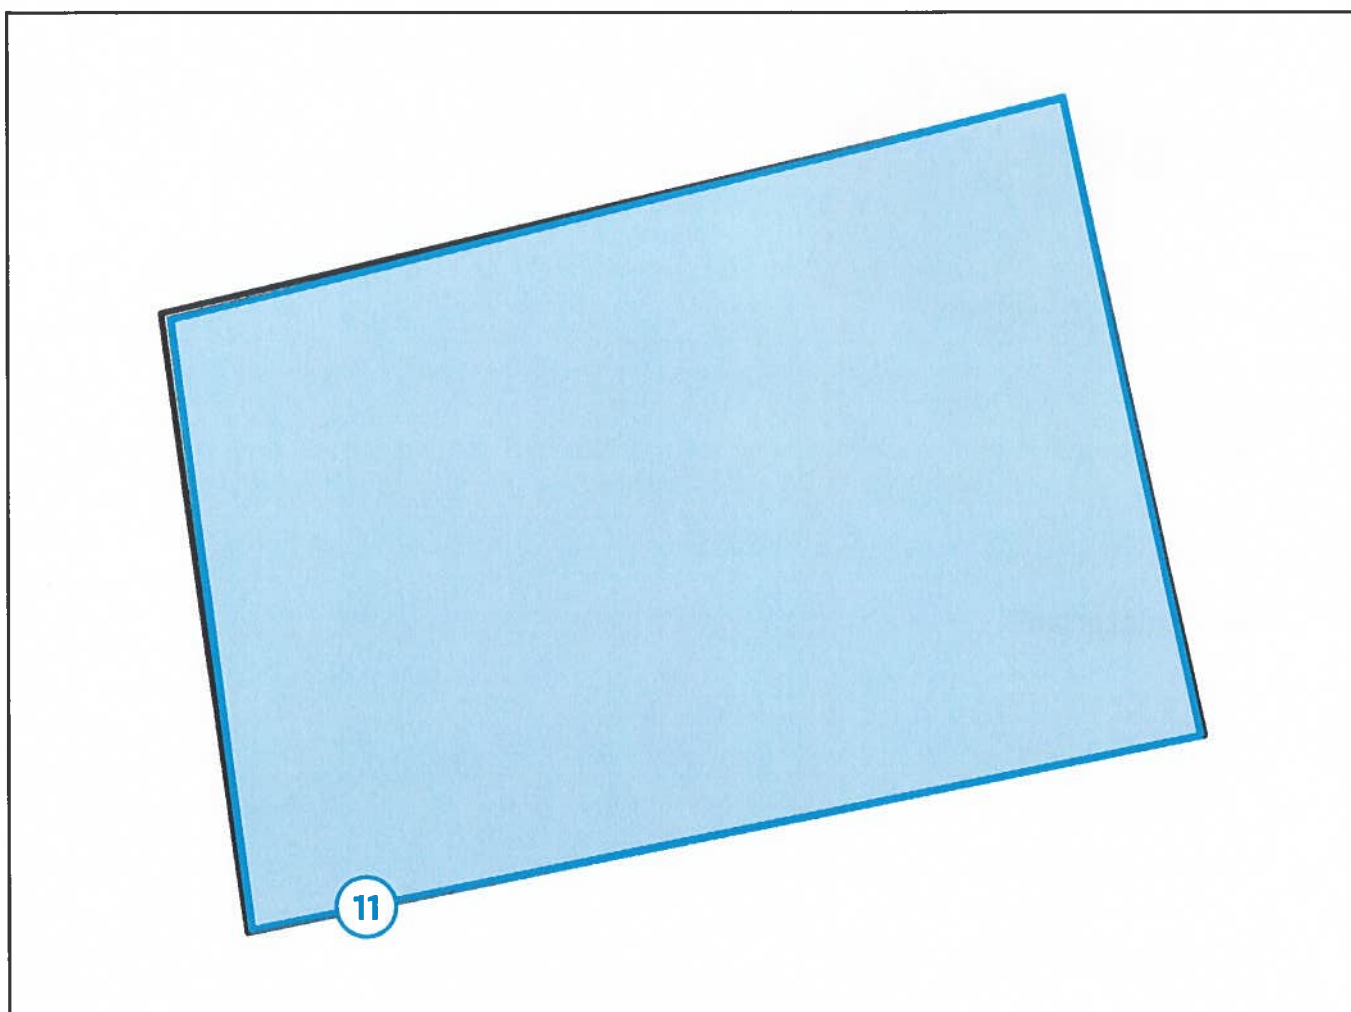
Plan 2.1: Bijgebouw plan

| Beschrijving | Type | Actie |
|---|---|---|
| 11. Plaat achter steenstrips | Geen asbest | - |

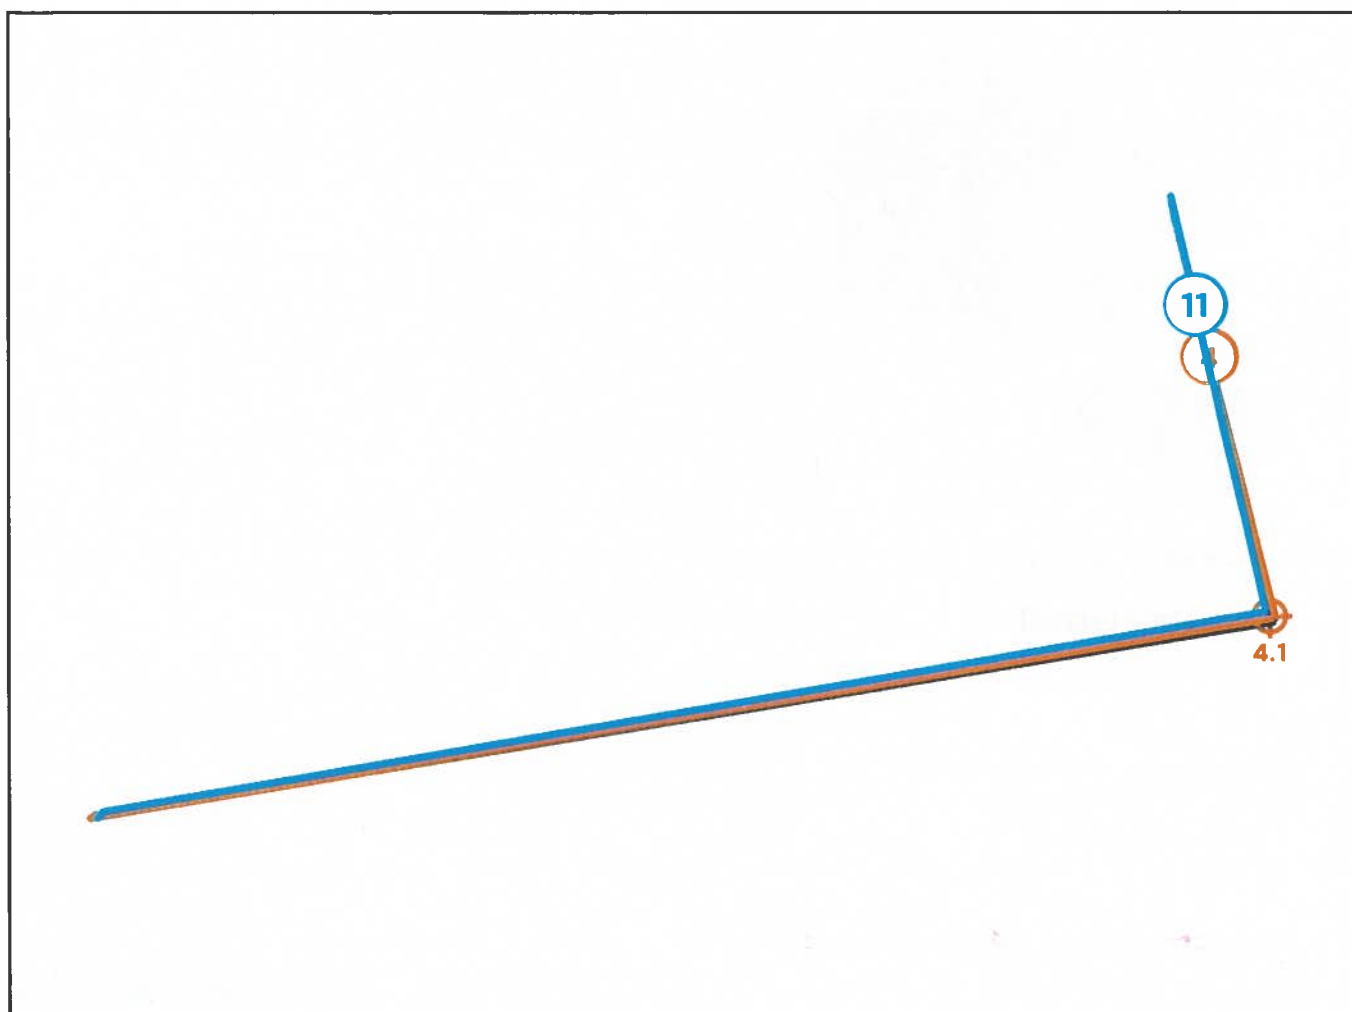
Plan 3.1: Constructie plan

| Beschrijving | Type | Actie |
|---|---|---|
| 11. Plaat achter steenstrips | Geen asbest | - |
