Asbestinventarisatetest

de Meanstraat 19, 3770 Riemst

Attestnummer : 20251115-000112.000

Uitgegeven op : 15.11.2025

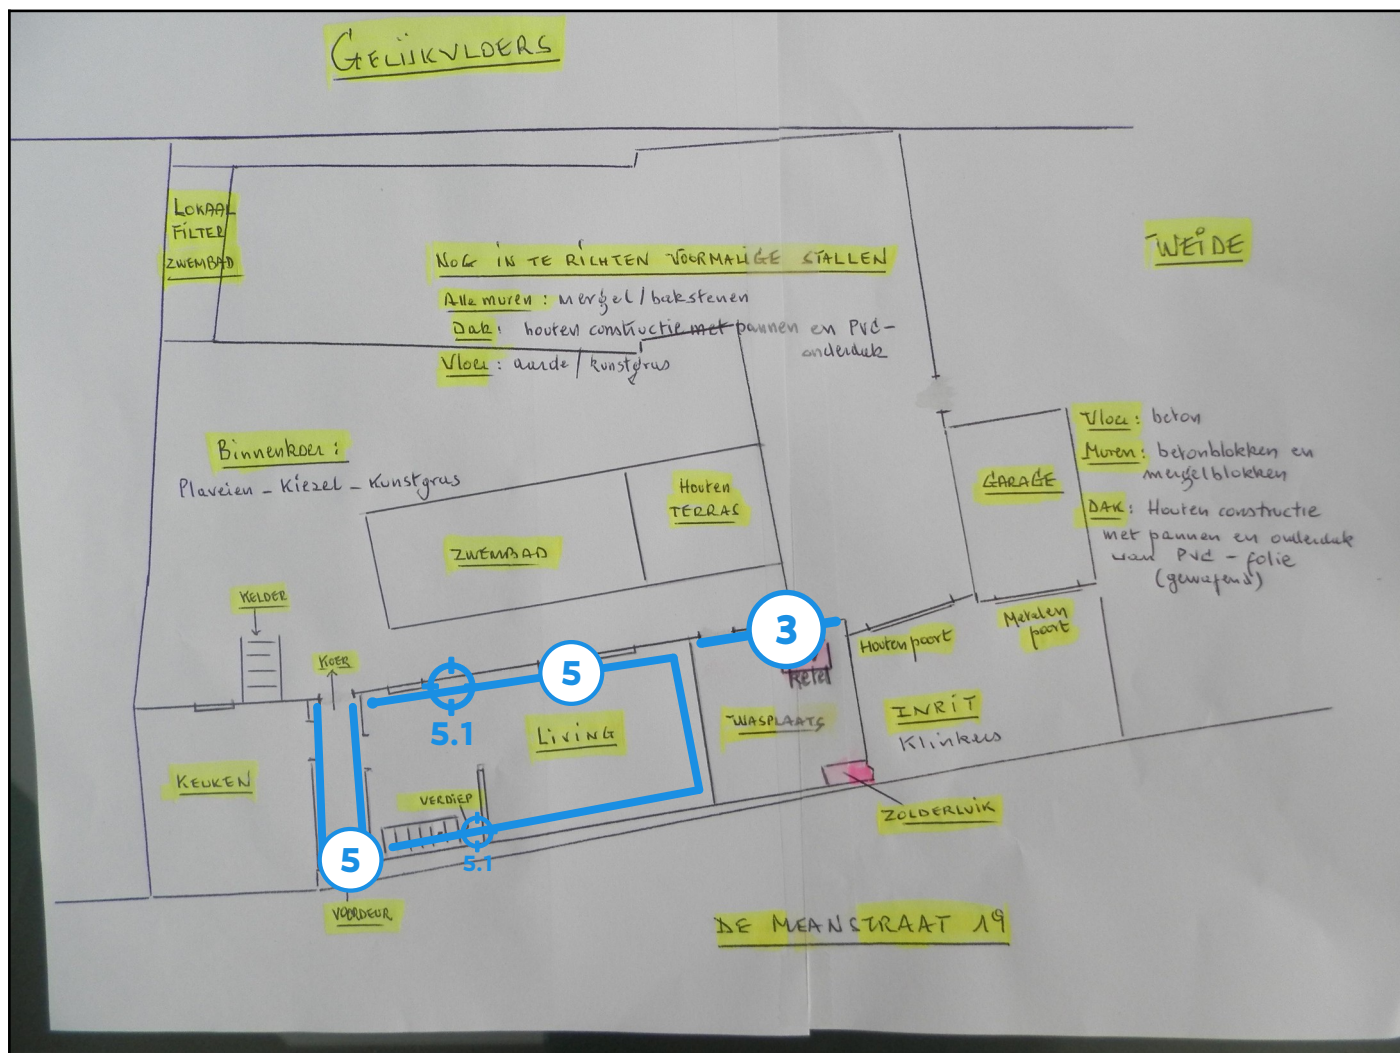
Plan 1.1: Gelijkvloers

Beschrijving	Type	Actie
3. Roofing als waterdichtingslaag tegen houten gevelwand	Geen asbest	-
5. Pleisterwerk Muren	Geen asbest	-
5.1 Code: M1	Mengmonster	-

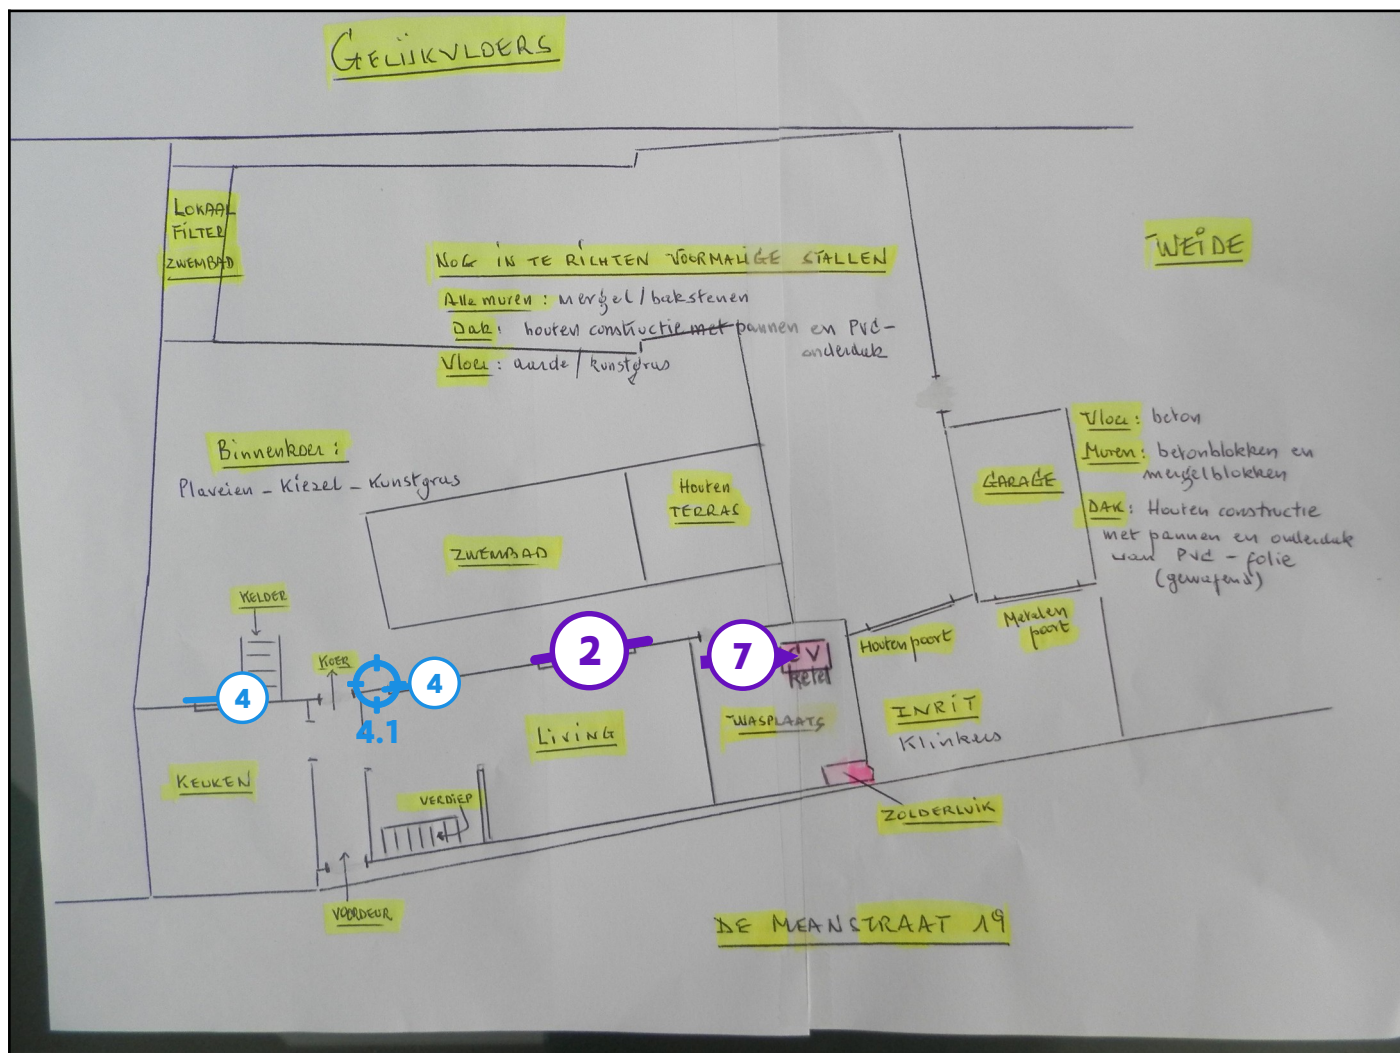
Plan 1.2: Gelijkvloers

Beschrijving	Type	Actie
2. Buitenschrijnwerk met dubbelglas	Advies	-
4. Mastiek Vijf houten ramen - Voor- en achtergevel	Geen asbest	-
4.1 Code: M2	Puntmonster	-
7. CV-Ketel Saint Roch	Overige ruimte of materiaal	-

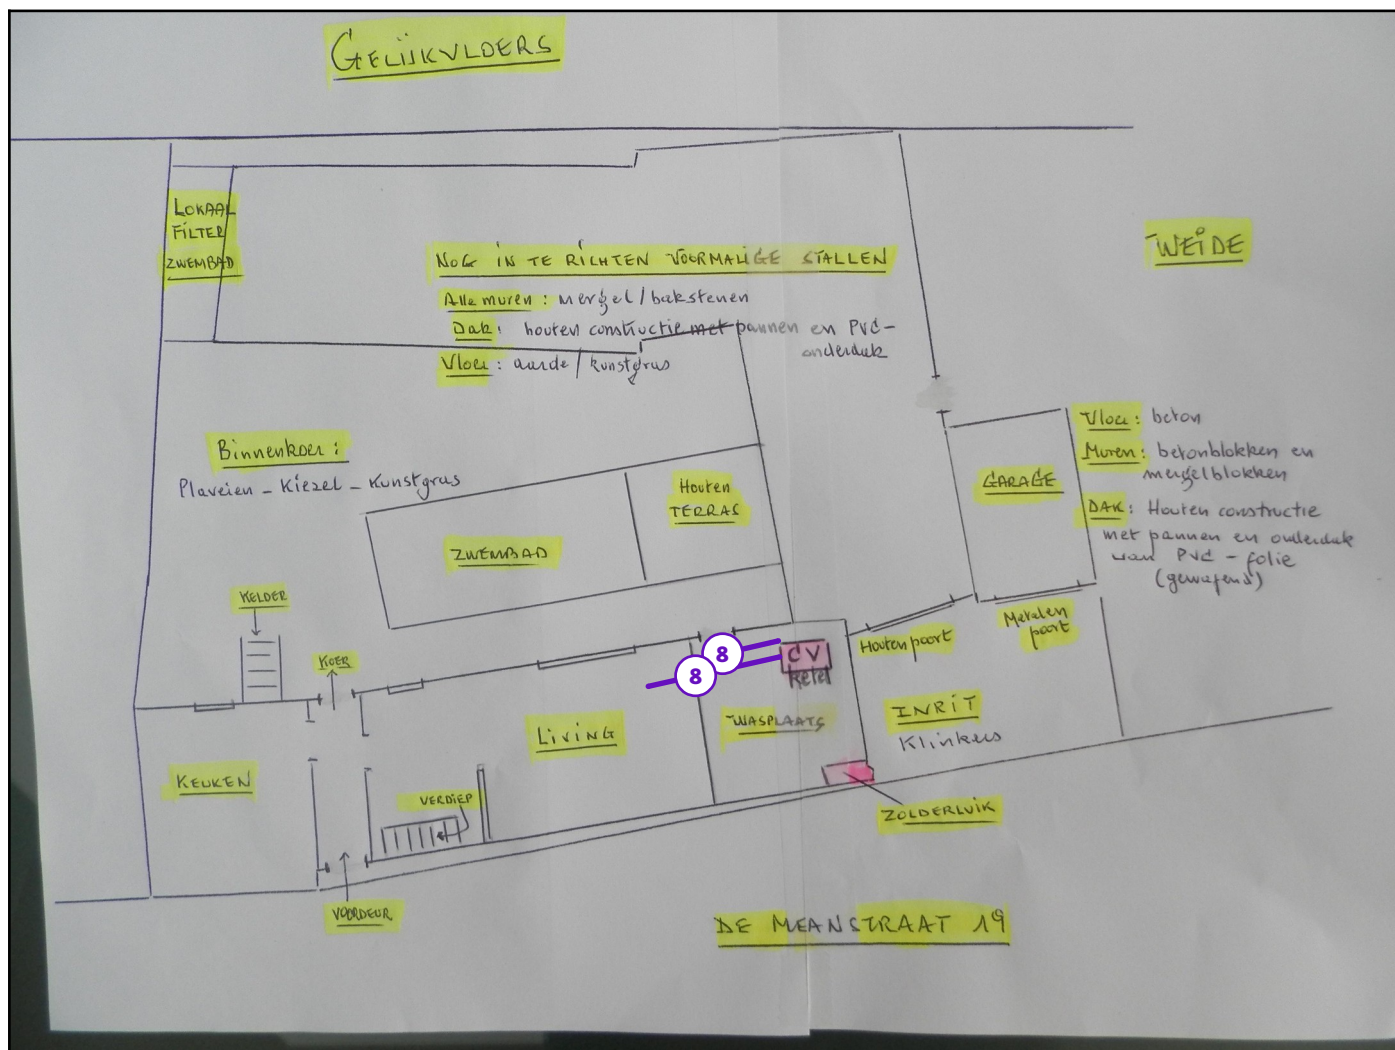
Plan 1.3: Gelijkvloers

Beschrijving	Type	Actie
8. Leidingisolatie cv.	Overige ruimte of materiaal	-

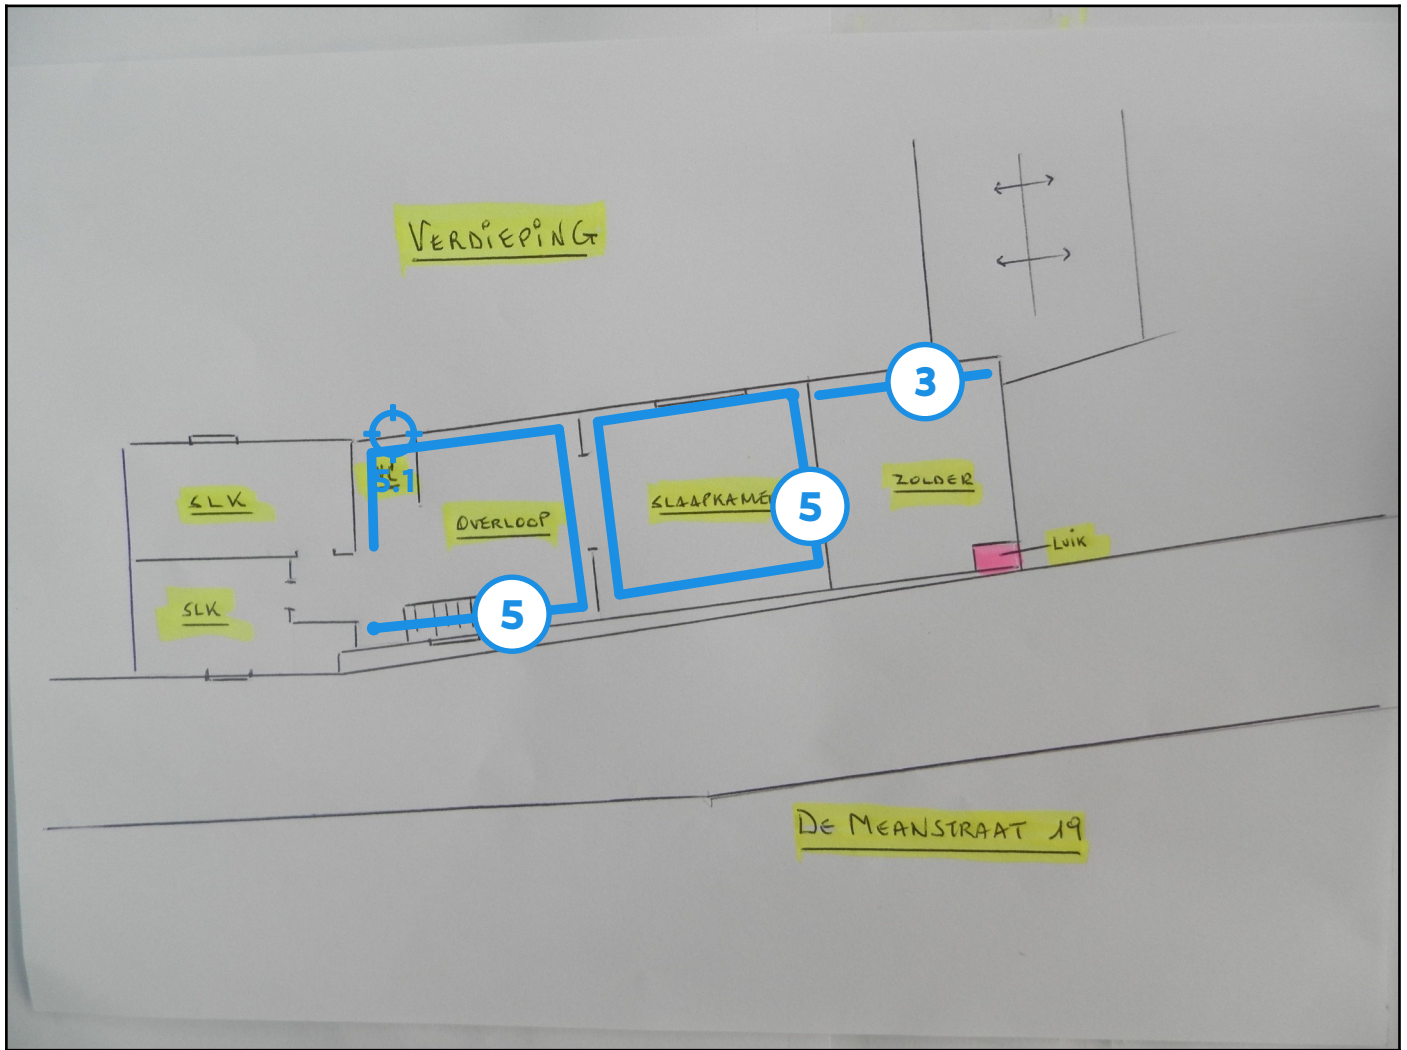
Plan 1.4: Verdieping

Beschrijving	Type	Actie
3. Roofing als waterdichtingslaag tegen houten gevelwand	Geen asbest	-
5. Pleisterwerk Muren	Geen asbest	-
5.1 Code: M1	Mengmonster	-

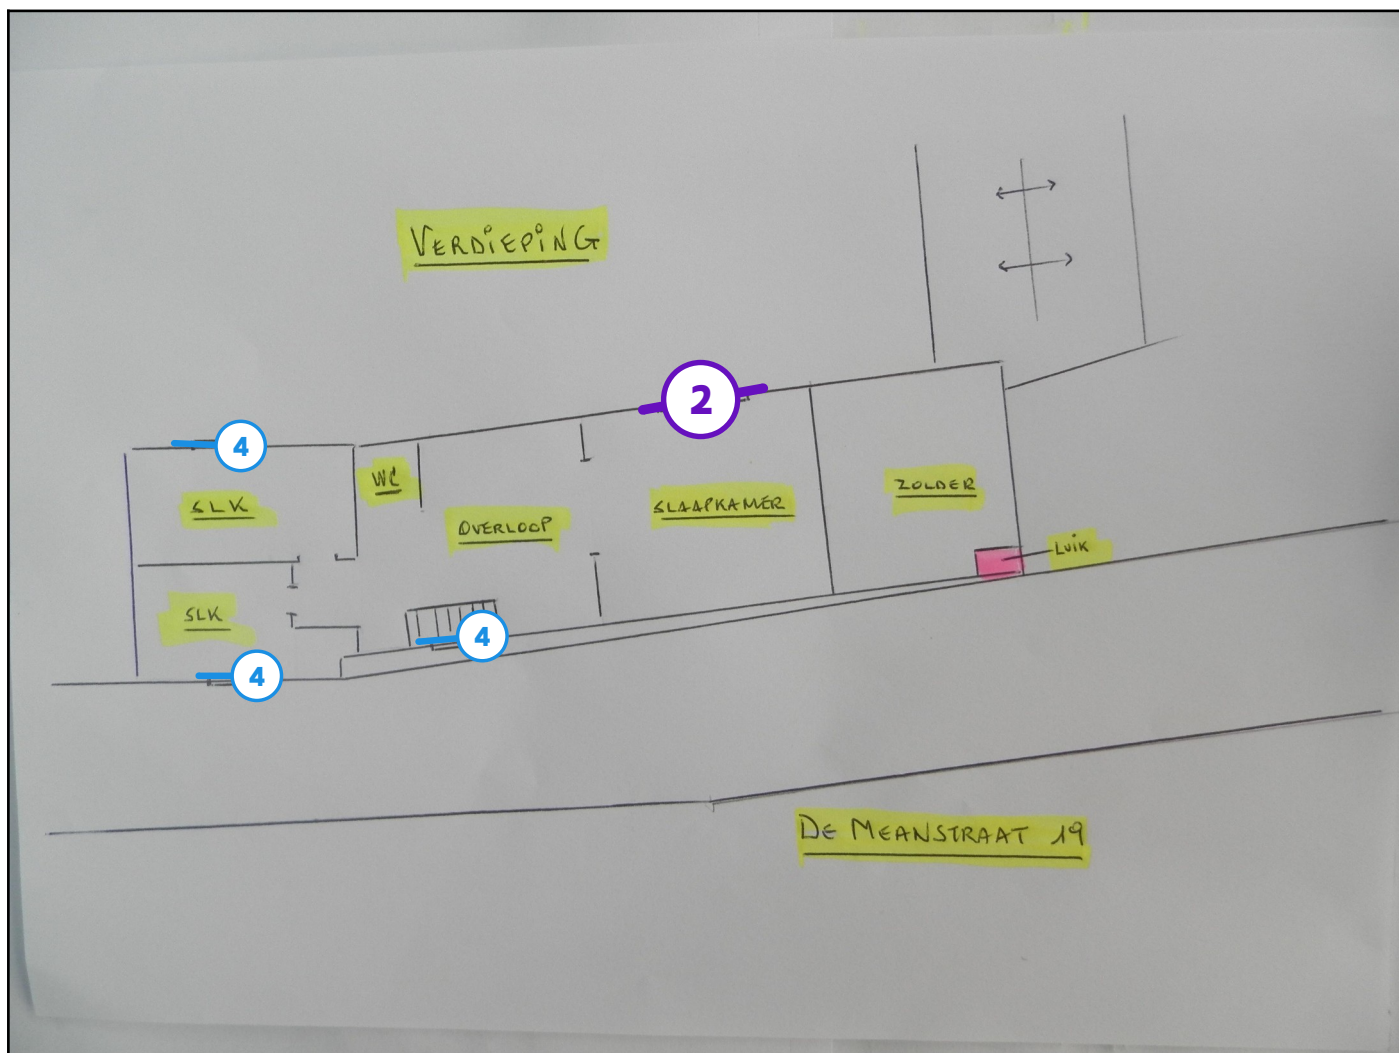
Plan 1.5: Verdieping

Beschrijving	Type	Actie
2. Buitenschrijnwerk met dubbelglas	Advies	-
4. Mastiek Vijf houten ramen - Voor- en achtergevel	Geen asbest	-

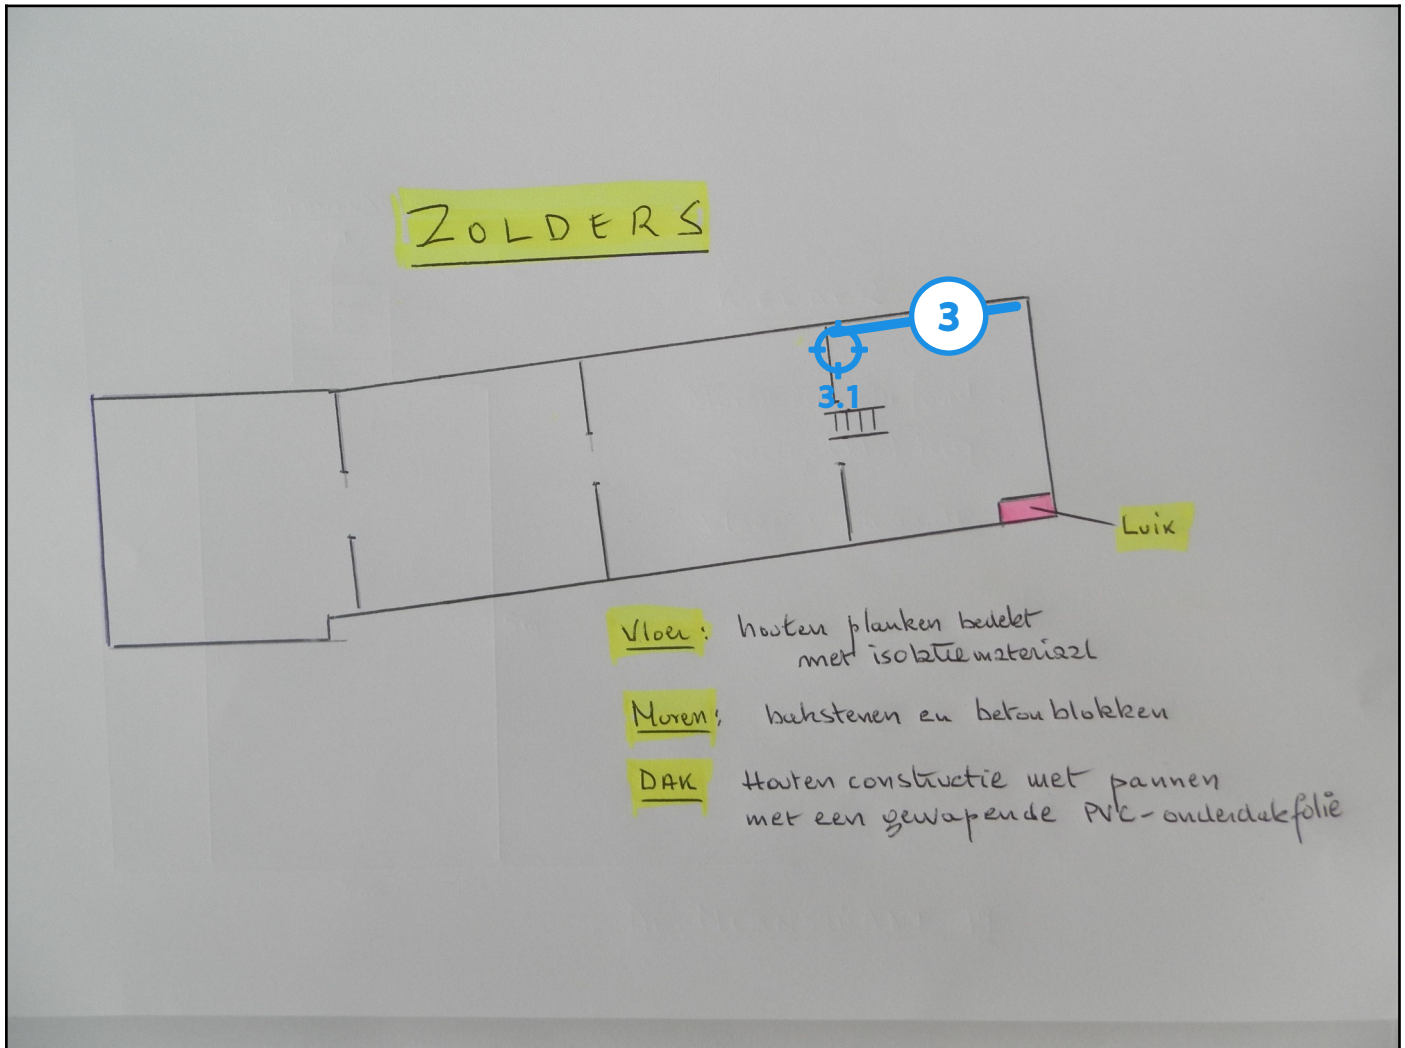
Plan 1.6: Zolders

Beschrijving	Type	Actie
3. Roofing als waterdichtingslaag tegen houten gevelwand	Geen asbest	-
3.1 Code: M3	Puntmonster	-

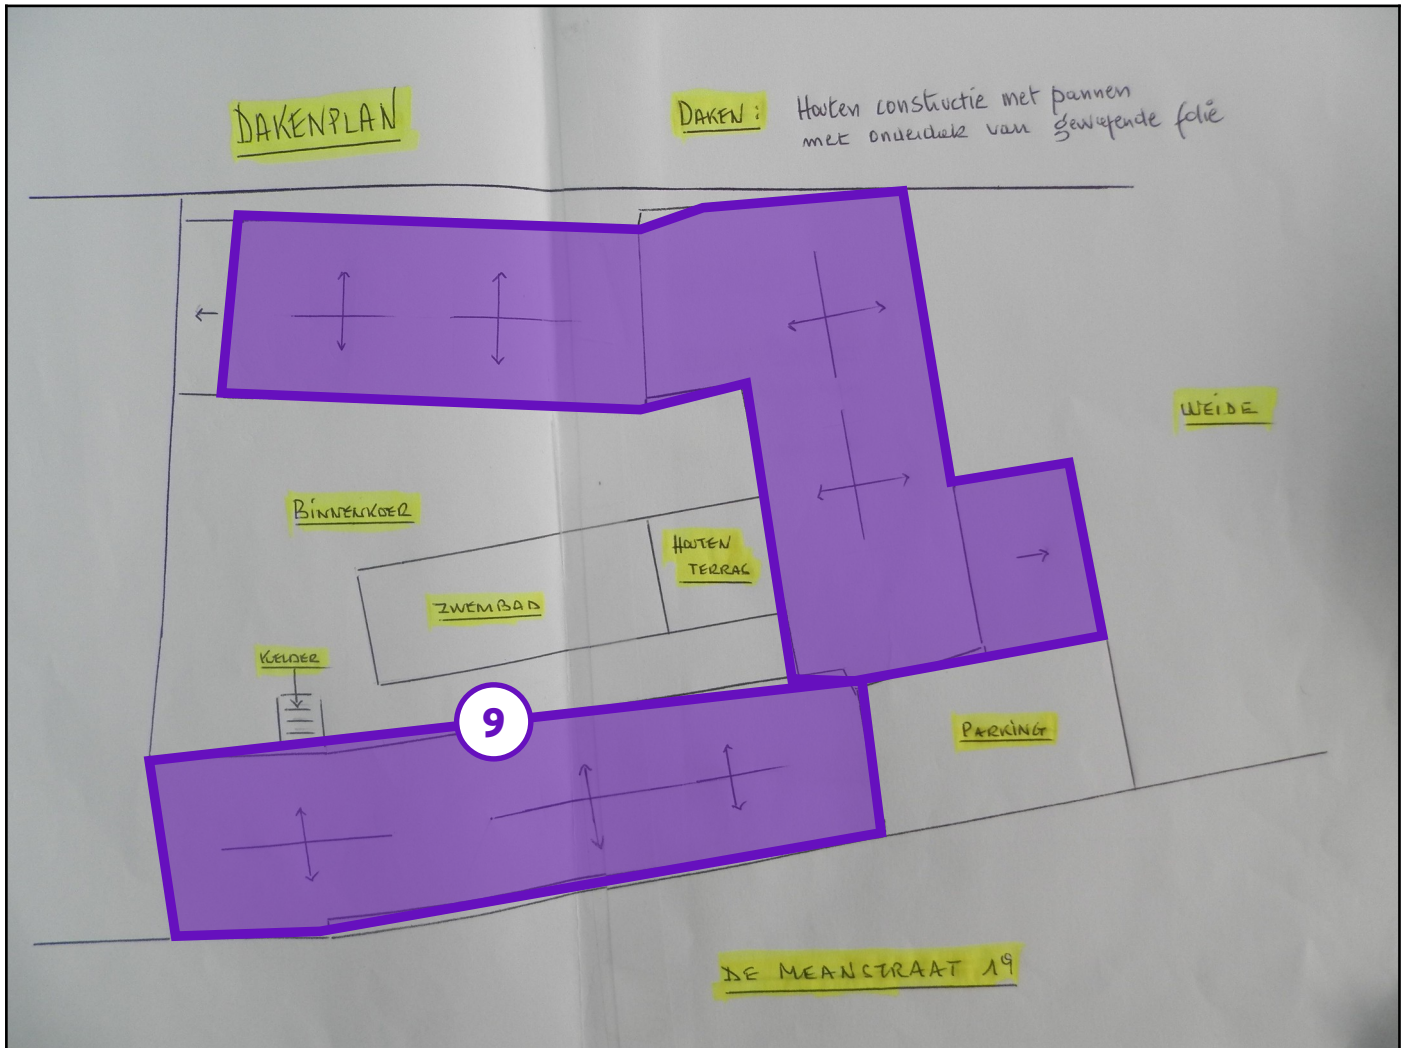
Plan 1.8: Dakenplan

Beschrijving	Type	Actie
9. Dakbedekking	Overige ruimte of materiaal	-

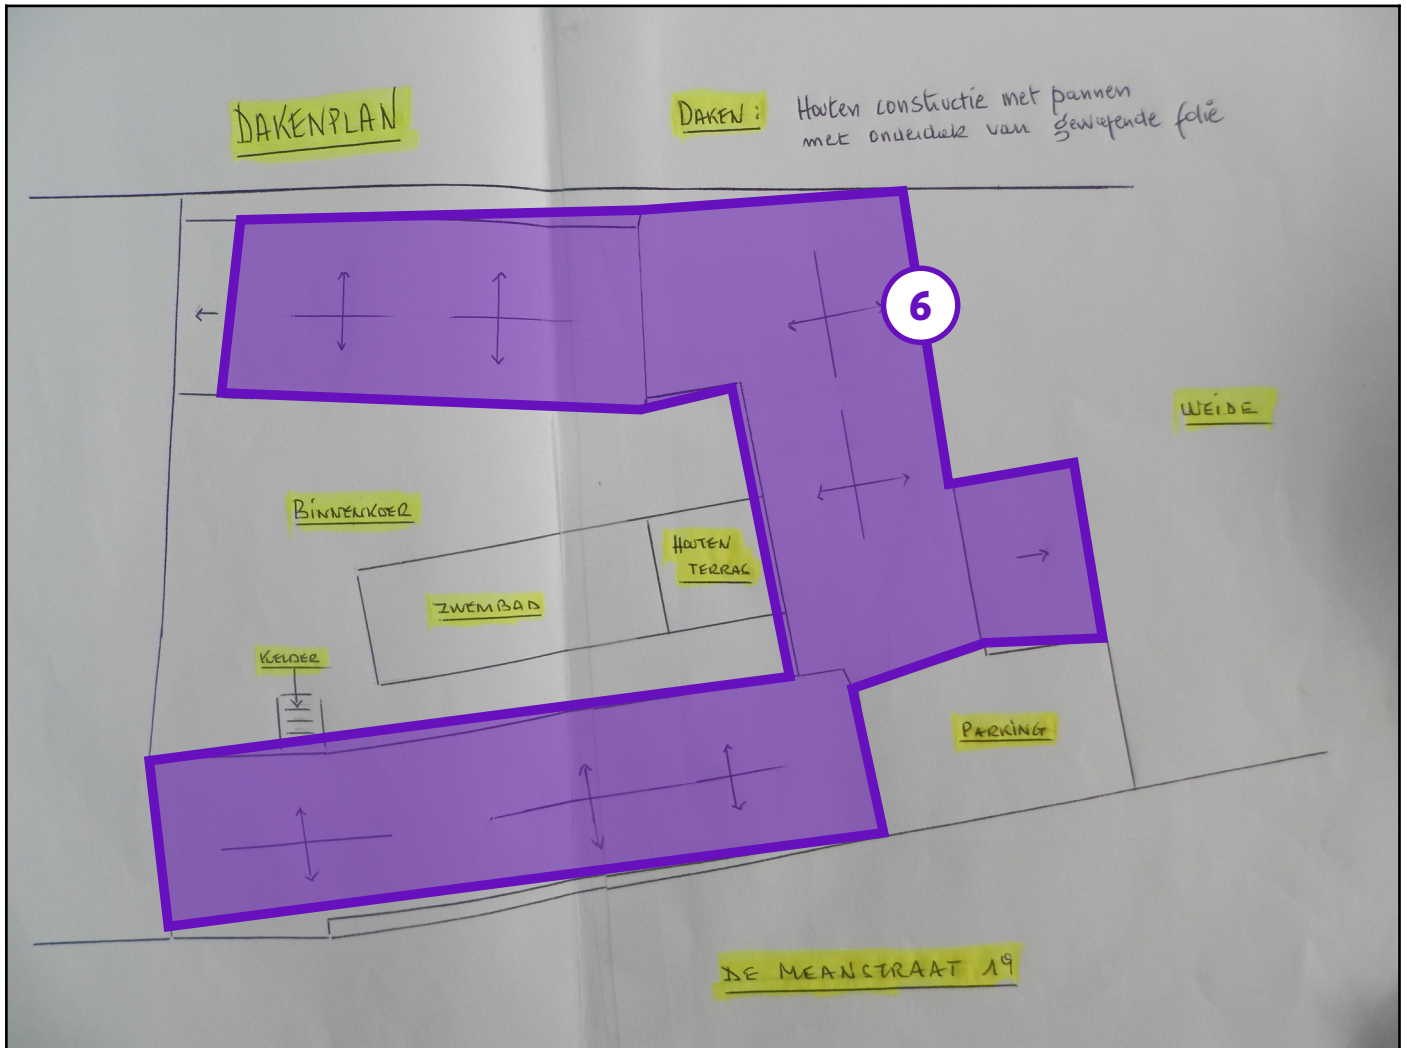
Plan 1.9: Dakenplan

Beschrijving	Type	Actie
6. Materialen onder de dakbedekking - Onderdak	Overige ruimte of materiaal	-

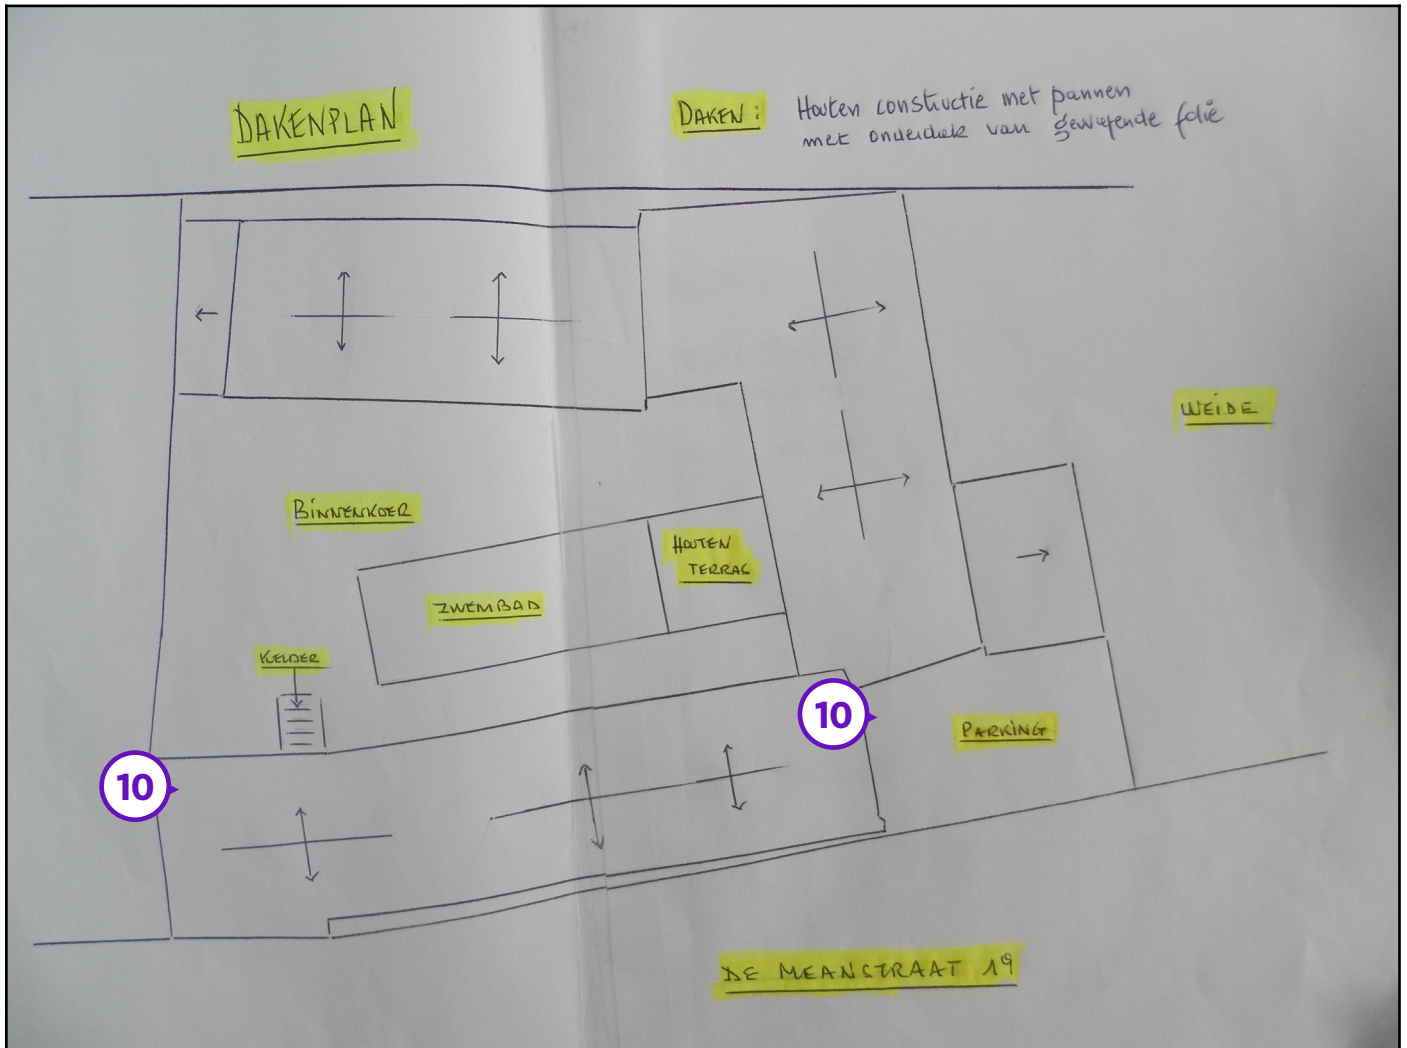
Plan 1.10: Dakenplan

Beschrijving	Type	Actie
10. Rookgaskanalen	Overige ruimte of materiaal	-

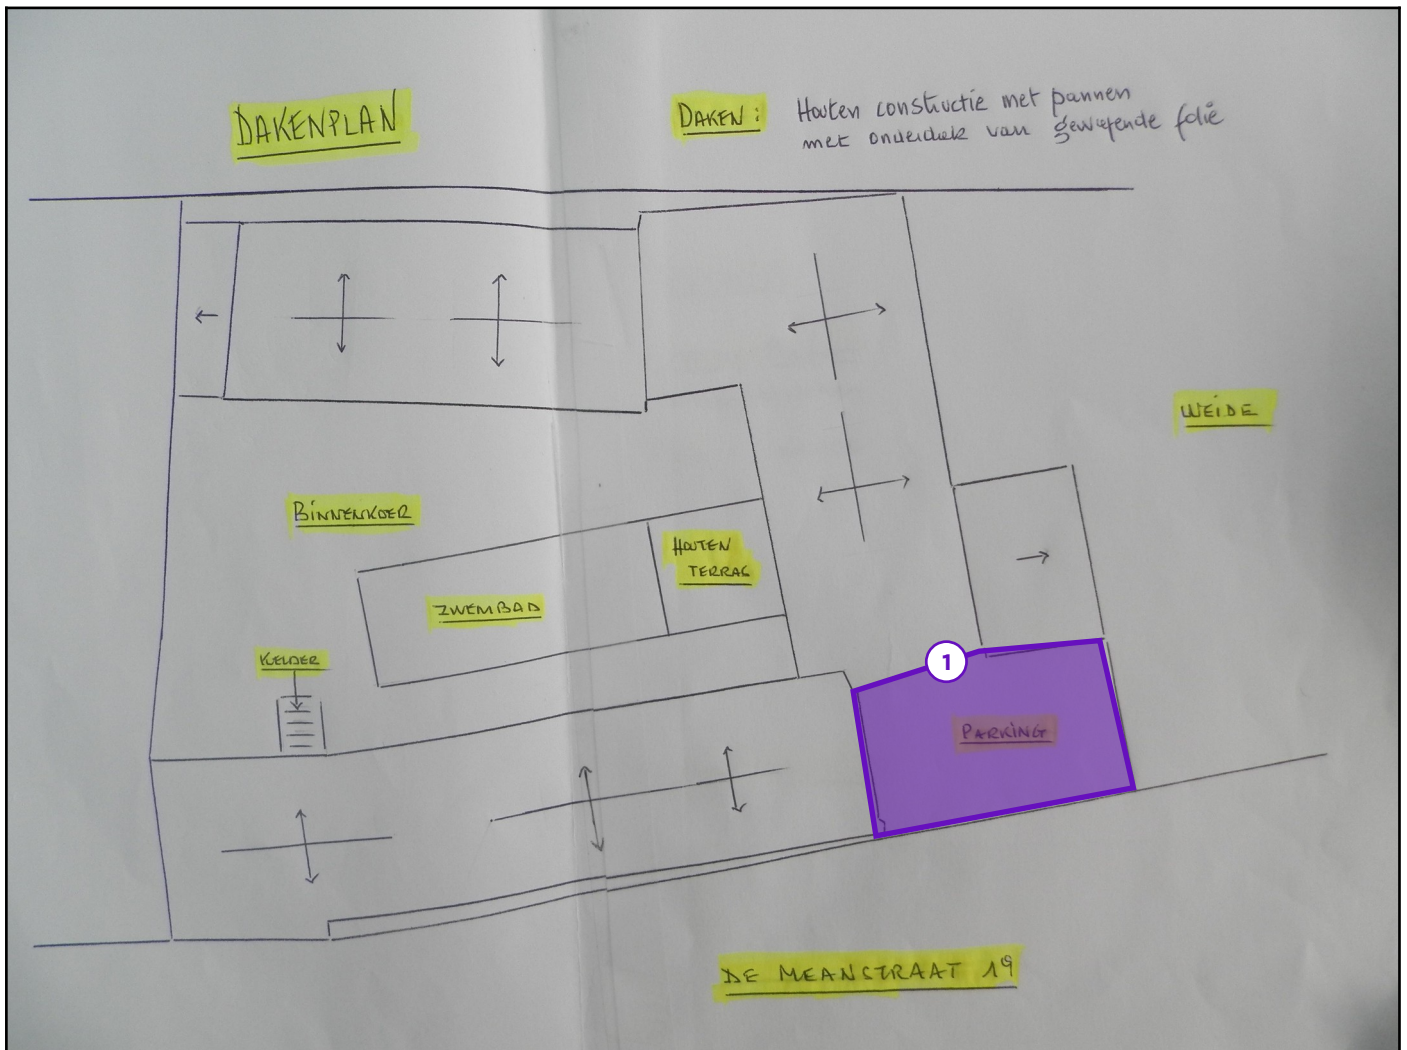
Plan 4.1: Dakenplan

Beschrijving	Type	Actie
1. Verhardingen - Niet-constructies	Advies	-

De inrit en toegang tot de garage is aangelegd met klinkers.

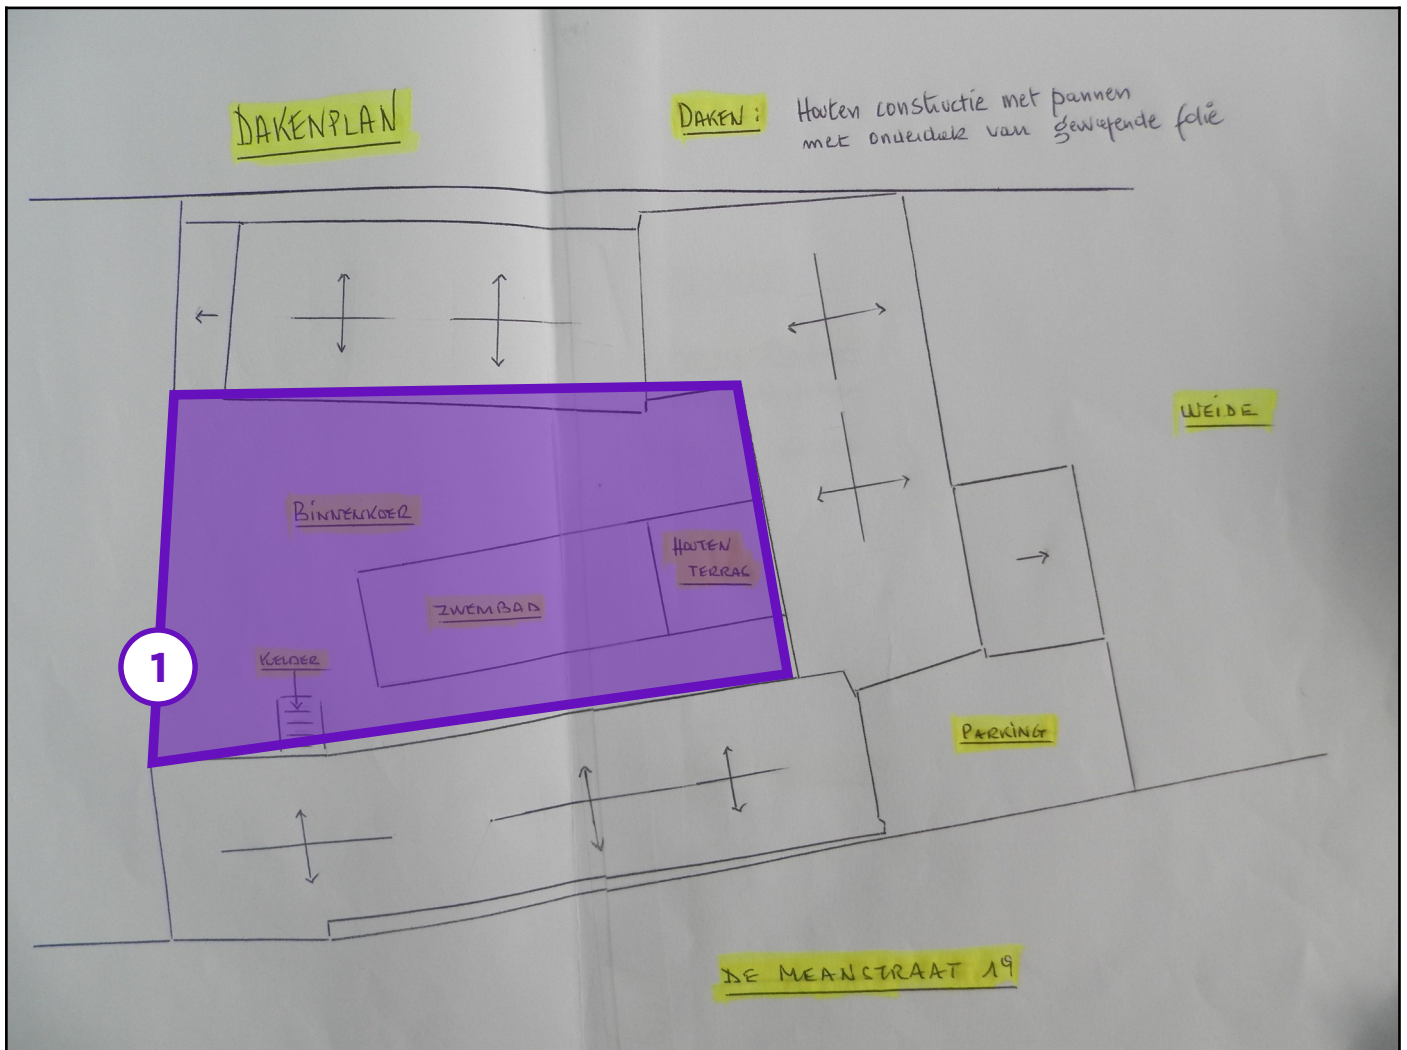
Plan 5.1: Dakenplan

Beschrijving	Type	Actie
1. Verhardingen - Niet-constructies	Advies	-

De verhardingen van de binnenkoer rondom het zwembad bestaan uit plaveien, kiezel en kunstgras en een houten (bankirai) terras.
