Asbestinventarisatetest

Sint-Katarinalaan 7, 3500 Hasselt
Gemeenschappelijke delen

Attestnummer : 20241203-000267.001

Sint-Katarinalaan 7-9 / Sint-Katarinaplein 19-20-21-22

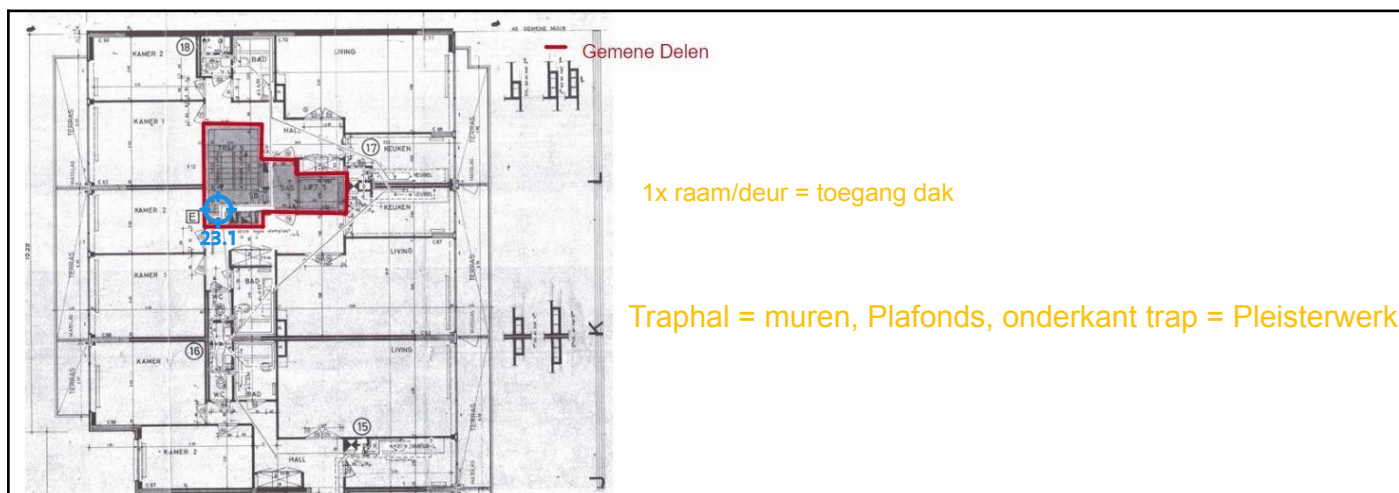
Plan 1.10: NR 7 - V+8+

Beschrijving	Type	Actie
6. Mastiek	Asbestmateriaal	Zorgvuldig beheren
23. Pleisterwerk traphal nr 7	Geen asbest	-
23.1 Code: 6	Mengmonster	-

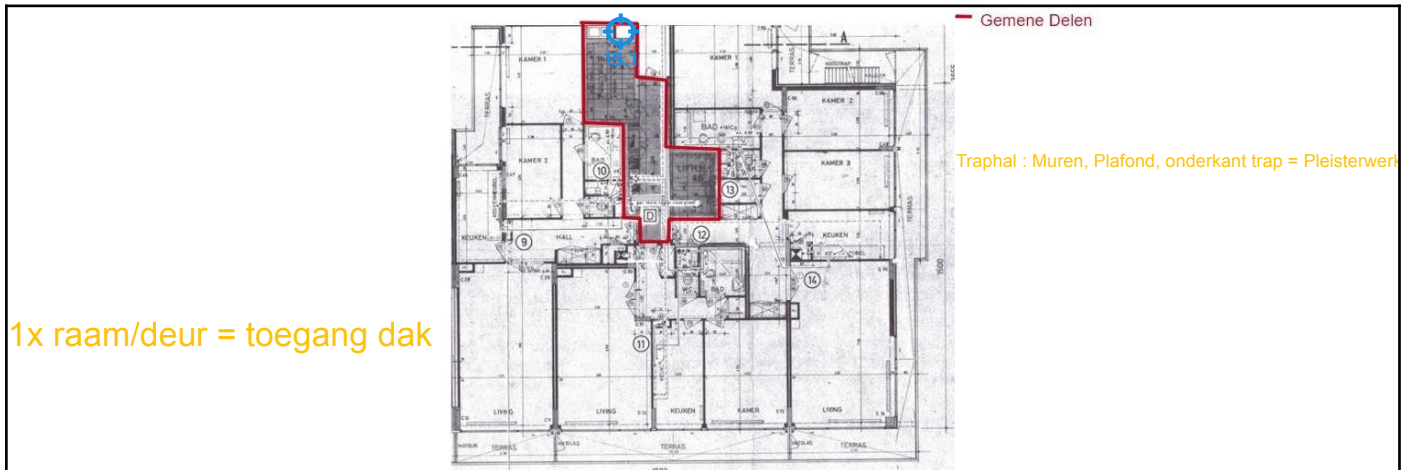
Plan 3.11: NR 9 - V+8+

Beschrijving	Type	Actie
6. Mastiek	Asbestmateriaal	Zorgvuldig beheren
15. Pleisterwerk traphal nr 9	Geen asbest	-
15.1 Code: 10	Mengmonster	-

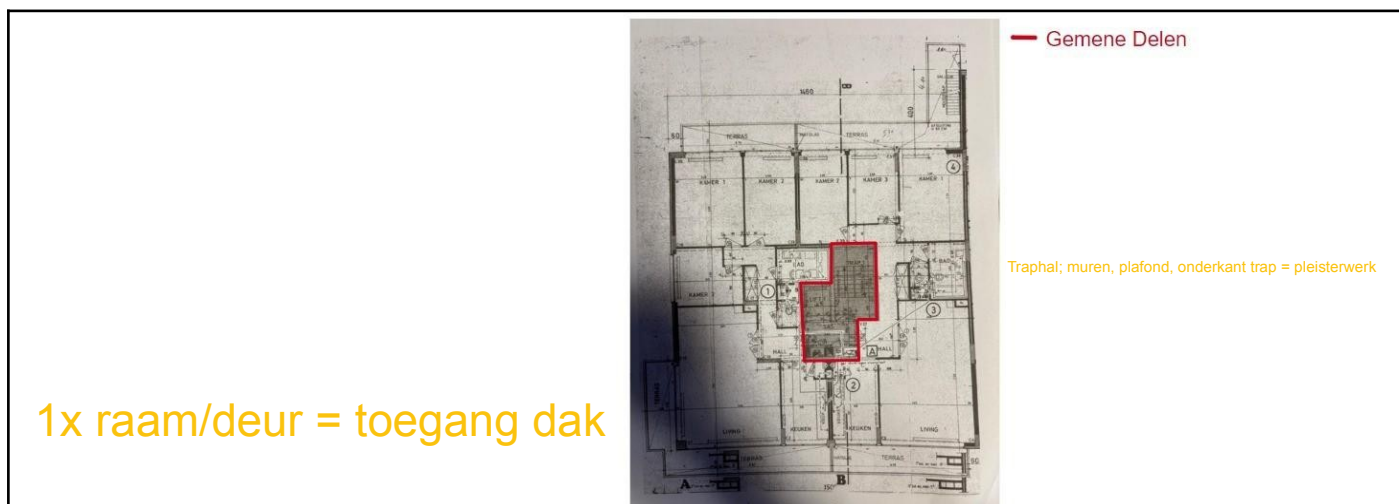
Plan 4.11: NR 19 - V 8+

Beschrijving	Type	Actie
6. Mastiek	Asbestmateriaal	Zorgvuldig beheren
21. Pleisterwerk trophal nr 19	Geen asbest	-

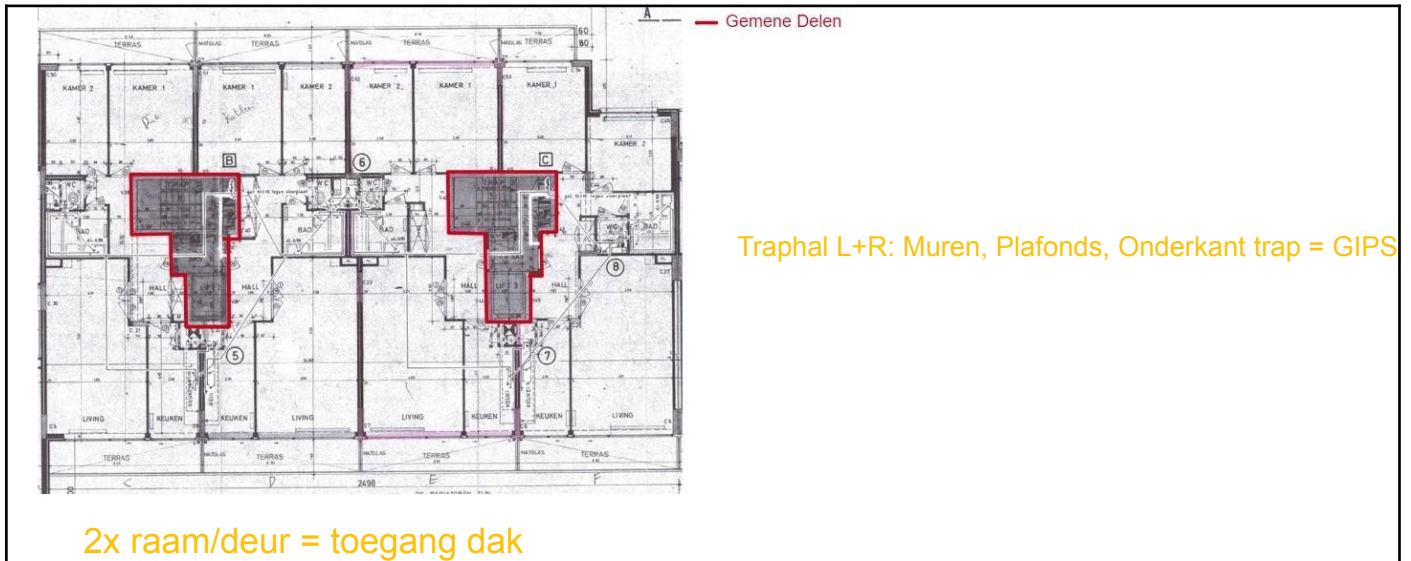
Plan 5.10: NR 20 - V+8

Beschrijving	Type	Actie
6. Mastiek	Asbestmateriaal	Zorgvuldig beheren
18. Pleisterwerk trophal nr 20 L+R	Geen asbest	-

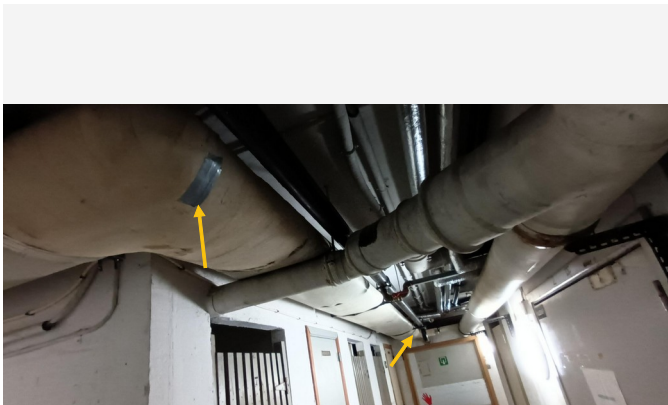
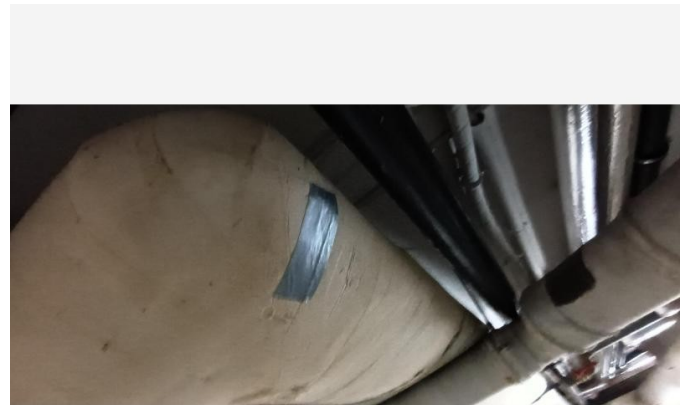
Eindbeoordeling materiaalrisico	Hoog materiaalrisico en/of hoge kans op vezelvrijgave
Opmerking	Schachten zijn niet meer in gebruik , geen doorvoer van luchtverplaatsing

Gebondenheid	Categorie 2: niet-hechtgebonden met matrix
Asbestsoort (vezeltype)	Crocidoliet aanwezig
Asbestconcentratie	Hoog (>= 50%)
Afschermingsgraad van het gehele materiaal	Geheel of deels (ook) vrij aan de binnenlucht
Toestand van het materiaal	Matig beschadigd, matig verweerd

#	Type	Referentie	Resultaat
1.1	Puntmonster	S3	Chrysotiel, Crocidoliet

Beschrijving	Plaatmateriaal afvalschachten in kelder
Omgeving	Binnen
Primaire drager	Schacht-koker (technisch)
Asbestmateriaal	Plaat, paneel, tablet - Calciumsilicaat (type Pical, type Promatect)
Bindmiddel van asbestmateriaal	Calciumsilicaat
Gebondenheid op basis van bindmiddel	Niet-hechtgebonden
Hoeveelheid (oppervlakte - dikte - aantal)	<ul style="list-style-type: none">• 0,40 m² - 1,00 cm - 5 stuks
Totaal volume	0,02 m ³
Eenvoudig bereikbaar	Ja
Bevestigingswijze	<ul style="list-style-type: none">• Geschroefd
Identificatiemethode	Vaststelling met monstername
Destructieve handeling voor identificatie	Nee
Opmerking	Verdachte zachte gipsplaat (of restanten) aanwezig aan de uitgang van 5 afvalschachten. De schachten zijn niet meer in gebruik.

- Verwijder dit asbestmateriaal zo snel mogelijk. Volg de toestand goed op.

- Eenvoudige handelingen: enkel door erkend asbestverwijderaar
EH erkend saneerder

asbesthoudend plaatmateriaal en asbestkarton. Het asbest moet gefixeerd zijn en de saneerder moet het eenvoudig kunnen demonteren, wegnemen en verpakken zonder de asbesthoudende materialen te breken of beschadigen

De platen zijn geschroefd .

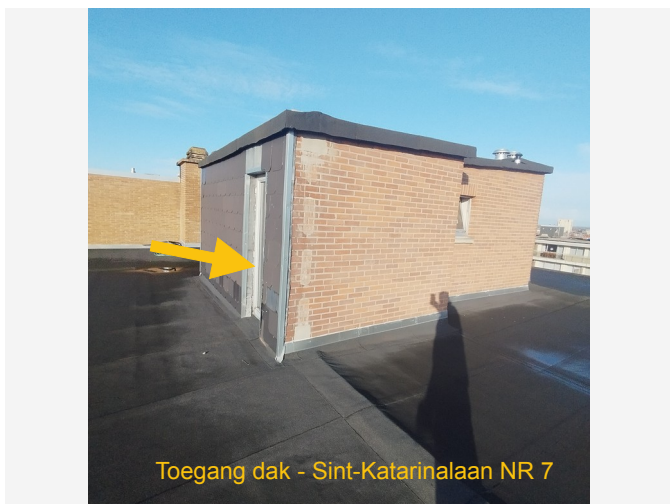
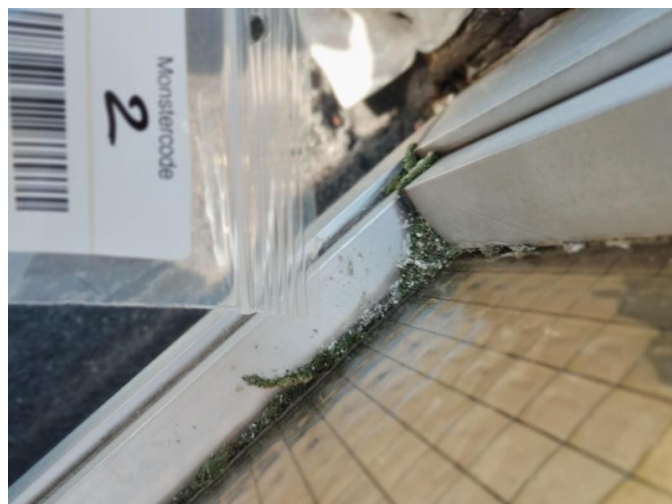
Beschrijving	Mastiek
Omgeving	Buiten
Primaire drager	Wandopening verticaal (raam, deur, ...)
Asbestmateriaal	In-situ afwerkingslagen - Pasta, stopverf, voegsel, stopsel, vulsel, mastiek, kitten, ...
Bindmiddel van asbestmateriaal	Kitten, mastiek, pasta
Gebondenheid op basis van bindmiddel	Hecht
Hoeveelheid (gewicht - aantal)	<ul style="list-style-type: none">• 1,00 kg - 1 stuk
Totaal gewicht	1,00 kg
Eenvoudig bereikbaar	Ja
Bevestigingswijze	<ul style="list-style-type: none">• Verlijmd, ingegoten, versmeerd
Identificatiemethode	Vaststelling met monstername
Destructieve handeling voor identificatie	Nee
Opmerking	<p>In het inspectieprotocol is een monstername van mastiek verplicht om dit te identificeren als niet-asbesthoudend.</p> <p>Betreft +/- 12 lm</p> <p>Het gewicht en lm is een beredeneerde schatting. Er worden geen rechten verleend aan deze oppervlaktes. De dikte is een schatting die voorkomt uit de monsterplaatsen en is daarom niet altijd representatief.</p>

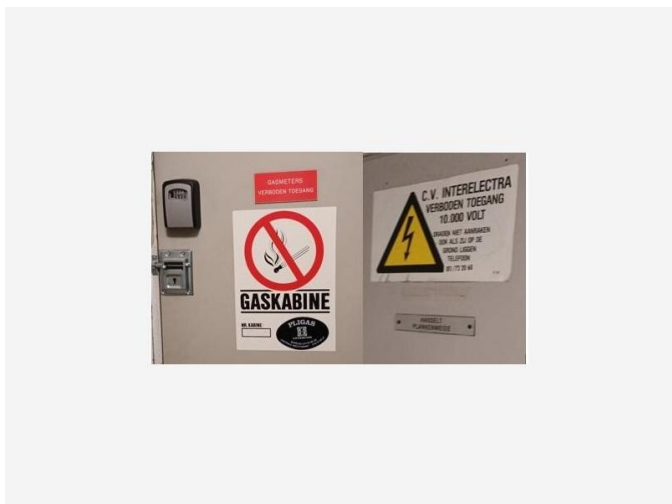
Beschrijving	Bakeliet toepassingen in kelder
Omgeving	Binnen
Primaire drager	Communicatie en elektrische infrastructuur en uitrusting
Asbestmateriaal	Plaat, paneel, tablet - Type Bakeliet
Bindmiddel van asbestmateriaal	Kunststof of -hars
Gebondenheid op basis van bindmiddel	Hecht
Hoeveelheid (oppervlakte - dikte - aantal)	• 2,00 m ² - 1,00 cm - 1 stuk
Totaal volume	0,02 m ³
Eenvoudig bereikbaar	Ja
Bevestigingswijze	• Geschroefd
Identificatiemethode	Vaststelling zonder monsternamen
Destructieve handeling voor identificatie	Nee
Opmerking	<p>Vastgesteld op 4 locaties .</p> <p>Het is moeilijk te bepalen of de bakeliettoepassingen in de woning ook effectief asbesthoudend zijn (het kan ook gaan om de asbestvrije variant).</p> <p>-Er werd geen monster genomen omw beschadiging aan een elektrisch gerelateerde toepassing, extra controle bij verwijdering van het verdacht materiaal. Vermoedelijk zullen de toepassingen verwijderd worden bij aanpassing van het elektriciteitsnetwerk.</p>

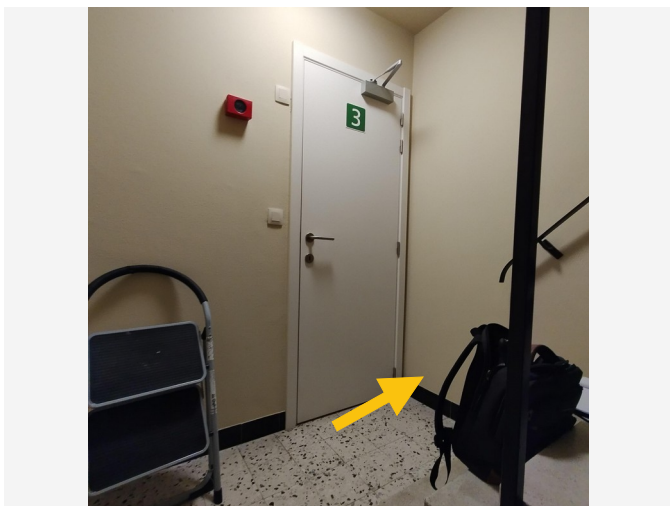
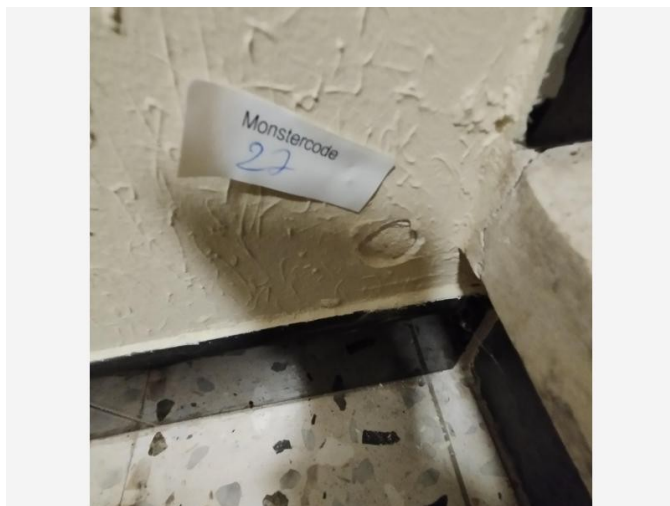
Beschrijving	Muurpleister - Kinderwagenstalplaats - ST KL nr 9
Omgeving	Binnen
Primaire drager	Binnenwand
Bindmiddel van materiaal	Gips - kalk
Gebondenheid op basis van bindmiddel	Niet-hechtgebonden
Hoeveelheid (oppervlakte - dikte - aantal)	• 45,00 m ² - 1,50 cm - 1 stuk
Totaal volume	0,675 m ³
Identificatiemethode	Vaststelling met monstername
Destructieve handeling voor identificatie	Nee
Opmerking	<p>Volgens het inspectieprotocol is een monstername van het pleisterwerk verplicht om dit te identificeren als niet-asbesthoudend.</p> <p>Locatie staalnames: individuele ruimte: Kinderwagenstalplaats - Kinderwagenstalplaats : Sint Katarinlaan nr 9</p> <p>De vermelde oppervlaktes en volumes betreffen een beredeneerde schatting. Er worden geen rechten verleend aan deze oppervlaktes/volumes. De dikte is een schatting die voorkomt uit de monsterplaatsen en is daarom niet altijd representatief.</p>

Conclusie

Geen asbest

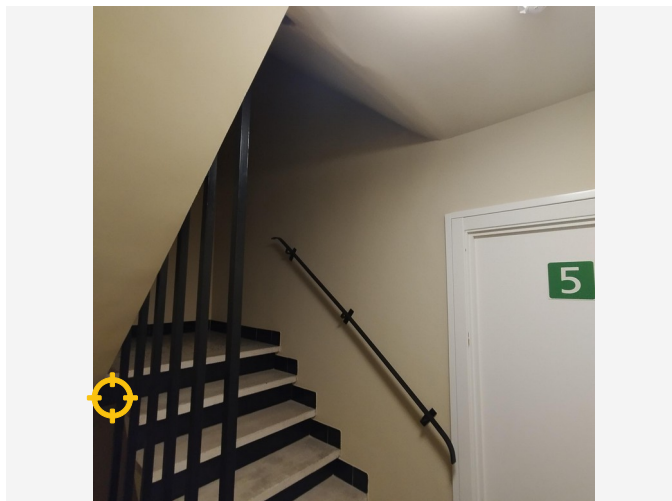
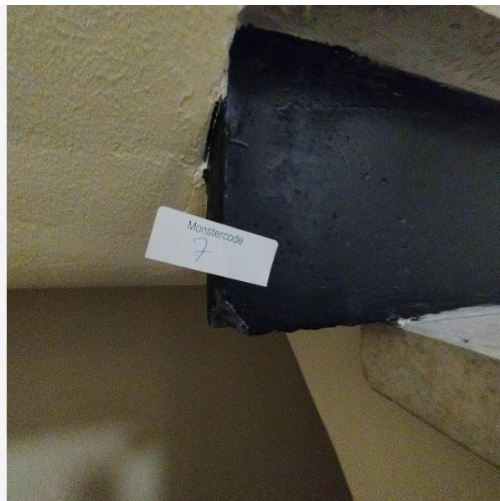
Fiche 22: Zwarte Tablet - Trap - monstername trap ST KI nr 7

Geen asbest

Conclusie

Beschrijving	Zwarte Tablet - Trap - monstername trap ST Kl nr 7
Omgeving	Binnen
Primaire drager	Wandopening verticaal (raam, deur, ...)
Bindmiddel van materiaal	Cement
Gebondenheid op basis van bindmiddel	Hecht
Hoeveelheid (oppervlakte - dikte - aantal)	<ul style="list-style-type: none">• 100,00 m² - 5,00 cm - 1 stuk
Totaal volume	5,00 m ³
Identificatiemethode	Vaststelling met monstername
Destructieve handeling voor identificatie	Nee
Opmerking	<p>De tabletten werden aangetroffen in alle traphallen van de Gemeenschappelijke delen VME De Planckenweide</p> <p>De vermelde oppervlaktes, diktes, gewichten en volumes betreffen een beredeneerde schatting. Er worden geen rechten verleend aan deze oppervlaktes/diktes/volumes.</p>

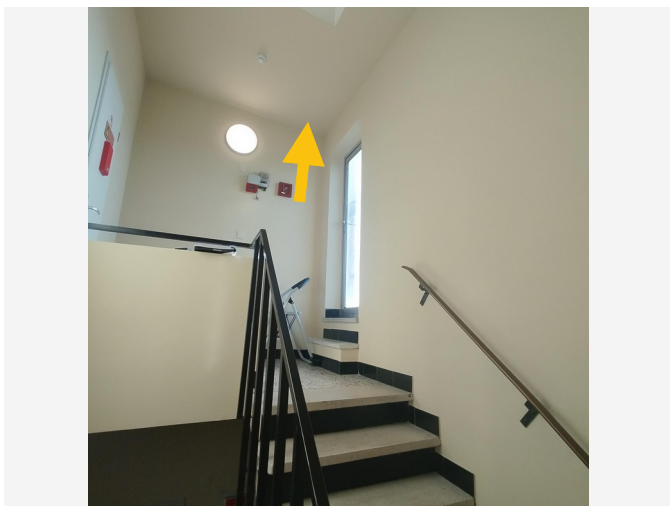
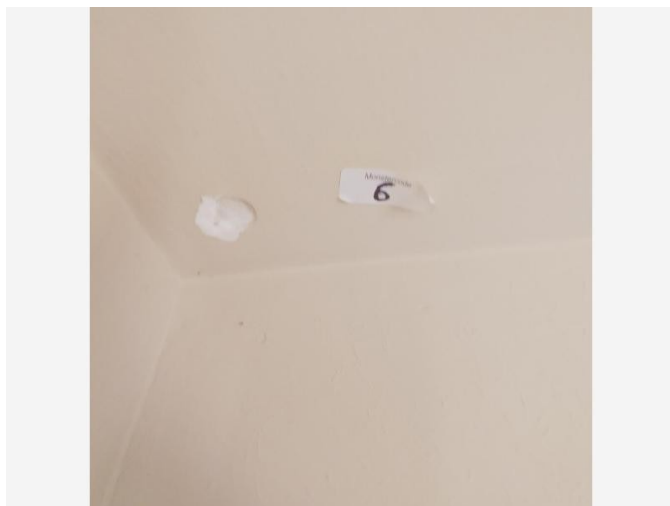
Conclusie

Geen asbest

Beschrijving	Pleisterwerk traphal nr 7
Omgeving	Binnen
Primaire drager	Binnenwand
Bindmiddel van materiaal	Gips - kalk
Gebondenheid op basis van bindmiddel	Niet-hechtgebonden
Hoeveelheid (oppervlakte - dikte - aantal)	• 330,00 m ² - 1,50 cm - 1 stuk
Totaal volume	4,95 m ³
Identificatiemethode	Vaststelling met monstername
Destructieve handeling voor identificatie	Nee
Opmerking	<p>Volgens het inspectieprotocol is een monstername van het pleisterwerk verplicht om dit te identificeren als niet-asbesthoudend.</p> <p>Locatie staalnames: Trap: v+7, Muur: V+4, Plafond: V+8, V+2</p> <p>De vermelde oppervlaktes en volumes betreffen een beredeneerde schatting. Er worden geen rechten verleend aan deze oppervlaktes/volumes. De dikte is een schatting die voorkomt uit de monsterplaatsen en is daarom niet altijd representatief.</p>

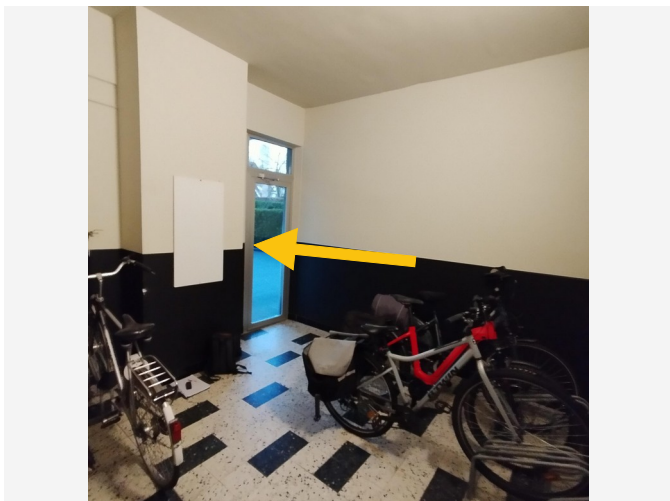
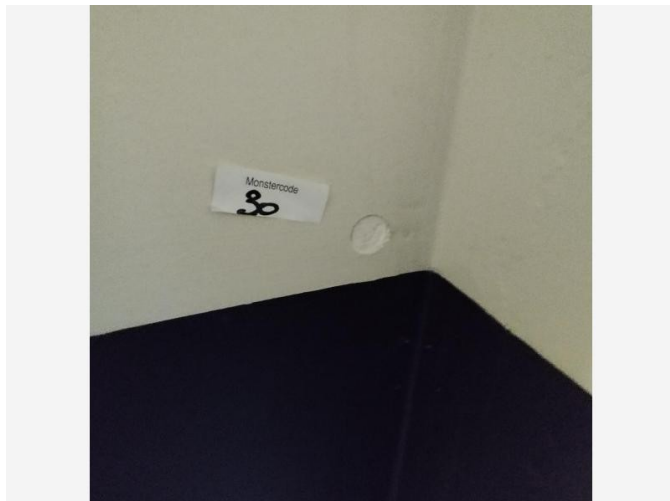
Conclusie

Geen asbest

Beschrijving	Muurpleister - Bergplaats Sint Katarinaplein 20
Omgeving	Binnen
Primaire drager	Binnenwand
Bindmiddel van materiaal	Gips - kalk
Gebondenheid op basis van bindmiddel	Niet-hechtgebonden
Hoeveelheid (oppervlakte - dikte - aantal)	• 84,00 m ² - 1,50 cm - 1 stuk
Totaal volume	1,26 m ³
Identificatiemethode	Vaststelling met monstername
Destructieve handeling voor identificatie	Nee
Opmerking	<p>Volgens het inspectieprotocol is een monstername van het pleisterwerk verplicht om dit te identificeren als niet-asbesthoudend.</p> <p>Locatie staalnames: individuele ruimte: Bergplaats + inkom</p> <p>De vermelde oppervlaktes en volumes betreffen een beredeneerde schatting. Er worden geen rechten verleend aan deze oppervlaktes/volumes. De dikte is een schatting die voorkomt uit de monsterplaatsen en is daarom niet altijd representatief.</p>

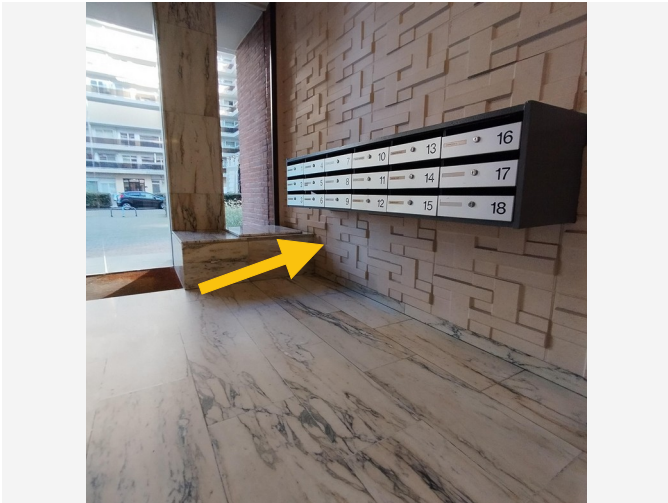
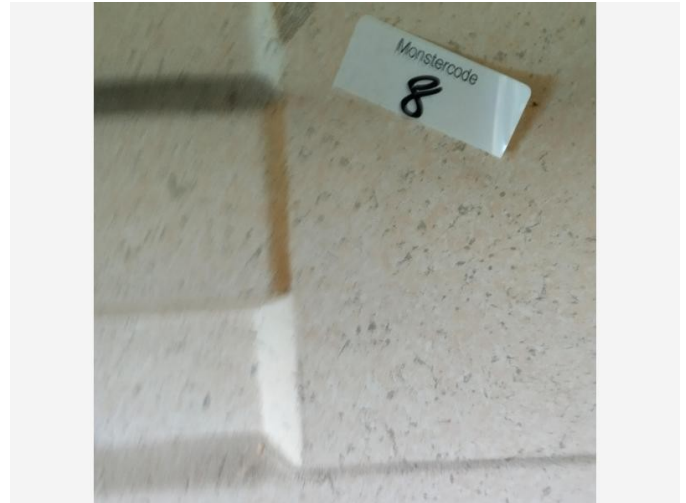
Fiche 25: Binnenwandbekleding

Geen asbest

Conclusie

Beschrijving	Binnenwandbekleding
Omgeving	Binnen
Primaire drager	Binnenwand
Bindmiddel van materiaal	Cement
Gebondenheid op basis van bindmiddel	Hecht
Hoeveelheid (oppervlakte - dikte - aantal)	• 100,00 m ² - 2,00 cm - 1 stuk
Totaal volume	2,00 m ³
Identificatiemethode	Vaststelling met monstername
Destructieve handeling voor identificatie	Nee
Opmerking	<p>De verdachte wandbekleding werd aangetroffen in de inkomhallen, er werd een monstername genomen in de inkomhal van de Sint-Katarinalaan nr 7.</p> <p>De vermelde oppervlaktes en volumes betreffen een beredeneerde schatting. Er worden geen rechten verleend aan deze oppervlaktes/volumes. De dikte is een schatting die voorkomt uit de monsterplaatsen en is daarom niet altijd representatief</p>

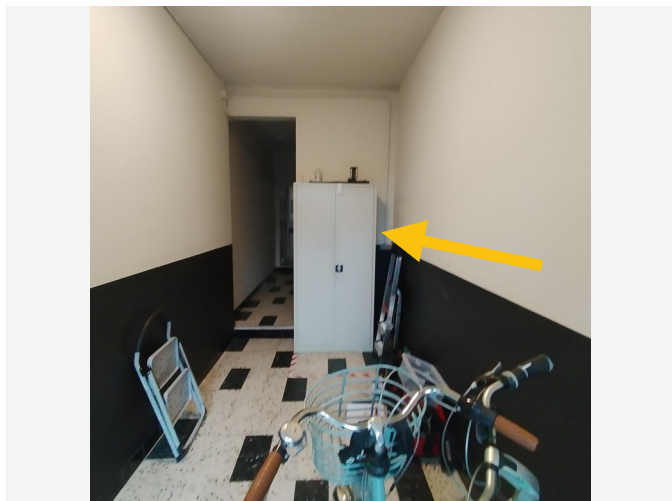
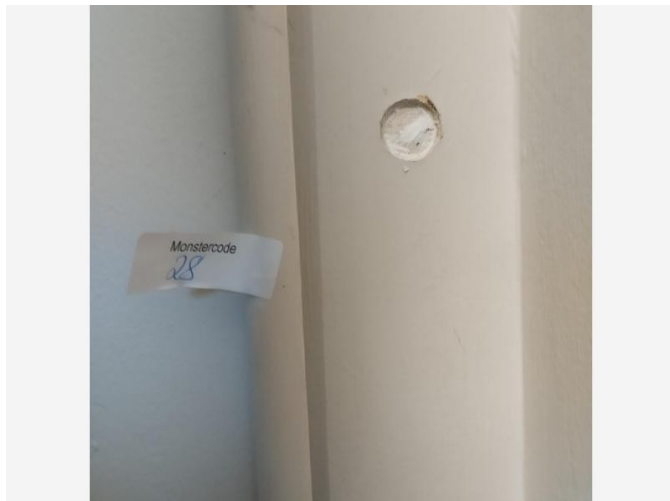
Fiche 26: Muurpleister - Kinderwagenstalplaats - ST KP nr 19

Geen asbest
