Asbestinventarisatetest

Karreweg 22, 9770 Kruisem

Attestnummer : 20260526-000089.000

Asbestveilig (maar niet asbestvrij)

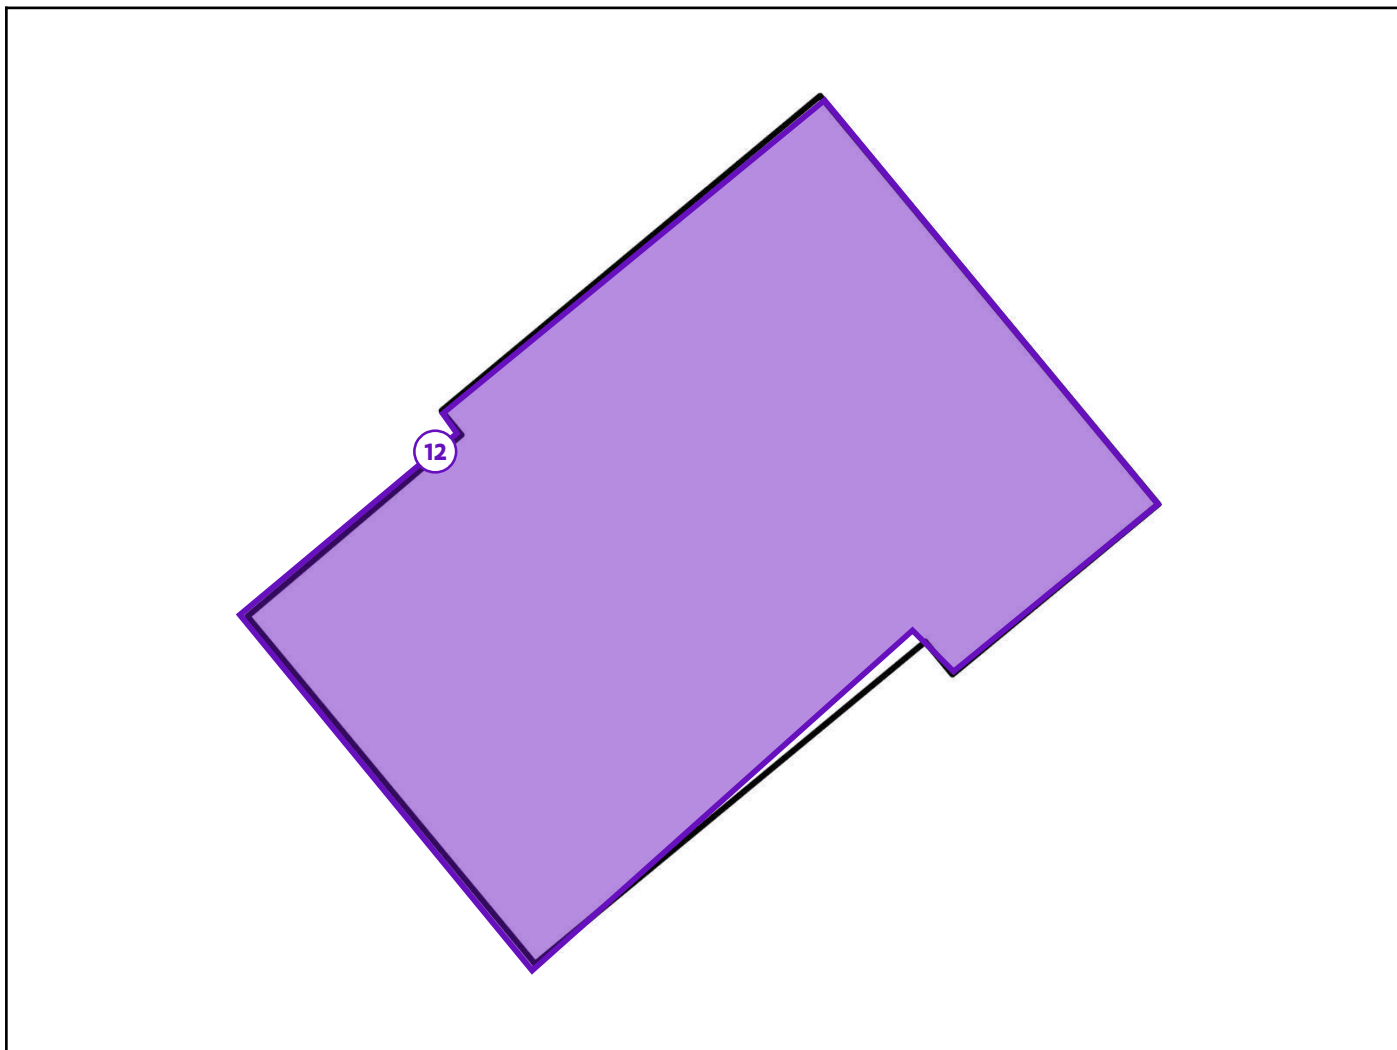
Plan 1.13: Dakenplan (dakbedekking)

Beschrijving	Type	Actie
12. Dakbedekking in dakpannen	Overige ruimte of materiaal	-

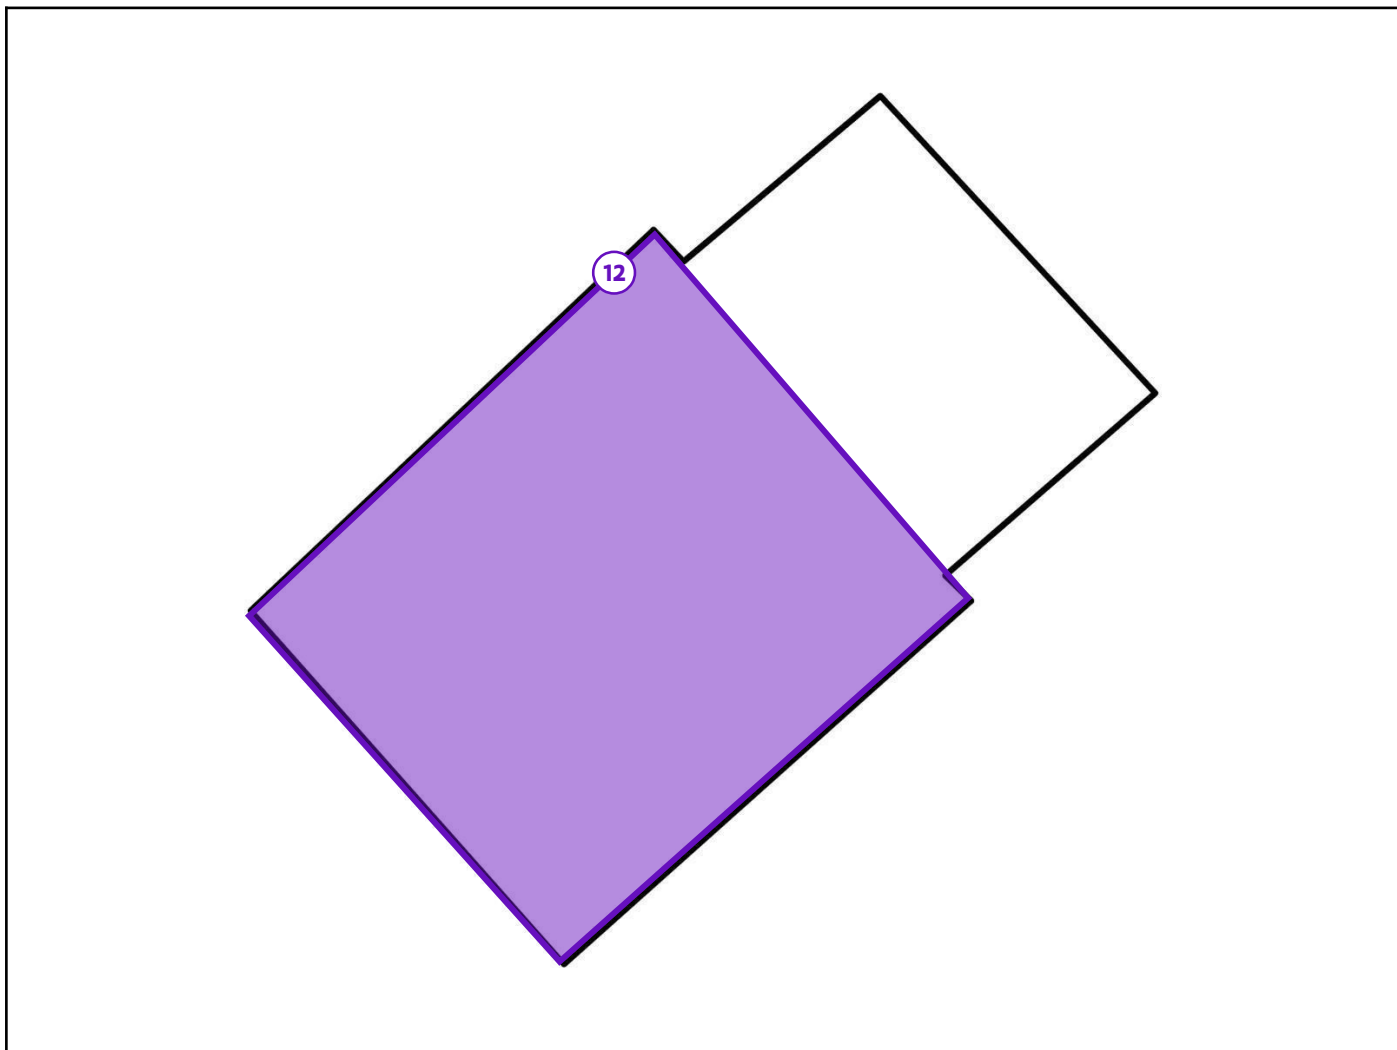
Plan 2.3: Bijgebouw (dakbedekking)

Beschrijving	Type	Actie
12. Dakbedekking in dakpannen	Overige ruimte of materiaal	-

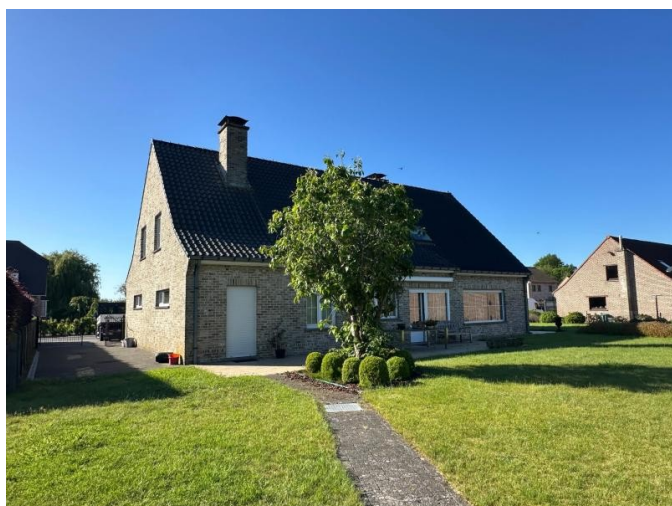
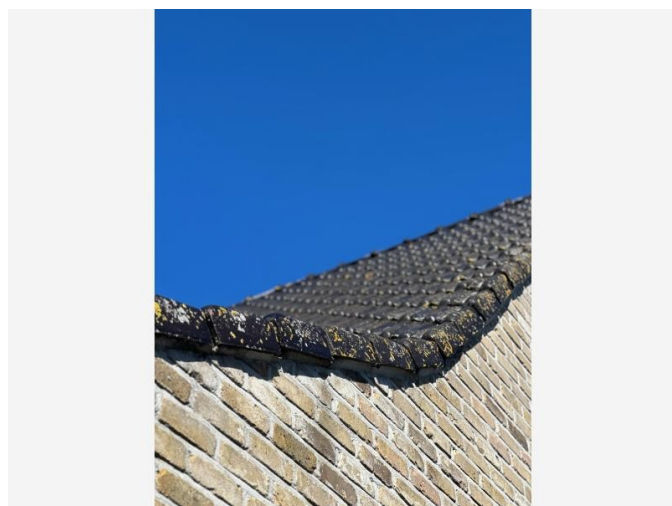
Beschrijving	Notitie	Terug te vinden op plannen
Fiche 12: Dakbedekking in dakpannen	De dakbedekking is niet-asbestverdacht. Alle daken hebben klei dakpannen.	Plan 1.13: Dakenplan (dakbedekking) Plan 2.3: Bijgebouw (dakbedekking)
Fiche 13: Afdichtingsmateriaal ramen	Het afdichtingsmateriaal vd ramen is niet verdacht. Dit is een rubber/silicone.	-
Fiche 14: Leidingisolatie	De leidingisolatie bevat geen waarneembare asbestverdachte materialen.	Plan 1.2: Gelijkvloers
