# Asbestinventarisatetest

Kerkstraat 94, 3540 Herk-de-Stad

Attestnummer : 20260921-000474.000

Uitgegeven op : 21.09.2026

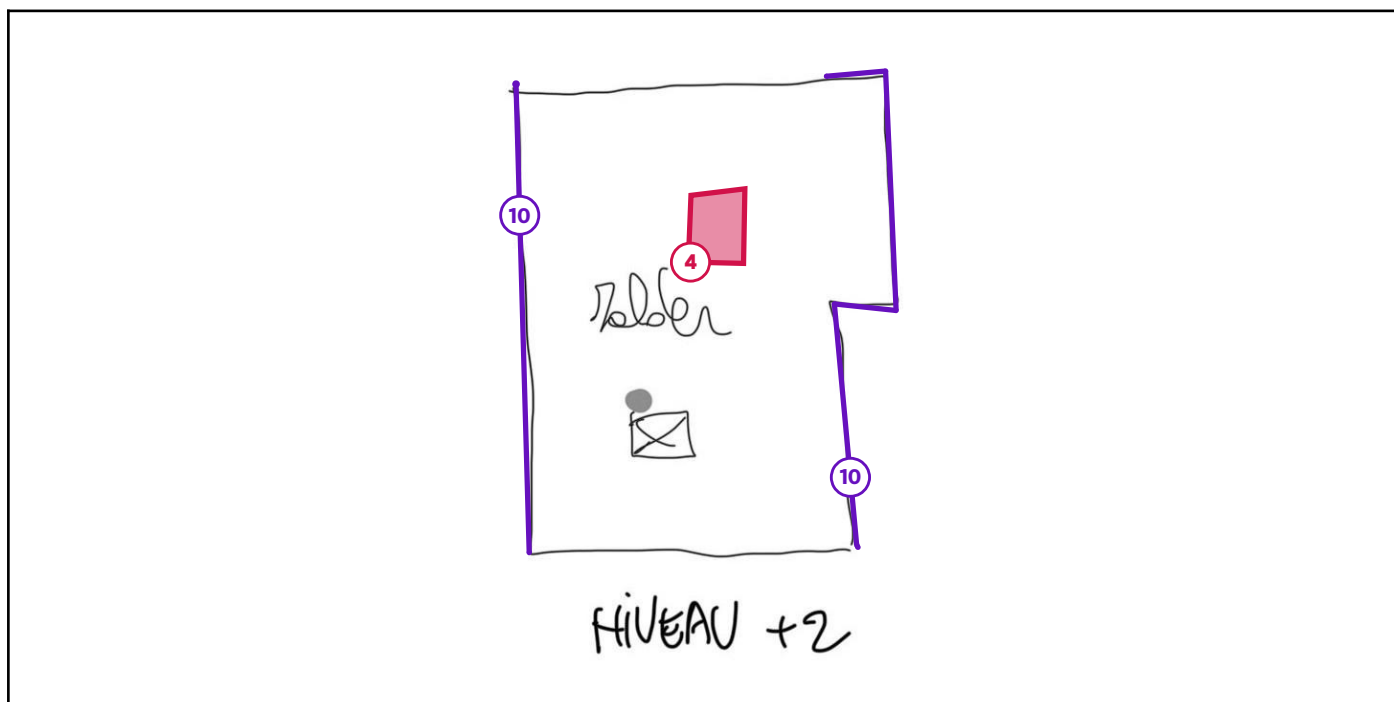
## Plan 2.3: - Niveau +2

| Beschrijving | Type | Actie |
|---|---|---|
| 10. Binnenkant van de goten / kroonlijst niet inspecteerbaar | Beperking | - |

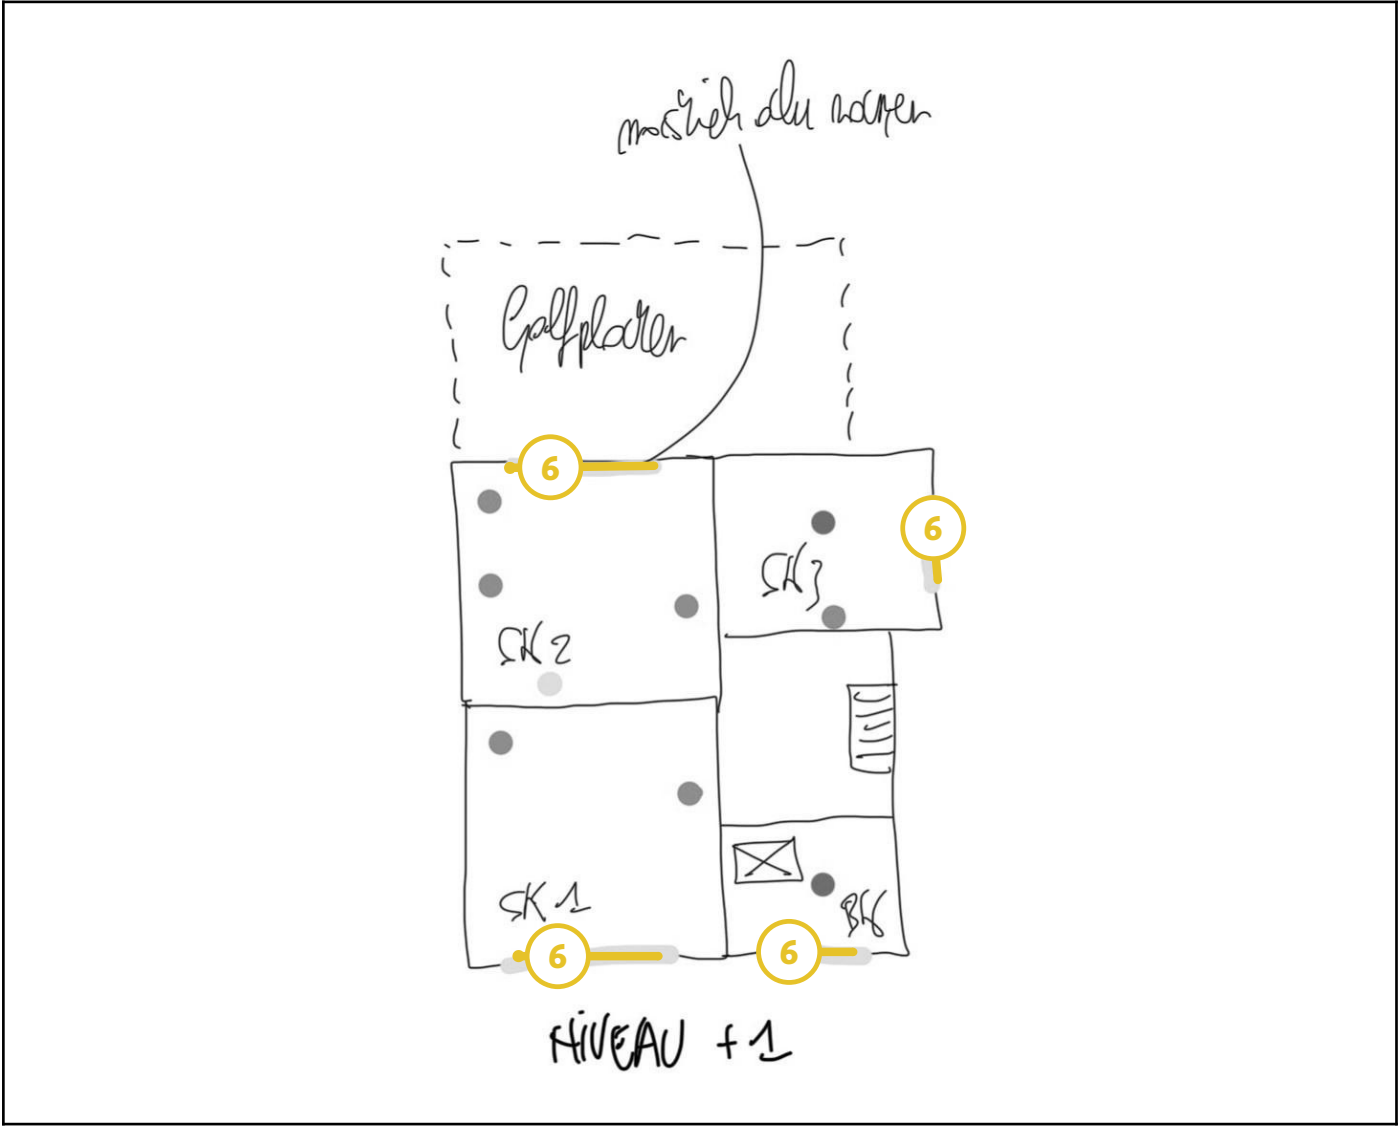
Plan 2.8: - Niveau +1

| Beschrijving | Type | Actie |
|---|---|---|
| 6. Aluminium ramen Mastiek/kit tussen glas en profiel Asbestverdacht | Asbestmateriaal | Zorgvuldig beheren |

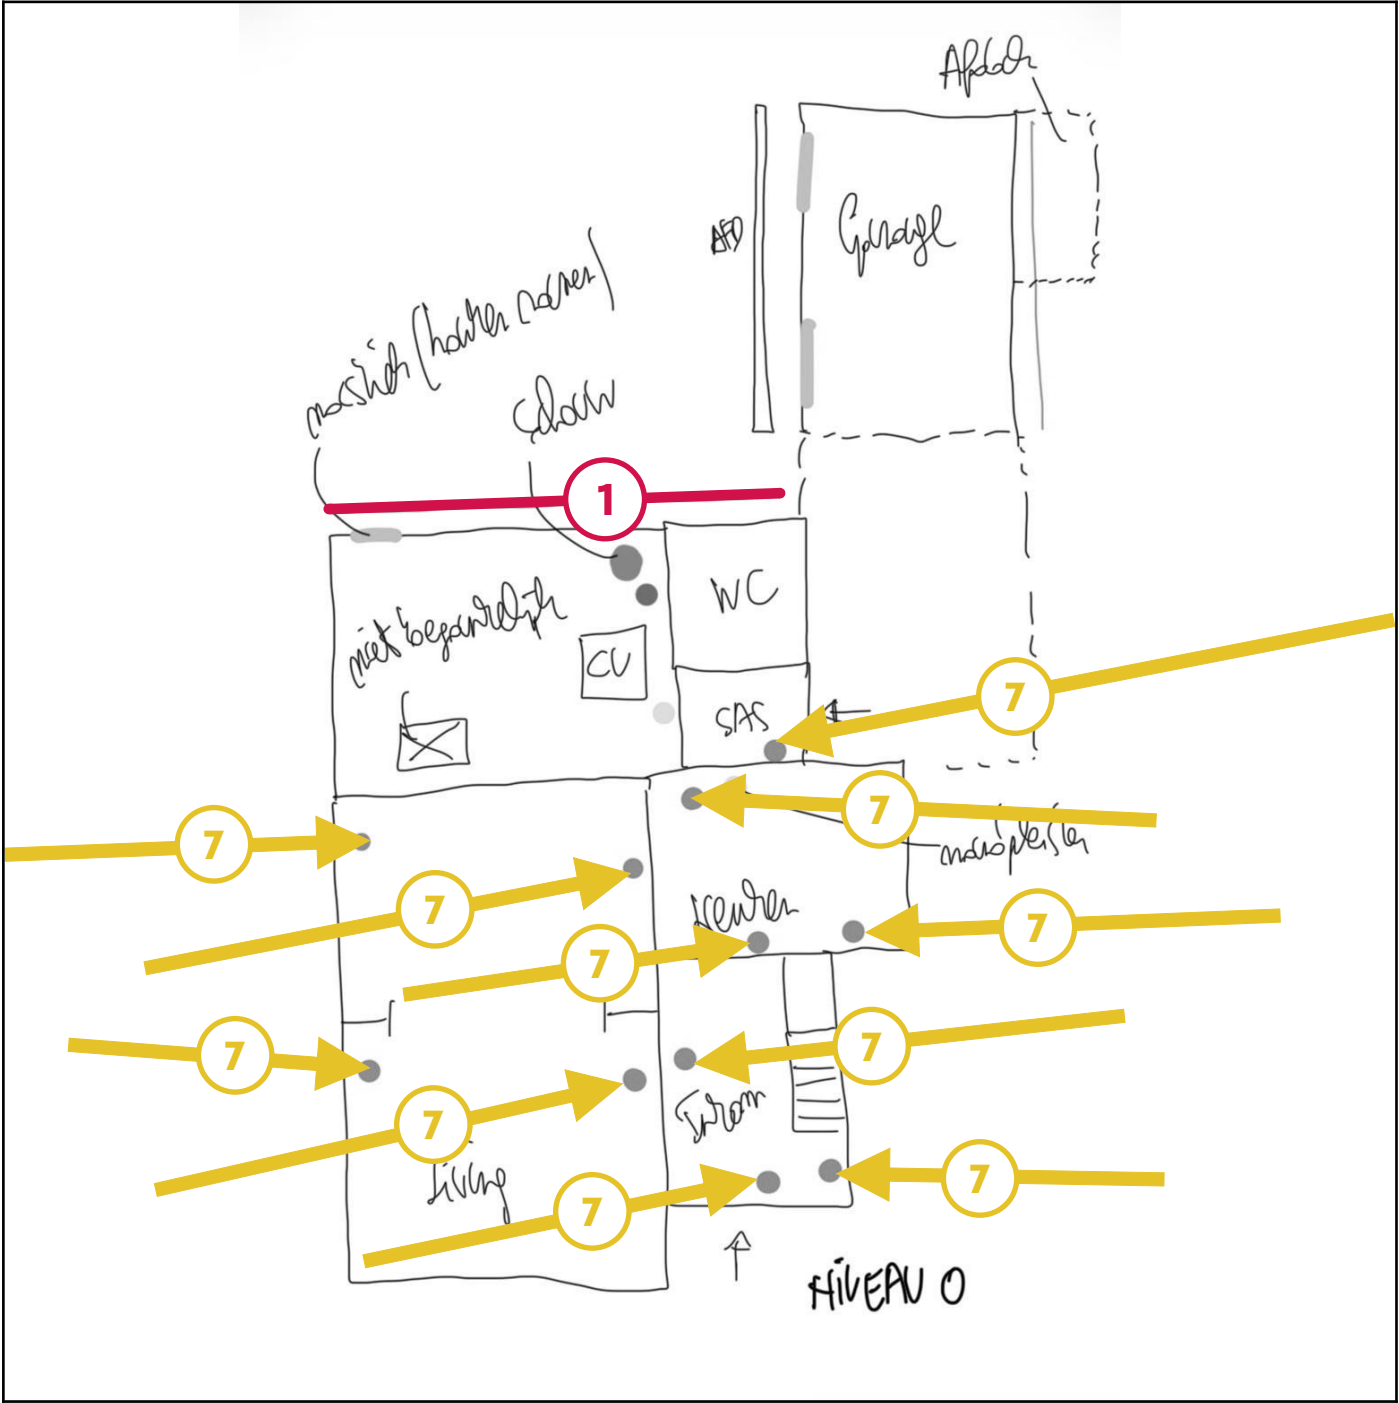
Plan 2.9: - Niveau 0

| Beschrijving | Type | Actie |
|---|---|---|
| 7. Bakeliet I Elektrische installatie | Asbestmateriaal | Zorgvuldig beheren |

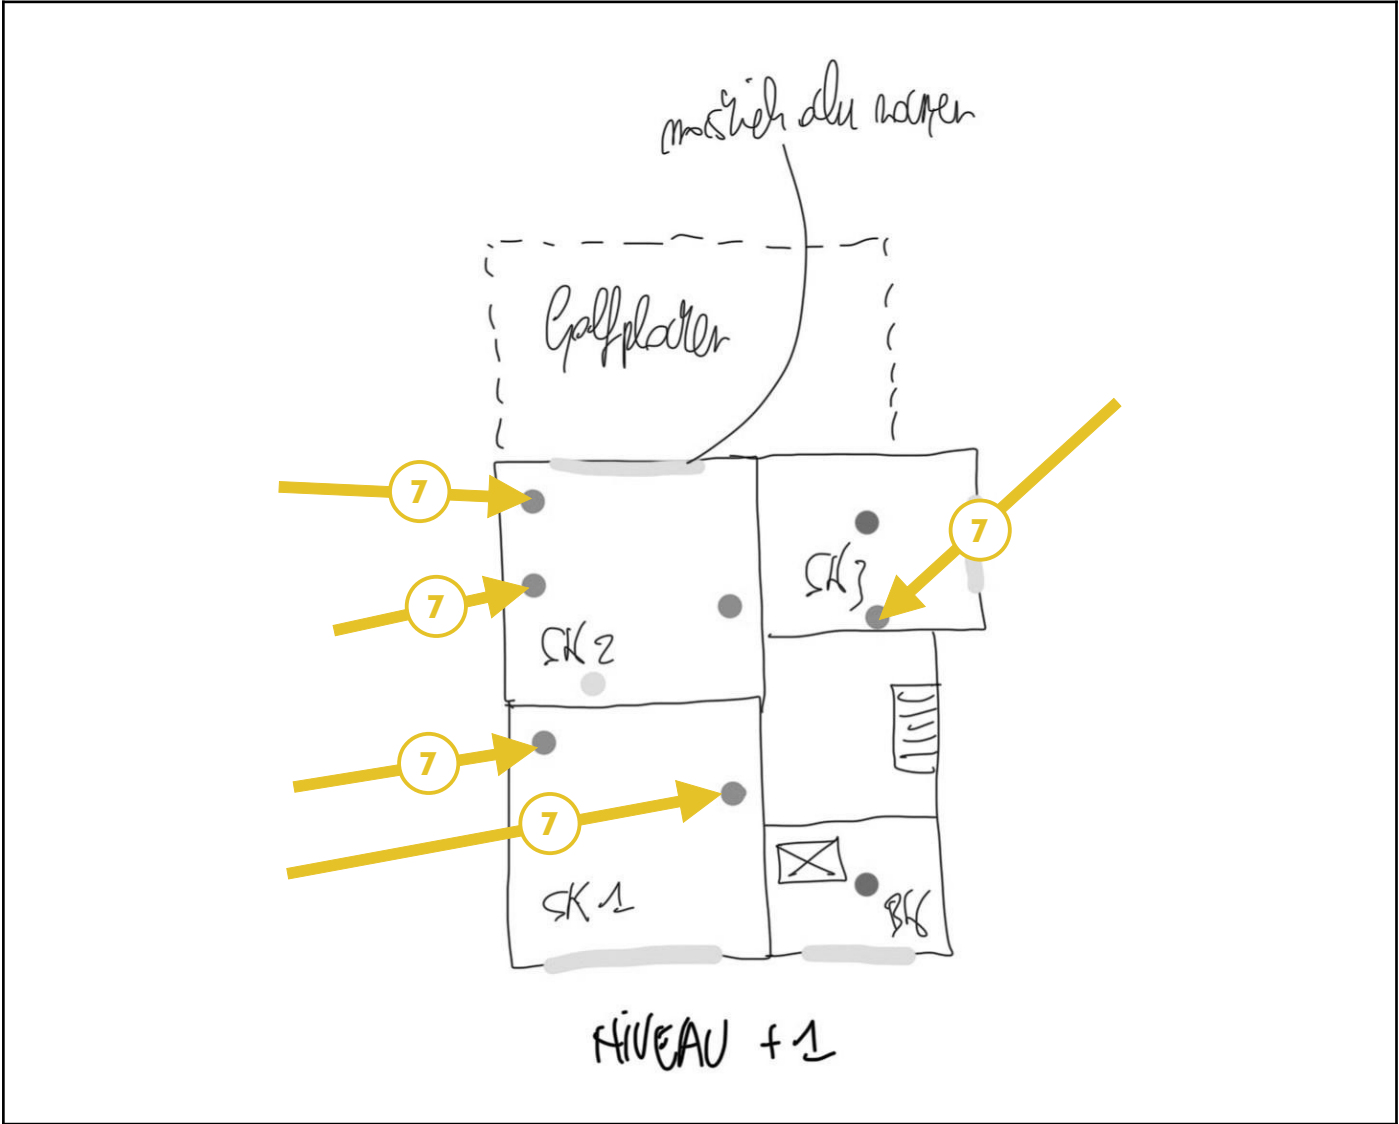
Plan 2.10: - Niveau +1

| Beschrijving | Type | Actie |
|---|---|---|
| 7. Bakeliet I Elektrische installatie | Asbestmateriaal | Zorgvuldig beheren |

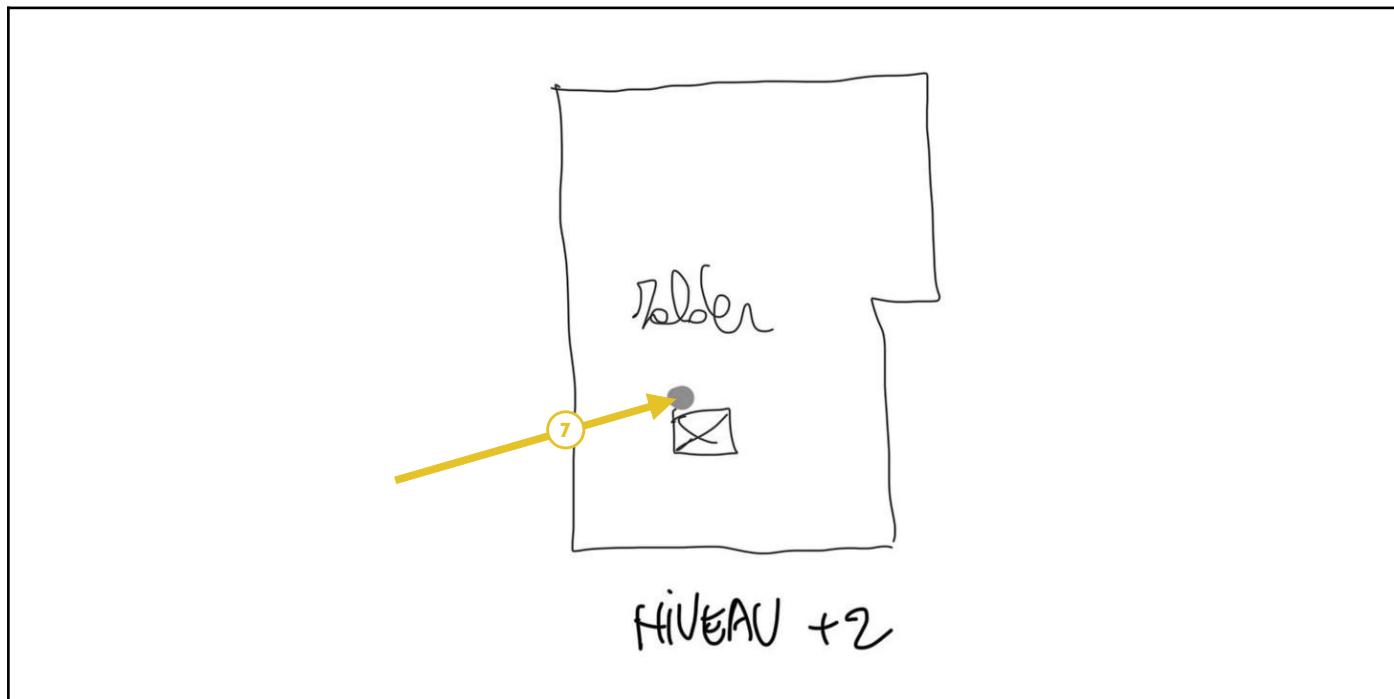
## Plan 2.11: - Niveau +2

| Beschrijving | Type | Actie |
|---|---|---|
| 7. Bakeliet Elektrische installatie | Asbestmateriaal | Zorgvuldig beheren |

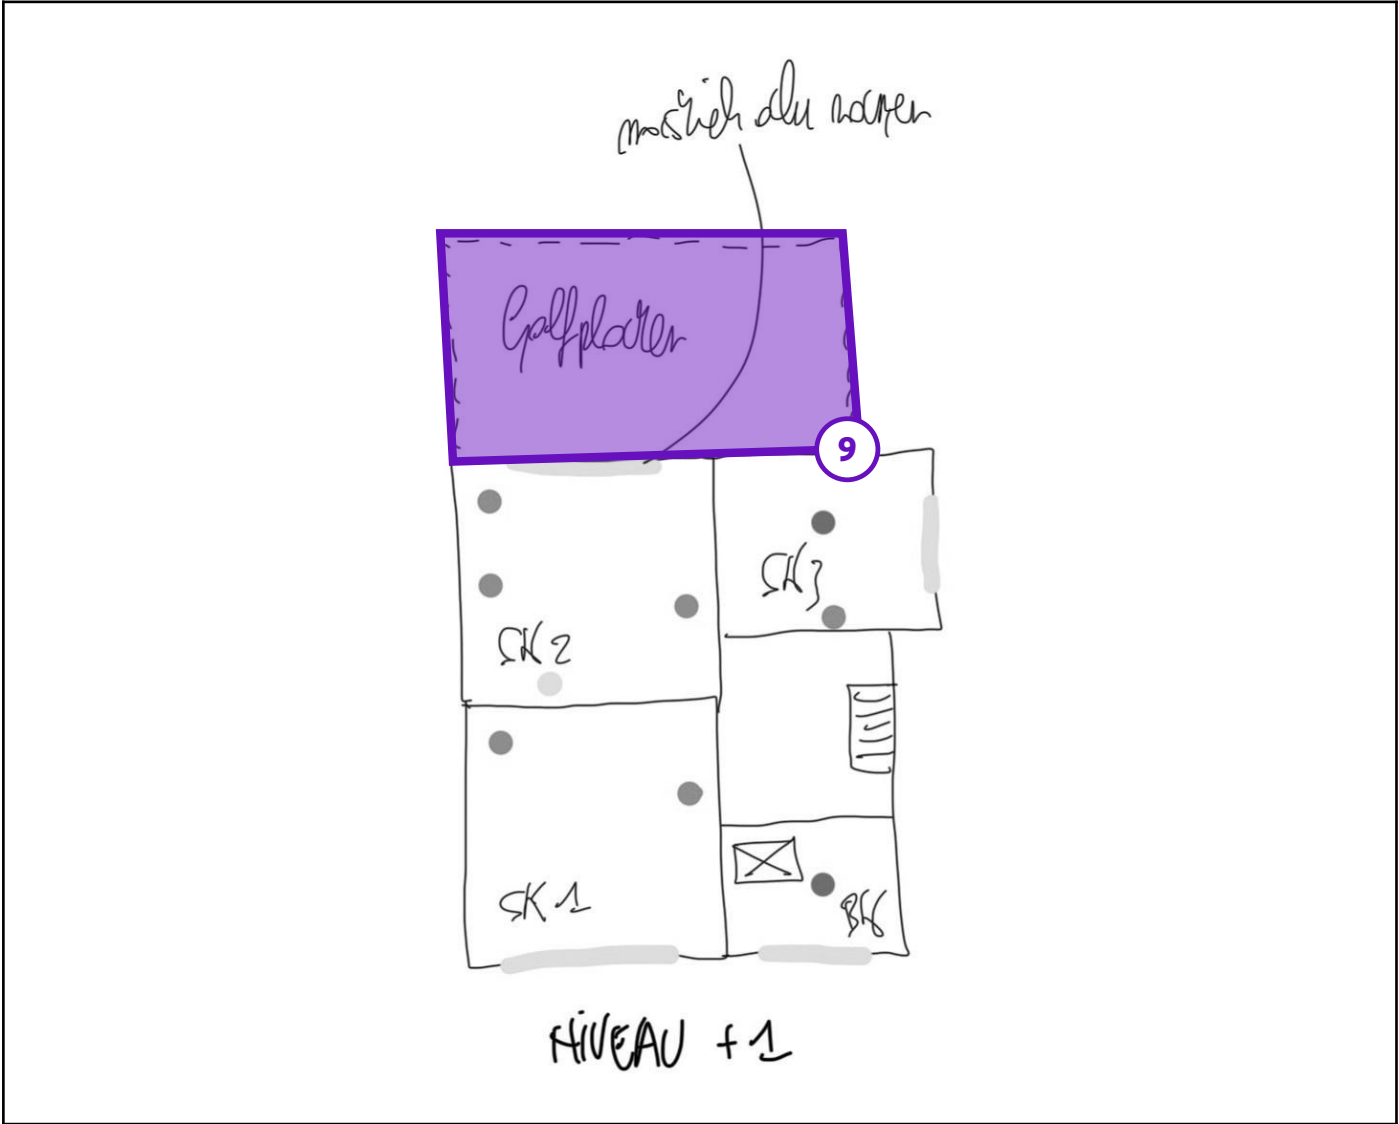
Plan 2.12: - Niveau +1

| Beschrijving | Type | Actie |
|---|---|---|
| 9. Zolderruimte(s) zonder toegang langs binnen <br>Geen inspectie mogelijk | Beperking | - |

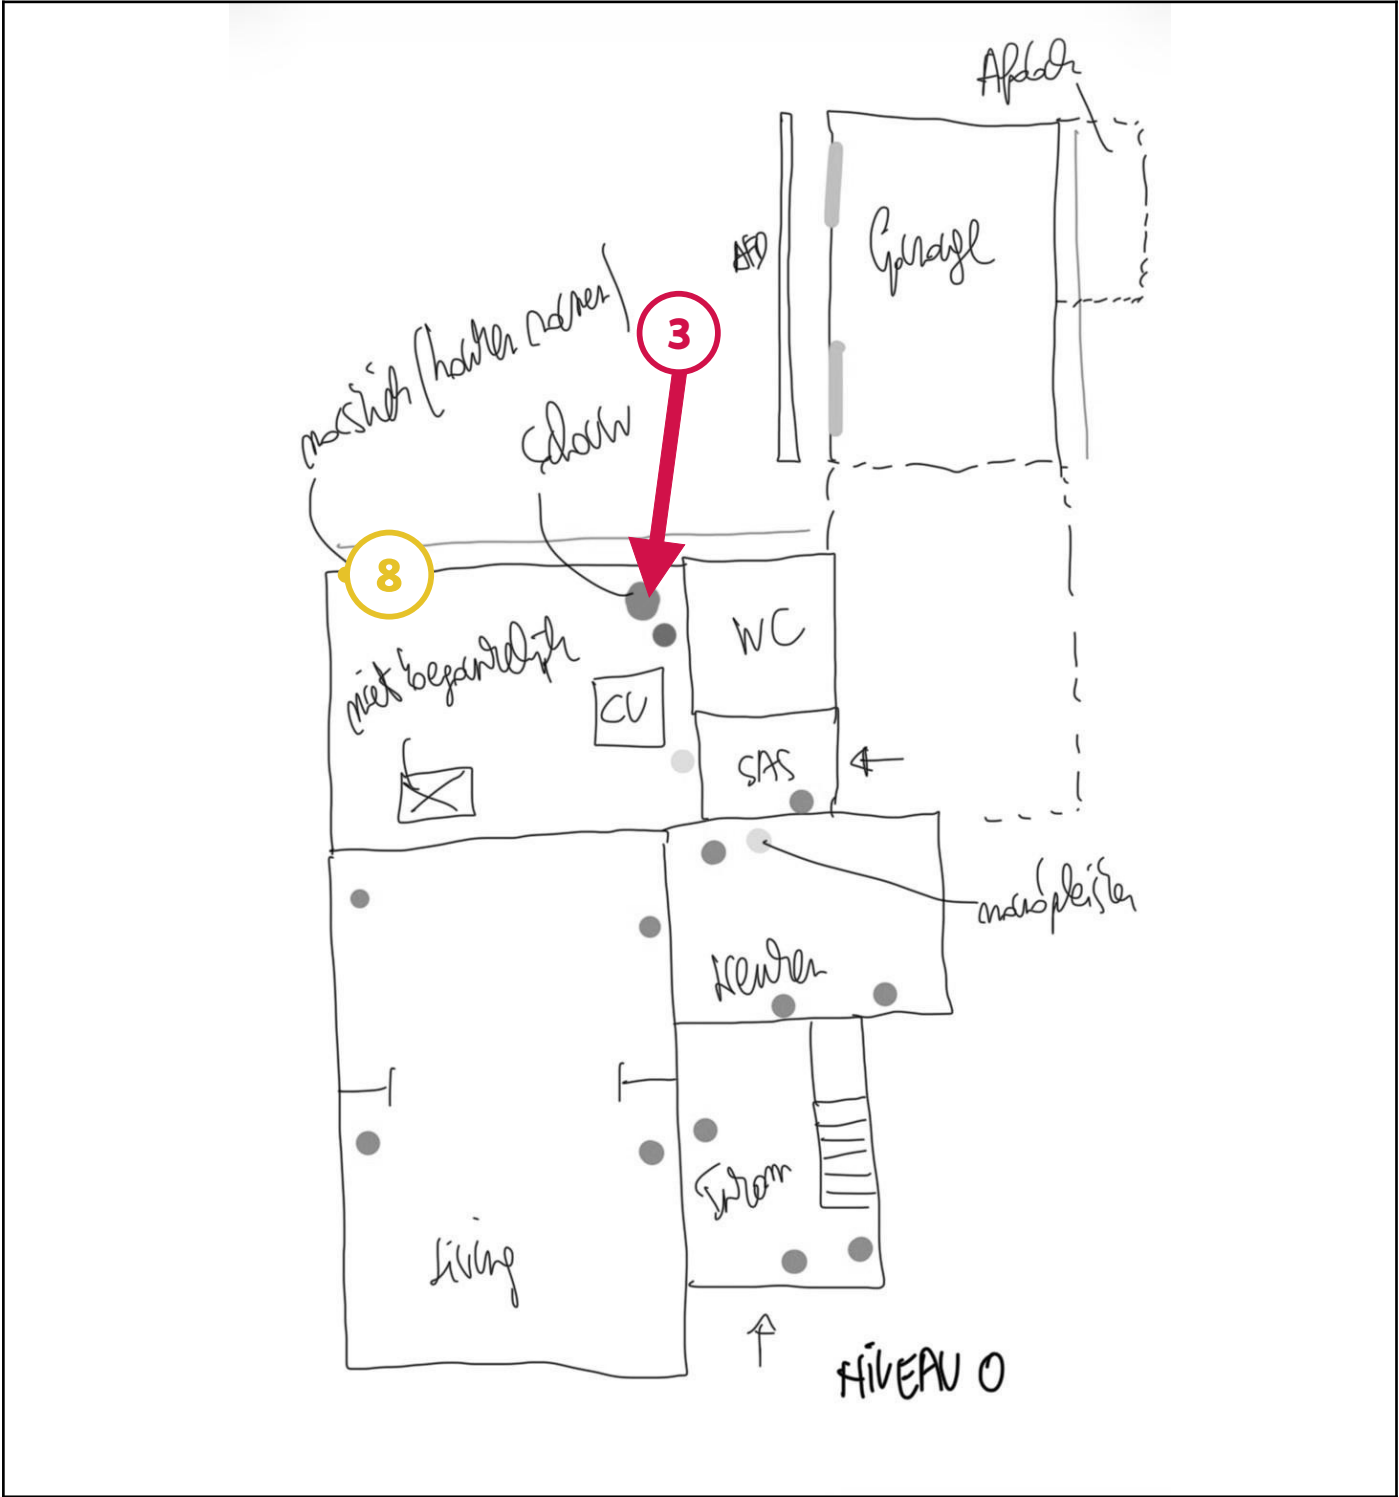
Plan 2.13: - Niveau 0

| 8. Mastiek/kit tussen glas en profiel I Houten ramen | Asbestmateriaal | Zorgvuldig beheren |

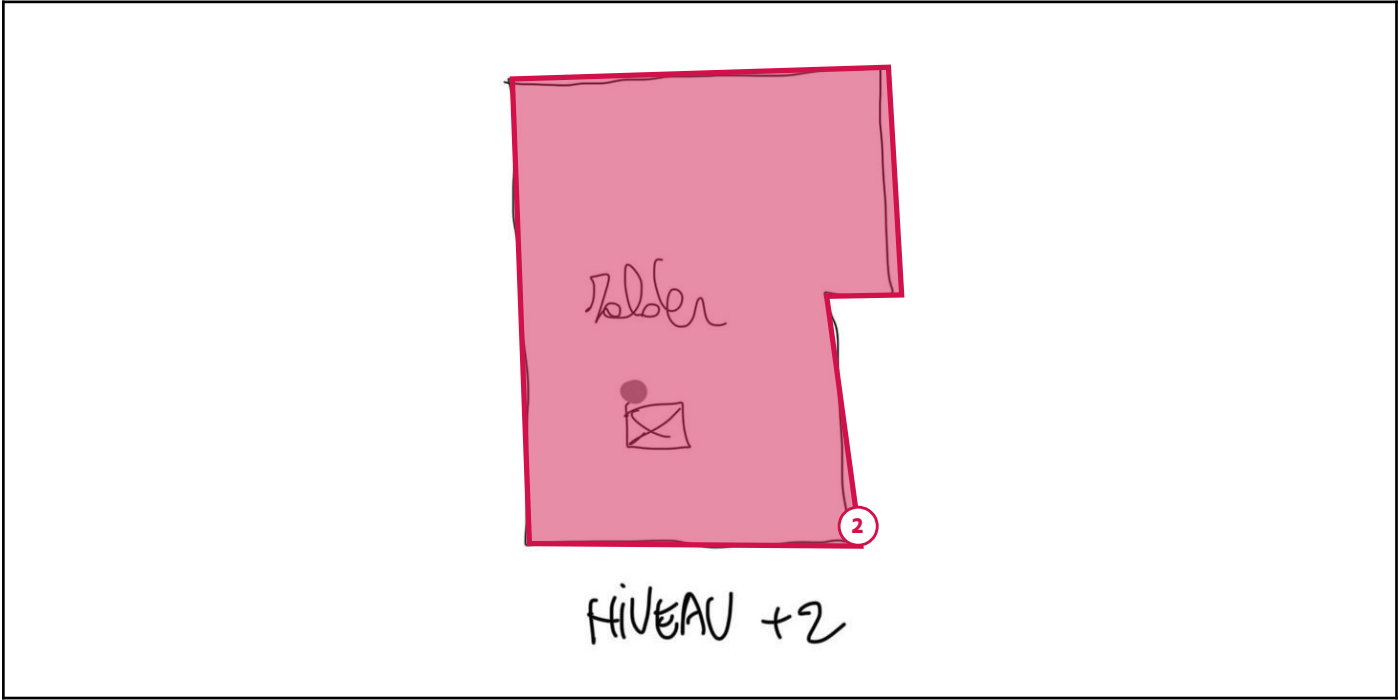
# Plan 2.15: - Niveau +2

| Beschrijving | Type | Actie |
|---|---|---|
| 2. Dakbedekking Leien zonder onderdak Woning | Asbestmateriaal | Dringend verwijderen |

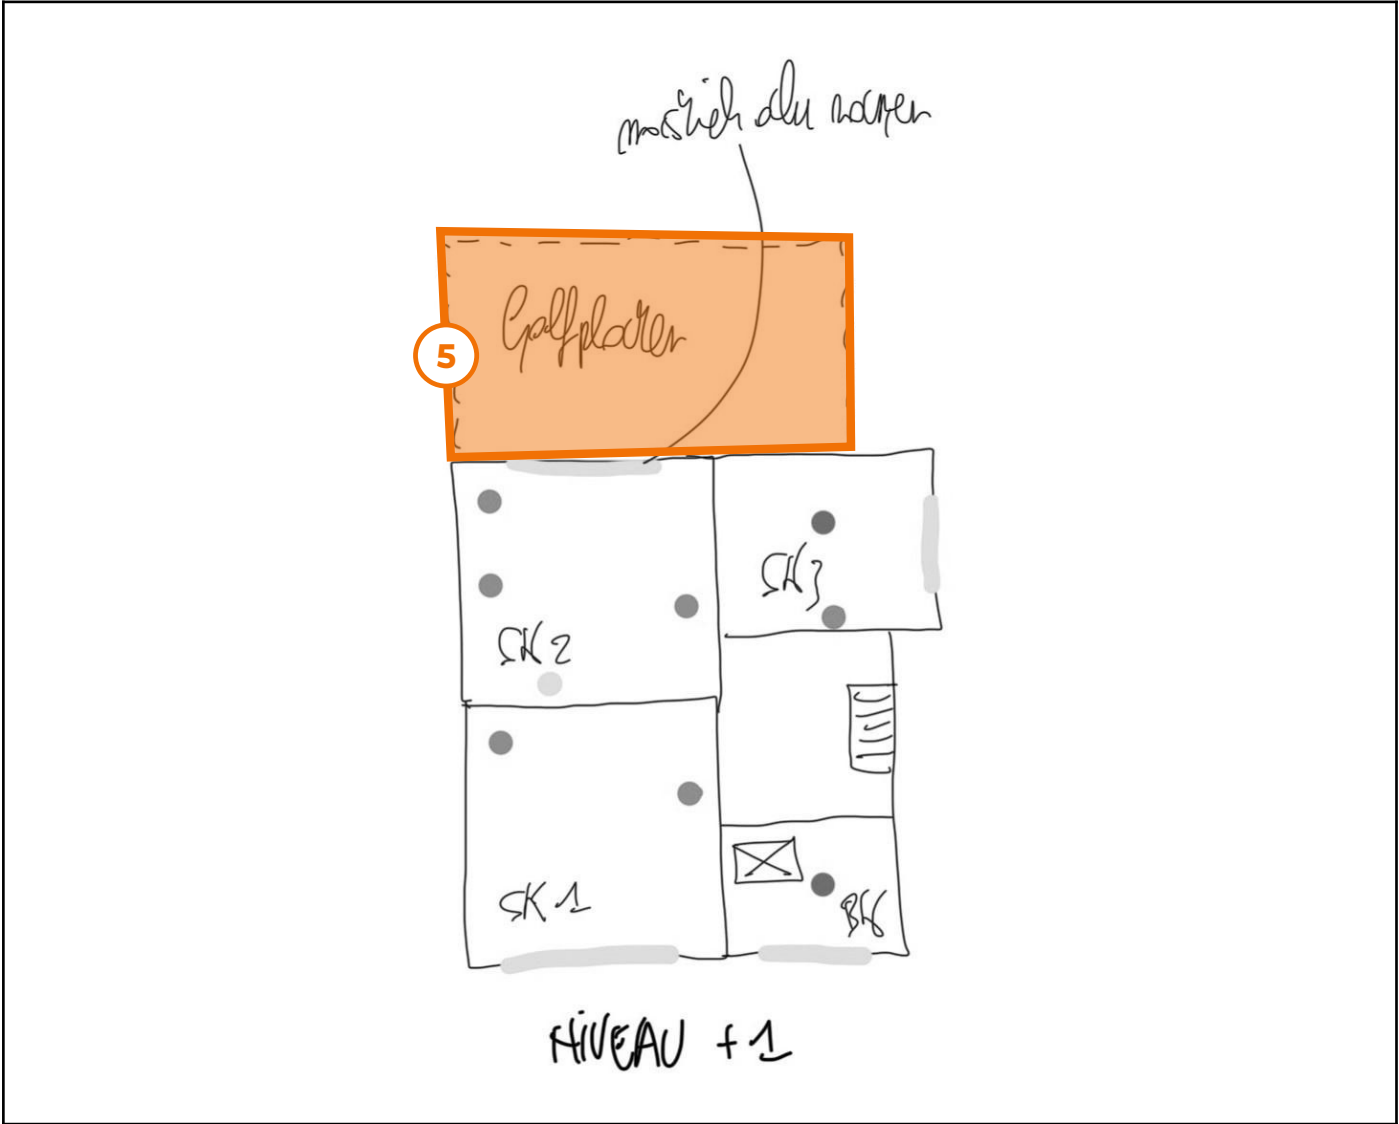
Plan 2.16: - Niveau +1

| Beschrijving | Type | Actie |
|---|---|---|
| 5. Dakbedekking Golfplaten | Asbestmateriaal | <a href="#">Verwijderen</a> |

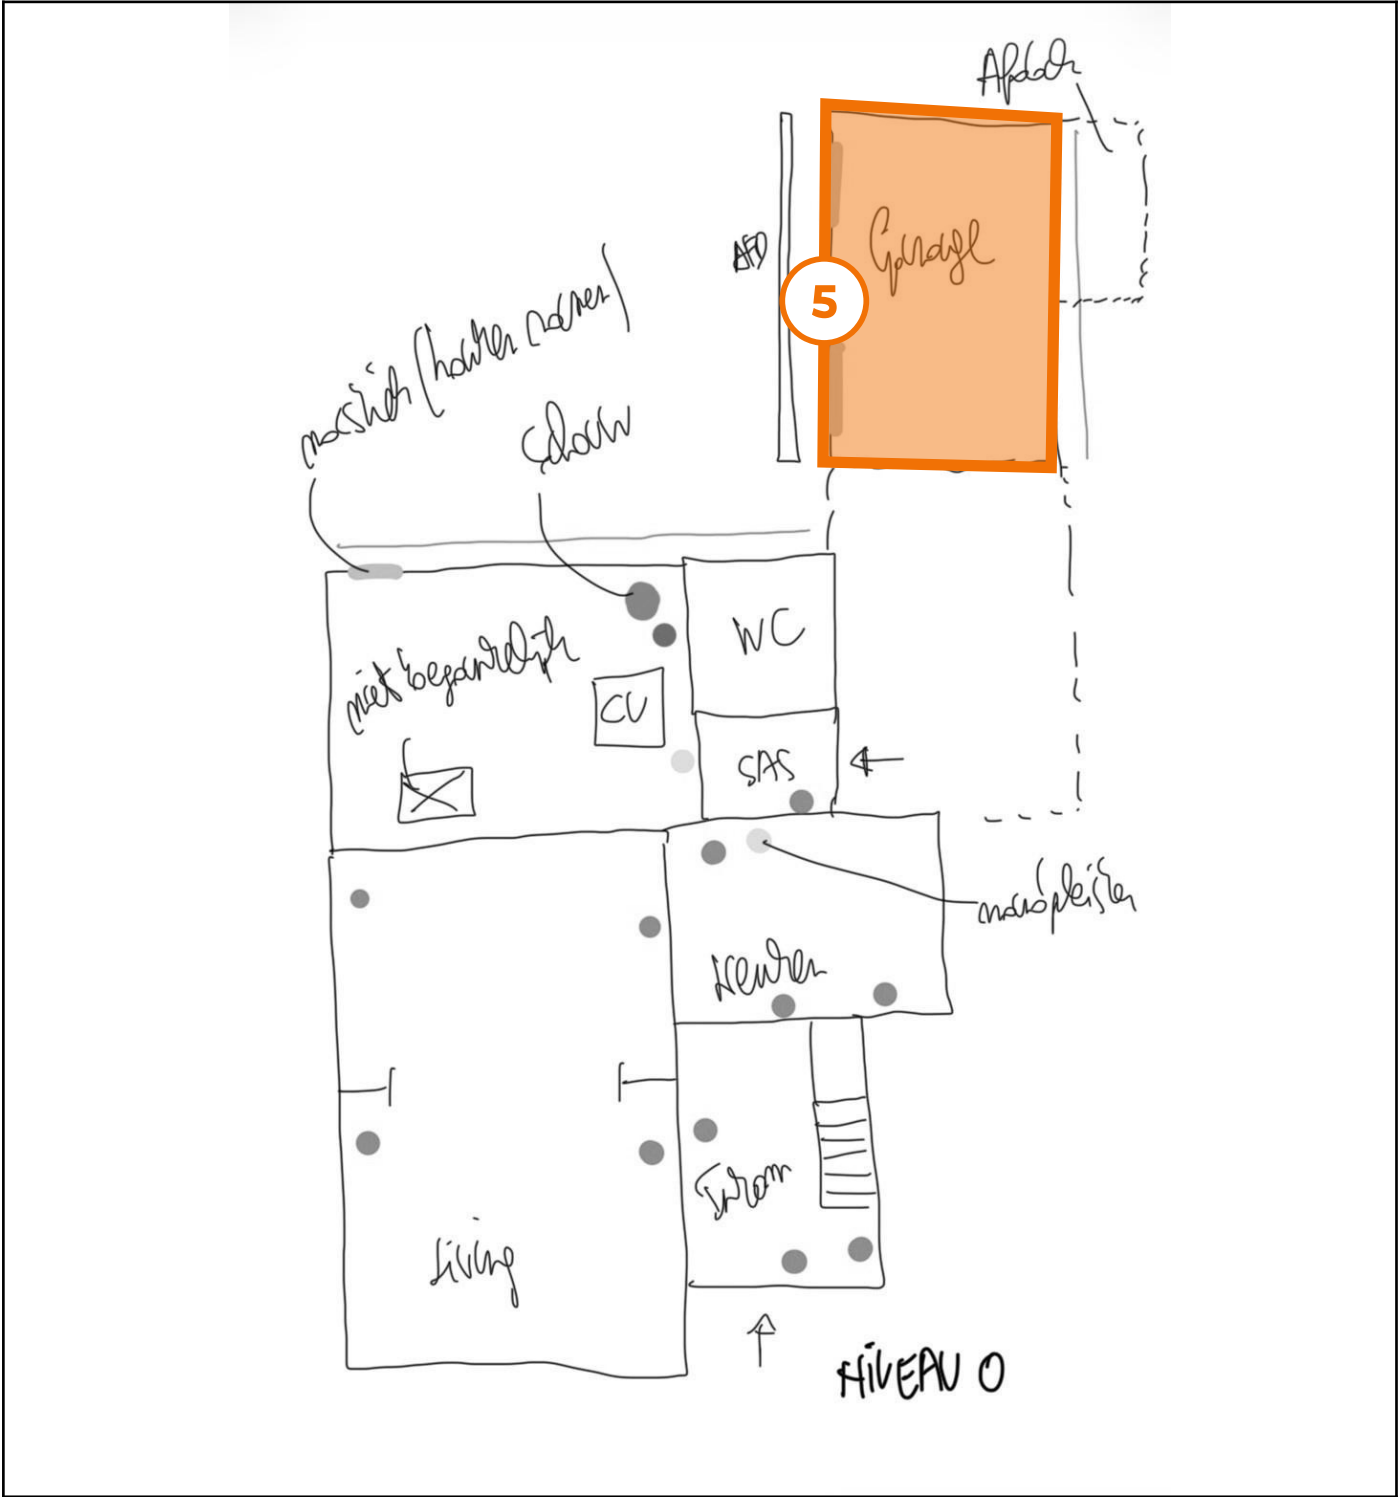
Plan 3.1: - Niveau 0

| Beschrijving | Type | Actie |
|---|---|---|
| 5. Dakbedekking I Golfplaten | Asbestmateriaal | Verwijderen |

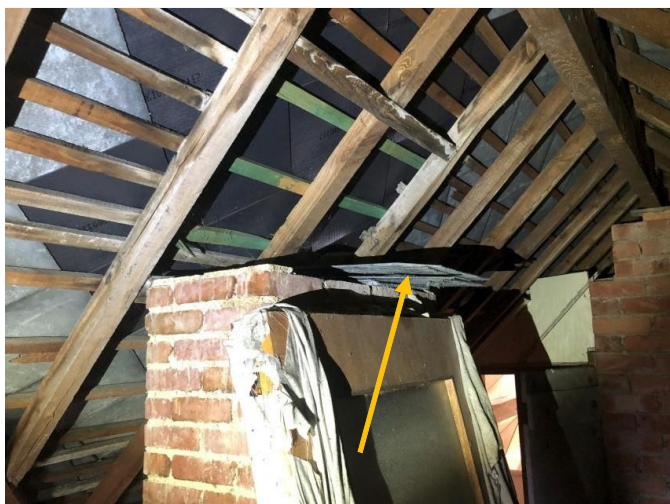
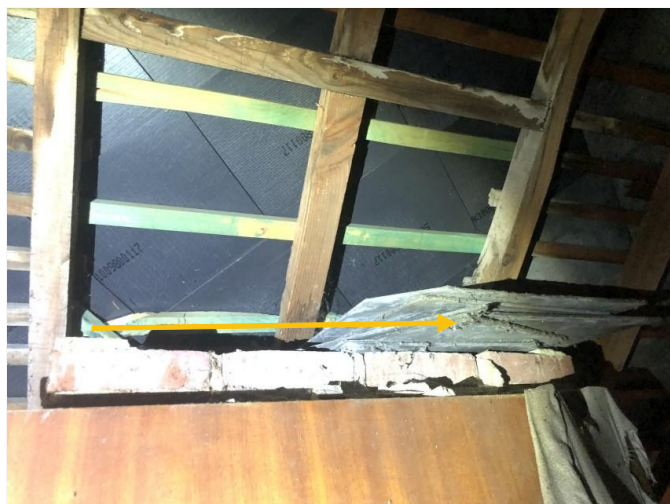
| Opmerking | <p>De hoeveelheid is een zo nauwkeurig mogelijke schatting en kan afwijken van de werkelijke toestand. De geraamde totale oppervlakte of hoeveelheid (indien van toepassing) wordt weergegeven, niet het aantal stuks. Aanduidingen op de constructieplannen vormen louter een indicatie waar deze toepassing (onder meer) aanwezig is of kan zijn. Aan de gegeven informatie kunnen geen rechten worden ontleend.</p> <p>Volgende vezelcementen buitenschiltoepassingen dient de asbestdeskundige steeds op te nemen als asbest(verdacht) wat volgens het inspectieprotocol asbesthoudend impliceert tot het tegendeel bewezen zou worden door labo-analyse. Het gaat om: 1° dakbedekking en gevelbekleding: a) lei, shingle; b) plaat; c) golfplaat; d) nok, windveer, boeiboord; 2° dakgoot; 3° rookgaskanaal; 4° schouwhoed, ventilatiekap (anti-windval); 5° hemelwaterafvoerkanaal.</p> <p>De rookgasafvoer loopt mogelijks verder door in de schouw. Om dit te onderzoeken is verder destructief onderzoek nodig.</p> |

- Eenvoudige handelingen: mag via doe-het-zelf of door werknemer(s) met opleidingsattest eenvoudige handelingen  
Deze toepassing kan door een aannemer die over een opleidingsattest eenvoudige handelingen beschikt of door een particulier (doe-het-zelf), verwijderd worden indien er geen verhoogd risico op vrijgave van asbestvezels (max. concentratie 0,01 vezels/cm<sup>3</sup> - CODEX Art. VI.3-54) ontstaat en de toepassing voorafgaand wordt gefixeerd/bevochtigd; de individuele elementen zonder machinale werktuigen (boormachine, slijpschijf, hogedrukreiniger,...) en zonder breken of gooien een voor een losgemaakt worden; en ten slotte dubbel en luchtdicht verpakt weggevoerd worden naar een erkend afvalpunt (recyclagepark).

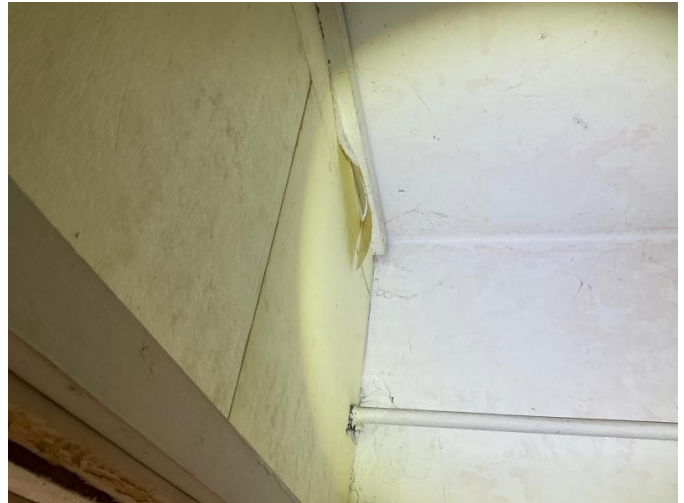
Detailfoto

Geen asbest
