Asbestinventarisatetest

Hoogstraat 41, 3560 Lummen

Attestnummer : 20251028-000074.000

Uitgegeven op : 28.10.2025

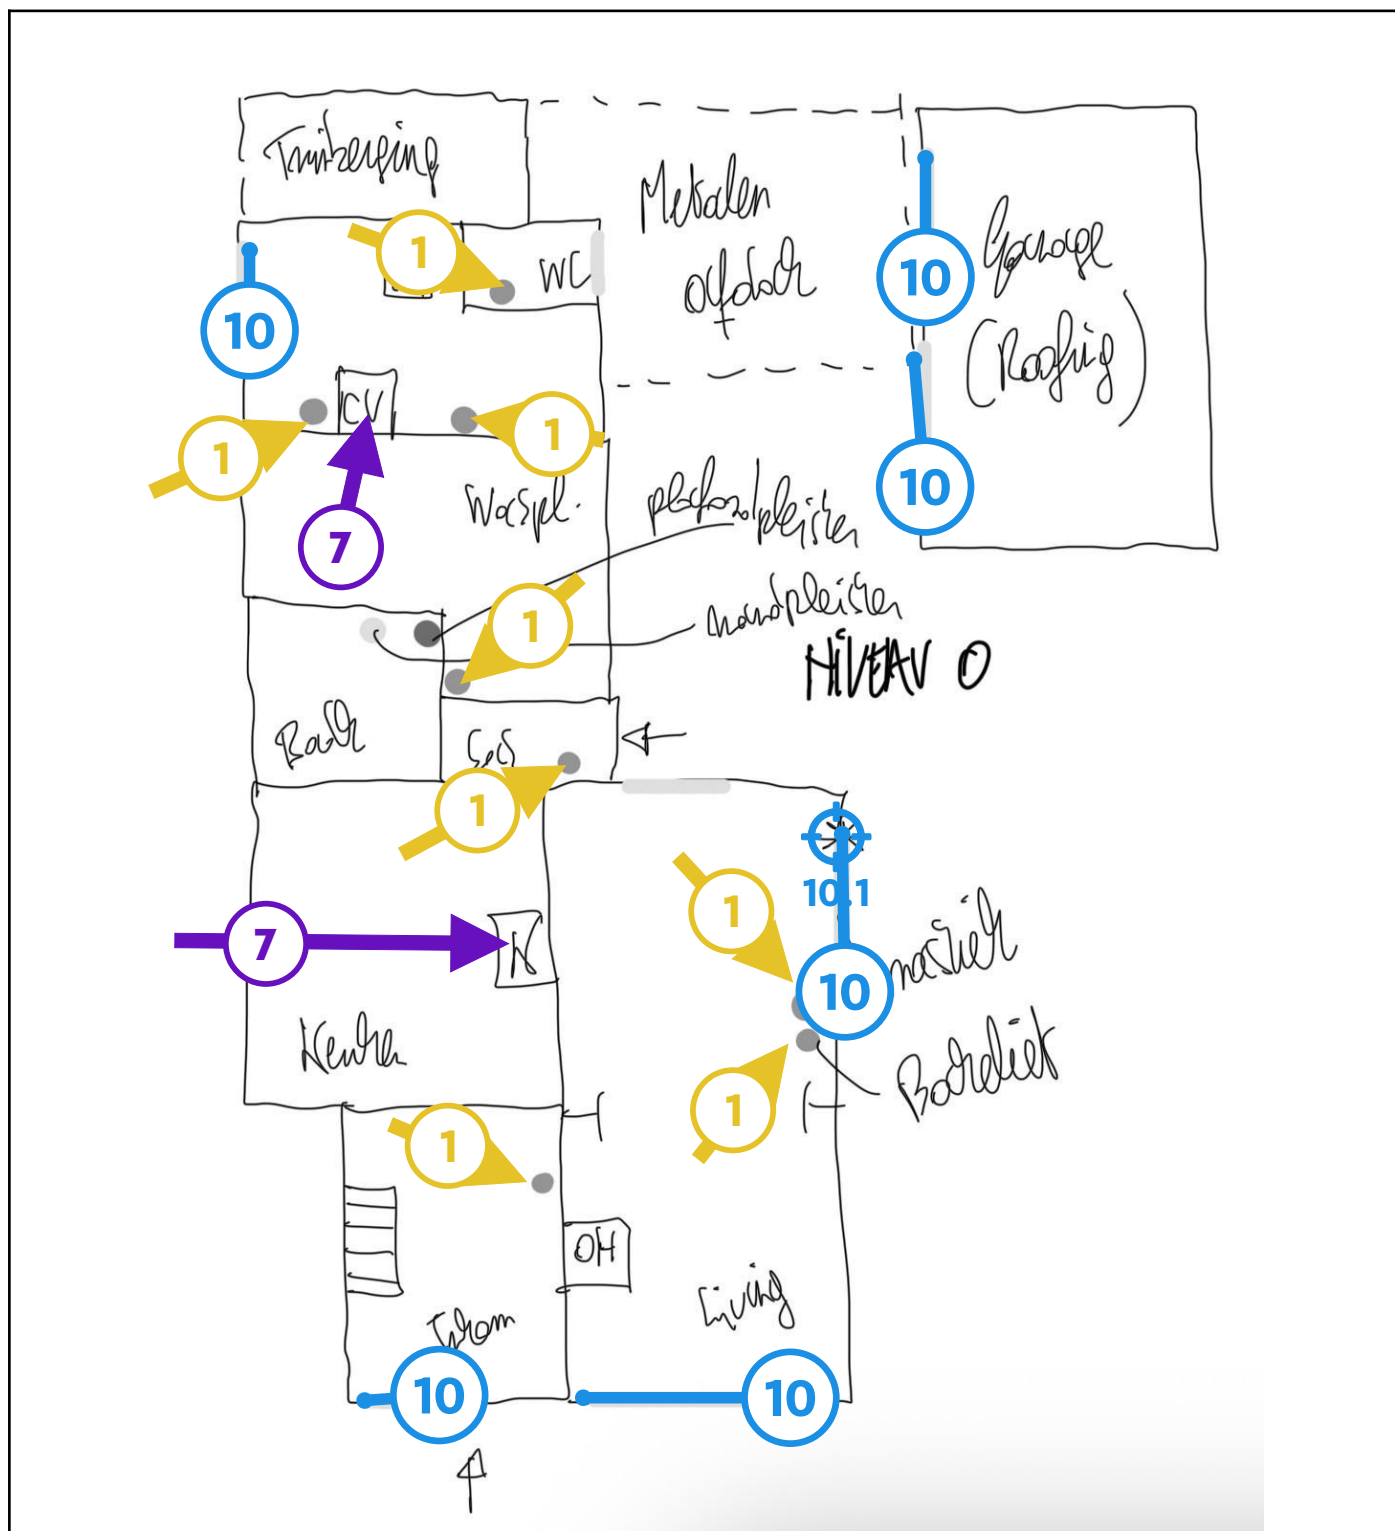
Plan 1.2: 1 | Niveau 0

Beschrijving	Type	Actie
1. Bakeliet Elektrische installatie	Asbestmateriaal	Zorgvuldig beheren

7. Onderdelen en uitrusting van de ruimteverwarming	Advies	-
10. Mastiek/Kitwerk tussen glas en profiel Staal	Geen asbest	-
10.1 Code: 4 PS Mastiek	Puntmonster	-

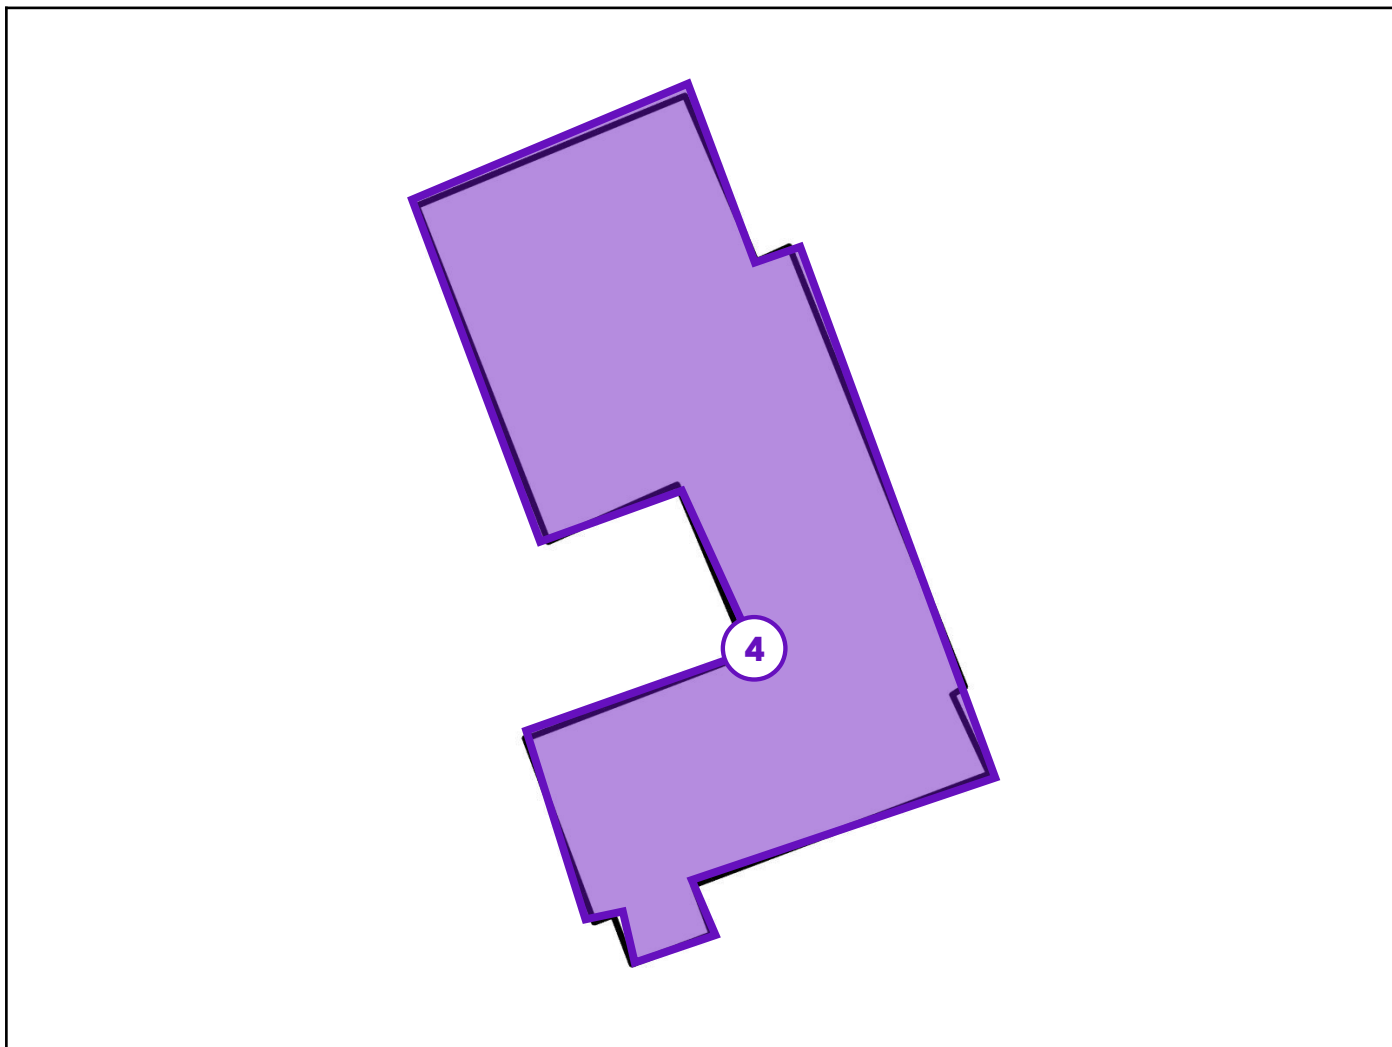
Plan 1.11: Binnenkant schouw(en) en ventilatiekanalen

Beschrijving	Type	Actie
4. Binnenkant van de schouw(en) en ventilatiekanalen niet inspecteerbaar	Beperking	-

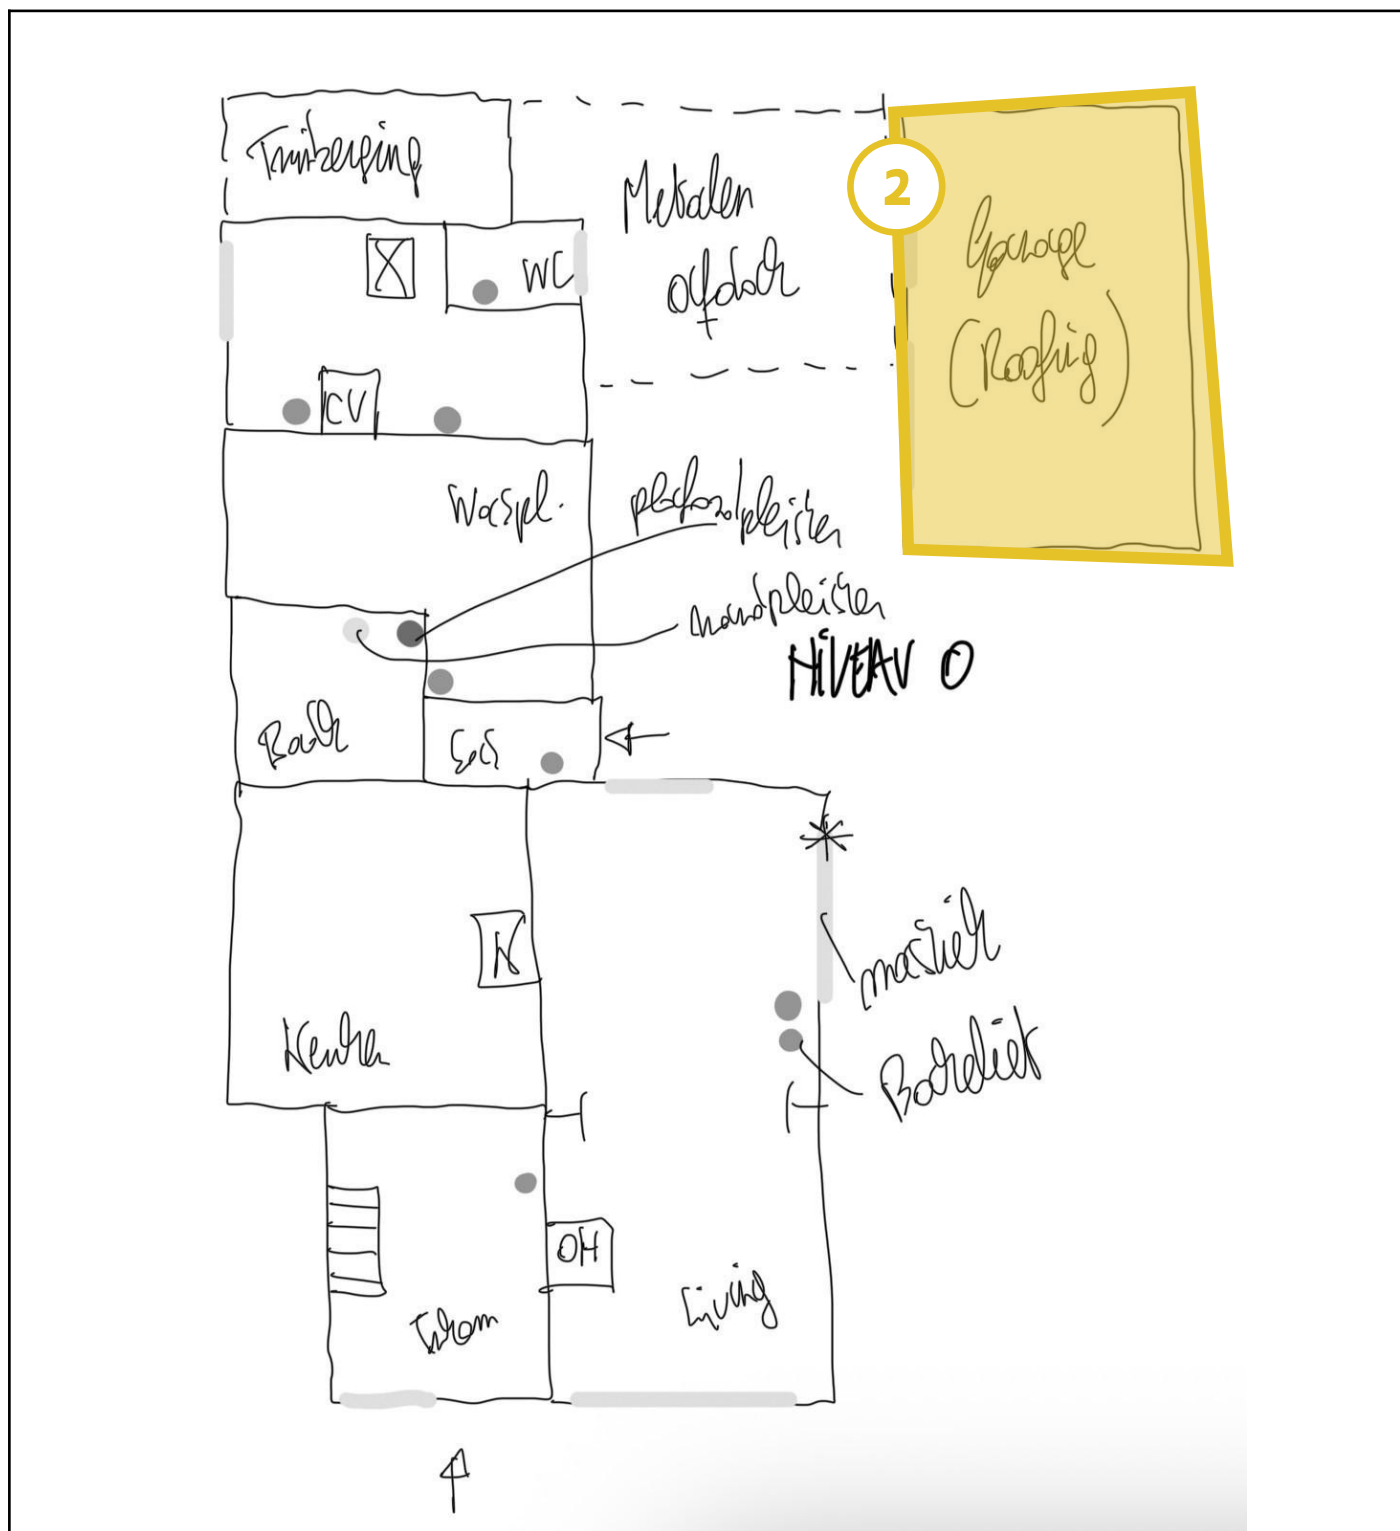
Plan 1.12: 1 | Niveau 0

2. Plat dak I (roofing, bitumen, teer) I Asbestverdacht	Asbestmateriaal	Zorgvuldig beheren
--	-----------------	--------------------

Beschrijving	Plat dak I (roofing, bitumen, teer) I Asbestverdacht
Omgeving	Buiten
Primaire drager	Plat dak
Asbestmateriaal	Dak- en gevelbekleding - Roofing
Bindmiddel van asbestmateriaal	Bitumen (roofing, teer, asfalt)
Gebondenheid op basis van bindmiddel	Hecht
Hoeveelheid (oppervlakte - aantal)	<ul style="list-style-type: none">• 21,51 m² - 1 stuk
Totale oppervlakte	21,51 m ²
Eenvoudig bereikbaar	Ja
Bevestigingswijze	<ul style="list-style-type: none">• Verlijmd, ingegoten, versmeerd
Identificatiemethode	Vaststelling zonder monstername Motivatie: Groot risico op structurele gevolgschade (lekschade, werking installatie,...)
Destructieve handeling voor identificatie	Nee

Opmerking	<p>De hoeveelheid is een schatting en kan afwijken van de werkelijke toestand.</p> <p>Er werd geen staal genomen van de roofing/bitumen/teer-laag om risico op waterinfiltratie te voorkomen. (Groot risico op structurele gevolgschade, zijnde lekschade)</p> <p>De toplaag, lijmlaag of mogelijks onderliggende lagen kunnen asbesthoudend zijn. Volgens het inspectieprotocol dient deze toepassing beschouwd te worden als asbestverdacht (zijnde asbesthoudend) tot het tegendeel (al dan niet) wordt bewezen.</p> <p>Er is geen volledige / correcte staalname mogelijk van de toplaag inclusief onderliggende lagen bitumen of lijm zonder de toepassing ernstig te beschadigen (met risico op waterinfiltratie).</p> <p>Bij renovatie of werken aan het plat dak dient dit attest voorgelegd te worden aan de aannemer en is er bijkomend destructief onderzoek nodig met staalname van de toplaag en onderliggende lagen alvorens werken uit te voeren aan het plat dak of alvorens een nieuwe laag over de bestaande laag te plaatsen.</p> <p>OVAM verbiedt het breken, afschuren, beschadigen, hergebruiken, insluiten, opnieuw bedekken van asbesthoudende of asbestverdachte materialen (Bron: OVAM: Wat is verboden?).</p>

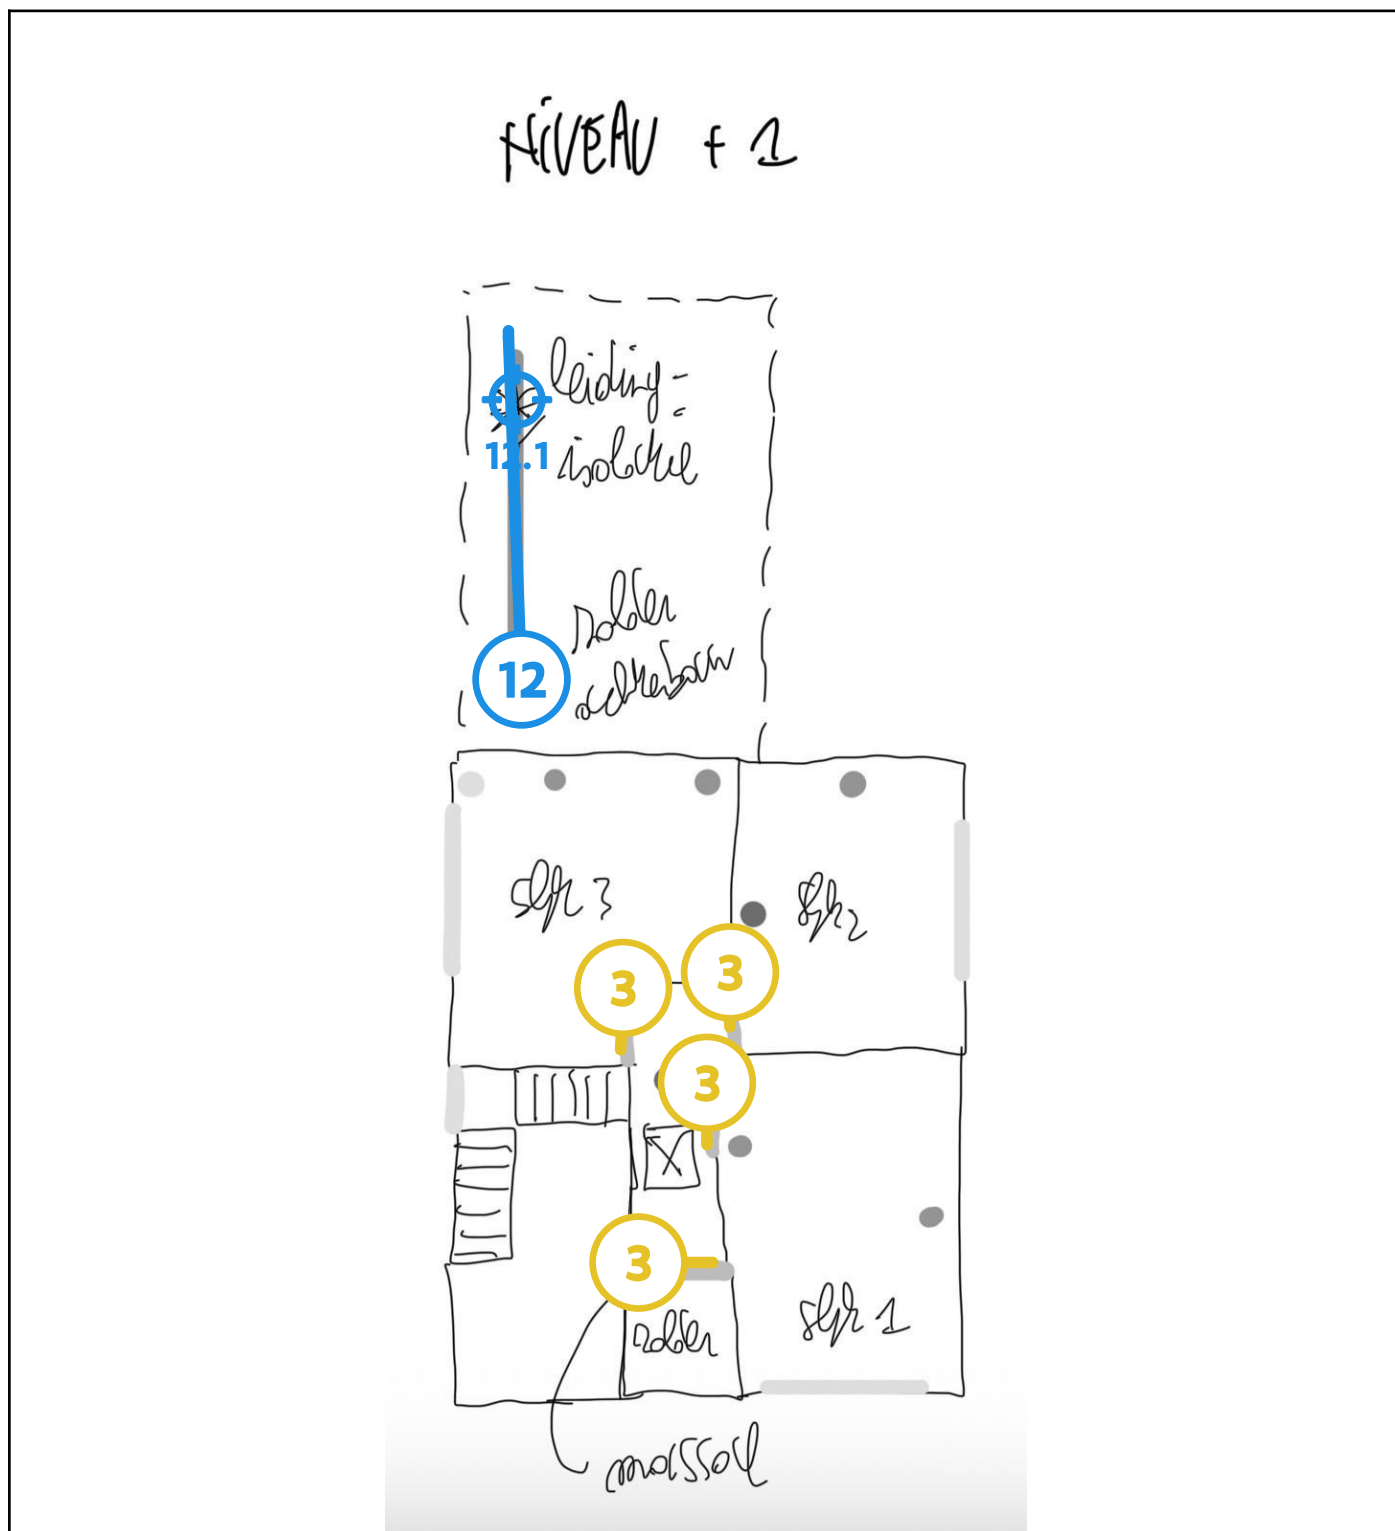
Plan 1.13: 1 | Niveau +1

Beschrijving	Type	Actie
3. Massal	Asbestmateriaal	Zorgvuldig beheren
