# Asbestinventarisatattest

Hasseltsesteenweg 94, 3580 Beringen

Attestnummer : 20260914-000432.000

Uitgegeven op : 14.09.2026

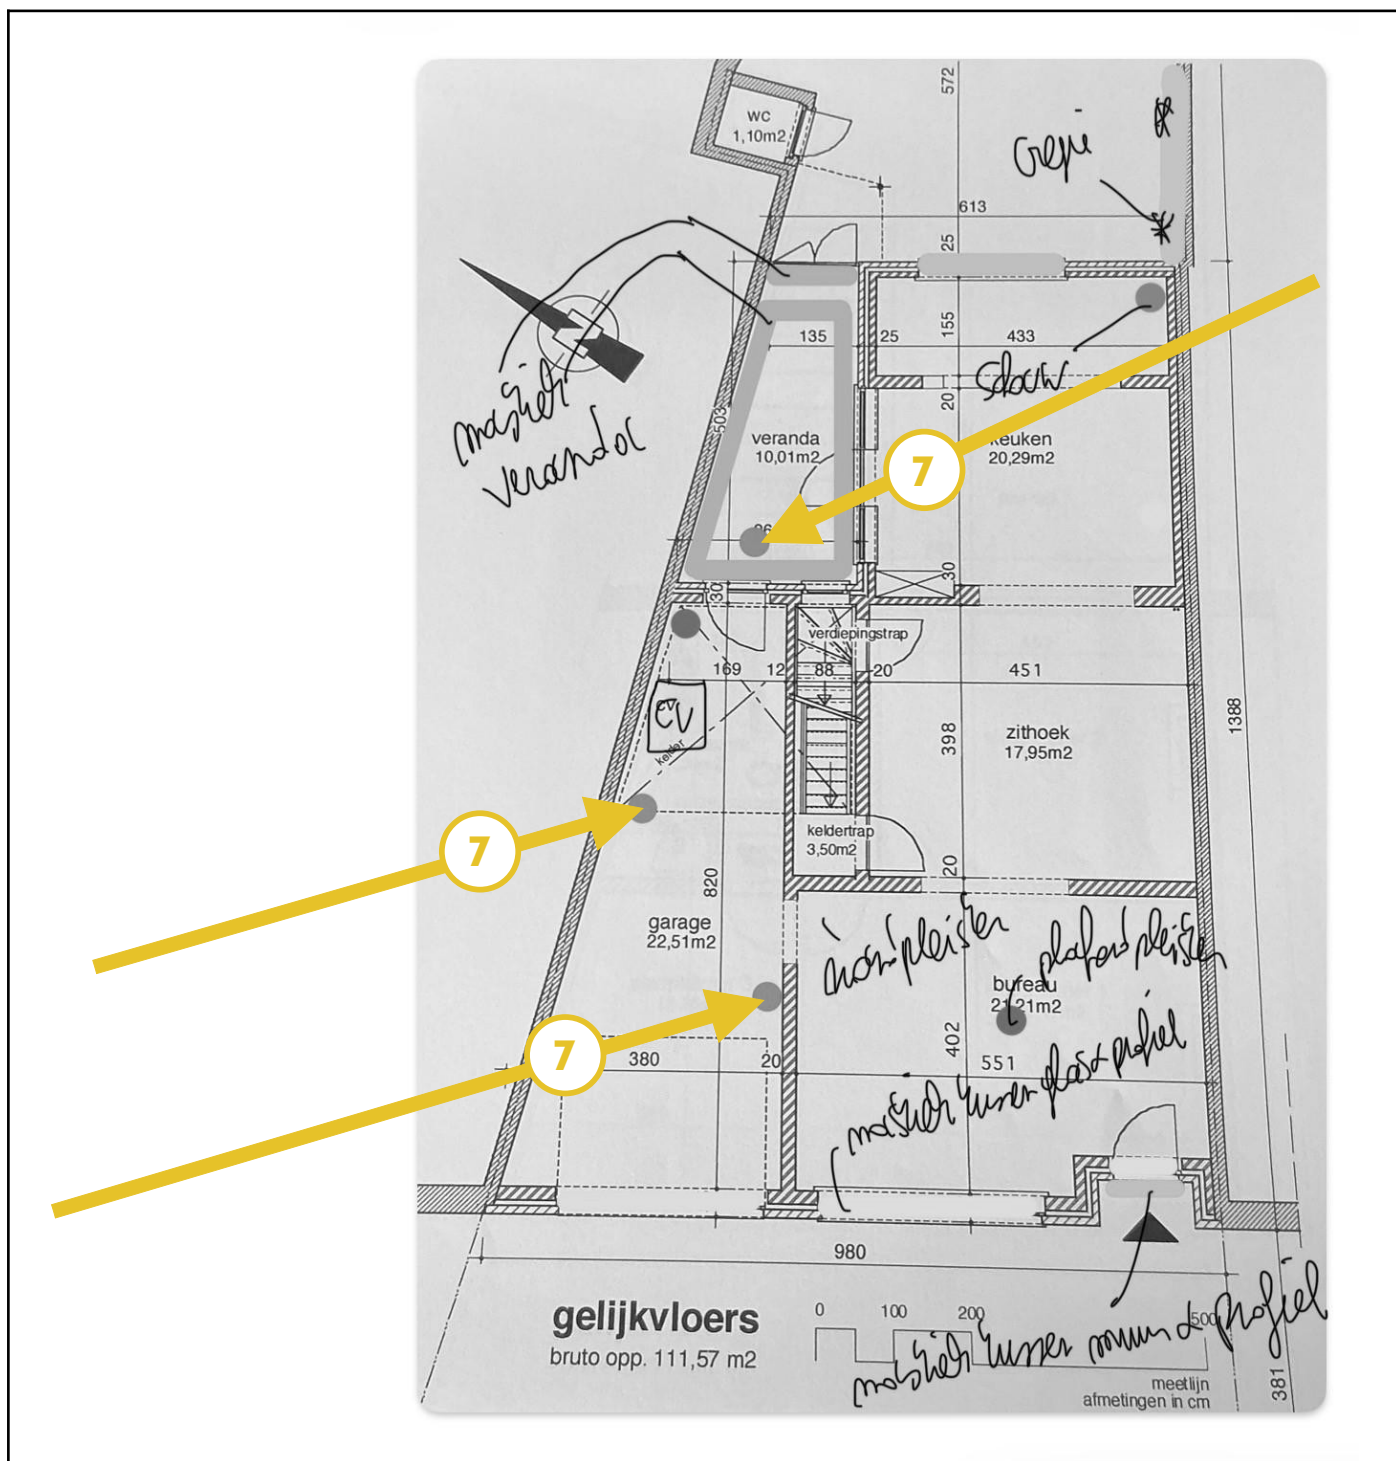
## Plan 2.10: – Niveau 0

| Beschrijving | Type | Actie |
|---|---|---|
| 7. Bakeliet I Elektrische installatie | Asbestmateriaal | Zorgvuldig beheren |

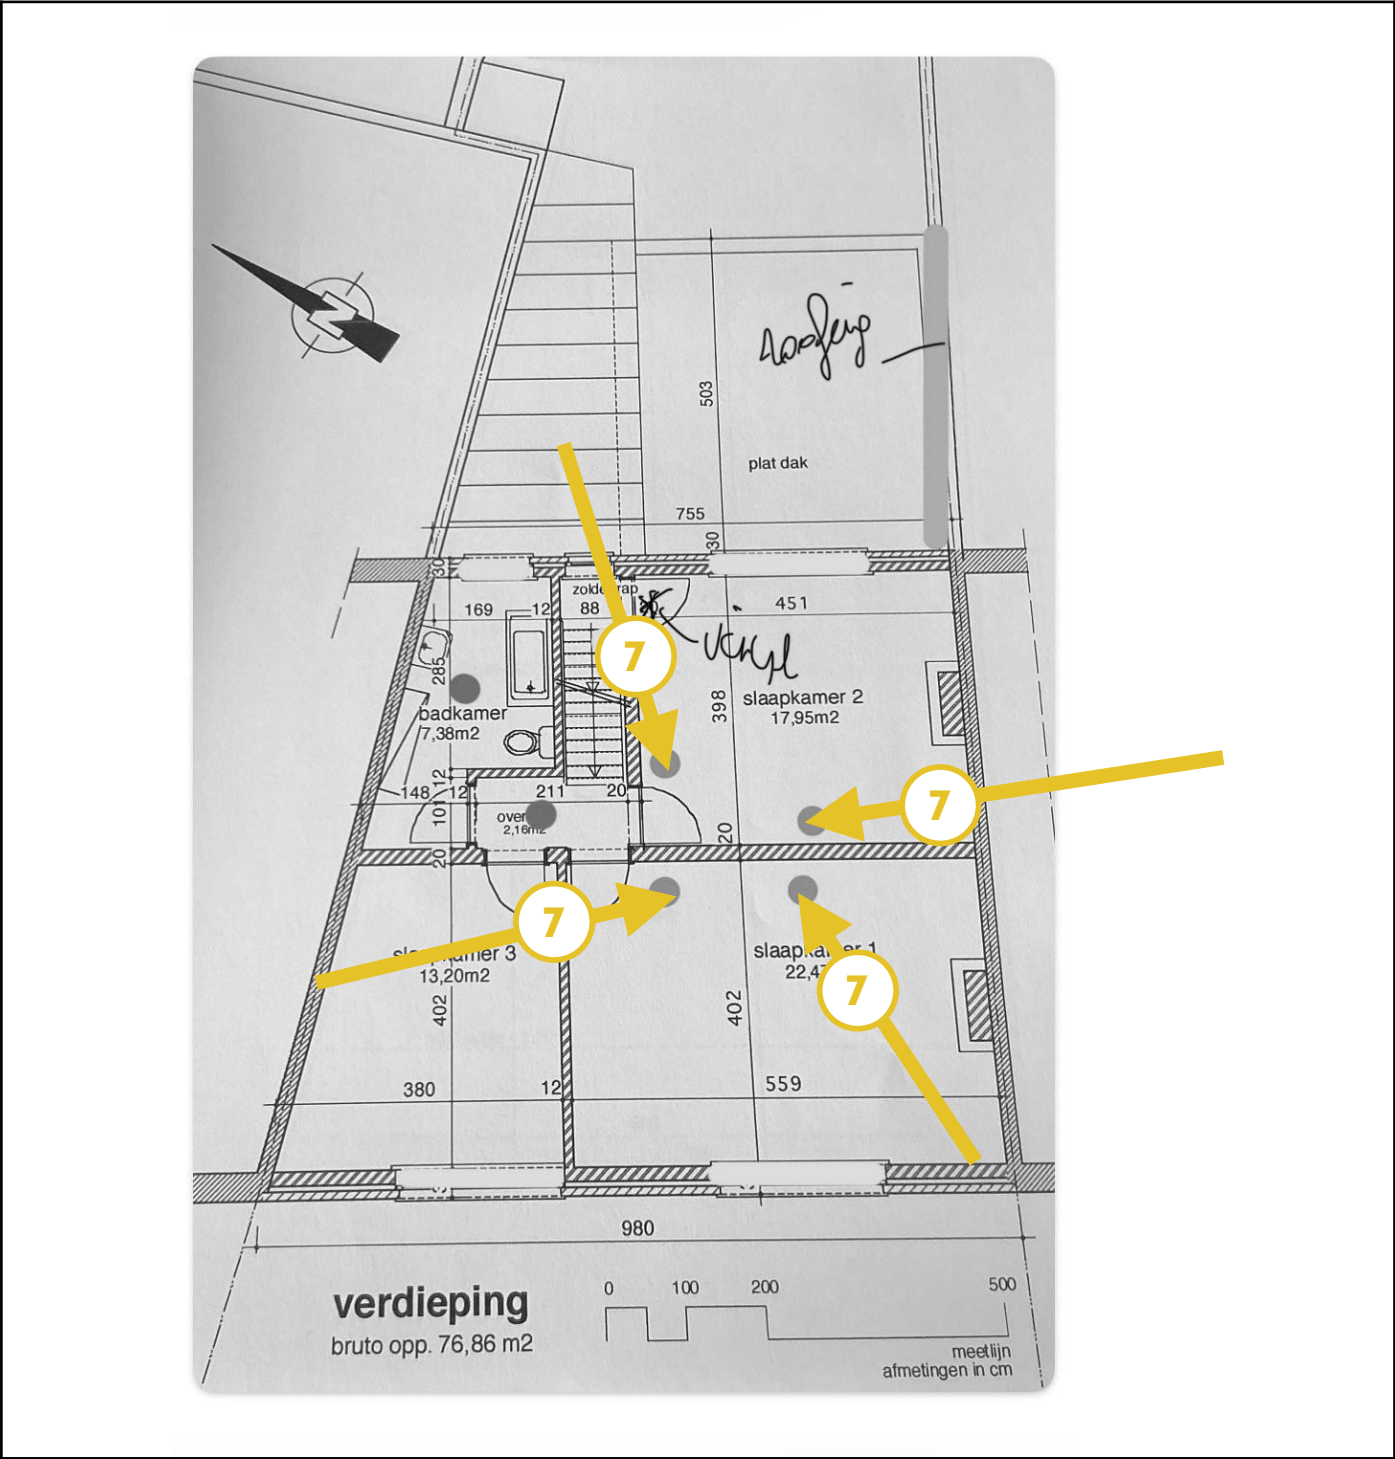
Plan 2.11: - Niveau +1

| Beschrijving | Type | Actie |
|---|---|---|
| 7. Bakeliet I Elektrische installatie | Asbestmateriaal | Zorgvuldig beheren |

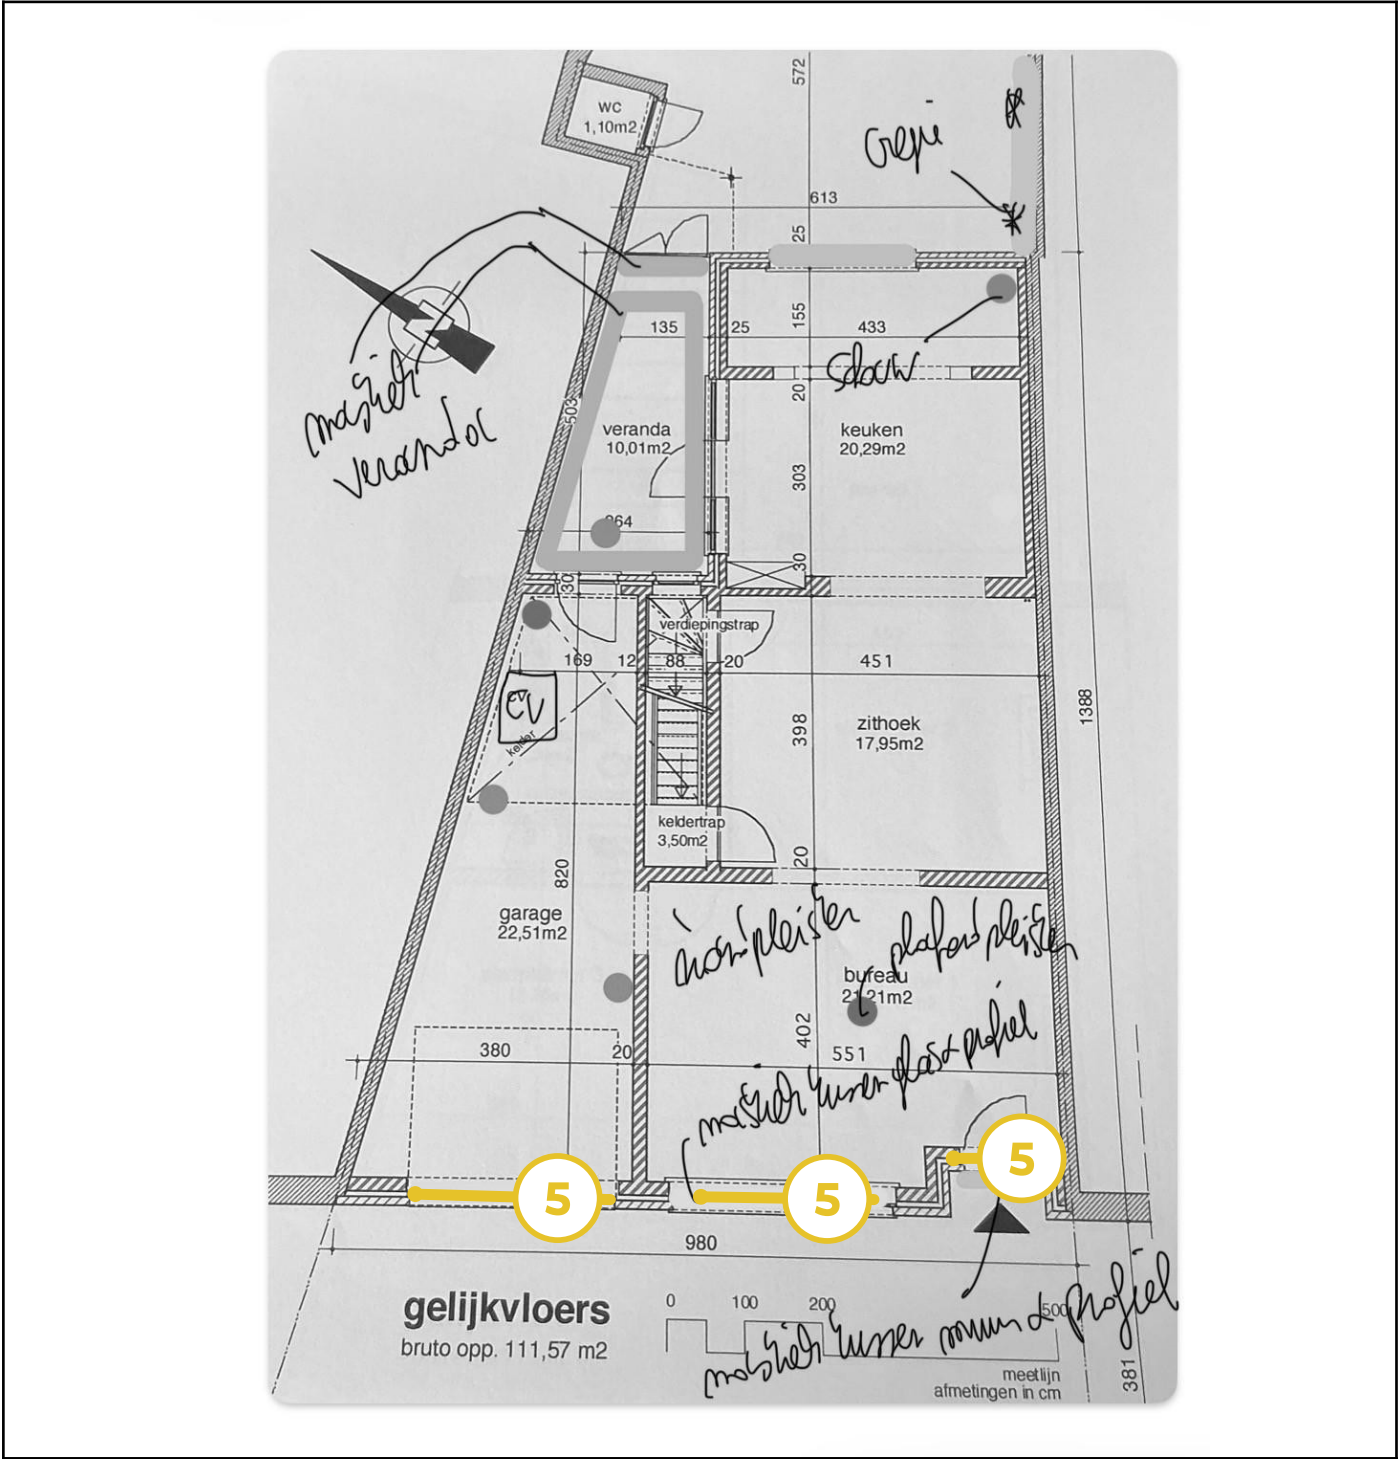
Plan 2.14: - Niveau 0

| Beschrijving | Type | Actie |
|---|---|---|
| 5. Mastiek/kit tussen glas en profiel Oude ramen Asbestverdacht | Asbestmateriaal | Zorgvuldig beheren |

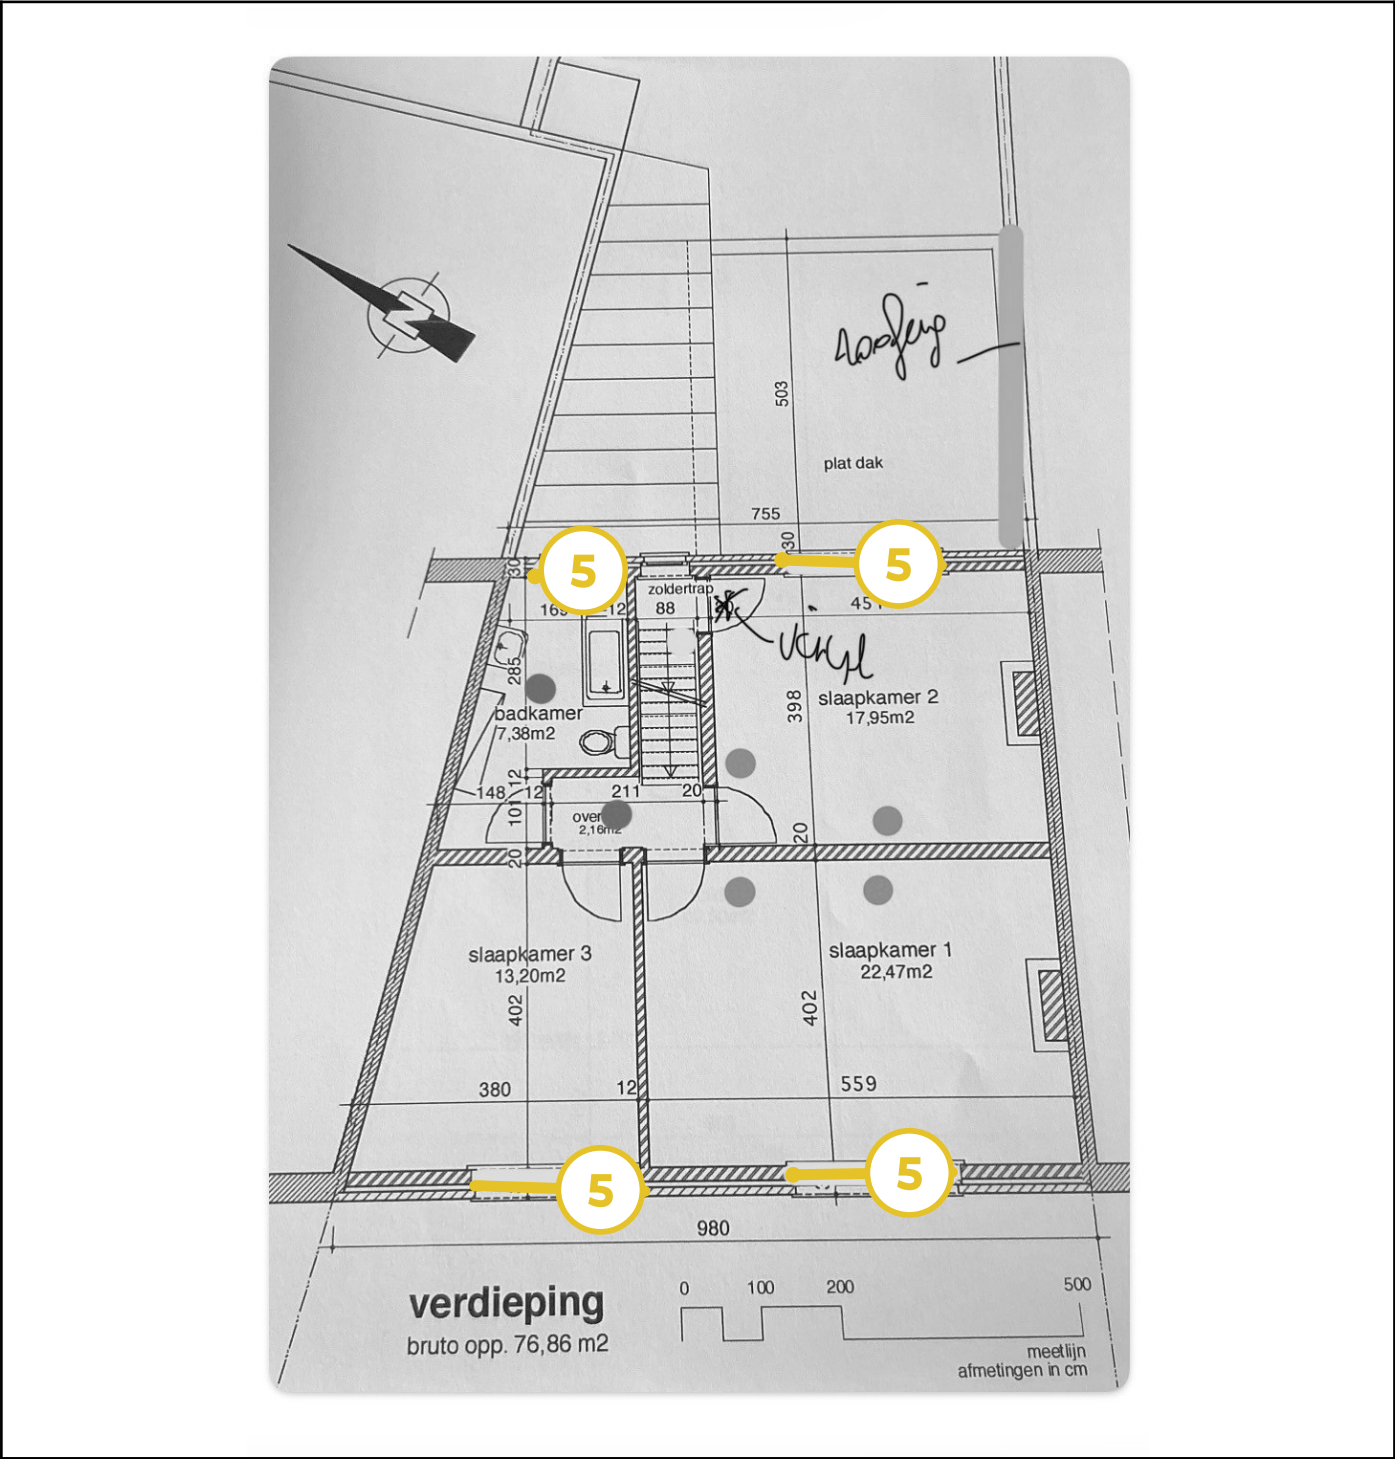
Plan 2.15: - Niveau +1

| Beschrijving | Type | Actie |
|---|---|---|
| 5. Mastiek/kit tussen glas en profiel Oude ramen<br> Asbestverdacht | Asbestmateriaal | Zorgvuldig beheren |

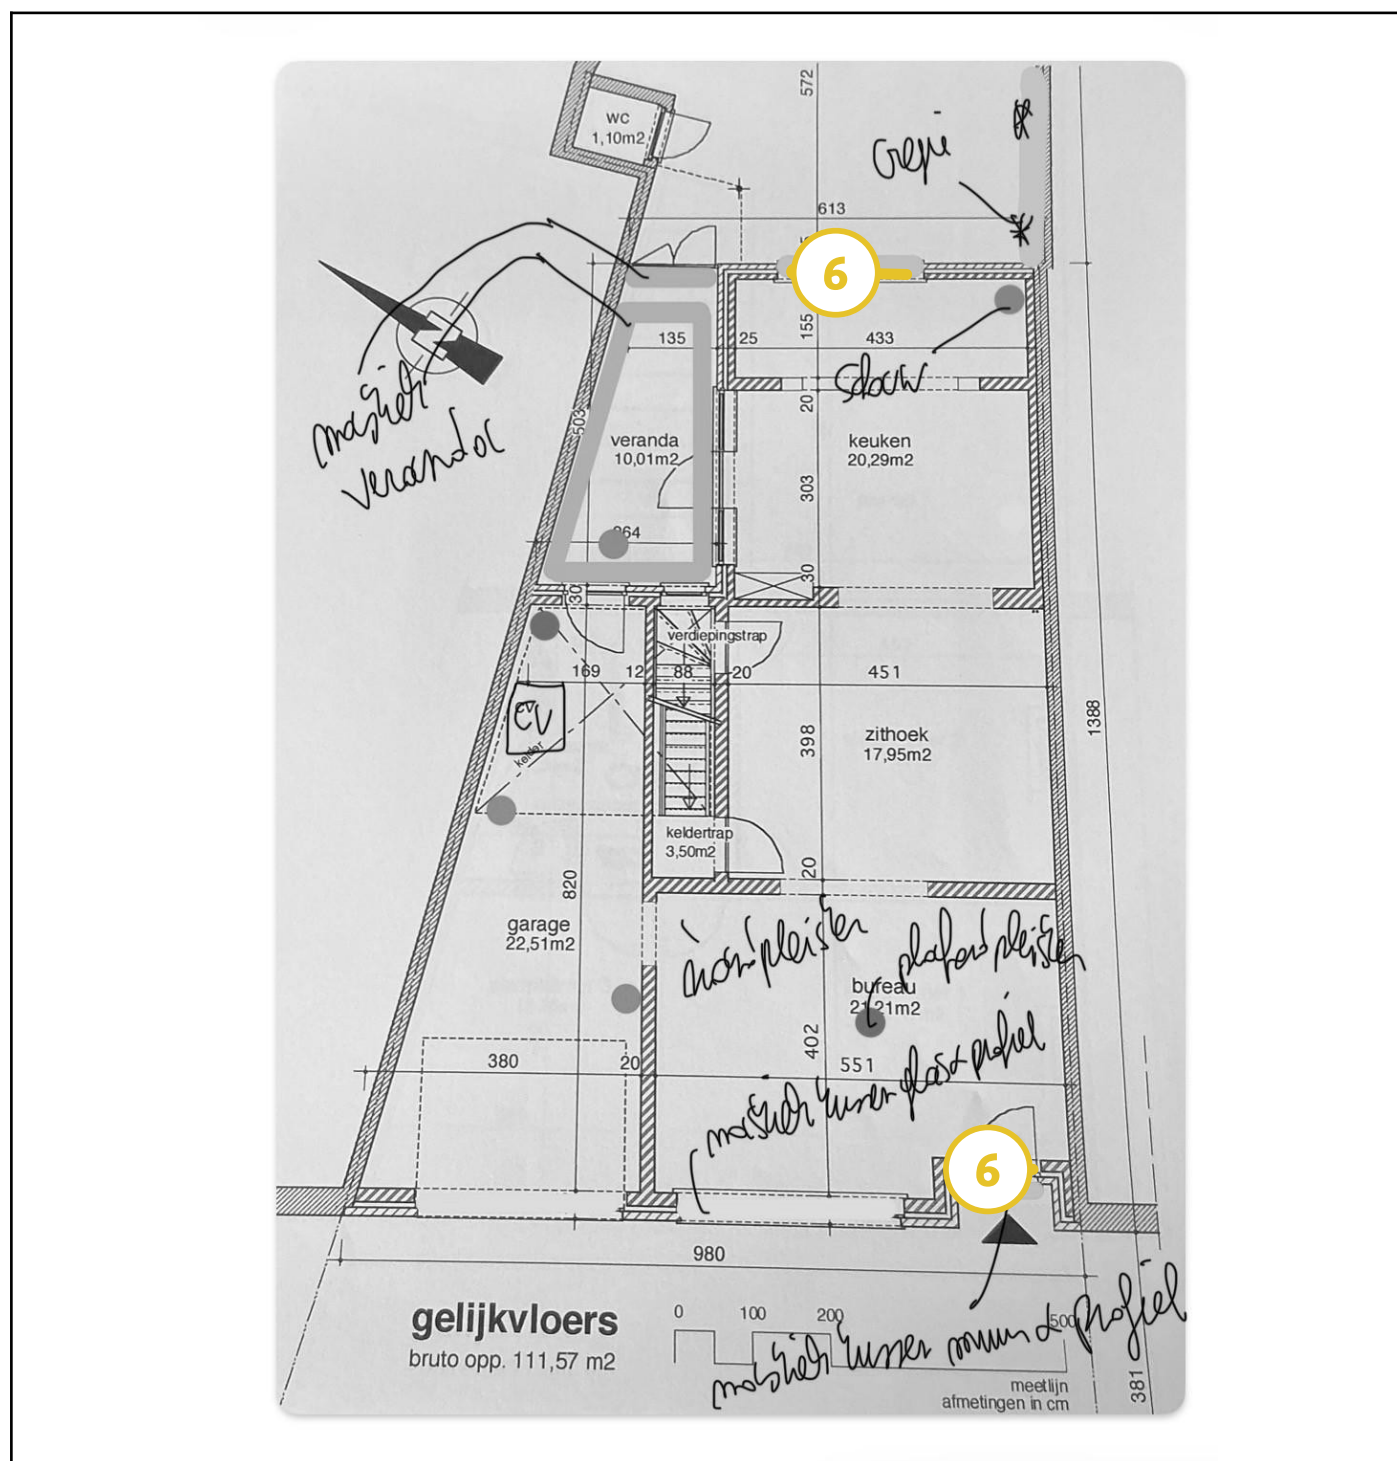
## Plan 2.16: - Niveau 0

| Beschrijving | Type | Actie |
|---|---|---|
| 6. Mastiek/Kit tussen profiel en muur | Asbestmateriaal | Zorgvuldig beheren |

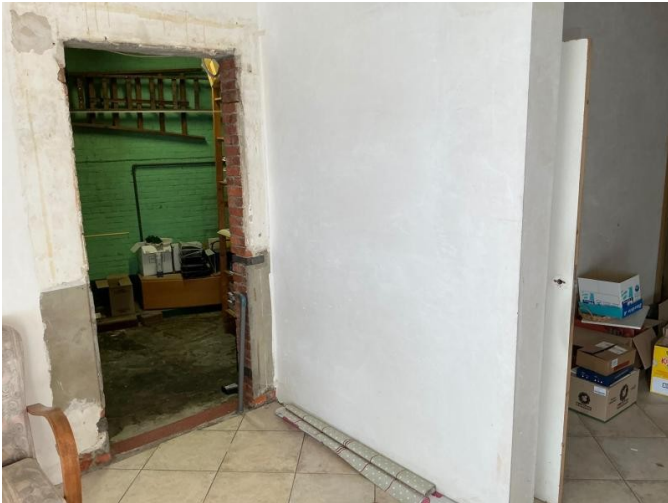
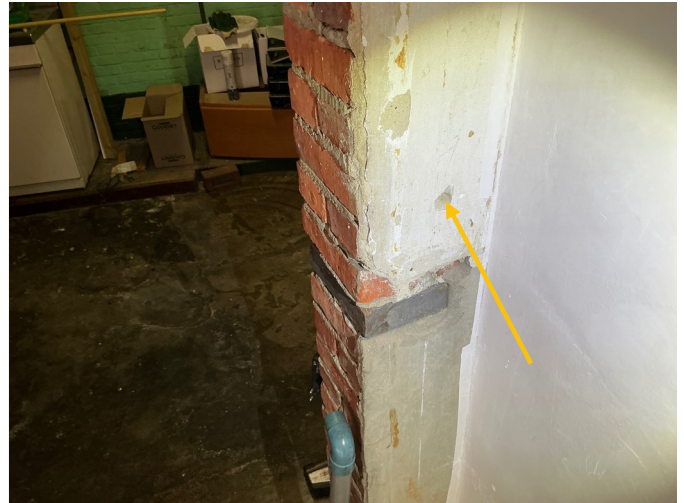
## Fiche 12: Zichtbaar wandpleisterwerk

Geen asbest

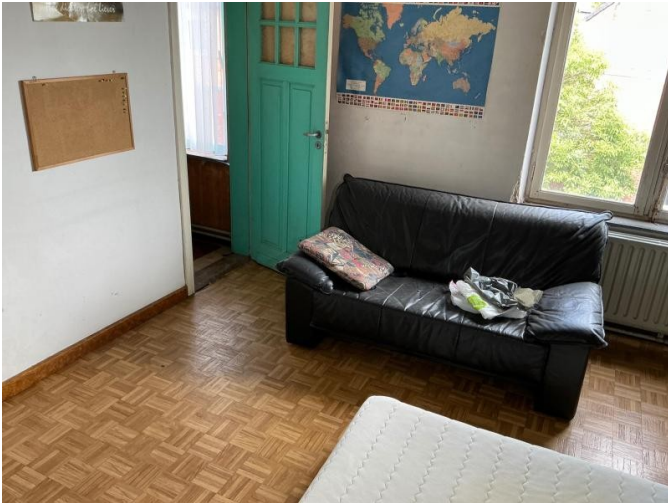
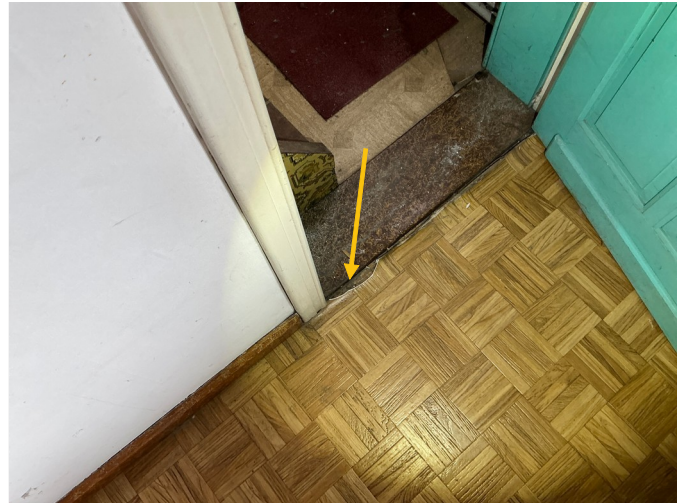
## Fiche 13: Vinylvloer

Geen asbest

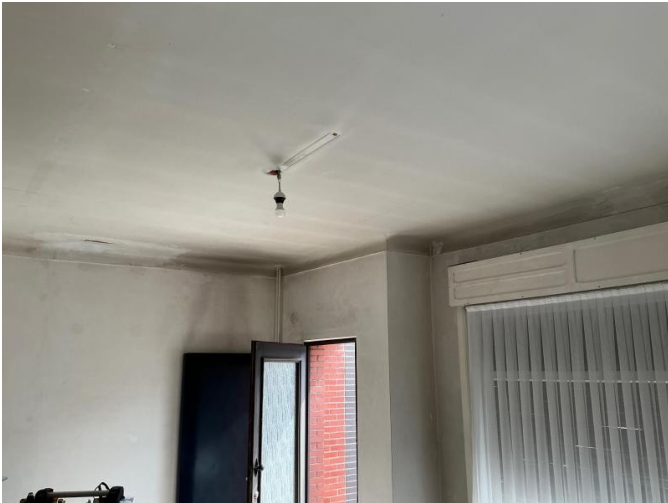
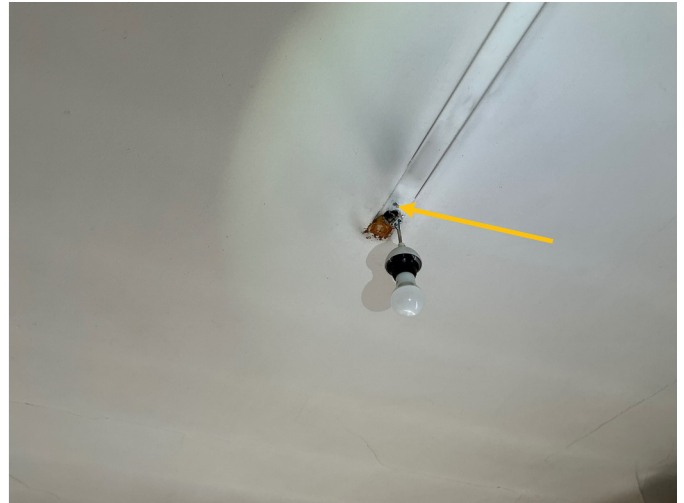
## Fiche 15: Zichtbaar plafondpleisterwerk

Geen asbest

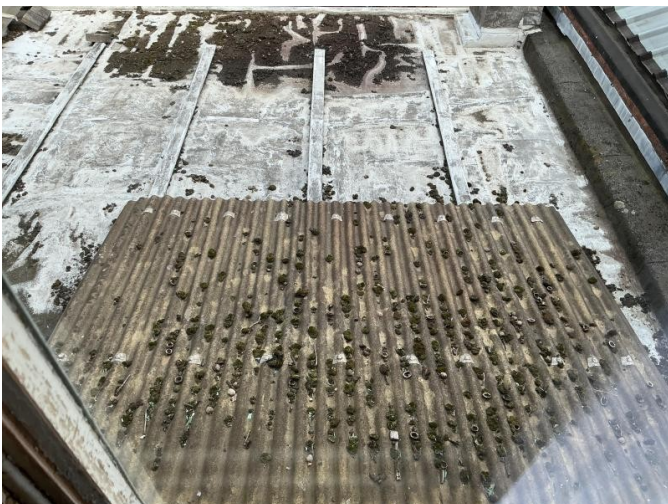
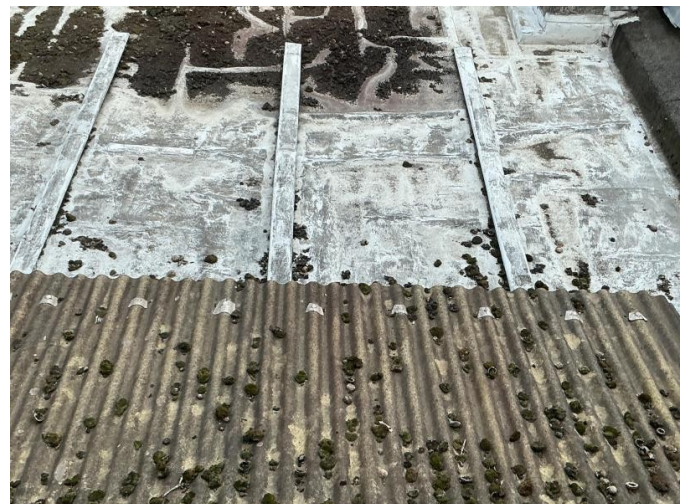
## Fiche 17: Dakbedekking boven keuken | Niet asbestverdacht

| Beschrijving | Notitie | Terug te vinden op plannen |
|---|---|---|
| Fiche 17: Dakbedekking boven keuken I Niet asbestverdacht | <p>het betreft de dakbedekking in zink boven de keuken.</p> <p>De dakbedekking (buitenzijde) is niet-asbestverdacht.</p> <p>Aanduidingen op de constructieplannen vormen louter een indicatie waar deze toepassing (onder meer) aanwezig is of kan zijn. Aan de gegeven informatie kunnen geen rechten worden ontleend.</p> <p>De inspectie van het materiaal van de dakbedekking gebeurde langs de buitenzijde van de constructie.</p> <p>Aanduidingen op de constructieplannen vormen louter een indicatie waar deze toepassing (onder meer) aanwezig is of kan zijn. Aan de gegeven informatie kunnen geen rechten worden ontleend.</p> <p>De inspectie van het materiaal van de dakbedekking gebeurde langs de buitenzijde van de constructie.</p> | - |

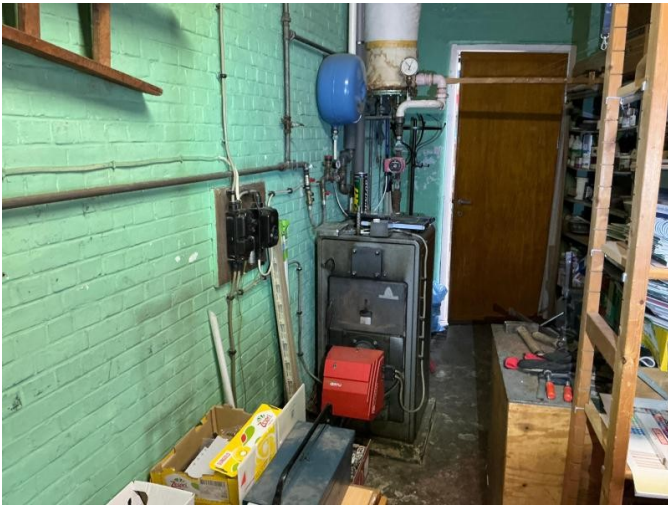
## Fiche 18: Toestel(len) | Ruimteverwarming en opwekker(s) warm water

| <p>Fiche 18: Toestel(len) I<br/>Ruimteverwarming en opwekker(s)<br/>warm water</p> | <p>De toestellen met betrekking tot de ruimteverwarming en opwekkers warm water werden geïnspecteerd. Er is echter geen volledige risicobeoordeling mogelijk.</p> <p>De aanwezige onderdelen en uitrusting van de ruimteverwarming dateren van voor het risicobouwjaar 2001 of het bouwjaar is ervan onbekend. De stookketel bevat mogelijk asbesthoudende pakkingen en/of elementen. Laat ze onderzoeken bij onderhoud of vervanging. Laat bij vervanging van pakkingen of elementen steeds de vervanging van deze onderdelen vermelden op factuur zodat deze opgenomen kunnen worden bij de actualisatie van het asbestattest.</p> <p>Met de ruimteverwarming en opwekkers warm water worden onder andere volgende toestellen en onderdelen bedoeld: verwarmingsketel, kachel(s), open haard(en), radiatoren, boilers, geisers, ...</p> <p>Het betreft hier een opdracht asbestinventarisatie met een niet-destructief onderzoek. Dit wil zeggen: visueel/auditief, losse of licht geklemde materialen opheffen, monsternamen met inherente schade. Dit wil niet zeggen: demonteren, beschadigen, opscheppen / uitsorteren.</p> <p>Bij het verwijderen of demonteren van onderdelen van toestellen en onderdelen dient steeds bijkomend destructief onderzoek uitgevoerd te worden naar asbestverdachte materialen.</p> <p>Asbest kan onder meer voorkomen in (niet-limitatief): een asbesthoudende plaat onder de verwarmingsketel, afdichtkoorden aan rookafvoerbuizen of kachels, kit aan koppelingen of buizen, rookgaskanalen die bestaan uit asbestcement (die eventueel doorlopen in schouwen), isolatie rond afvoerbuizen / asbesthoudend gips, brandwerende asbestmaterialen rond kachels, asbesthoudende koorden, pakkingen, ...</p> <p>Op de schets betekenen volgende symbolen het volgende:</p> <p>CV = Centrale Verwarmingsketel</p> <p>K = Kachel</p> <p>OH = Open haard</p> <p>G = Geiser</p> <p>B = Boiler</p> | <p>-</p> |

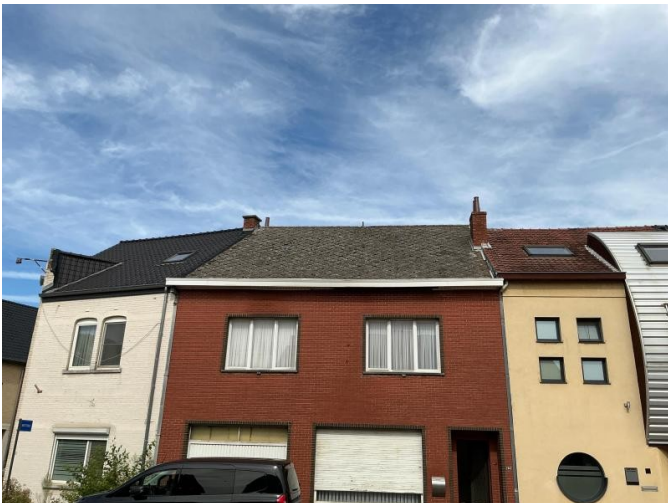
## Fiche 19: Binnenkant schouw(en) en/of ventilatiekanalen niet inspecteerbaar

| <p>Fiche 19: Binnenkant schouw(en) en/of ventilatiekanalen niet inspecteerbaar</p> | <p>De binnenkant van de schouw(en) en ventilatiekanalen (verluchtingen, ventilatiekanalen, afvoer dampkap, etc.) kon niet gecontroleerd worden op de eventuele aanwezigheid van asbesttoepassingen (bijvoorbeeld een asbestcementen rookgaskanaal/buis in de schouw of een asbestcementen buis als ventilatie voor de keuken, de badkamer, ...). Indien dit wel gecontroleerd kon worden tijdens het plaatsbezoek, wordt dit beschreven in een aparte fiche in dit attest.</p> <p>Er werd de nodige inspanning gedaan om de schouwen en ventilatiekanalen zo goed mogelijk te inspecteren. De schouwen en ventilatiekanalen zijn echter niet in zijn geheel waarneembaar en bereikbaar.</p> <p>Het betreft hier een opdracht asbestinventarisatie met een niet-destructief onderzoek. Dit wil zeggen: visueel/auditief, losse of licht geklemde materialen opheffen, monsternamen met inherente schade.</p> <p>Dit wil niet zeggen: demonteren, beschadigen, opscheppen / uitsorteren. Aanwezige (ventilatie)rooster(s) of (delen van) schouwen werden bijgevolg niet gedemonteerd, hiervoor is verder aanvullend destructief onderzoek nodig bij renovatie of indien gewenst.</p> <p>Nota: De toegevoegde foto in het asbestattest van deze fiche geeft een voorbeeld van deze toepassingen en is niet limitatief. Er kunnen met andere woorden meerdere schouwen of ventilatiekanalen aanwezig zijn over het gehele inspectiegebied. De OVAM databank beperkt zich echter tot het toevoegen van 1 foto aan deze fiche.</p> | <p>-</p> |

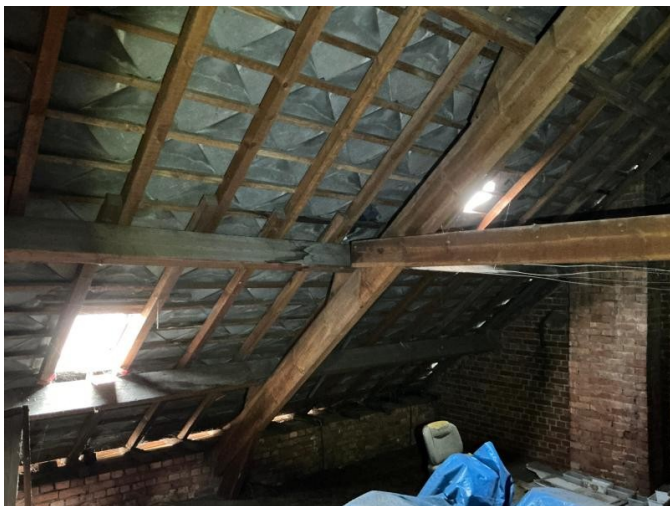
## Fiche 21: Onderdak I Niet aanwezig

| Beschrijving | Notitie | Terug te vinden op plannen |
|---|---|---|
| Fiche 21: Onderdak I Niet aanwezig | <p>Geen onderdak aanwezig onder het hellend dak van de woning, de veranda en het zinken dak van de keuken.</p> <p>De aan- of afwezigheid van een onderdak werd gecontroleerd langs binnen, daar waar gecontroleerd werd tijdens het plaatsbezoek werd geen onderdak vastgesteld.</p> <p>Bij gebrek aan bereikbaarheid van het onderdak langs binnen (bijvoorbeeld bij afgewerkte zolders / daken / plafonds / wanden) en zonder het verwijderen van de eventueel aanwezige isolatie, gebeurt de inspectie langs buiten door middel van het opheffen van een pan. Opheffen van dakbeddeking zoals: (metalen) platen, golfplaten, leien, afwerkingslagen van platte daken is niet mogelijk zonder aanvullend destructief onderzoek. Dit onderzoek beperkt zich echter tot niet-destructief onderzoek. Onderdaken kunnen mogelijks uit asbesthoudend menuiserie bestaan. Inspectie van hoogtes (opheffen van een pan) boven 3,50 meter van de vaste grond en ruimtes onder 1,50 meter van zolders vallen buiten dit onderzoek.</p> | - |
