# Asbestinventarisatetest

Linkhoutstraat 129, 3560 Lummen

Attestnummer : 20260309-000167.000

Uitgegeven op : 09.03.2026

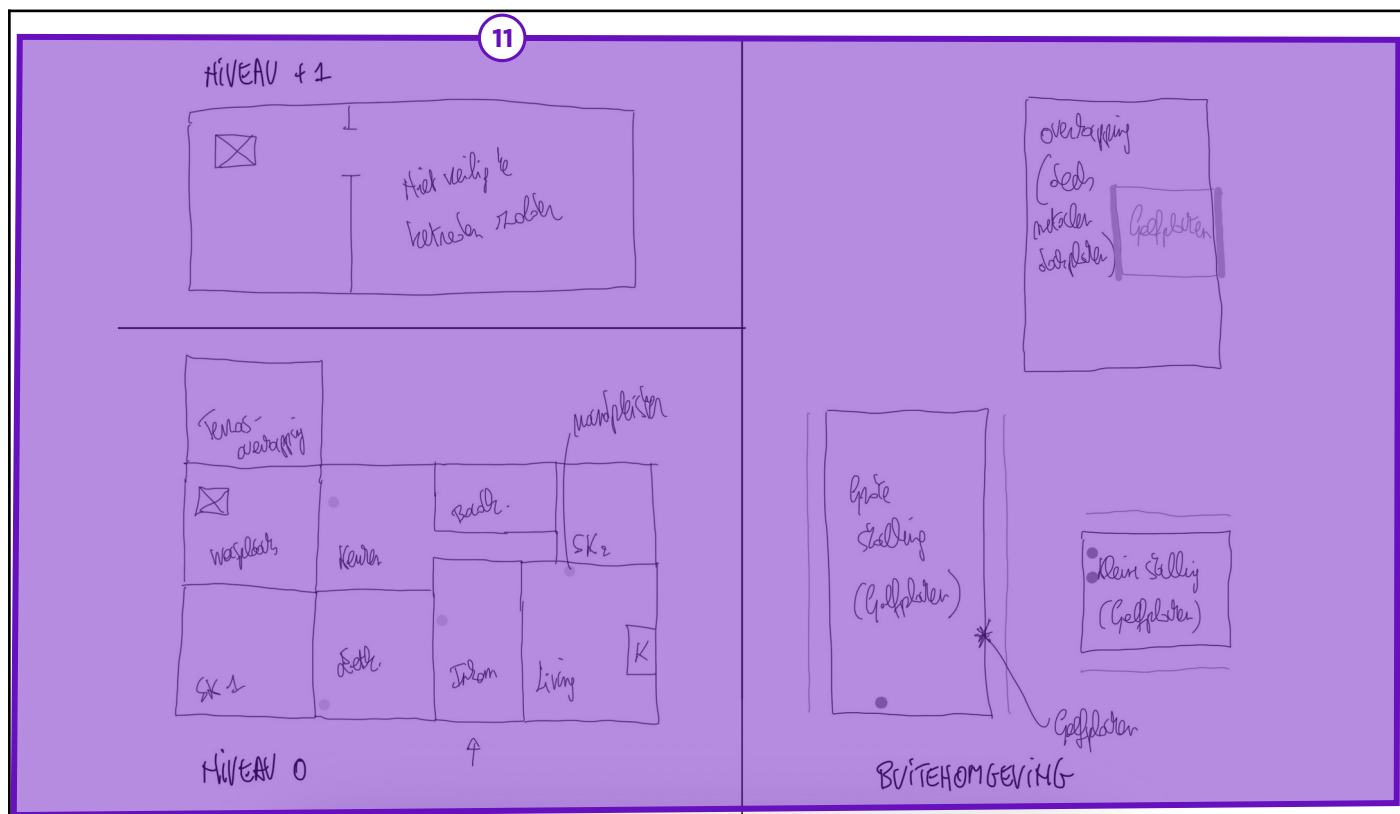
## Plan 1.2: - Niet-destructief en geen aanvullend onderzoek

Beschrijving	Type	Actie
11. Niet-destructief en geen aanvullend onderzoek	Advies	-

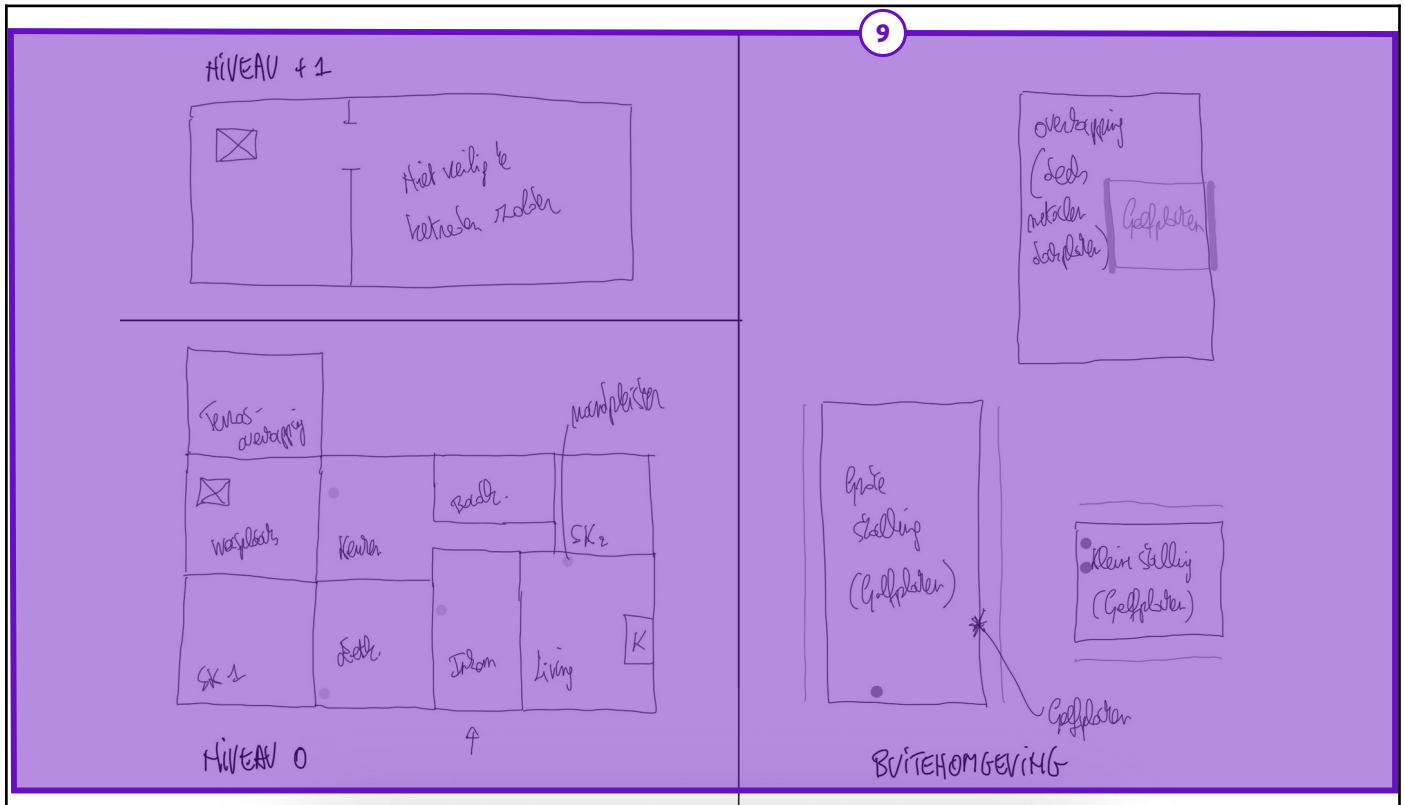
# Plan 1.3: - Overzicht inspectiegebied

Beschrijving	Type	Actie
9. Binnenkant van de schouw(en) en ventilatiekanalen niet inspecteerbaar	Beperking	-

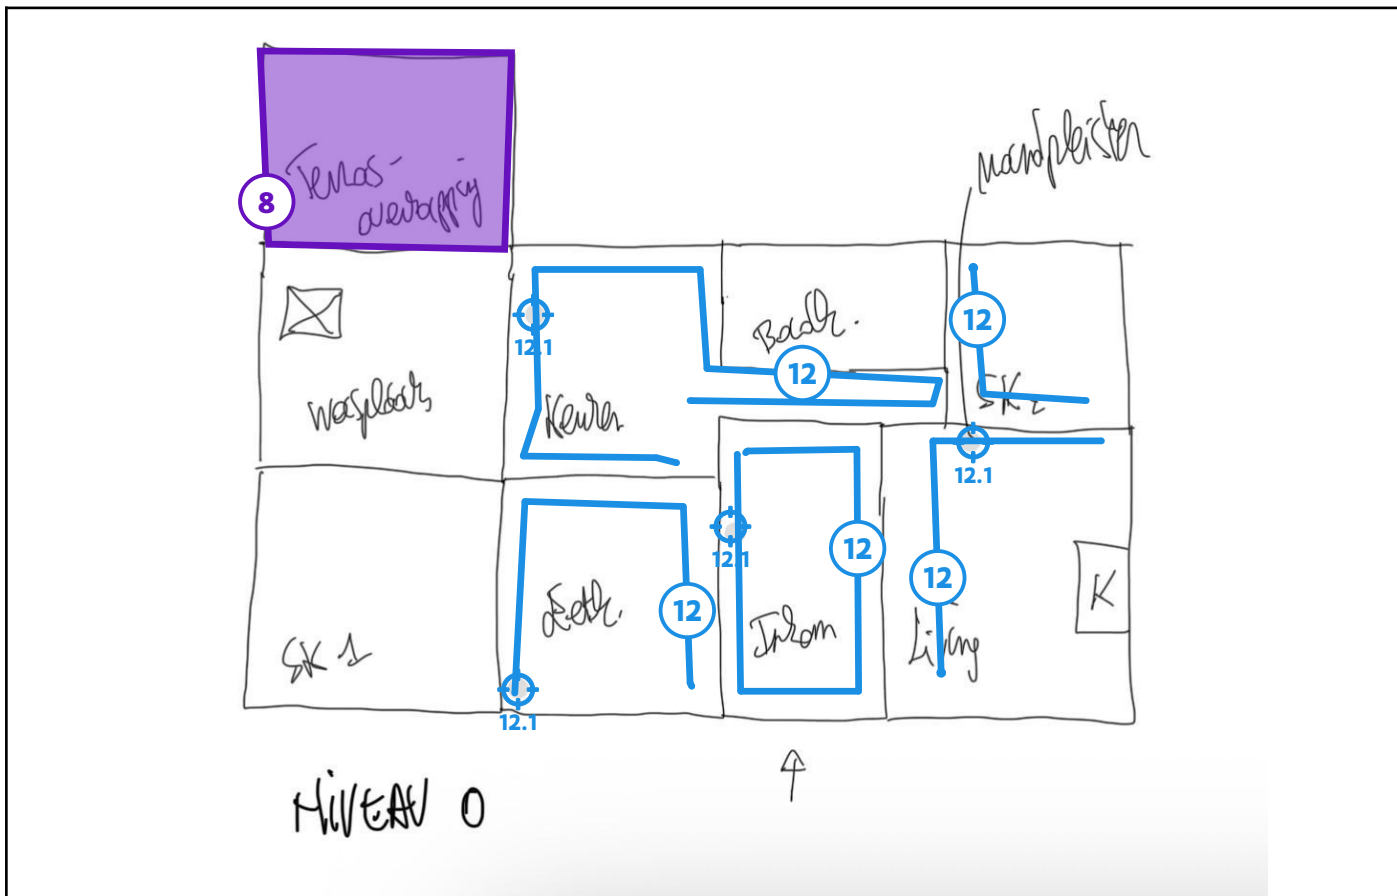
## Plan 2.1: - Niveau 0

Beschrijving	Type	Actie
8. Onderdak terrasoverkapping niet inspecteerbaar	Beperking	-
12. Zichtbaar wandpleisterwerk	Geen asbest	-
12.1 Code: 1   MS   Wandpleister	Mengmonster	-

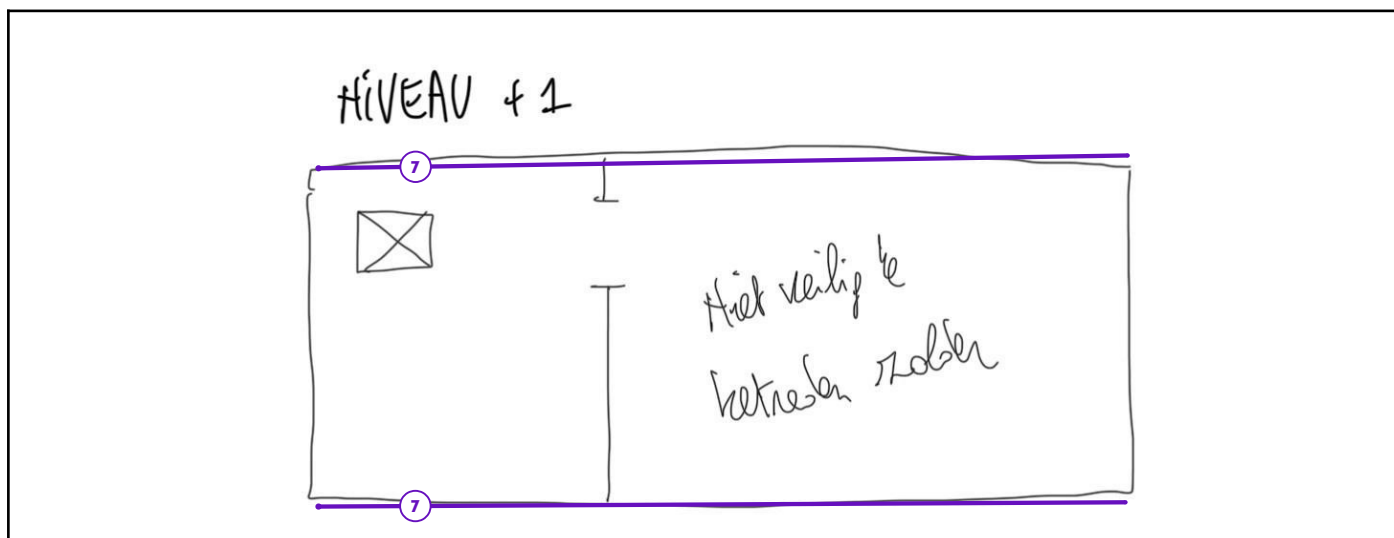
## Plan 2.2: - Niveau +1

Beschrijving	Type	Actie
7. Binnenkant van de goten / kroonlijst niet inspecteerbaar	Beperking	-

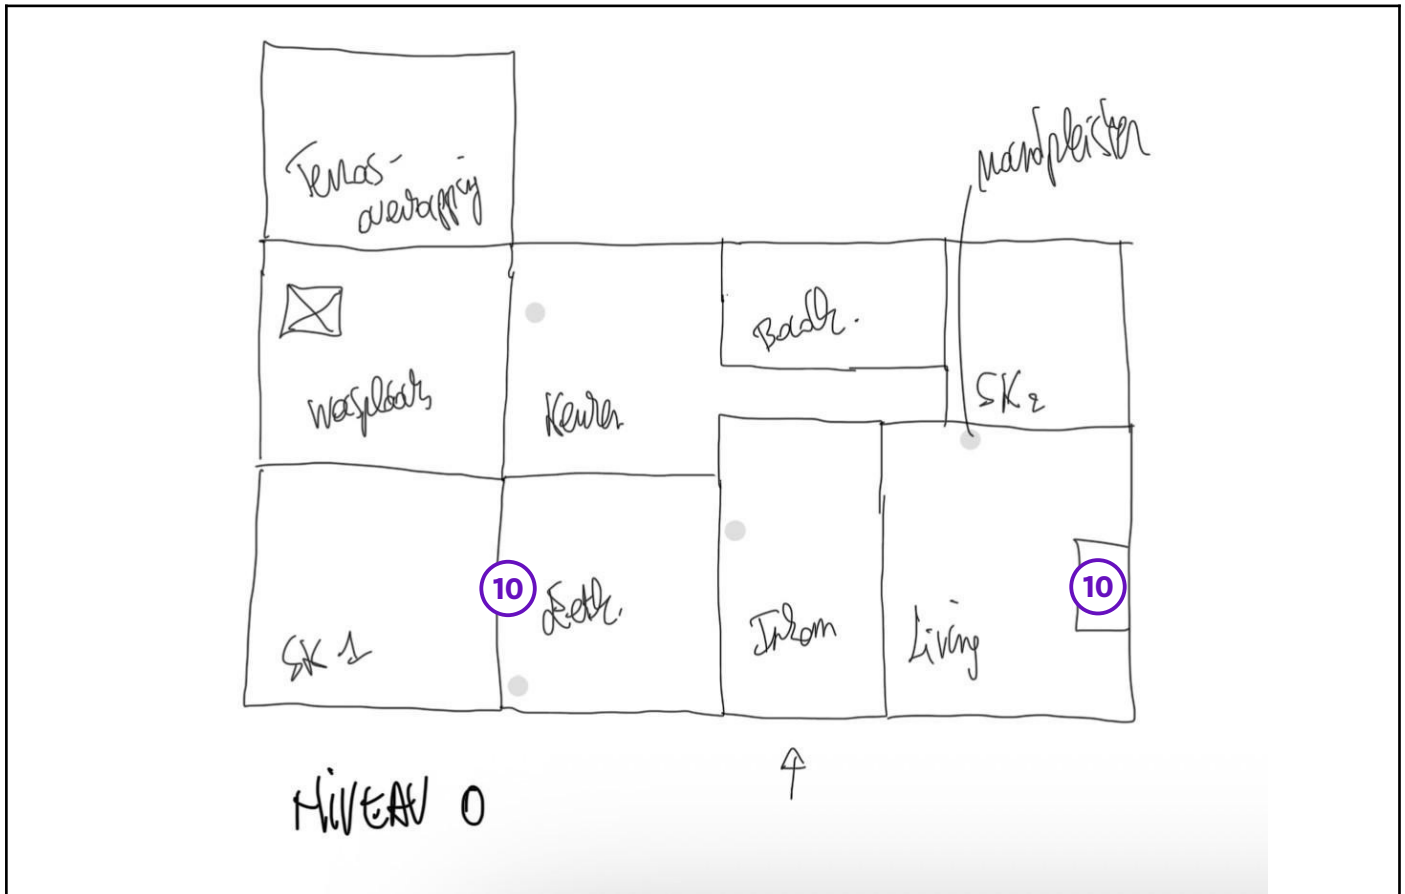
## Plan 2.3: - Niveau 0

Beschrijving	Type	Actie
10. Toestel   Kachels	Advies	-

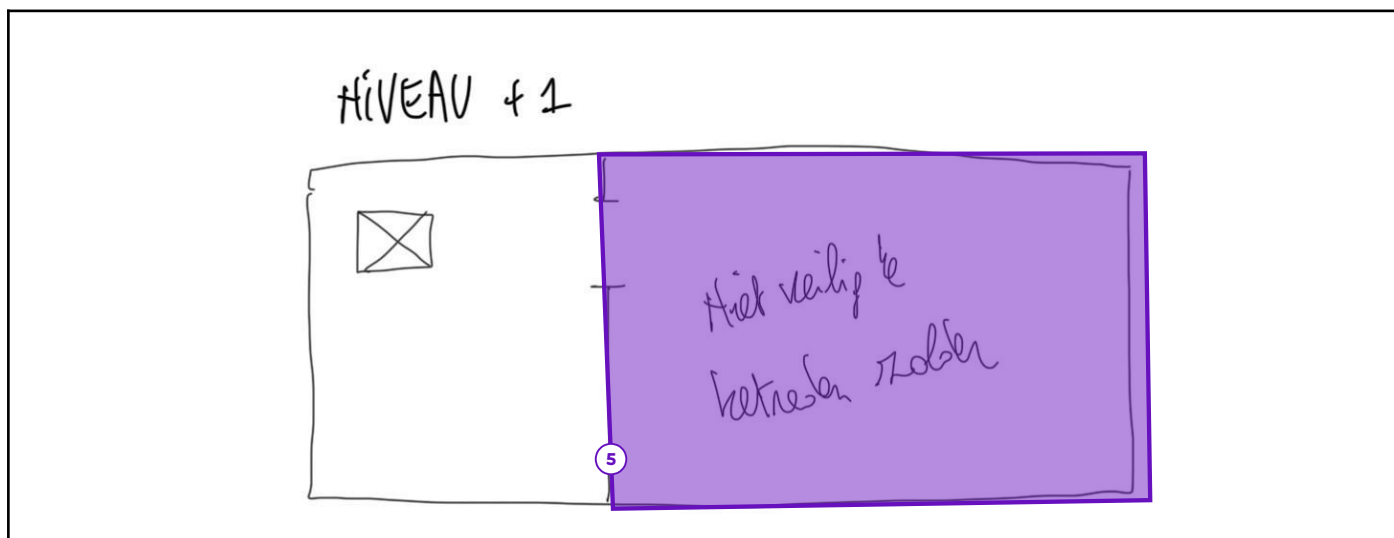
## Plan 2.4: - Niveau +1

Beschrijving	Type	Actie
5. Zolderruimte   Geen veilige toestand om te betreden / inspecteren	Beperking	-

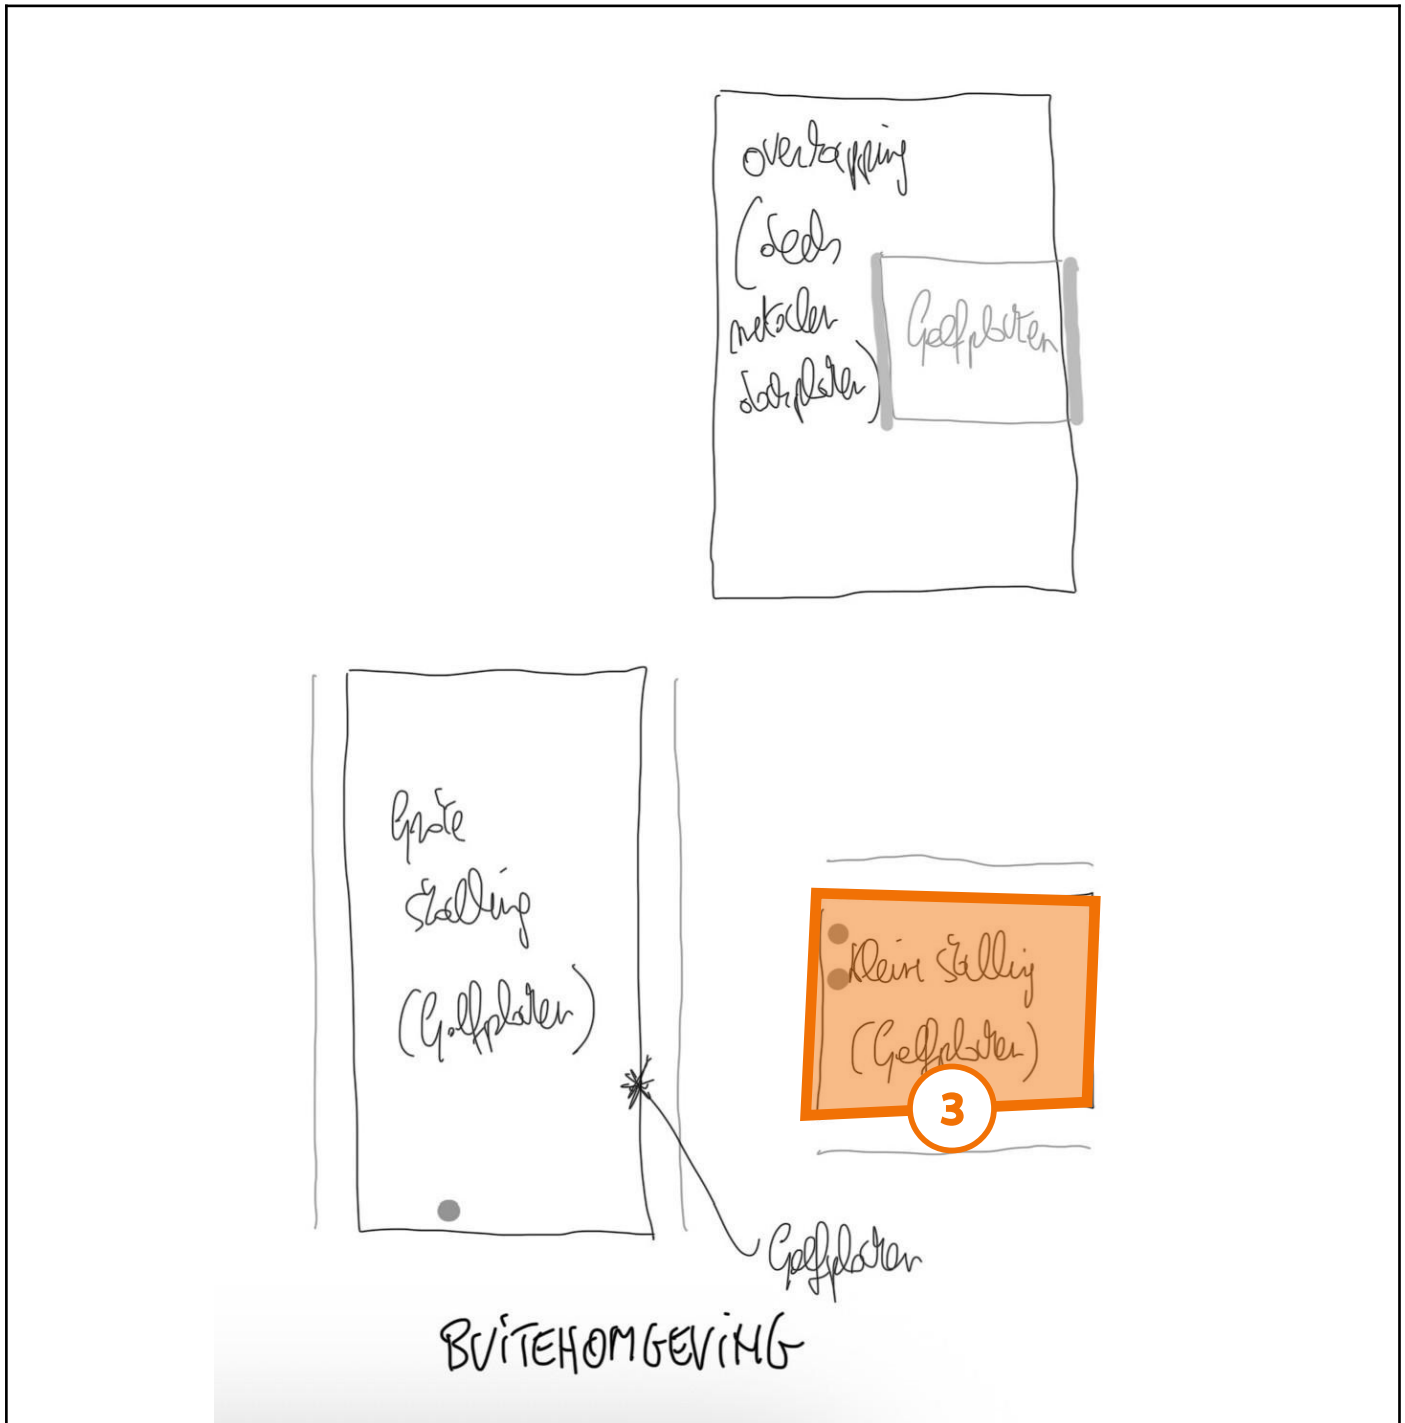
## Plan 3.2: - Buitenumgeving

Beschrijving	Type	Actie
3. Dakbedekking   Grote en kleine stalling   Golfplaten zonder onderdak	Asbestmateriaal	<a href="#">Verwijderen</a>

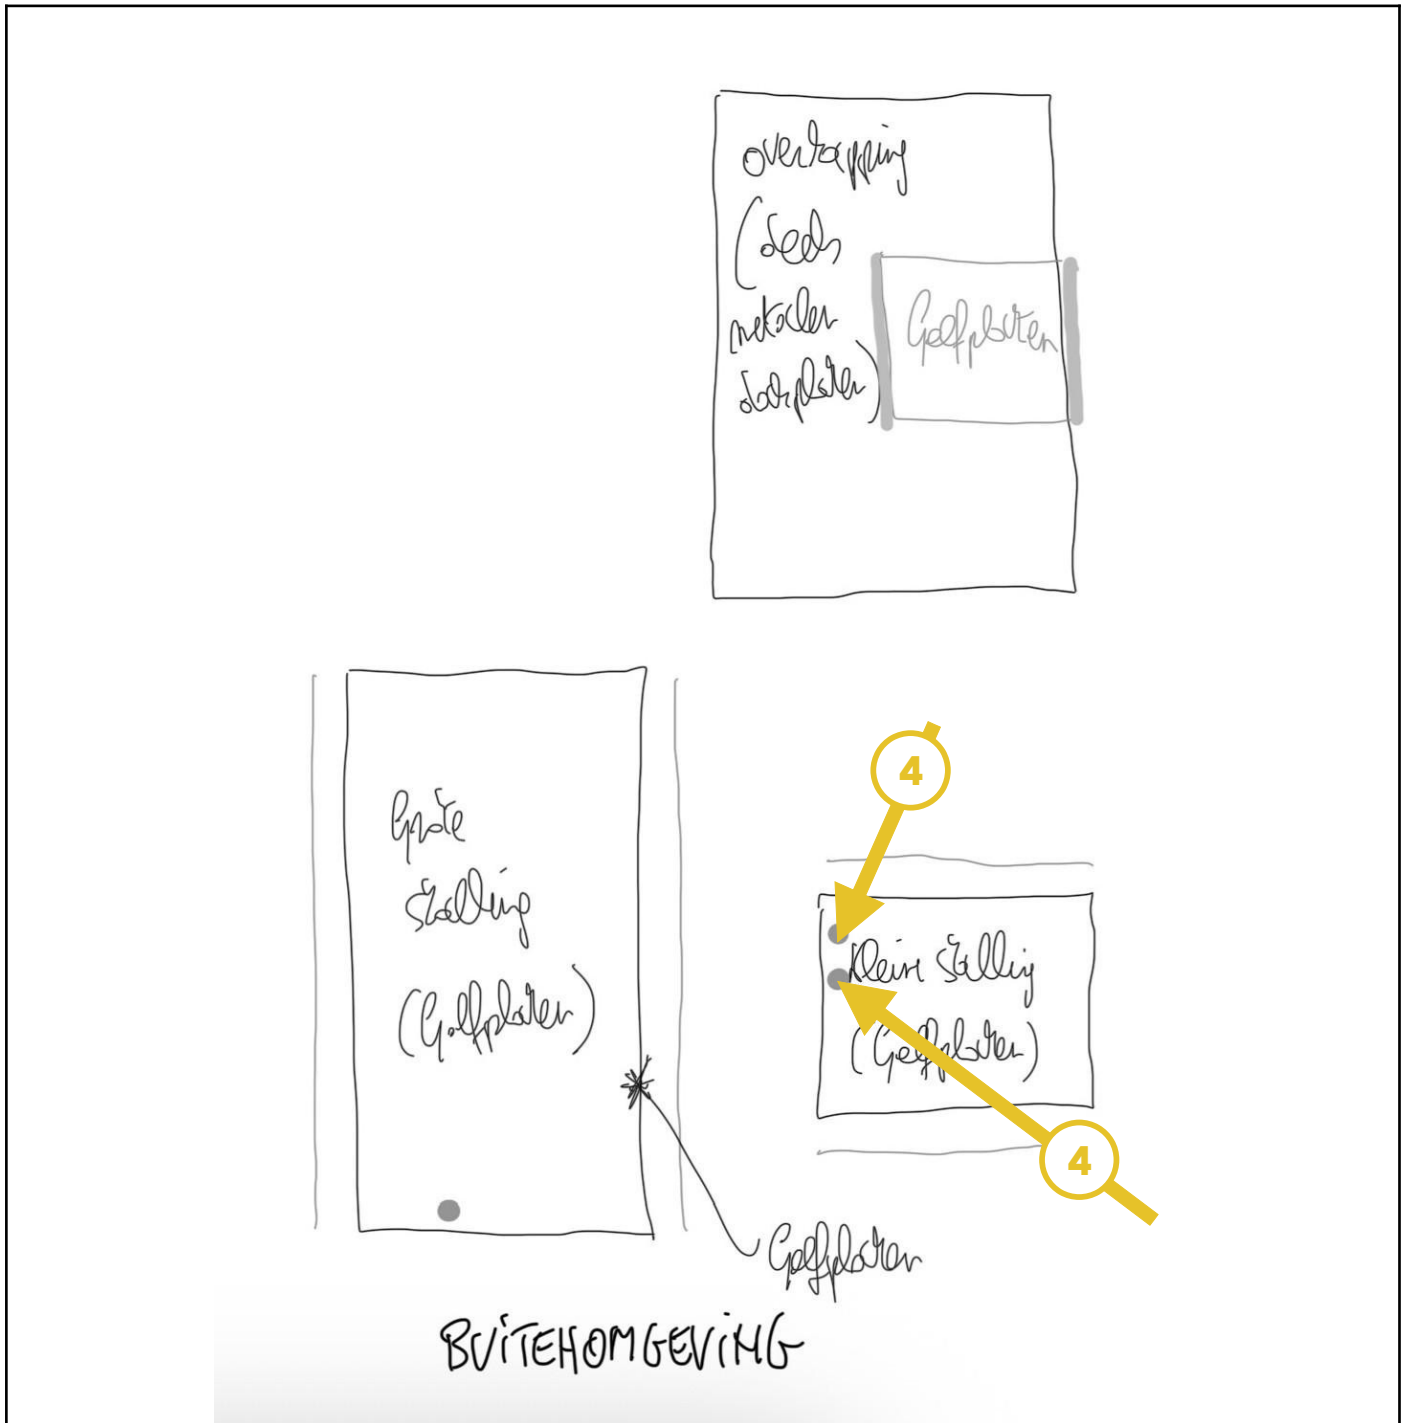
## Plan 3.3: - Buitenumgeving

Beschrijving	Type	Actie
4. Bakeliet   Elektrische installatie	Asbestmateriaal	Zorgvuldig beheren

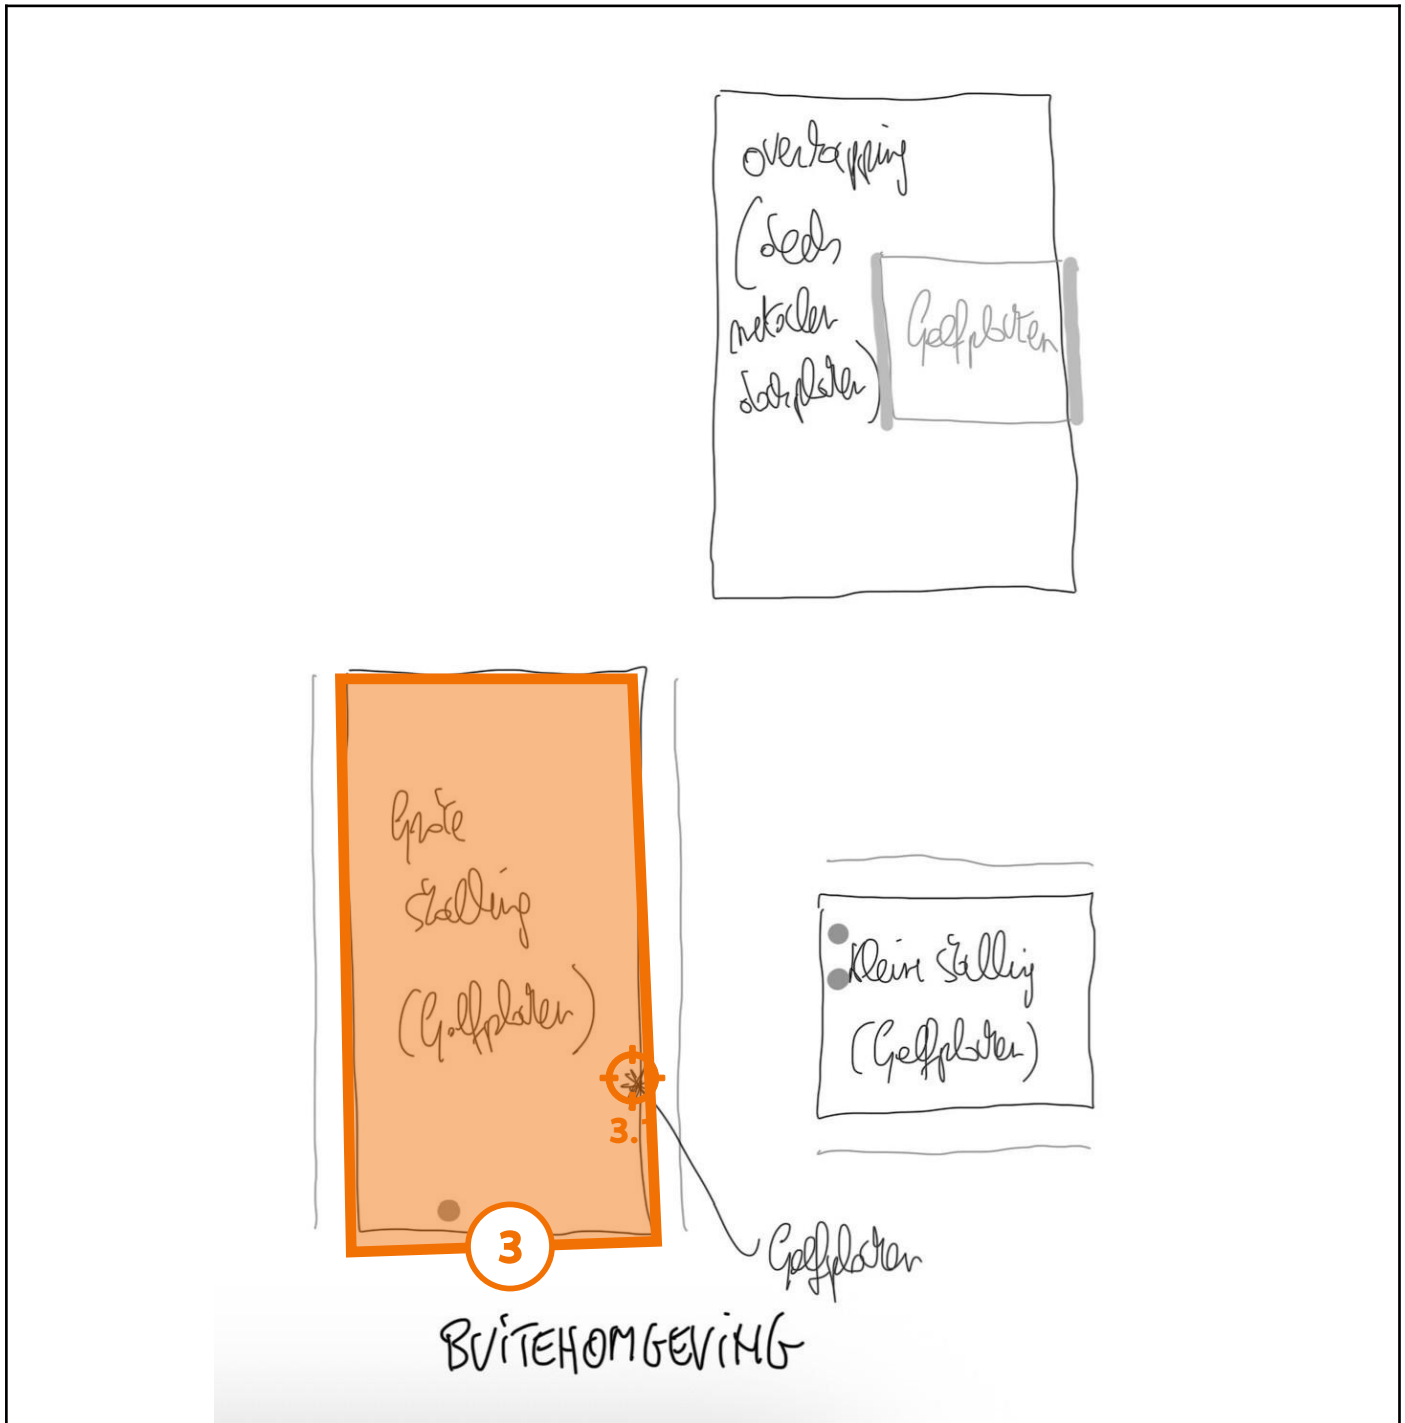
## Plan 4.2: - Buitenumgeving

Beschrijving	Type	Actie
3. Dakbedekking   Grote en kleine stalling   Golfplaten zonder onderdak	Asbestmateriaal	<a href="#">Verwijderen</a>
3.1 Code: 2   PS   Golfplaten	Puntmonster	-

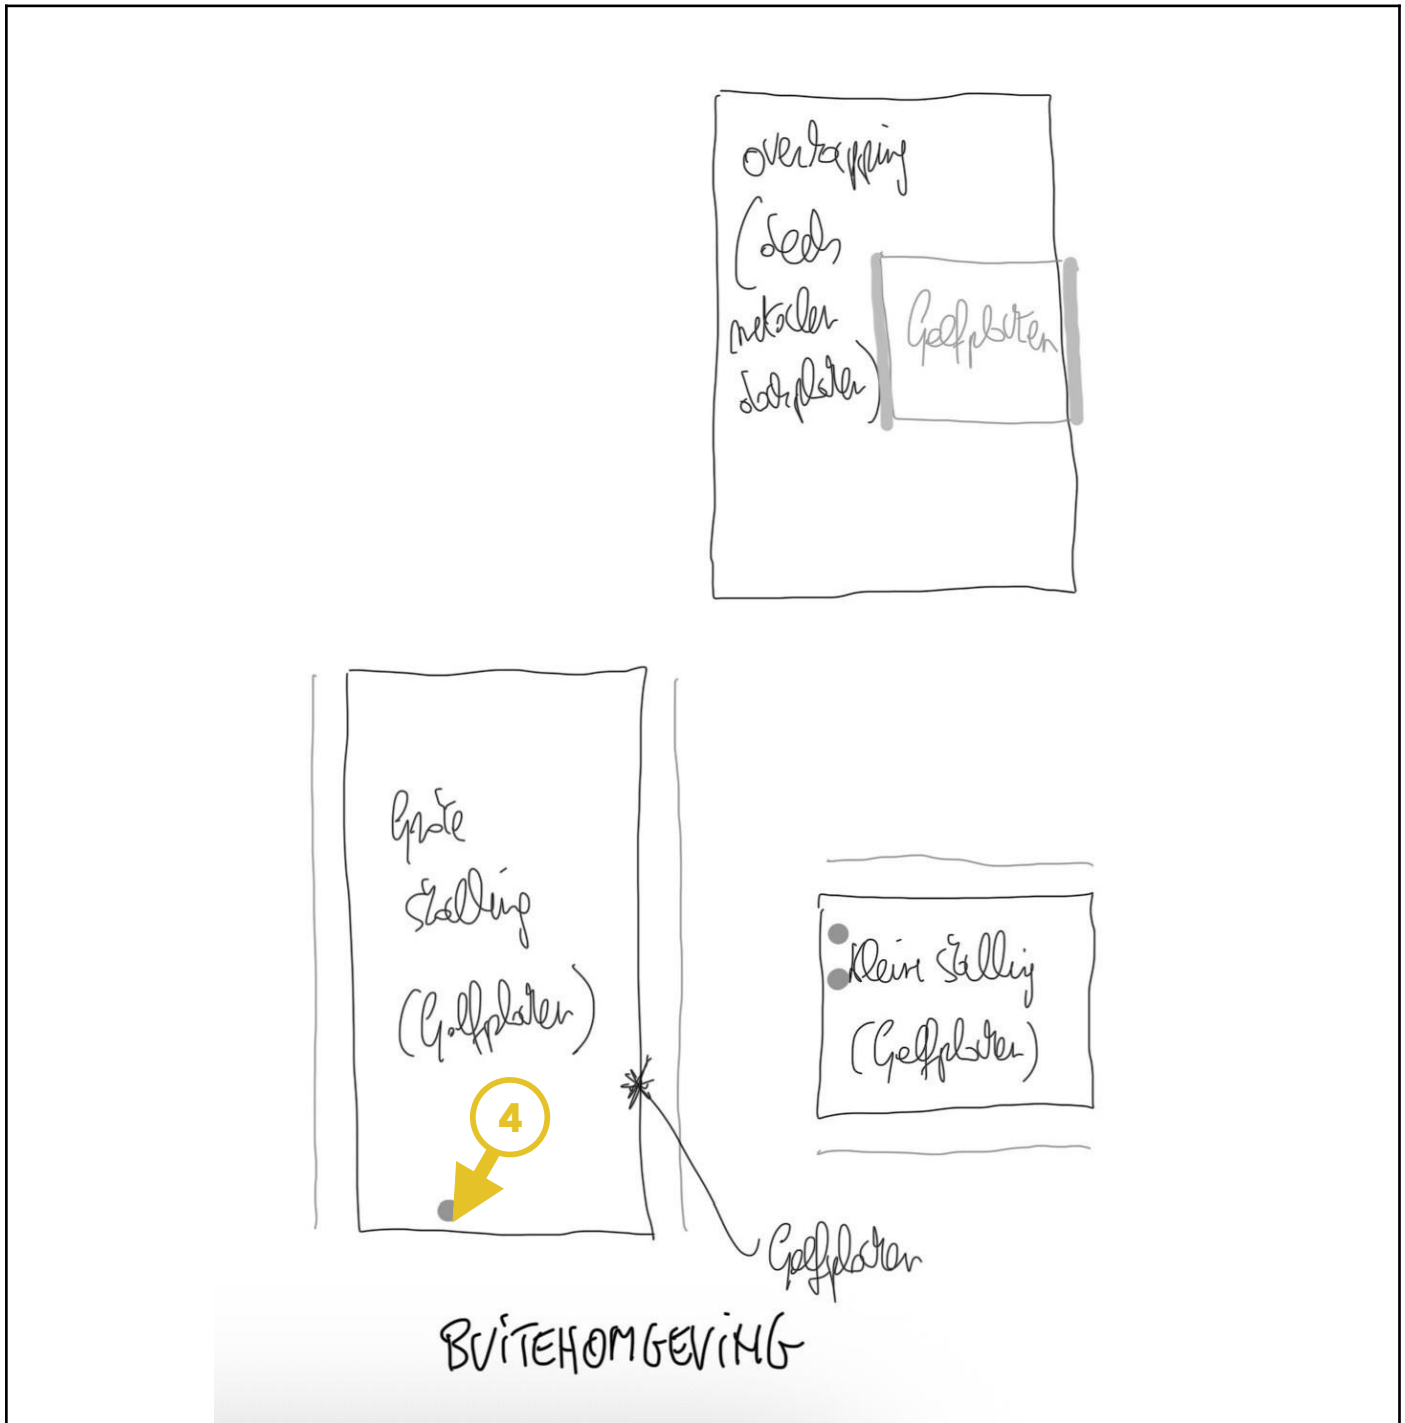
## Plan 4.3: - Buitenumgeving

Beschrijving	Type	Actie
4. Bakeliet   Elektrische installatie	Asbestmateriaal	Zorgvuldig beheren

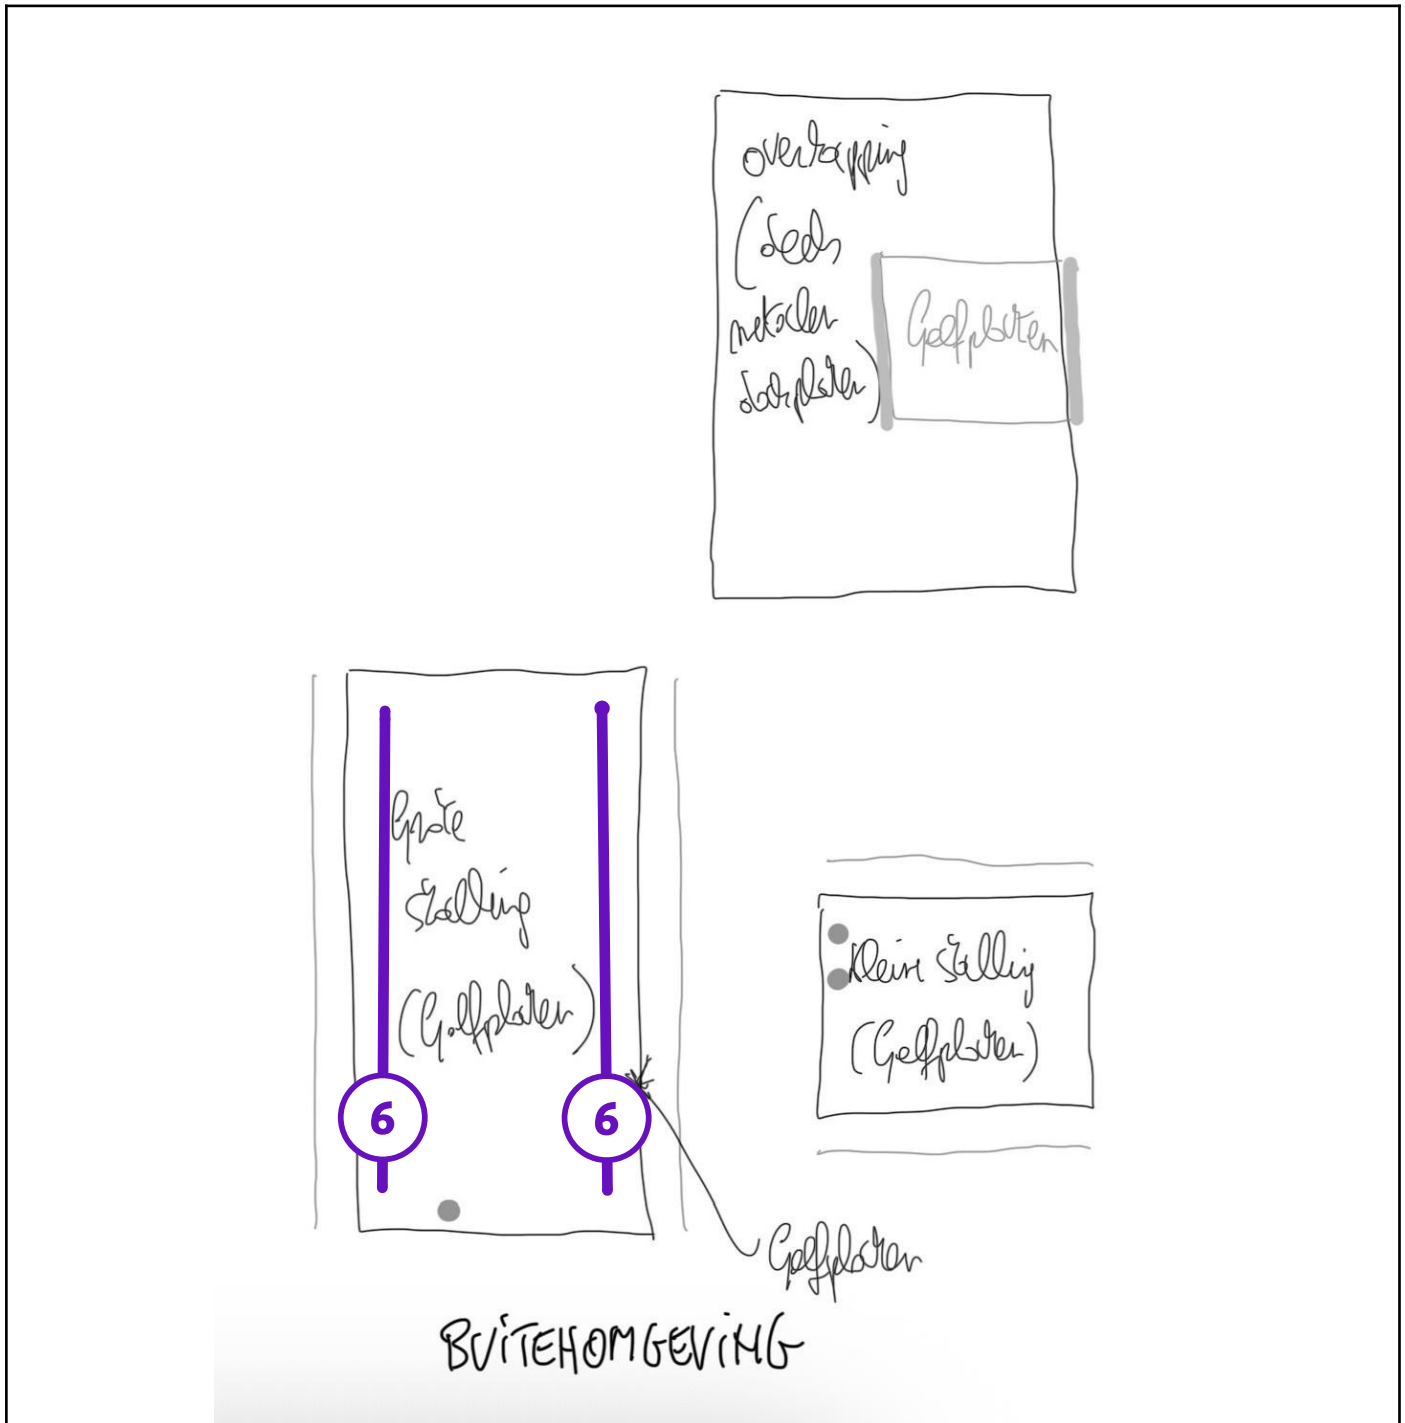
## Plan 4.4: - Buitenomgeving

Beschrijving	Type	Actie
6. Mestputten	Beperking	-

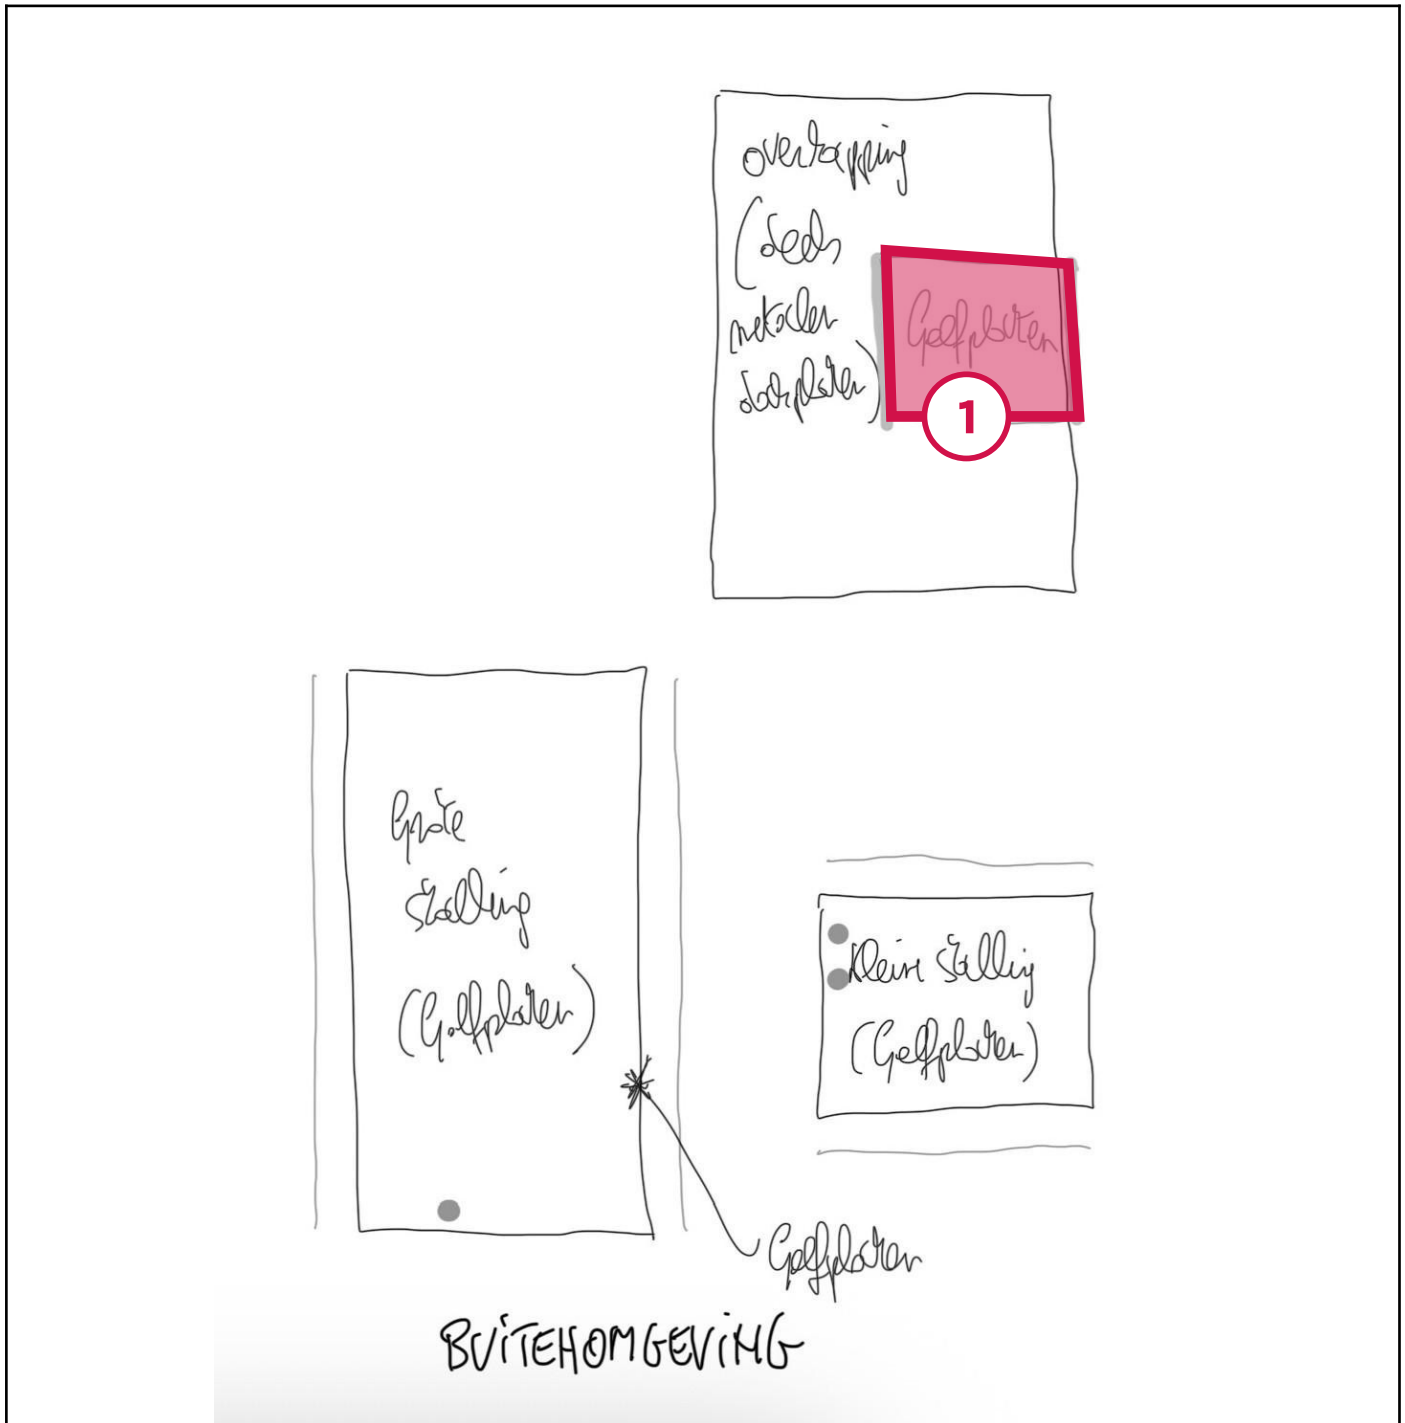
## Plan 5.2: - Buitenumgeving

Beschrijving	Type	Actie
1. Dakbedekking   overkapping (deels)   Golfplaten	Asbestmateriaal	Dringend verwijderen

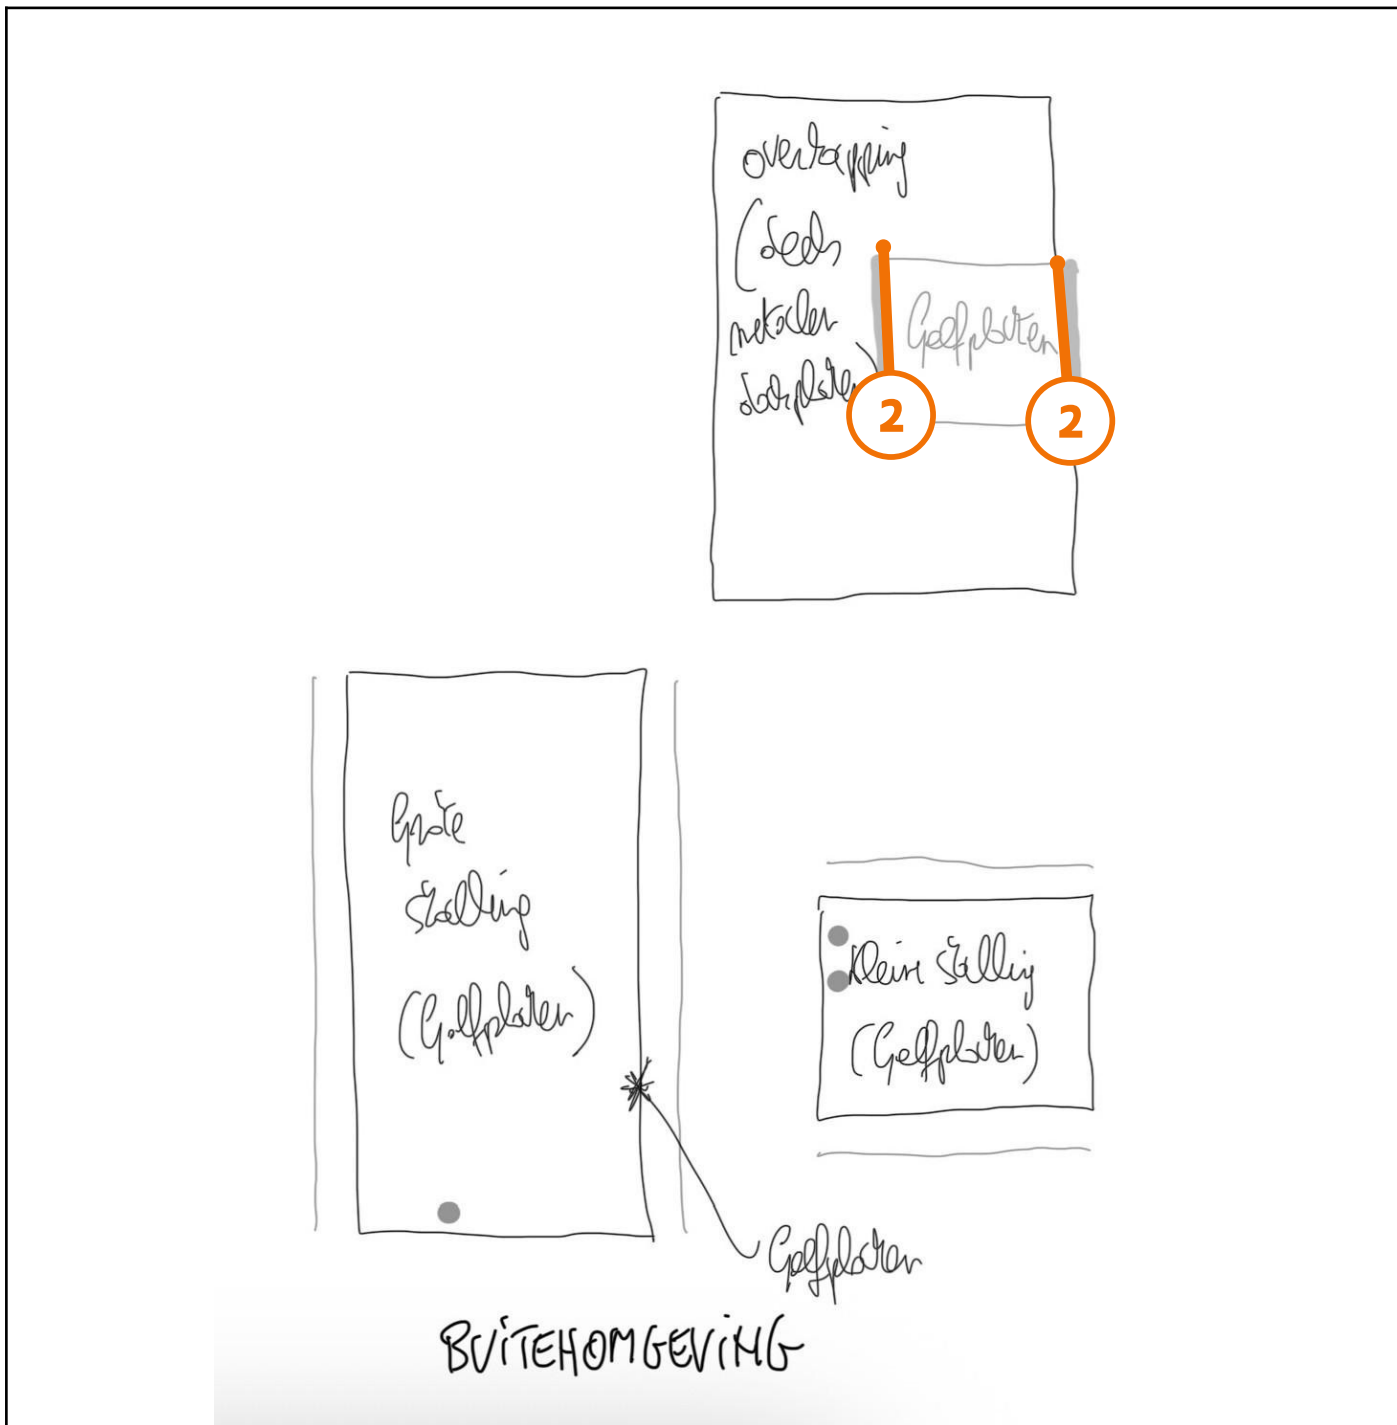
## Plan 5.3: - Buitenumgeving

Beschrijving	Type	Actie
2. Golfplaten   Gevel	Asbestmateriaal	<a href="#">Verwijderen</a>
