# Asbestinventarisatetest

Heidestraat 14, 3560 Lummen

Attestnummer : 20251121-000171.000

Uitgegeven op : 21.11.2025

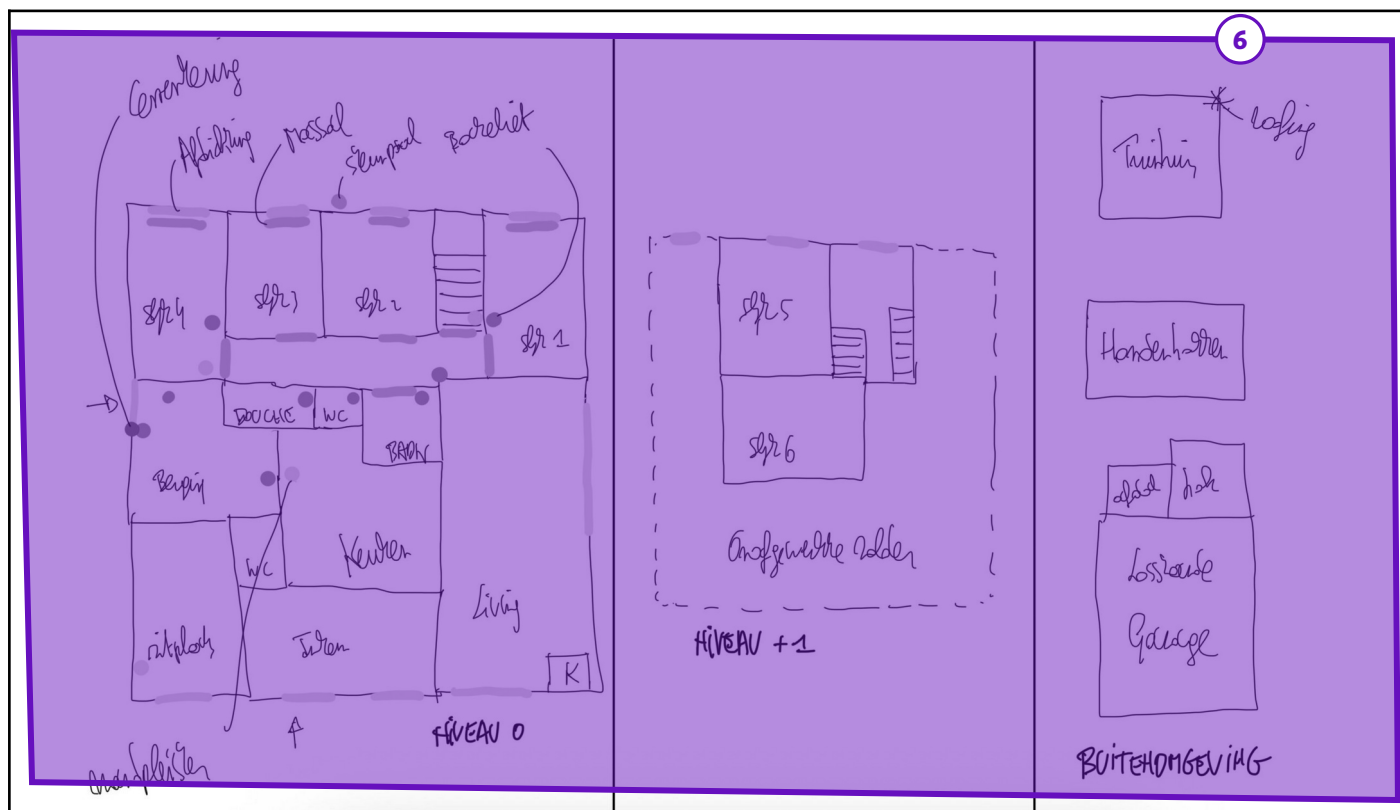
## Plan 1.2: - Niet-destructief en geen aanvullend onderzoek

Beschrijving	Type	Actie
6. Binnenkant van de schouw(en) en ventilatiekanalen niet inspecteerbaar	Beperking	-

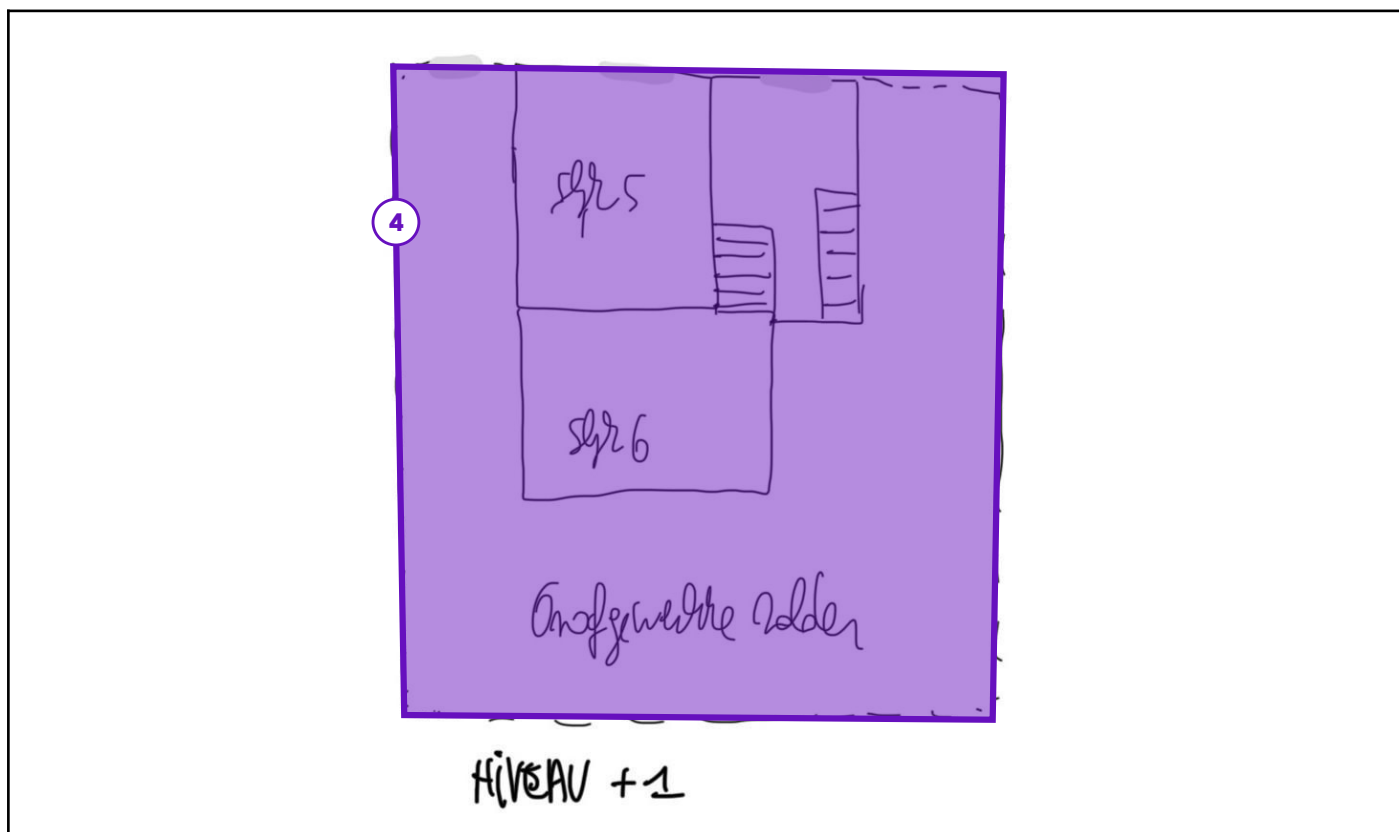
## Plan 2.2: - Niveau +1

Beschrijving	Type	Actie
4. Onderdak   Niet inspecteerbaar zonder destructief onderzoek	Beperking	-

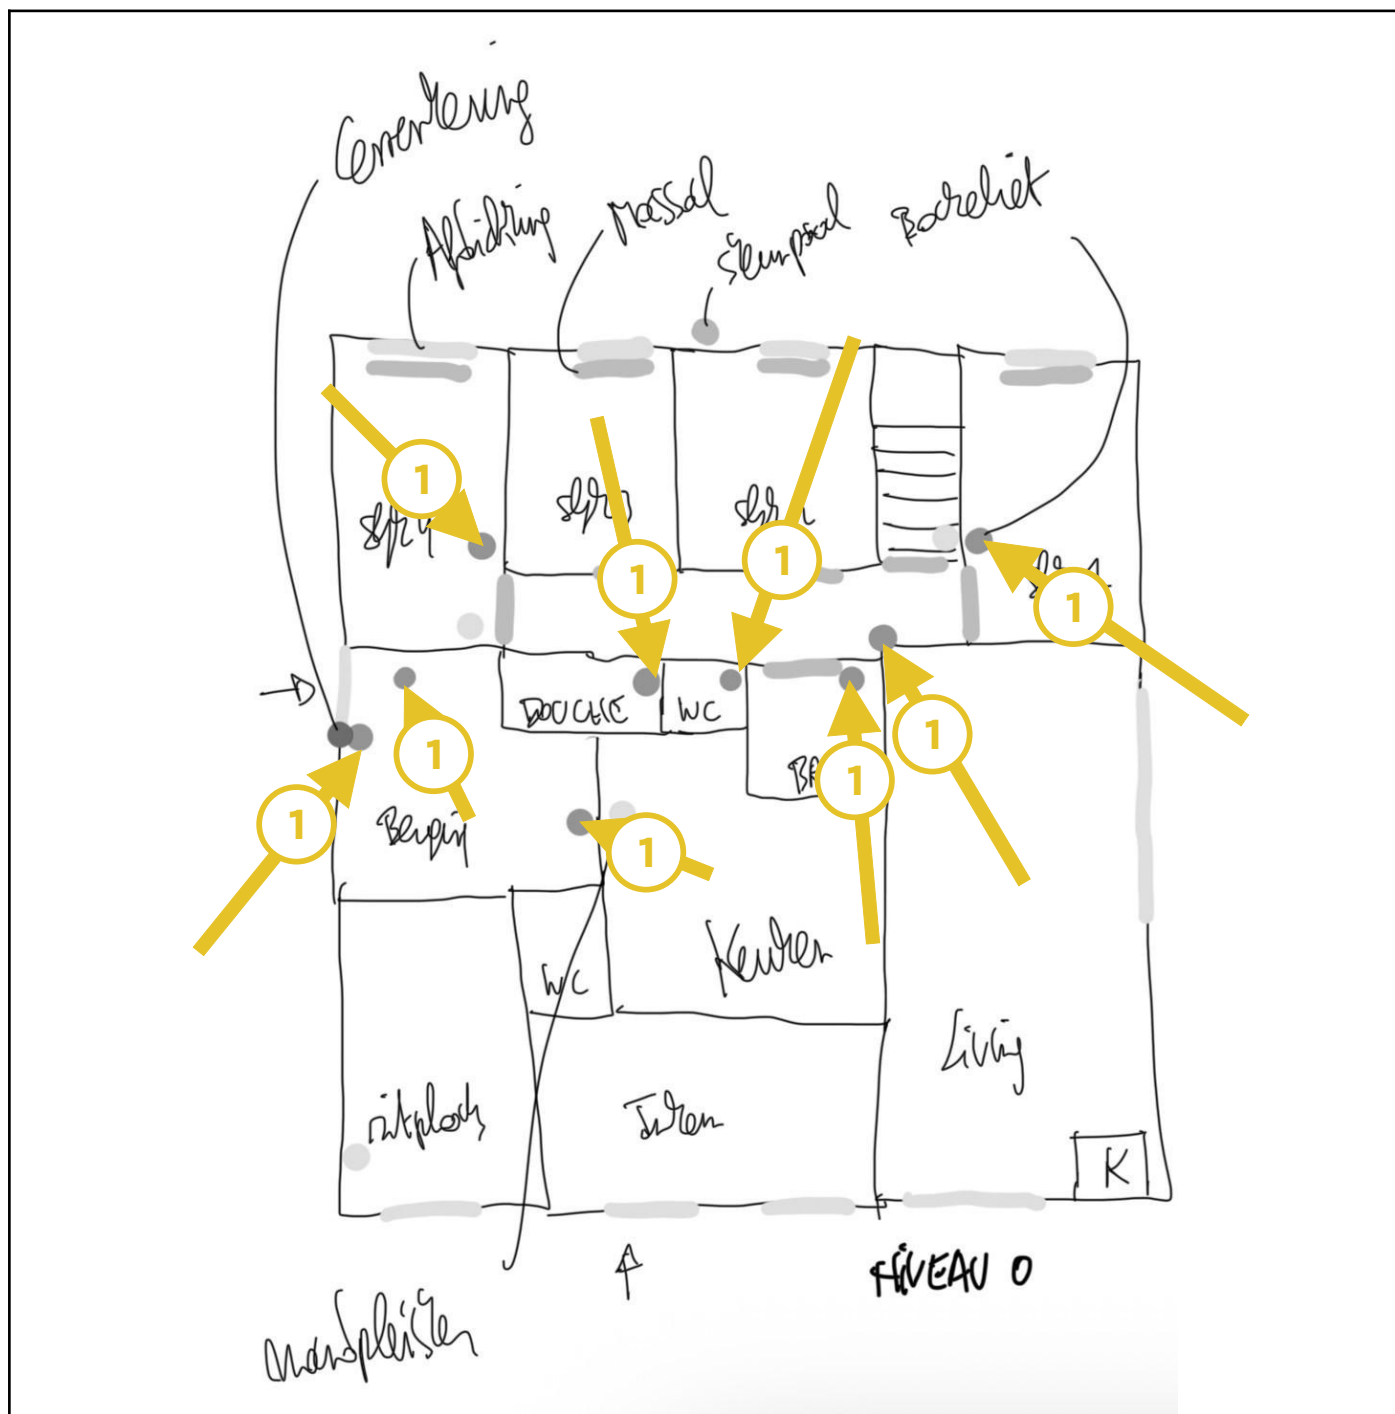
## Plan 2.4: - Niveau 0

Beschrijving	Type	Actie
1. Bakeliet   Elektrische installatie	Asbestmateriaal	Zorgvuldig beheren

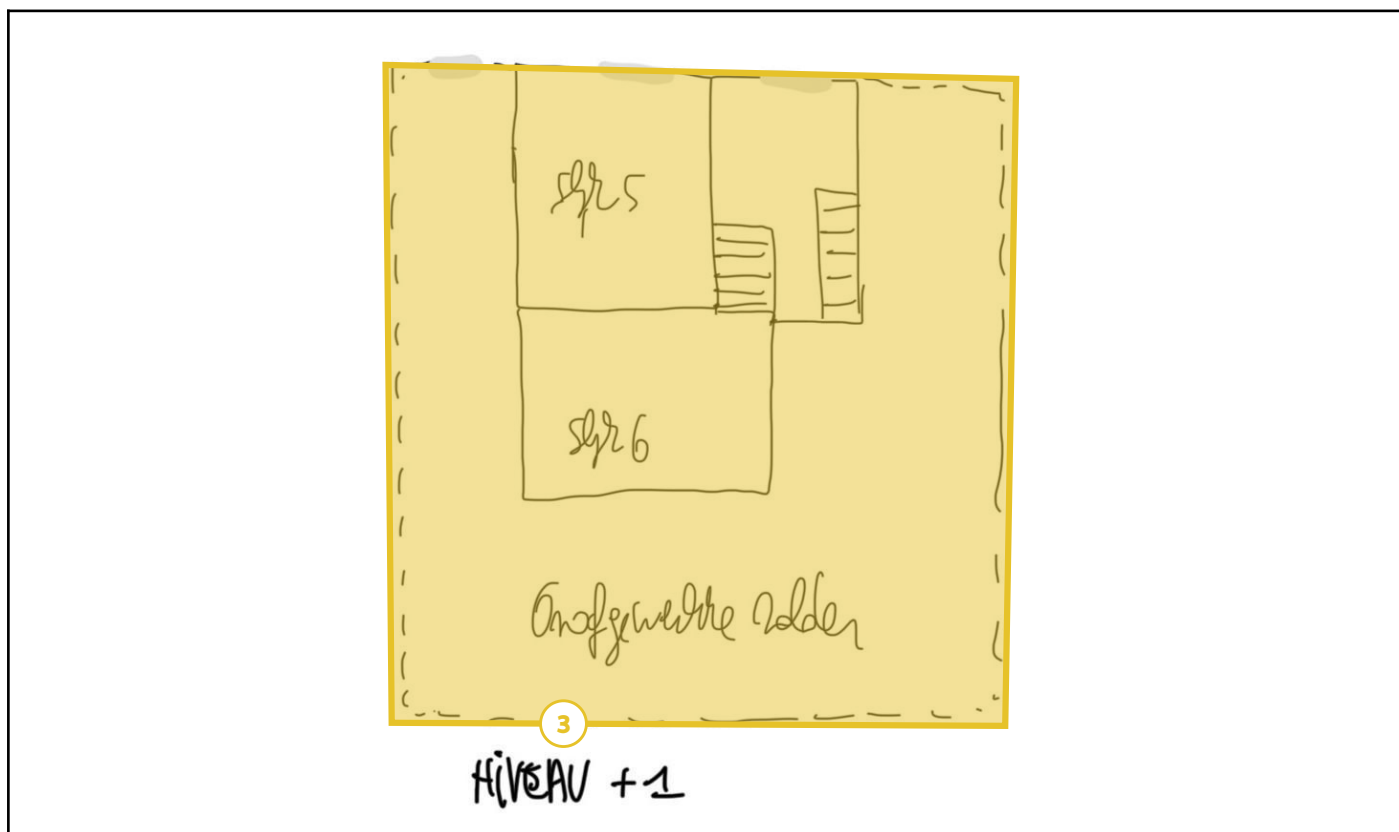
## Plan 2.8: - Niveau +1

Beschrijving	Type	Actie
3. Overzetskak   Bitumen/teer aanwezig   Opbouw dak is niet-inspecteerbaar	Asbestmateriaal	Zorgvuldig beheren
