Asbestinventarisatetest

Genenbosstraat 7, 3560 Lummen

Attestnummer : 20260329-000048.000

Niet-asbestveilig

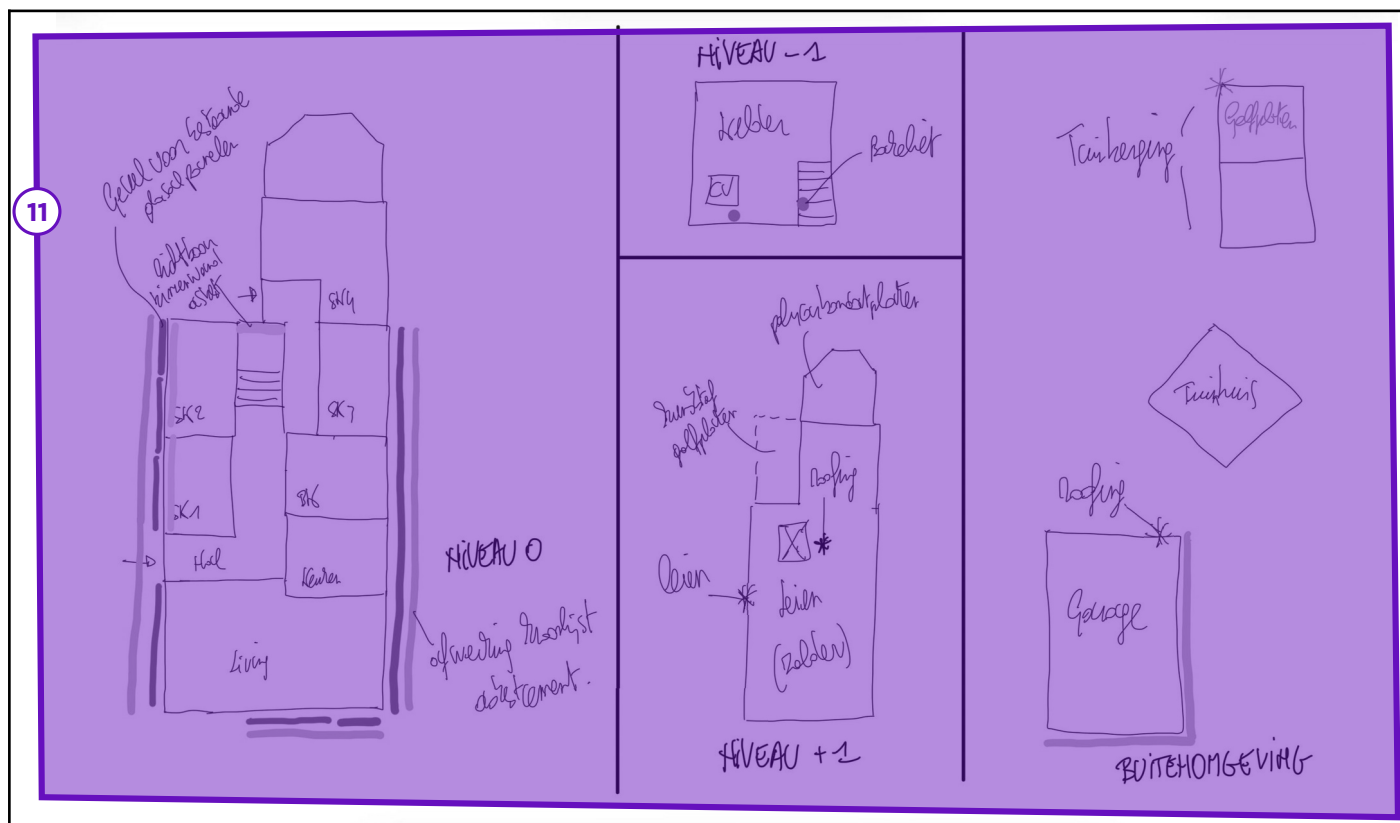
Plan 1.2: - Niet-destructief en geen aanvullend onderzoek

Beschrijving	Type	Actie
11. Niet-destructief en geen aanvullend onderzoek	Advies	-

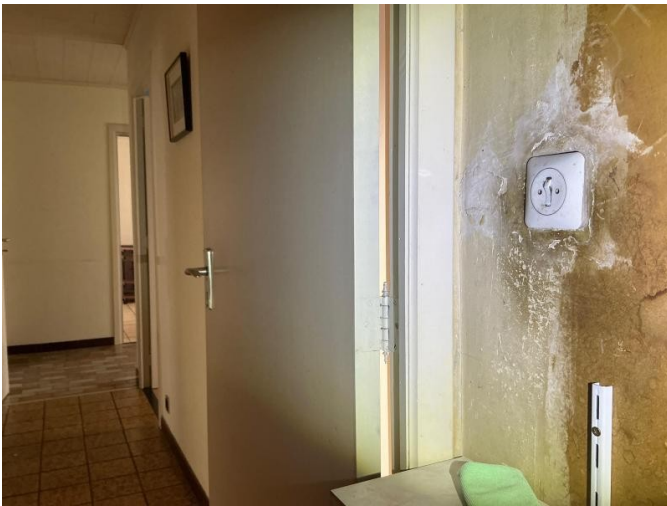
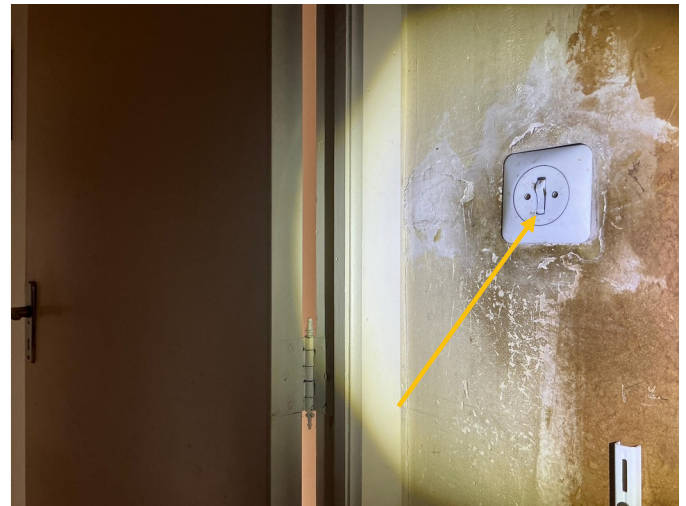
Beschrijving	Bestaande glasal asbestpanelen (buitengevel) achter gevelstenen
Omgeving	Binnen
Primaire drager	Wand buitenschil
Asbestmateriaal	Plaat, paneel, tablet - Geëmailleerd, type Glasal
Bindmiddel van asbestmateriaal	Cement
Gebondenheid op basis van bindmiddel	Hecht
Hoeveelheid (oppervlakte - dikte - aantal)	<ul style="list-style-type: none"> • 25,68 m² - 0,50 cm - 1 stuk
Totaal volume	0,128 m ³
Eenvoudig bereikbaar	<p>Nee</p> <ul style="list-style-type: none"> • Het asbestmateriaal is bedekt (uitgezonderd laag verf, coating, behang, kunststof, textiel) en het wegnemen van het bedekkende materiaal kan niet zonder het bedekkende materiaal te beschadigen.
Bevestigingswijze	<ul style="list-style-type: none"> • Geklemd • Genageld, geniet
Identificatiemethode	De asbestdeskundige gebruikt een bewijsdocument andere dan een bestaande laboanalyse, met bevestiging door vaststelling en expertise en dit zonder monsternamen.

Destructieve handeling voor identificatie	Nee
Opmerking	<p>Er werd een vergunning afgeleverd door het college van burgemeester en schepenen in de zitting van 24/06/1998. Dit voor het aanbrengen van een gevelsteen voor bestaande glasal.</p> <p>Nota: glasal zijn asbestcementen panelen die gebruikt werden in de buitengevel. OVAM verbiedt echter het insluiten van asbestcementen materialen.</p> <p>Deze toepassing is niet meer eenvoudig bereikbaar, deze toepassing is momenteel veilig te beheren.</p>

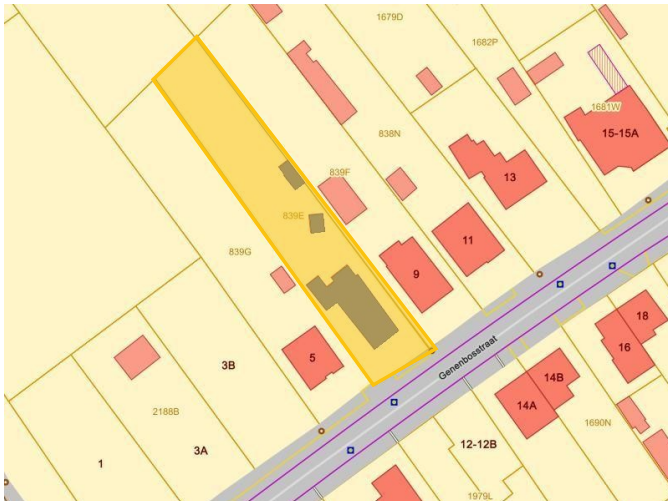
(Asbest)materiaal	Mogelijke achterliggende/tussenliggende asbesttoepassingen van de zichtbare gebouwschil (opbouw niet bekend).
Karakterisatie	Asbest (verdacht)
Primaire drager	Wand buitenschil

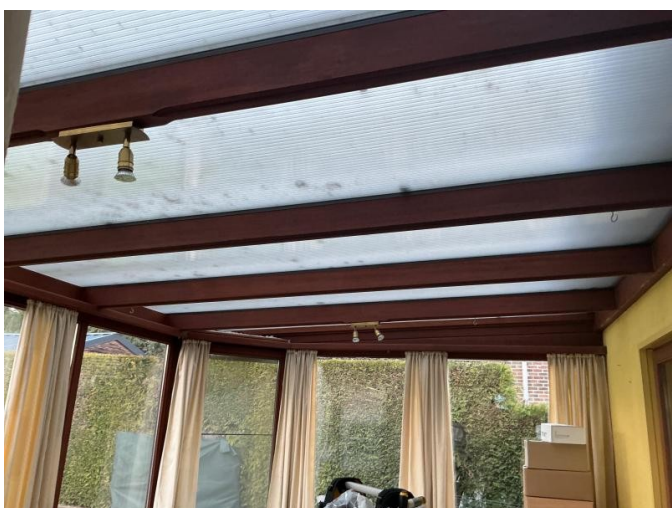
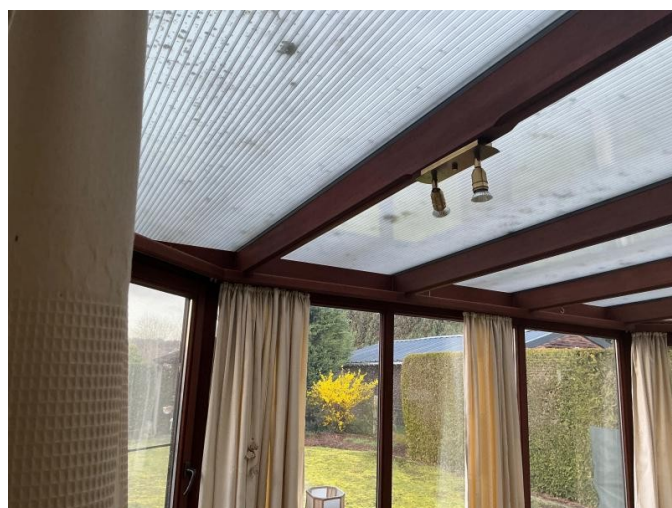
Fiche 20: Veranda | Dakbedekking | Polycarbonaatplaten zonder onderdak

<p>Fiche 20: Veranda I Dakbedekking I Polycarbonaatplaten zonder onderdak</p>	<p>De dakbedekking (buitenzijde) is niet-asbestverdacht. Het betreft polycarbonaatplaten. Er is geen onderdak aanwezig.</p> <p>De hoeveelheid is een zo nauwkeurig mogelijke opmeting en kan afwijken van de werkelijke toestand. De geraamde totale oppervlakte of hoeveelheid (indien van toepassing) wordt weergegeven, niet het aantal stuks. Aanduidingen op de constructieplannen vormen louter een indicatie waar deze toepassing (onder meer) aanwezig is of kan zijn. Aan de gegeven informatie kunnen geen rechten worden ontleend.</p> <p>Bij werken aan dit materiaal of demontage van dit materiaal kunnen er mastiek-, teer-, lijm- of kitlagen aanwezig zijn waarvan aanvullend onderzoek aan te raden is. Dit asbestattest beperkt zich echter tot een niet-destructief onderzoek.</p>	<p>-</p>
