Asbestinventarisatetest

Thiewinkelstraat 15, 3560 Lummen

Attestnummer : 20260226-000398.000

Uitgegeven op : 26.02.2026

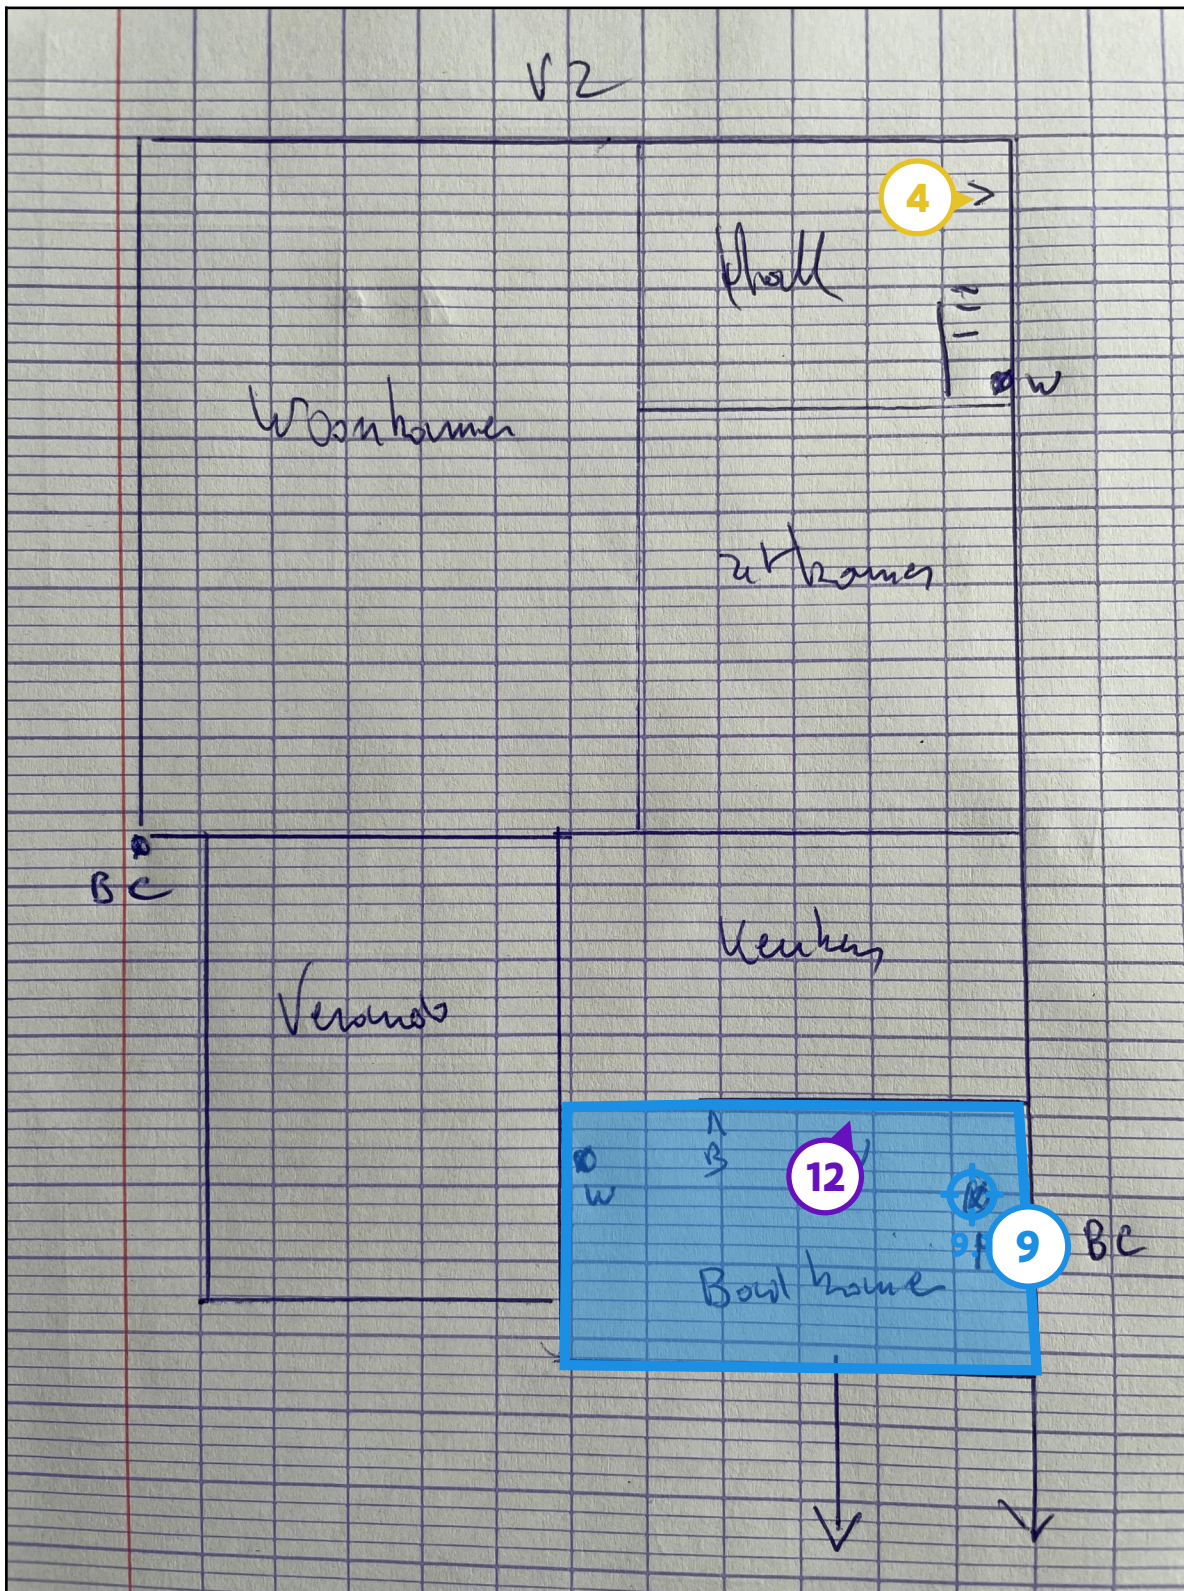
Plan 1.11: grondplan gelijkvloers

4. bakeliet materiaal	Asbestmateriaal	Zorgvuldig beheren
9. pleister plafond	Geen asbest	-
9.1 Code: 3.	Mengmonster	-
12. stookketel	Overige ruimte of materiaal	-

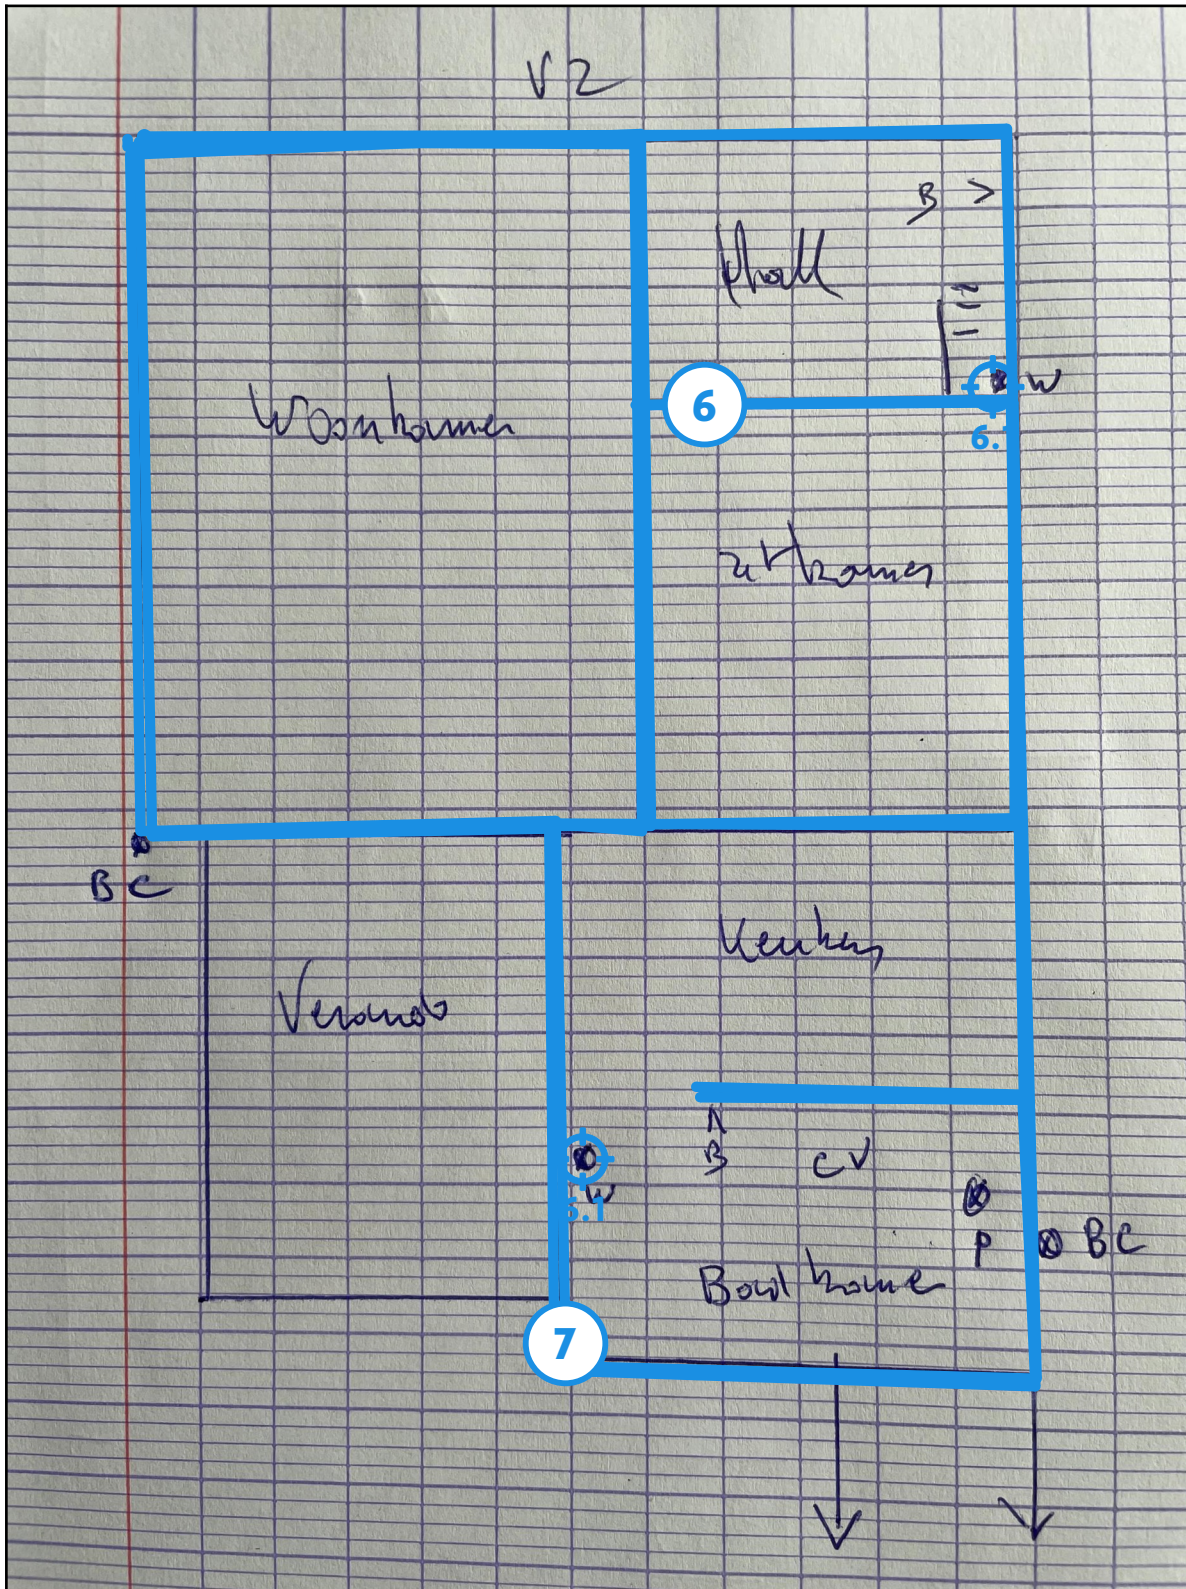
Plan 1.12: grondplan gelijkvloers

6. pleister wand	Geen asbest	-
6.1 Code: 2.	Mengmonster	-
7. sierlijsten	Geen asbest	-

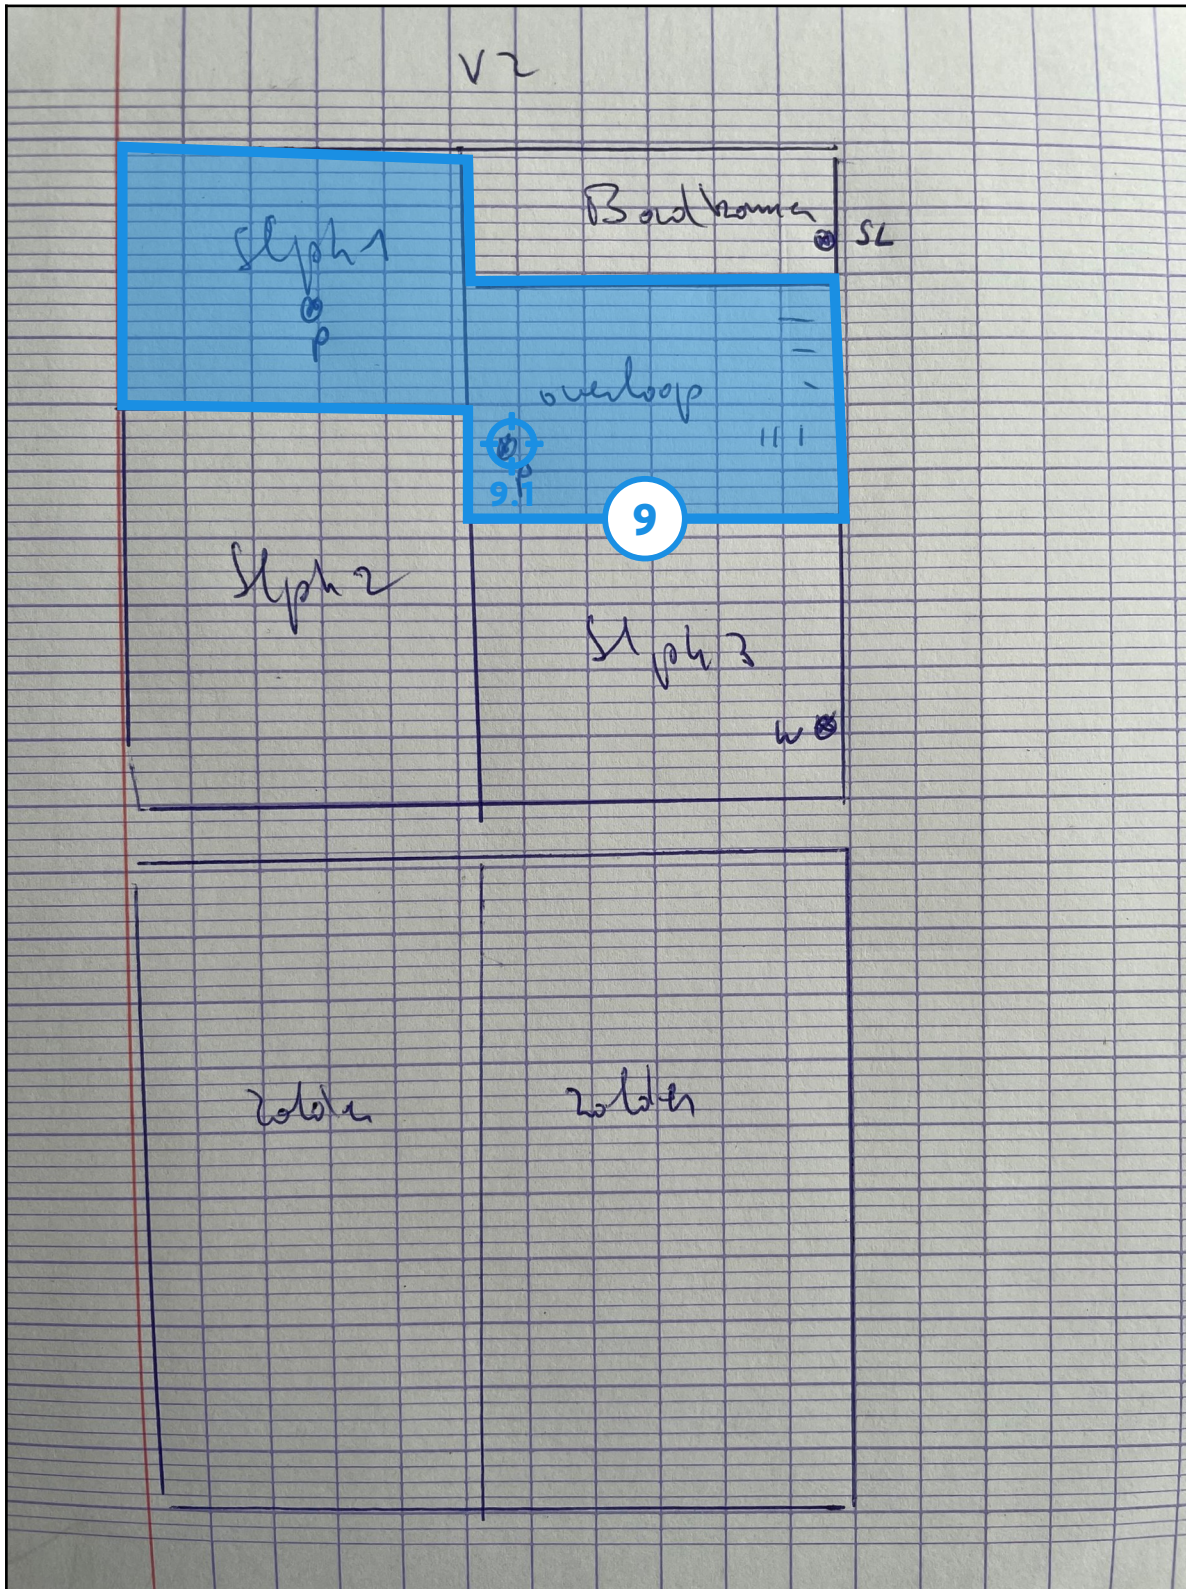
Plan 1.13: grondplan verdiep 1/2

9. pleister plafond	Geen asbest	-
9.1 Code: 3.	Mengmonster	-

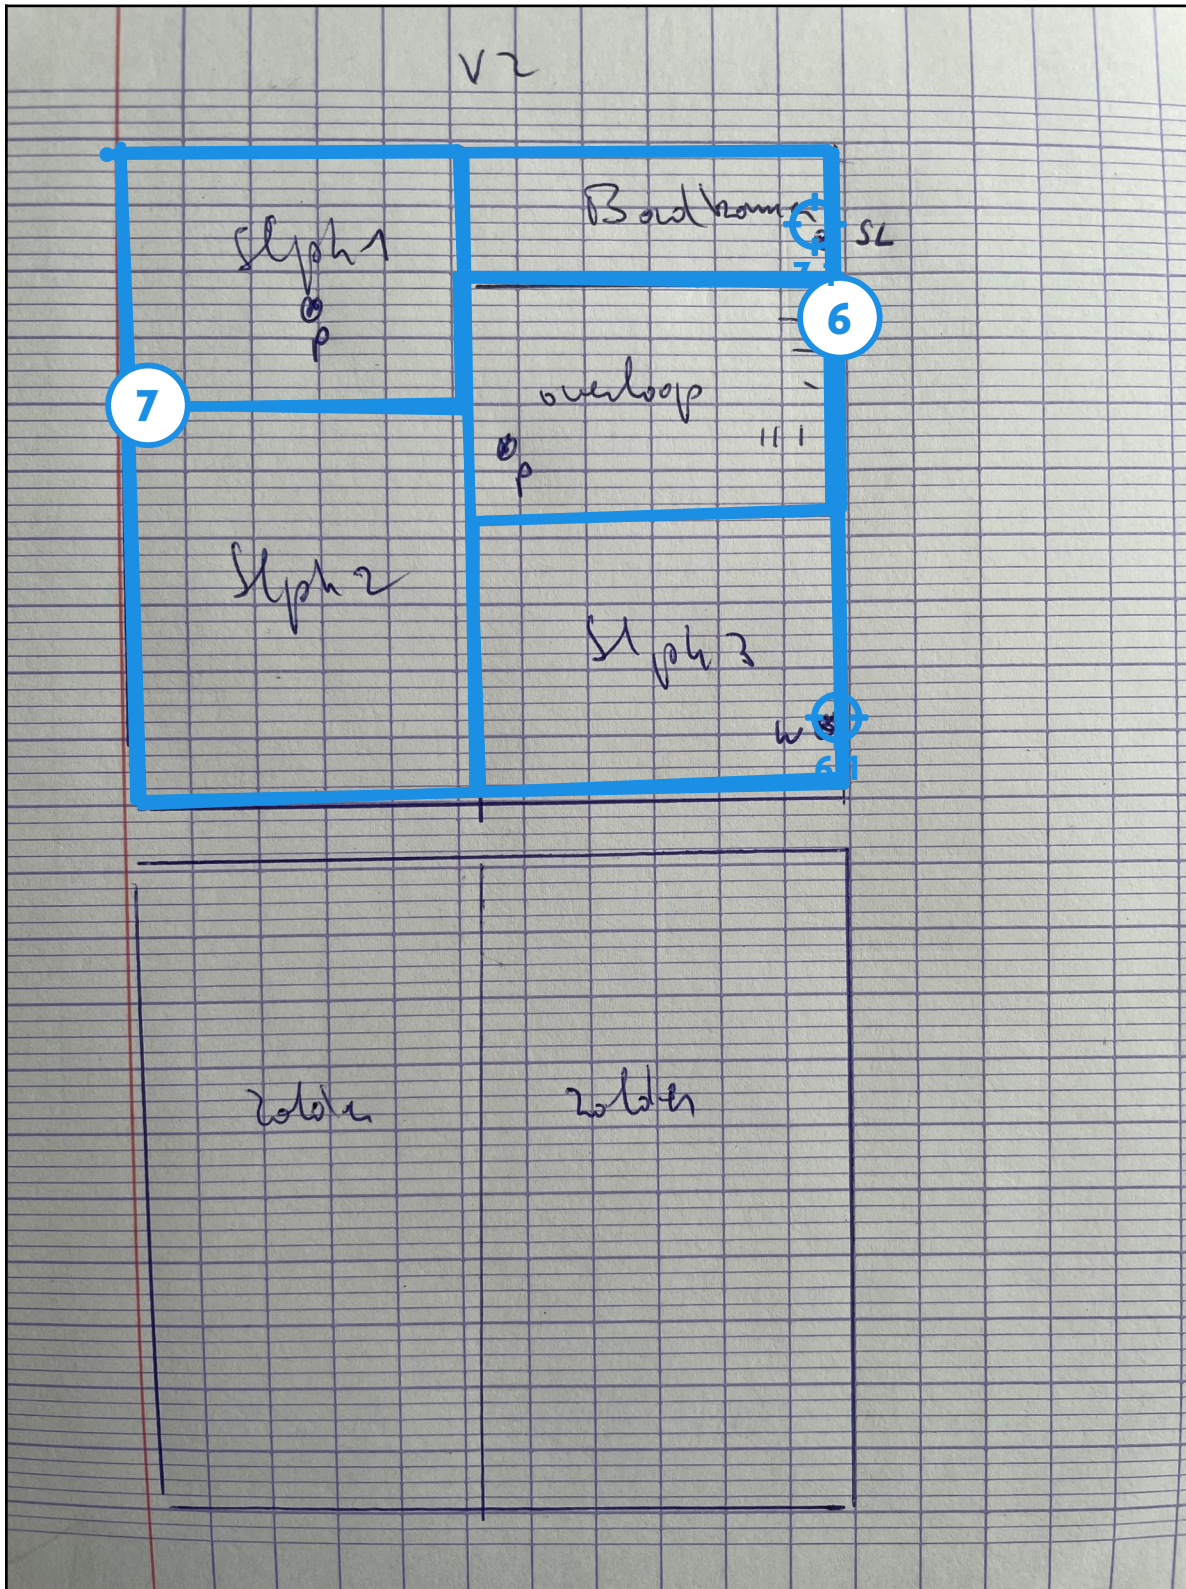
Plan 1.14: grondplan verdiep 1/2

6. pleister wand	Geen asbest	-
6.1 Code: 2.	Mengmonster	-
7. sierlijsten	Geen asbest	-
7.1 Code: 5.	Puntmonster	-

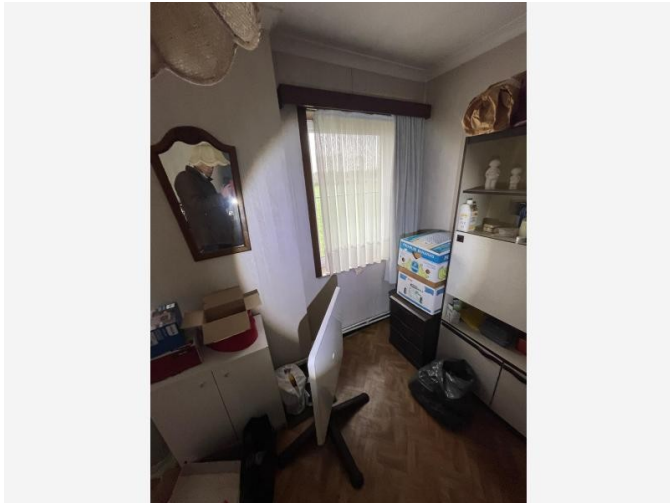
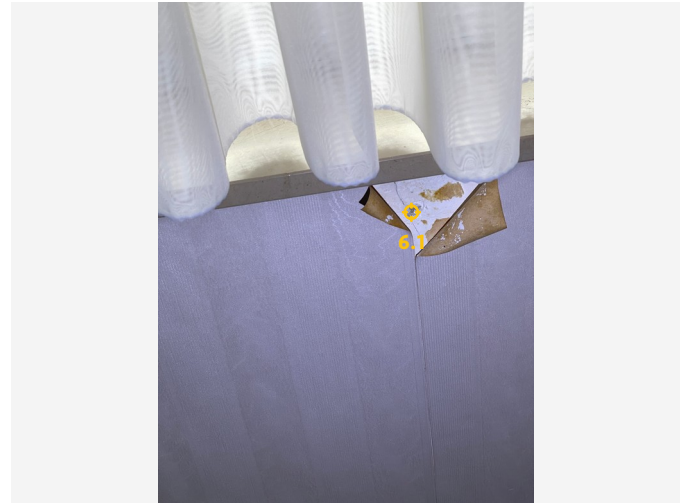
Fiche 6: pleister wand

Geen asbest

Beschrijving	pleister wand
Omgeving	Binnen
Primaire drager	Binnenwand
Bindmiddel van materiaal	Gips - kalk
Gebondenheid op basis van bindmiddel	Niet-hechtgebonden
Hoeveelheid (oppervlakte - dikte - aantal)	• 245,00 m ² - 1,00 cm - 1 stuk
Totaal volume	2,45 m ³
Identificatiemethode	Een monstername door de asbestdeskundige met laboanalyse door een asbestlabo.
Destructieve handeling voor identificatie	Nee
Opmerking	Mengstaal van het pleister van de wanden van de badkamer, de trappenhal en de slaapkamer. Er is geen apart stooklokaal.

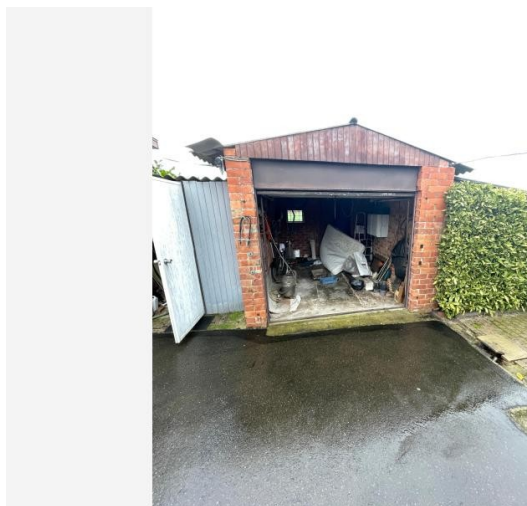
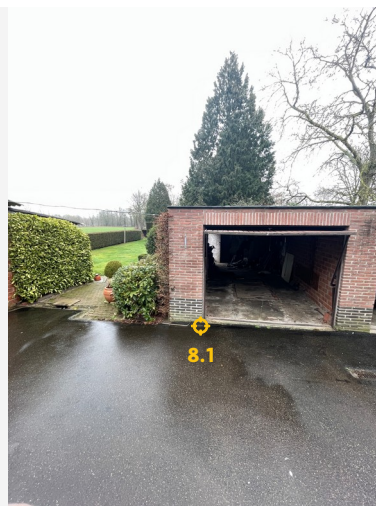
Fiche 8: asfalt

Geen asbest

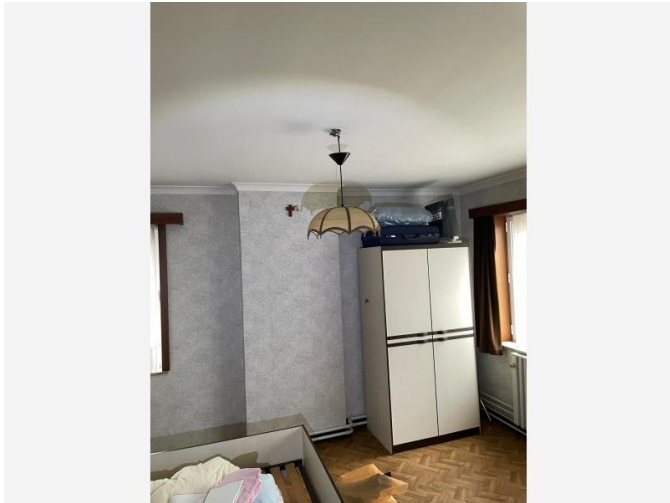
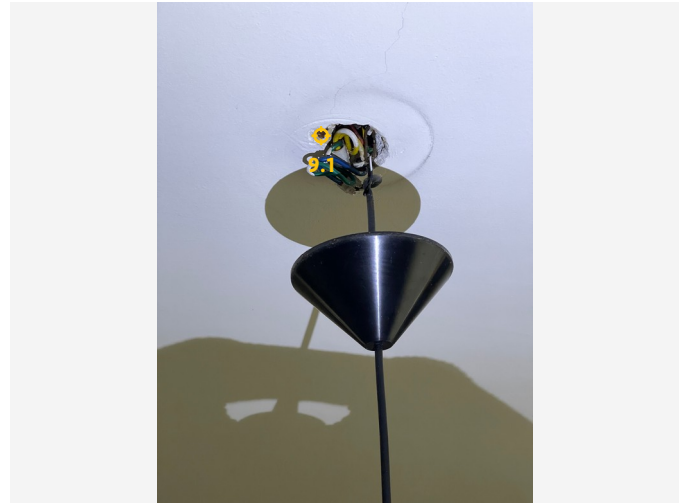
Fiche 9: pleister plafond

Geen asbest

Beschrijving	pleister plafond
Omgeving	Binnen
Primaire drager	Plafond
Bindmiddel van materiaal	Gips - kalk
Gebondenheid op basis van bindmiddel	Niet-hechtgebonden
Hoeveelheid (oppervlakte - dikte - aantal)	• 174,00 m ² - 1,00 cm - 1 stuk
Totaal volume	1,74 m ³
Identificatiemethode	Een monstername door de asbestdeskundige met laboanalyse door een asbestlabo.
Destructieve handeling voor identificatie	Nee
Opmerking	Mengstaal van het pleister van de plafonds van de badkamer, de trappenhal en de slaapkamer. Er is geen aparte stookkamer.

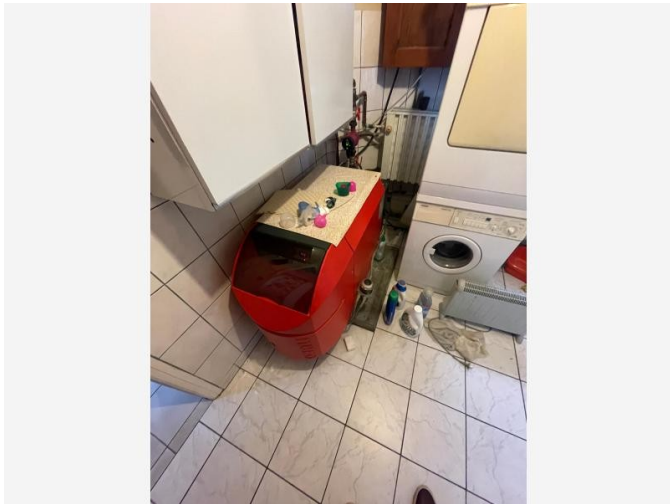
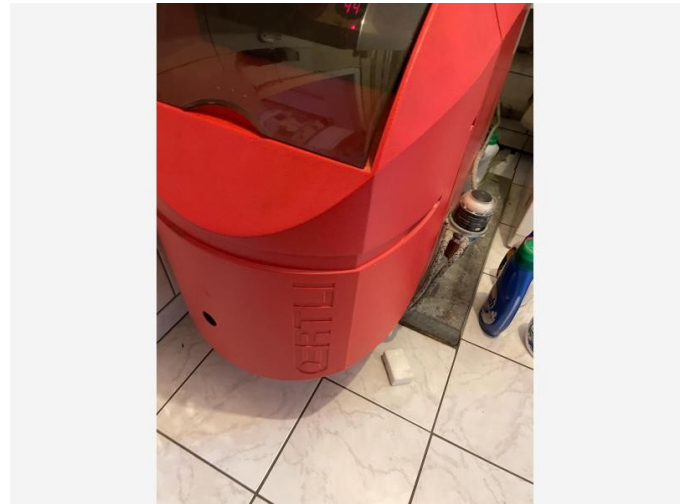
Beschrijving	Notitie	Terug te vinden op plannen
Fiche 12: stookketel	Stookketel van 2009.	Plan 1.11: grondplan gelijkvloers
Fiche 13: onderdak	Er is een plastic zeil als onderdak.	Plan 1.9: Hoofdgebouw plan
Fiche 14: mastiek	-	Plan 1.8: Hoofdgebouw plan
