Asbestinventarisatetest

Helderstraat 27, 3560 Lummen

Attestnummer : 20240913-000340.000

Uitgegeven op : 13.09.2024

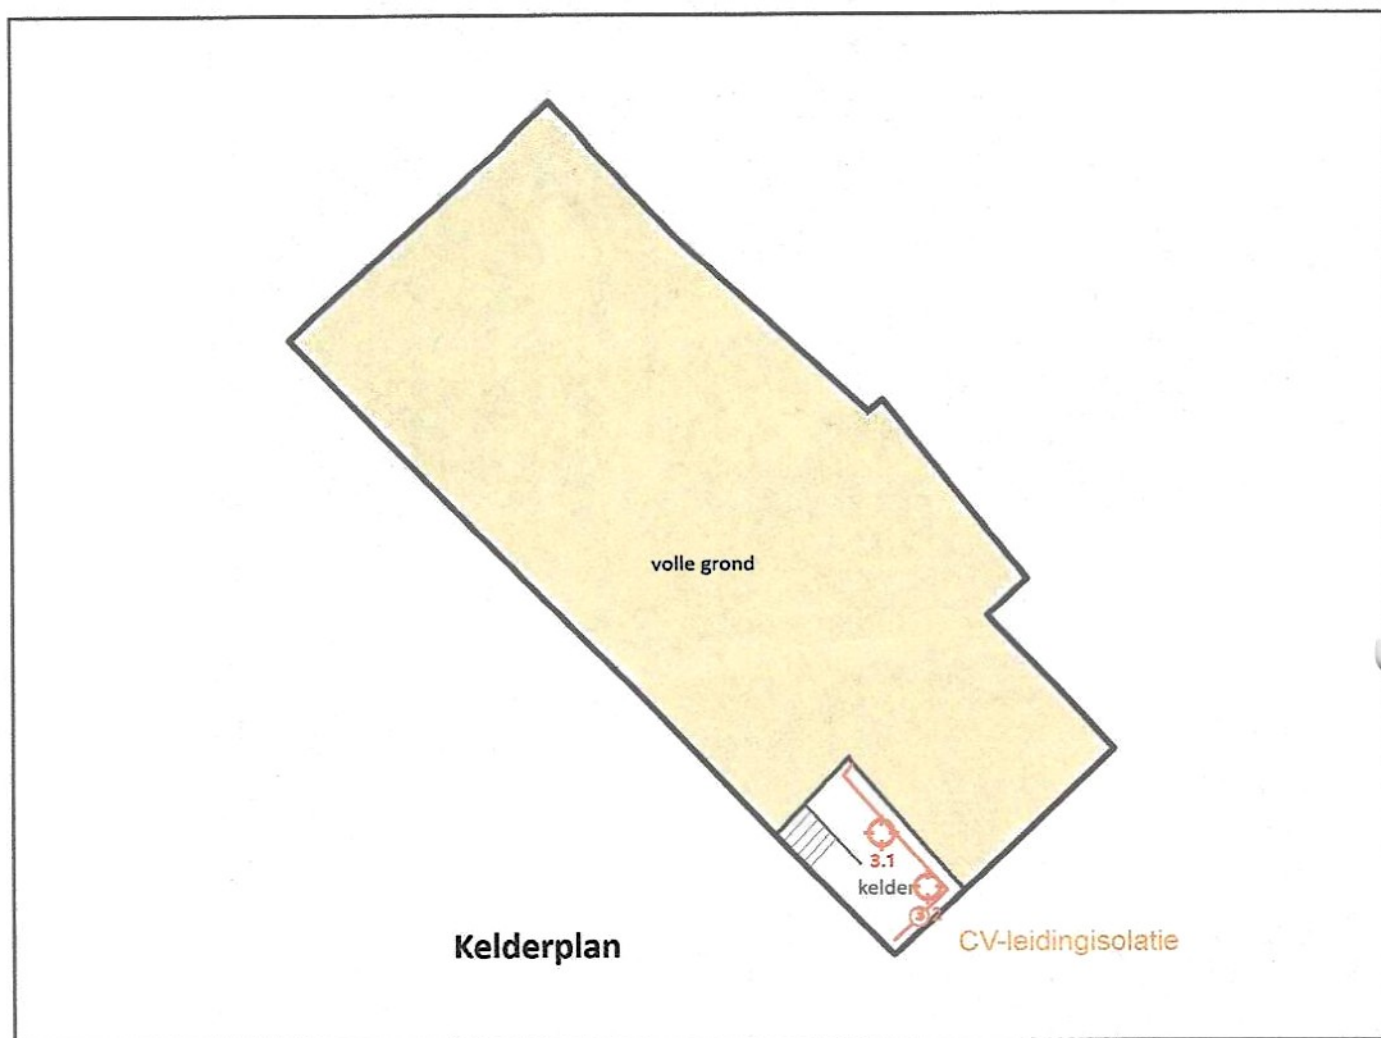
Plan 1.3: kelderplan

Beschrijving	Type	Actie
3. Cv-leidingisolatie	Asbestmateriaal	Verwijderen
3.1 Code: 4	Mengmonster	-
3.2 Code: 5	Mengmonster	-

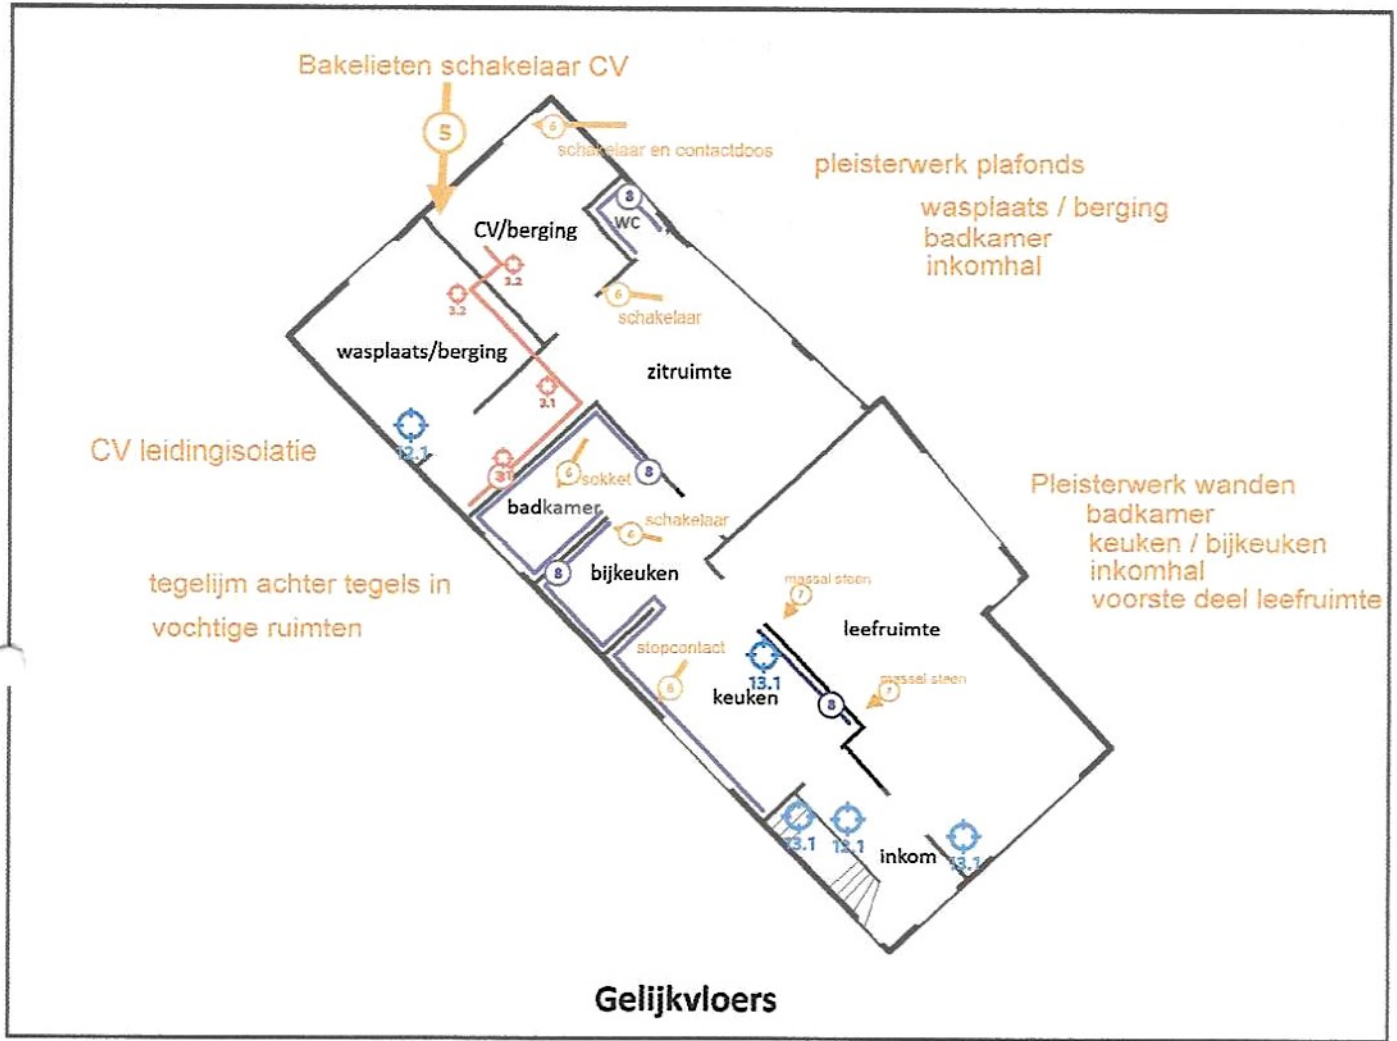
Plan 1.4: gelijkvloers

Beschrijving	Type	Actie
3. Cv-leidingisolatie	Asbestmateriaal	Verwijderen
3.1 Code: 4	Mengmonster	-
3.2 Code: 5	Mengmonster	-
5. Bakelieten schakelaar CV installatie	Asbestmateriaal	Zorgvuldig beheren
6. bakelieten schakelaar, stopcontact, sokket en contactdozen	Asbestmateriaal	Zorgvuldig beheren
7. Massal stenen in sierschouw	Asbestmateriaal	Zorgvuldig beheren

8. tegellijm achter tegels in vochtige ruimtes	Advies	-
12. pleisterwerk plafonds	Geen asbest	-
12.1 Code: 2	Mengmonster	-
13. pleisterwerk wanden	Geen asbest	-
13.1 Code: 1	Mengmonster	-

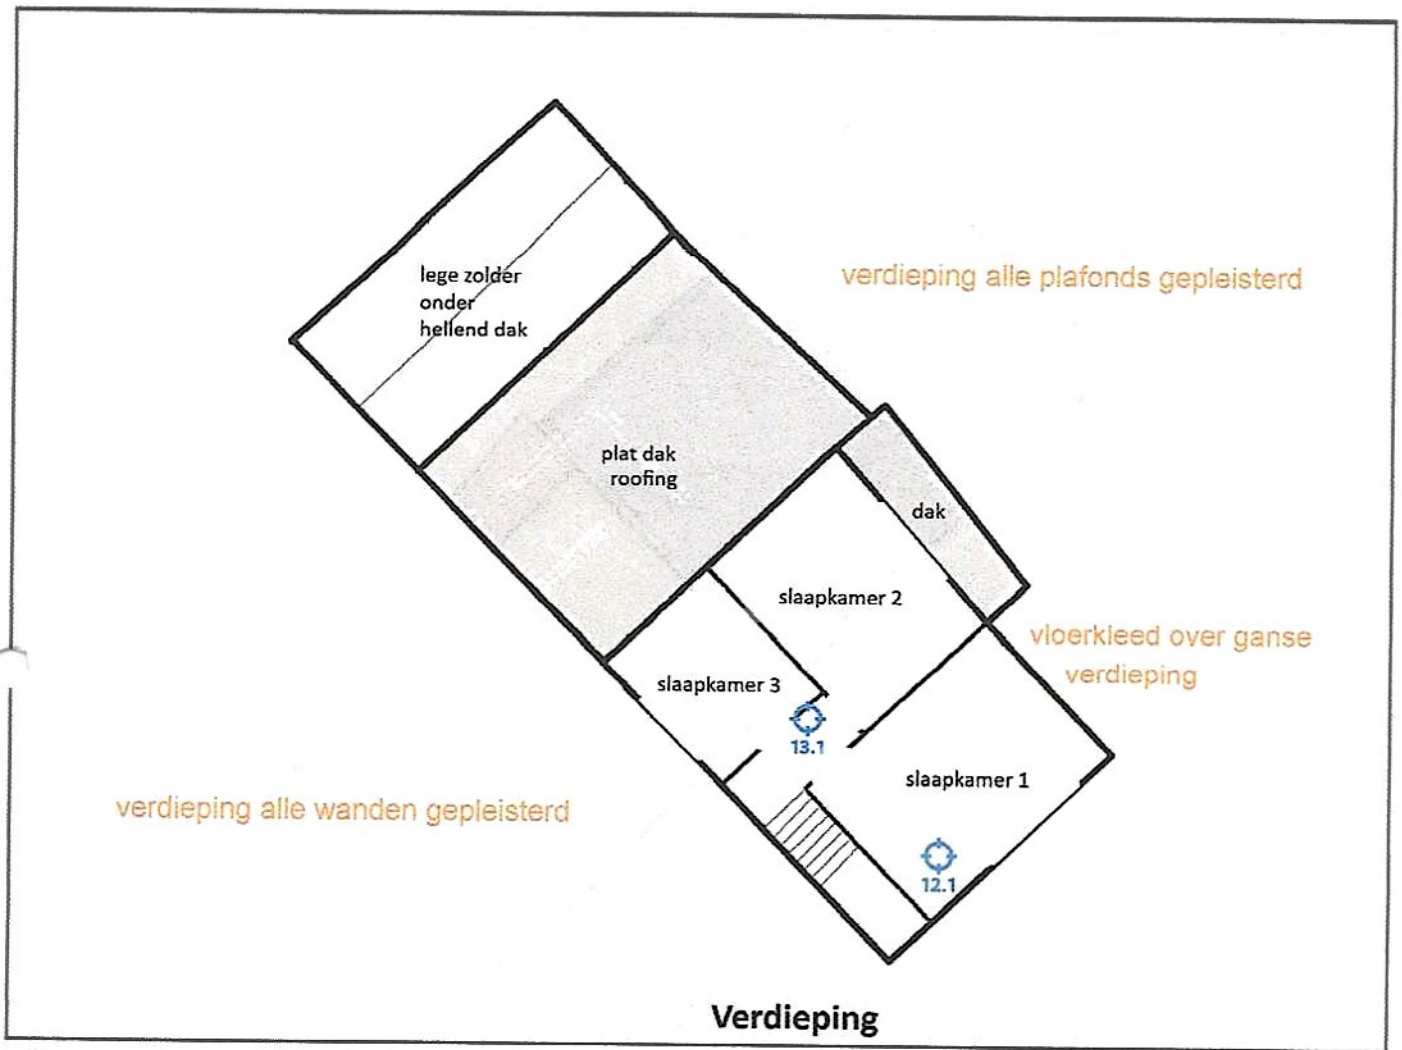
Plan 1.5: verdieping

Beschrijving	Type	Actie
9. vloerkleed verdieping	Advies	-
12. pleisterwerk plafonds	Geen asbest	-
12.1 Code: 2	Mengmonster	-
13. pleisterwerk wanden	Geen asbest	-
13.1 Code: 1	Mengmonster	-

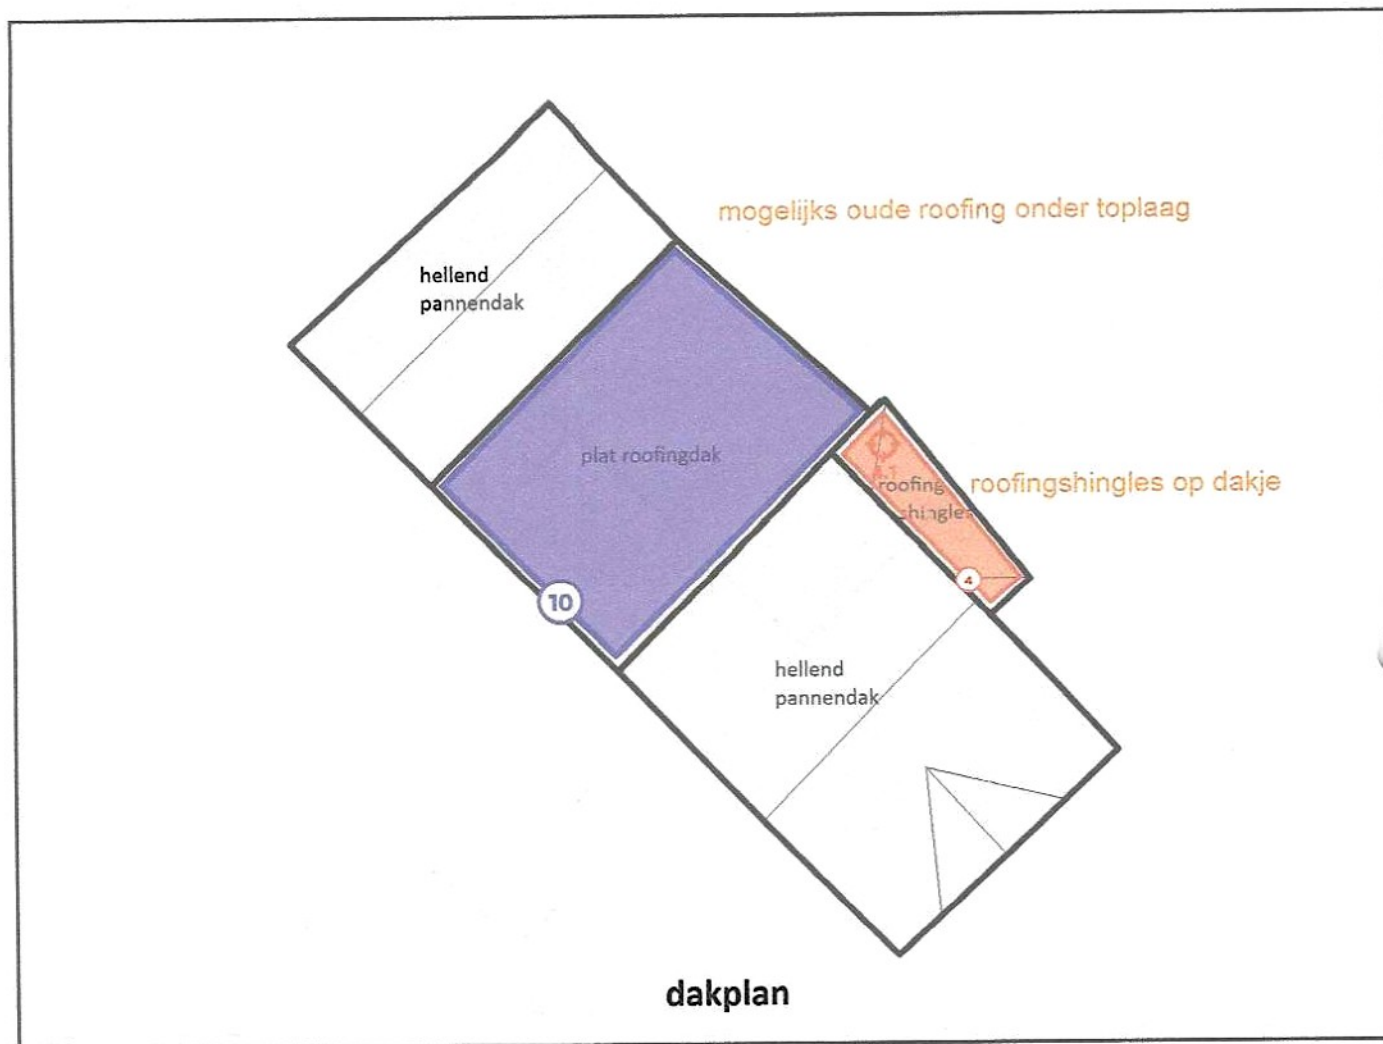
Plan 1.6: dakplan

Beschrijving	Type	Actie
4. roofingshingles op uitbouw rechtergevel	Asbestmateriaal	Verwijderen
4.1 Code: 6	Puntmonster	-
10. mogelijks oude roofing onder hernieuwde toplaag	Advies	-

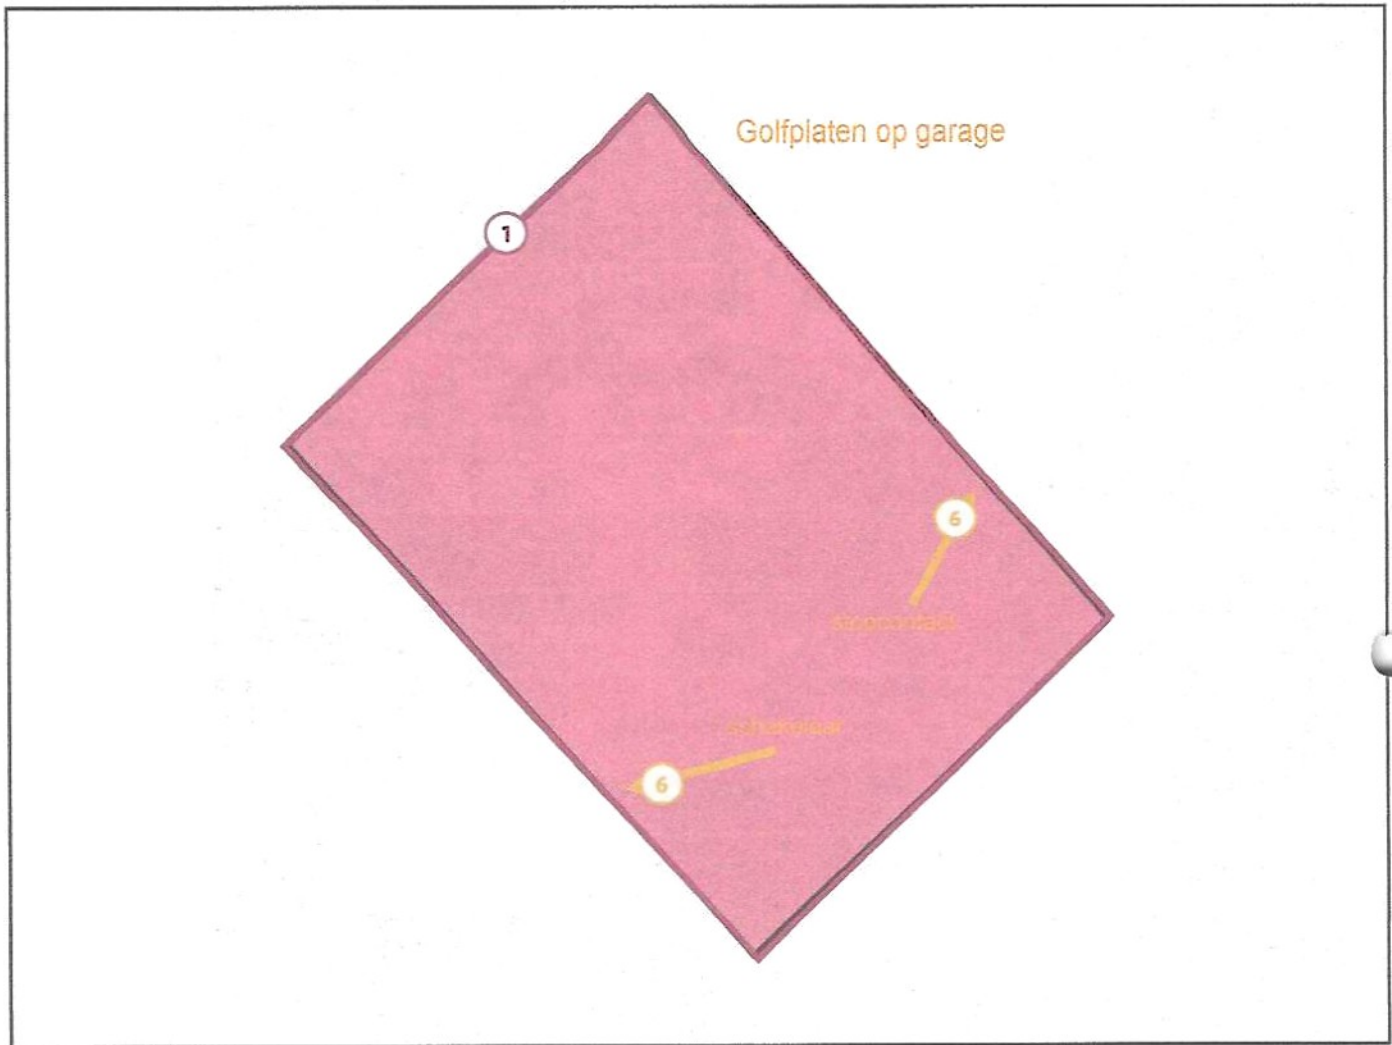
Plan 2.3: Garage plan

Beschrijving	Type	Actie
1. Golfplaten op bijbouwen	Asbestmateriaal	Dringend verwijderen
6. bakelieten schakelaar, stopcontact, sokket en contactdozen	Asbestmateriaal	Zorgvuldig beheren

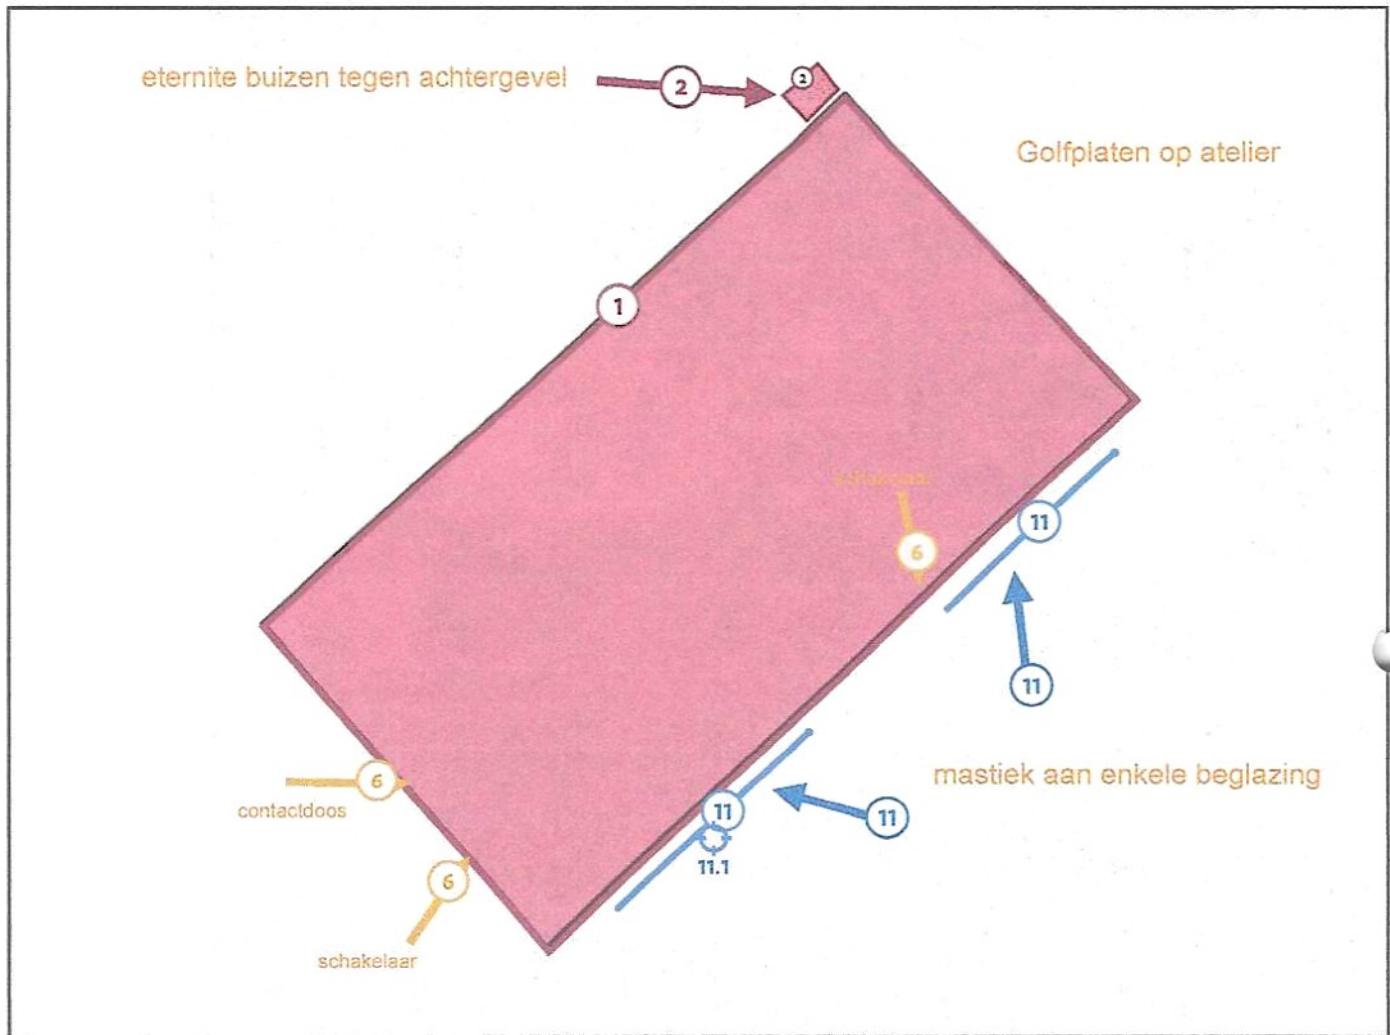
Plan 3.3: Atelier plan

Beschrijving	Type	Actie
1. Golfplaten op bijbouwen	Asbestmateriaal	Dringend verwijderen
2. Eternitebuizen tegen achtergevel atelier	Asbestmateriaal	Dringend verwijderen
6. bakelieten schakelaar, stopcontact, sokket en contactdozen	Asbestmateriaal	Zorgvuldig beheren
11. Mastiëk aan glas serre en voorgevel atelier	Geen asbest	-
11.1 Code: 3	Puntmonster	-

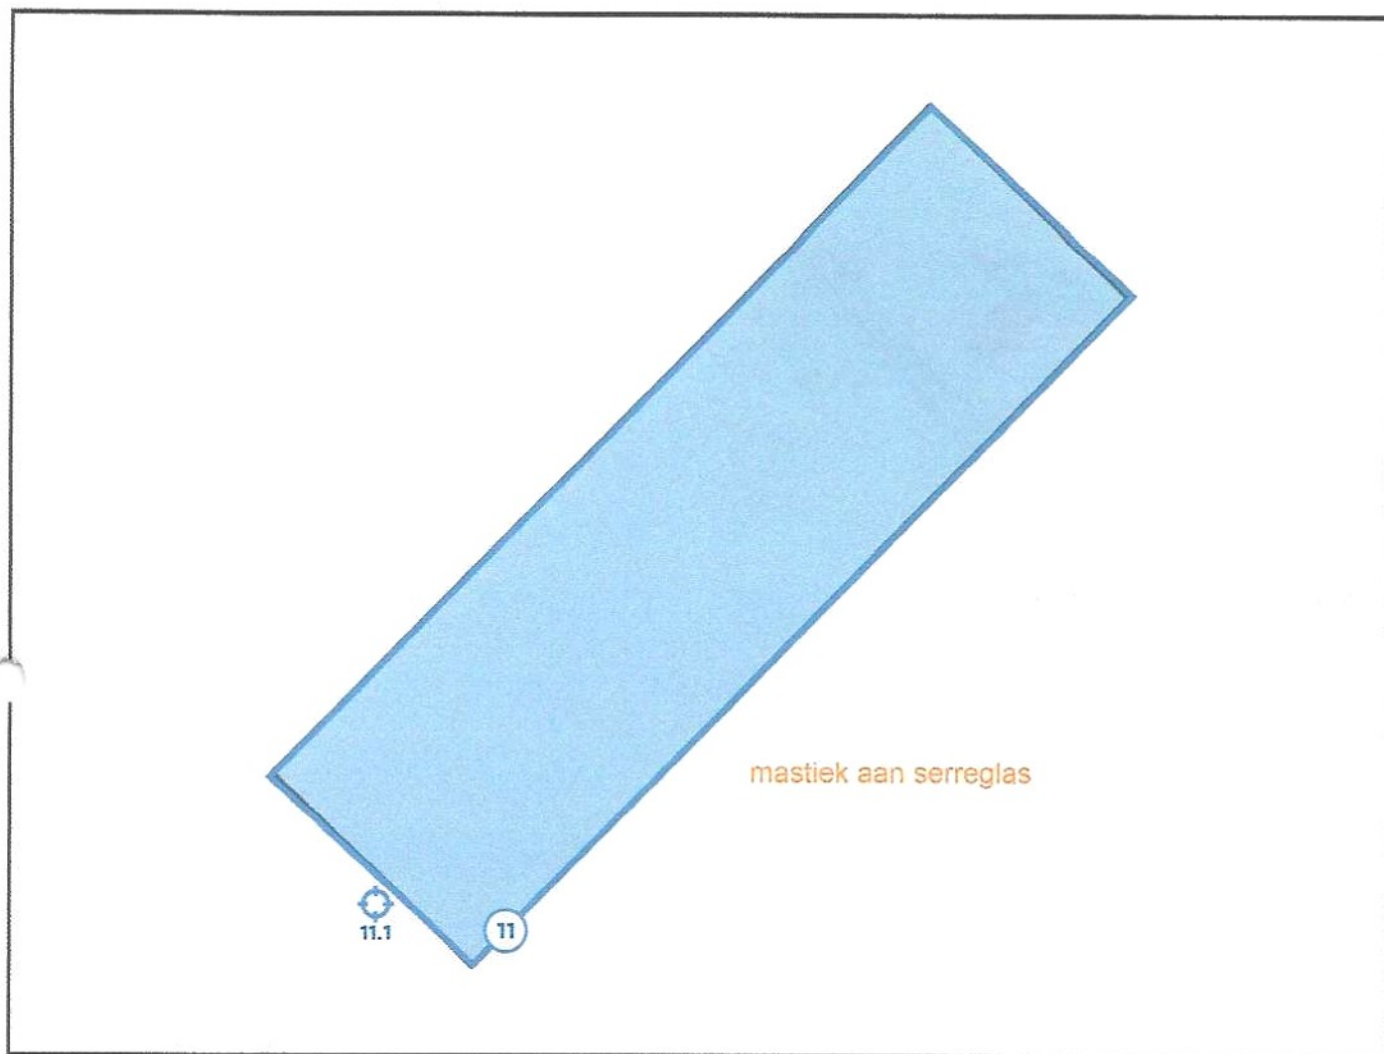
Plan 5.2: serre plan

Beschrijving	Type	Actie
11. Mastiek aan glas serre en voorgevel atelier	Geen asbest	-
11.1 Code: 3	Puntmonster	-

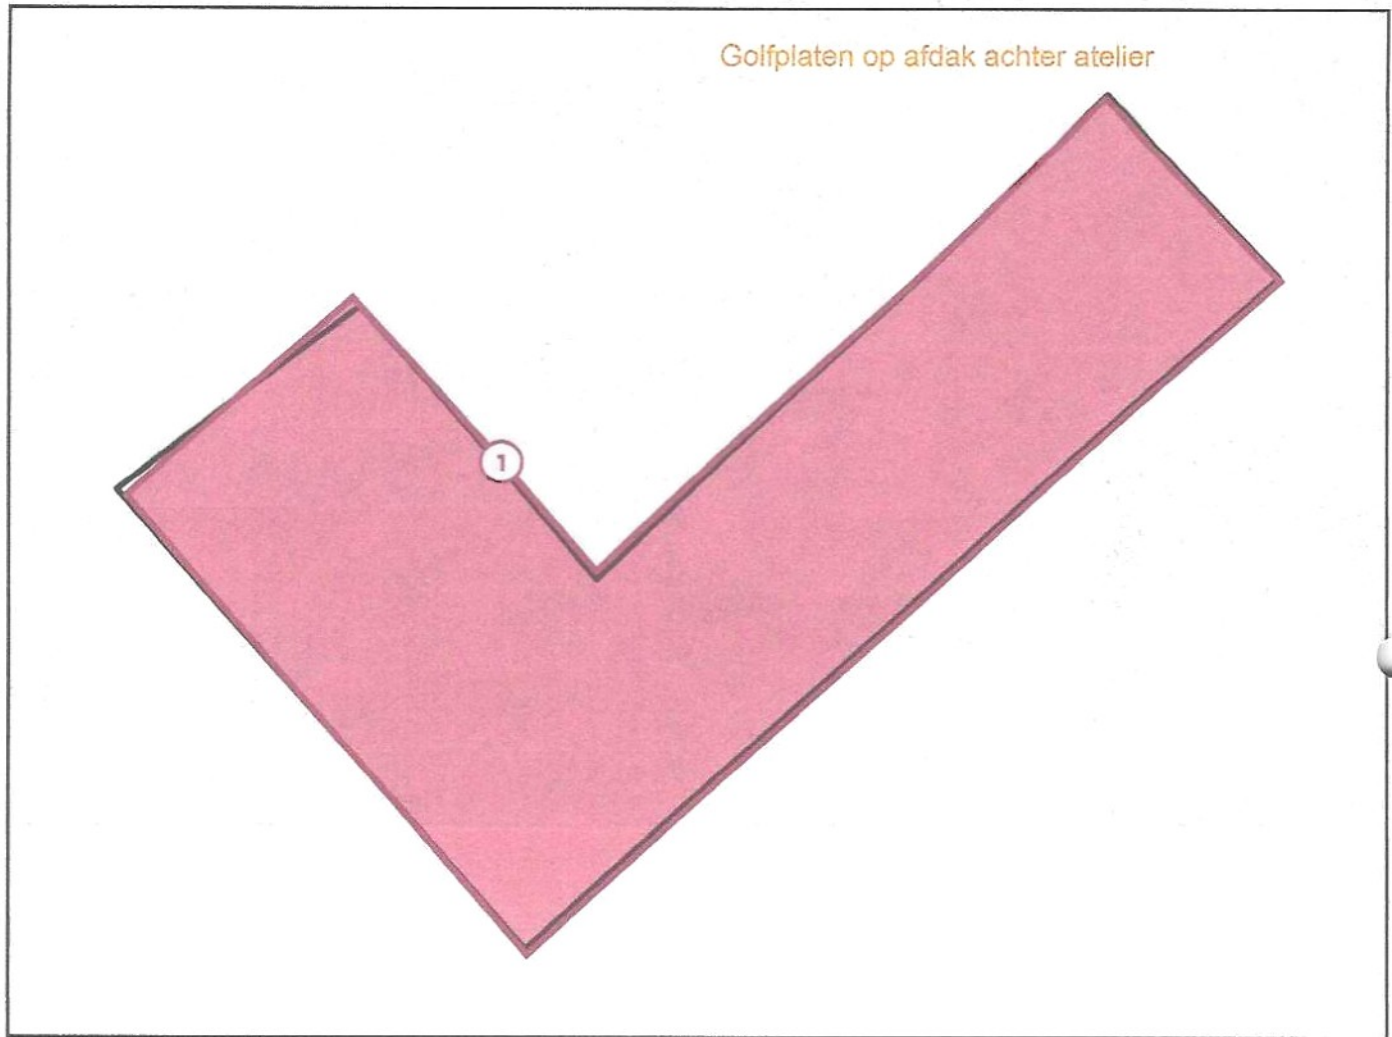
Plan 7.2: afdak achter atelier plan

Beschrijving	Type	Actie
1. Golfplaten op bijbouwen	Asbestmateriaal	Dringend verwijderen

- Verwijder dit asbestmateriaal zo snel mogelijk. Volg de toestand goed op.

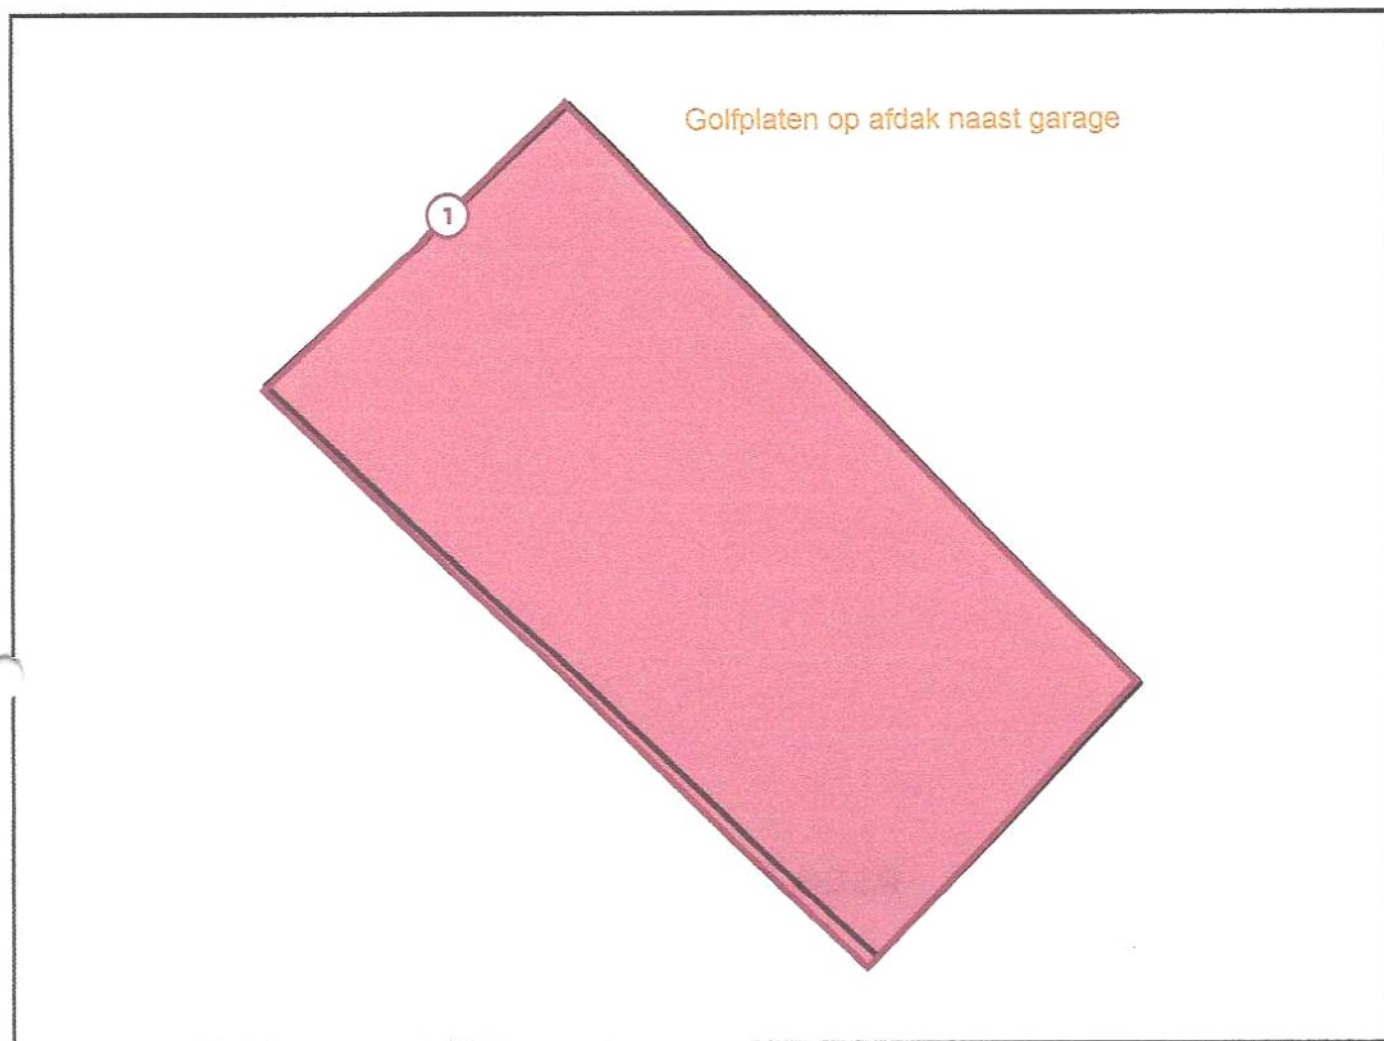
Plan 8.2: afdak naast garage plan

Beschrijving	Type	Actie
1. Golfplaten op bijbouwen	Asbestmateriaal	Dringend verwijderen
