Asbestinventarisatetest

Sint-Truidersteenweg 116, 3500 Hasselt

Attestnummer : 20240213-000031.000

Uitgegeven op : 13.02.2024

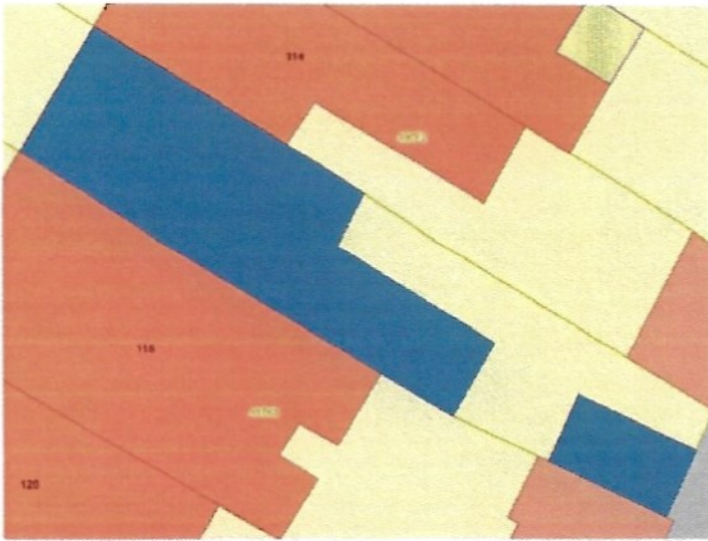
Zone 1: Situatie

- 2 Asbestmaterialen**
- 0 Beperkingen
- 0 Uitsluitingen
- 0 Roerende goederen
- 0 Puin, steenslag, (water)bodem
- 0 Adviezen
- 2 Geen asbest**
