# Asbestinventarisatetest

Dorpsstraat 15/a, 3560 Lummen

Attestnummer : 20260225-000034.000

Uitgegeven op : 25.02.2026

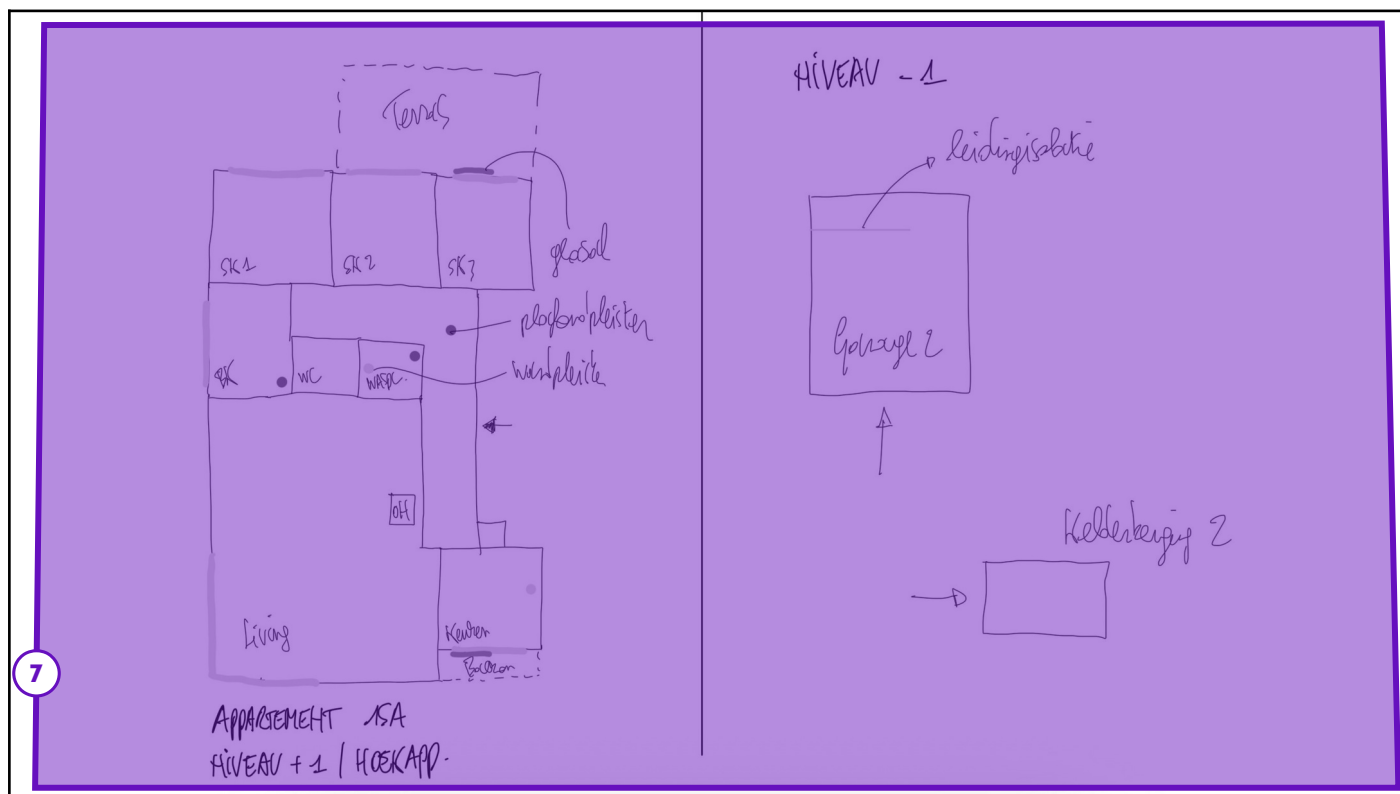
## Plan 1.2: - Niet-destructief en geen aanvullend onderzoek

Beschrijving	Type	Actie
7. Niet-destructief en geen aanvullend onderzoek	Advies	-

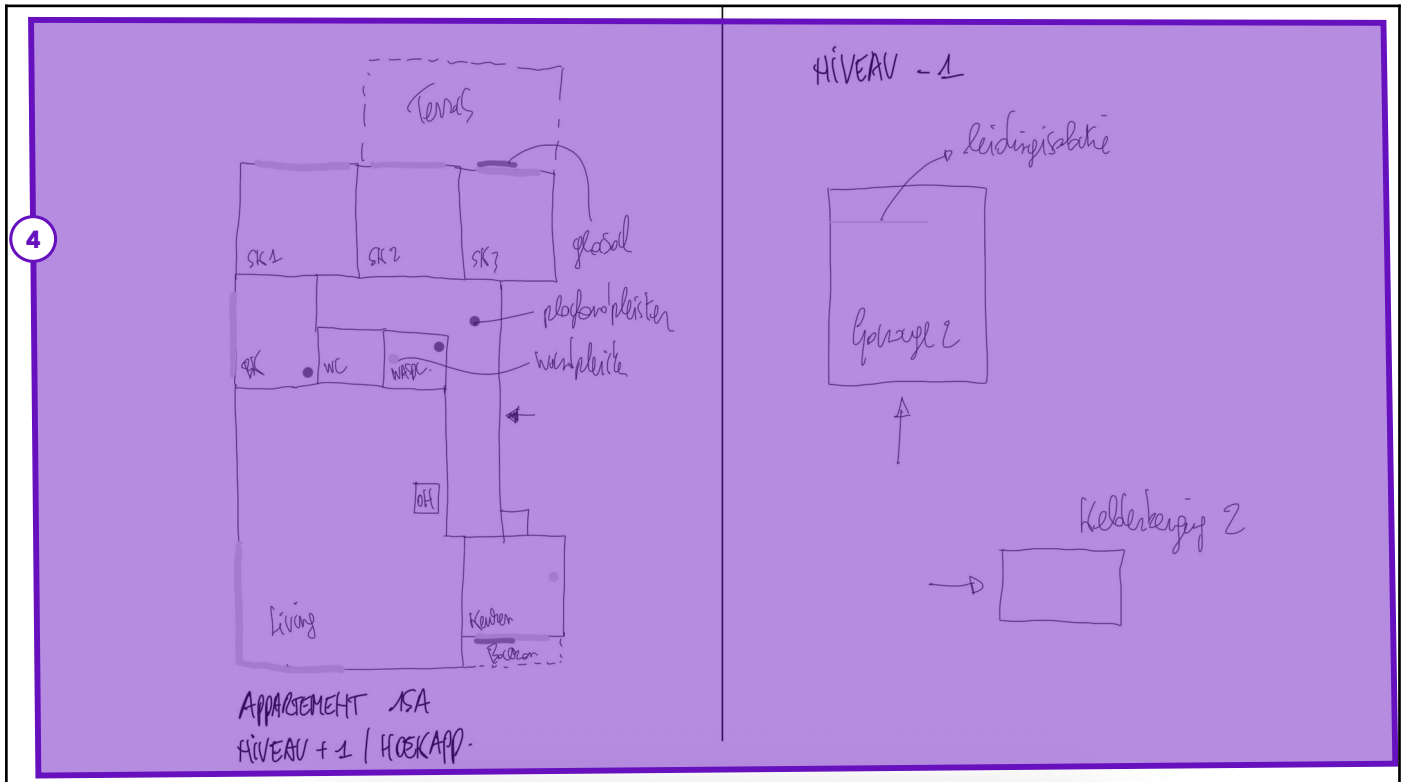
# Plan 1.3: - Overzicht inspectiegebied

Beschrijving	Type	Actie
4. Binnenkant van de schouw(en) en ventilatiekanalen niet inspecteerbaar	Beperking	-

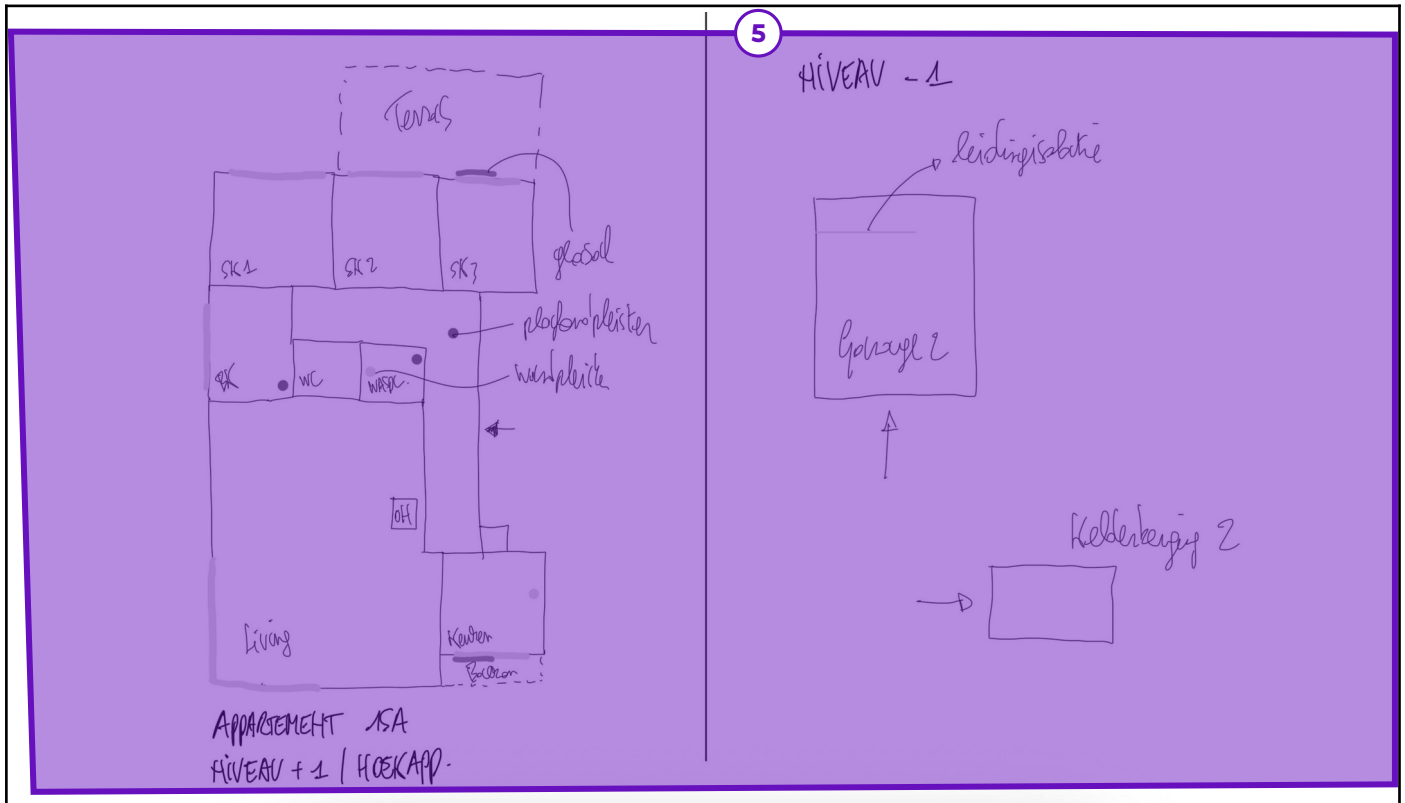
## Plan 1.5: - Geen onderzoek van de gemeenschappelijke delen

Beschrijving	Type	Actie
5. Geen onderzoek van de gemeenschappelijke / gemene delen	Advies	-

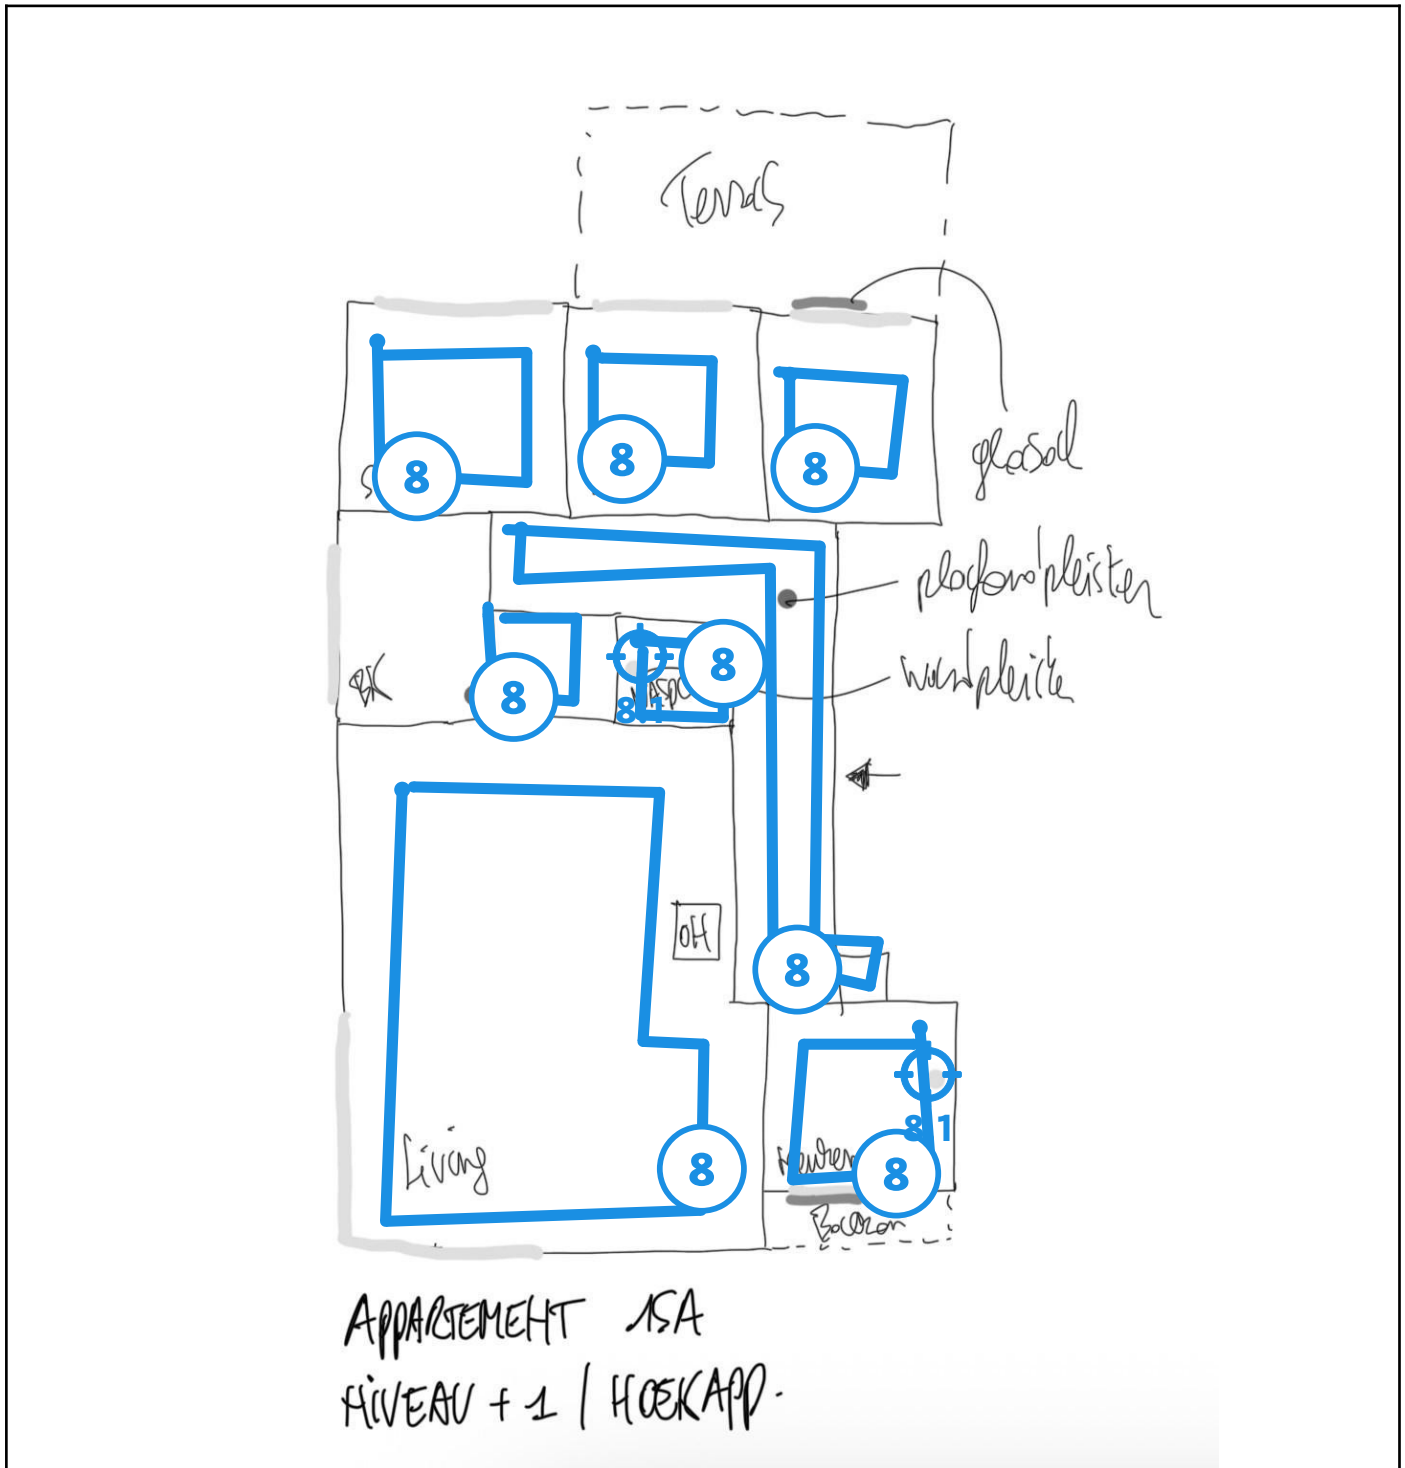
## Plan 2.2: Appartement 15A | Hoekappartement (+1)

Beschrijving	Type	Actie
8. Zichtbaar wandpleisterwerk	Geen asbest	-
8.1 Code: 1   MS   Wandpleister	Mengmonster	-

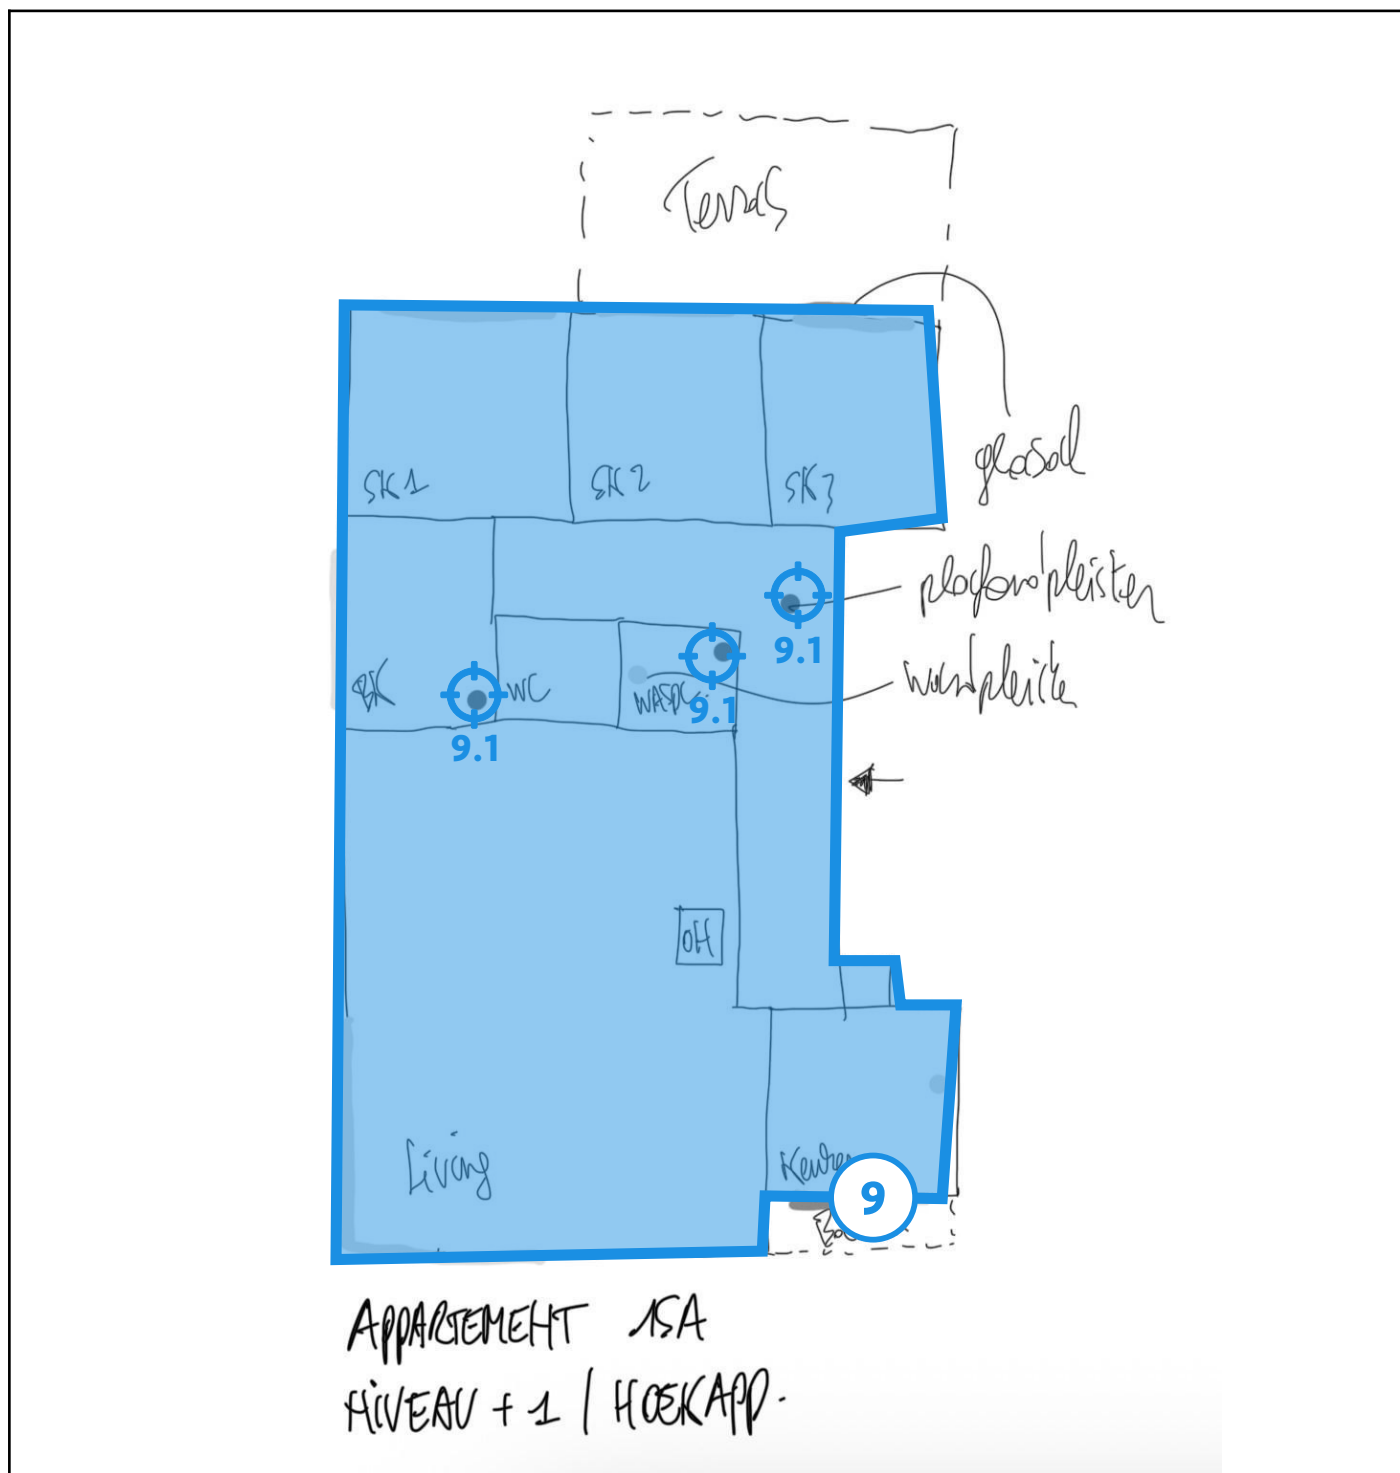
## Plan 2.3: Appartement 15A | Hoekappartement (+1)

Beschrijving	Type	Actie
9. Zichtbaar plafondpleisterwerk	Geen asbest	-
9.1 Code: 2   MS   Plafondpleister	Mengmonster	-

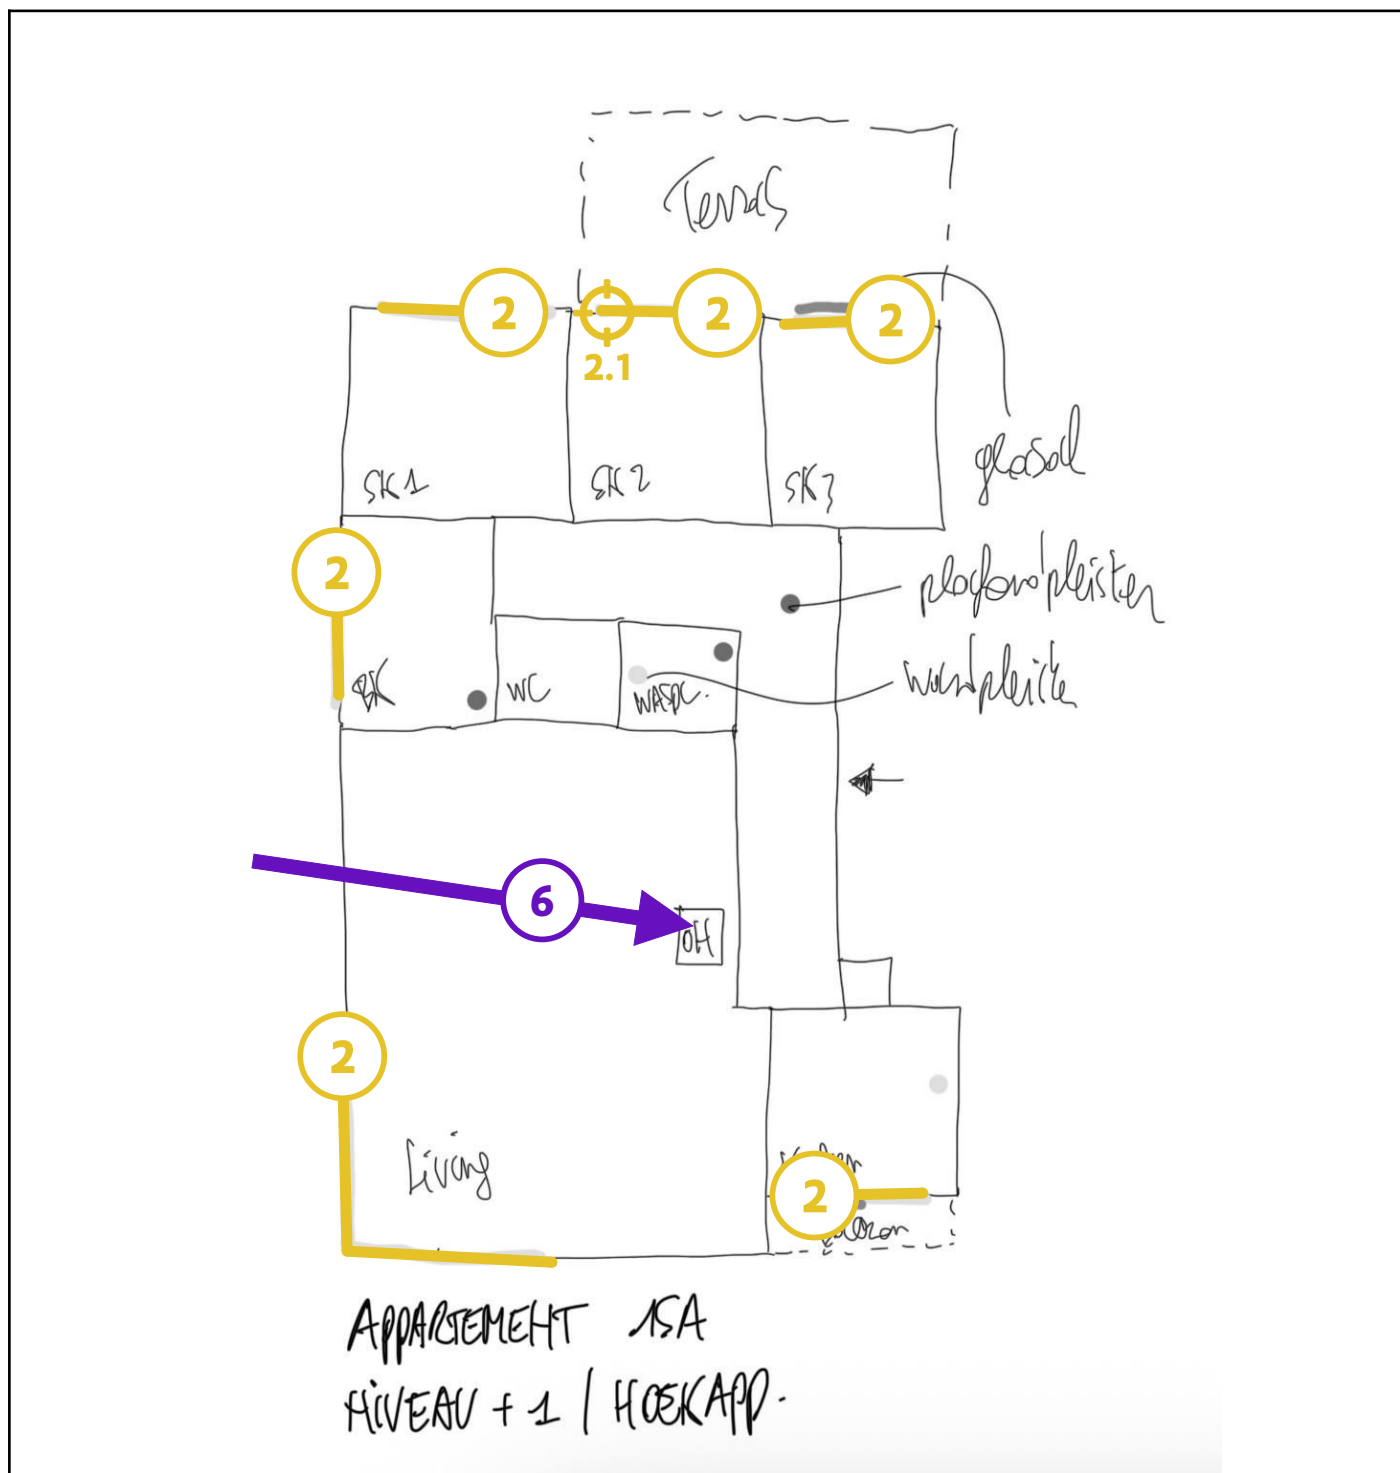
## Plan 2.4: Appartement 15A | Hoekappartement (+1)

Beschrijving	Type	Actie
2. Mastiek/Kit tussen profiel en muur	Asbestmateriaal	Zorgvuldig beheren
2.1 Code: 3   PS   Mastiek	Puntmonster	-

6. Toestel I Haard living	Advies	-

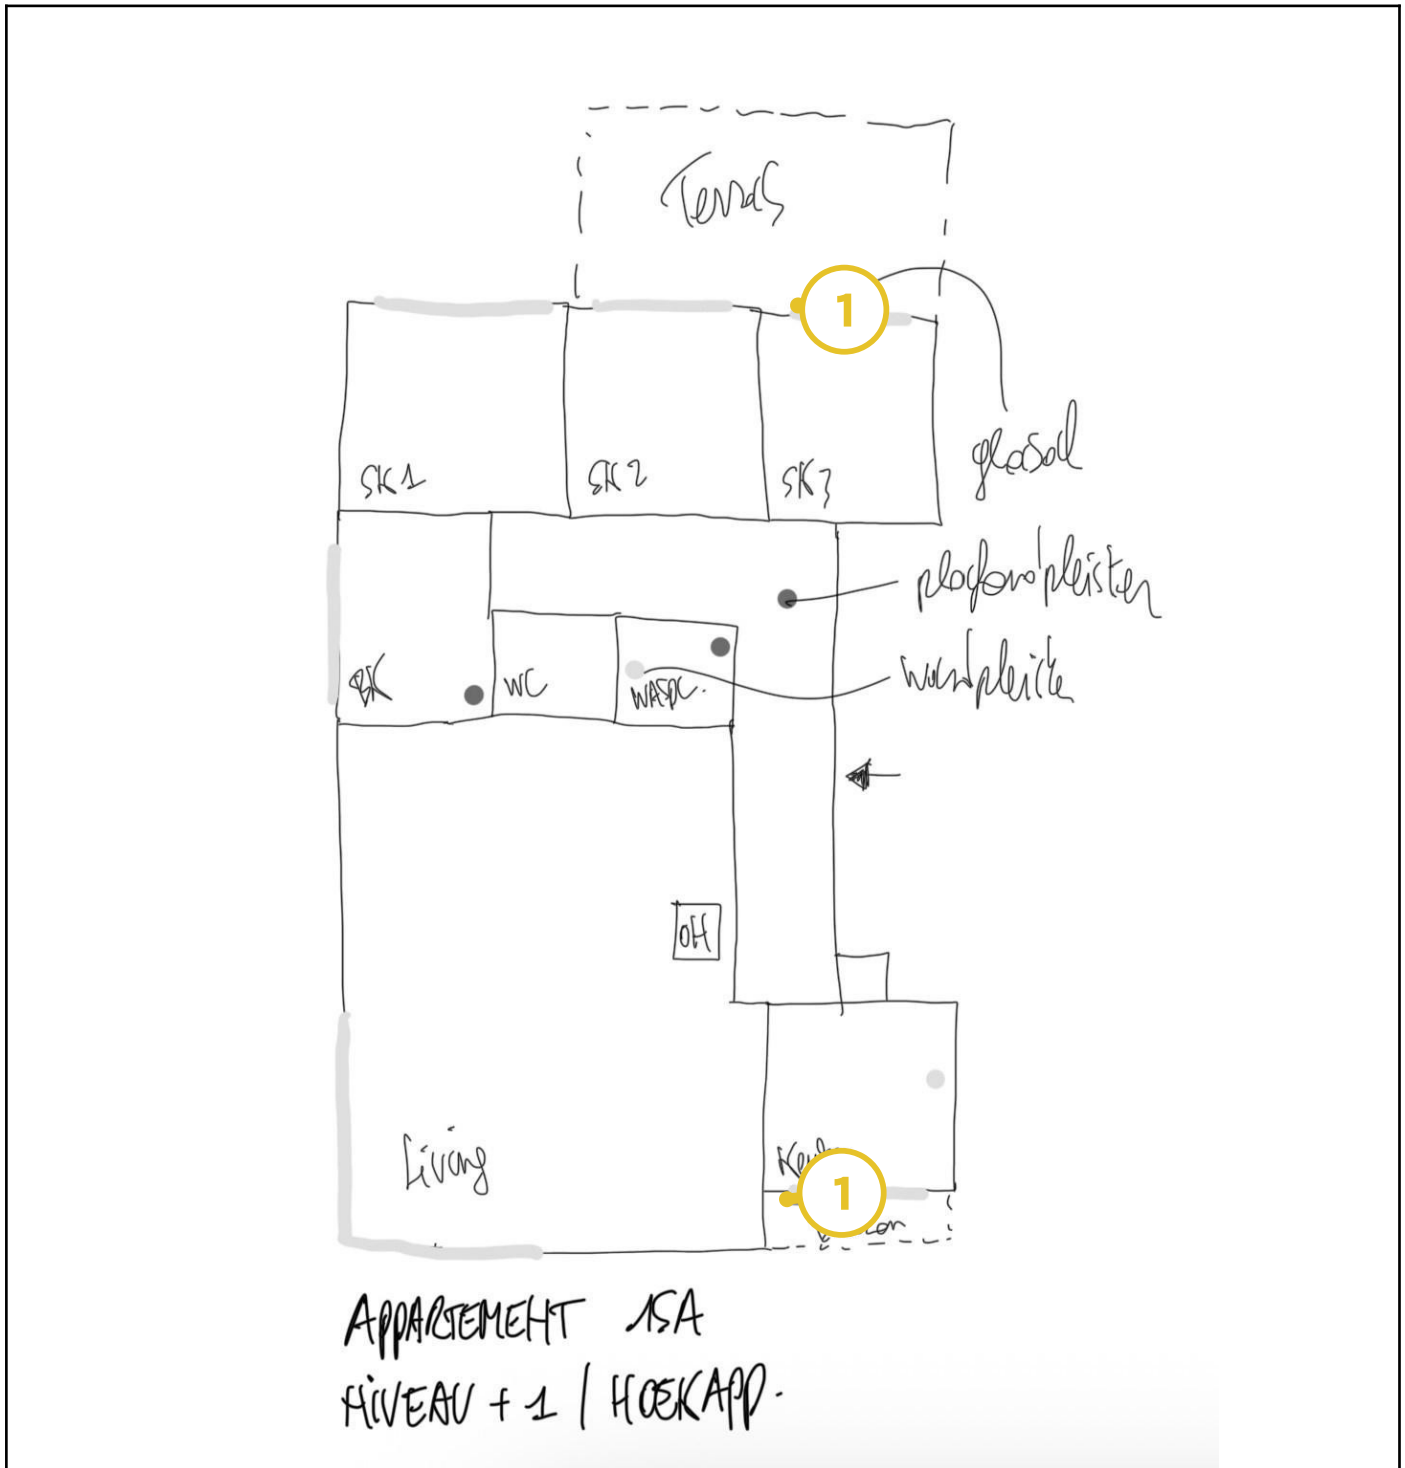
## Plan 2.5: Appartement 15A | Hoekappartement (+1)

Beschrijving	Type	Actie
1. Glasal asbestpanelen	Asbestmateriaal	Zorgvuldig beheren

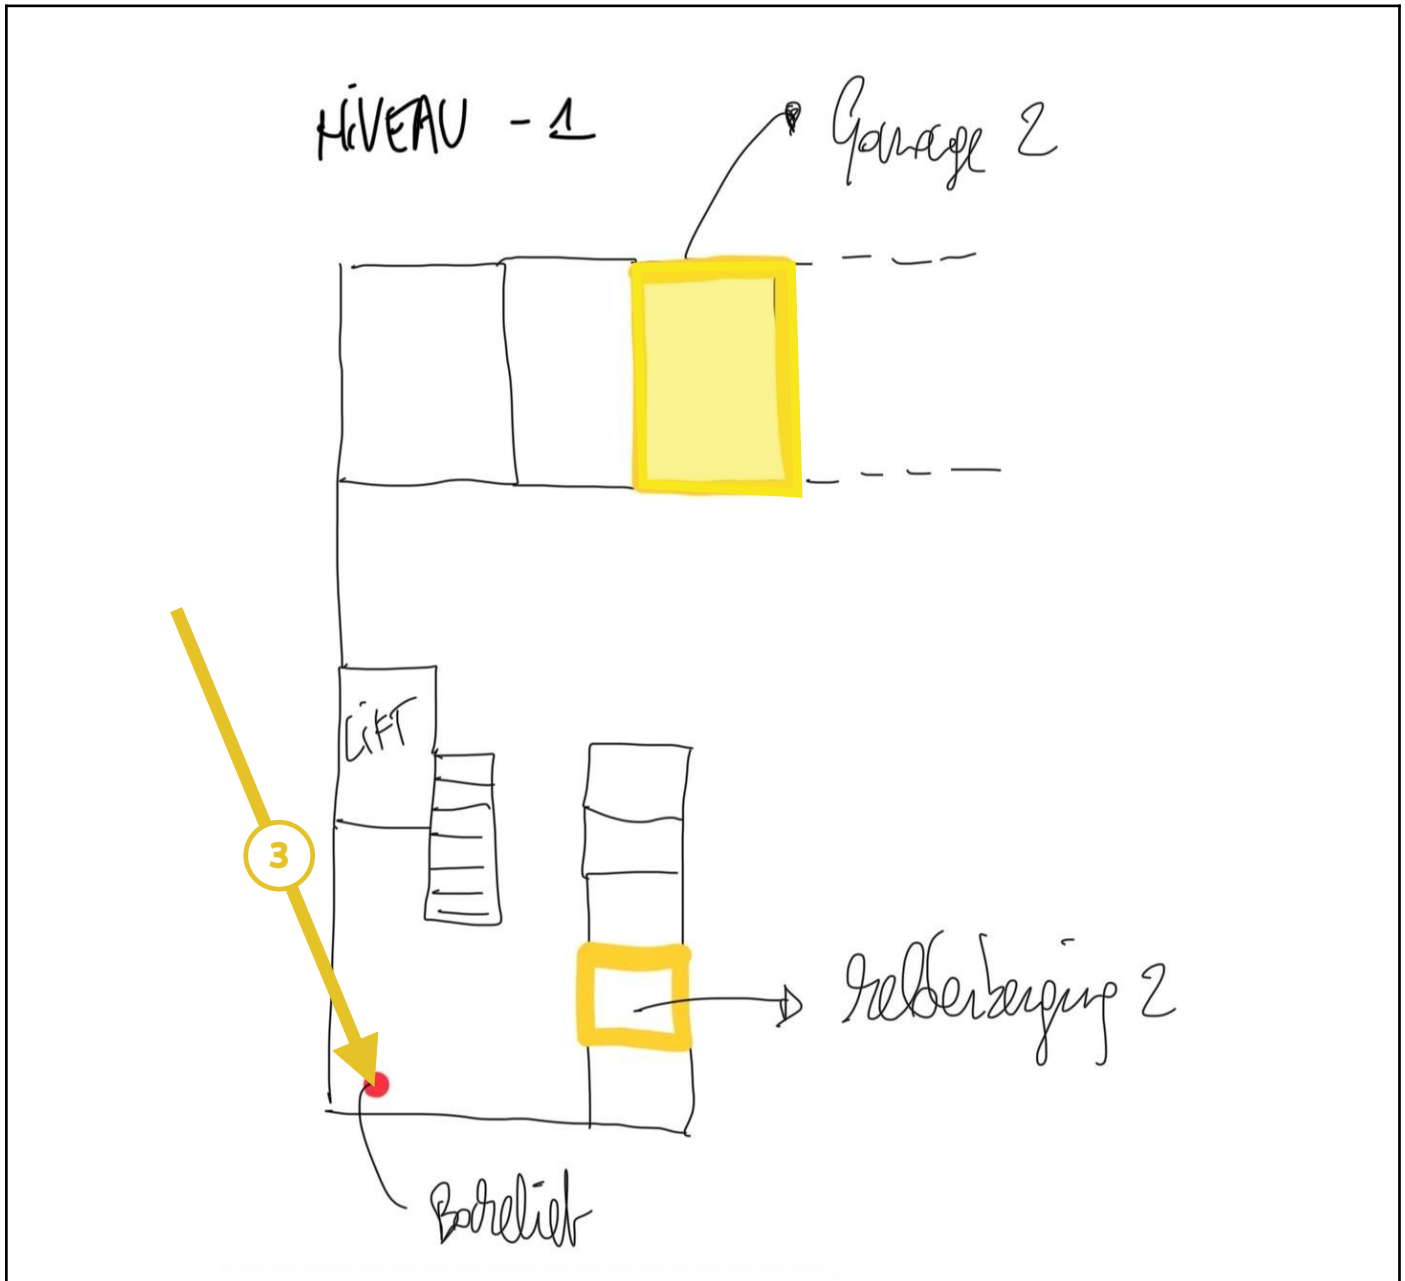
## Plan 3.1: - Ligging garage 2 (-1)

Beschrijving	Type	Actie
3. Bakeliet   Elektrische installatie	Asbestmateriaal	Zorgvuldig beheren
