# Asbestinventarisatetest

Schalbroekstraat 97, 3560 Lummen

Attestnummer : 20260209-000139.000

Uitgegeven op : 09.02.2026

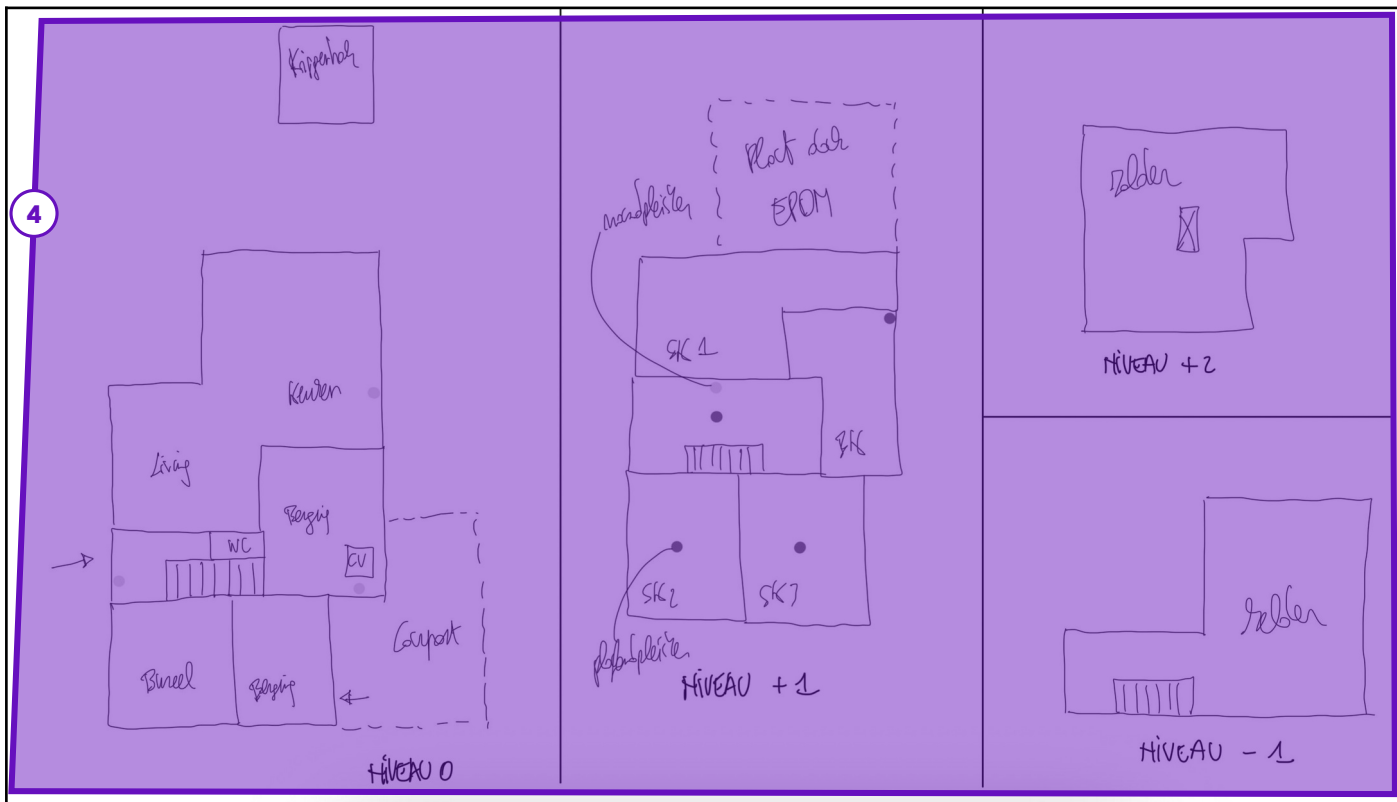
## Plan 1.2: - Niet-destructief en geen aanvullend onderzoek

Beschrijving	Type	Actie
4. Niet-destructief en geen aanvullend onderzoek	Advies	-

Beschrijving	Type	Actie
2. Binnenkant van de schouw(en) en ventilatiekanalen niet inspecteerbaar	Beperking	-

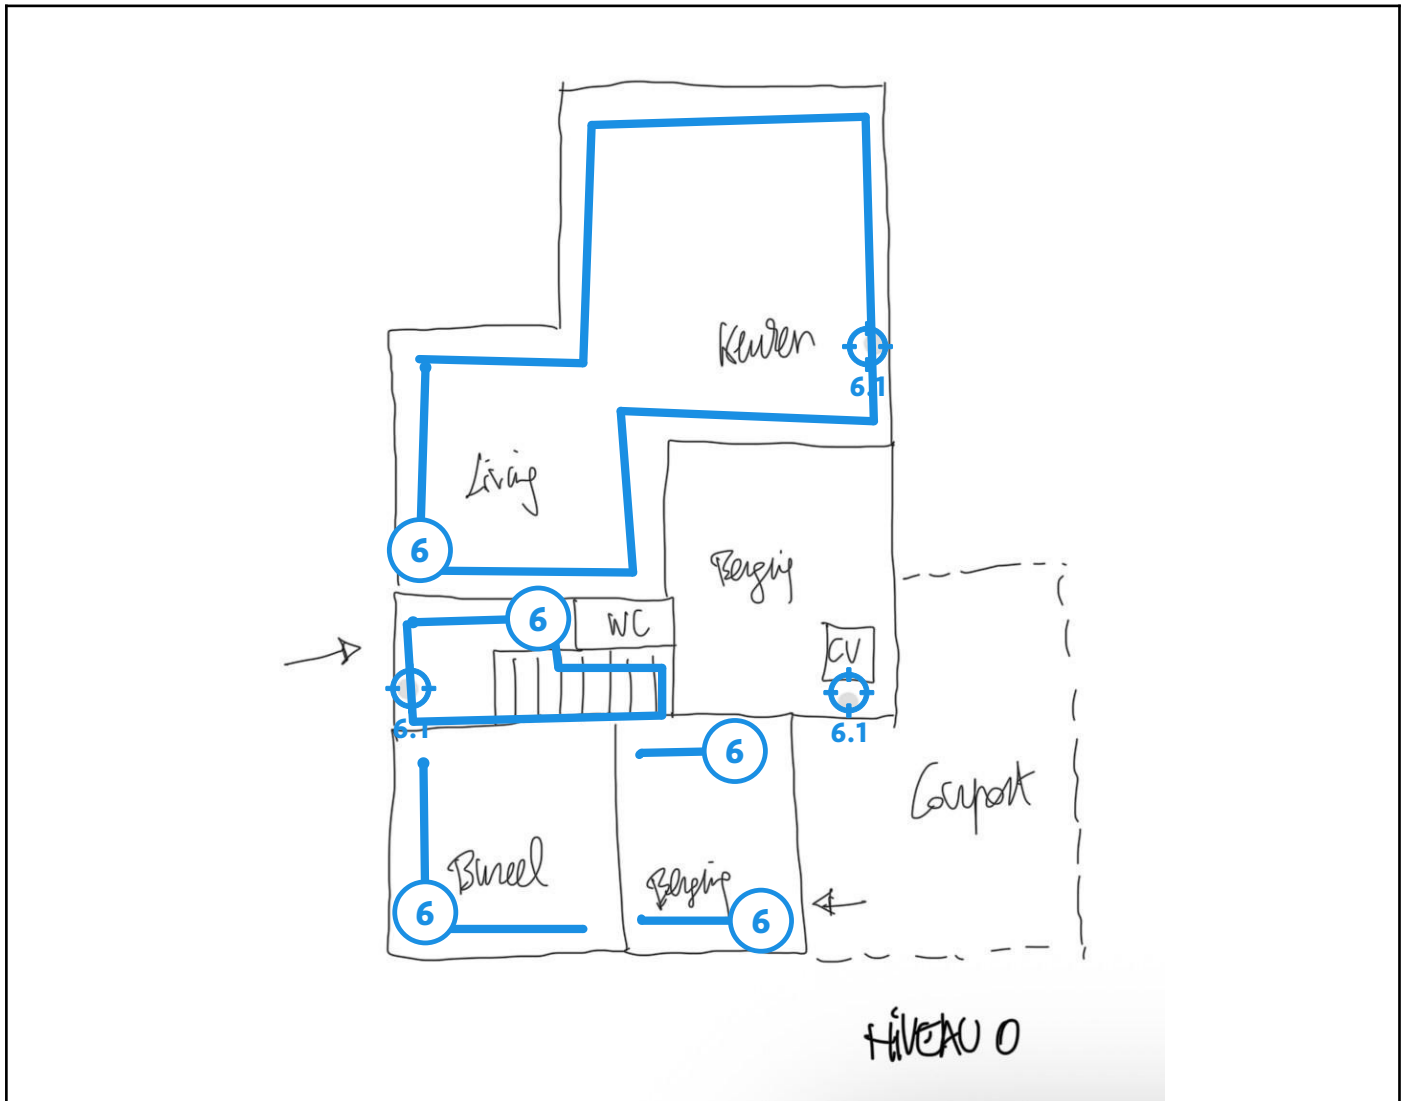
## Plan 2.1: - Niveau 0

Beschrijving	Type	Actie
6. Zichtbaar wandpleisterwerk	Geen asbest	-
6.1 Code: 1   MS   Wandpleister	Mengmonster	-

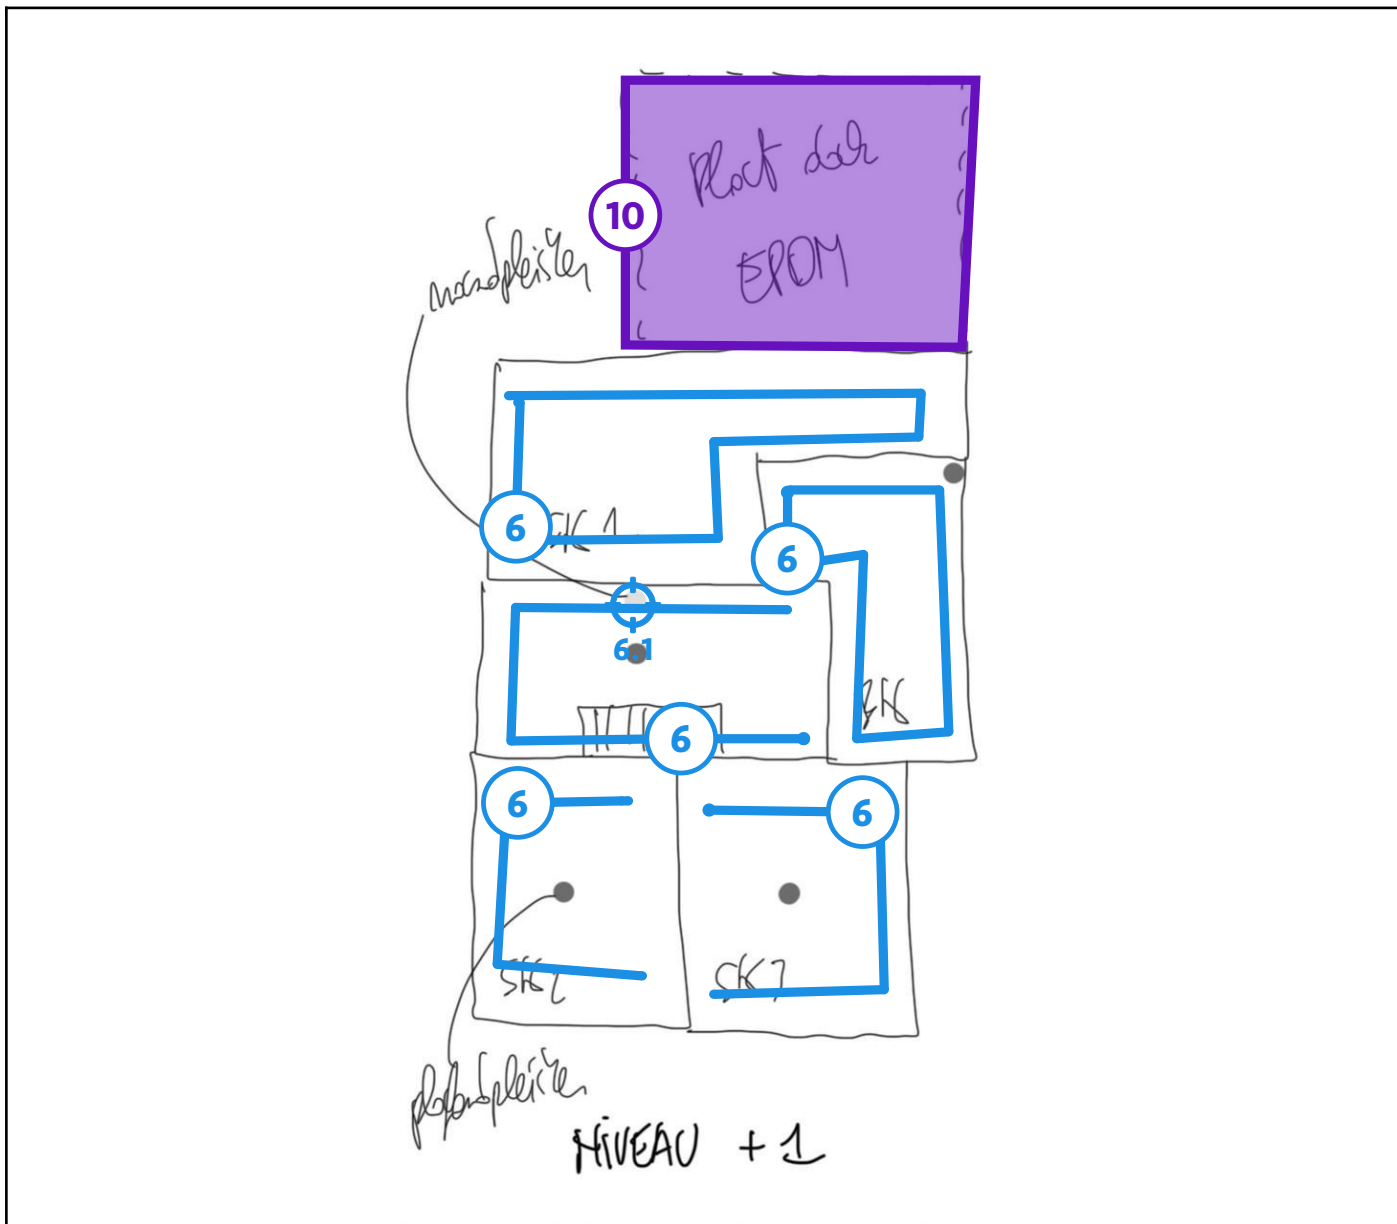
## Plan 2.2: - Niveau +1

Beschrijving	Type	Actie
6. Zichtbaar wandpleisterwerk	Geen asbest	-
6.1 Code: 1   MS   Wandpleister	Mengmonster	-
10. Dakbedekking   Achterbouw   EPDM	Overige ruimte of materiaal	-

Beschrijving	Type	Actie
3. Binnenkant van de goten / kroonlijst niet inspecteerbaar	Beperking	-

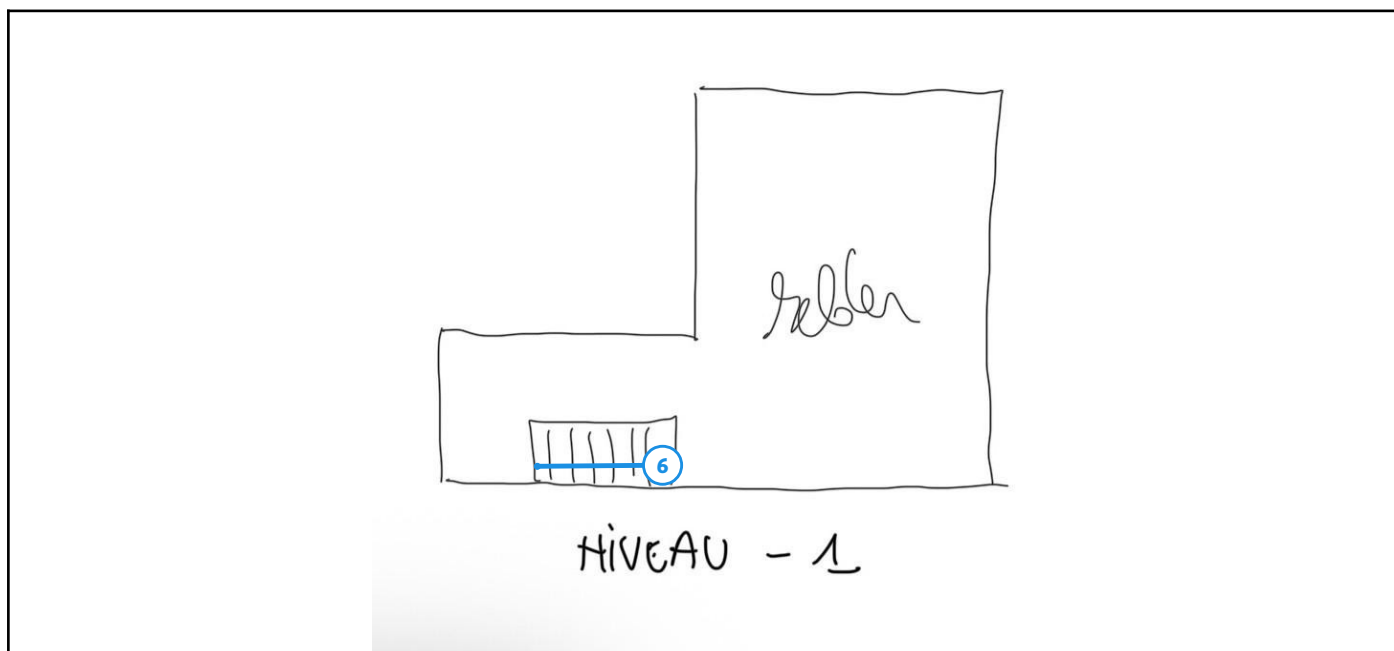
## Plan 2.4: - Niveau -1

Beschrijving	Type	Actie
6. Zichtbaar wandpleisterwerk	Geen asbest	-

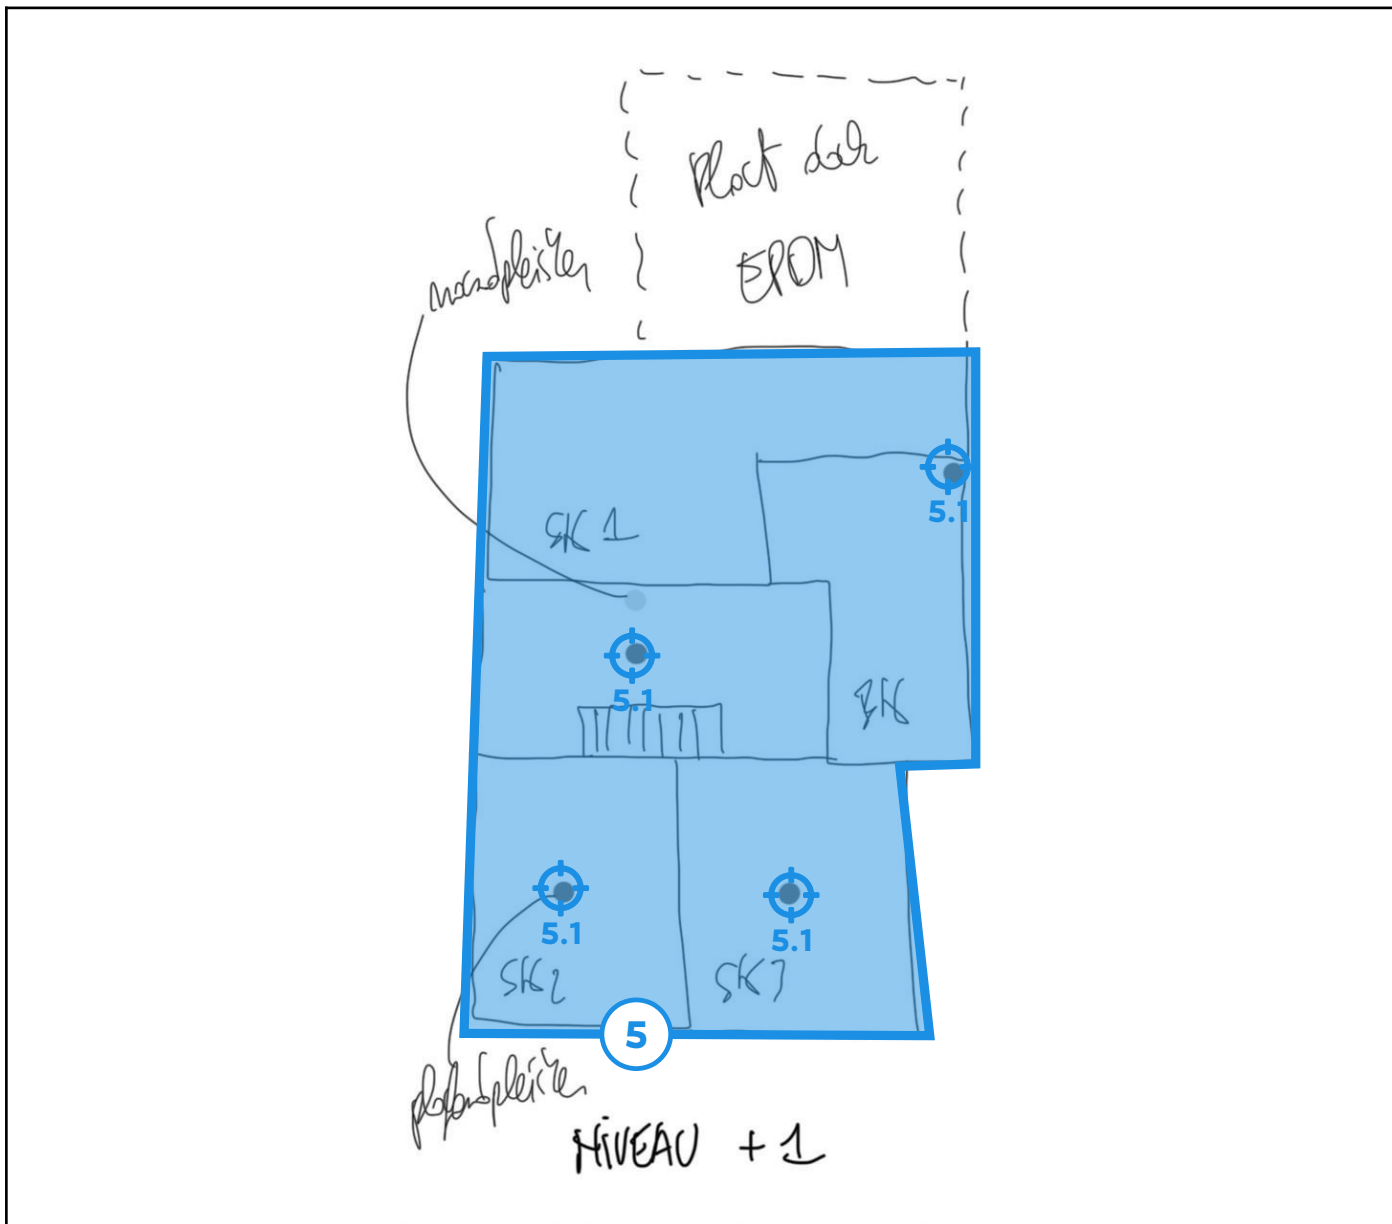
## Plan 2.5: - Niveau +1

Beschrijving	Type	Actie
5. Zichtbaar plafondpleisterwerk	Geen asbest	-
5.1 Code: 2   MS   Plafondpleister	Mengmonster	-

Beschrijving	Type	Actie
1. Bakeliet   Elektriciteitsmeter	Asbestmateriaal	Zorgvuldig beheren
13. Onderdak   Niet aanwezig	Overige ruimte of materiaal	-

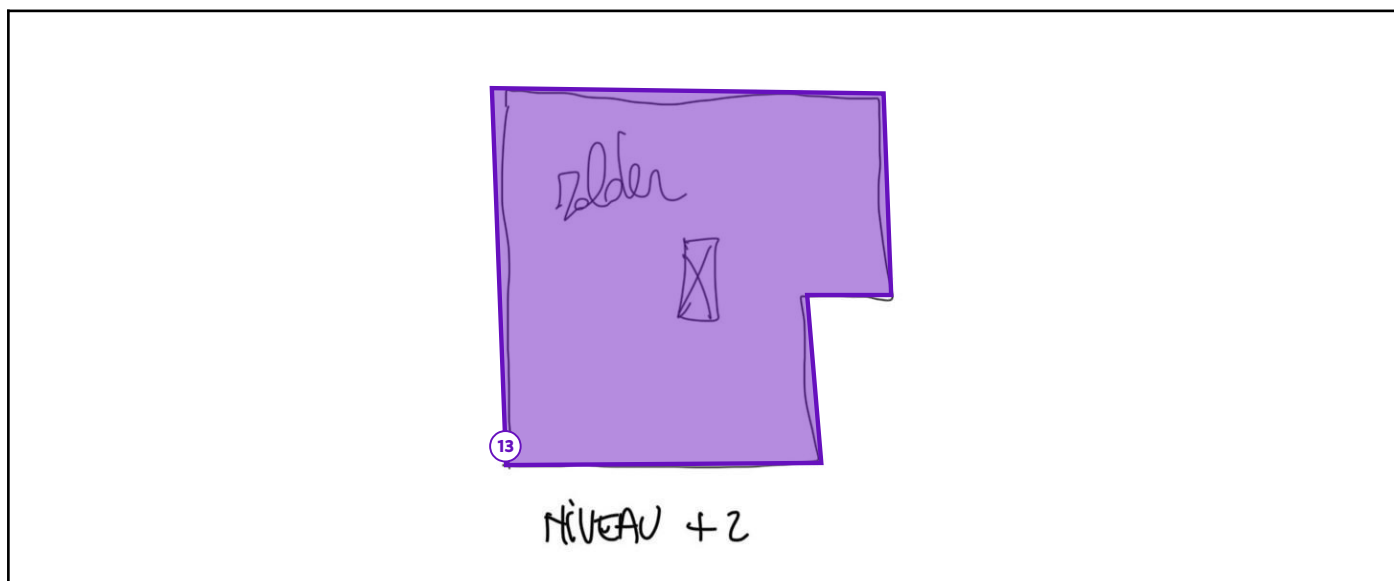
## Plan 2.7: - Niveau +2

Beschrijving	Type	Actie
13. Onderdak I Niet aanwezig	Overige ruimte of materiaal	-
