# Asbestinventarisatetest

Kastanjestraat 1, 3945 Tessenderlo-Ham

Attestnummer : 20251021-000010.000

Uitgegeven op : 21.10.2025

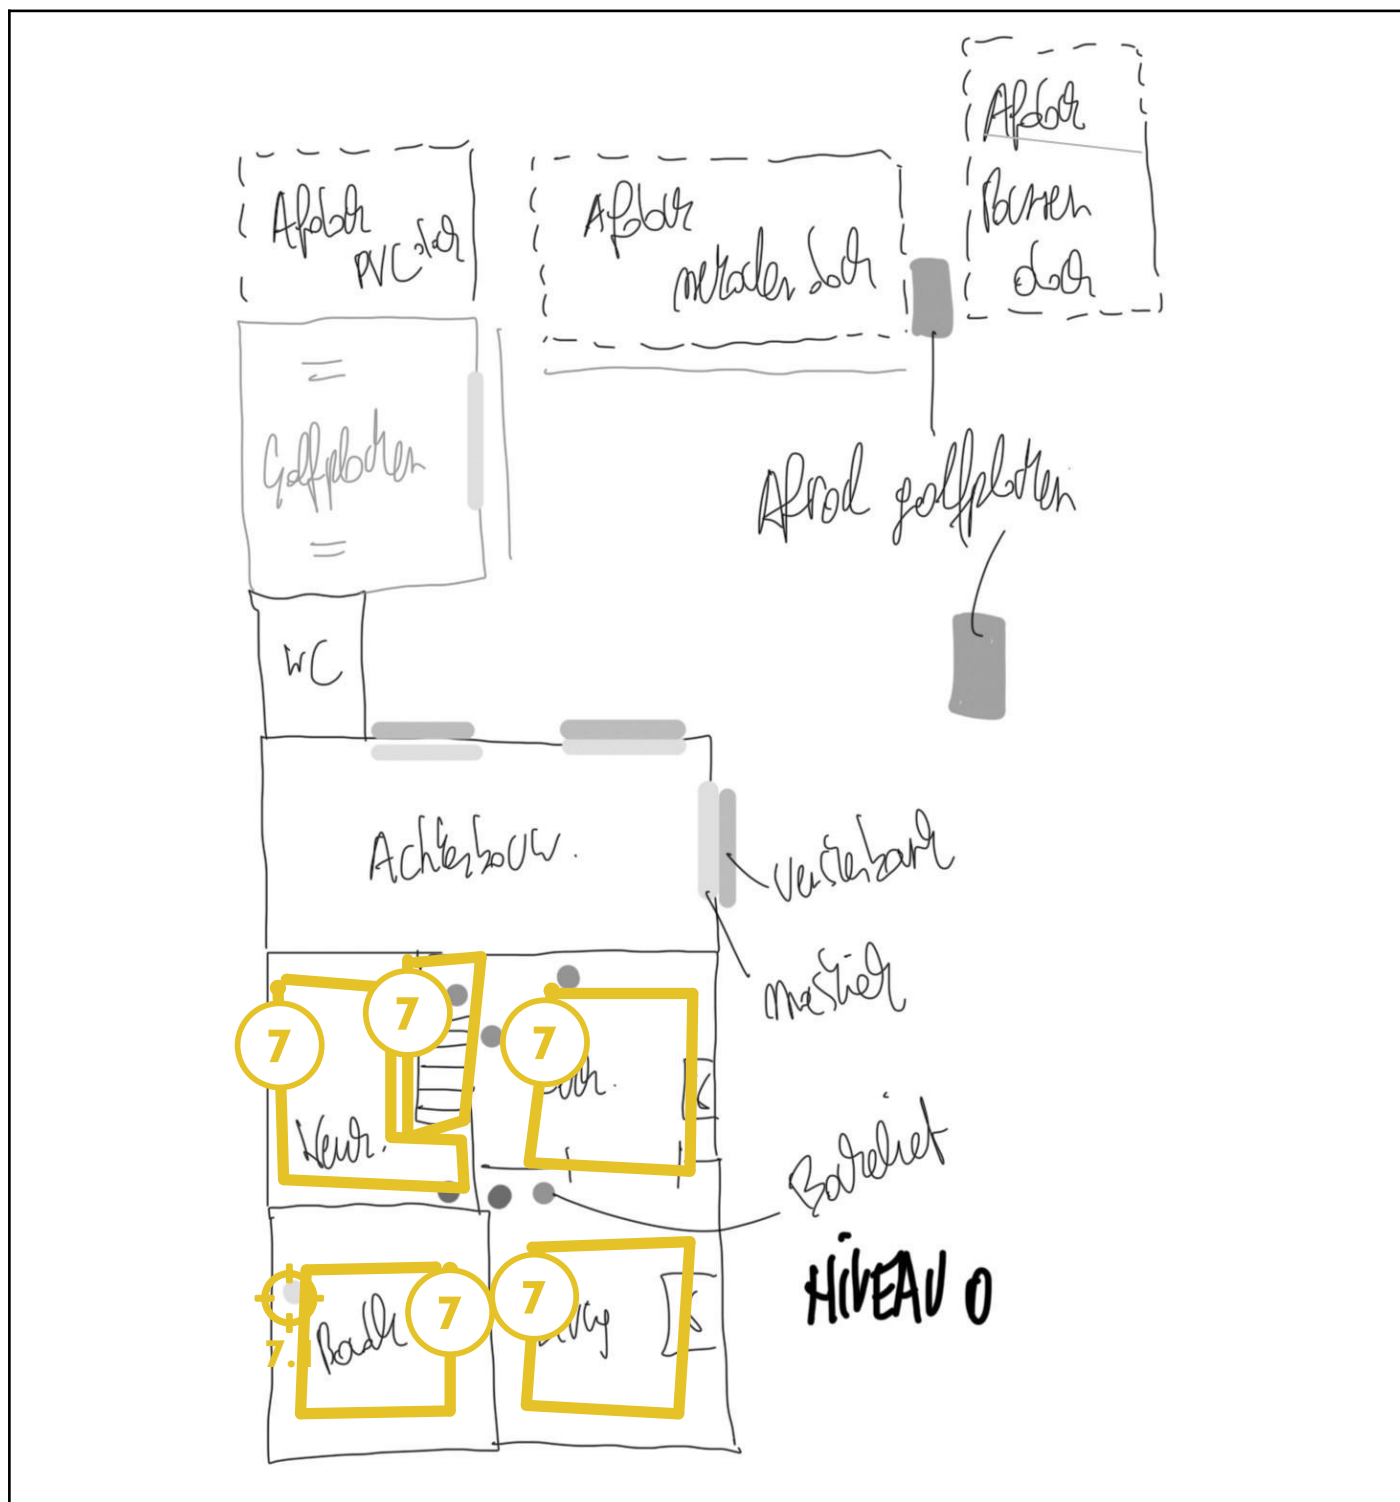
## Plan 1.2: 2 | Zichtbaar wandpleisterwerk | Niveau 0

Beschrijving	Type	Actie
7. Zichtbaar wandpleisterwerk	Asbestmateriaal	Zorgvuldig beheren

7.1 Code: 1   MS   Wandpleister	Mengmonster	-
---------------------------------	-------------	---

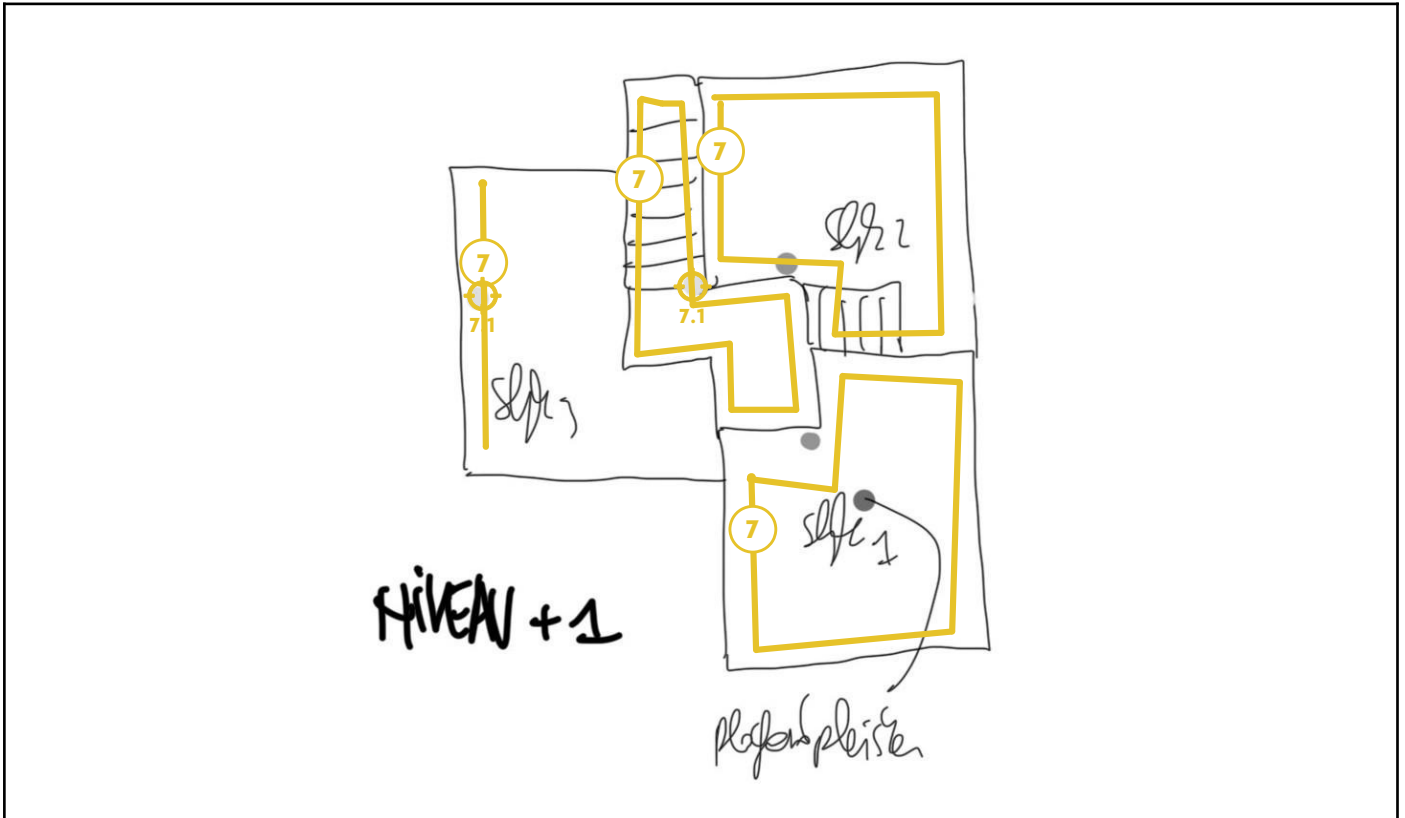
## Plan 1.3: 2 | Zichtbaar wandpleisterwerk | Niveau +1

Beschrijving	Type	Actie
7. Zichtbaar wandpleisterwerk	Asbestmateriaal	Zorgvuldig beheren
7.1 Code: 11 MS   Wandpleister	Mengmonster	-

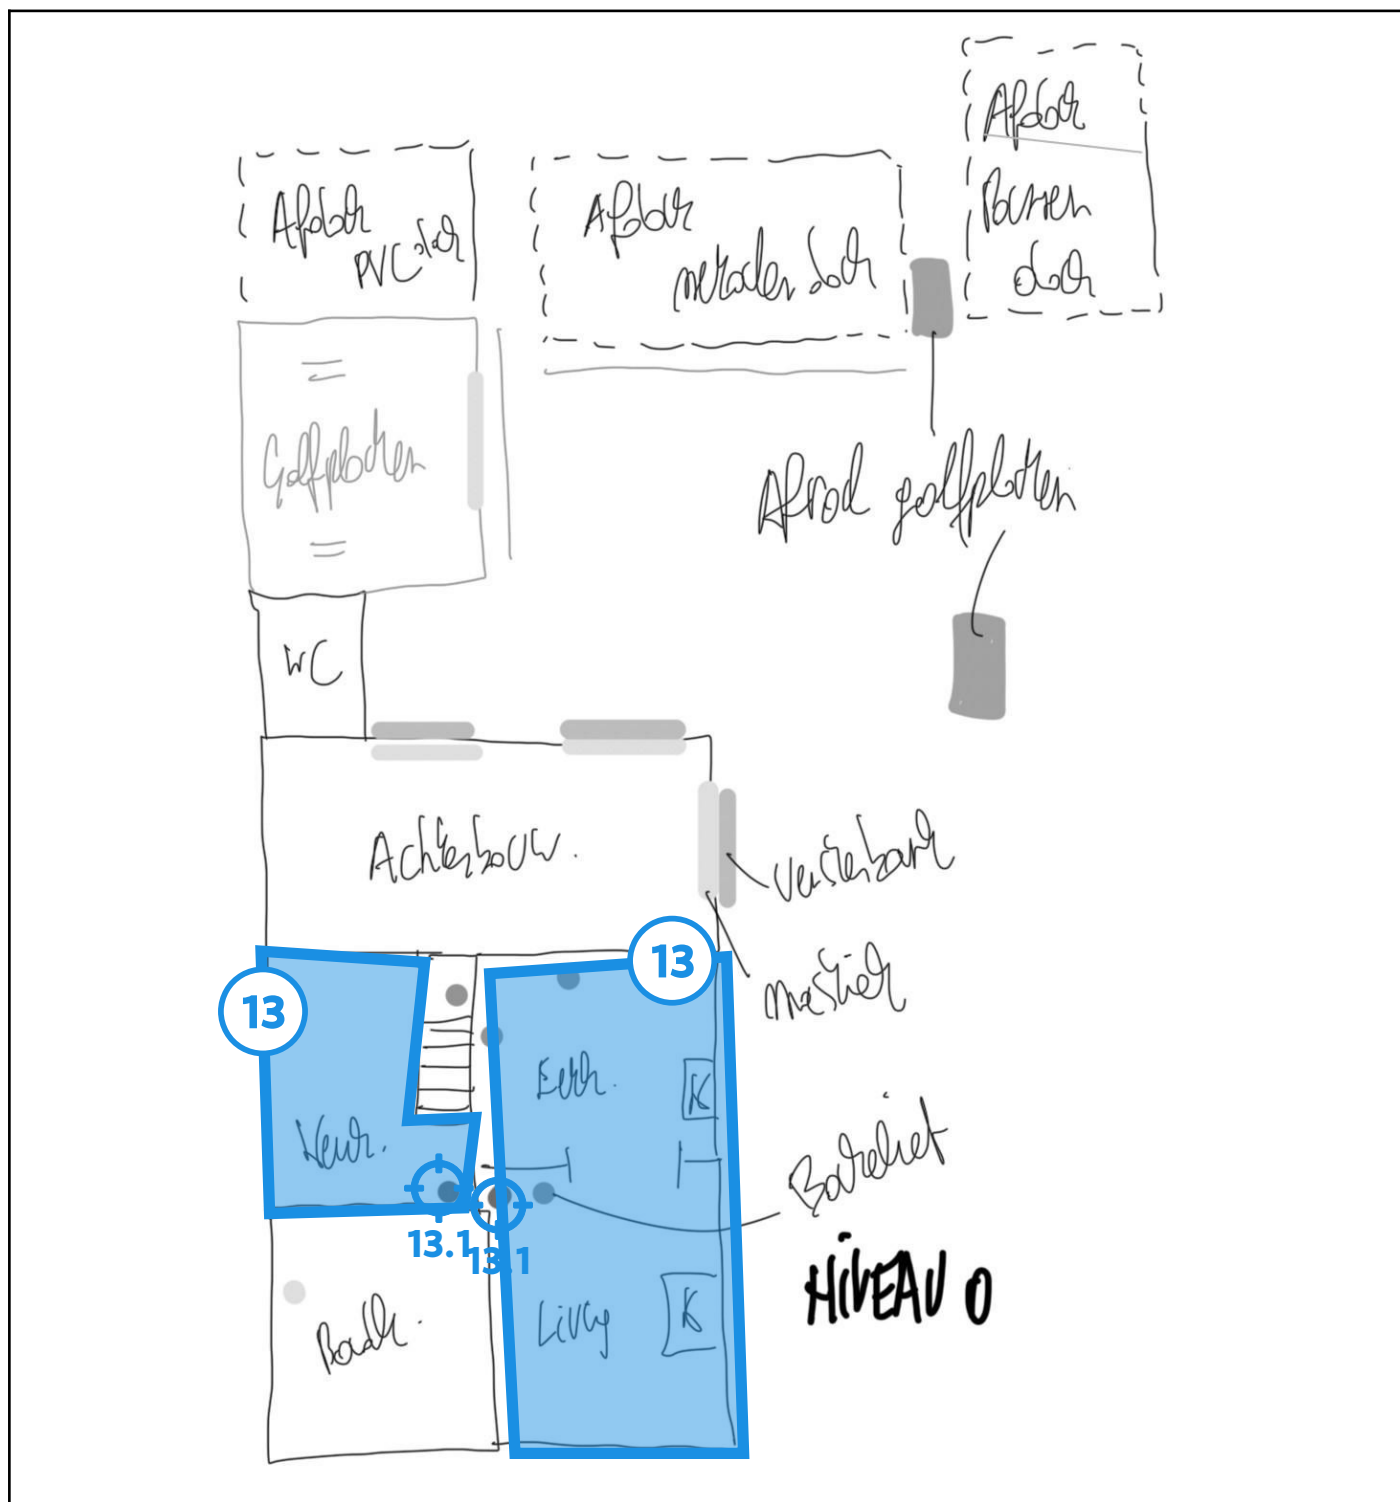
## Plan 1.4: 3 | Zichtbaar plafondpleisterwerk | Niveau 0

Beschrijving	Type	Actie
13. Zichtbaar plafondpleisterwerk	Geen asbest	-

13.1 Code: 2   MS   Plafondpleister	Mengmonster	-
-------------------------------------	-------------	---

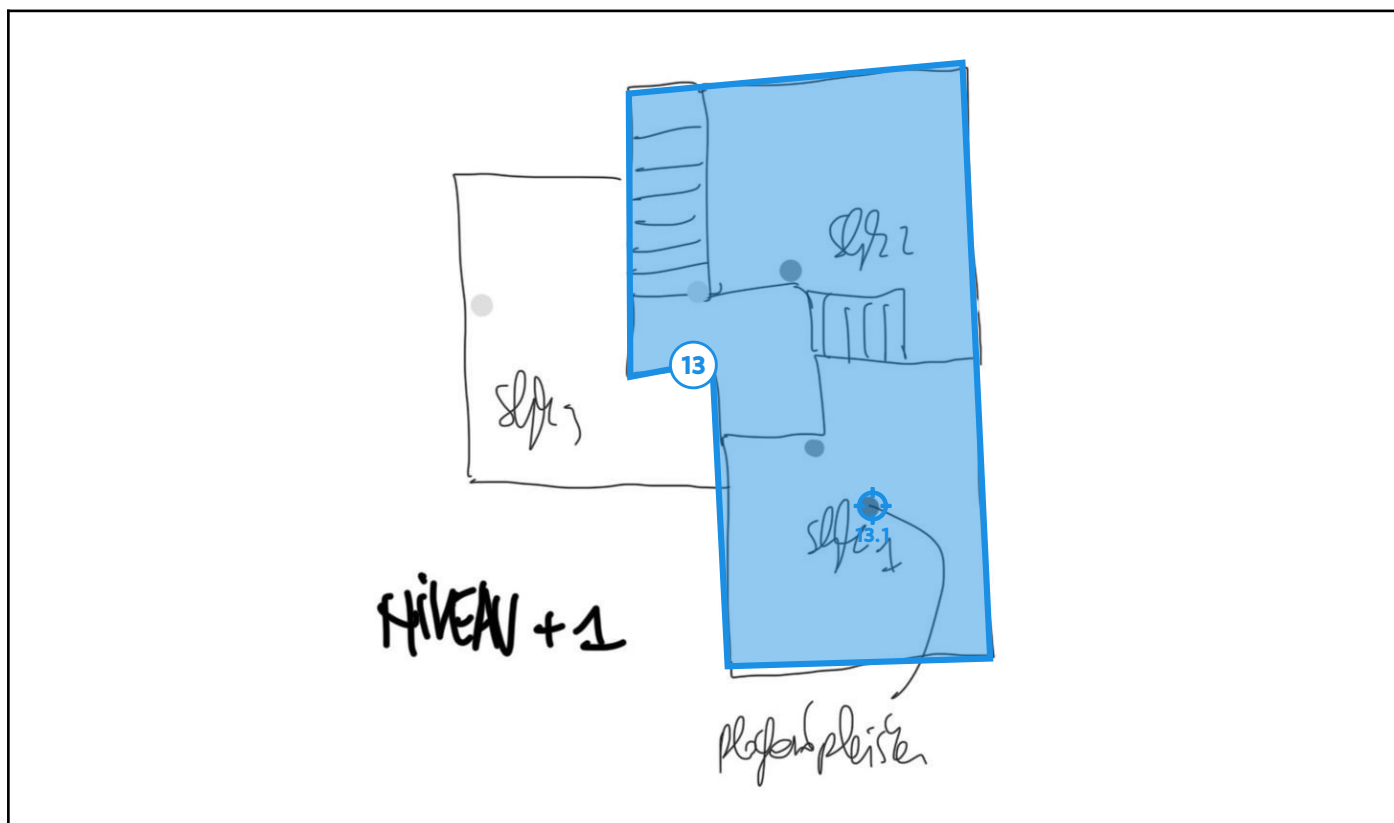
## Plan 1.5: 3 | Zichtbaar plafondpleisterwerk | Niveau +1

Beschrijving	Type	Actie
13. Zichtbaar plafondpleisterwerk	Geen asbest	-
13.1 Code: 2   MS   Plafondpleister	Mengmonster	-

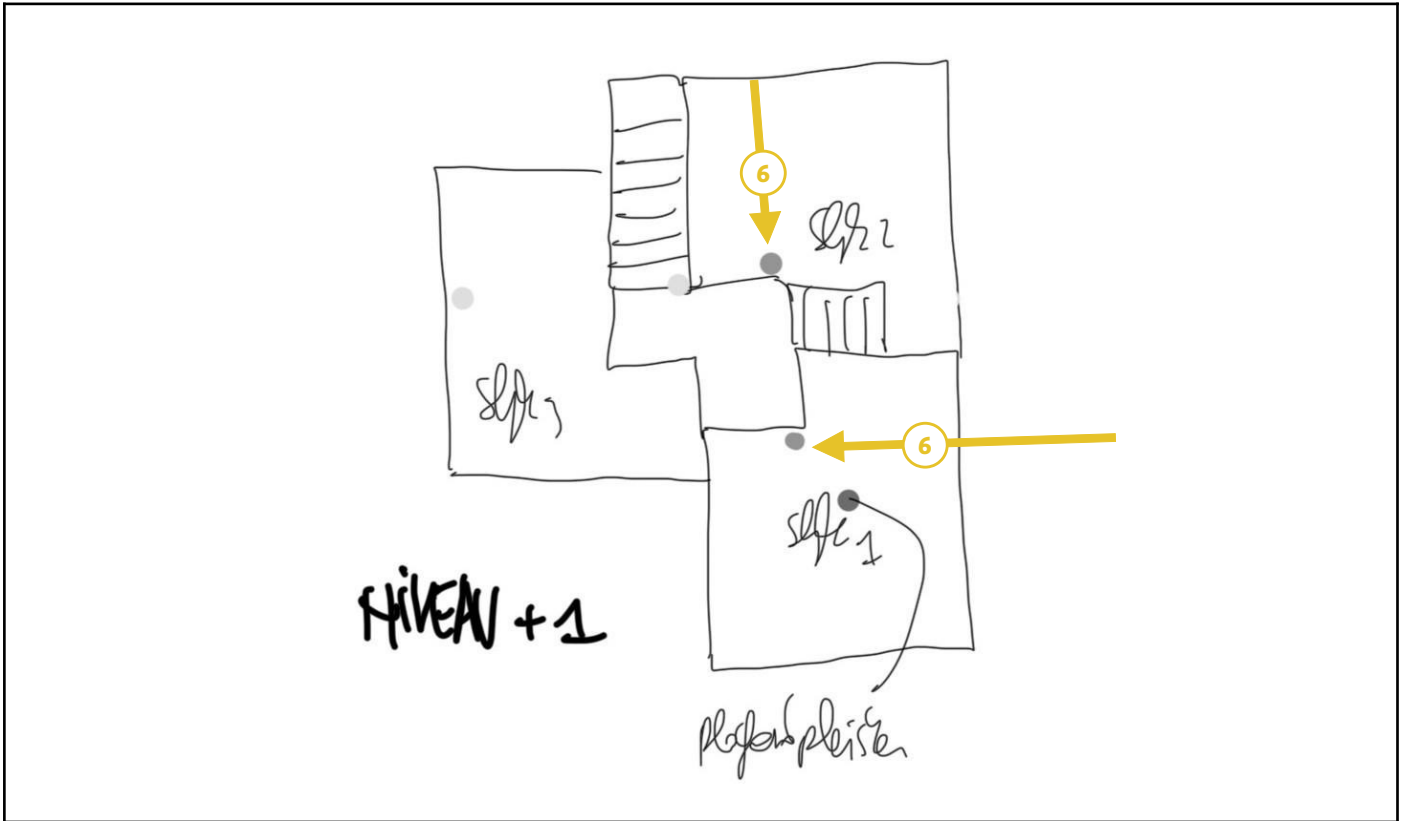
## Plan 1.7: Niveau +1

Beschrijving	Type	Actie
6. Bakeliet   Elektrische installatie	Asbestmateriaal	Zorgvuldig beheren

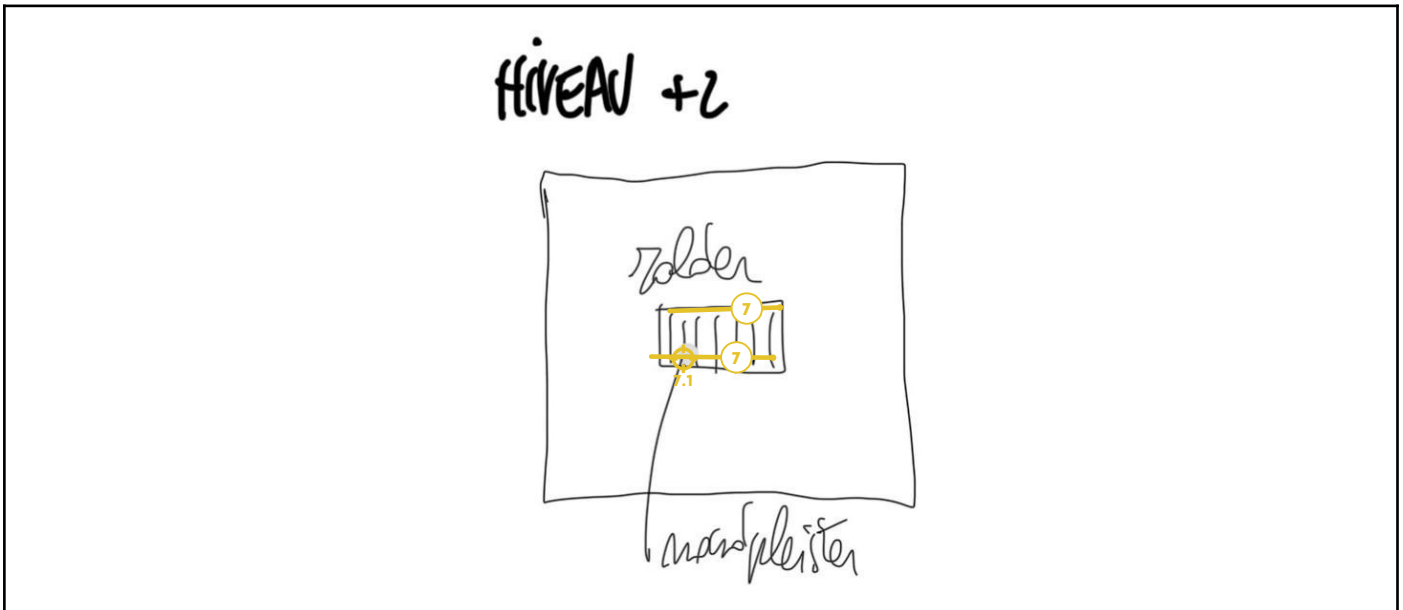
## Plan 1.10: 2 | Zichtbaar wandpleisterwerk | Niveau +2

Beschrijving	Type	Actie
7. Zichtbaar wandpleisterwerk	Asbestmateriaal	Zorgvuldig beheren
7.1 Code: 1   MS   Wandpleister	Mengmonster	-

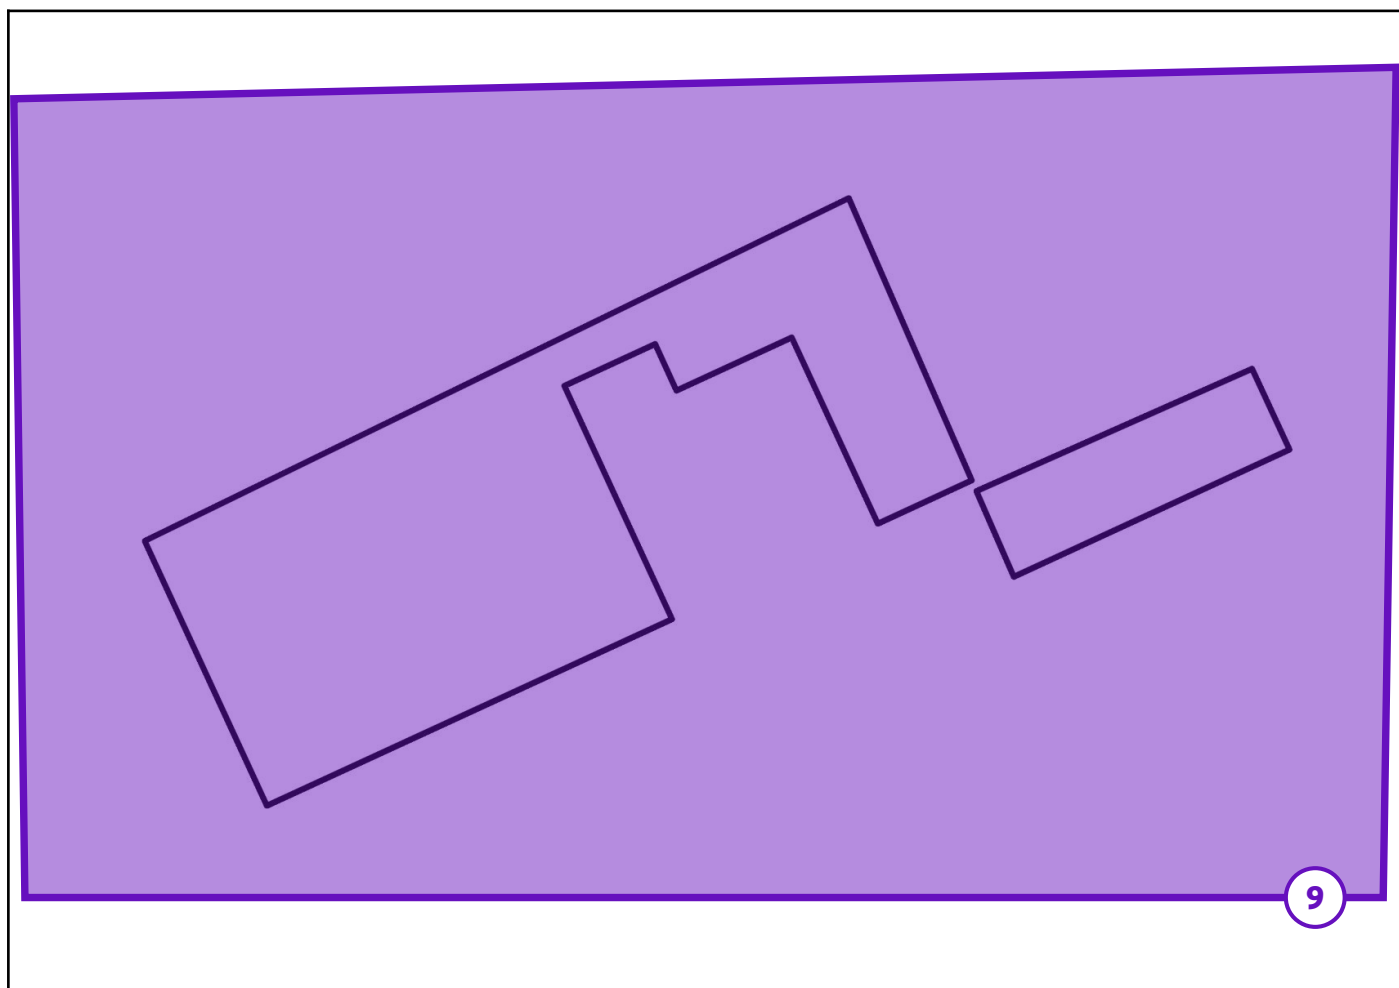
## Plan 1.11: WONING MET AANHORIGHEDEN plan

Beschrijving	Type	Actie
9. Binnenkant van de schouw(en) en ventilatiekanalen niet inspecteerbaar	Beperking	-

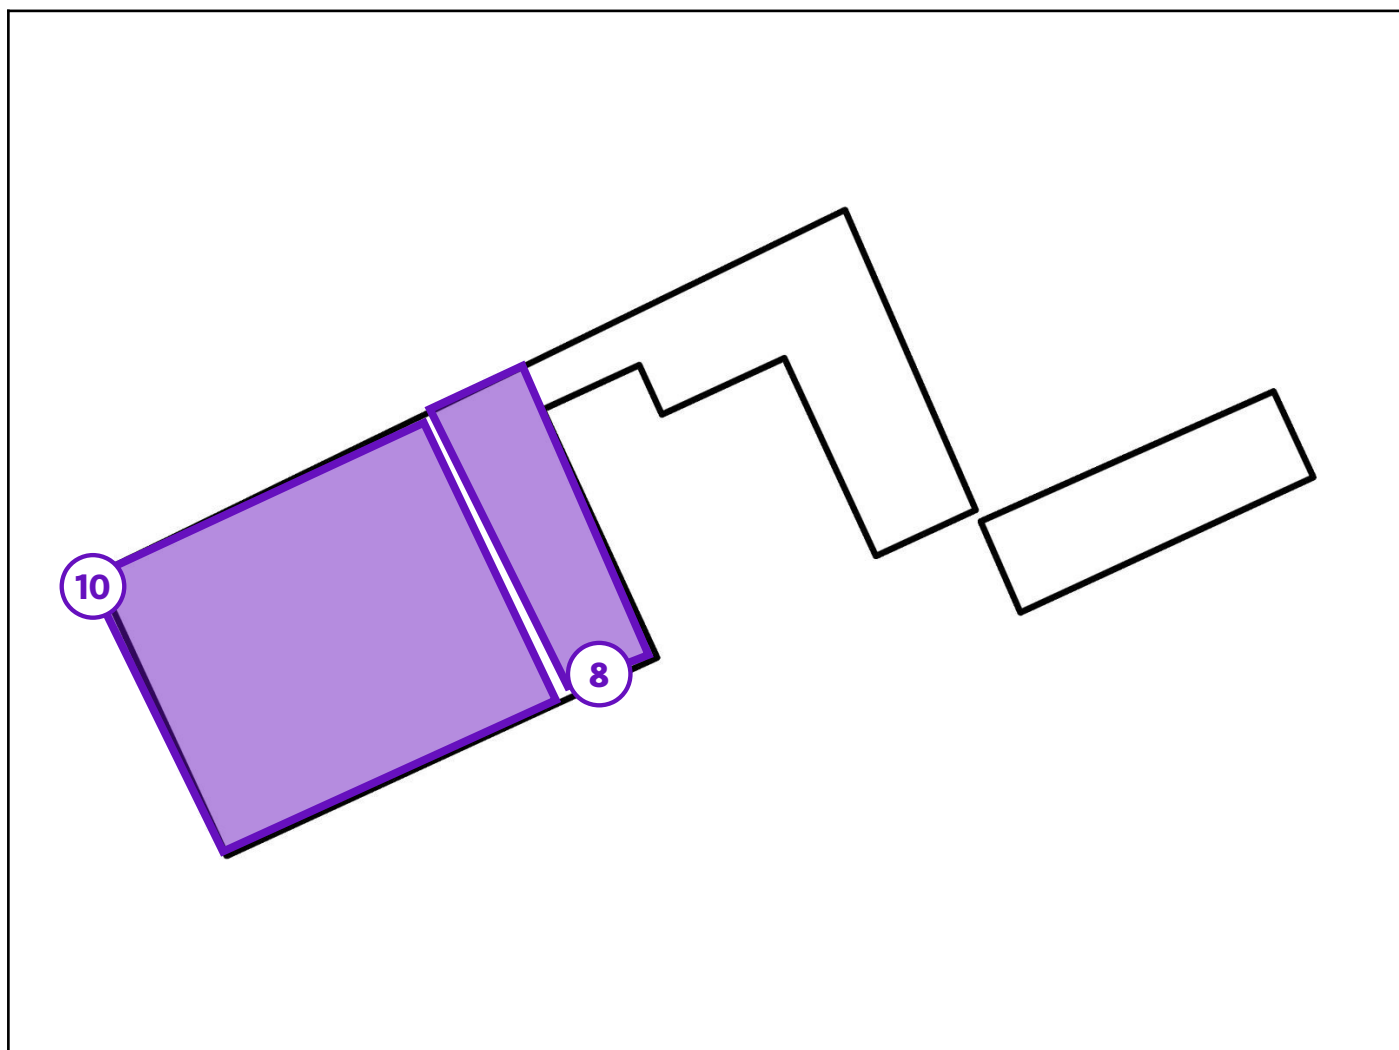
## Plan 1.13: WONING MET AANHORIGHEDEN plan

Beschrijving	Type	Actie
8. Onderdak achterbouw   Niet inspecteerbaar zonder destructief onderzoek	Beperking	-
10. Onderdak   Inspectie	Advies	-

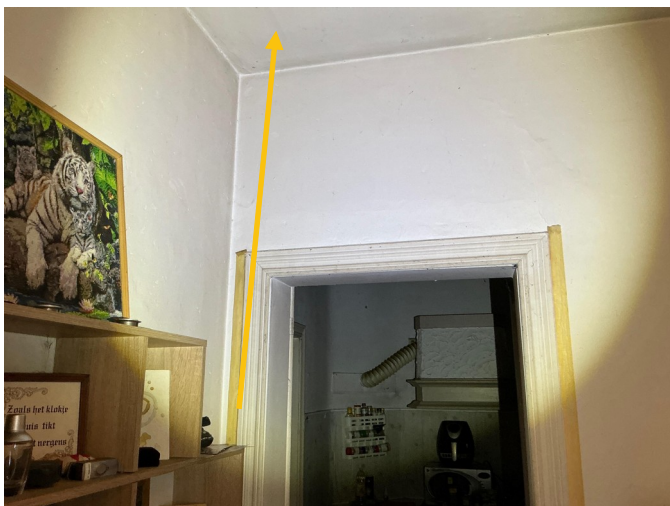
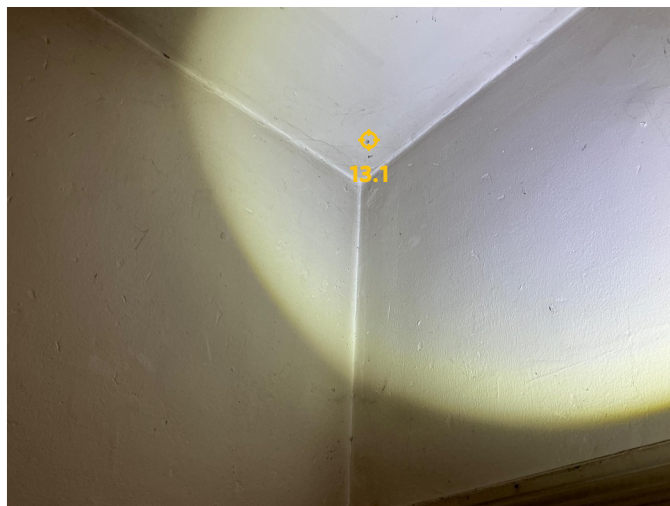
Geen asbest
