# Asbestinventarisatetest

Kastanjestraat 3, 3945 Tessenderlo-Ham

Attestnummer : 20251021-000016.000

## Zone 1: INSPECTIEGEBIED I 1307Y + 1307Z

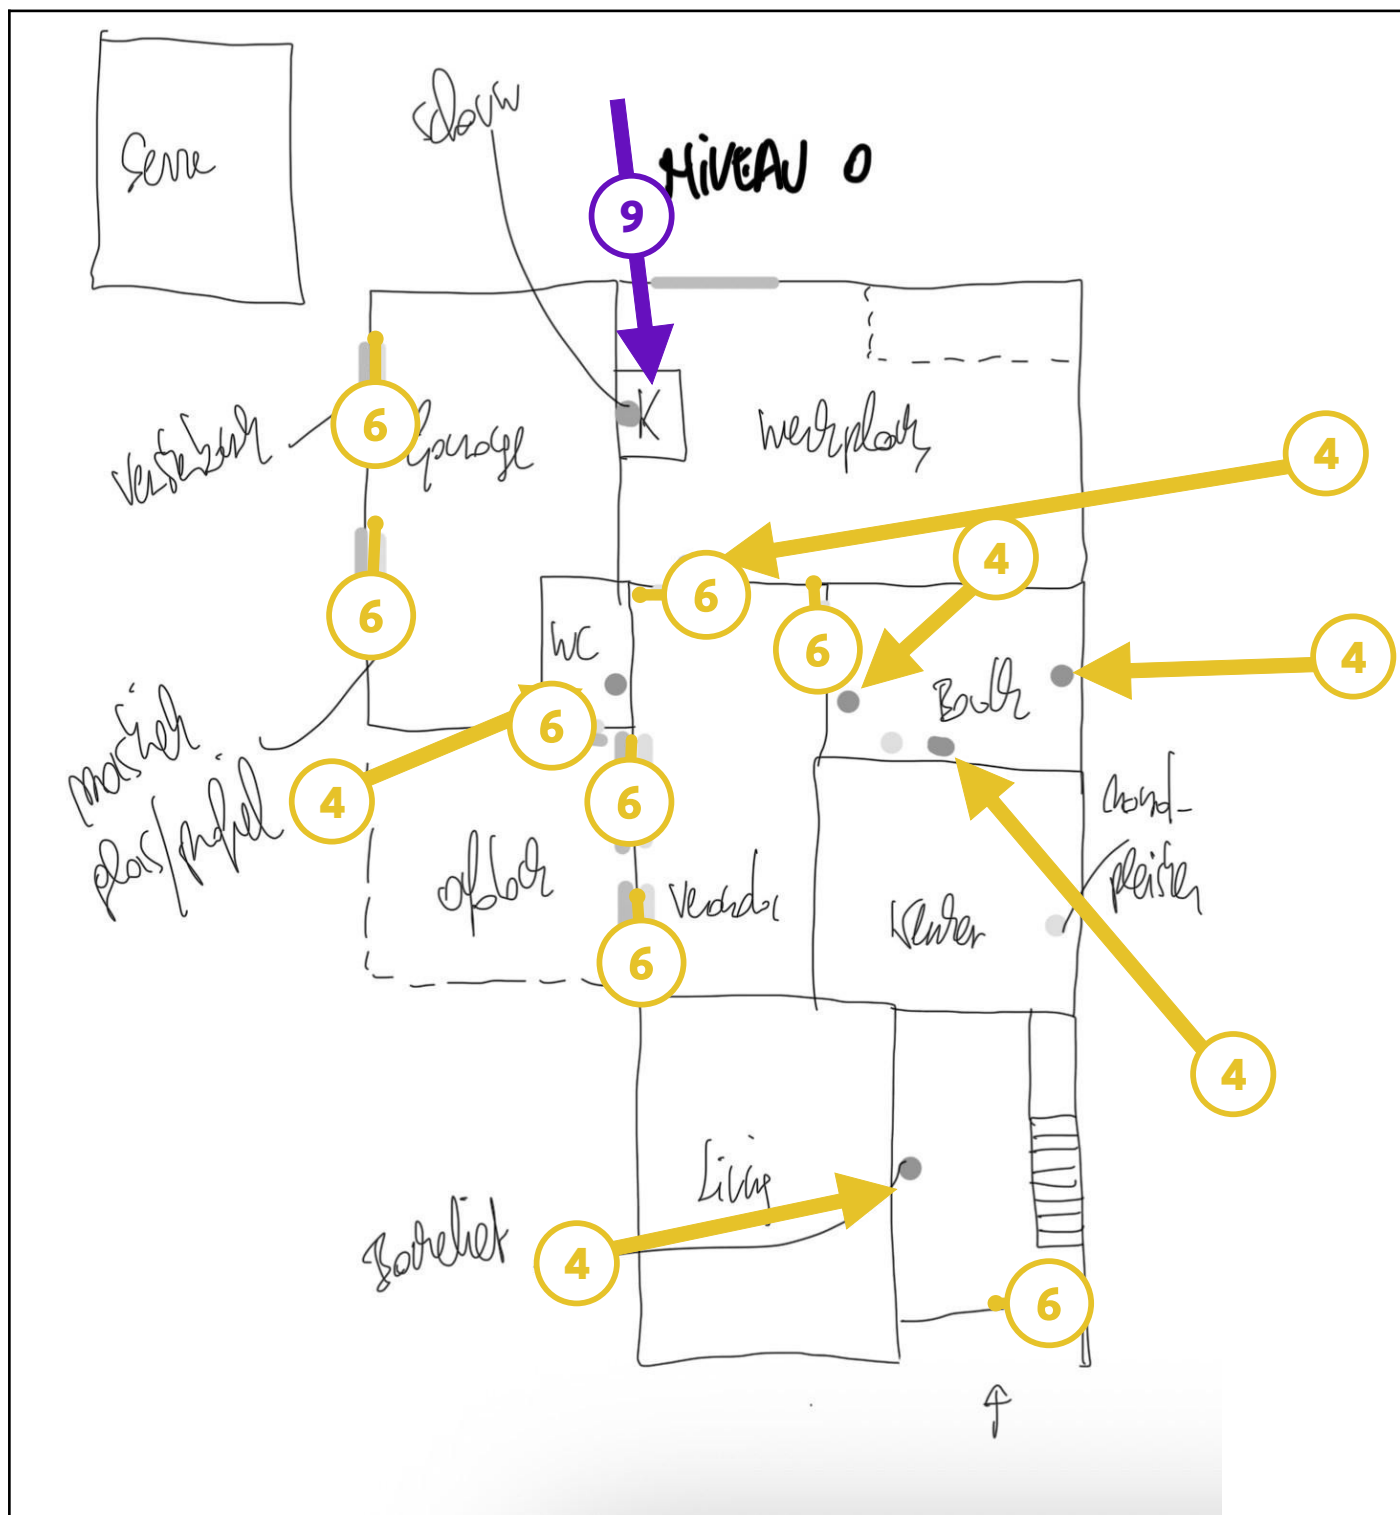
## Plan 1.6: Niveau 0

Beschrijving	Type	Actie
4. Bakeliet   Elektrische installatie	Asbestmateriaal	Zorgvuldig beheren

6. Mastiek/Kitwerk tussen glas en profiel I Asbestverdacht	Asbestmateriaal	Zorgvuldig beheren
9. Onderdelen en uitrusting van de ruimteverwarming	Advies	-

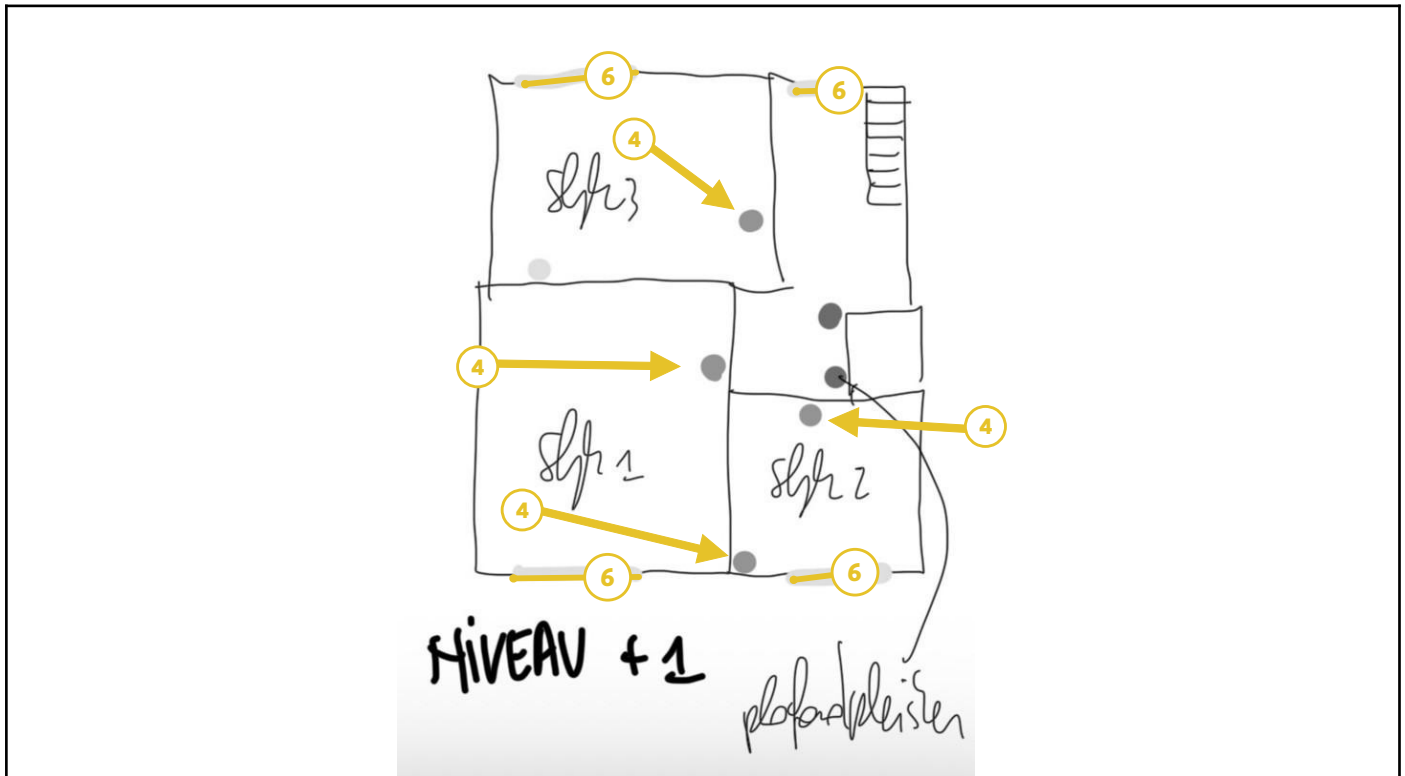
## Plan 1.7: Niveau +1

Beschrijving	Type	Actie
4. Bakeliet   Elektrische installatie	Asbestmateriaal	Zorgvuldig beheren
6. Mastiek/Kitwerk tussen glas en profiel   Asbestverdacht	Asbestmateriaal	Zorgvuldig beheren

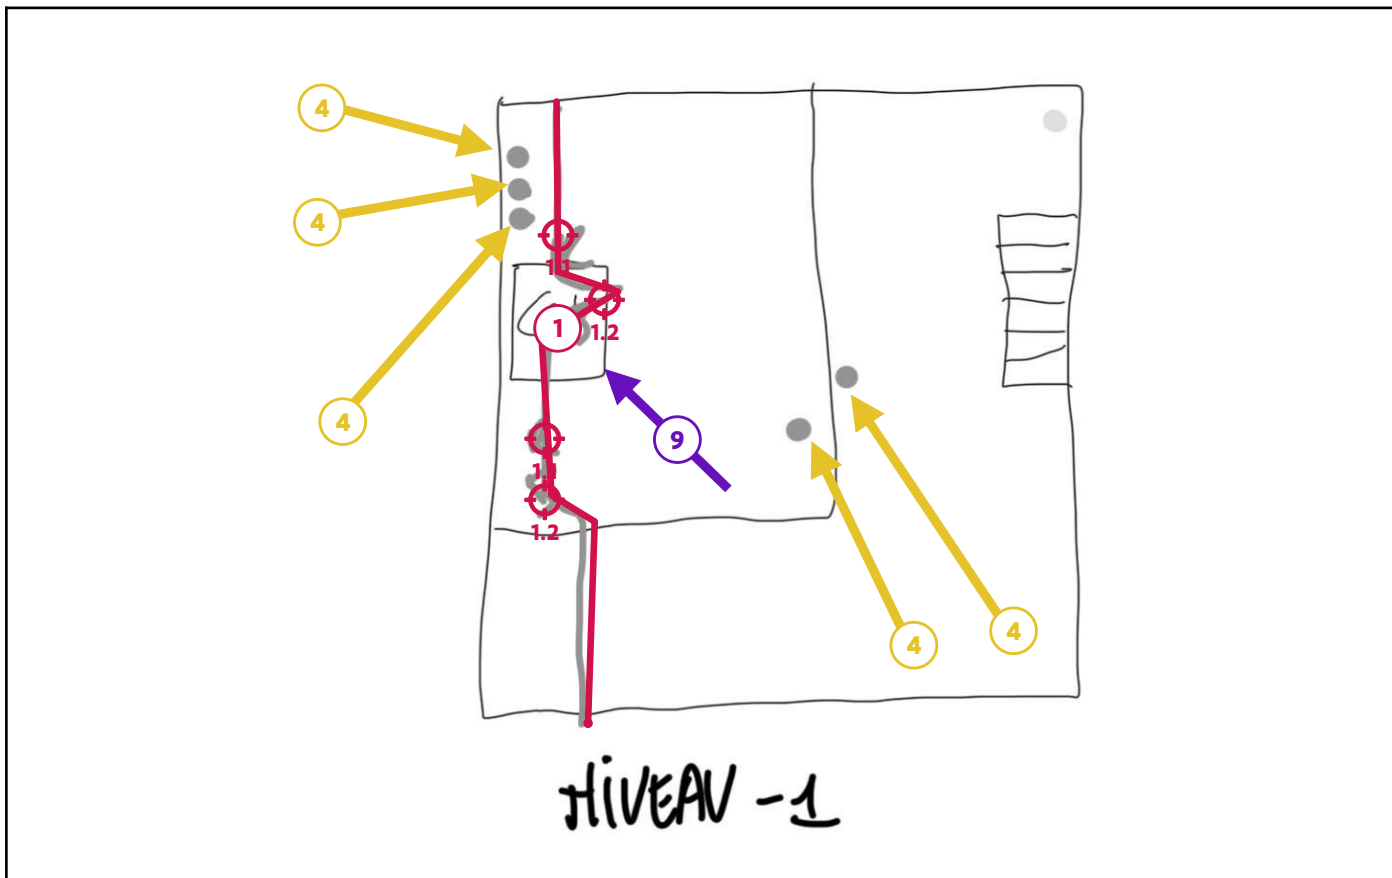
## Plan 1.9: Niveau -1

Beschrijving	Type	Actie
1. Leidingisolatie verwarmingsinstallatie (Gips)	Asbestmateriaal	Dringend verwijderen
1.1 Code: 3   MS   Leidingisolatie Recht	Mengmonster	-
1.2 Code: 4   MS   Leidingisolatie Bocht	Mengmonster	-
4. Bakeliet   Elektrische installatie	Asbestmateriaal	Zorgvuldig beheren
9. Onderdelen en uitrusting van de ruimteverwarming	Advies	-

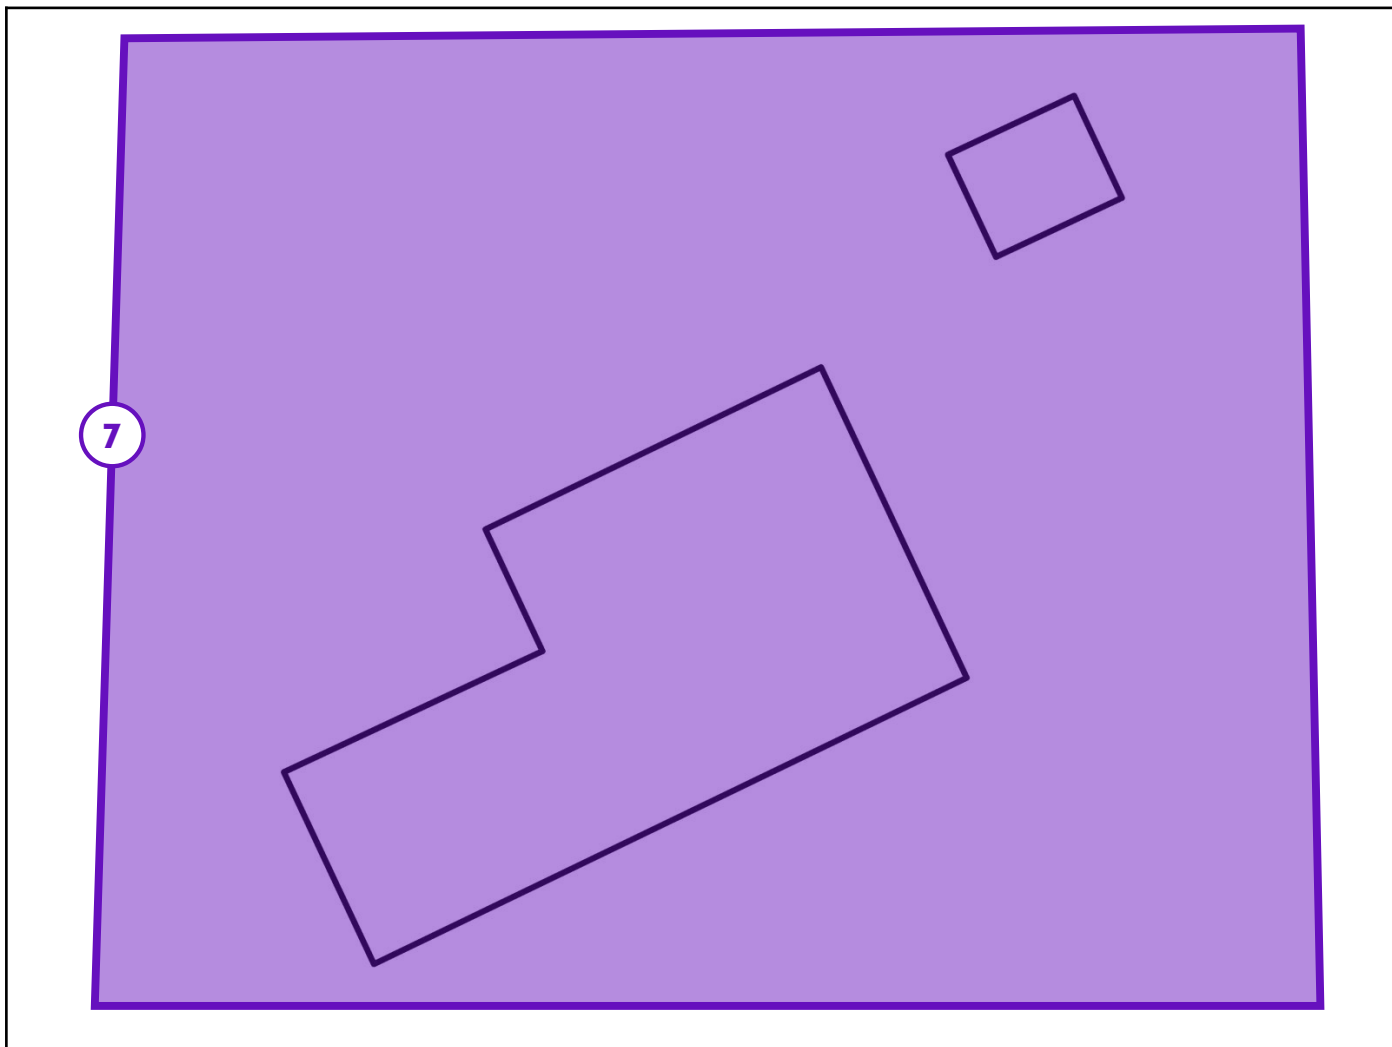
## Plan 1.10: Gegeneerd plan

Beschrijving	Type	Actie
7. Binnenkant van de schouw(en) en ventilatiekanalen niet inspecteerbaar	Beperking	-

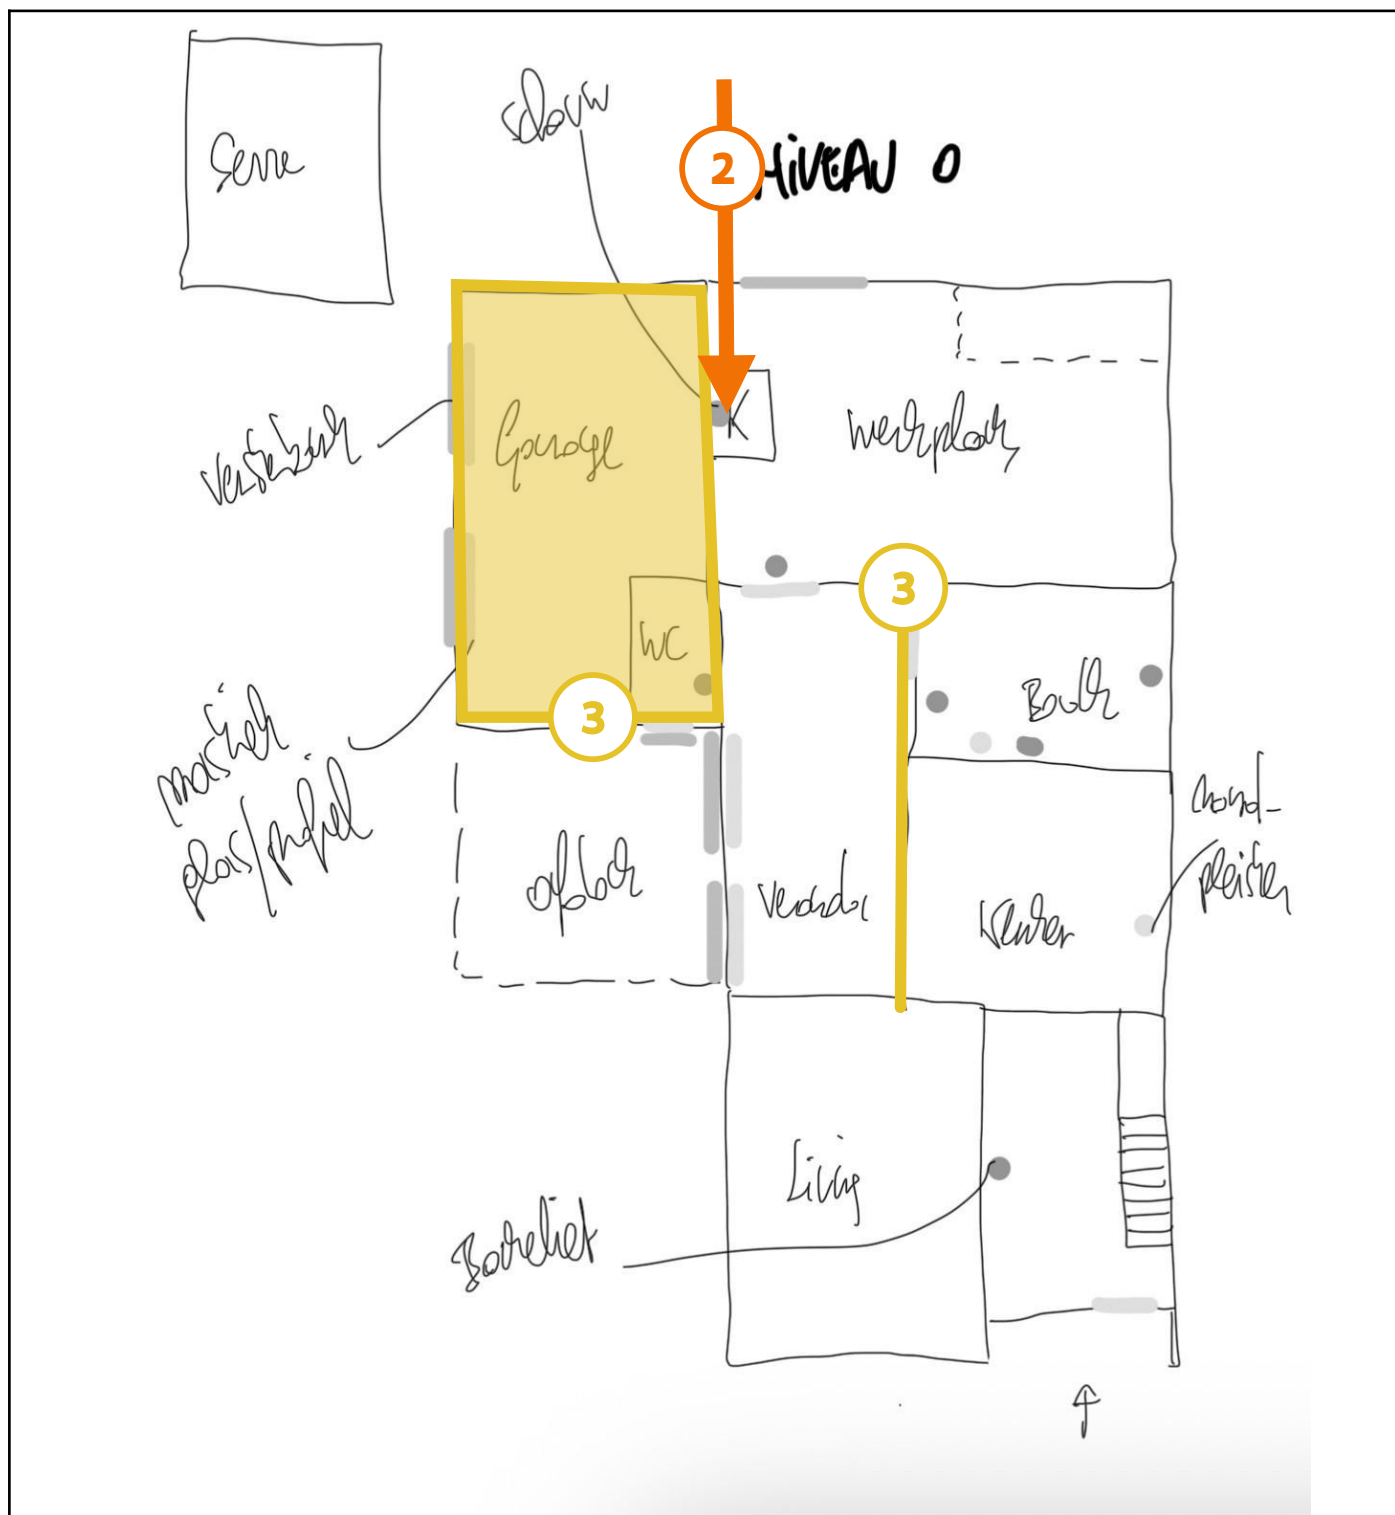
## Plan 1.12: Niveau 0

Beschrijving	Type	Actie
2. Rookgaskanaal / Schouw uit asbestcement	Asbestmateriaal	<a href="#">Verwijderen</a>

3. Plat dak I (roofing, bitumen, teer) I Asbestverdacht	Asbestmateriaal	Zorgvuldig beheren
--	-----------------	--------------------

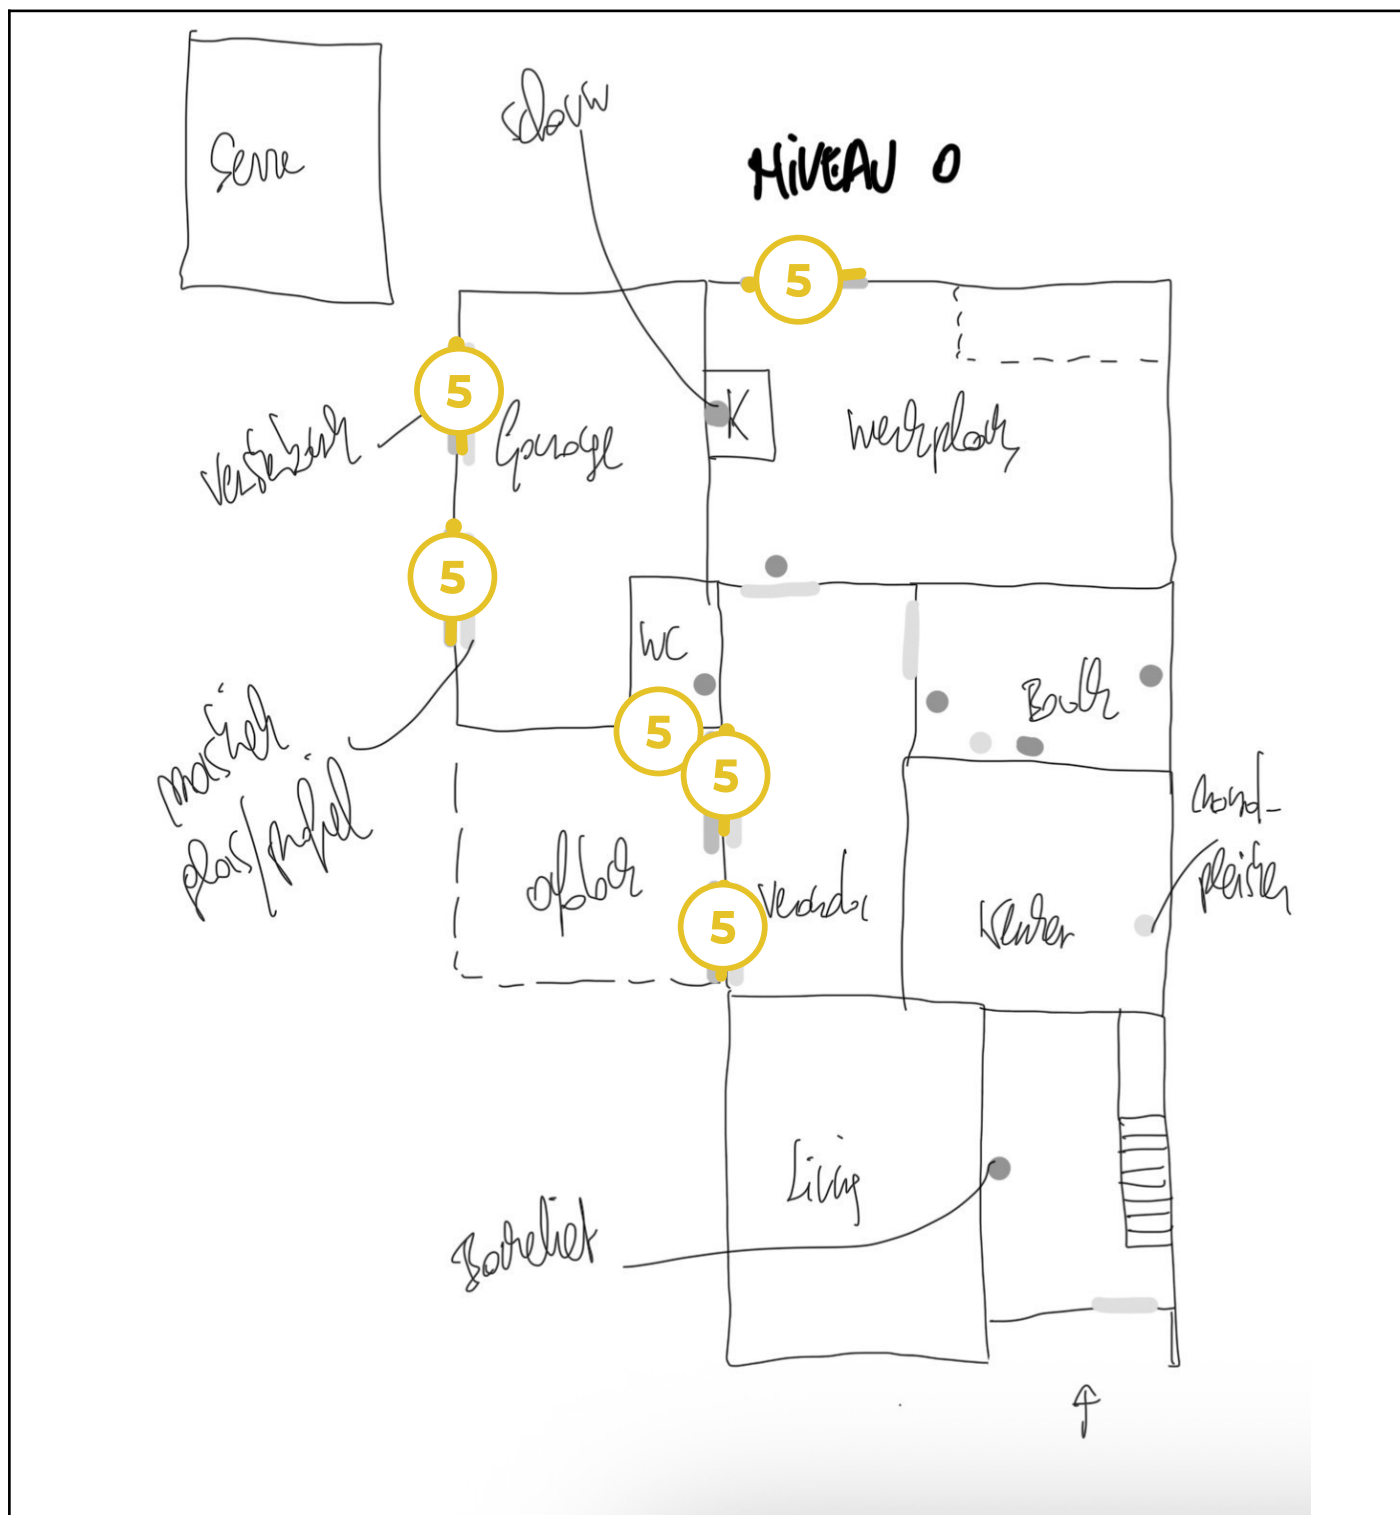
## Plan 1.13: Niveau 0

Beschrijving	Type	Actie
5. Vensterbanken uit asbestcement	Asbestmateriaal	Zorgvuldig beheren
