Asbestinventarisatetest

Dorpsstraat 7/A, 3560 Lummen

Attestnummer : 20260310-000058.000

Uitgegeven op : 10.03.2026

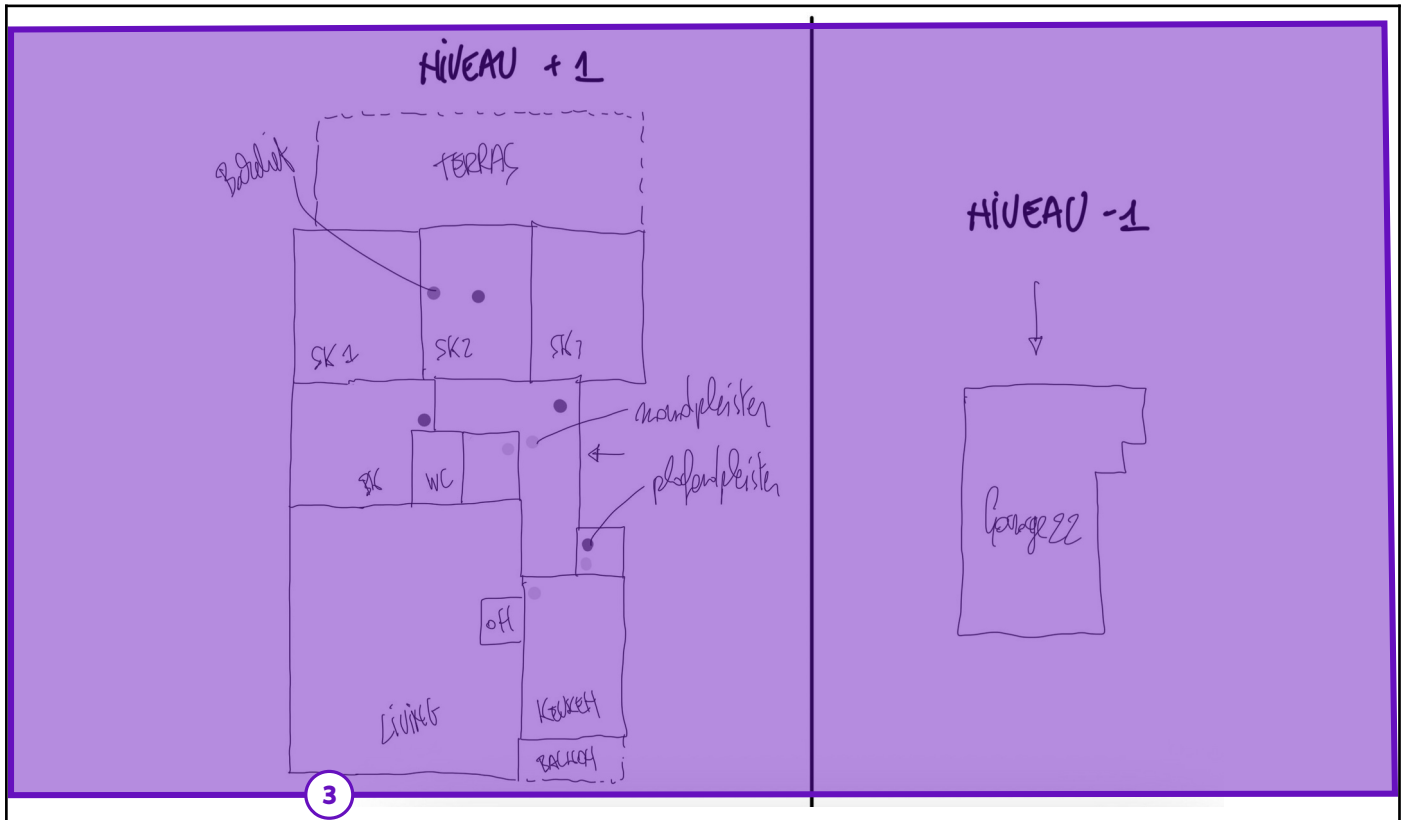
Plan 1.2: - Niet-destructief en geen aanvullend onderzoek

Beschrijving	Type	Actie
3. Niet-destructief en geen aanvullend onderzoek	Advies	-

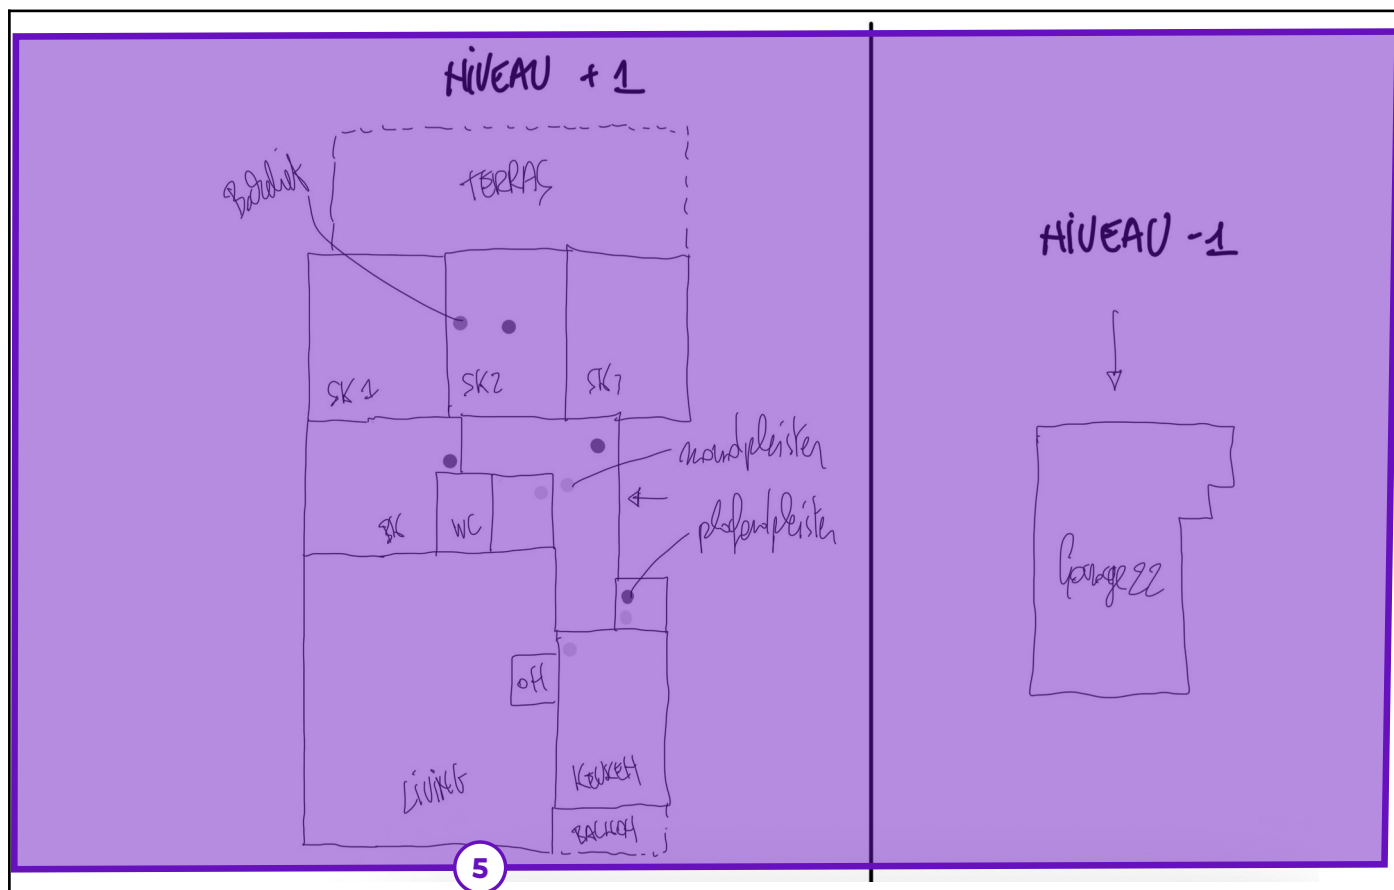
Plan 1.4: - Geen onderzoek van de gemeenschappelijke delen

Beschrijving	Type	Actie
5. Geen onderzoek van de gemeenschappelijke / gemene delen	Advies	-

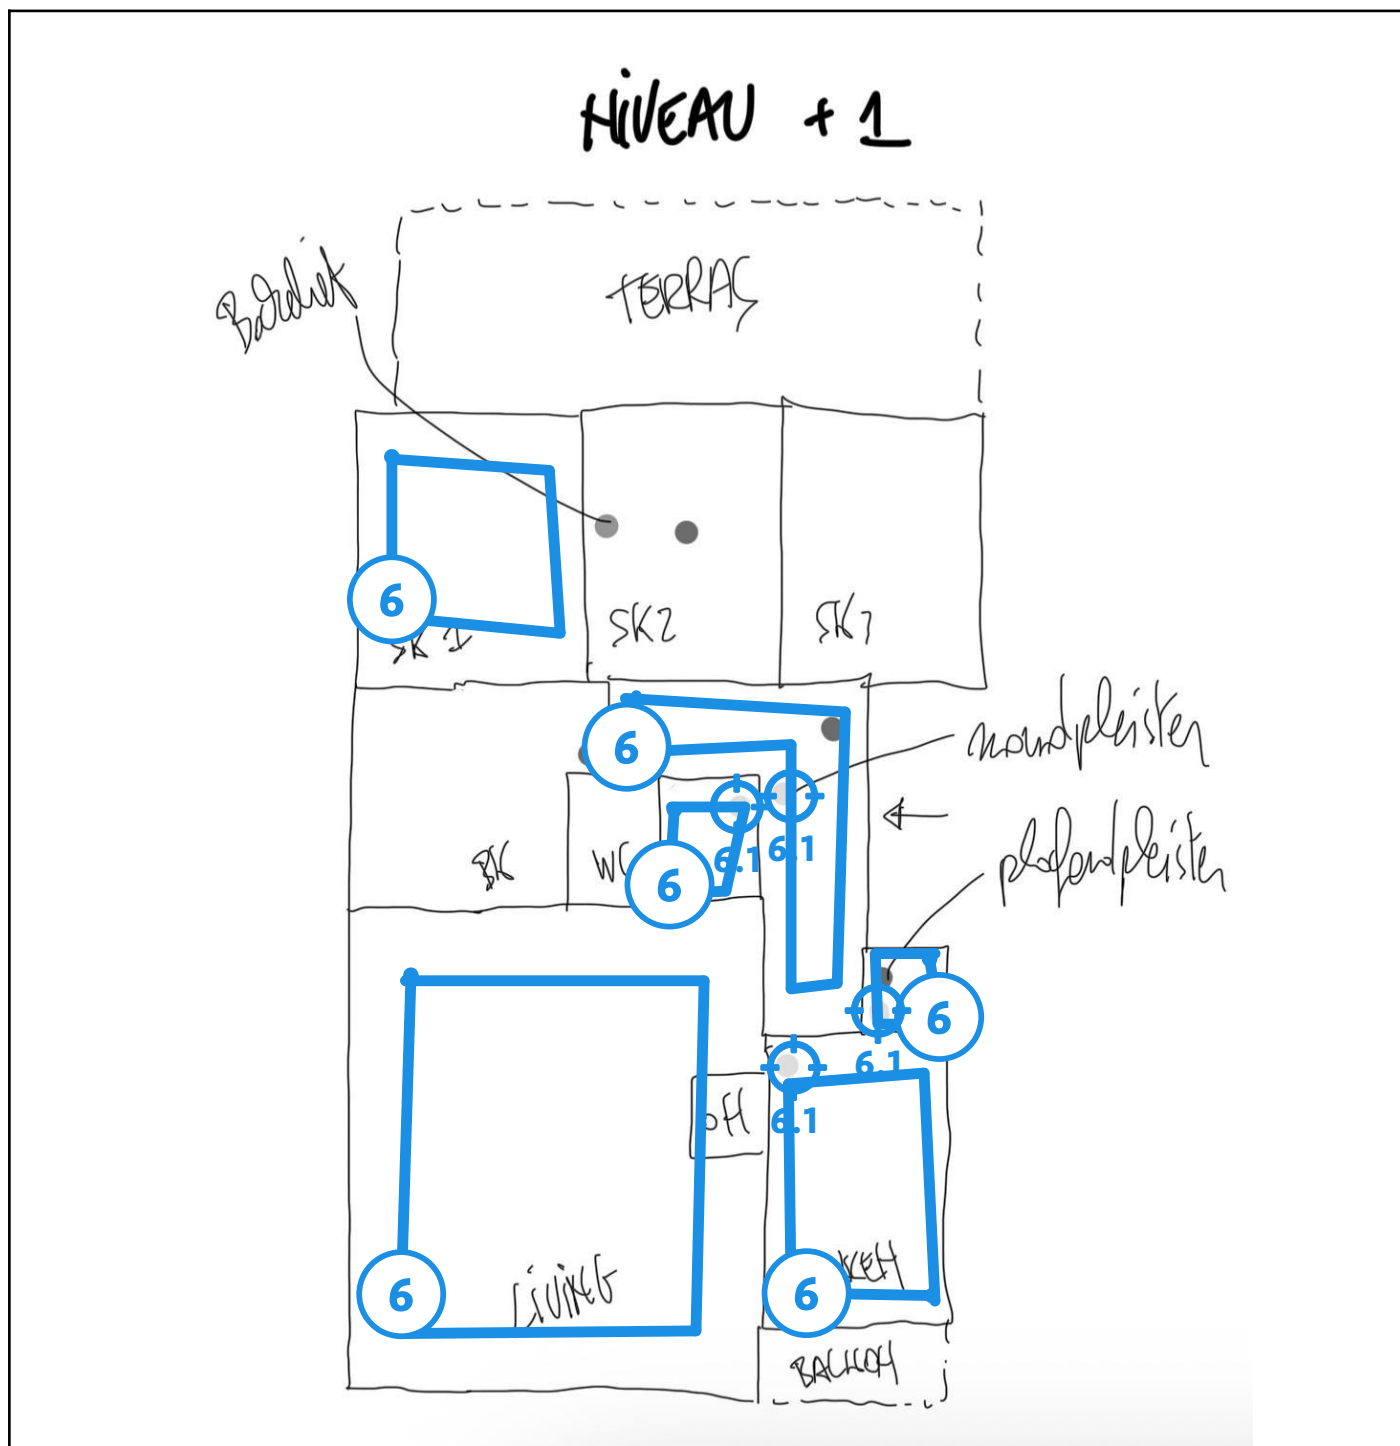
Plan 2.2: - Appartement 7A

Beschrijving	Type	Actie
6. Zichtbaar wandpleisterwerk	Geen asbest	-
6.1 Code: 1 MS Wandpleister	Mengmonster	-

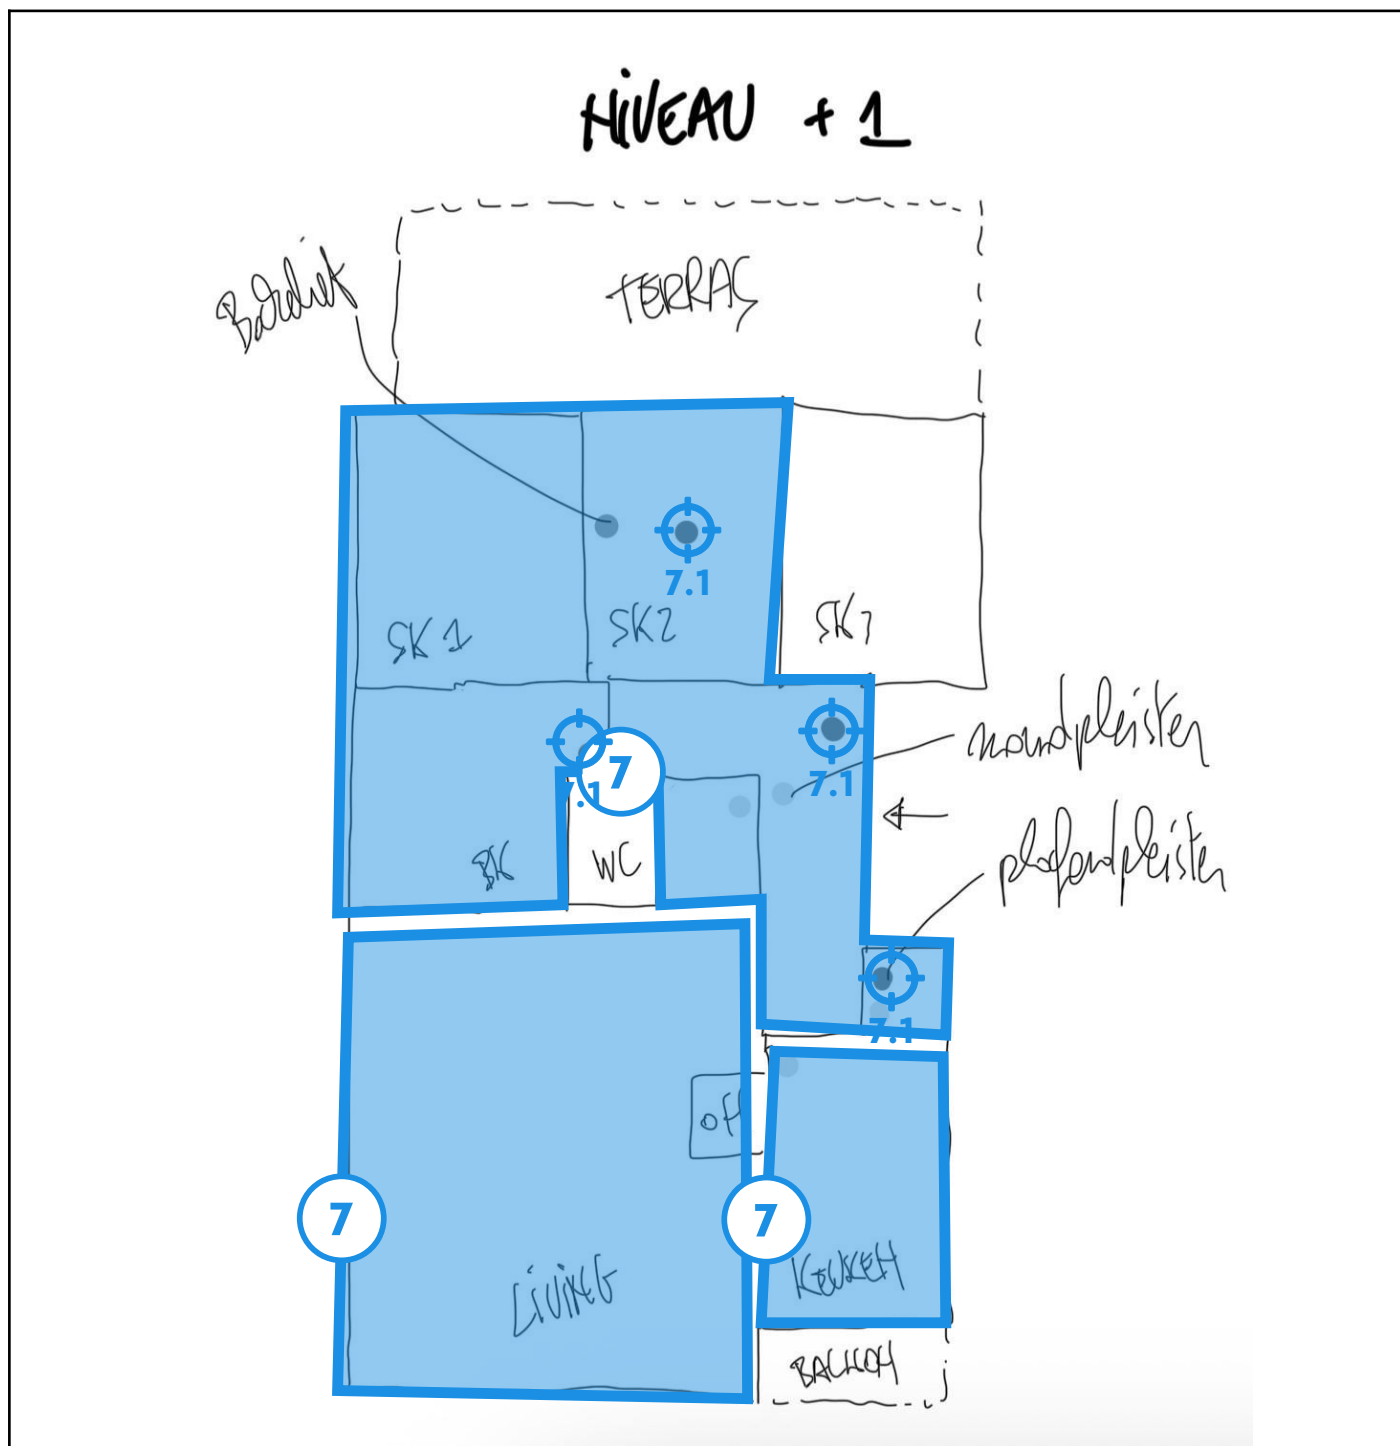
Plan 2.4: - Appartement 7A

Beschrijving	Type	Actie
7. Zichtbaar plafondpleisterwerk	Geen asbest	-
7.1 Code: 2 MS Plafondpleister	Mengmonster	-

Beschrijving	Type	Actie
1. Bakeliet Elektrische installatie	Asbestmateriaal	Zorgvuldig beheren
4. Toestel Open haard in de living	Advies	-
