# Asbestinventarisatetest

Schalbroekstraat 17, 3560 Lummen

Attestnummer : 20250214-000092.001

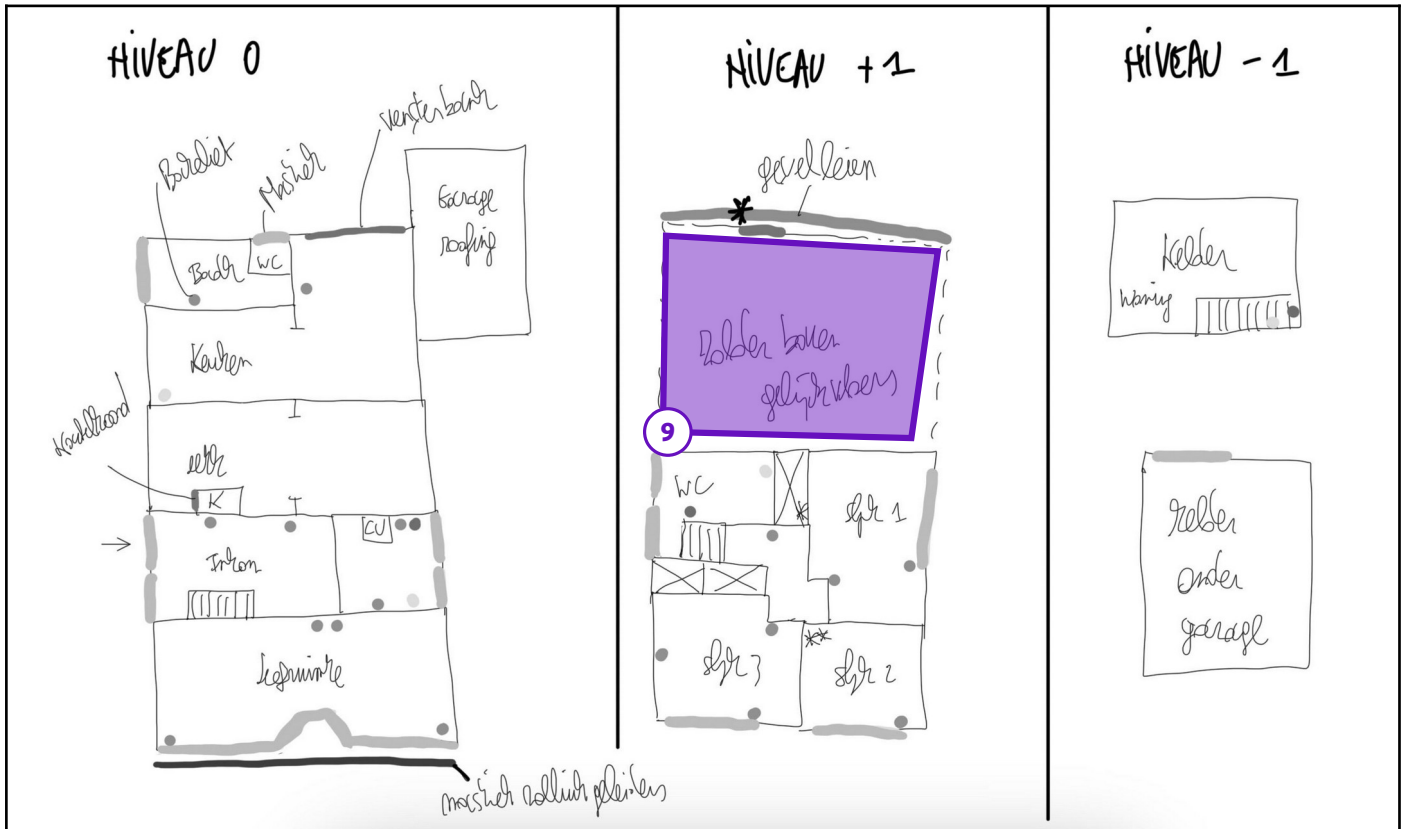
## Plan 1.2: 1 | Lokalisatie toepassingen

Beschrijving	Type	Actie
9. Zolderruimte   Geen veilige toestand om te betreden / inspecteren	Beperking	-

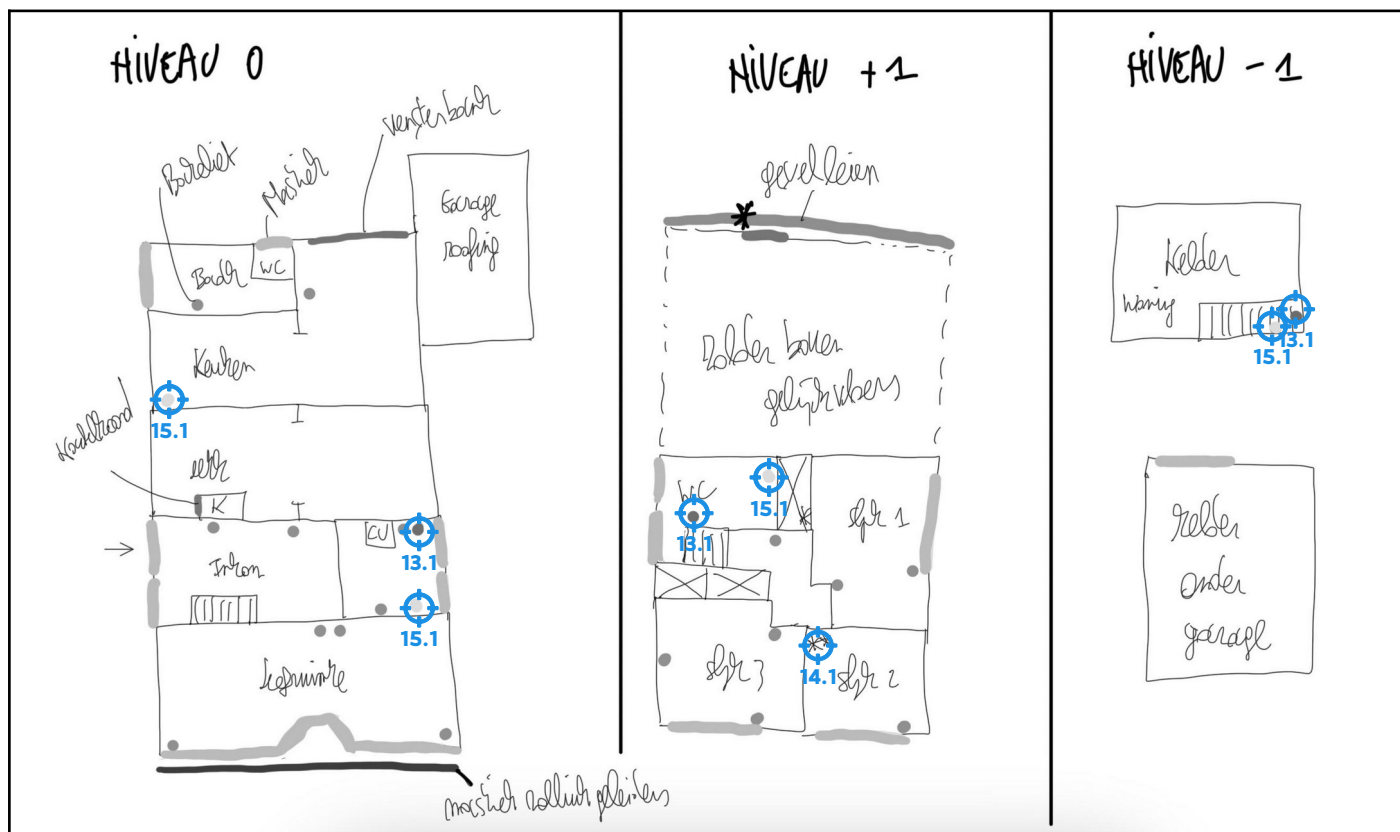
## Plan 1.3: 2 | Aanduiding staalnamepunten voor labo-analyse

Beschrijving	Type	Actie
13. Zichtbaar plafondpleister	Geen asbest	-
13.1 Code: 2   MS   Plafondpleister	Mengmonster	-
14. Vinylvloer	Geen asbest	-
14.1 Code: 3   PS   Vinylvloer	Puntmonster	-
15. Zichtbaar wandpleister	Geen asbest	-
15.1 Code: 1   MS   Wandpleister	Mengmonster	-

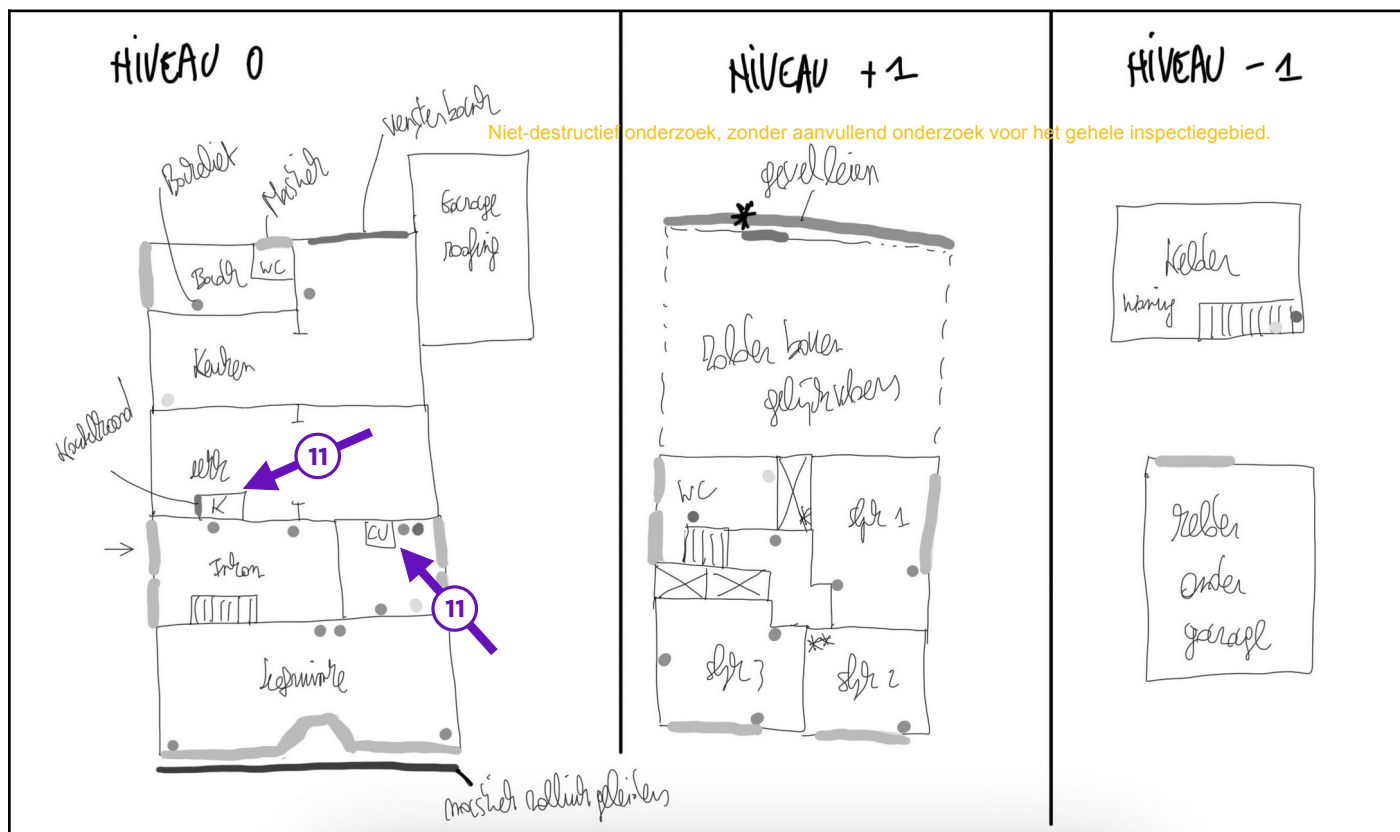
## Plan 1.4: 3 | Niet-destructief en geen aanvullend onderzoek

Beschrijving	Type	Actie
11. Onderdelen en uitrusting van de ruimteverwarming	Advies	-
12. Niet-destructief en geen aanvullend onderzoek	Advies	-

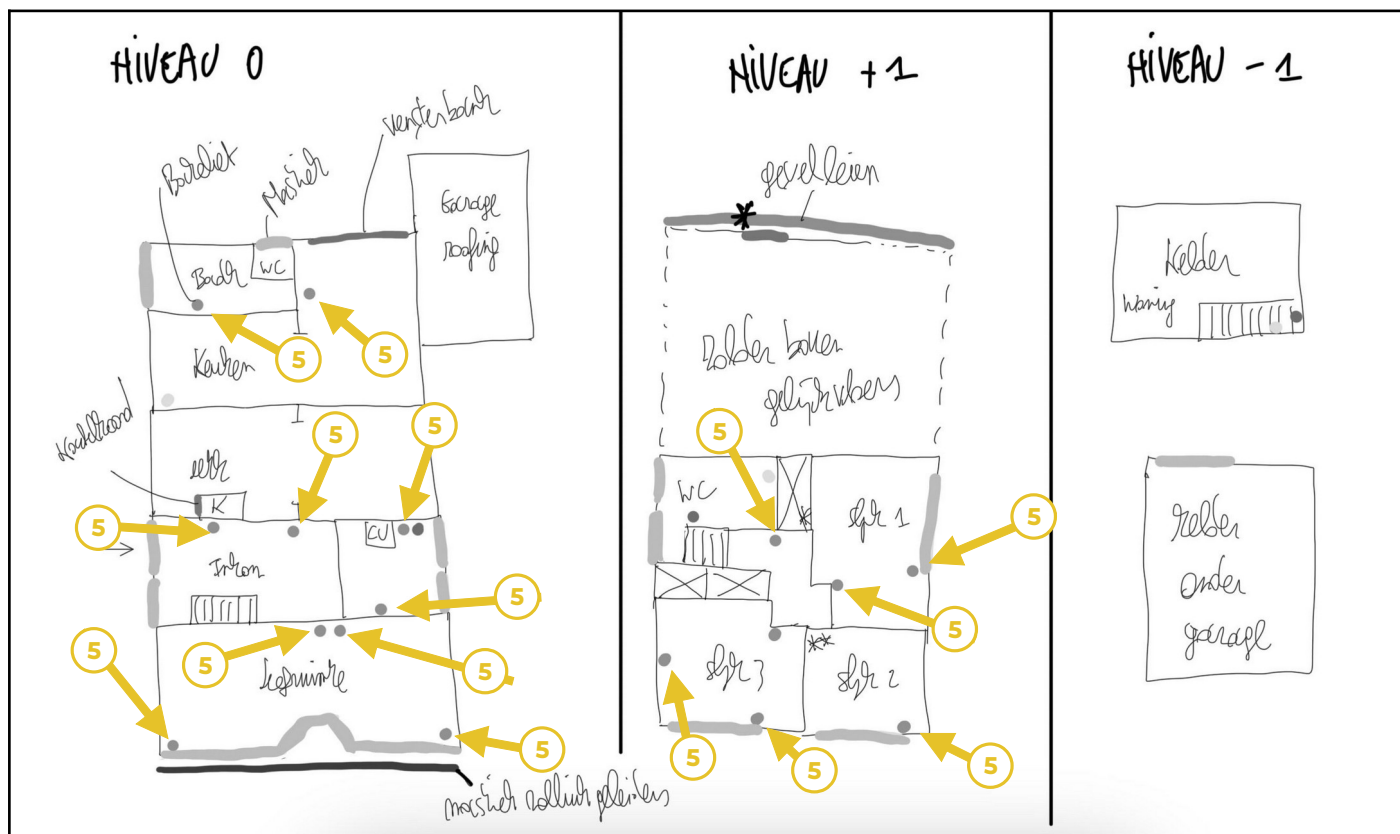
## Plan 1.5: Bakeliet

Beschrijving	Type	Actie
5. Bakeliet   Elektrische installatie en radiatorkranen	Asbestmateriaal	Zorgvuldig beheren

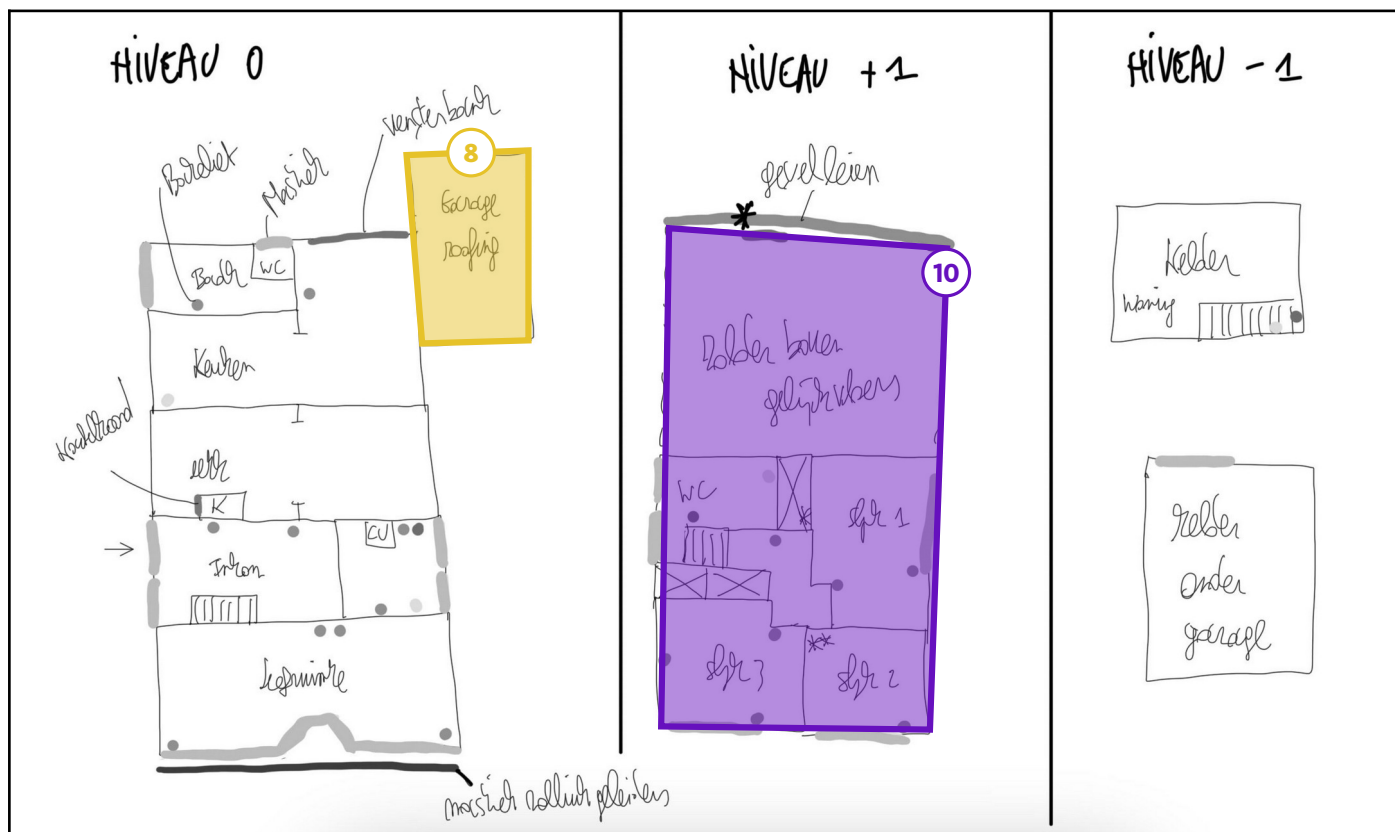
# Plan 1.6: Dakenplan

Beschrijving	Type	Actie
8. Plat dak I (roofing, bitumen, teer)	Asbestmateriaal	Zorgvuldig beheren
10. Onderdak I Inspectie langs binnen	Advies	-

Beschrijving	Plat dak I (roofing, bitumen, teer)
Omgeving	Buiten
Primaire drager	Plat dak
Asbestmateriaal	Dak- en gevelbekleding - Roofing
Bindmiddel van asbestmateriaal	Bitumen (roofing, teer, asfalt)
Gebondenheid op basis van bindmiddel	Hecht
Hoeveelheid (oppervlakte - aantal)	• 22,40 m <sup>2</sup> - 1 stuk
Totale oppervlakte	22,40 m <sup>2</sup>
Eenvoudig bereikbaar	Ja
Bevestigingswijze	• Verlijmd, ingegoten, versmeerd
Identificatiemethode	Vaststelling zonder monstername Motivatie: Groot risico op structurele gevolgschade (lekschade, werking installatie,...)
Destructieve handeling voor identificatie	Nee

<b>Opmerking</b>	<p>De hoeveelheid is een schatting en kan afwijken van de werkelijke toestand.</p> <p>Er werd geen staal genomen van de roofing/bitumen/teer-laag om risico op waterinfiltratie te voorkomen. (Groot risico op structurele gevolgschade, zijnde lekschade)</p> <p>De toplaag, lijmlaag of mogelijks onderliggende lagen kunnen asbesthoudend zijn. Volgens het inspectieprotocol dient deze toepassing beschouwd te worden als asbestverdacht (zijnde asbesthoudend) tot het tegendeel (al dan niet) wordt bewezen.</p> <p>Er is geen volledige / correcte staalname mogelijk van de toplaag inclusief onderliggende lagen bitumen of lijm zonder de toepassing ernstig te beschadigen (met risico op waterinfiltratie).</p> <p>Bij renovatie of werken aan het plat dak dient dit attest voorgelegd te worden aan de aannemer en is er bijkomend destructief onderzoek nodig met staalname van de toplaag en onderliggende lagen alvorens werken uit te voeren aan het plat dak of alvorens een nieuwe laag over de bestaande laag te plaatsen.</p> <p>OVAM verbiedt het breken, afschuren, beschadigen, hergebruiken, insluiten, opnieuw bedekken van asbesthoudende of asbestverdachte materialen (Bron: OVAM: Wat is verboden?).</p>

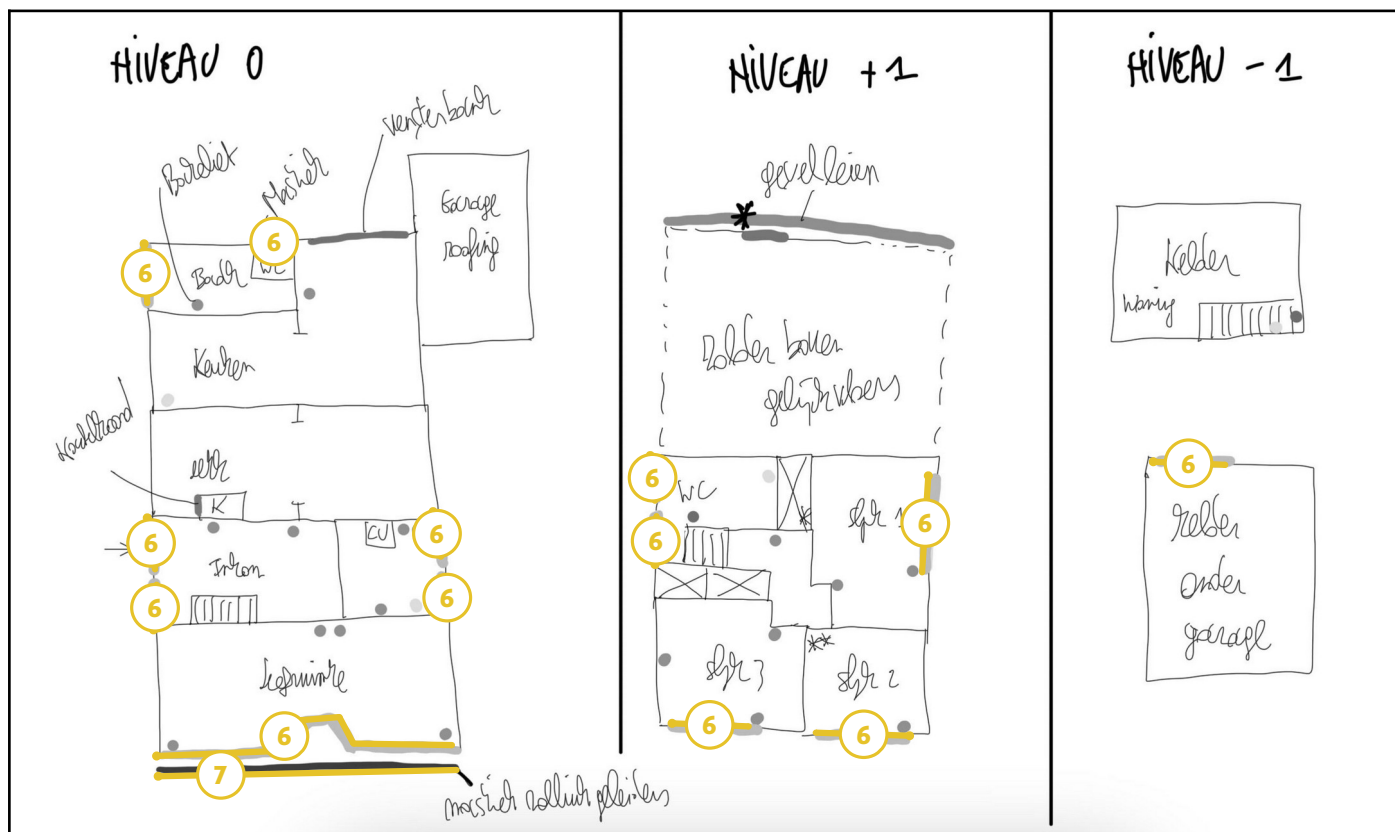
# Plan 1.8: Mastiek

Beschrijving	Type	Actie
6. Mastiek/Kitwerk	Asbestmateriaal	Zorgvuldig beheren
7. Mastiek/Kitwerk rolluikgeleiders	Asbestmateriaal	Zorgvuldig beheren

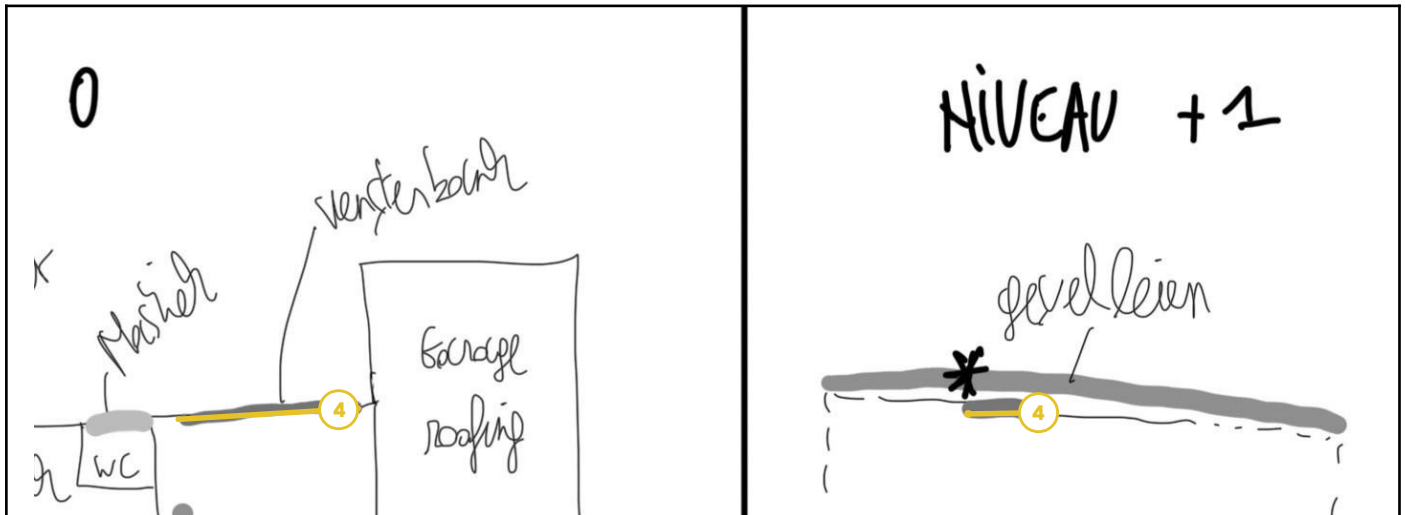
## Plan 1.9: Vensterbanken asbesthoudend (buiten)

Beschrijving	Type	Actie
4. Vensterbanken uit asbestcement	Asbestmateriaal	Zorgvuldig beheren

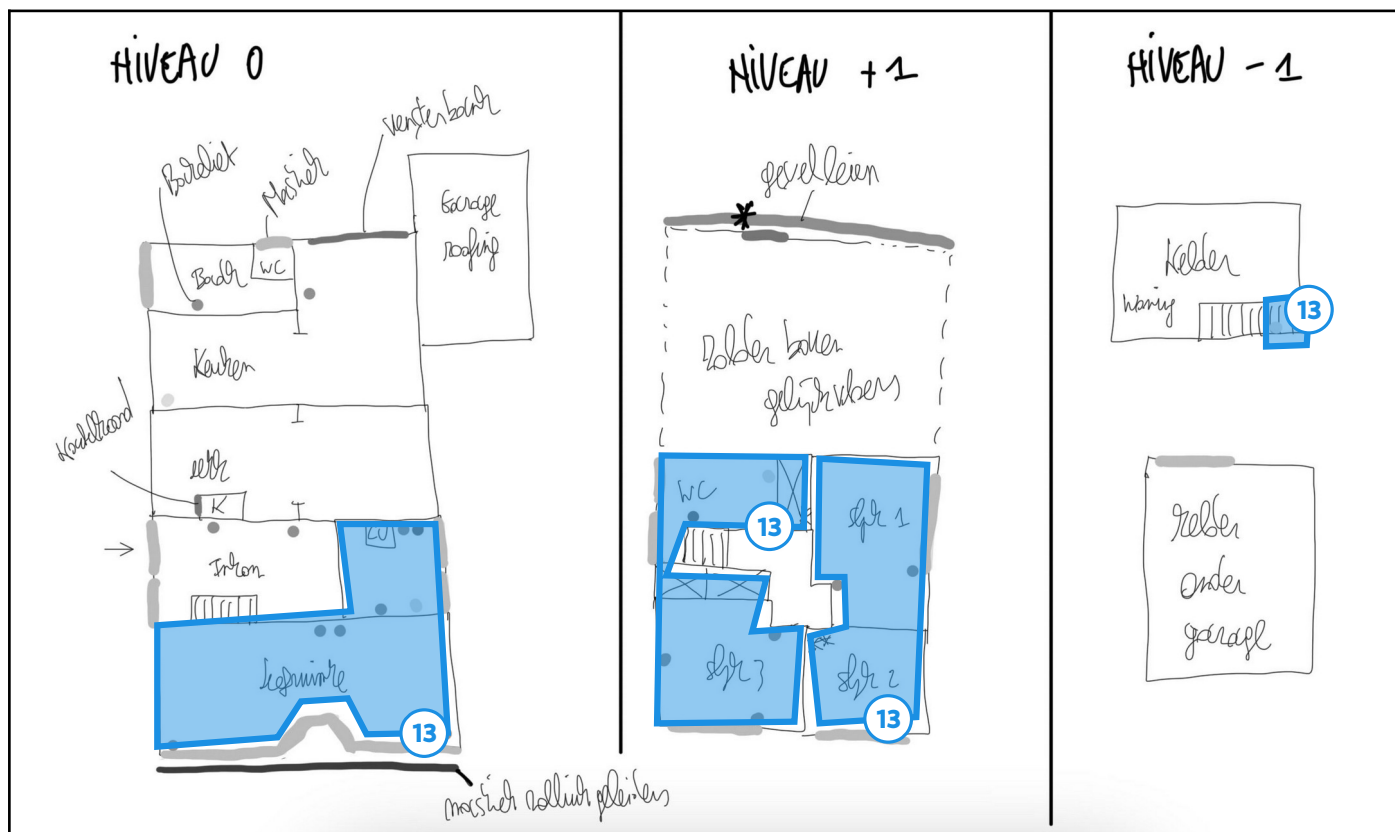
# Plan 1.10: Zichtbaar plafondpleister

Beschrijving	Type	Actie
13. Zichtbaar plafondpleister	Geen asbest	-

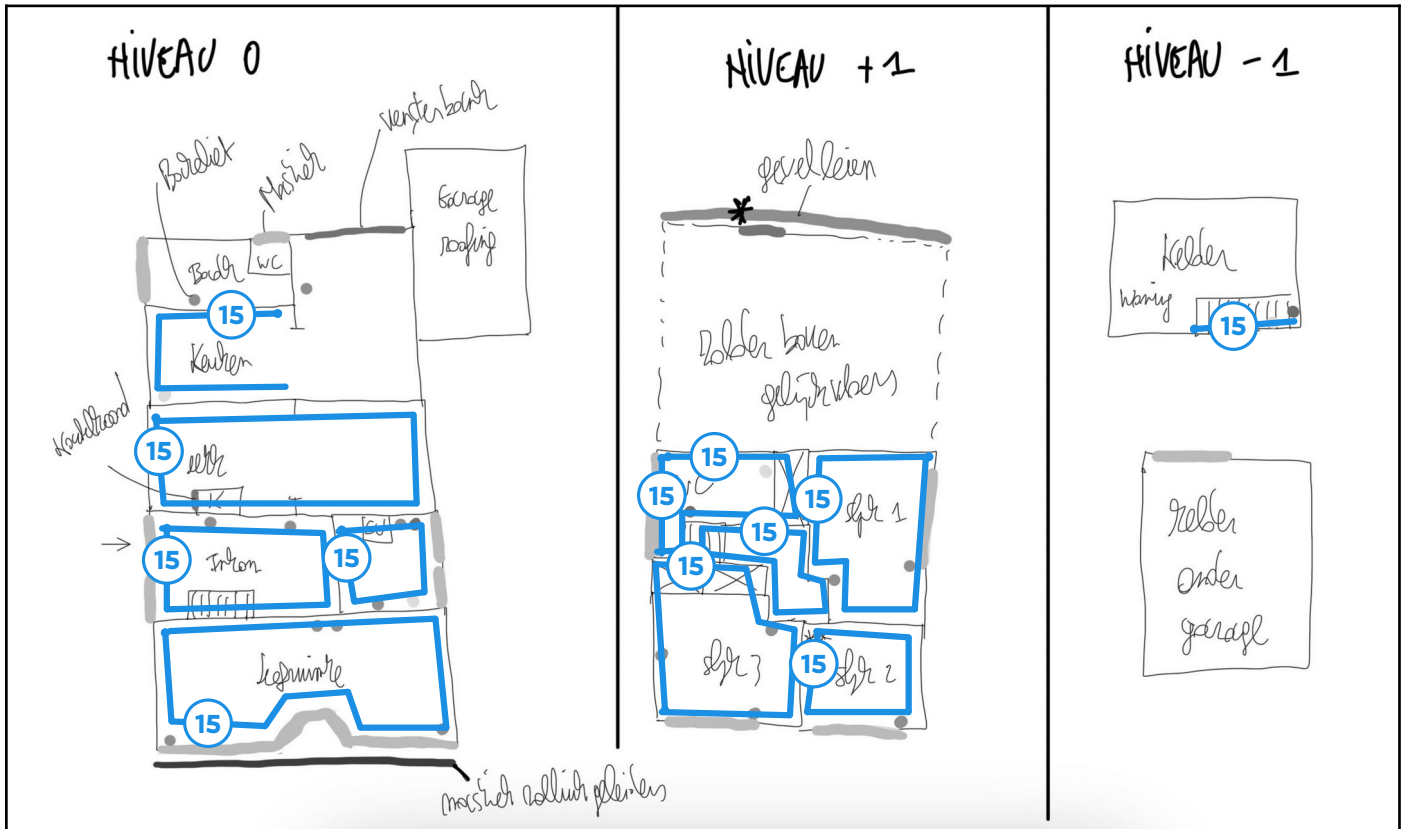
## Plan 1.11: Zichtbaar wandpleister

Beschrijving	Type	Actie
15. Zichtbaar wandpleister	Geen asbest	-

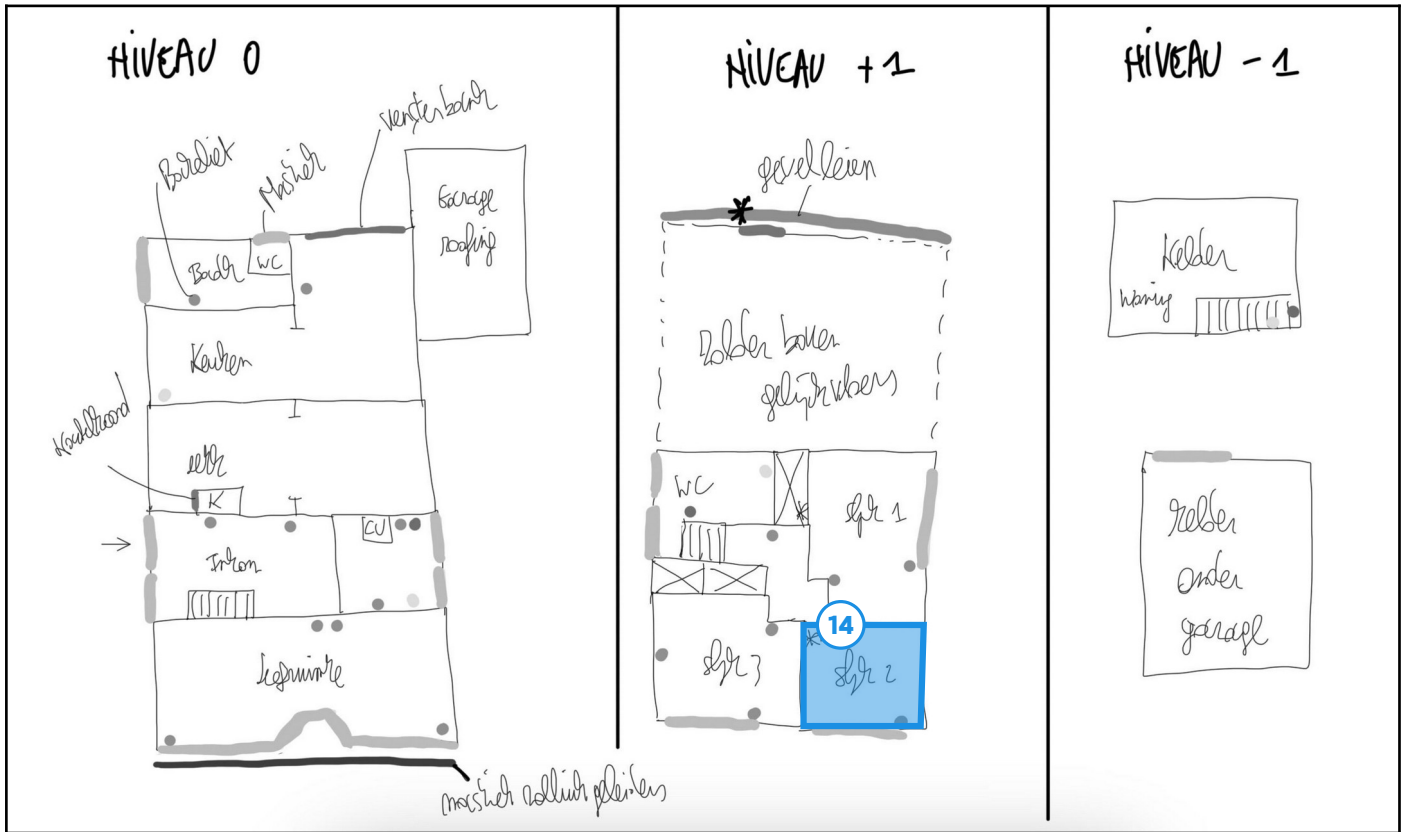
# Plan 1.12: Vinylvloer

Beschrijving	Type	Actie
14. Vinylvloer	Geen asbest	-

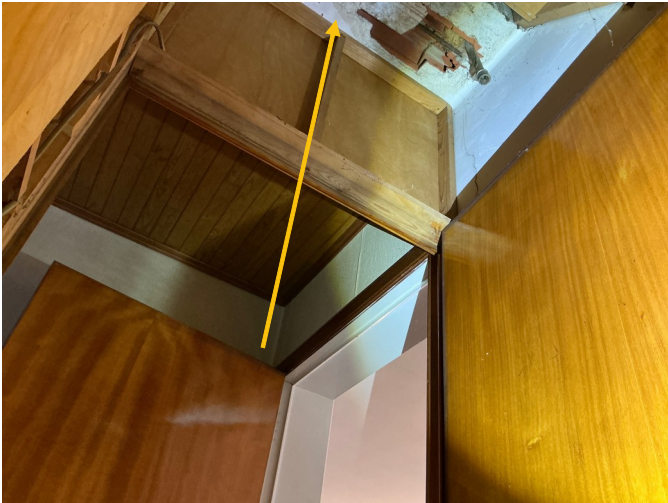
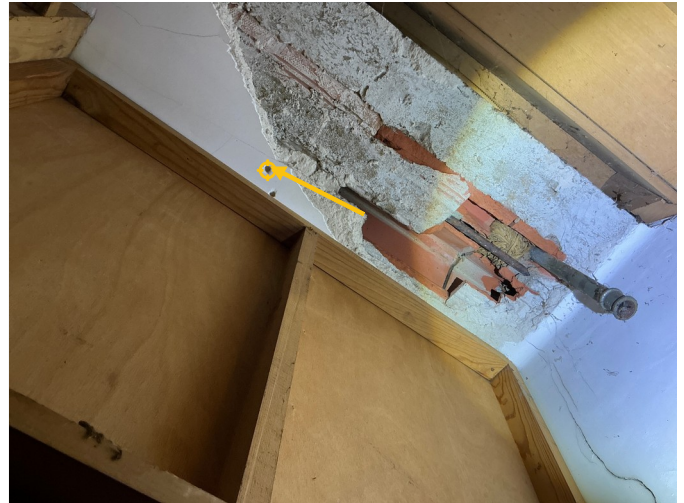
## Fiche 13: Zichtbaar plafondpleister

Geen asbest

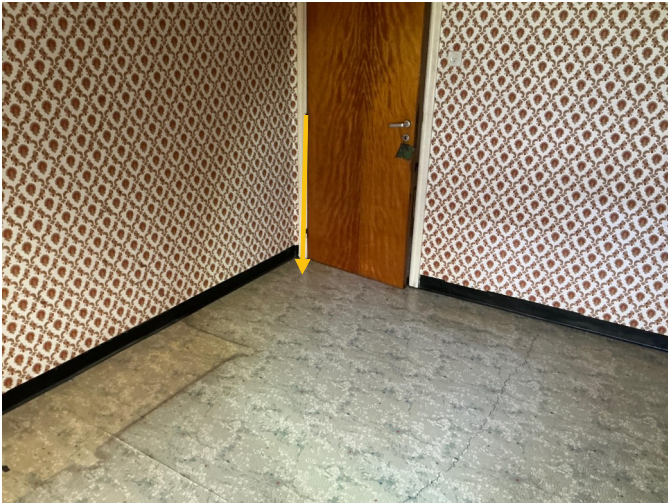
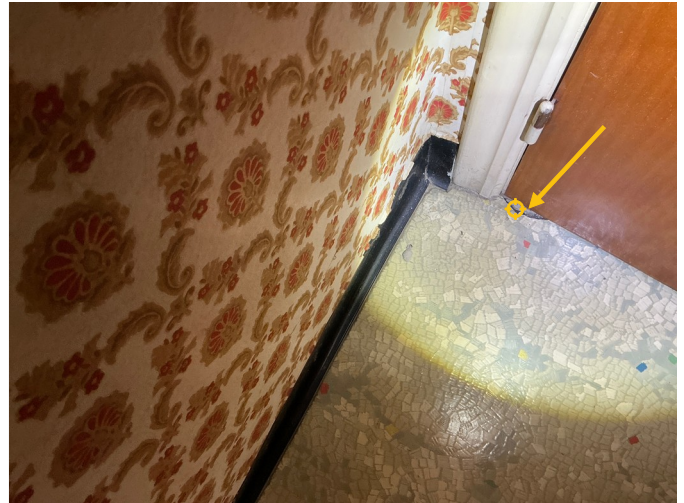
## Fiche 14: Vinylvloer

Geen asbest

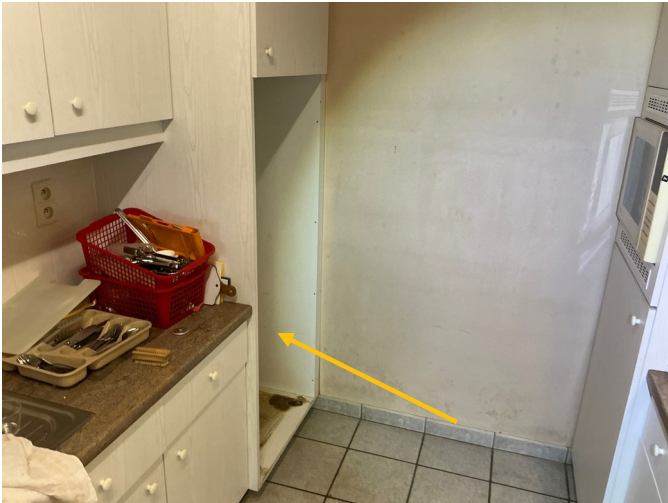
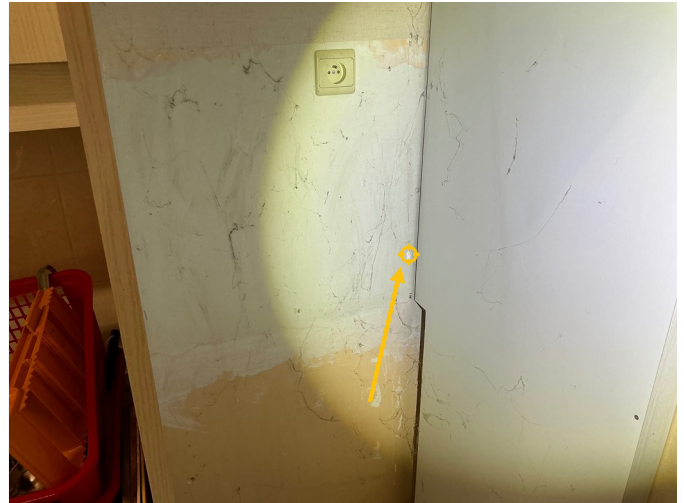
## Fiche 15: Zichtbaar wandpleister

Geen asbest
