Asbestinventarisatetest

Dorpsstraat 29/01-1, 3530 Houthalen-Helchteren

Attestnummer : 20250416-000404.003

Uitgegeven op : 12.05.2025

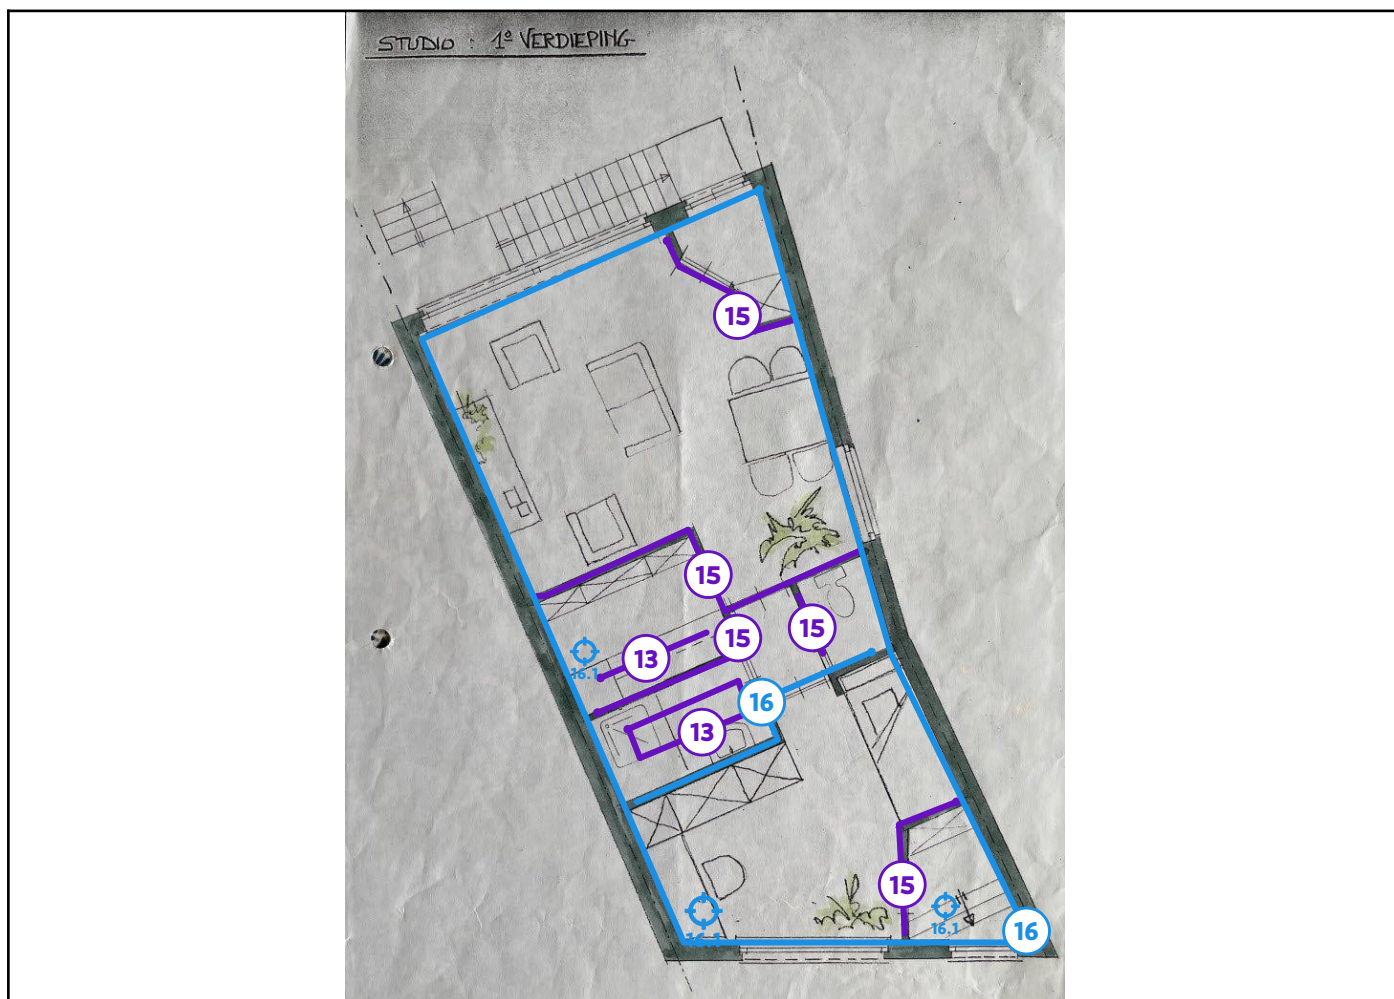
Plan 1.1: Verdiep 1 Muren

Beschrijving	Type	Actie
13. TEGELS onderliggende lijm.	Advies	-
15. Wanden van gipskartonplaat	Advies	-
16. MUURpleister	Geen asbest	-
16.1 Code: MNR01	Mengmonster	-

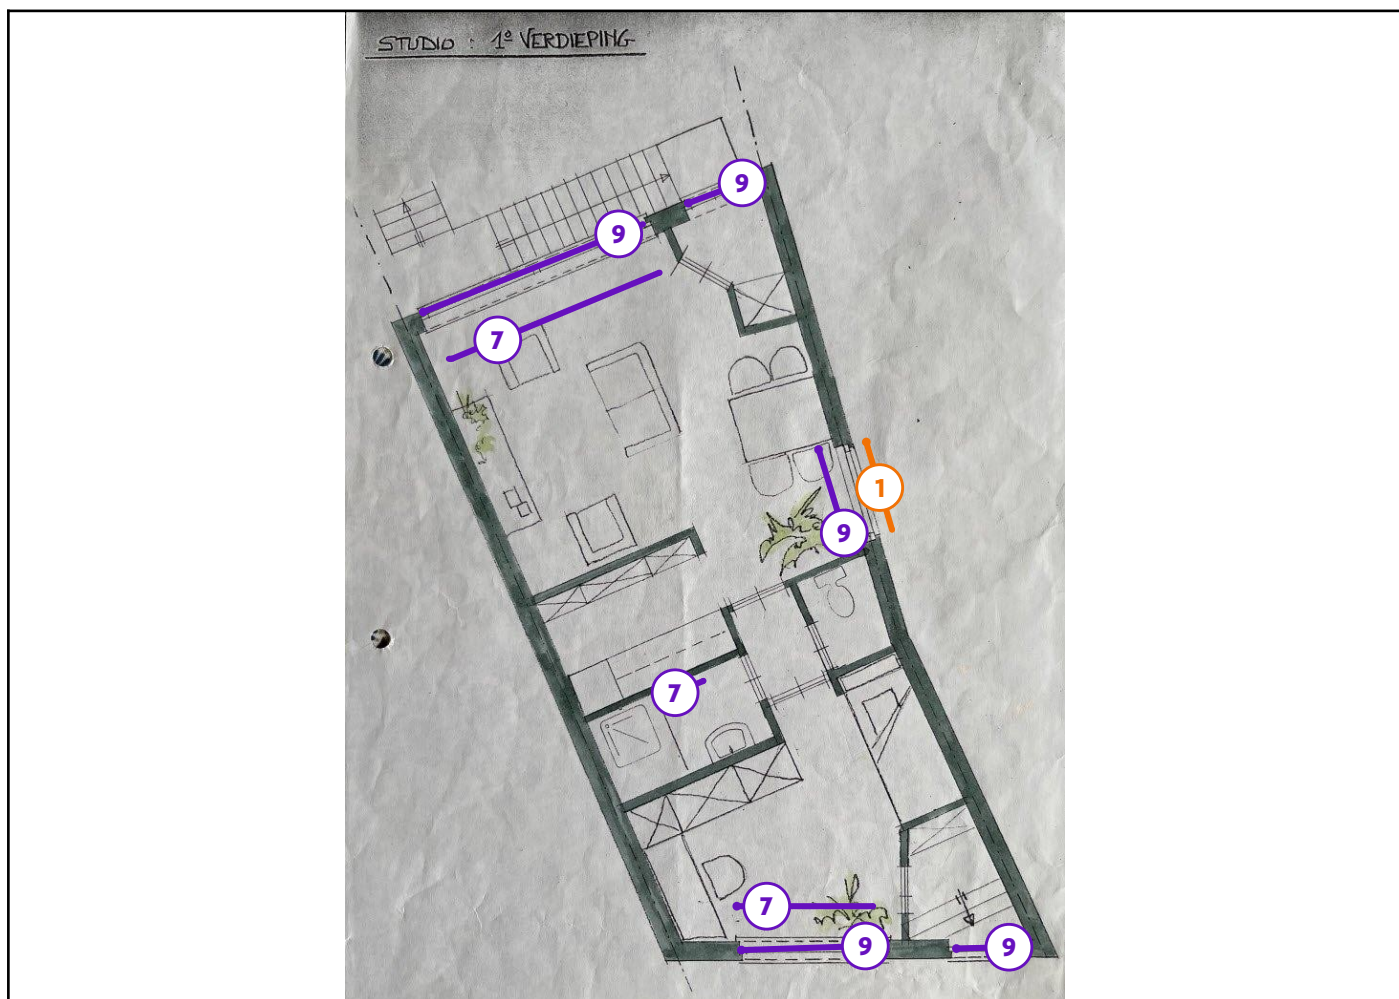
Plan 1.4: Verdiep 1

Beschrijving	Type	Actie
1. Asbestcement deur- en vensterdorpels	Asbestmateriaal	Verwijderen
7. ijzeren plaatradiator, gelast	Advies	-
9. Raamtabletten natuursteen	Advies	-

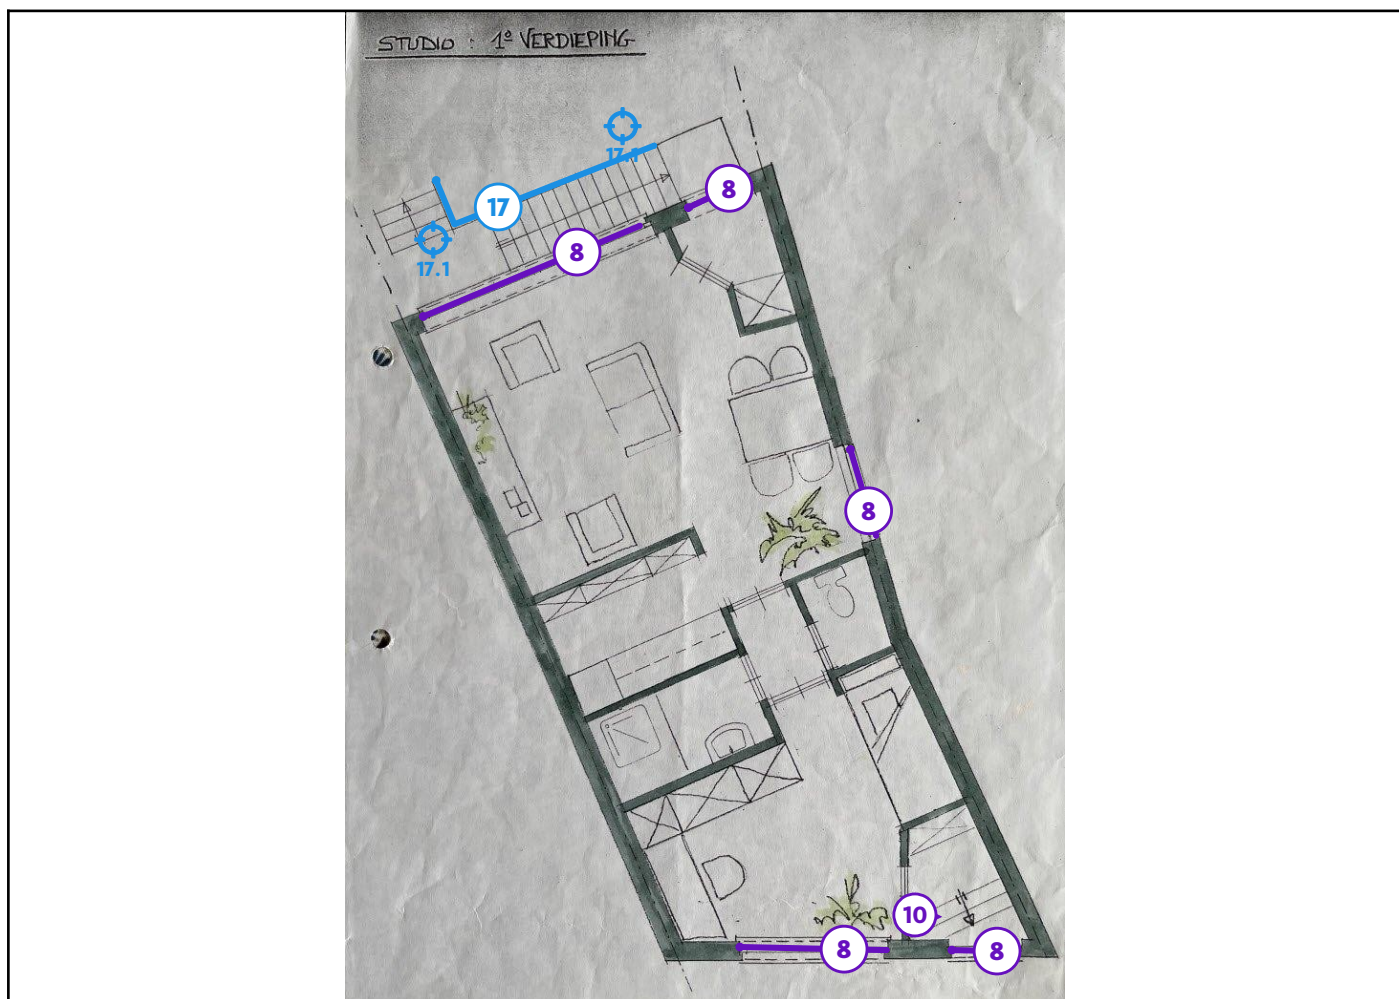
Plan 1.5: Verdiep 1

Beschrijving	Type	Actie
8. Schrijnwerk soepele kit (silicone) en dichtingen	Advies	-
10. Recente CV-ketel.	Advies	-
17. Crepi gevelbepleistering (achtergevel aan trappen)	Geen asbest	-
17.1 Code: MNR02(29/01-1)	Mengmonster	-

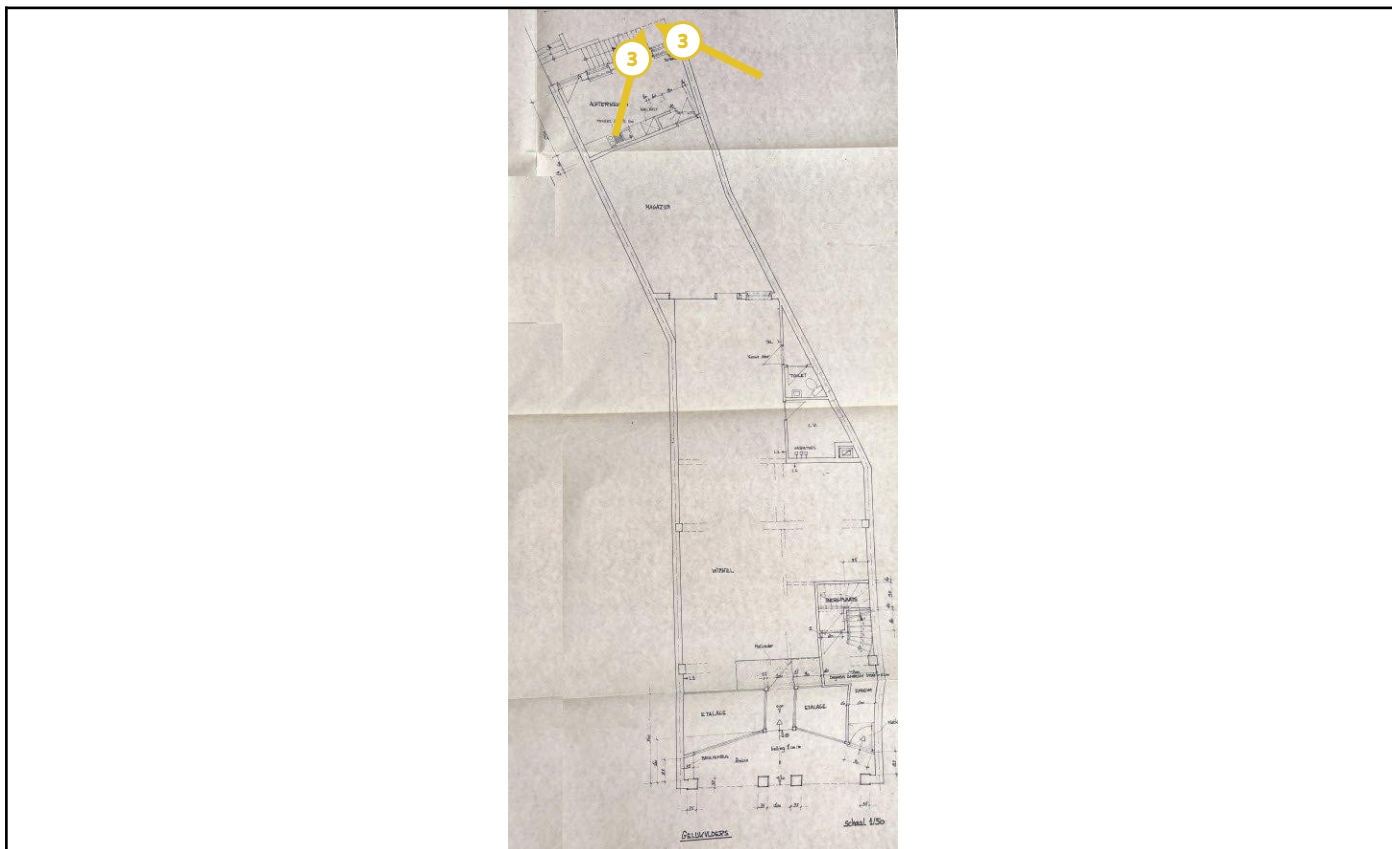
Plan 1.7: HGLV

Beschrijving	Type	Actie
3. Asbestcement verloren bekisting rond steunpilaren onder buitentrap	Asbestmateriaal	Zorgvuldig beheren

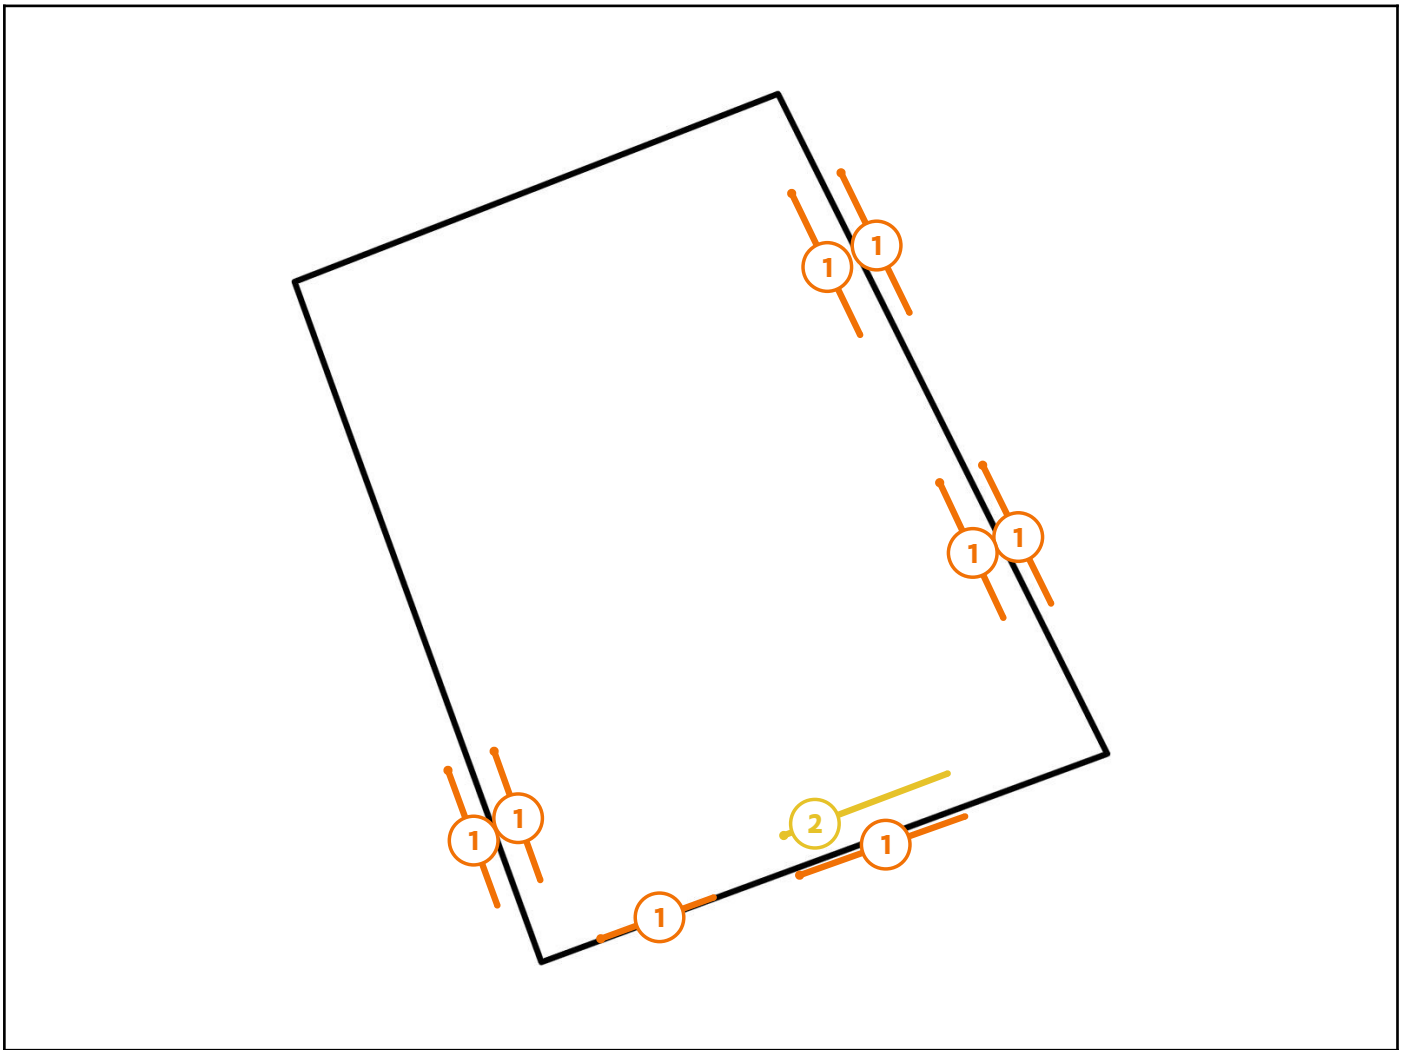
Plan 2.3: Garage plan

Beschrijving	Type	Actie
1. Asbestcement deur- en vensterdorpels	Asbestmateriaal	Verwijderen
2. MASTIEK aan schrijnwerk ijzer raam garage binnenkoer	Asbestmateriaal	Zorgvuldig beheren
