Asbestinventarisatetest

Stationsstraat 77, 3545 Halen

Attestnummer : 20250729-000015.000

Uitgegeven op : 29.07.2025

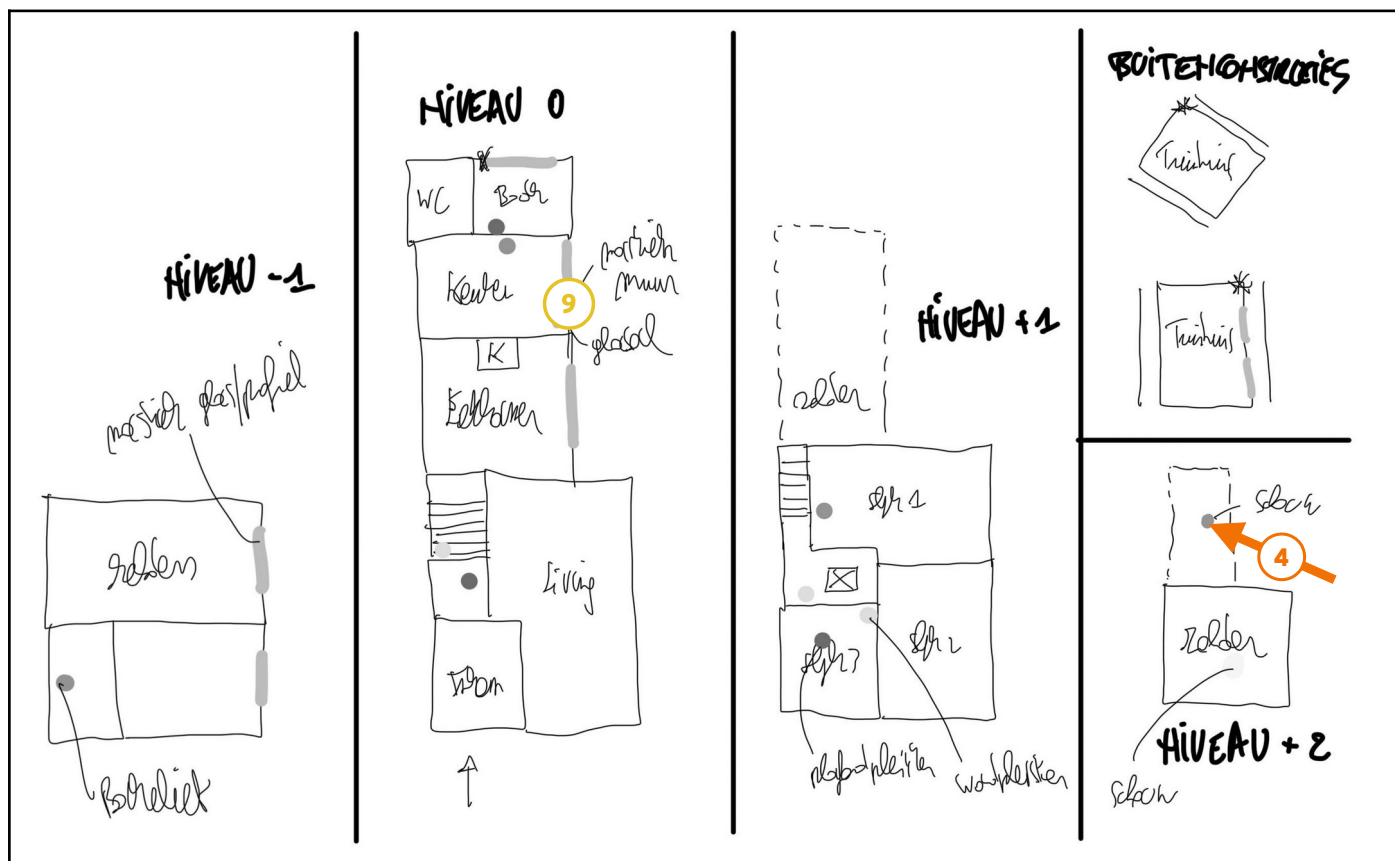
Plan 1.3: 2 | Inspectiegebied | Overzicht

Beschrijving	Type	Actie
4. Rookgaskanaal / Schouw uit asbestcement	Asbestmateriaal	Verwijderen
9. Mastiek/Kitwerk tussen profiel en muur	Asbestmateriaal	Zorgvuldig beheren

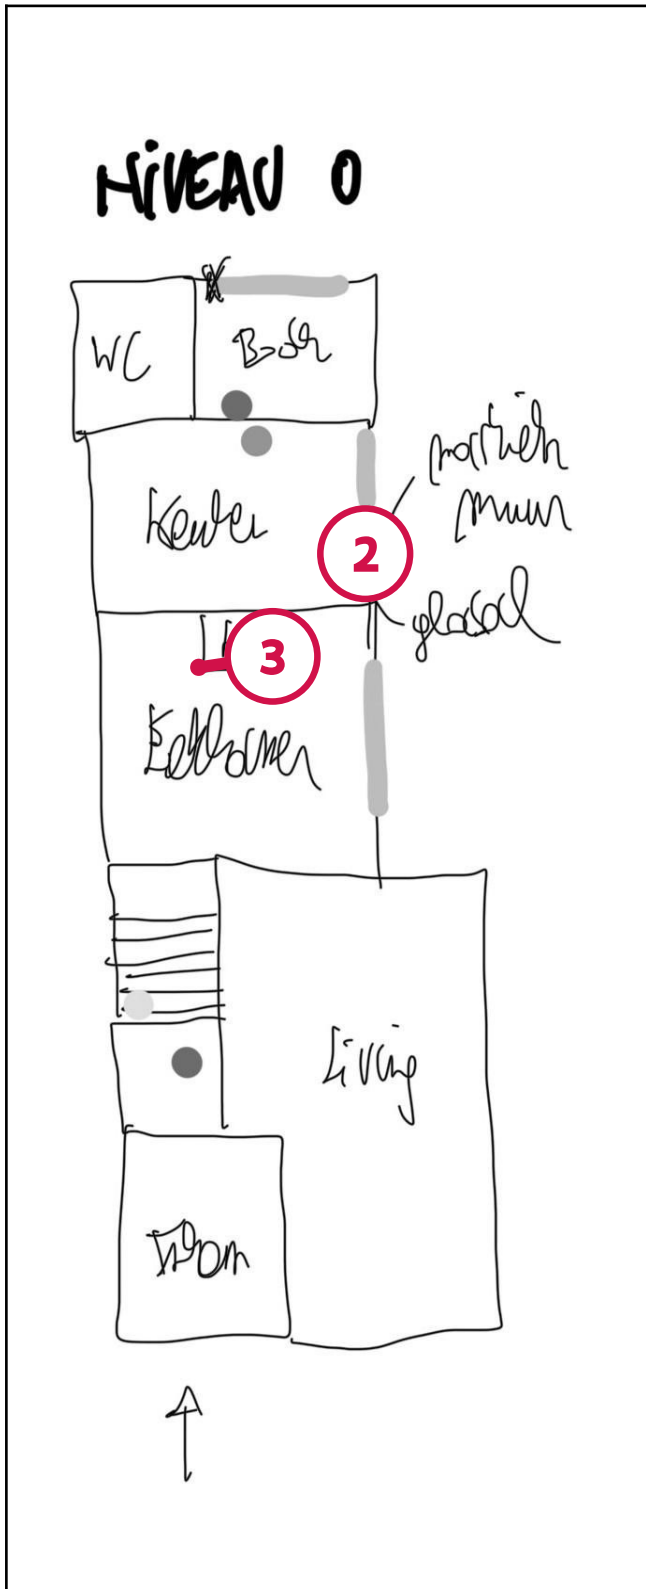
Plan 1.4: 3 | Inspectiegebied | Niveau 0

2. Glasal asbestpanelen achterdeur	Asbestmateriaal	Dringend verwijderen
3. Koord en dichtingen van de kachel	Asbestmateriaal	Dringend verwijderen

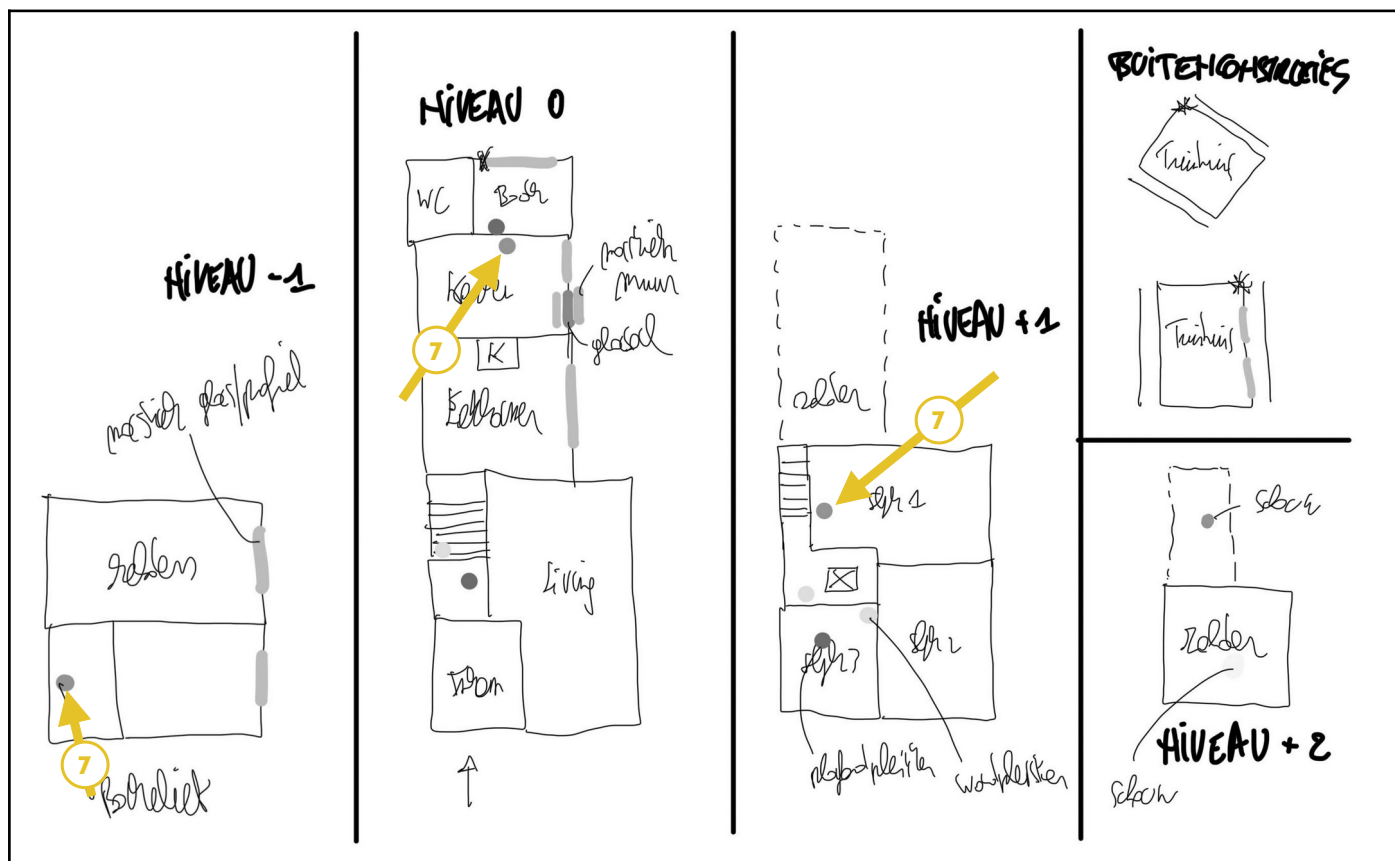
Plan 1.9: Bakeliet

Beschrijving	Type	Actie
7. Bakeliet Elektrische installatie	Asbestmateriaal	Zorgvuldig beheren

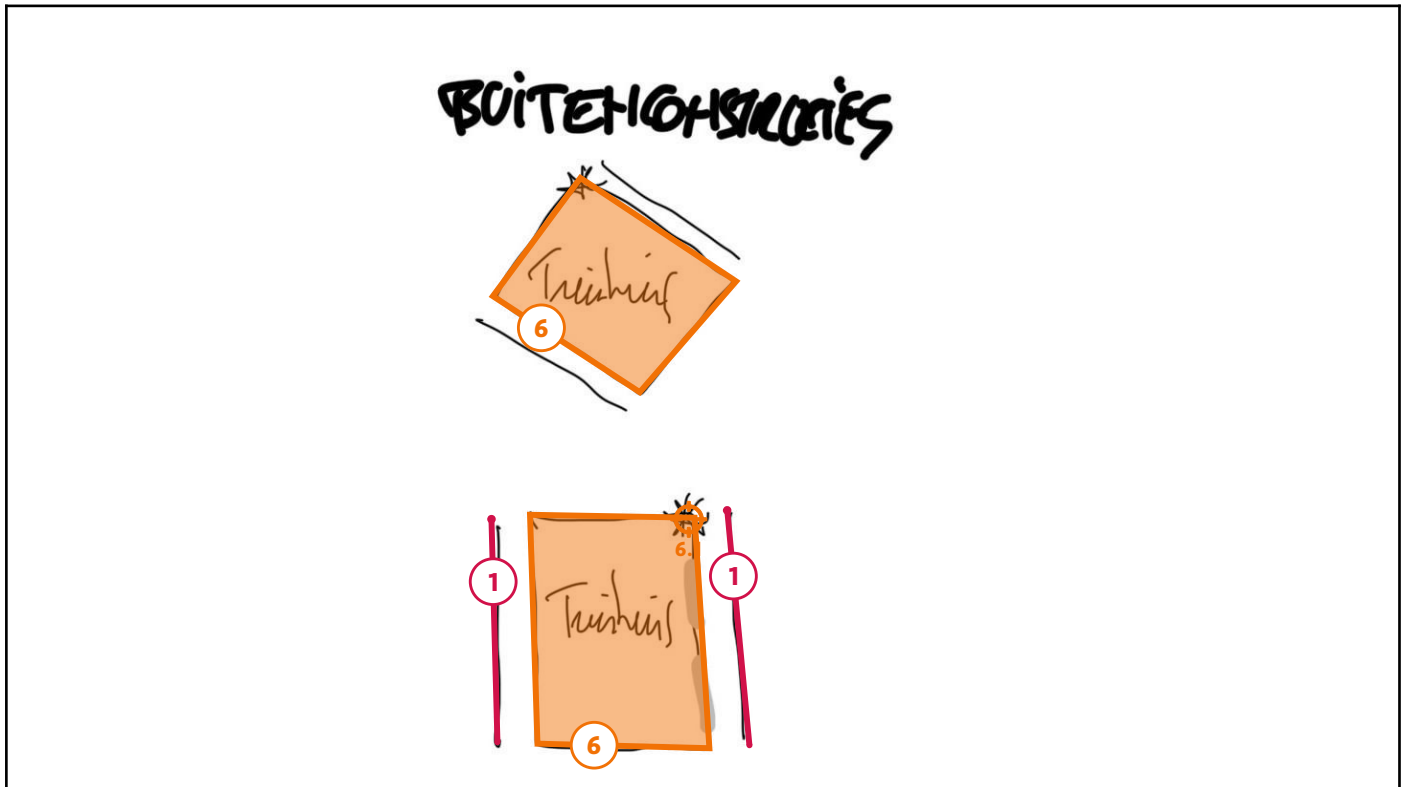
Plan 1.11: Golfplaten | Asbesthoudend

Beschrijving	Type	Actie
1. Asbesthoudend slib/sediment van golfplaten	Asbestmateriaal	Dringend verwijderen
6. Golfplaten Dak tuinhuisjes	Asbestmateriaal	Verwijderen
6.1 Code: 4 PS Golfplaten	Puntmonster	-

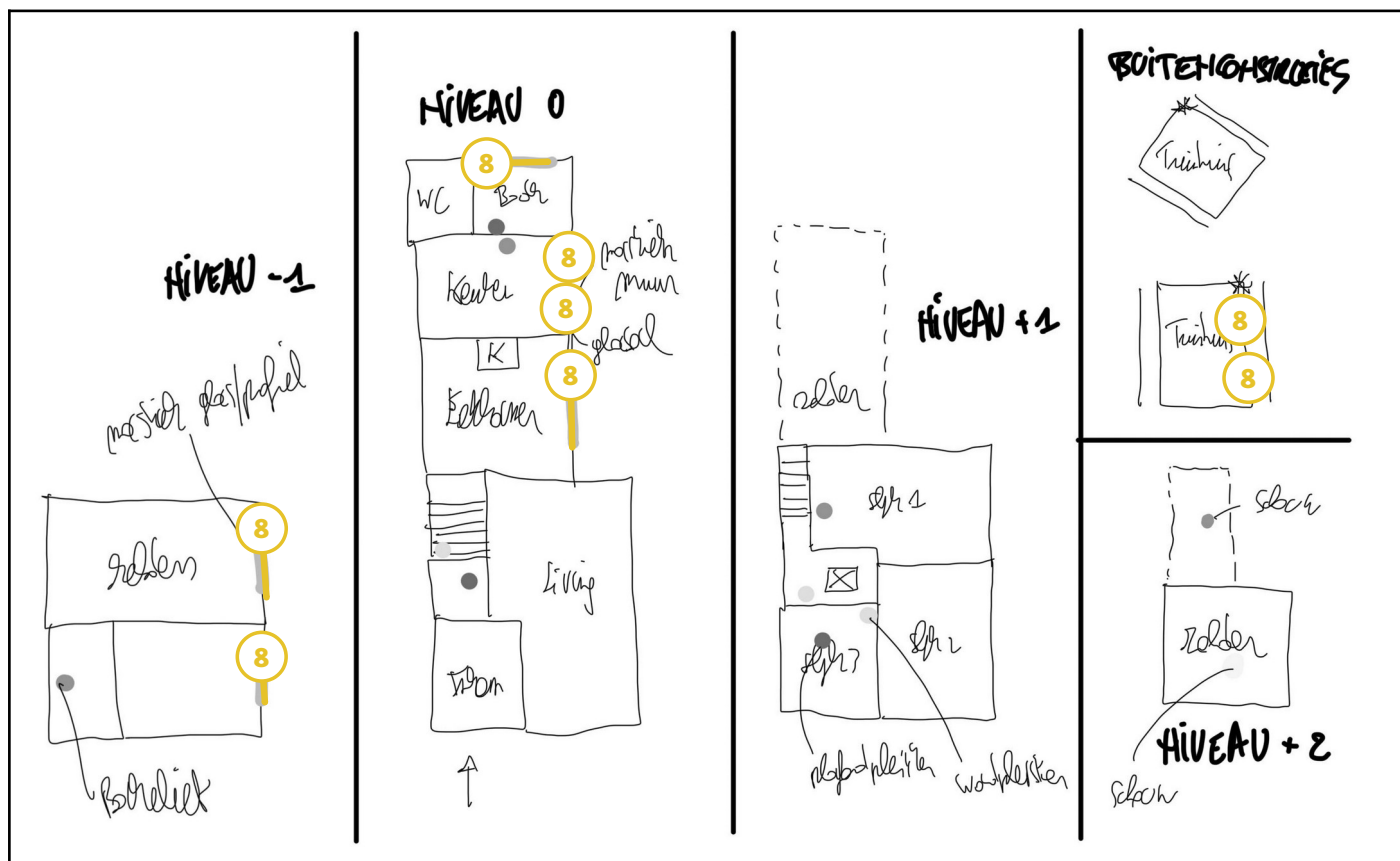
Plan 1.12: Mastiek tussen glas en profiel

Beschrijving	Type	Actie
8. Mastiek/Kitwerk tussen glas en profiel	Asbestmateriaal	Zorgvuldig beheren

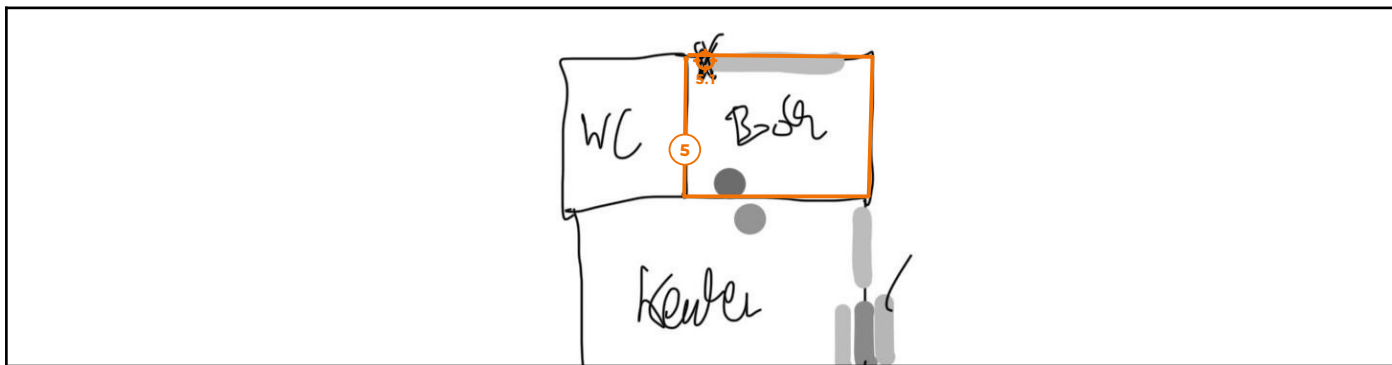
Plan 1.13: Vinyl tegen binnenmuur

Beschrijving	Type	Actie
5. Vinyl tegen binnenwand badkamer	Asbestmateriaal	Verwijderen
5.1 Code: 3 PS Vinyl	Puntmonster	-

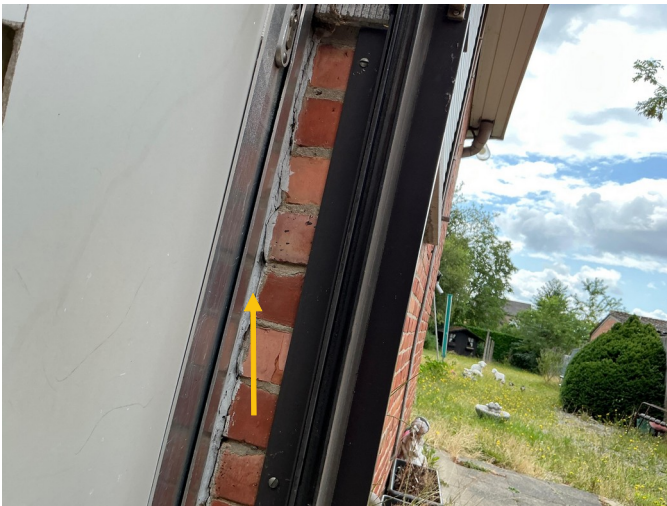
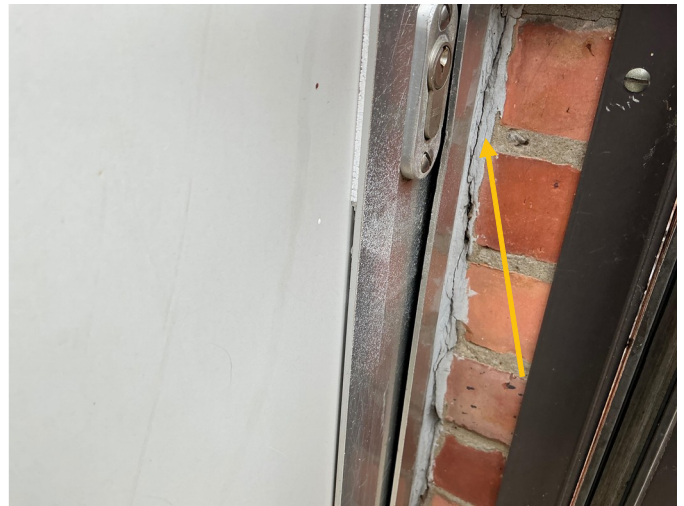
Overzichtsfoto

Beschrijving	Mastiek/Kitwerk tussen glas en profiel
Omgeving	Grenst aan binnen- en buitenlucht
Primaire drager	Wandopening verticaal (raam, deur, ...)
Asbestmateriaal	In-situ afwerkingslagen - Pasta, stopverf, voegsel, stopsel, vulsel, mastiek, kitten, ...
Bindmiddel van asbestmateriaal	Kitten, mastiek, pasta
Gebondenheid op basis van bindmiddel	Hecht
Hoeveelheid (gewicht - aantal)	<ul style="list-style-type: none">• 0,96 kg - 1 stuk
Totaal gewicht	0,96 kg
Eenvoudig bereikbaar	Ja
Bevestigingswijze	<ul style="list-style-type: none">• Verlijmd, ingegoten, versmeerd
Identificatiemethode	Vaststelling zonder monsternamen
Destructieve handeling voor identificatie	Nee
Opmerking	<p>Mastiek aan ramen / deuren.</p> <p>De precieze hoeveelheid is een schatting en kan afwijken van de werkelijke toestand.</p> <p>Controleer steeds alle ramen en deuren.</p>
