# Asbestinventarisatattest

Rekhovenstraat 43, 3560 Lummen

Attestnummer : 20261026-000037.000

Uitgegeven op : 26.10.2026

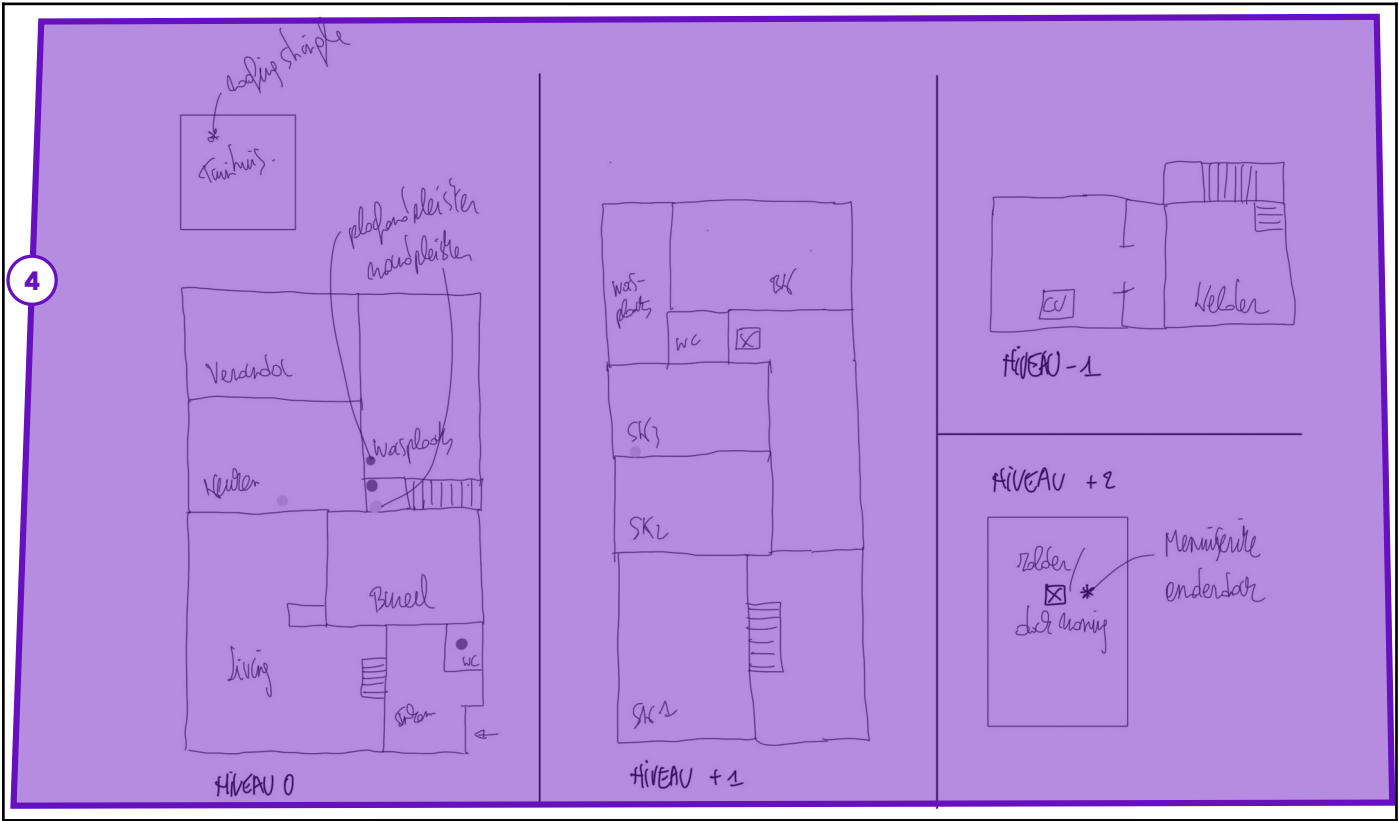
# Plan 1.2: - Niet-destructief en geen aanvullend onderzoek

| Beschrijving | Type | Actie |
|---|---|---|
| 4. Niet-destructief en geen aanvullend onderzoek | Advies | - |

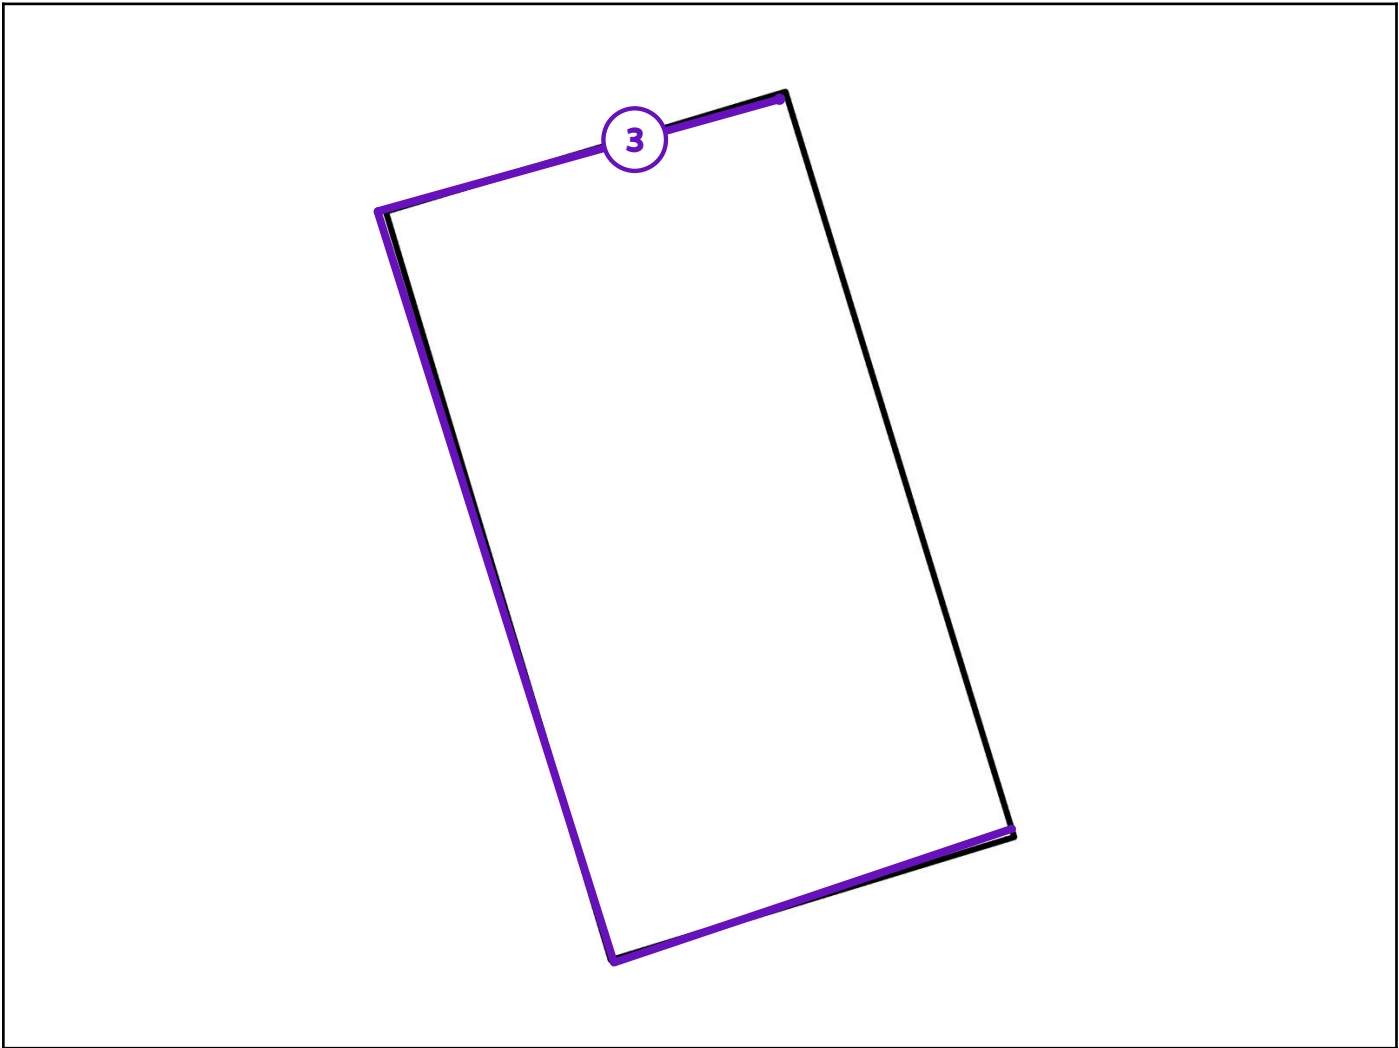
# Plan 2.6: Woning plan

| Beschrijving | Type | Actie |
|---|---|---|
| 3. Crepi I Niet-asbestverdacht | Advies | - |

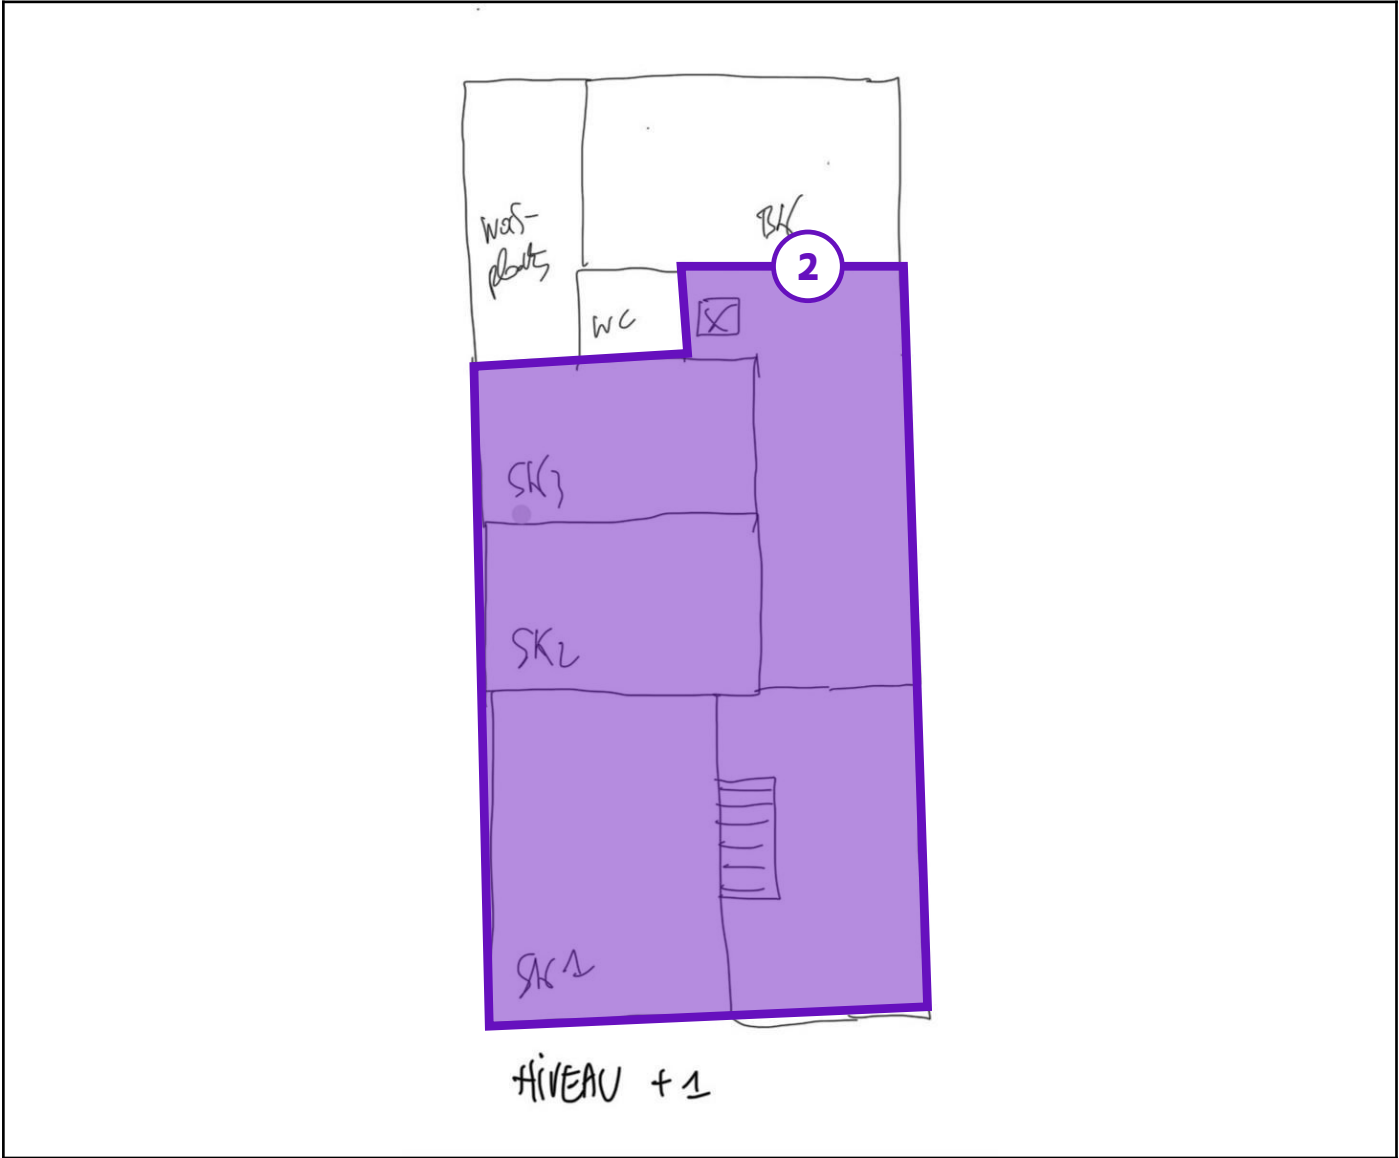
Plan 2.7: - Niveau +1

| Beschrijving | Type | Actie |
|---|---|---|
| 2. Vinylvloer Bovenlaag in goede staat Geen beschadigingen | Advies | - |

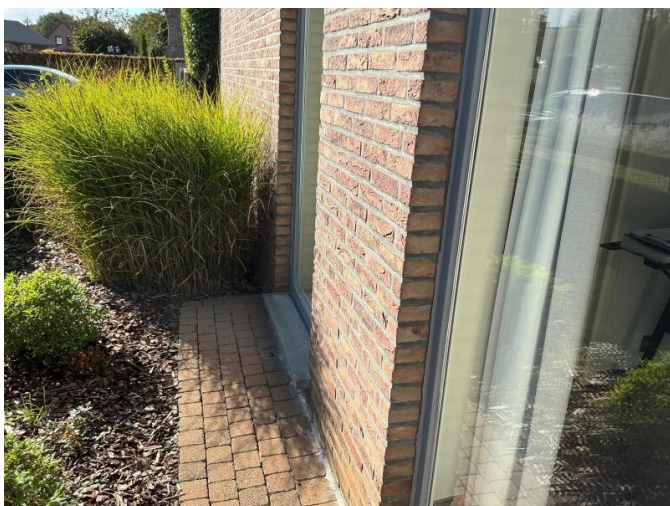
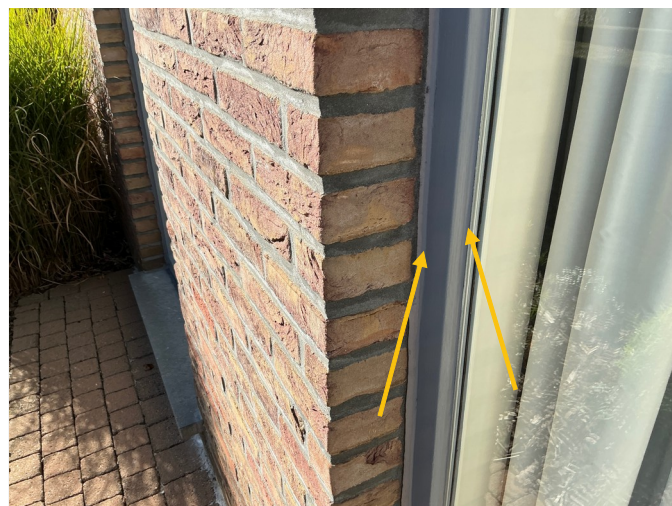
## Fiche 11: Afdichtingsmateriaal | Niet asbestverdacht (mastiek/kit schrijnwerk)

| <p>Fiche 11: Afdichtingsmateriaal I Niet asbestverdacht (mastiek/kit schrijnwerk)</p> | <p>Betreft alle afdichtingsmateriaal aan schrijnwerk in het volledige inspectiegebied behalve het afdichtingsmateriaal dat beschreven wordt in een aparte fiche (mastiek/kit).</p> <p>Voegsel of soepele kit vastgesteld.</p> <p>Zichtbaar en bereikbaar afdichtingsmateriaal tussen muur en profiel werd gecontroleerd = niet asbestverdacht.</p> <p>Zichtbaar en bereikbaar afdichtingsmateriaal tussen glas en profiel werd gecontroleerd = niet asbestverdacht.</p> <p>De al dan niet aanwezigheid van afdichtingsmateriaal (mastiek, kit) aan het schrijnwerk werd gecontroleerd tijdens het plaatsbezoek. Het betreft mastiek/kit aan schrijnwerk: ramen, deuren, gevelopeningen, etc.</p> <p>Asbestverdacht afdichtingsmateriaal, enkel indien aanwezig, wordt in een aparte bronfiche besproken met aanduiding op de constructieplannen.</p> <p>De hoeveelheid is een zo nauwkeurig mogelijke opmeting en kan afwijken van de werkelijke toestand. De geraamde hoeveelheid (indien van toepassing) wordt weergegeven. Aanduidingen op de constructieplannen vormen louter een indicatie waar deze toepassing (onder meer) aanwezig is of kan zijn, de aanduidingen zijn niet limitatief.</p> <p>Deze asbestinventaris betreft een niet-destructief onderzoek. Er kan zich steeds oude asbesthoudende kit / mastiek bevinden achter vernieuwde lagen kit. Tevens kan zich asbesthoudende kit bevinden onder soepele kitlagen. Bij vervanging van de ramen in zijn geheel of vervanging van enkel de beglazing is er steeds bijkomend destructief onderzoek nodig naar eventuele oude, onderliggende, niet-inspecteerbare kitlagen of mastiek alvorens de werken uit te voeren. Controle van eventuele onderliggende lagen kitwerk / mastiek is niet mogelijk zonder aanvullend destructief onderzoek. Mastiek kan zich zowel tussen profiel en muur als tussen profiel en beglazing bevinden. Controleer steeds alle ramen en deuren.</p> <p>OVAM verbiedt het insluiten of opnieuw bedekken van asbesthoudende materialen (Bron: OVAM: Wat is verboden?)</p> | |
