# Asbestinventarisatattest

Huzarenstraat 2A, 3560 Lummen

Attestnummer : 20260311-000008.000

Uitgegeven op : 11.03.2026

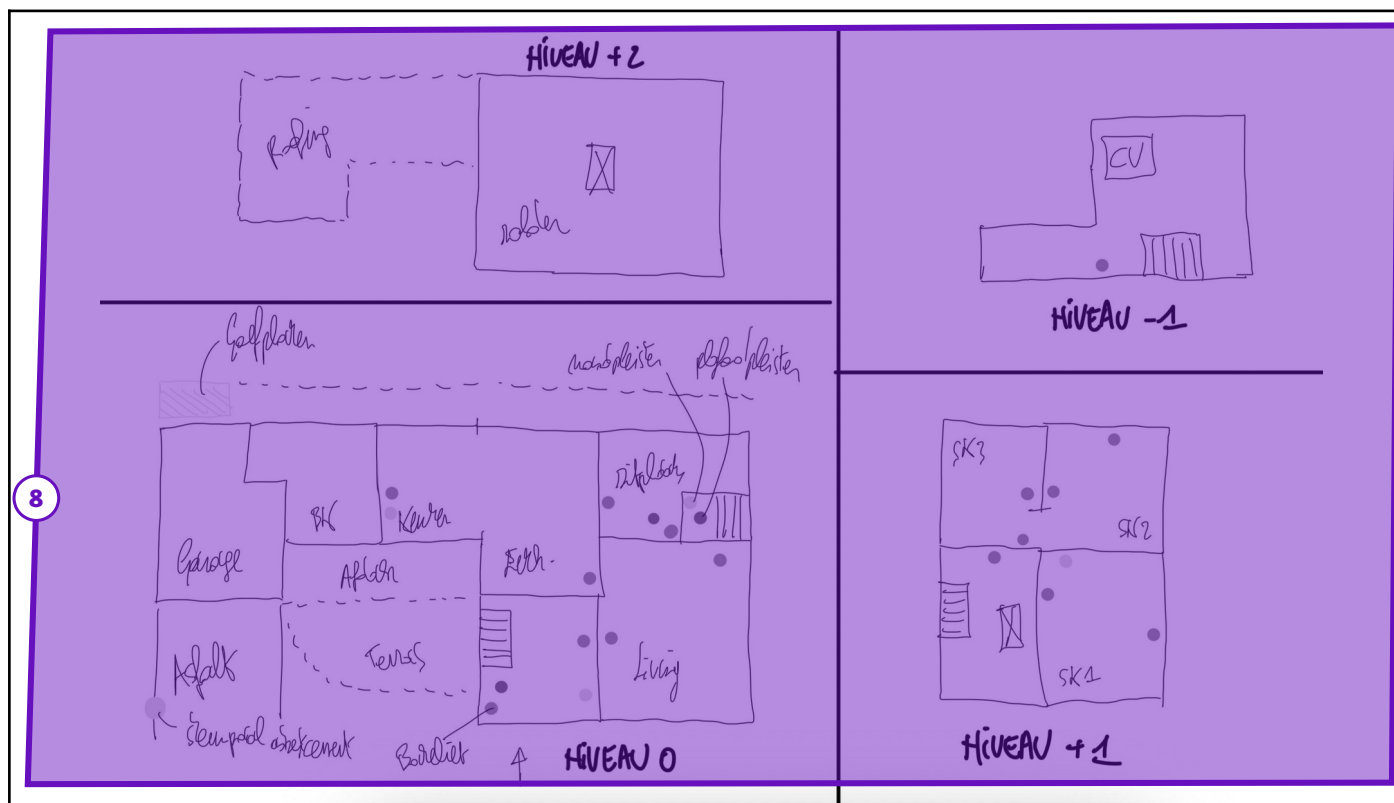
## Plan 1.3: - Overzicht inspectiegebied

Beschrijving	Type	Actie
8. Binnenkant van de schouw(en) en ventilatiekanalen niet inspecteerbaar	Beperking	-

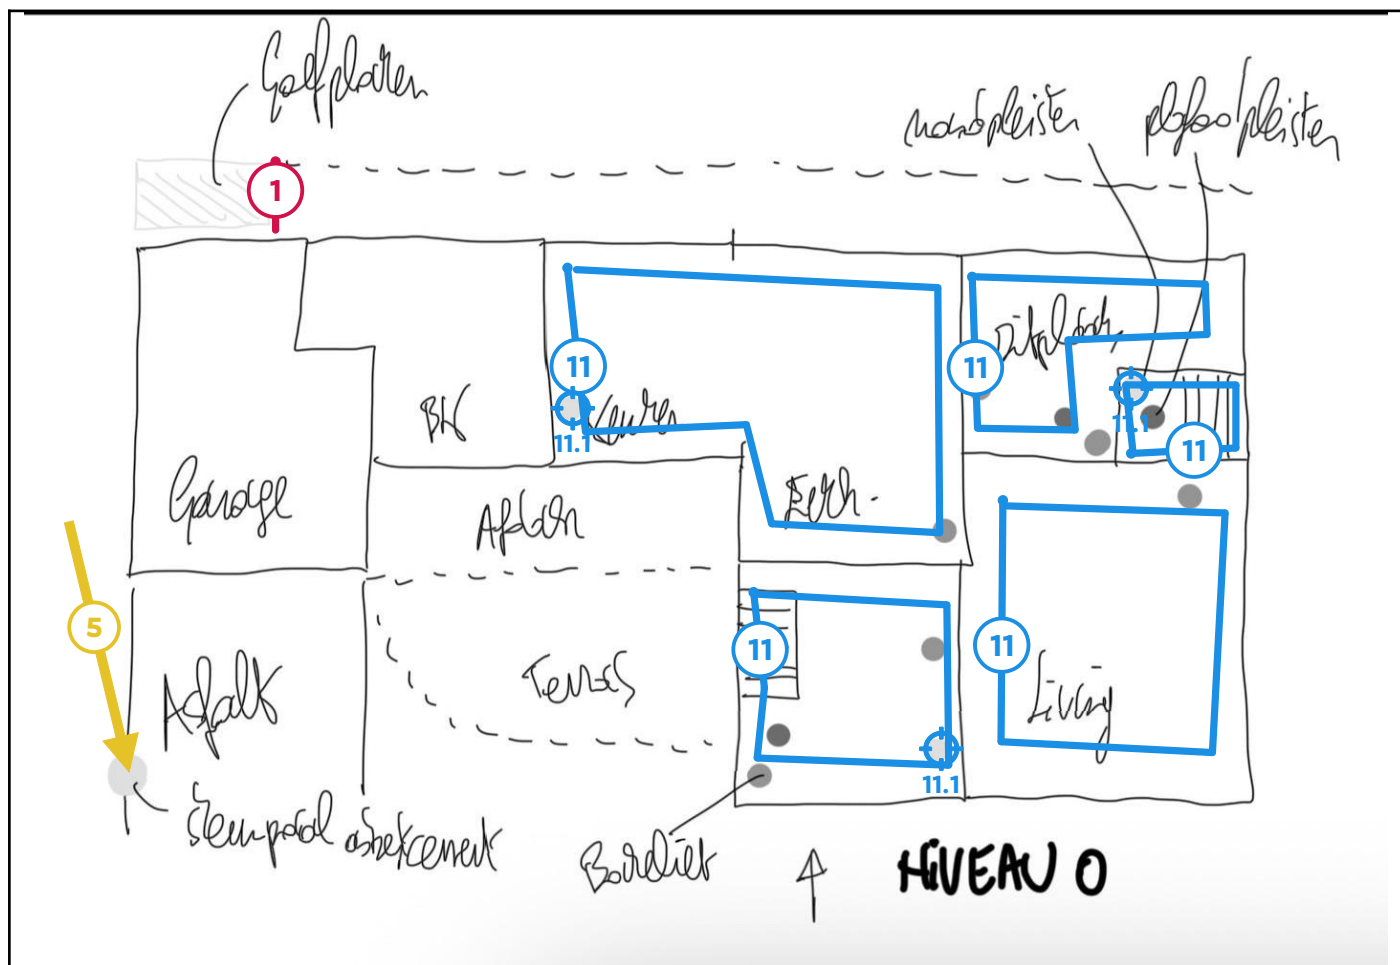
## Plan 2.1: - Niveau 0

Beschrijving	Type	Actie
1. Asbesthoudend slib/sediment van de dakbedekking   Leien en Golfplaten	Asbestmateriaal	Dringend verwijderen
5. Steunpaal uit asbestcement   aan inrit garage	Asbestmateriaal	Zorgvuldig beheren
11. Zichtbaar wandpleisterwerk	Geen asbest	-
11.1 Code: 1   MS   Wandpleister	Mengmonster	-

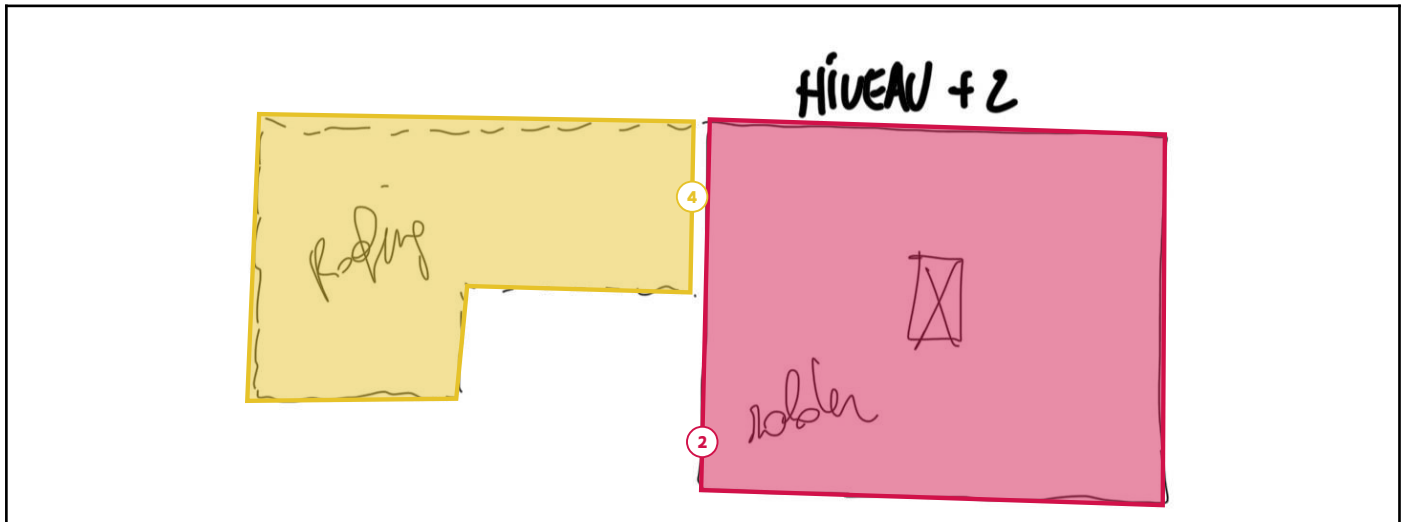
## Plan 2.3: - Niveau +2

Beschrijving	Type	Actie
2. Dakbedekking   Hellend dak   Leien zonder onderdak	Asbestmateriaal	Dringend verwijderen
4. Plat dak   Roofing/bitumen/teer   Asbestverdacht & veilig te beheren	Asbestmateriaal	Zorgvuldig beheren

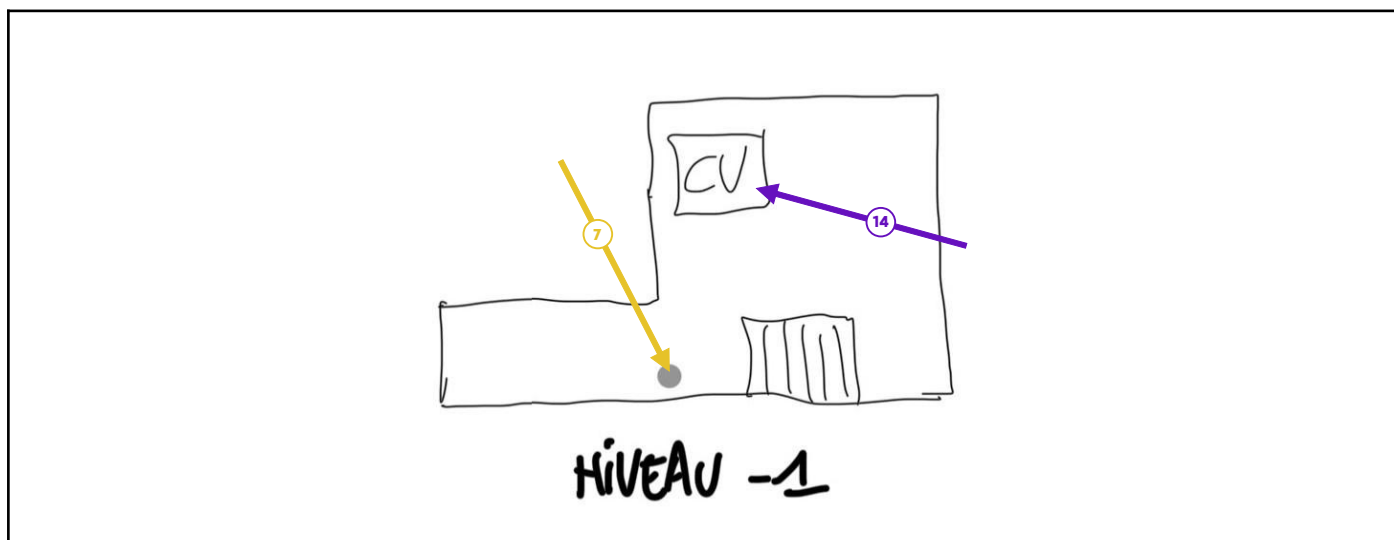
## Plan 2.4: - Niveau -1

Beschrijving	Type	Actie
7. Bakeliet   Elektrische installatie	Asbestmateriaal	Zorgvuldig beheren
14. Stookketel   Niet asbestverdacht	Overige ruimte of materiaal	-

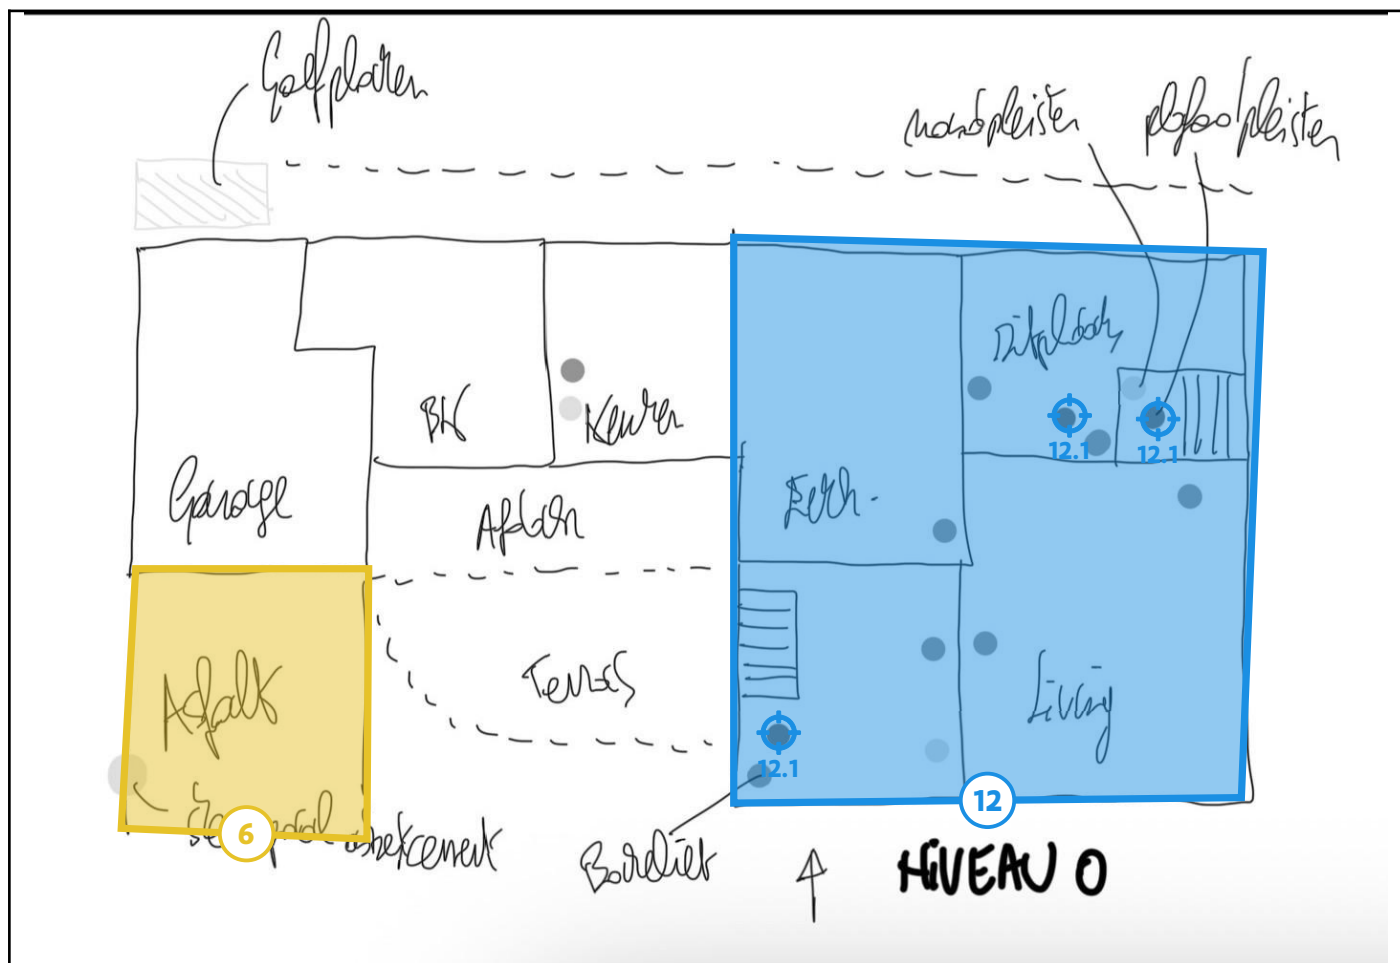
## Plan 2.5: - Niveau 0

Beschrijving	Type	Actie
6. Asfalt   Geen gegevens opbouw laag   Bitumen/teer asbestverdacht	Asbestmateriaal	Zorgvuldig beheren
12. Zichtbaar plafondpleisterwerk	Geen asbest	-
12.1 Code: 2   MS   Plafondpleister	Mengmonster	-

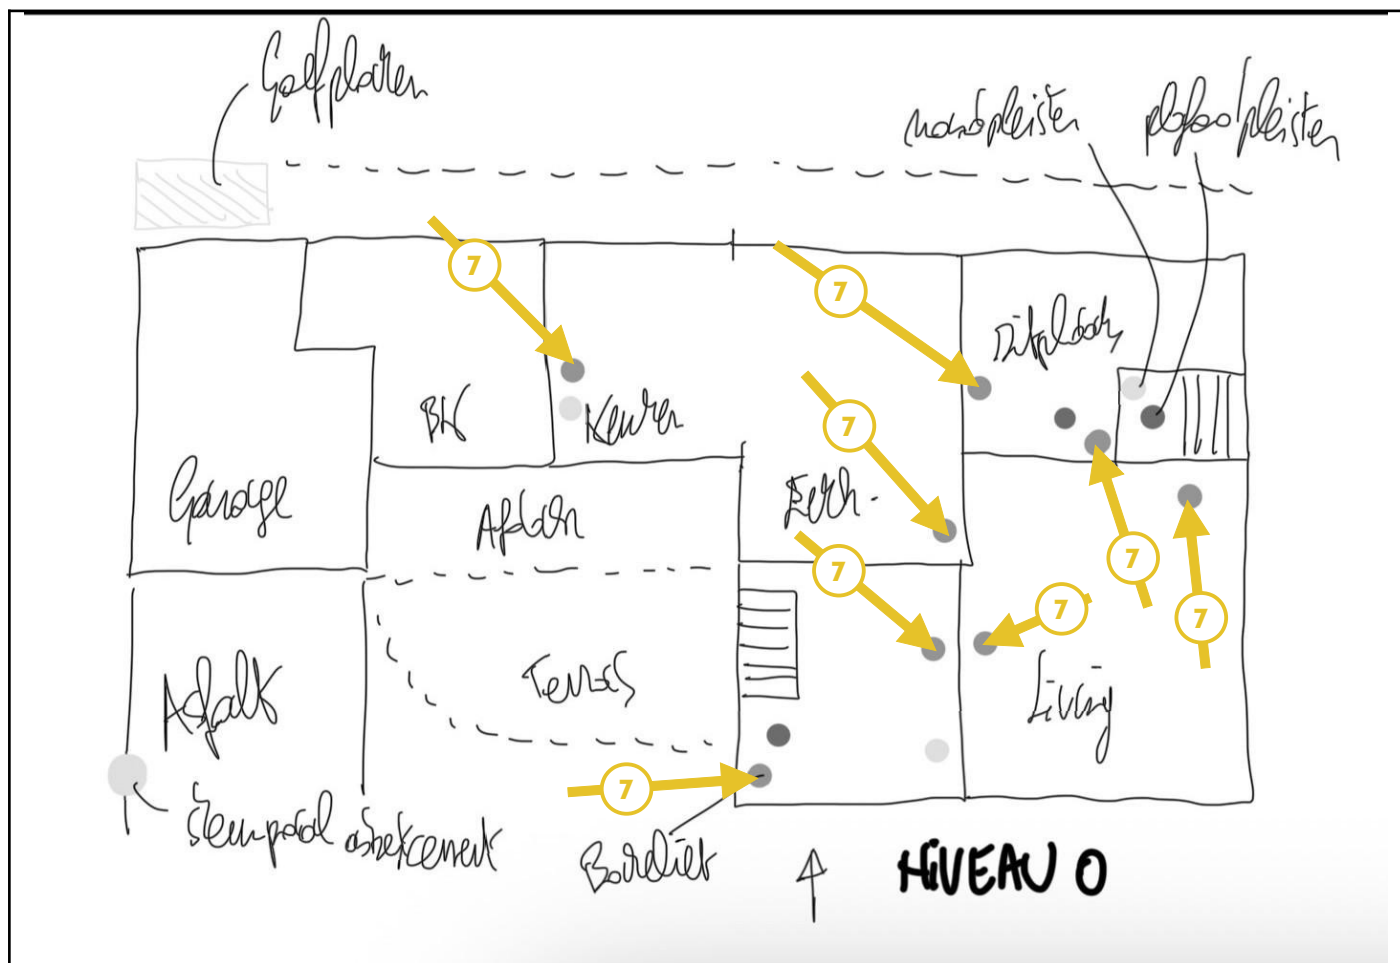
## Plan 2.6: - Niveau 0

Beschrijving	Type	Actie
7. Bakeliet   Elektrische installatie	Asbestmateriaal	Zorgvuldig beheren

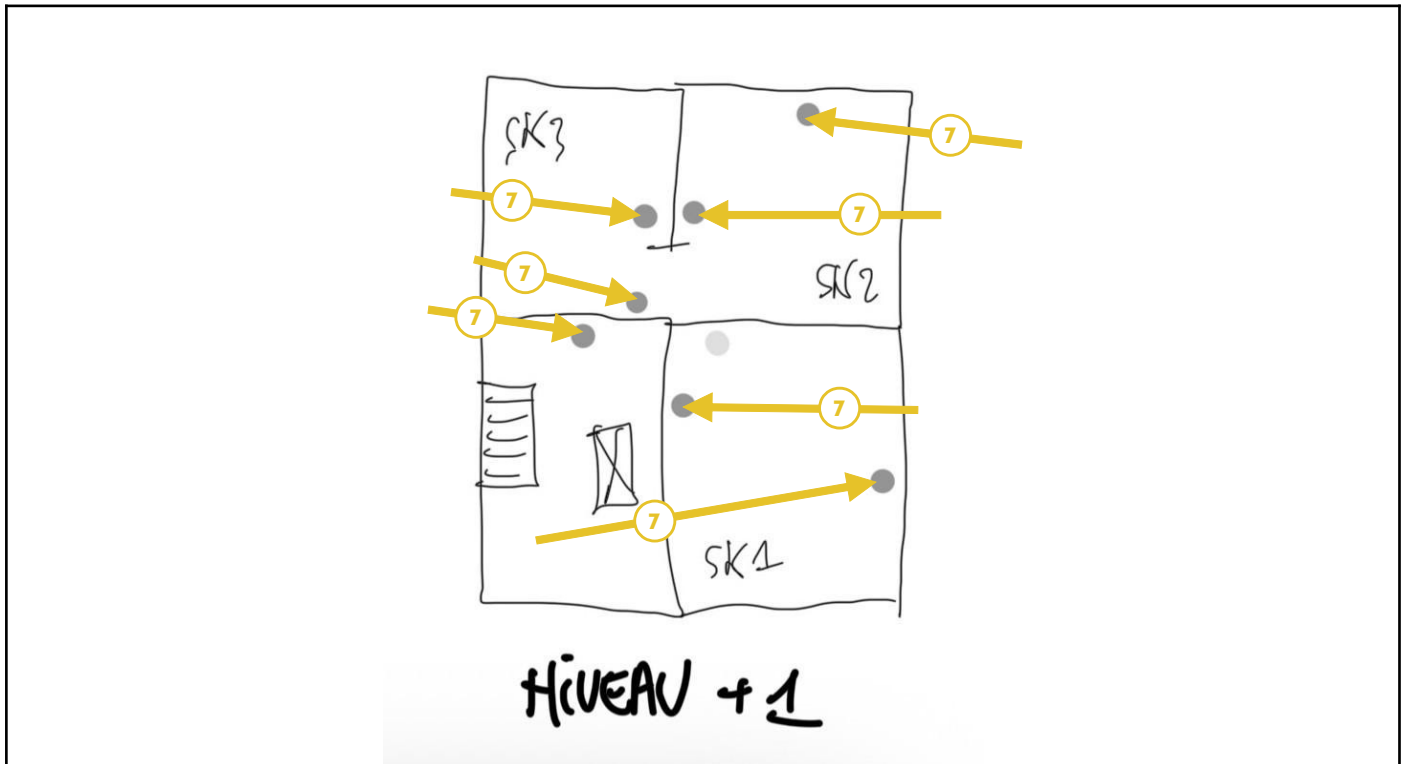
## Plan 2.7: - Niveau +1

Beschrijving	Type	Actie
7. Bakeliet   Elektrische installatie	Asbestmateriaal	Zorgvuldig beheren

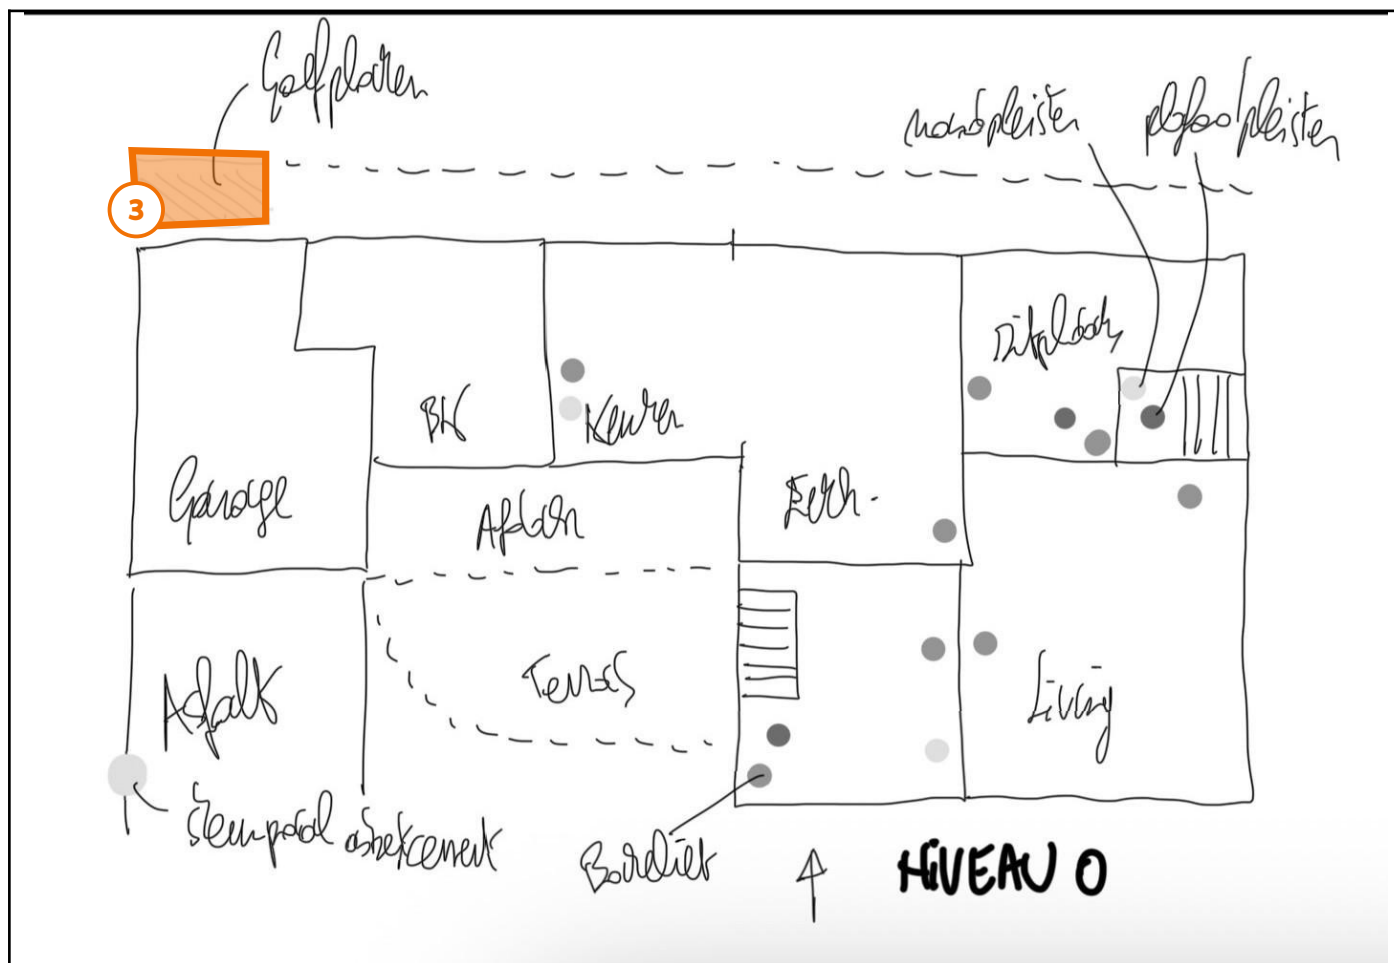
## Plan 2.8: - Niveau 0

Beschrijving	Type	Actie
3. Dakbedekking   Golfplaten   Achter garage	Asbestmateriaal	<a href="#">Verwijderen</a>

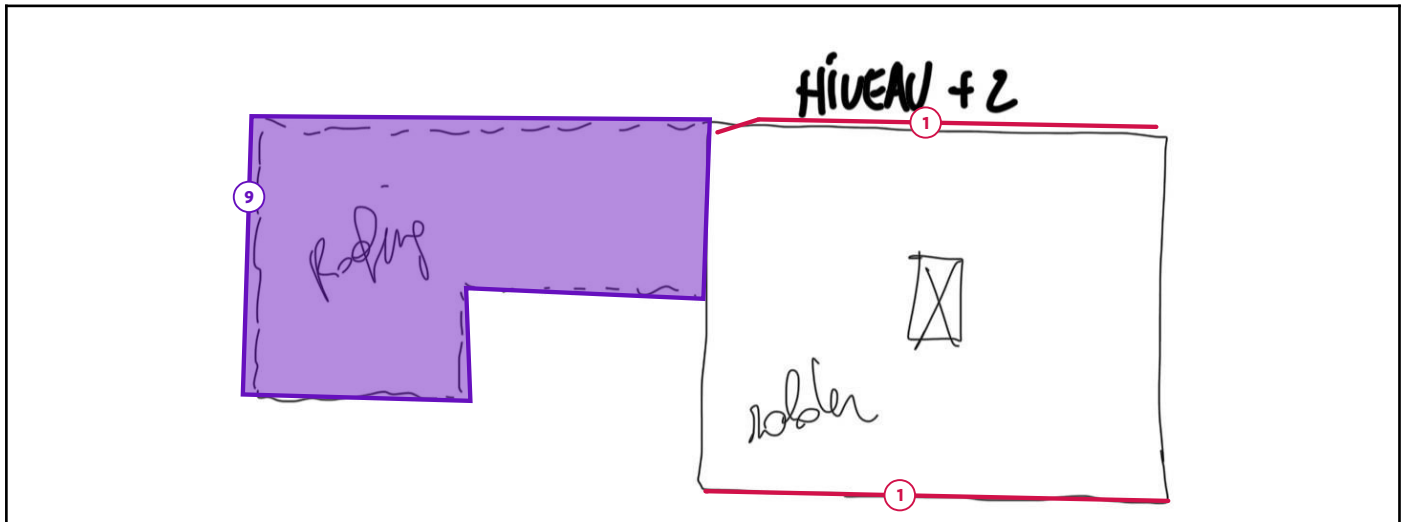
## Plan 2.9: - Niveau +2

Beschrijving	Type	Actie
1. Asbesthoudend slib/sediment van de dakbedekking   Leien en Golfplaten	Asbestmateriaal	Dringend verwijderen
9. Onderdak   Plat Dak   niet inspecteerbaar zonder destructief onderzoek	Beperking	-
