Asbestinventarisatetest

Terbeemden 68, 3980 Tessenderlo-Ham

Attestnummer : 20251028-000071.000

Niet-asbestveilig

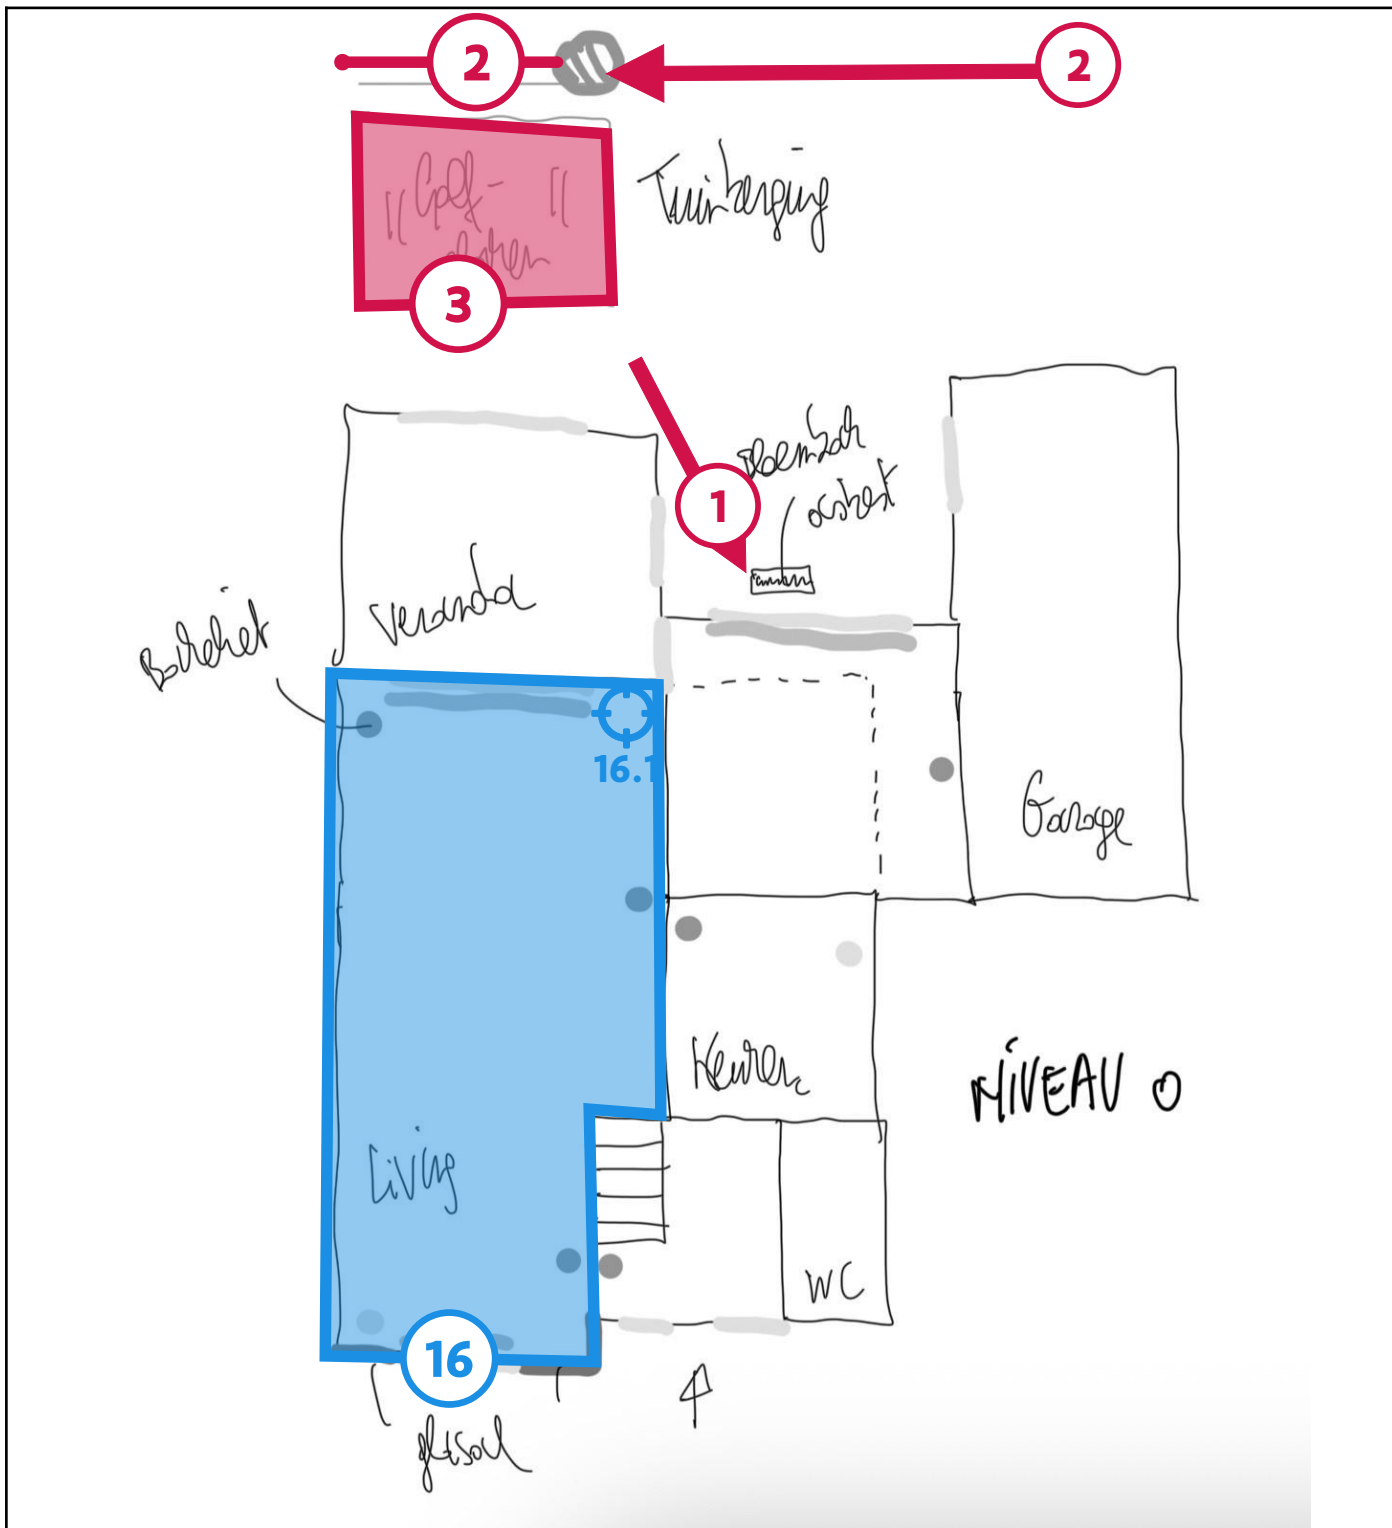
Plan 1.3: Niveau 0

Beschrijving	Type	Actie
1. Afval Asbesthoudende bloembak	Asbestmateriaal	Dringend verwijderen

2. Asbesthoudend slib/sediment van golfplaten	Asbestmateriaal	Dringend verwijderen
3. Golfplaten I Dak	Asbestmateriaal	Dringend verwijderen
16. Vinylvloer living	Geen asbest	-
16.1 Code: 4 I PS I Vinyl Living	Puntmonster	-

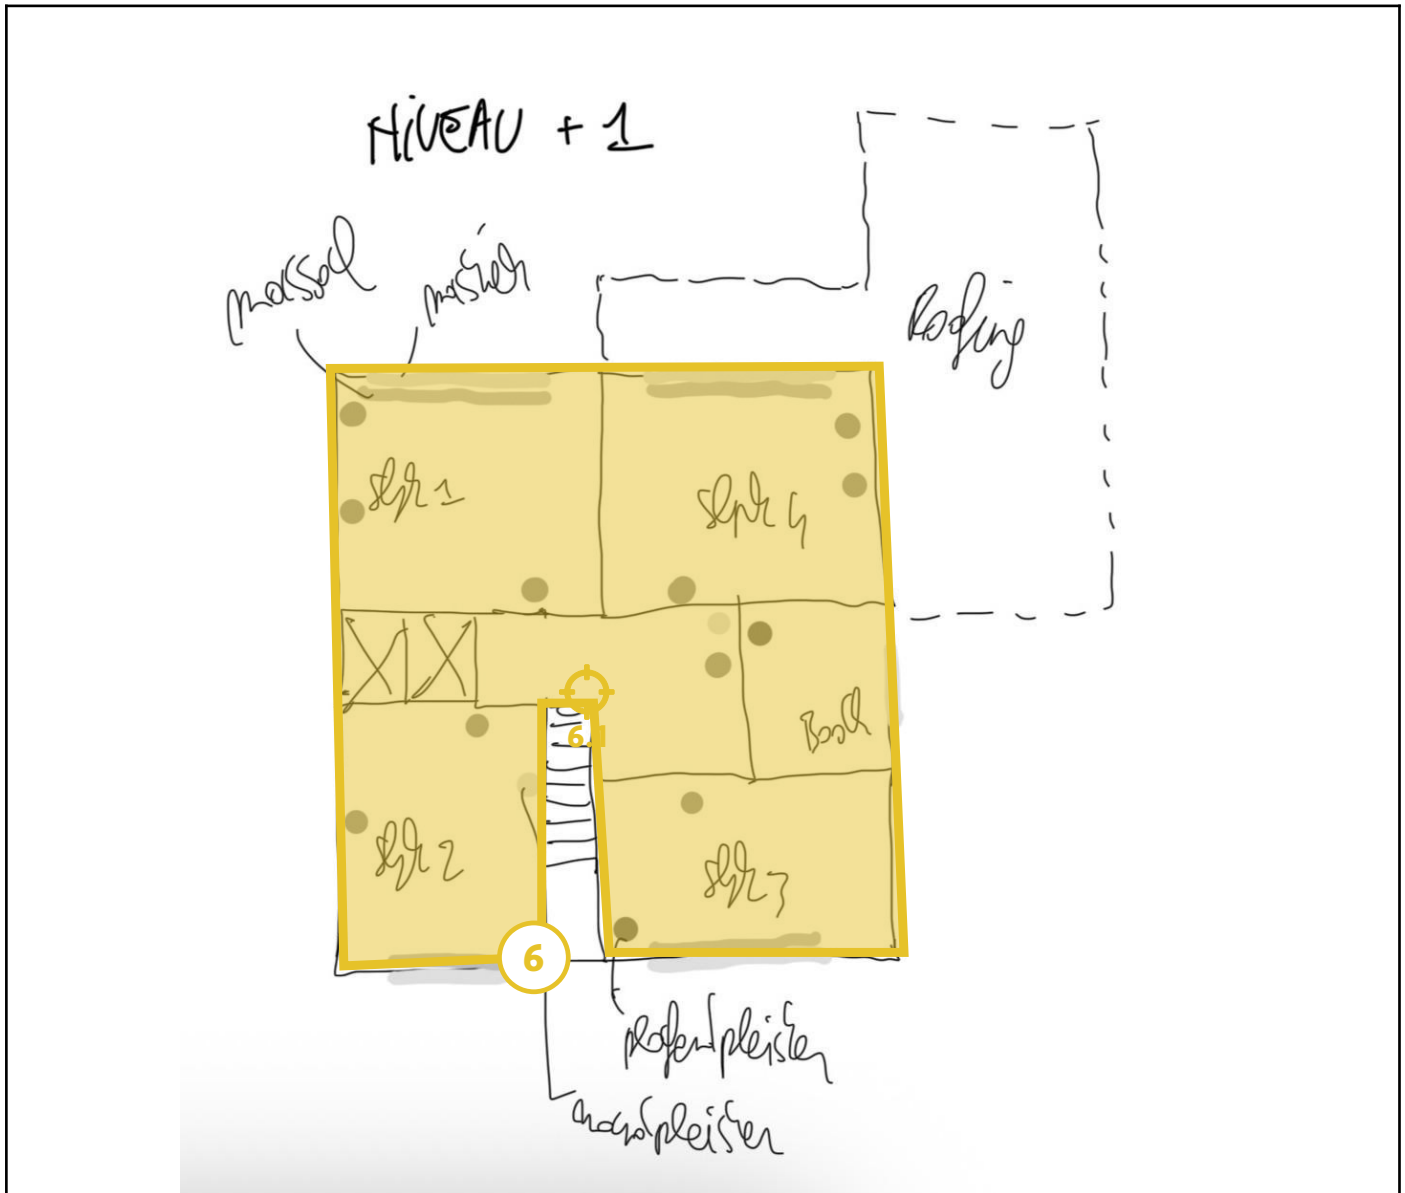
Plan 1.4: Niveau +1

Beschrijving	Type	Actie
6. Zwarte lijmlaag en vinylvloeren verdieping asbesthoudend	Asbestmateriaal	Zorgvuldig beheren
6.1 Code: 3 PS Zwarte lijmlaag en vinyl	Puntmonster	-

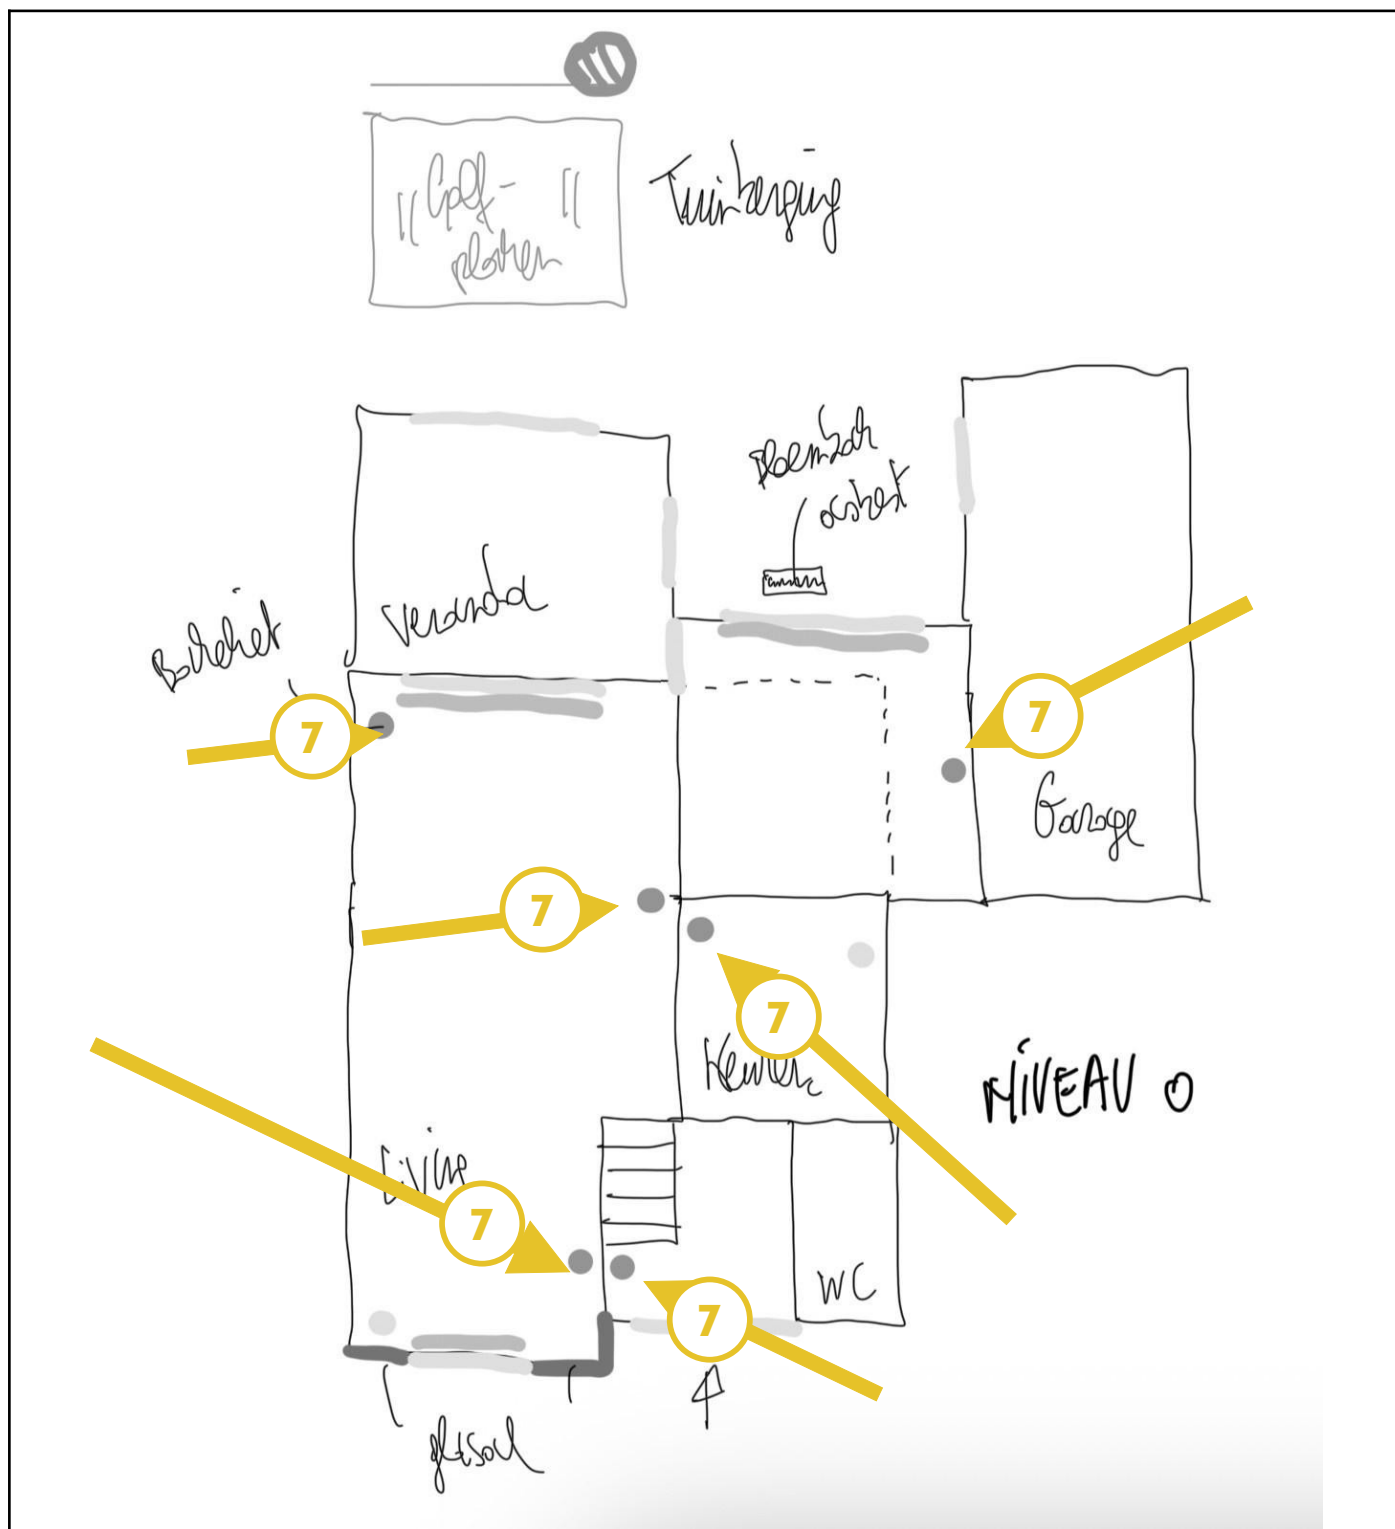
Plan 1.8: Bakeliet I Niveau 0

Beschrijving	Type	Actie
7. Bakeliet I Elektrische installatie	Asbestmateriaal	Zorgvuldig beheren

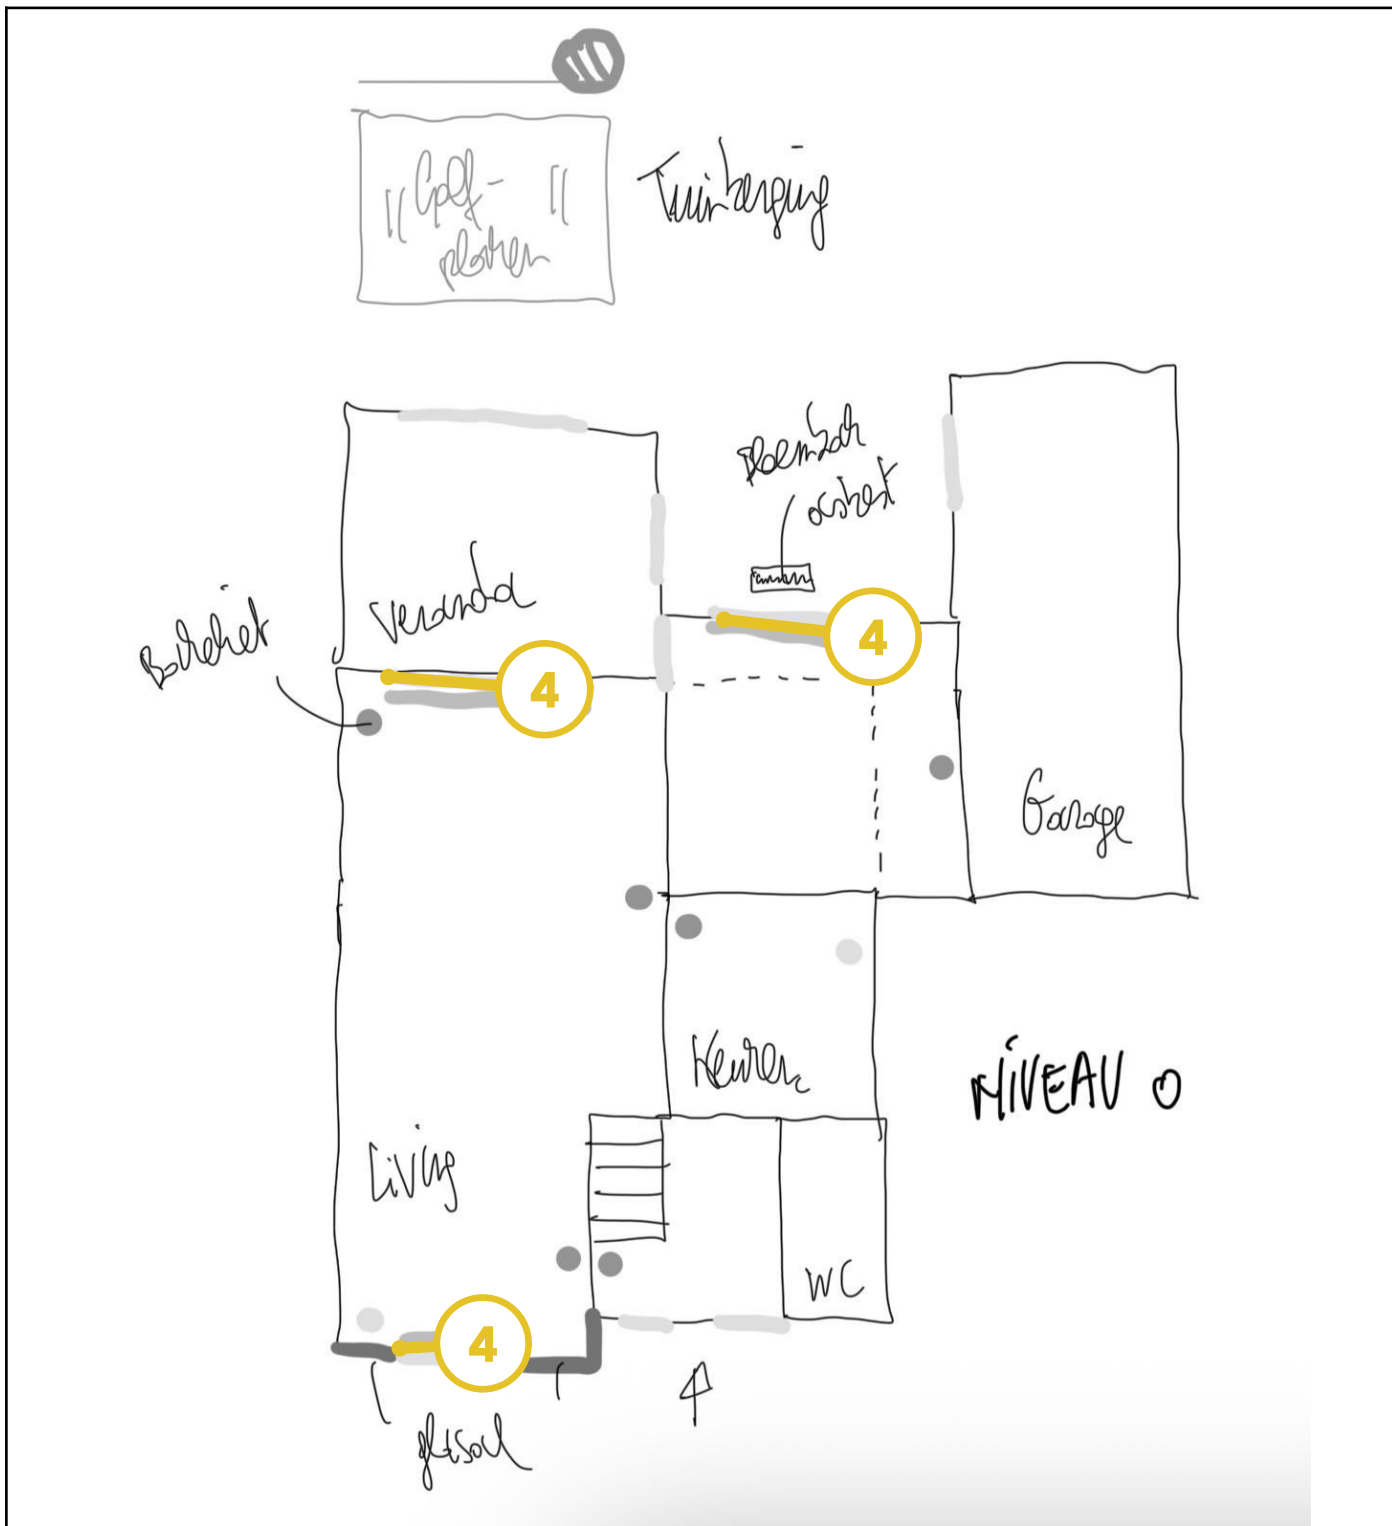
Plan 1.10: Massal I Niveau 0

Beschrijving	Type	Actie
4. Massal I Venstertabletten	Asbestmateriaal	Zorgvuldig beheren

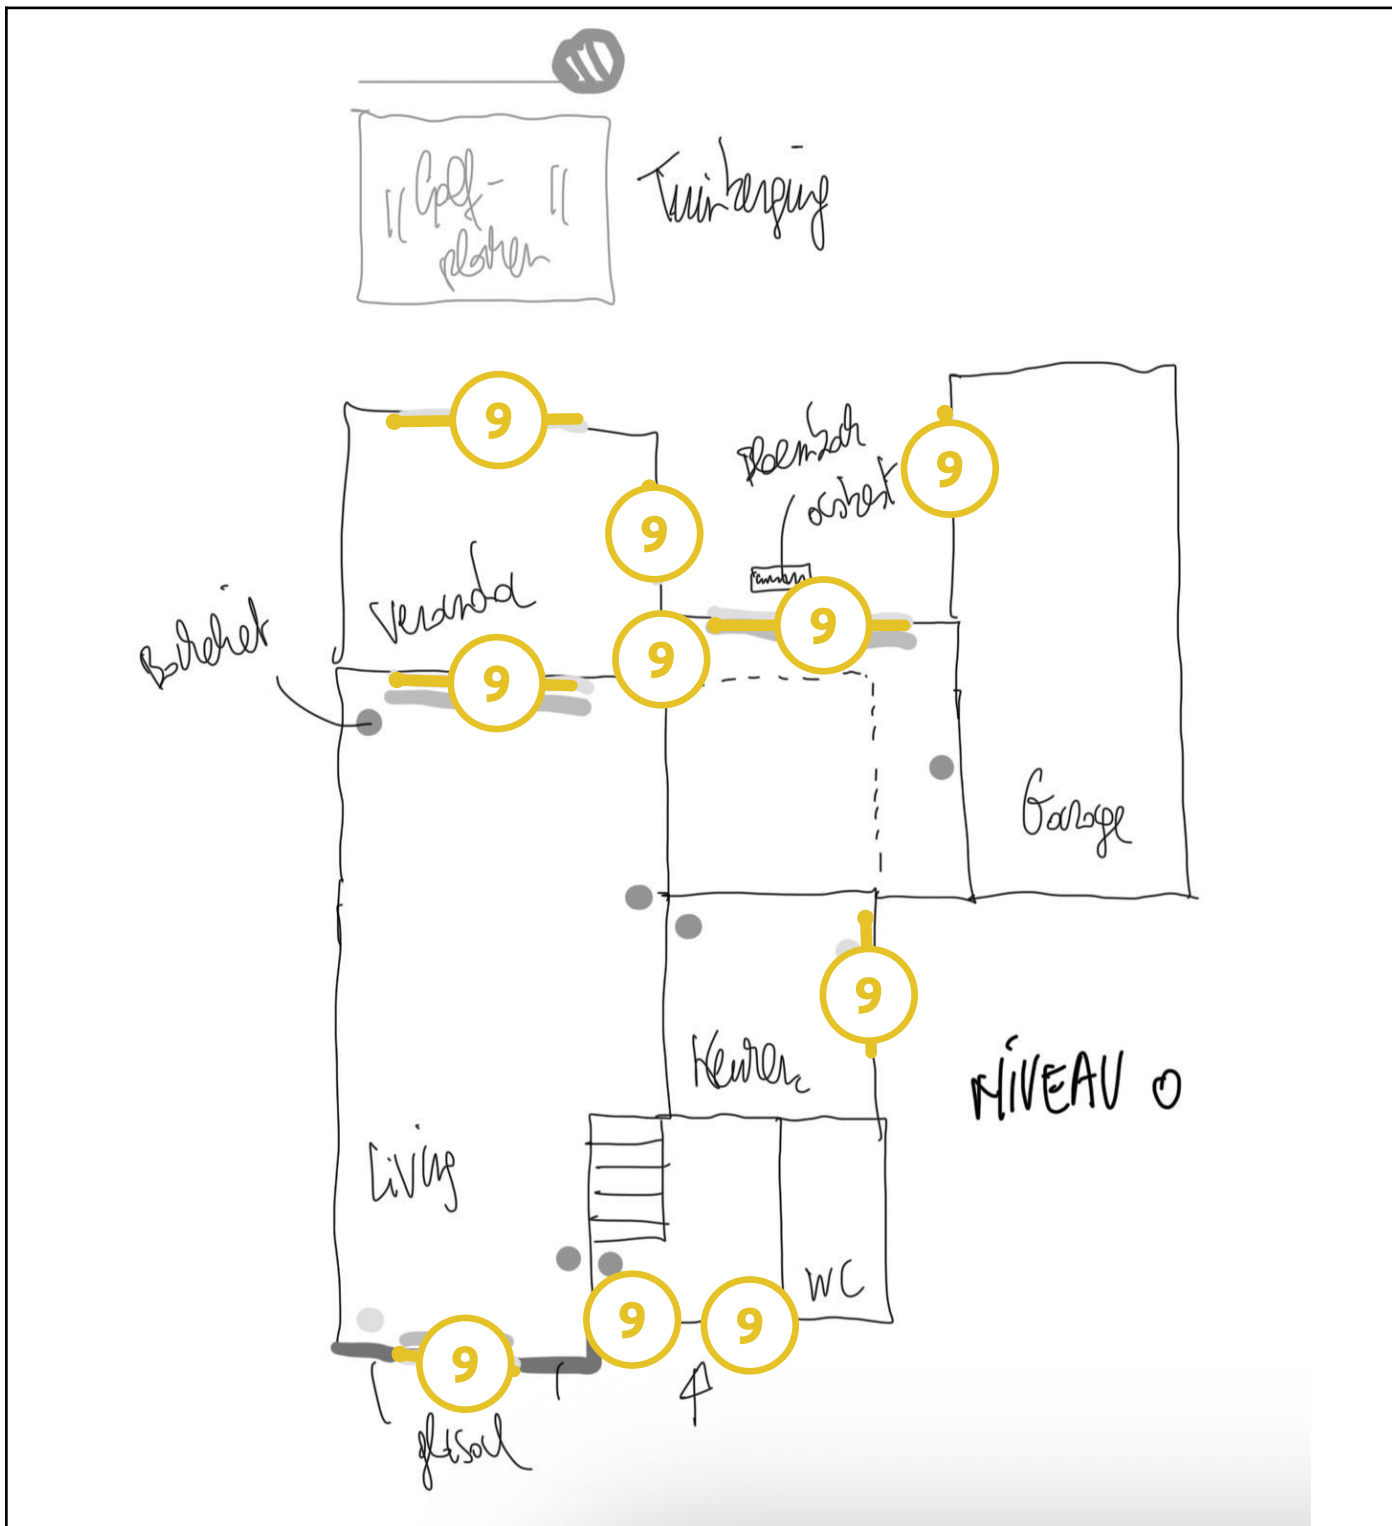
Plan 1.14: Mastiek I Niveau 0

9. Mastiek/Kitwerk tussen glas en profiel I Asbestverdacht	Asbestmateriaal	Zorgvuldig beheren
---------------------------------------------------------------	-----------------	--------------------

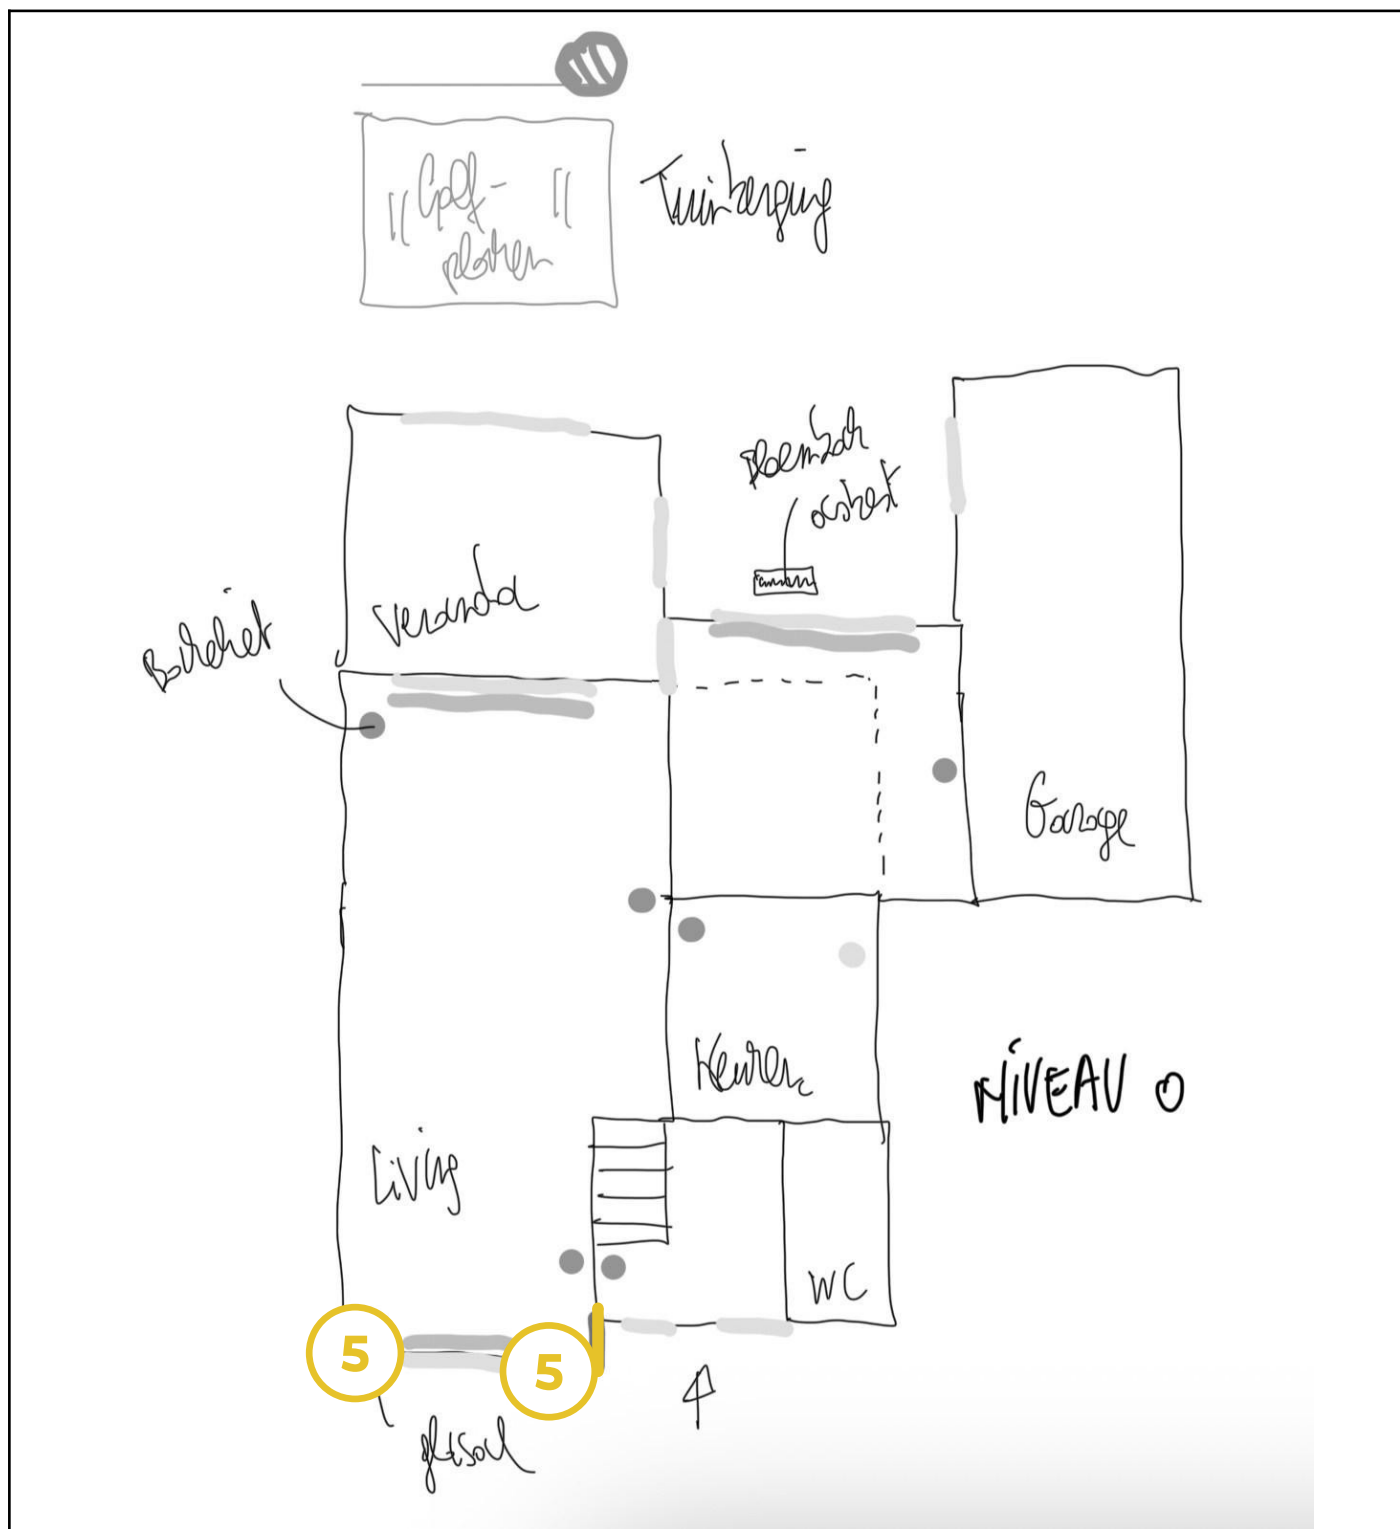
Plan 1.16: Niveau 0

Beschrijving	Type	Actie
5. Glasal asbestpanelen	Asbestmateriaal	Zorgvuldig beheren

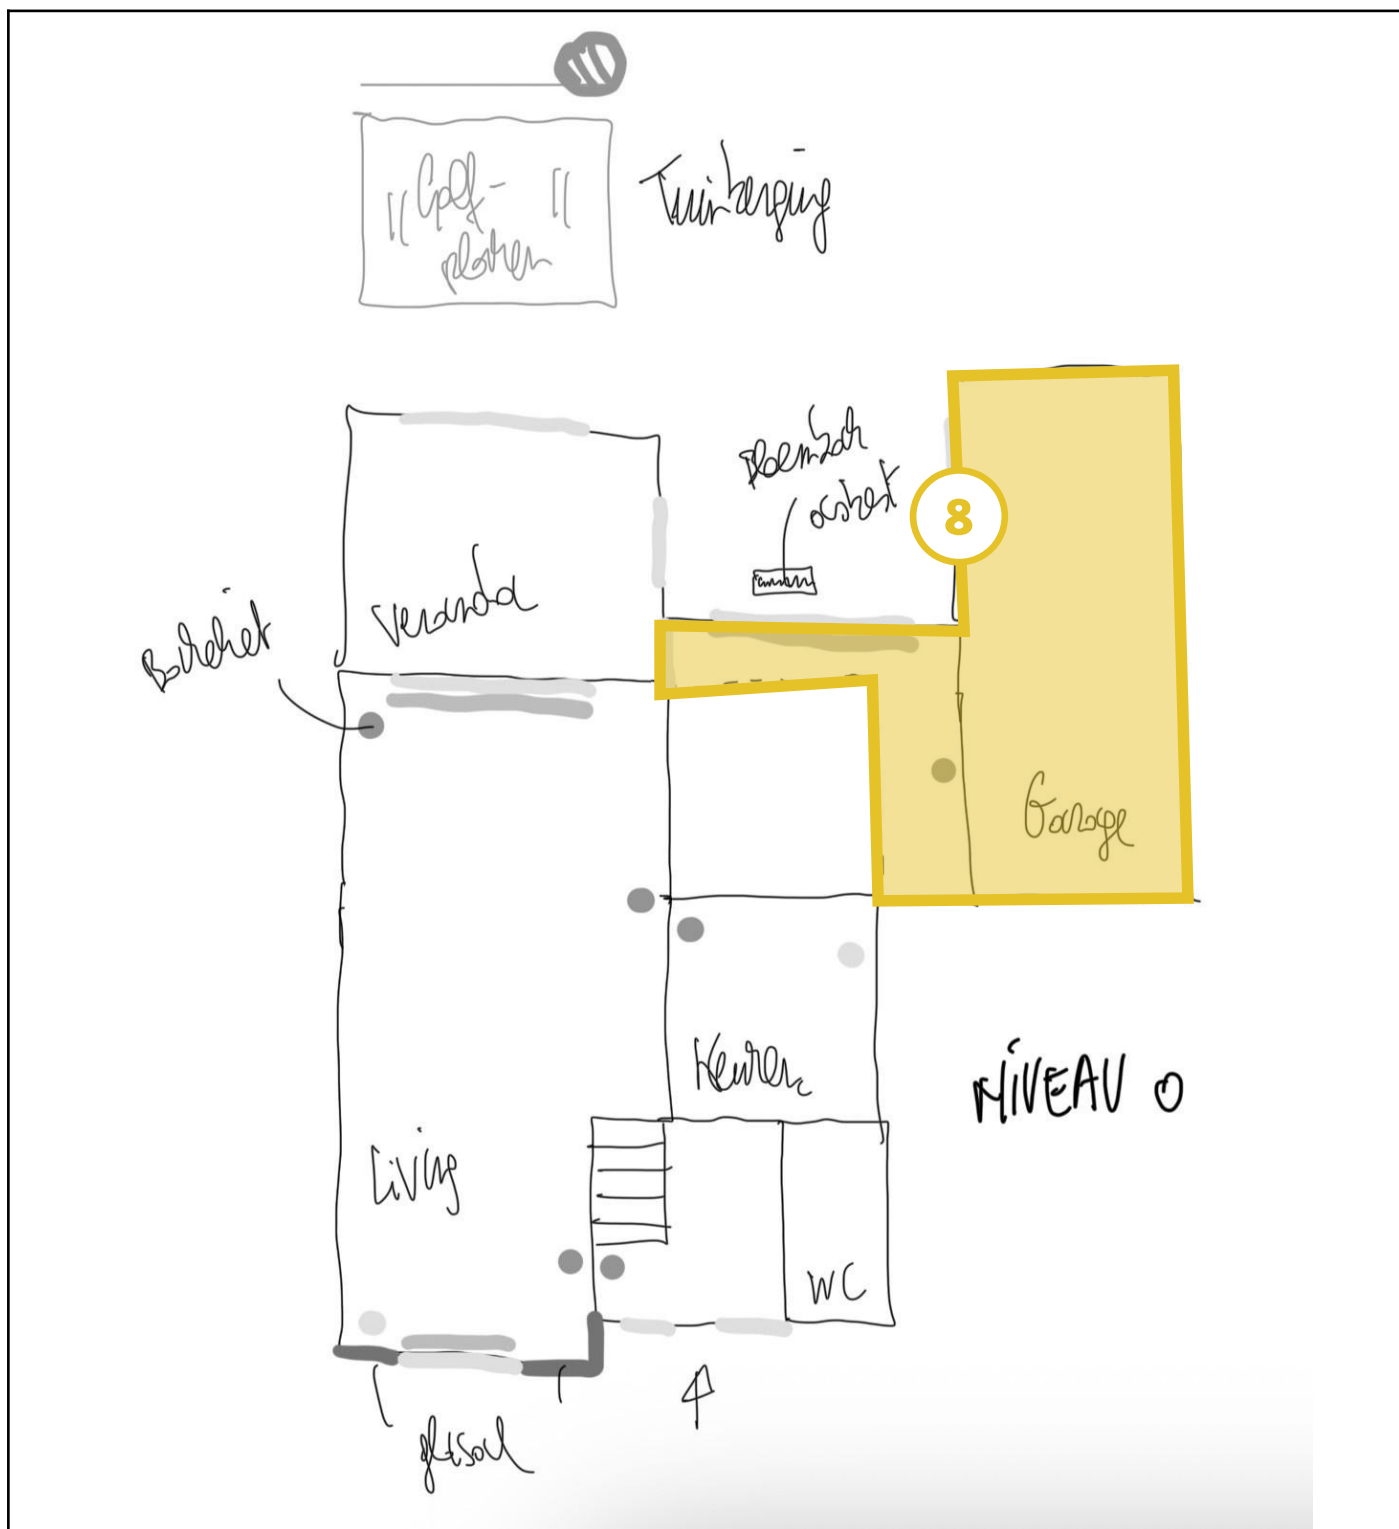
Plan 1.19: Niveau 0

8. Plat dak I (roofing, bitumen, teer) I Asbestverdacht	Asbestmateriaal	Zorgvuldig beheren
------------------------------------------------------------	-----------------	--------------------

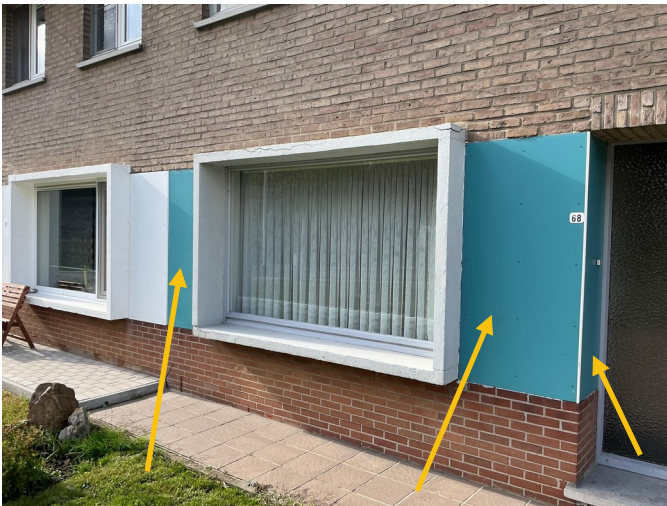
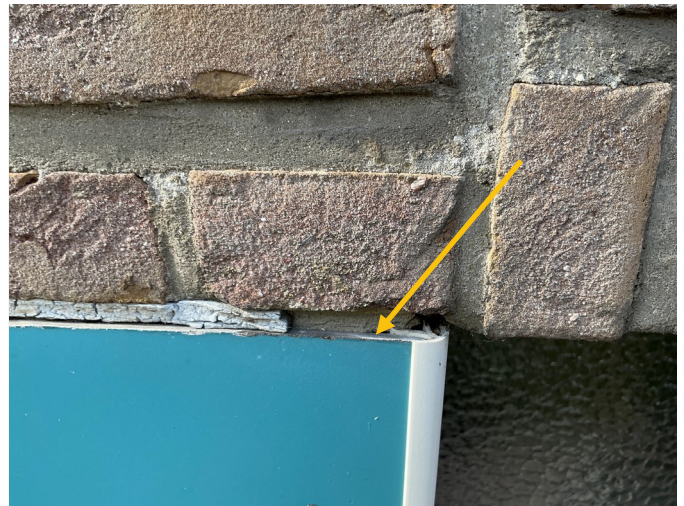
Beschrijving	Massal I Venstertabletten
Omgeving	Binnen
Primaire drager	Wandopening verticaal (raam, deur, ...)
Asbestmateriaal	Plaat, paneel, tablet - Type Massal
Bindmiddel van asbestmateriaal	Cement
Gebondenheid op basis van bindmiddel	Hecht
Hoeveelheid (oppervlakte - dikte - aantal)	<ul style="list-style-type: none">• 4,75 m² - 2,00 cm - 1 stuk
Totaal volume	0,095 m ³
Eenvoudig bereikbaar	Ja
Bevestigingswijze	<ul style="list-style-type: none">• Verlijmd, ingegoten, versmeerd
Identificatiemethode	Vaststelling zonder monsternamen
Destructieve handeling voor identificatie	Nee
Opmerking	<p>Massal is een asbesthoudend materiaal en kan terug te vinden zijn als venstertabletten, deurdorpels bij binnendeuren, afwerking rond schouwen in kamers, etc.</p> <p>De hoeveelheid is een schatting en kan afwijken van de werkelijke toestand. De geraamde totale oppervlakte massal wordt weergegeven, niet het aantal stuks. Zichtbaar massal tijdens het plaatsbezoek wordt aangeduid op de constructieplannen en vormen een indicatie waar deze toepassing aanwezig is.</p>

De toepassing dient voorafgaand te worden gefixeerd/bevochtigd; de individuele elementen dienen zonder machinale werktuigen en zonder breken of gooien een voor een losgemaakt te worden. Deze dienen ten

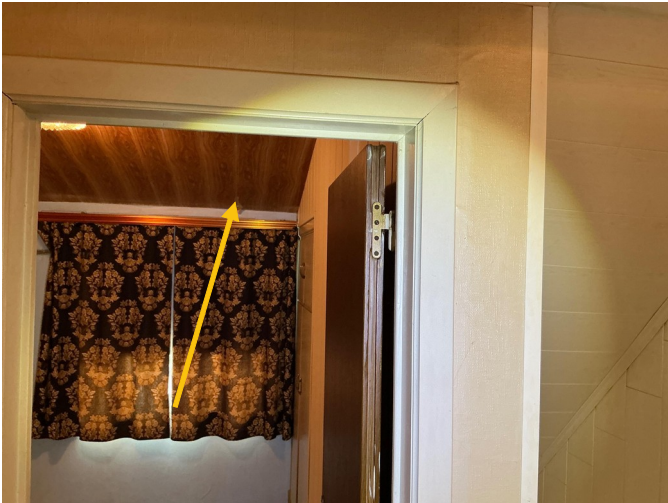
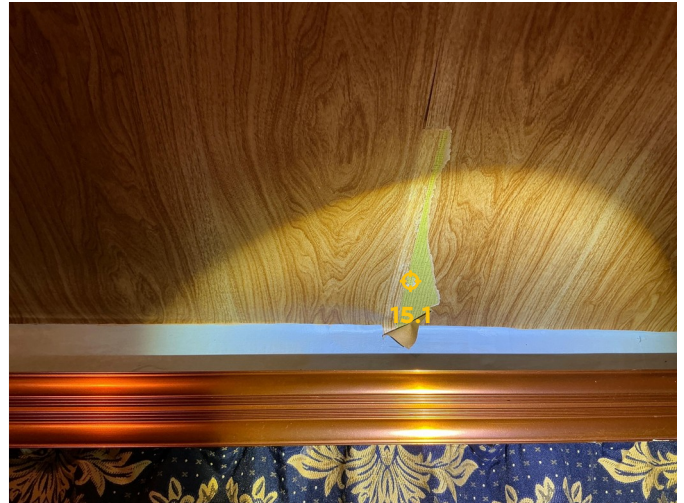
Beschrijving	Mastiek/Kitwerk tussen profiel en muur
Omgeving	Buiten
Primaire drager	Wandopening verticaal (raam, deur, ...)
Bindmiddel van materiaal	Kitten, mastiek, pasta
Gebondenheid op basis van bindmiddel	Hecht
Hoeveelheid (gewicht - aantal)	<ul style="list-style-type: none">• 3,60 kg - 1 stuk
Totaal gewicht	3,60 kg
Identificatiemethode	Vaststelling met monstername
Destructieve handeling voor identificatie	Nee
Opmerking	<p>Mastiek aan ramen / deuren en glaspanelen.</p> <p>De precieze hoeveelheid is een schatting en kan afwijken van de werkelijke toestand.</p> <p>Controleer steeds alle ramen en deuren.</p>
