# Asbestinventarisatetest

Hemelrijkstraat 5, 3560 Lummen

Attestnummer : **20260623-000037.000**

Uitgegeven op : **23.06.2026**

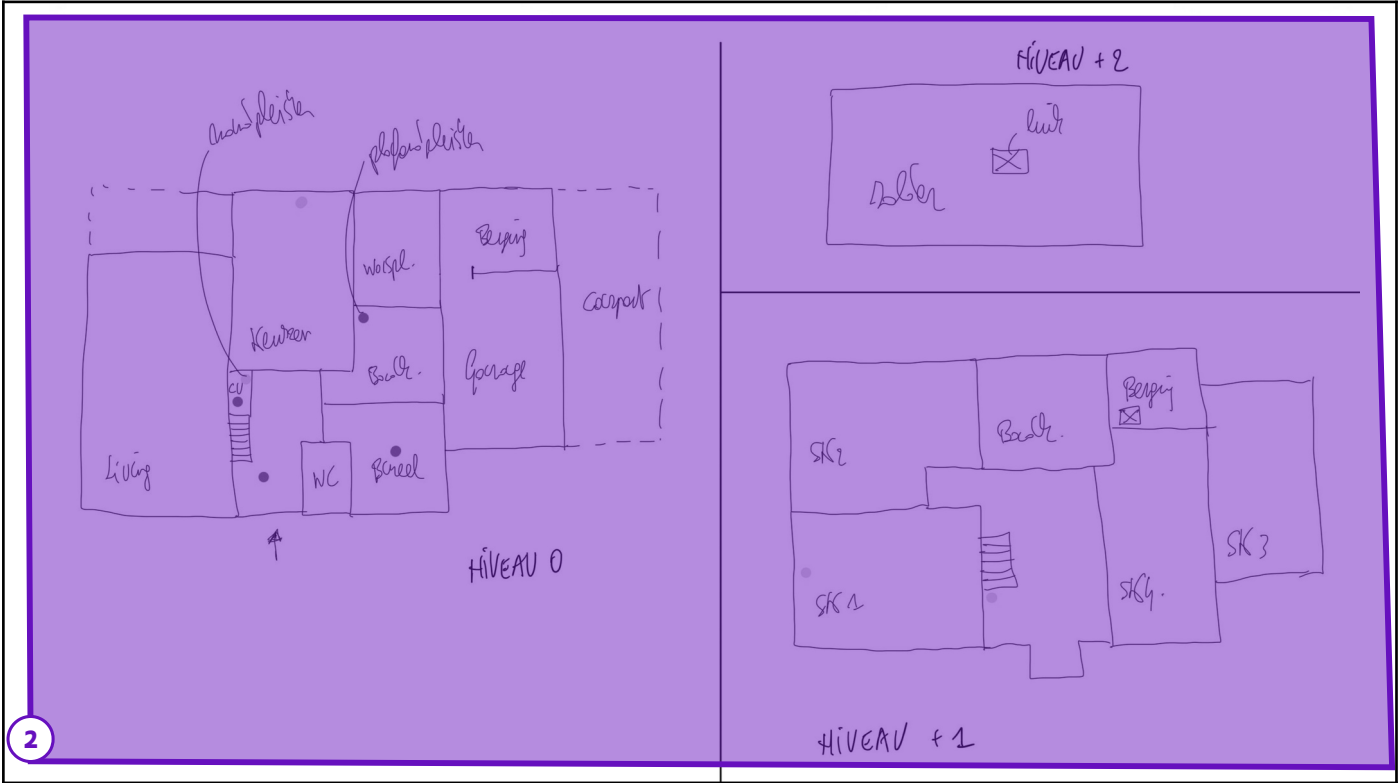
# Plan 1.2: - Niet-destructief en geen aanvullend onderzoek

| Beschrijving | Type | Actie |
|---|---|---|
| 2. Niet-destructief en geen aanvullend onderzoek | Advies | - |

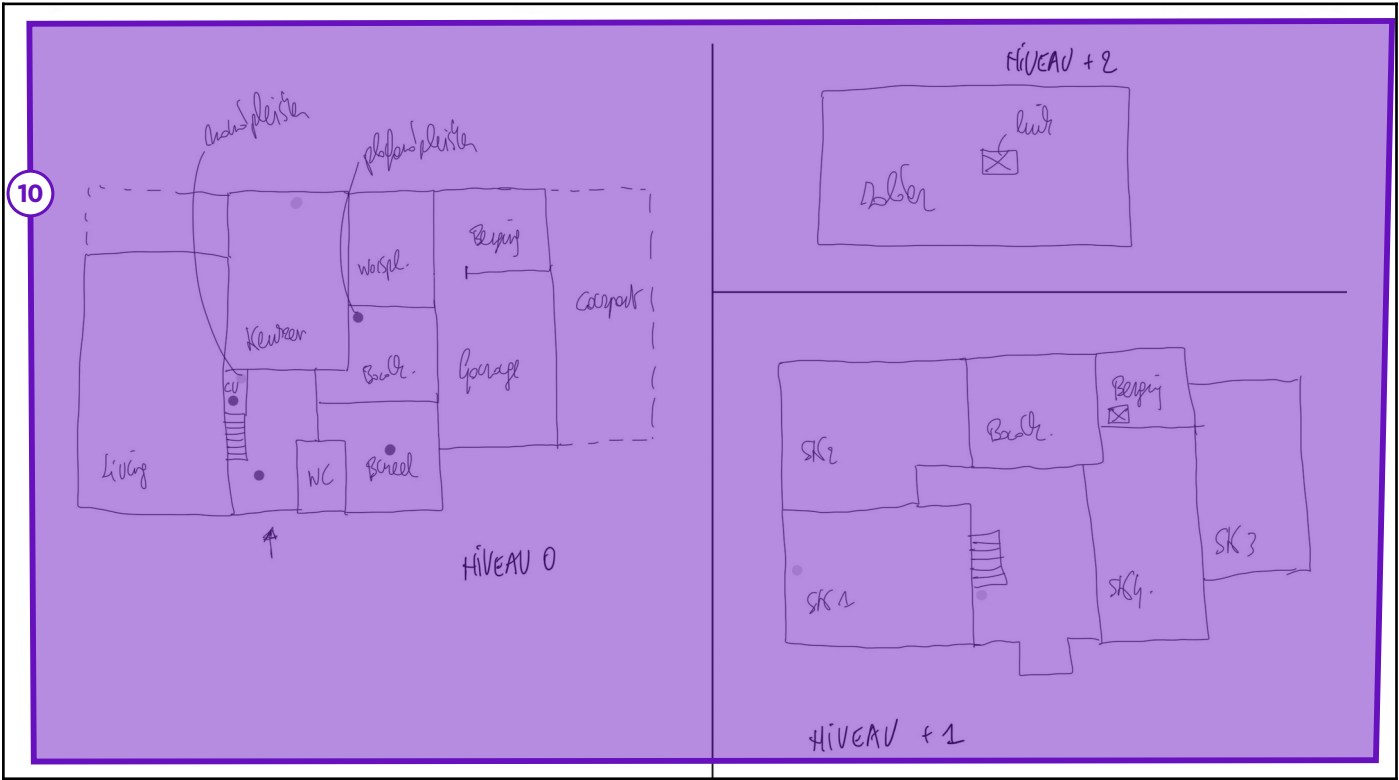
# Plan 1.3: - Overzicht inspectiegebied

| Beschrijving | Type | Actie |
|---|---|---|
| 10. Binnenkant schouw(en) en/of ventilatiekanalen niet inspecteerbaar | Overige ruimte of materiaal | - |

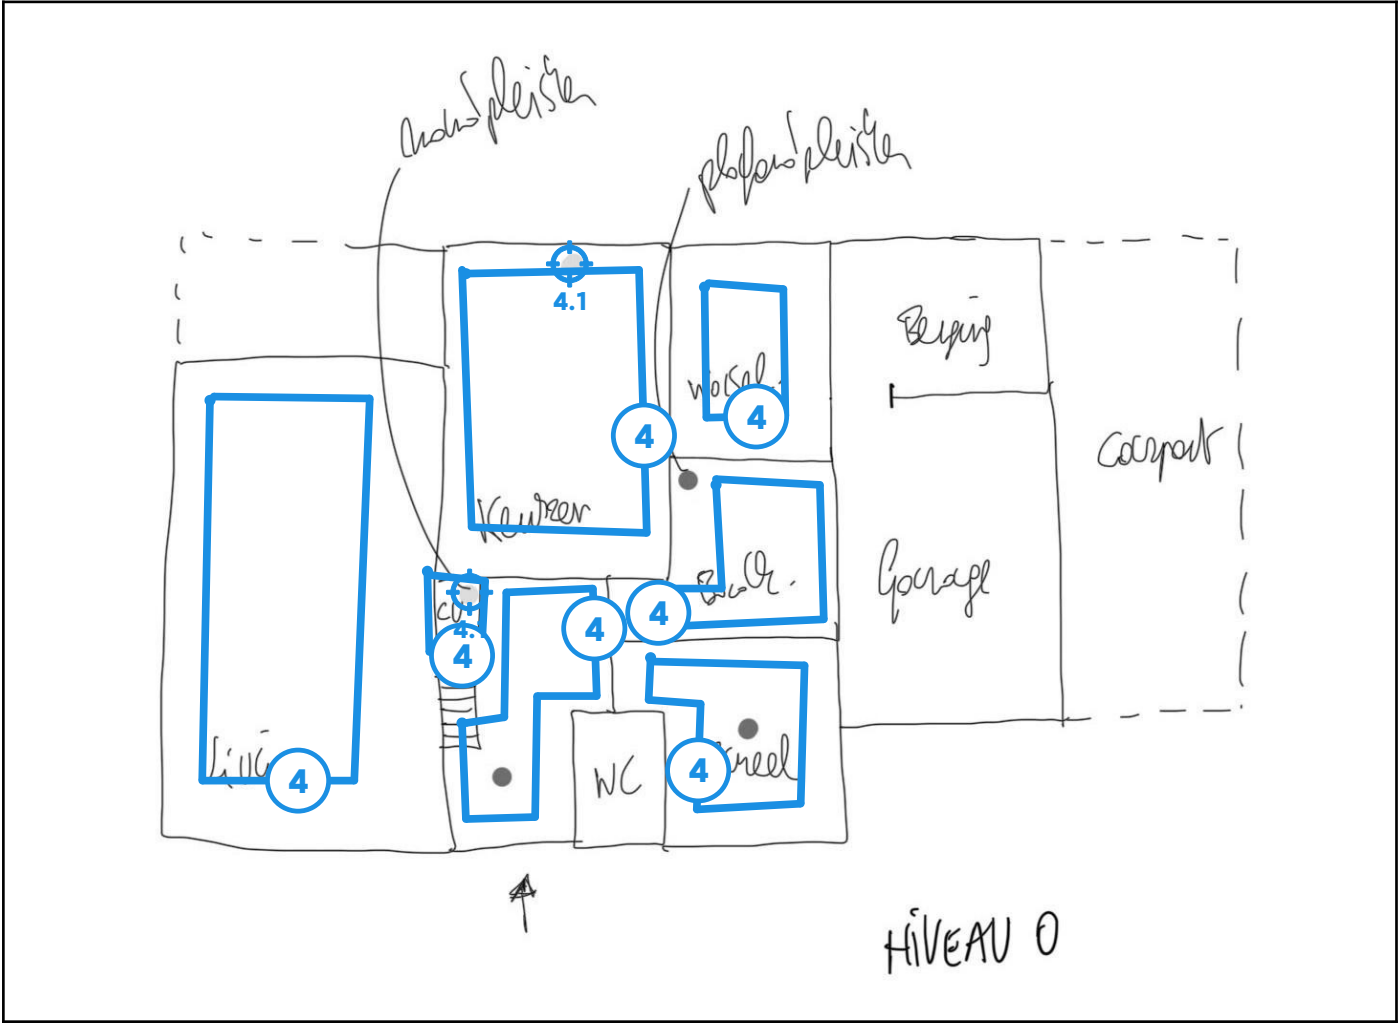
## Plan 2.1: - Niveau 0

| Beschrijving | Type | Actie |
|---|---|---|
| 4.1 Code: 1 MS Wandpleister | Mengmonster | - |

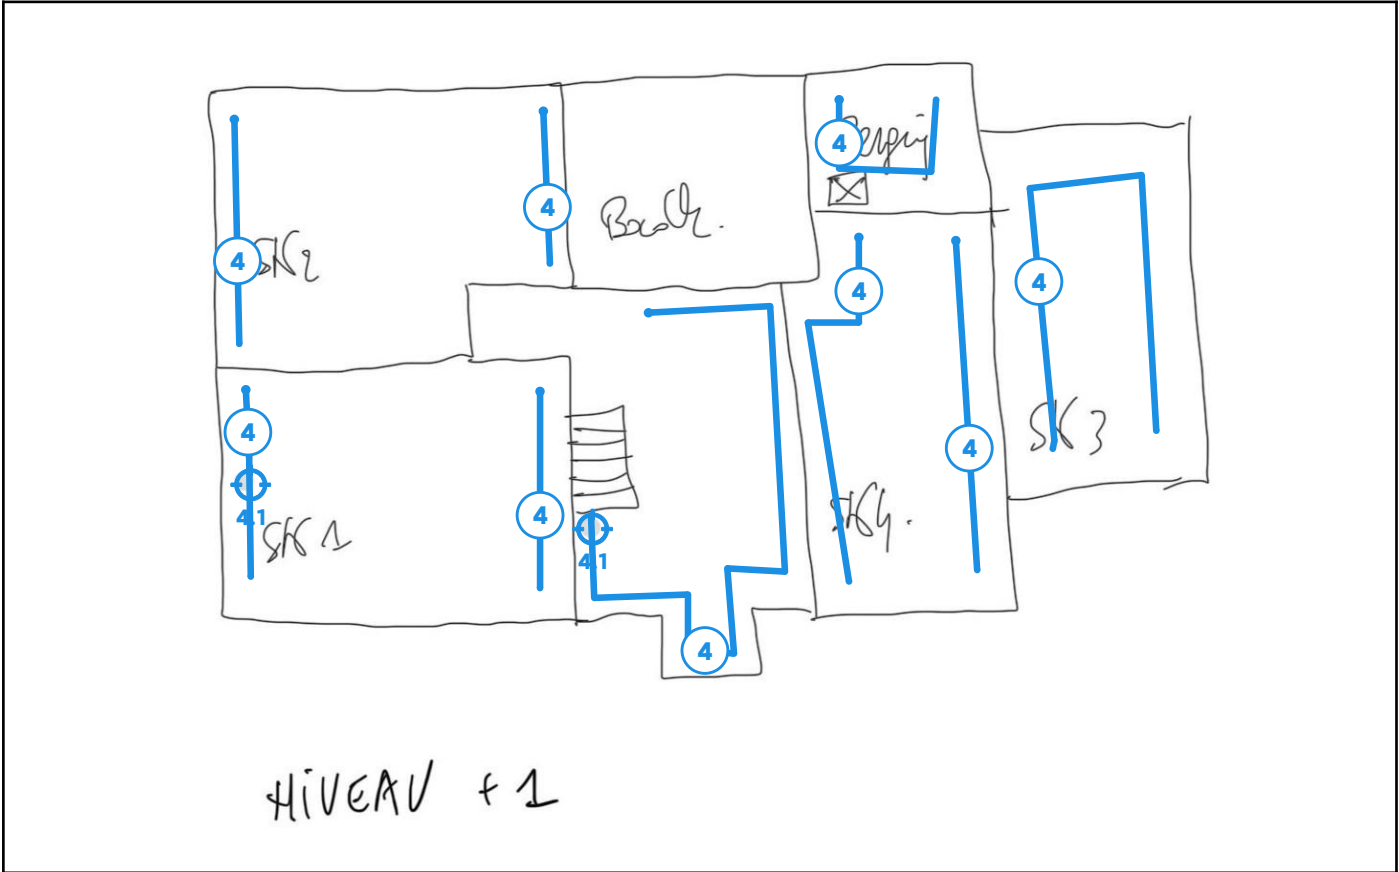
Plan 2.2: - Niveau +1

| Beschrijving | Type | Actie |
|---|---|---|
| 1. Zolderruimte met isolatie Geen volledige risicobeoordeling mogelijk | Beperking | - |

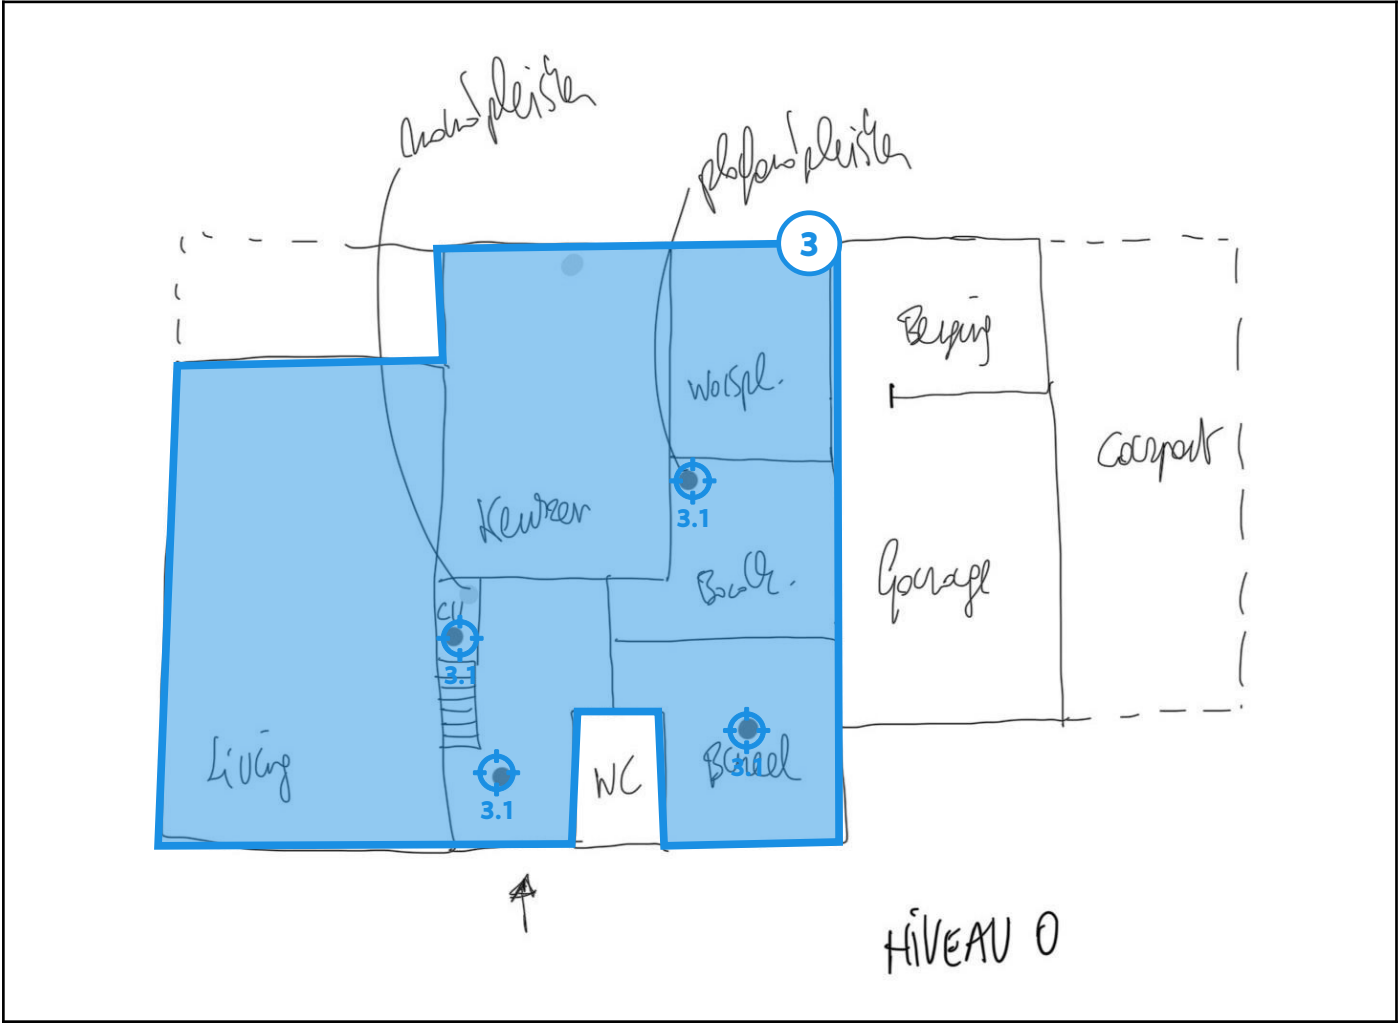
Plan 2.4: - Niveau 0

| Beschrijving | Type | Actie |
|---|---|---|
| 3.1 Code: 2 I MS I Plafondpleister | Mengmonster | - |

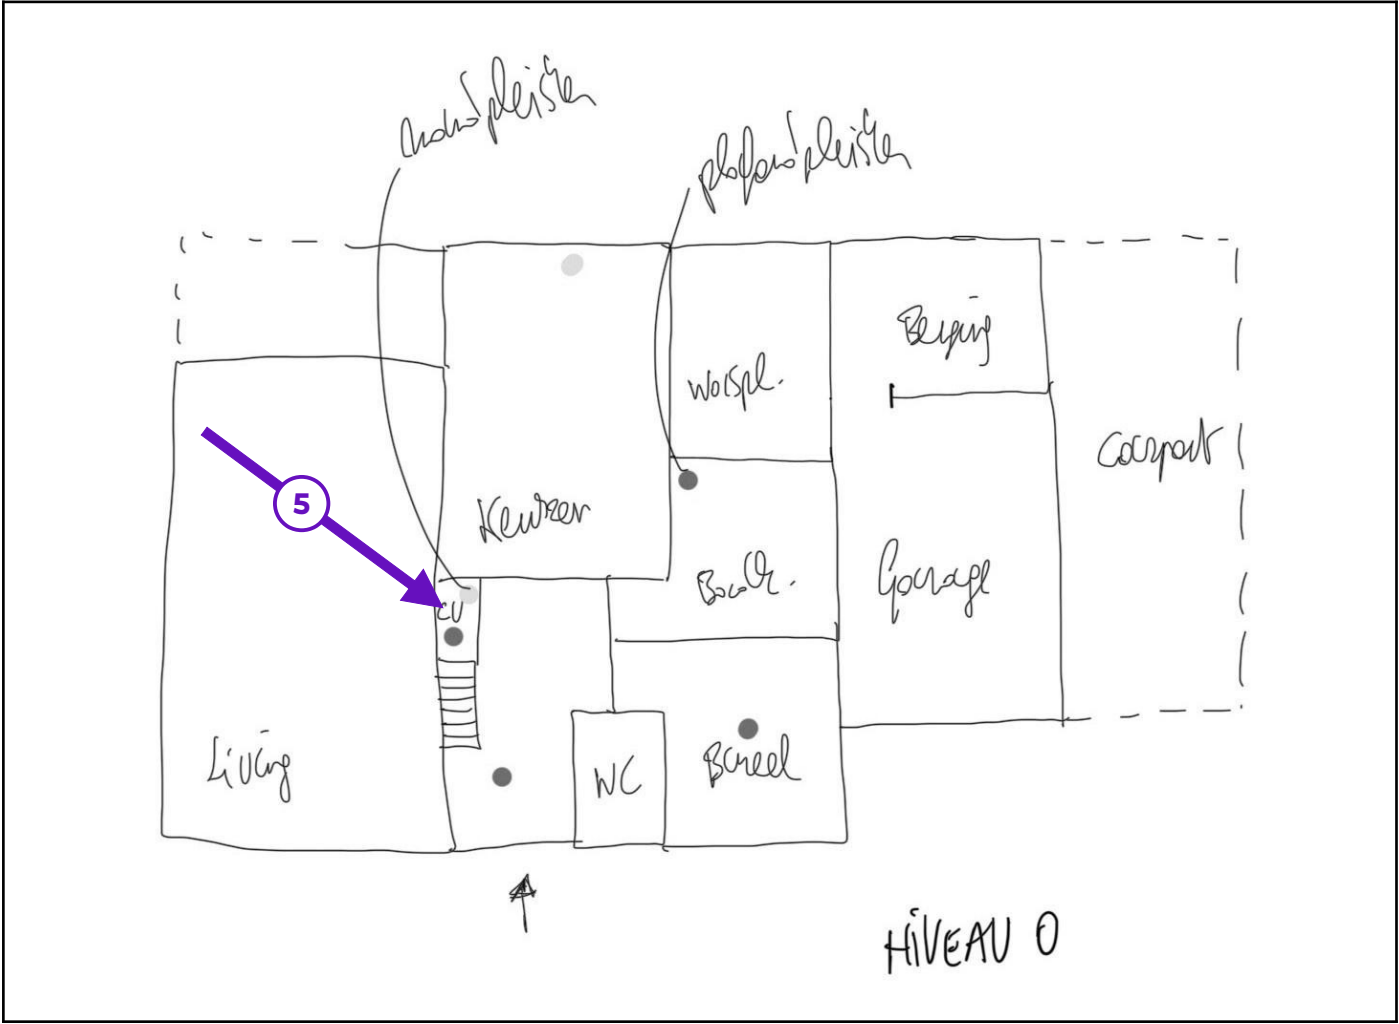
Plan 2.5: - Niveau 0

| Beschrijving | Type | Actie |
|---|---|---|
| 5. Stookketel Niet asbestverdacht | Overige ruimte of materiaal | - |
