Asbestinventarisatetest

Heerstraat 129, 3511 Hasselt

Attestnummer : 20260209-000136.000

Uitgegeven op : 09.02.2026

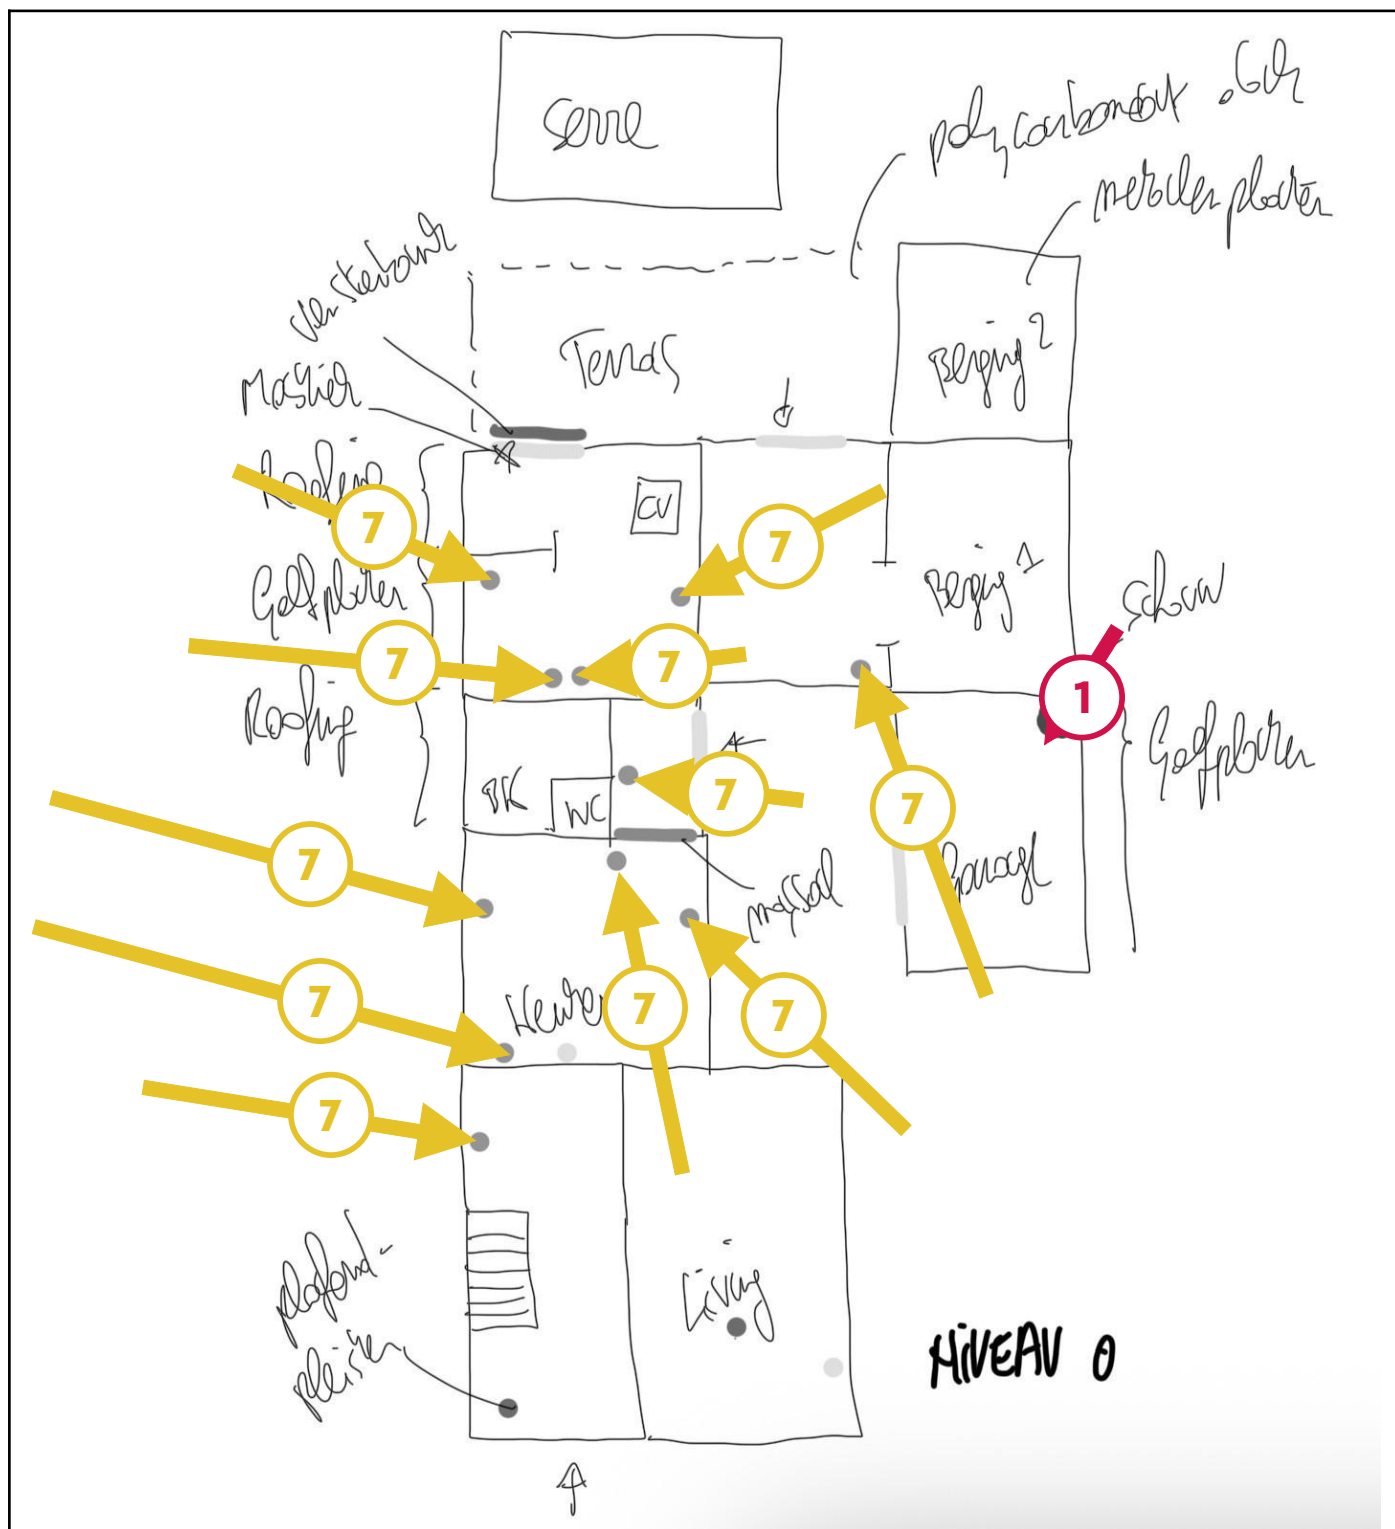
Plan 1.8: - Niveau 0

1. Rookgaskanaal / Schouw Asbestverdachte cementtoepassing	Asbestmateriaal	Dringend verwijderen
7. Bakeliet Elektrische installatie	Asbestmateriaal	Zorgvuldig beheren

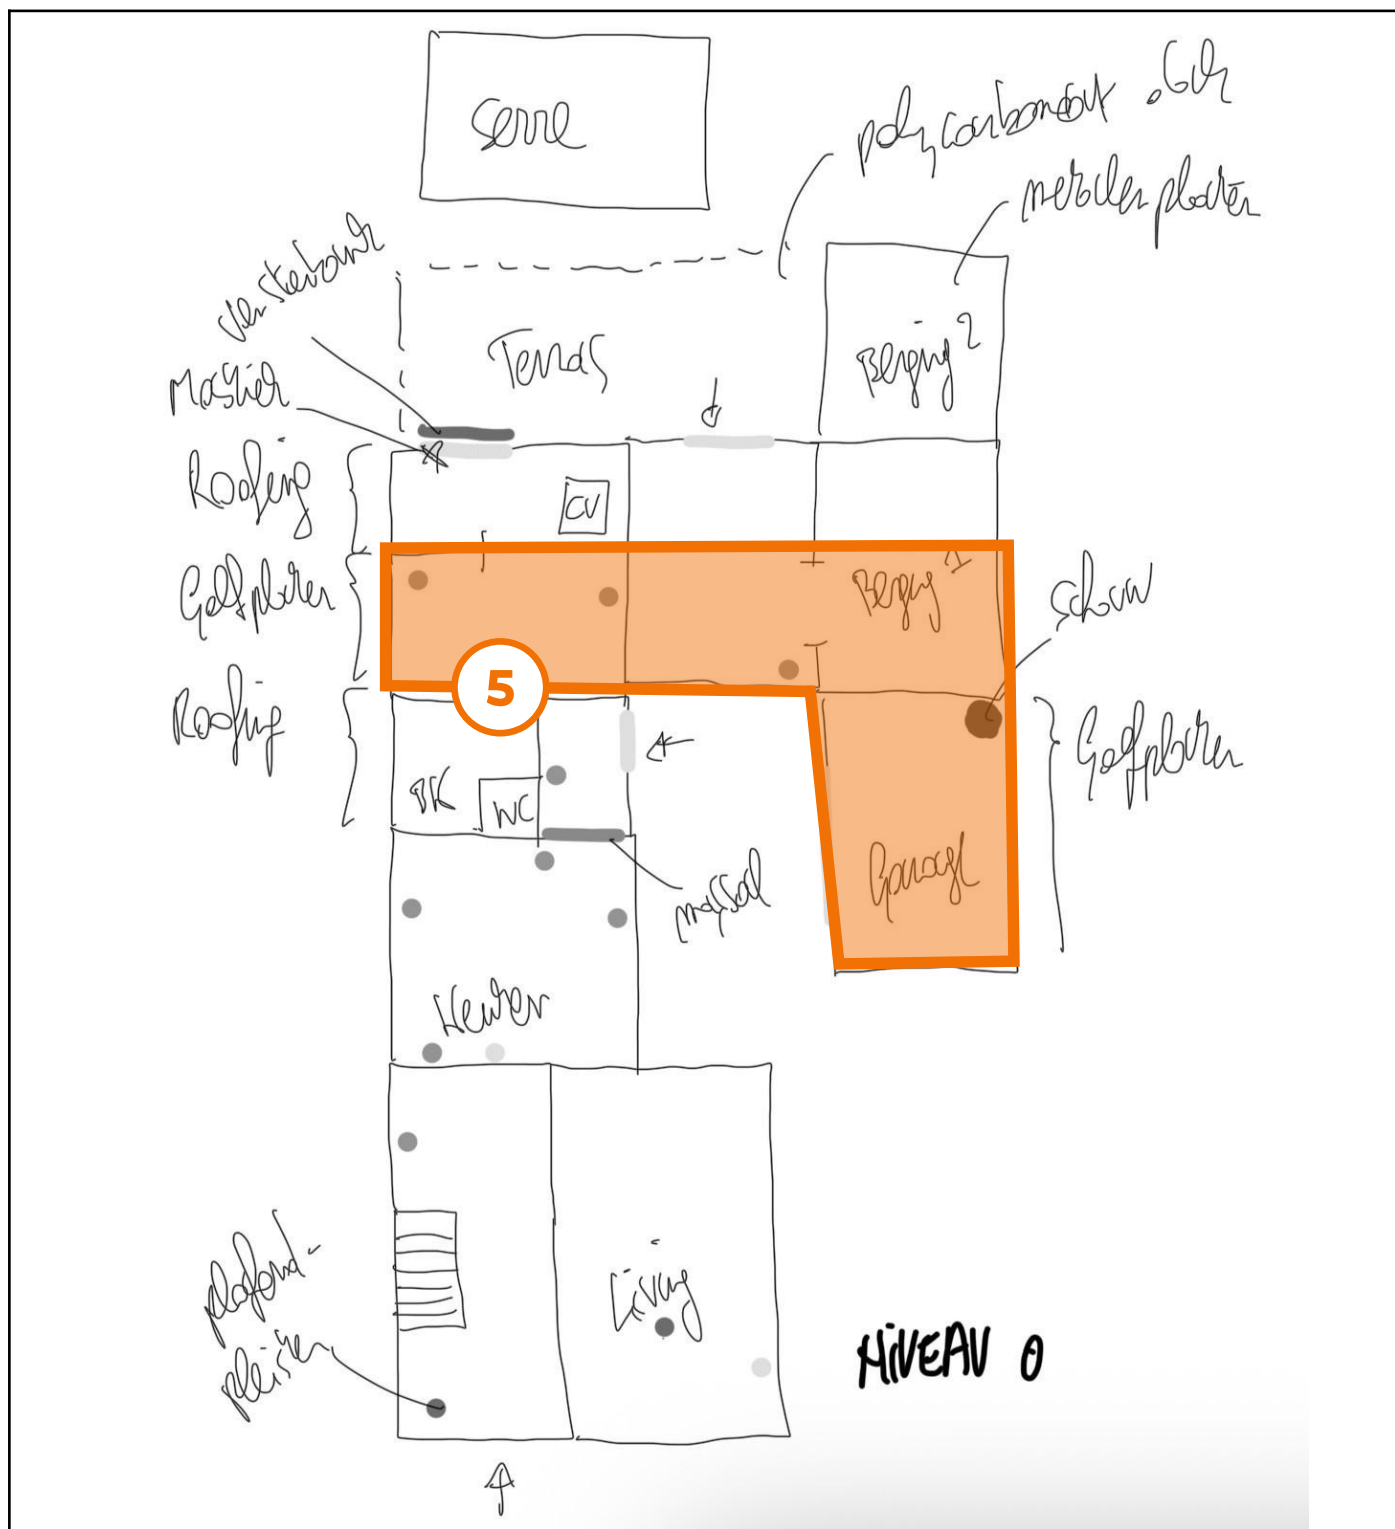
Plan 1.10: - Niveau 0

5. Dakbedekking Garage en achterbouw woning Golfplaten	Asbestmateriaal	Verwijderen
---	-----------------	-----------------------------

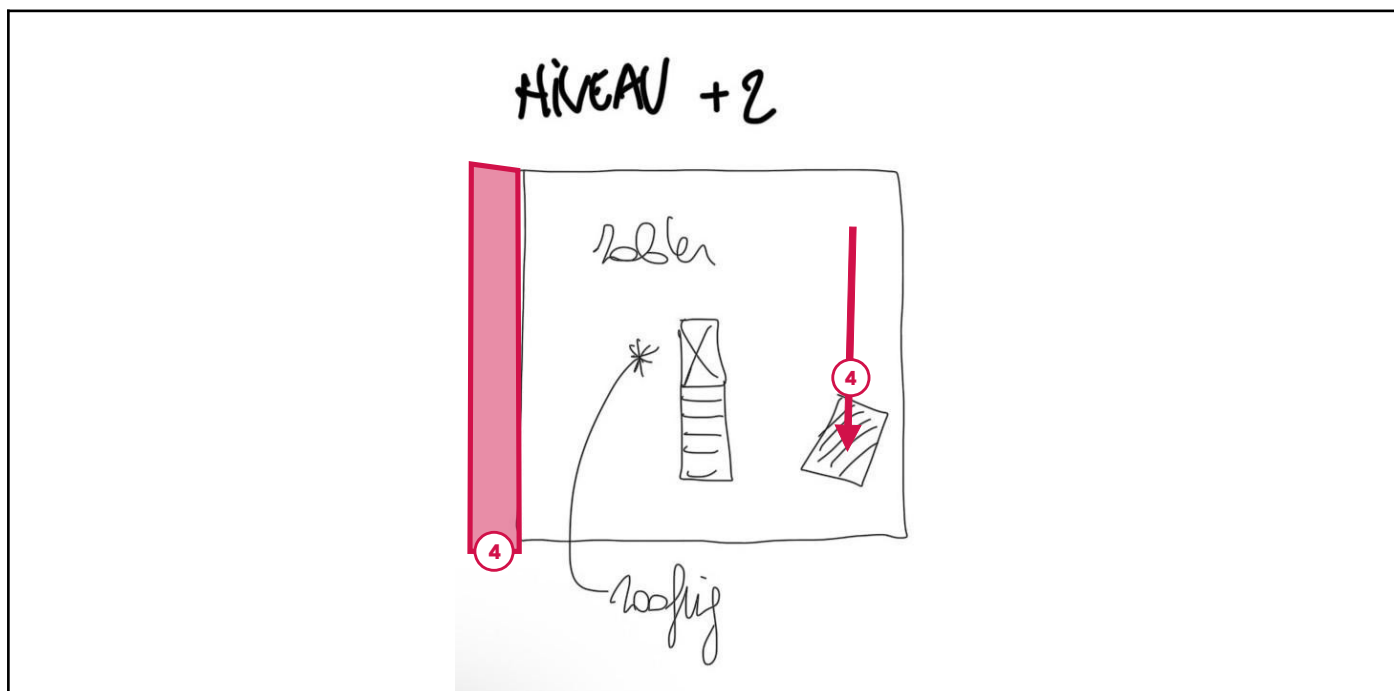
Plan 1.17: - Niveau +2

Beschrijving	Type	Actie
4. Afval Leien uit asbestcement (stock)	Asbestmateriaal	Dringend verwijderen

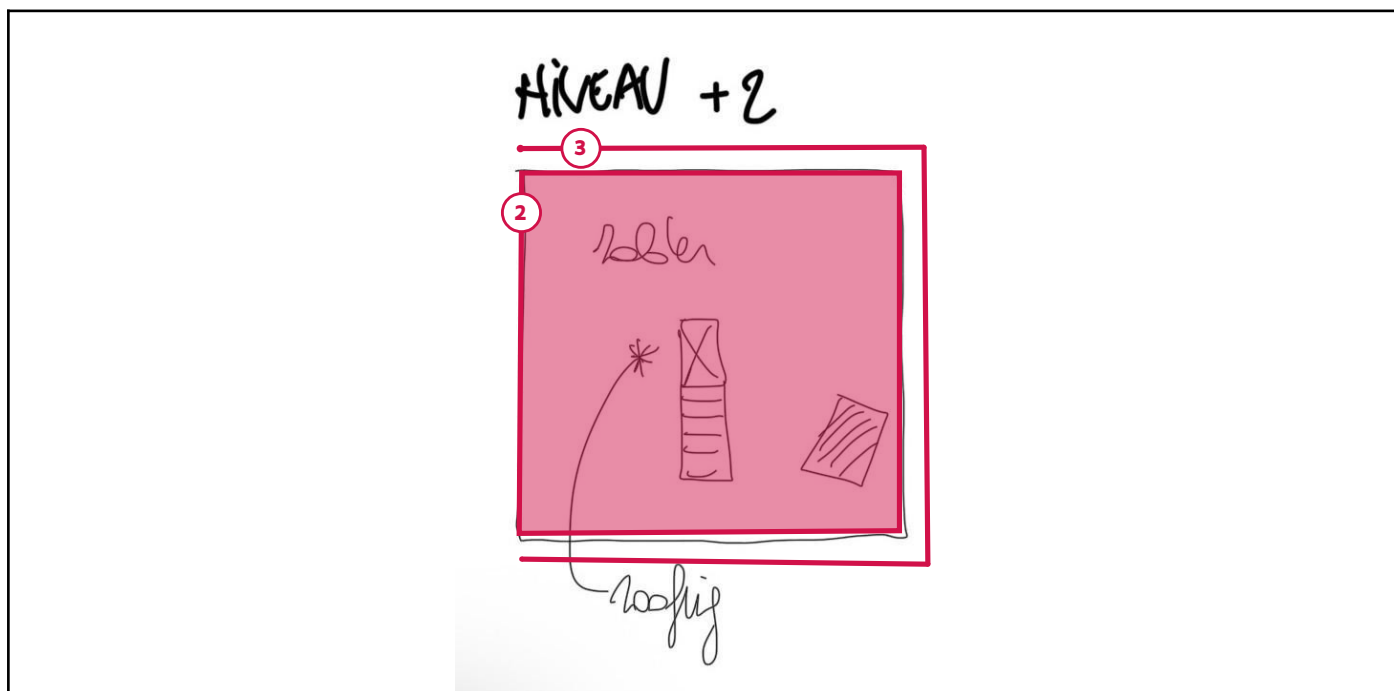
Plan 1.18: - Niveau +2

Beschrijving	Type	Actie
2. Dakbedekking Woning hoofdgebouw Leien zonder onderdak	Asbestmateriaal	Dringend verwijderen
3. Asbesthoudend slib/sediment van de dakbedekking Leien Golfplaten	Asbestmateriaal	Dringend verwijderen

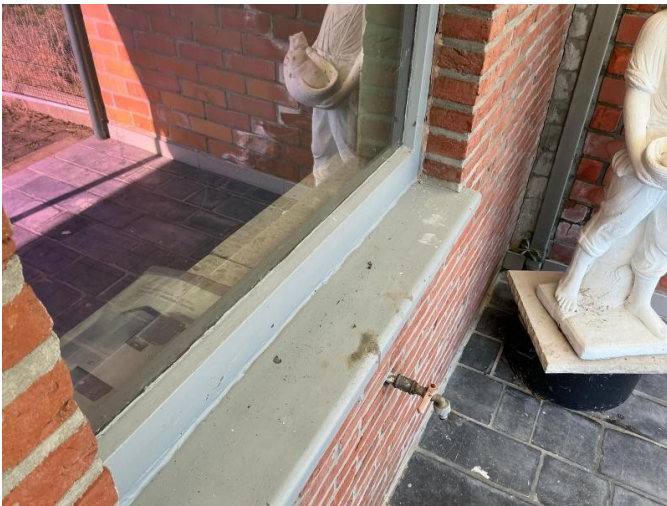
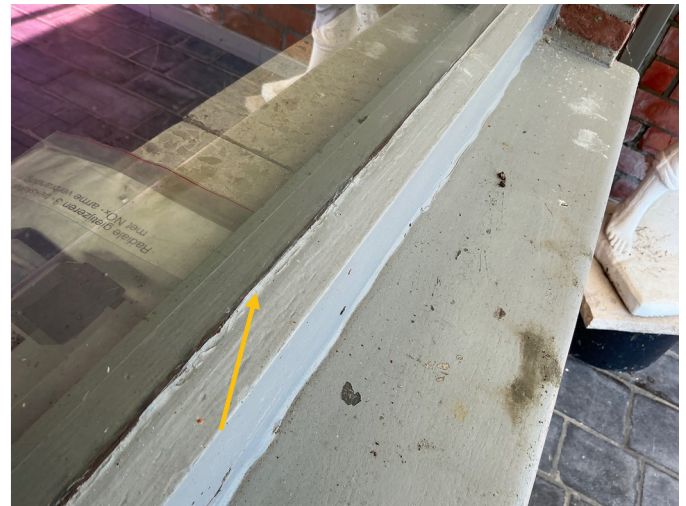
Beschrijving	Massal I Deurdorpel
Omgeving	Binnen
Primaire drager	Wandopening verticaal (raam, deur, ...)
Asbestmateriaal	Plaat, paneel, tablet - Type Massal
Bindmiddel van asbestmateriaal	Cement
Gebondenheid op basis van bindmiddel	Hecht
Hoeveelheid (oppervlakte - dikte - aantal)	<ul style="list-style-type: none"> • 0,17 m² - 2,00 cm - 1 stuk
Totaal volume	0,003 m ³
Eenvoudig bereikbaar	Ja
Bevestigingswijze	<ul style="list-style-type: none"> • Verlijmd, ingegoten, versmeerd
Identificatiemethode	<p>De asbestdeskundige beoordeelt het materiaal als asbestverdacht en dus asbesthoudend, en dit zonder monstername.</p> <p>Motivatie: De monstername brengt andere schade aan dan schade die inherent is aan de monstername.</p>
Destructieve handeling voor identificatie	Nee
Opmerking	<p>Massal is een asbesthoudend materiaal en kan terug te vinden zijn als venstertabletten, deurdorpels bij binnendeuren, afwerking rond schouwen in kamers, etc. Controleer steeds grondig op alle aanwezige toepassingen bij verwijdering.</p> <p>De hoeveelheid is een zo nauwkeurig mogelijke opmeting en kan afwijken van de werkelijke toestand. De geraamde totale oppervlakte of hoeveelheid (indien van toepassing) wordt weergegeven, niet het aantal stuks. Aanduidingen op de constructieplannen vormen louter een indicatie waar deze toepassing (onder meer) aanwezig is of kan zijn, de aanduidingen zijn niet limitatief. Aan de gegeven informatie kunnen geen rechten worden ontleend.</p>

De toepassing dient voorafgaand wordt gefixeerd/bevochtigd; de individuele elementen zonder machinale werktuigen (boormachine, slijpschijf, hogedrukreiniger,...) en zonder breken of gooien een voor een losgemaakt worden; en ten slotte dubbel en luchtdicht verpakt weggevoerd worden.
