Asbestinventarisatetest

Kerkstraat 41, 3560 Lummen

Attestnummer : 20260412-000074.000

Niet-asbestveilig

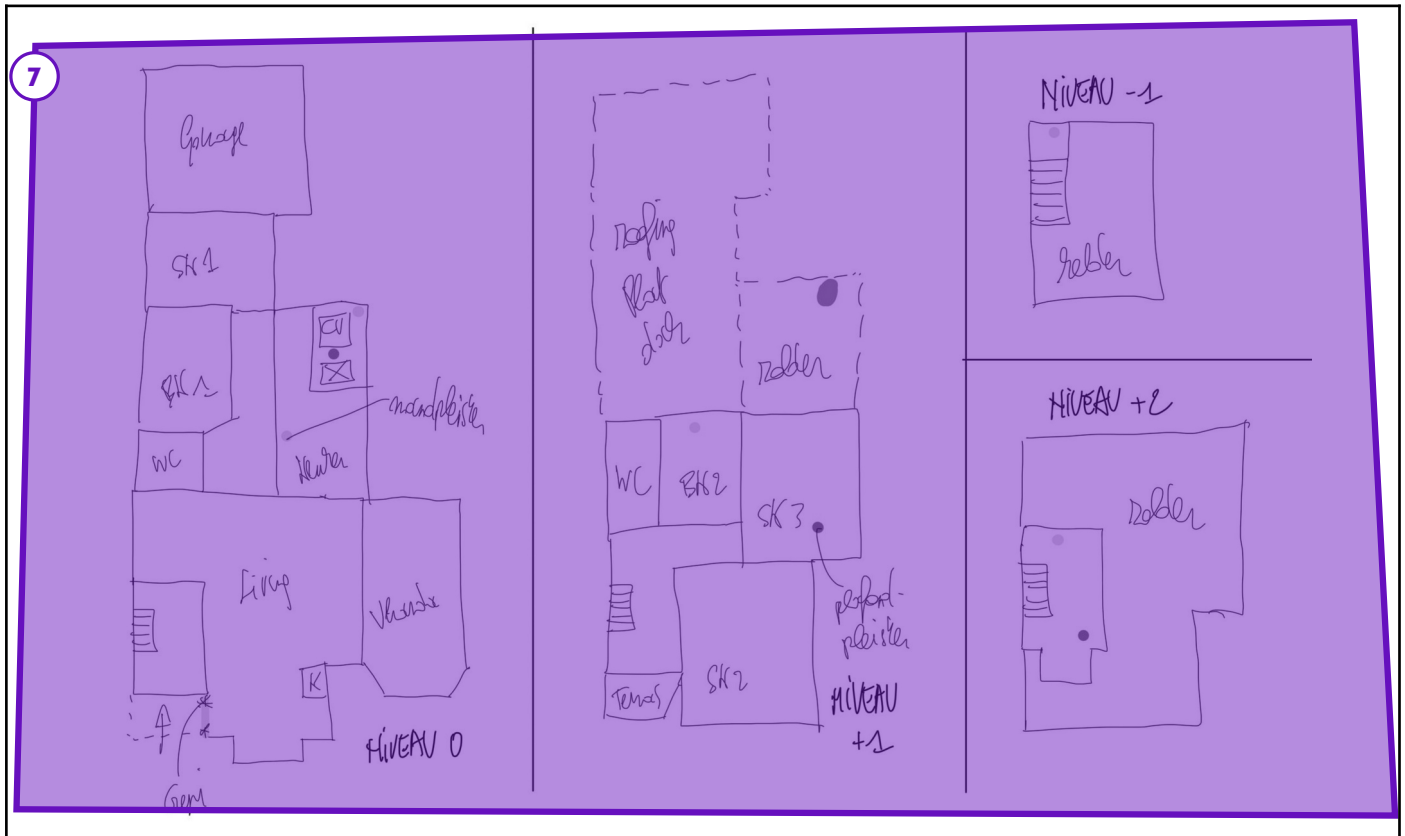
Plan 1.1: - Niet-destructief en geen aanvullend onderzoek

Beschrijving	Type	Actie
7. Niet-destructief en geen aanvullend onderzoek	Advies	-

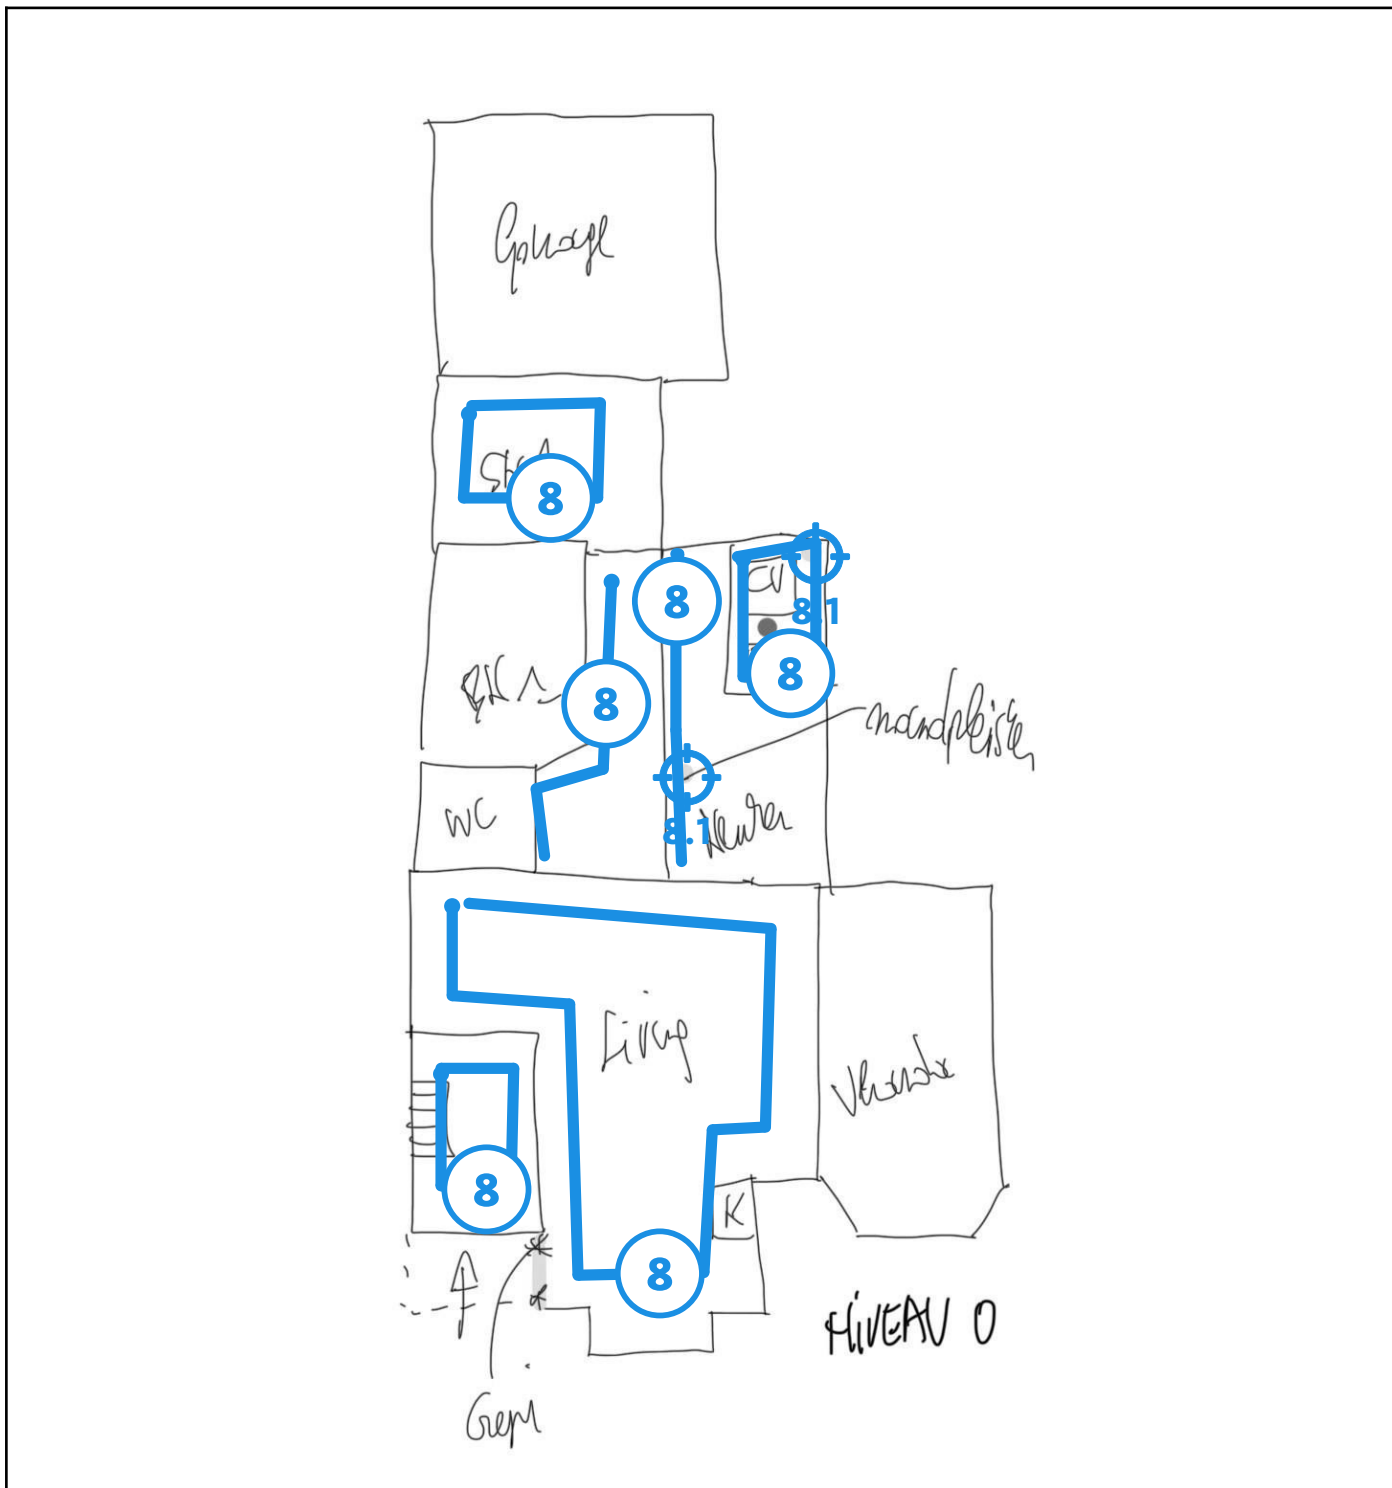
Plan 2.1: - Niveau 0

Beschrijving	Type	Actie
8. Zichtbaar wandpleisterwerk	Geen asbest	-
8.1 Code: 1 MS Wandpleister	Mengmonster	-

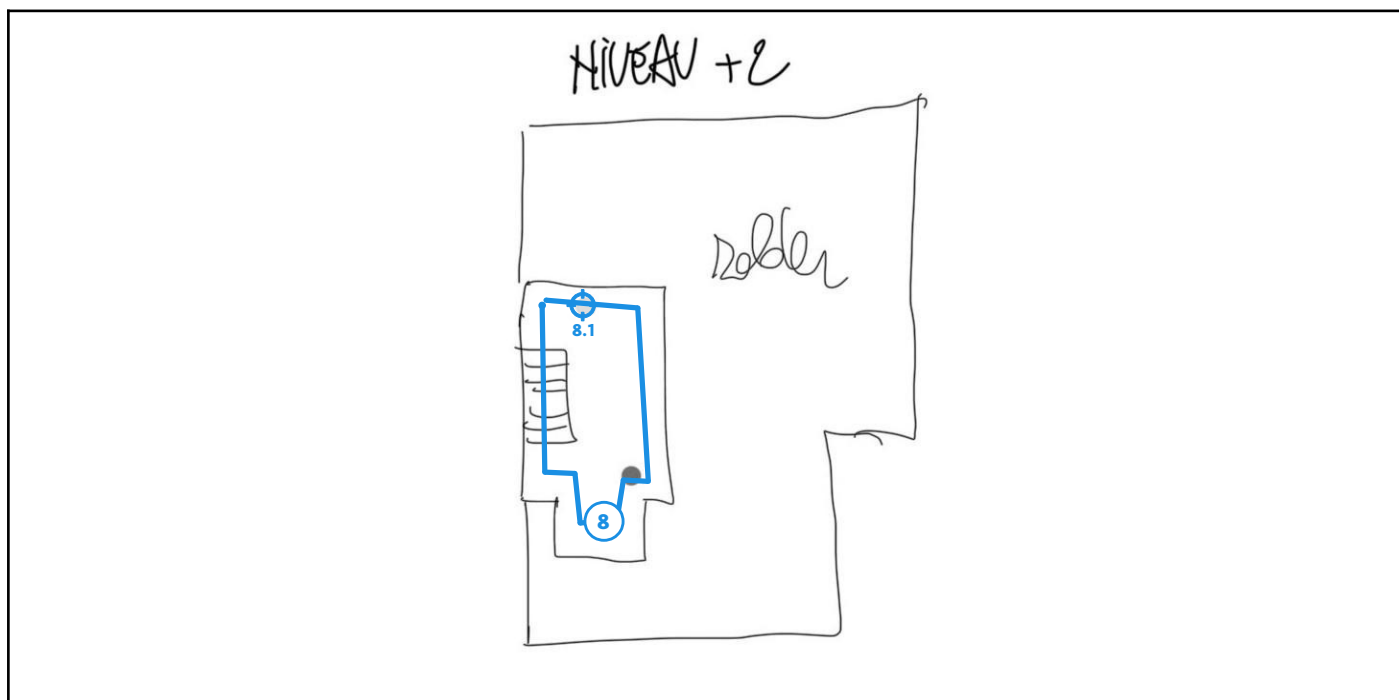
Plan 2.3: - Niveau +2

Beschrijving	Type	Actie
8. Zichtbaar wandpleisterwerk	Geen asbest	-
8.1 Code: 1 MS Wandpleister	Mengmonster	-

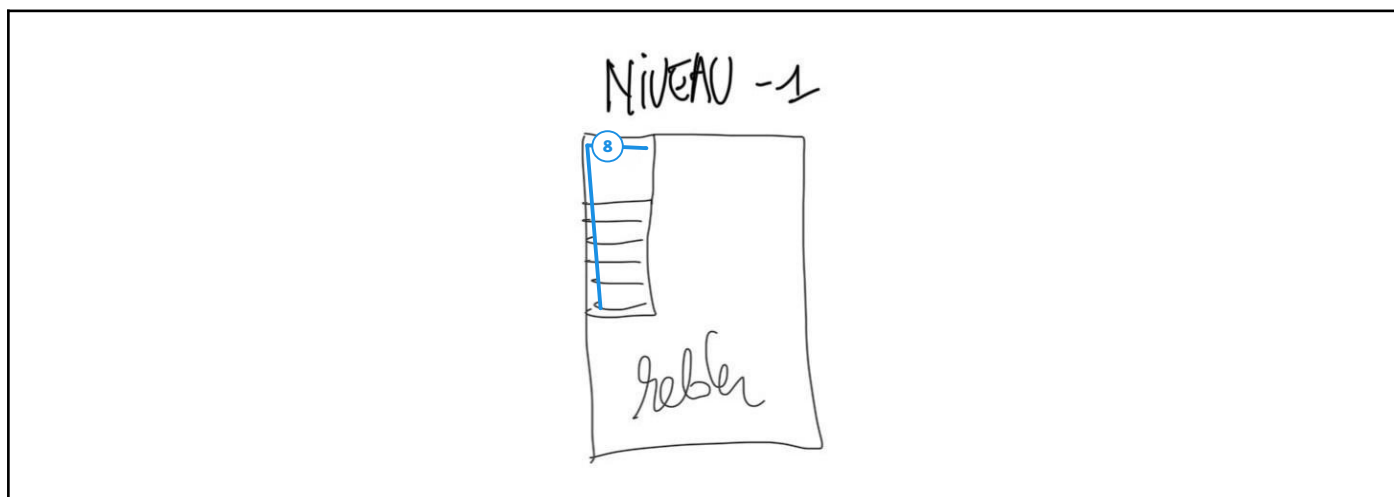
Plan 2.4: - Niveau -1

Beschrijving	Type	Actie
8. Zichtbaar wandpleisterwerk	Geen asbest	-

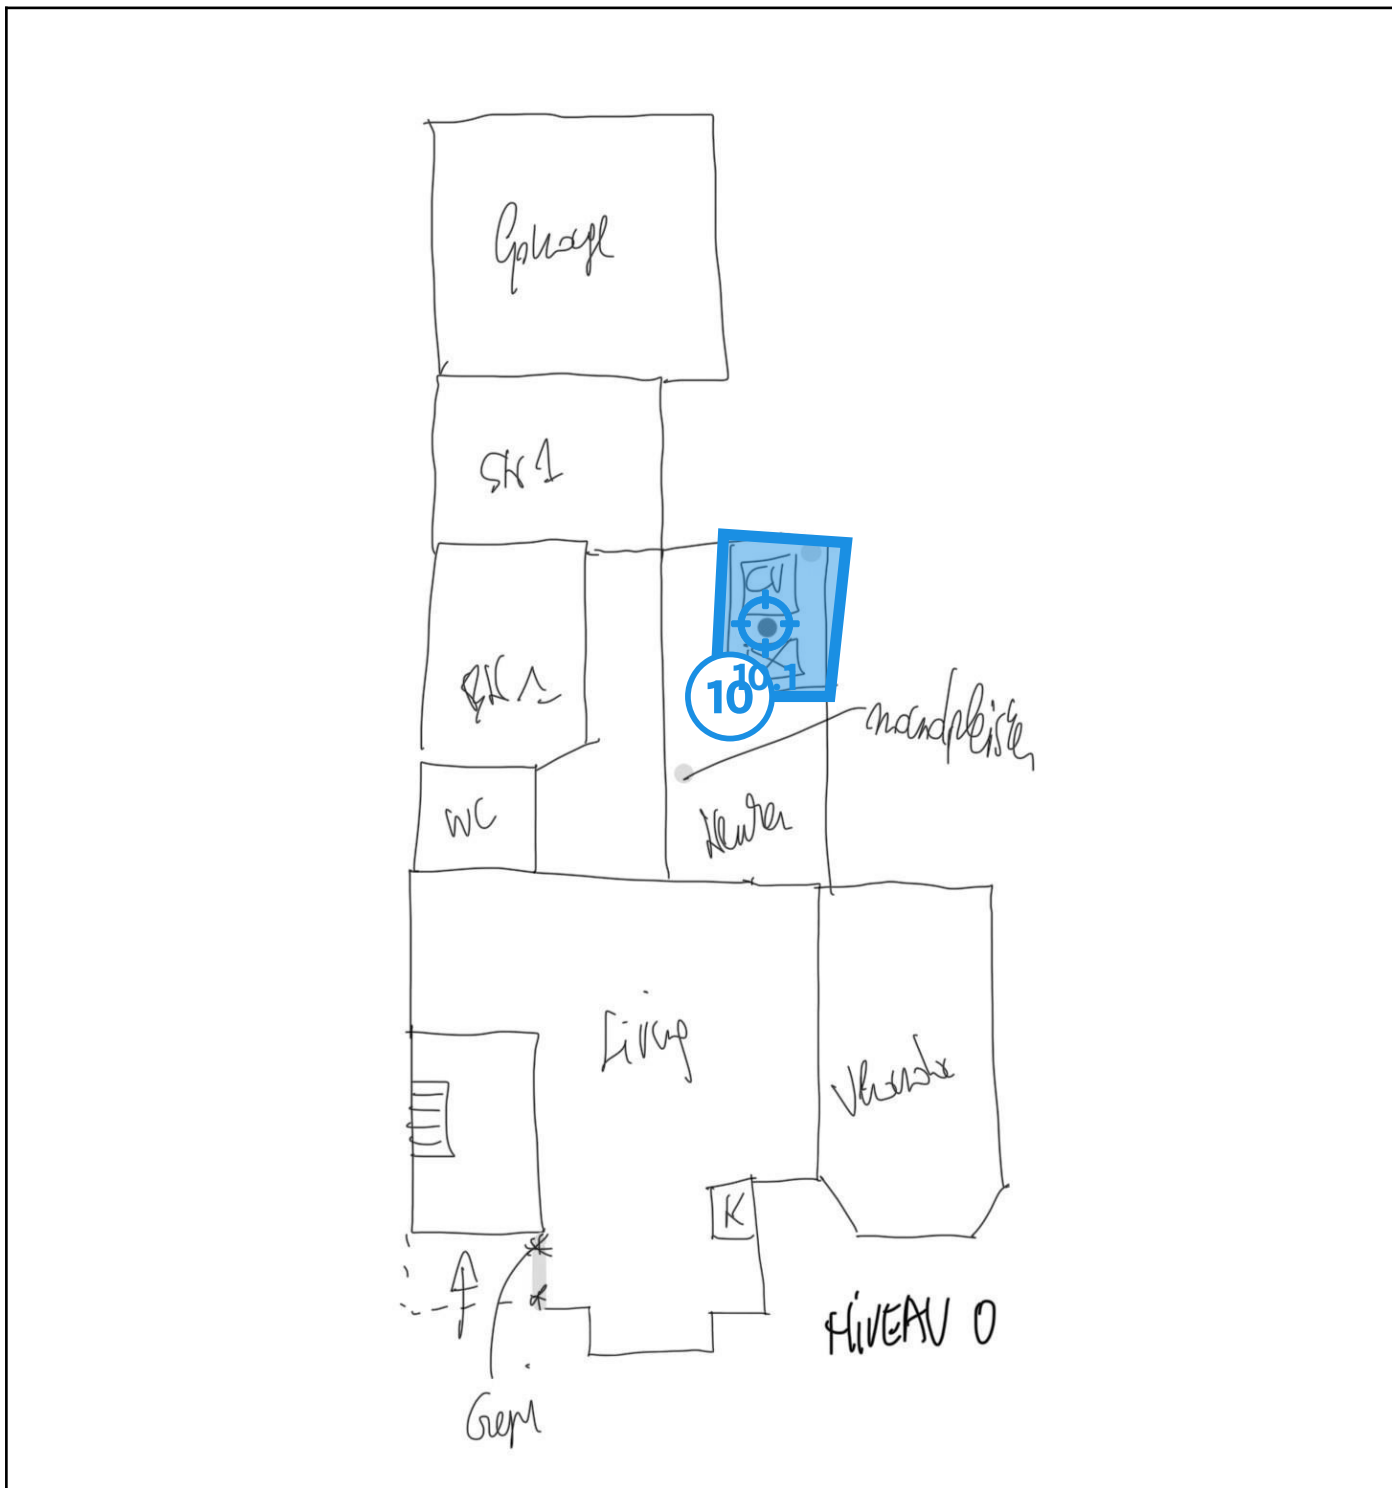
Plan 2.5: - Niveau 0

Beschrijving	Type	Actie
10. Zichtbaar plafondpleisterwerk	Geen asbest	-
10.1 Code: 2 MS Plafondpleister	Mengmonster	-

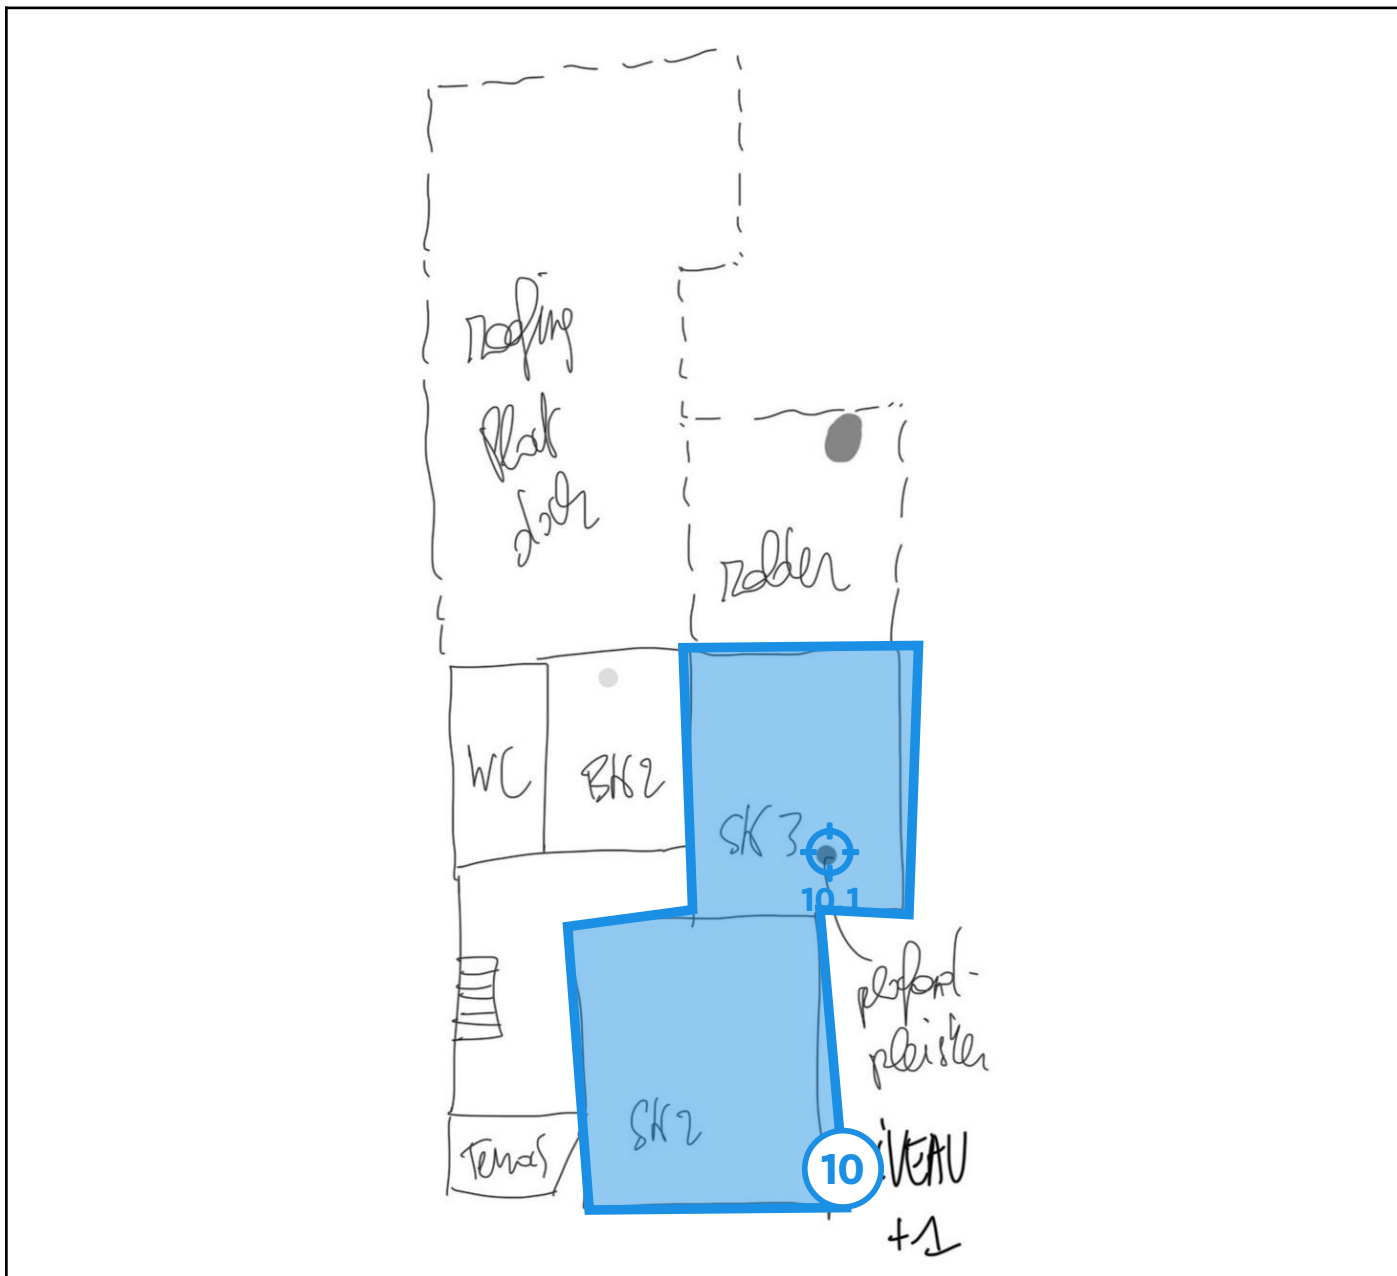
Plan 2.6: - Niveau +1

Beschrijving	Type	Actie
10. Zichtbaar plafondpleisterwerk	Geen asbest	-
10.1 Code: 2 MS Plafondpleister	Mengmonster	-

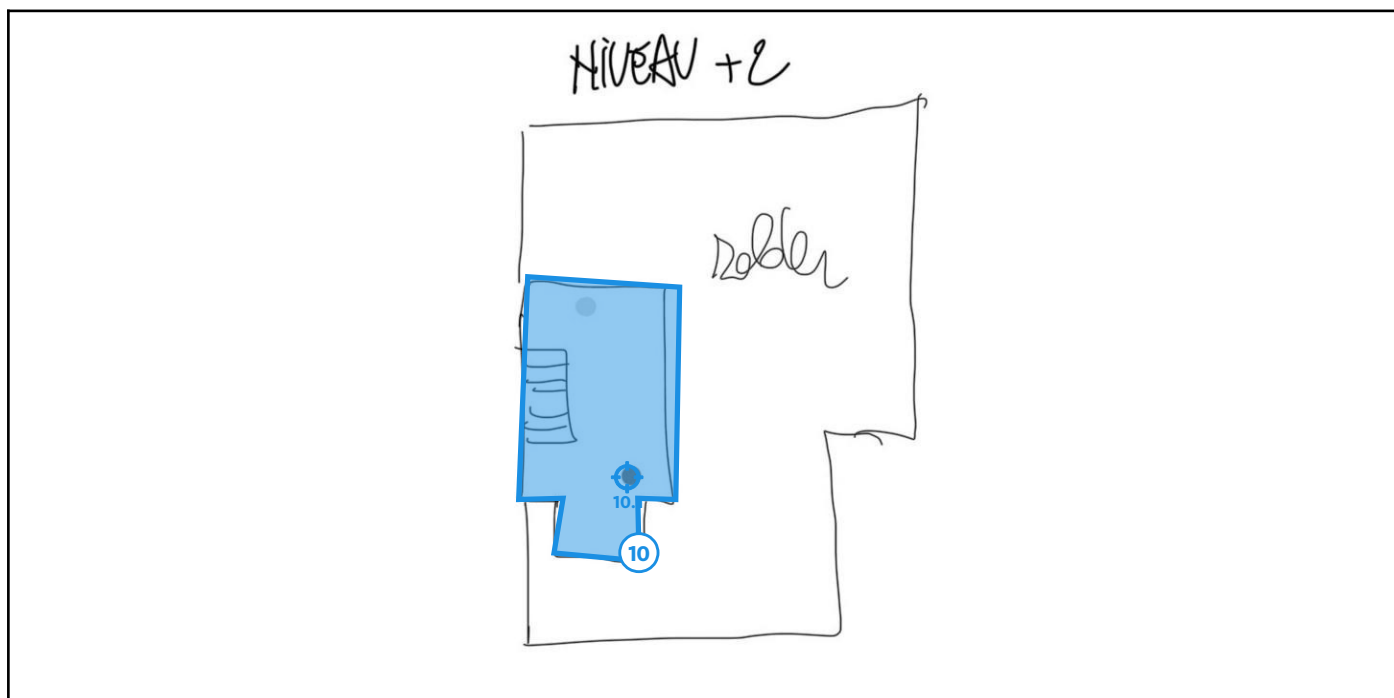
Plan 2.7: - Niveau +2

Beschrijving	Type	Actie
10. Zichtbaar plafondpleisterwerk	Geen asbest	-
10.1 Code: 2 MS Plafondpleister	Mengmonster	-

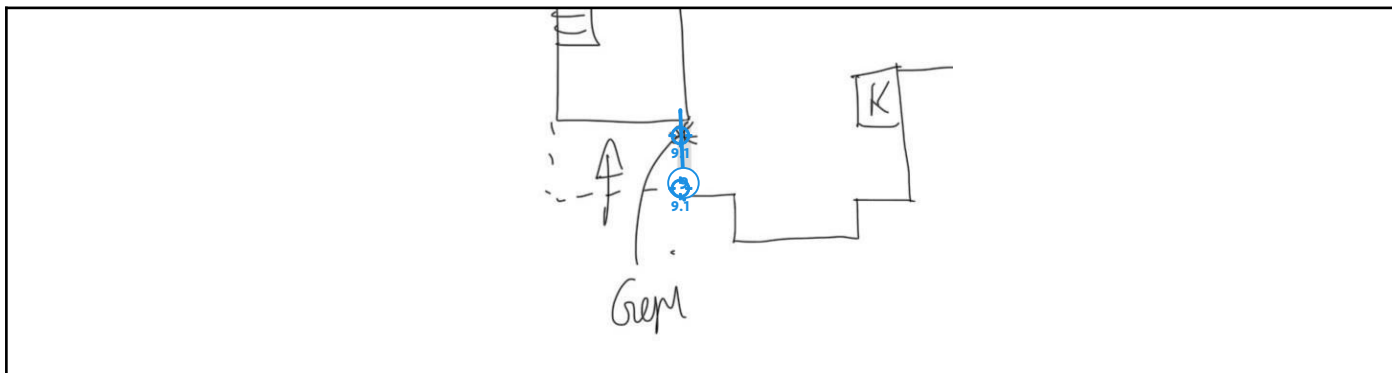
Plan 2.8: - Niveau 0 - Crepi

Beschrijving	Type	Actie
9. Crepi / afwerking buitengevel Gips/kalk Portaal inkomdeur	Geen asbest	-
9.1 Code: 3 MS Crepi	Mengmonster	-

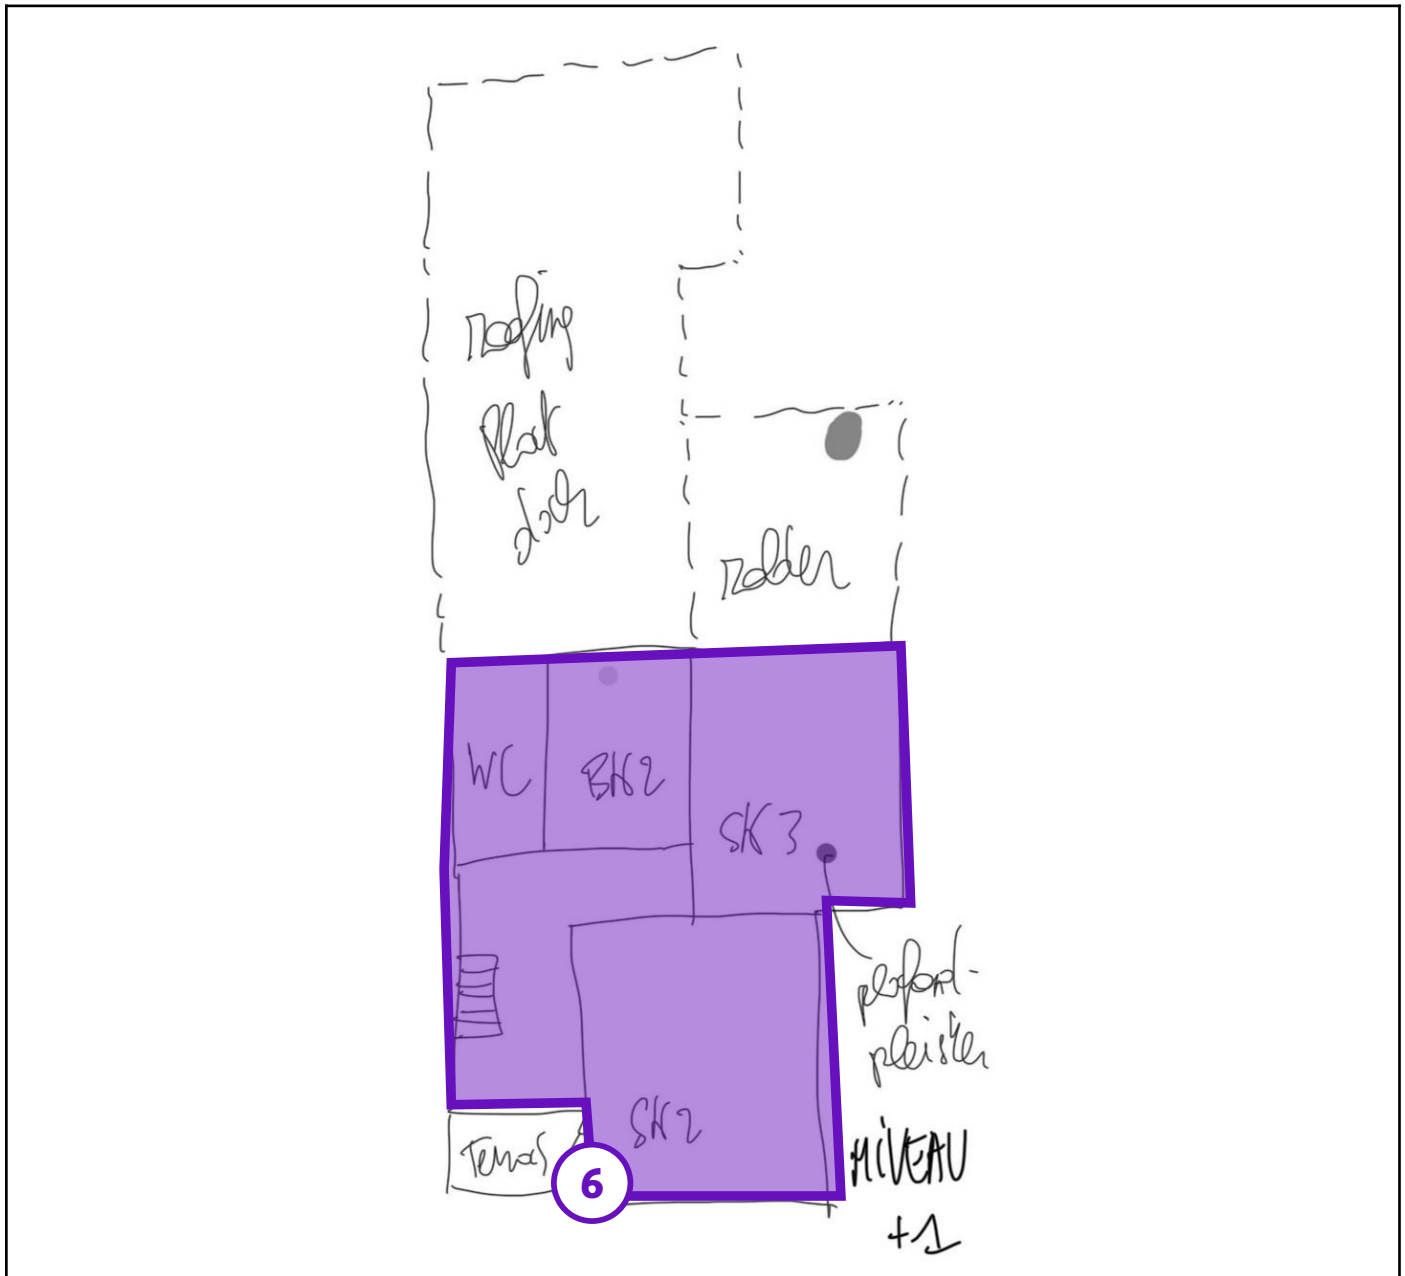
Plan 2.12: - Niveau +1

Beschrijving	Type	Actie
6. Vinylvloer Toplaag niet asbestverdacht	Advies	-

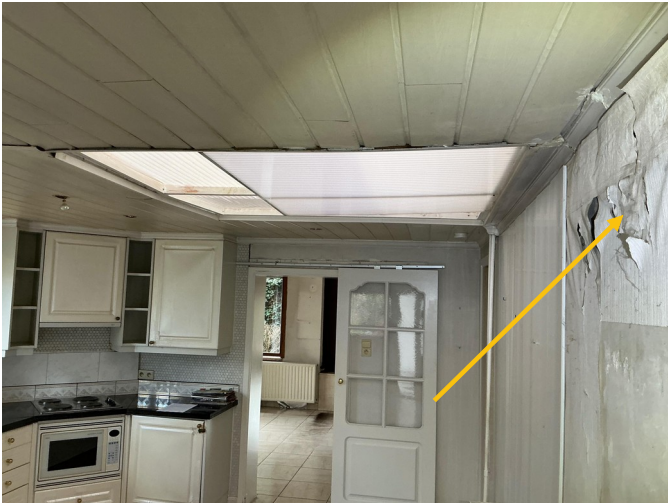
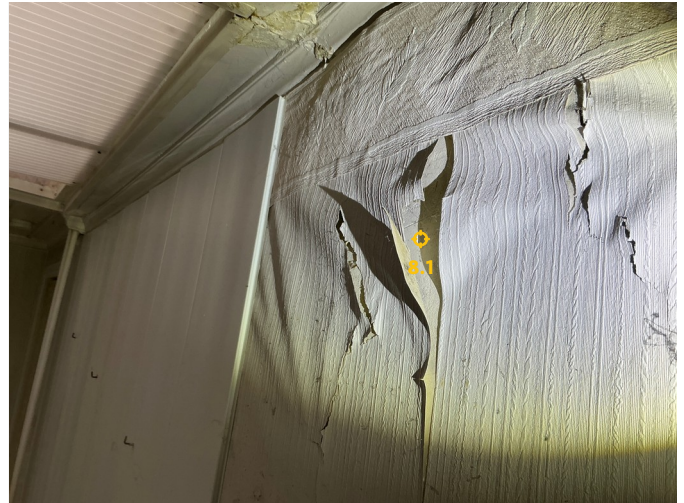
Fiche 8: Zichtbaar wandpleisterwerk

Geen asbest

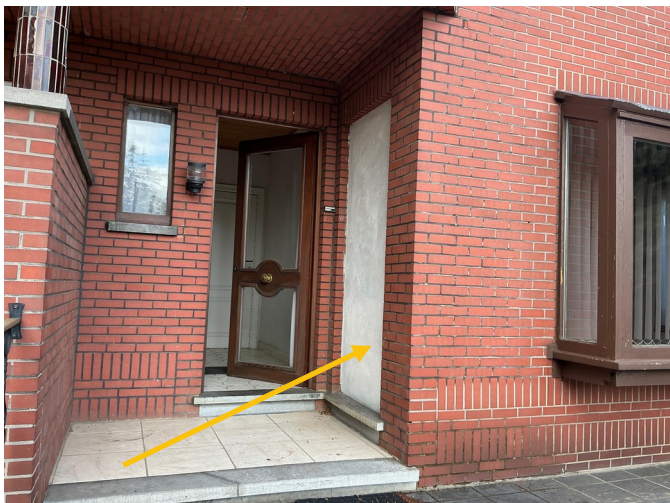
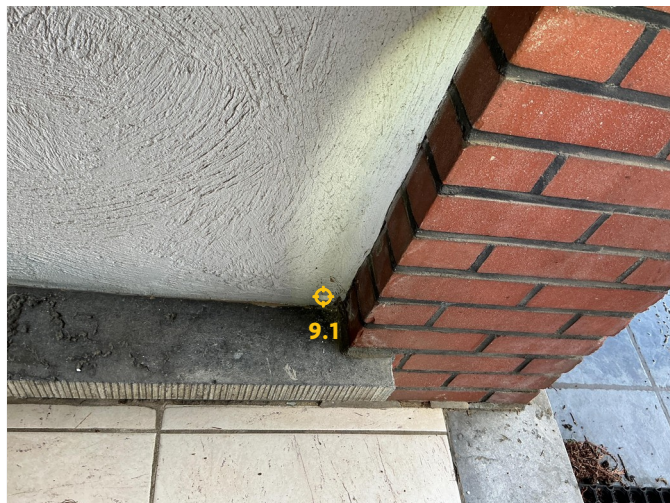
Fiche 9: Crepi / afwerking buitengevel | Gips/kalk | Portaal inkomdeur

Geen asbest

Beschrijving	Crepi / afwerking buitengevel Gips/kalk Portaal inkomdeur
Omgeving	Buiten
Primaire drager	Wand buitenschil
Bindmiddel van materiaal	Gips - kalk
Gebondenheid op basis van bindmiddel	Niet-hechtgebonden
Hoeveelheid (oppervlakte - dikte - aantal)	• 3,45 m ² - 1,00 cm - 1 stuk
Totaal volume	0,035 m ³
Identificatiemethode	Een monstername door de asbestdeskundige met laboanalyse door een asbestlabo.
Destructieve handeling voor identificatie	Nee
Opmerking	De hoeveelheid is een zo nauwkeurig mogelijke opmeting en kan afwijken van de werkelijke toestand. De geraamde totale oppervlakte of hoeveelheid (indien van toepassing) wordt weergegeven, niet het aantal stuks. Aanduidingen op de constructieplannen vormen louter een indicatie waar deze toepassing (onder meer) aanwezig is of kan zijn. Aan de gegeven informatie kunnen geen rechten worden ontleend.
