# Asbestinventarisatetest

Dorpsstraat 72, 3540 Herk-de-Stad

Attestnummer : 20260123-000163.000

Uitgegeven op : 23.01.2026

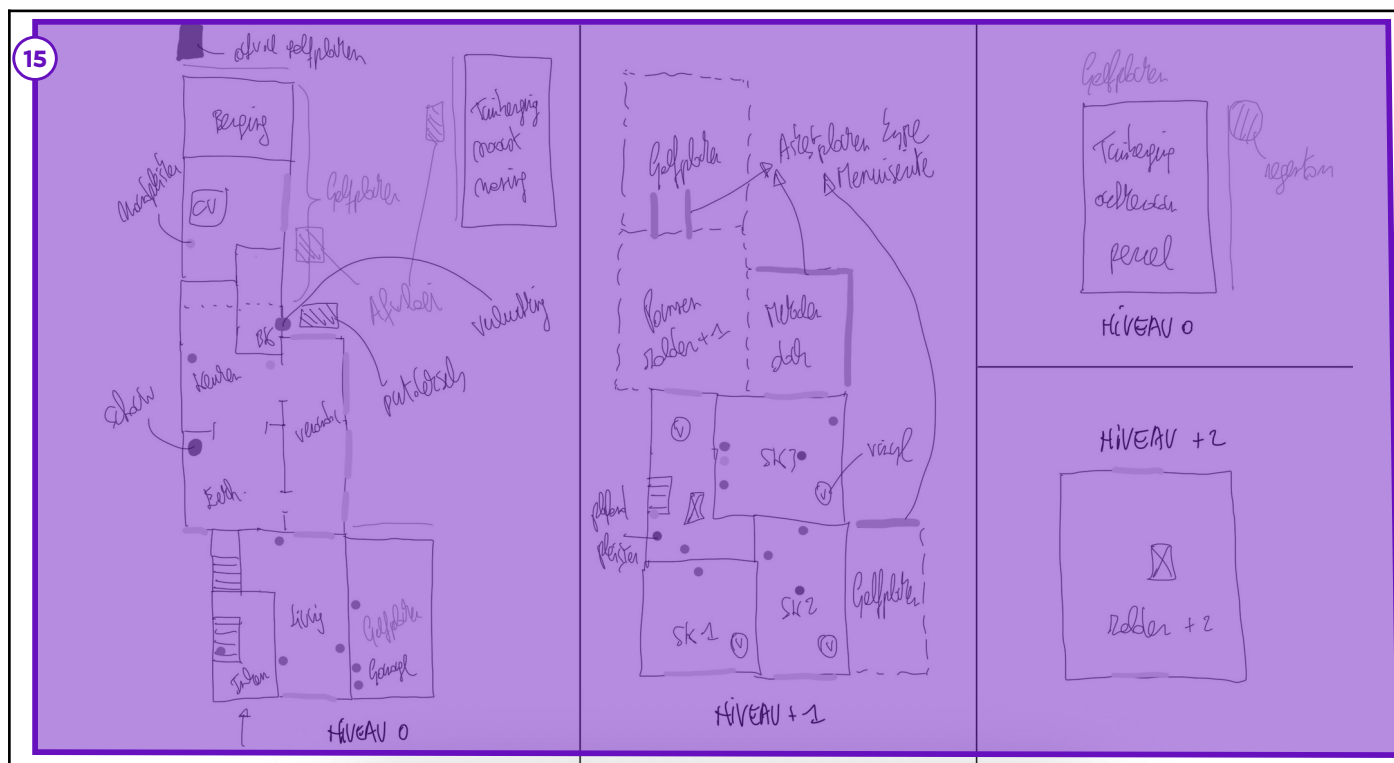
## Plan 1.2: - Niet-destructief en geen aanvullend onderzoek

Beschrijving	Type	Actie
15. Niet-destructief en geen aanvullend onderzoek	Advies	-

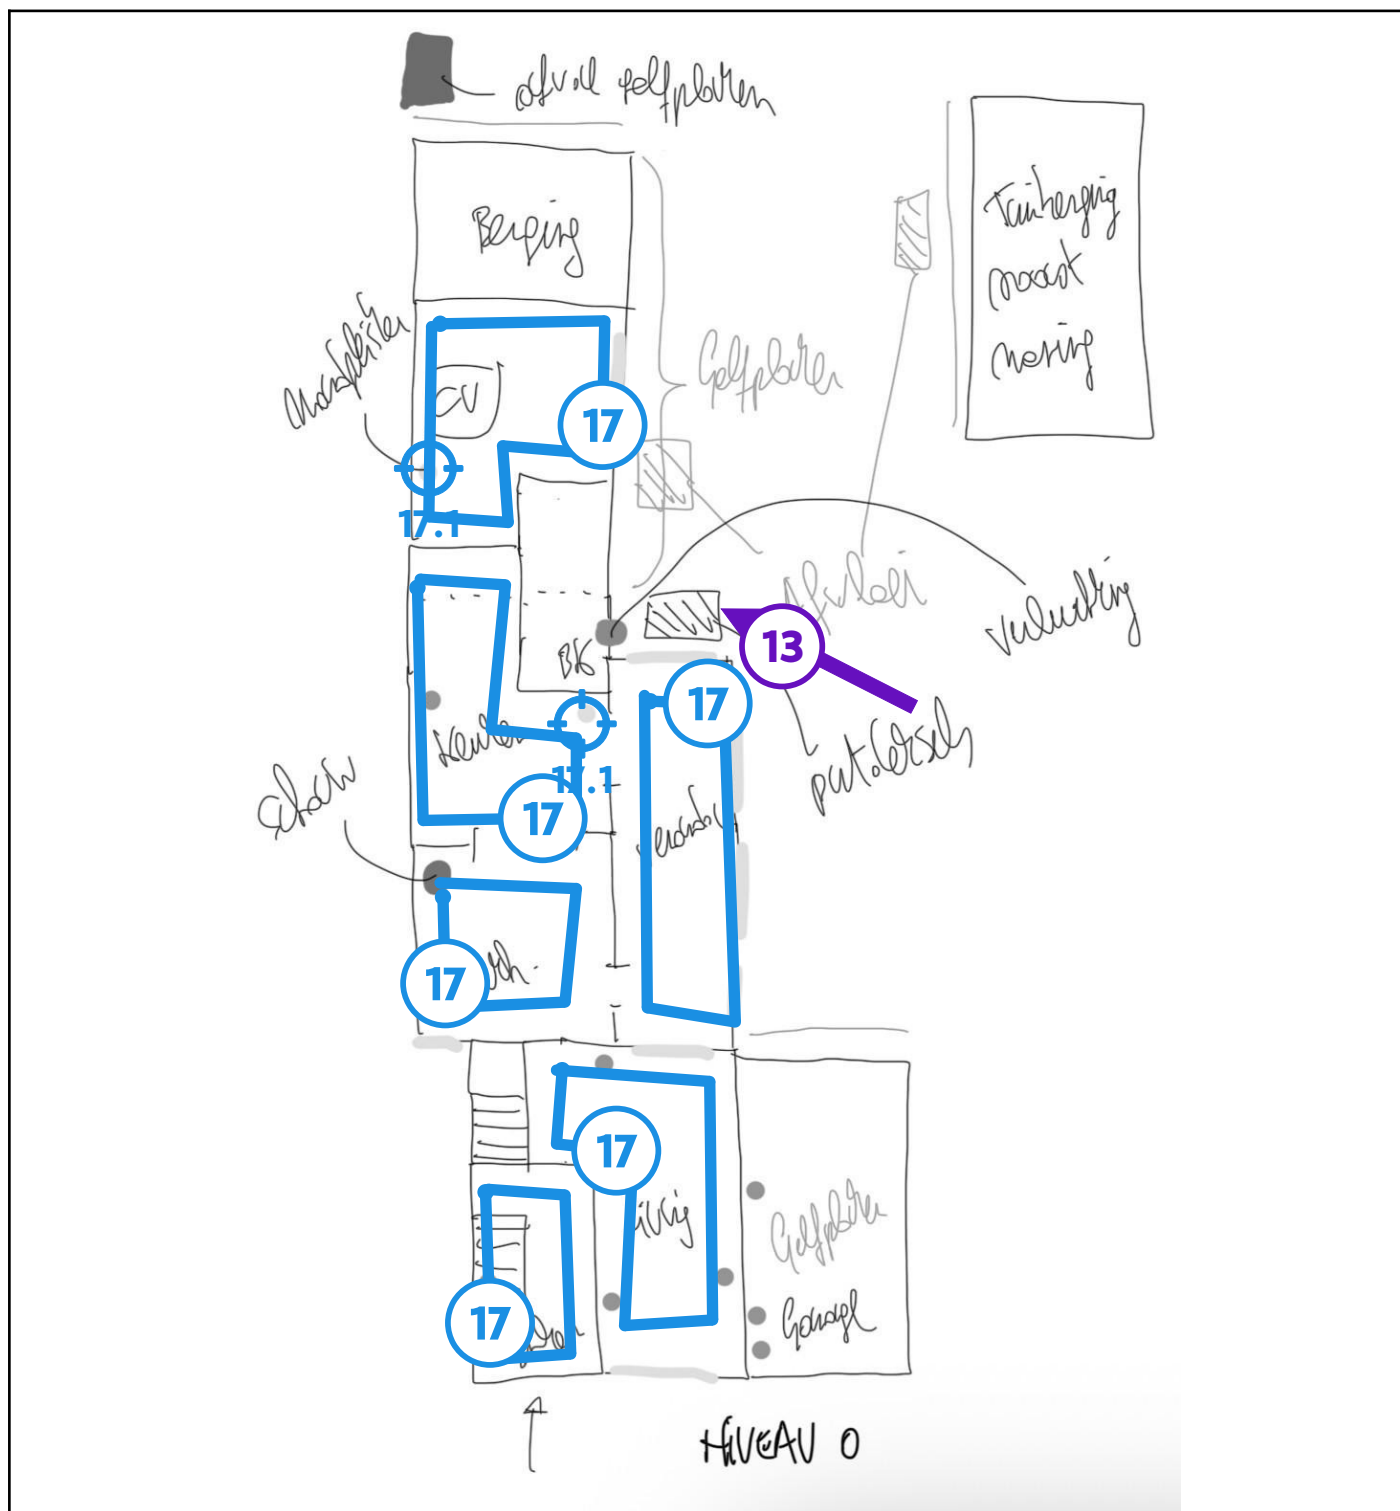
## Plan 2.1: - Niveau 0

Beschrijving	Type	Actie
13. Putdeksels	Beperking	-

17. Zichtbaar wandpleisterwerk	Geen asbest	-
17.1 Code: 1   MS   Wandpleister	Mengmonster	-

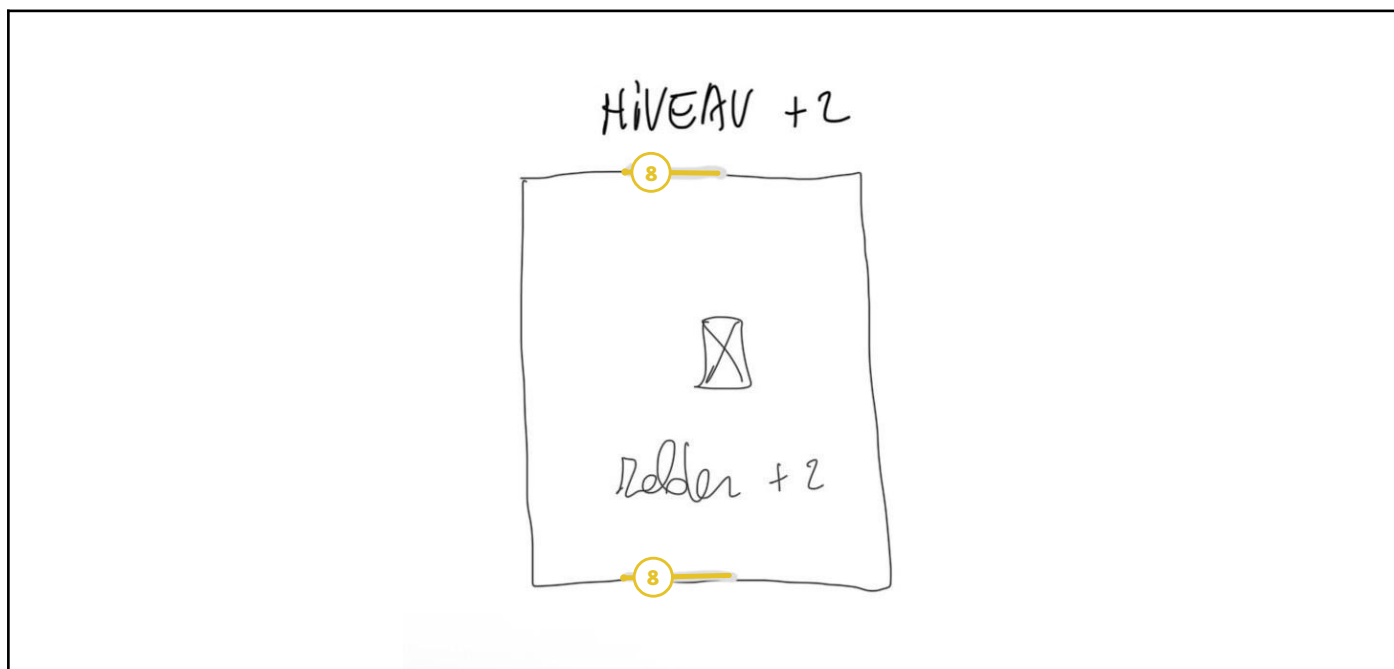
## Plan 2.3: - Niveau +2

Beschrijving	Type	Actie
8. Mastiek/kit tussen glas en profiel   Oude ramen   Asbestverdacht	Asbestmateriaal	Zorgvuldig beheren

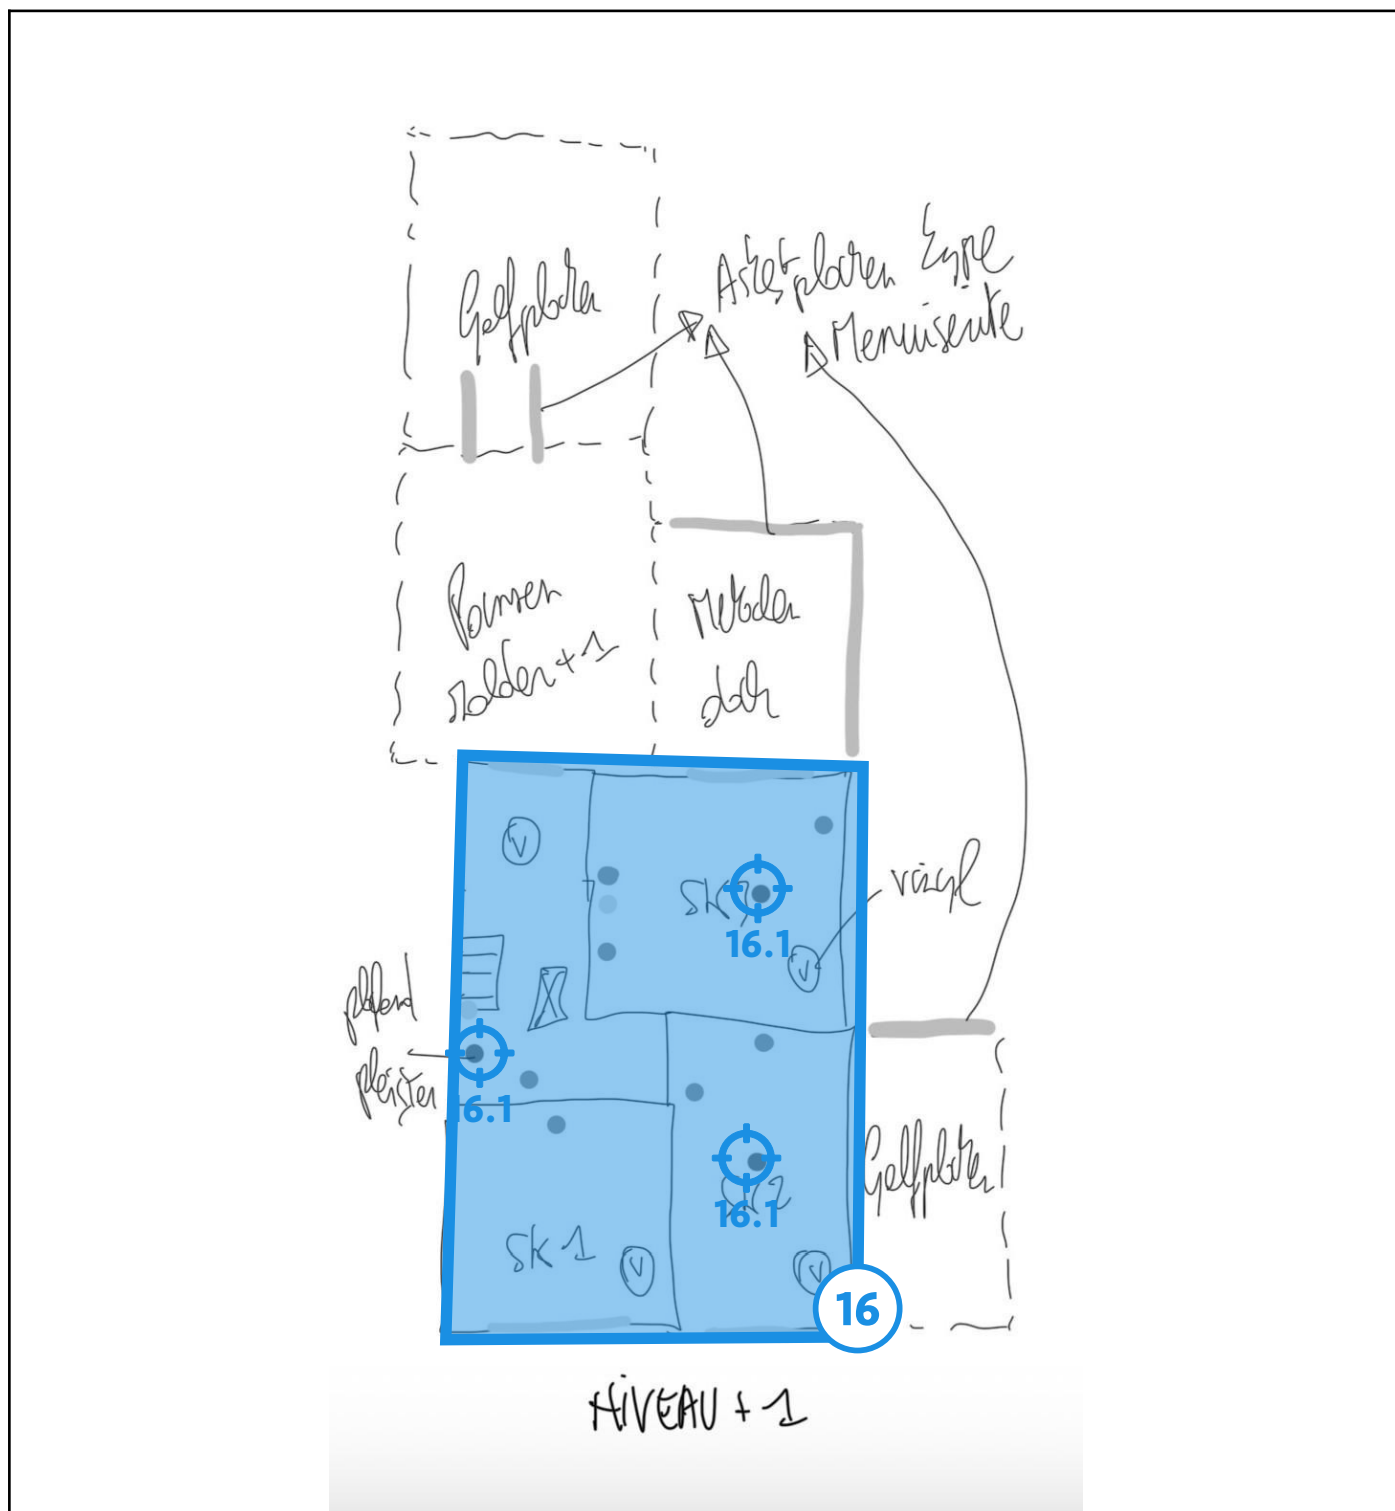
## Plan 2.5: - Niveau +1

Beschrijving	Type	Actie
16. Zichtbaar plafondpleisterwerk	Geen asbest	-

16.1 Code: 2   MS   Plafondpleister	Mengmonster	-
-------------------------------------	-------------	---

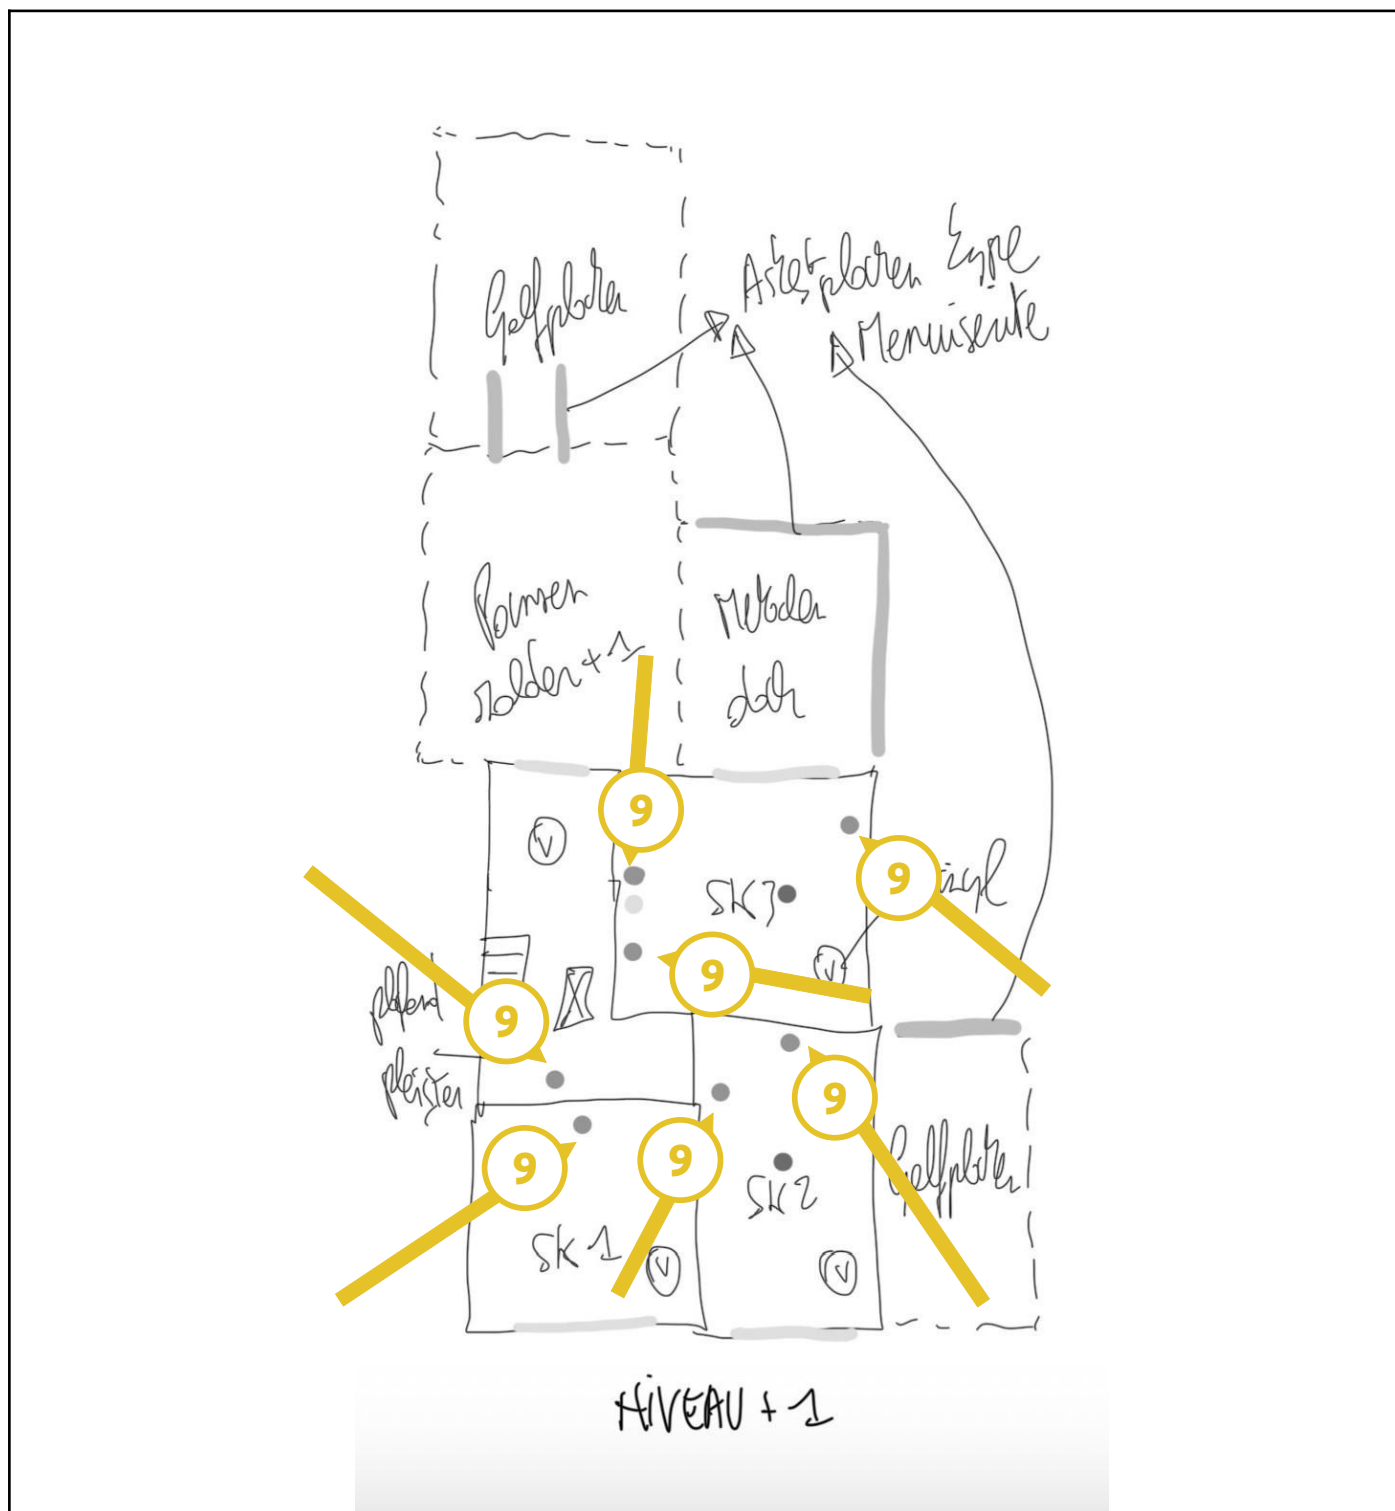
## Plan 2.8: - Niveau +1

Beschrijving	Type	Actie
9. Bakeliet   Elektrische installatie	Asbestmateriaal	Zorgvuldig beheren

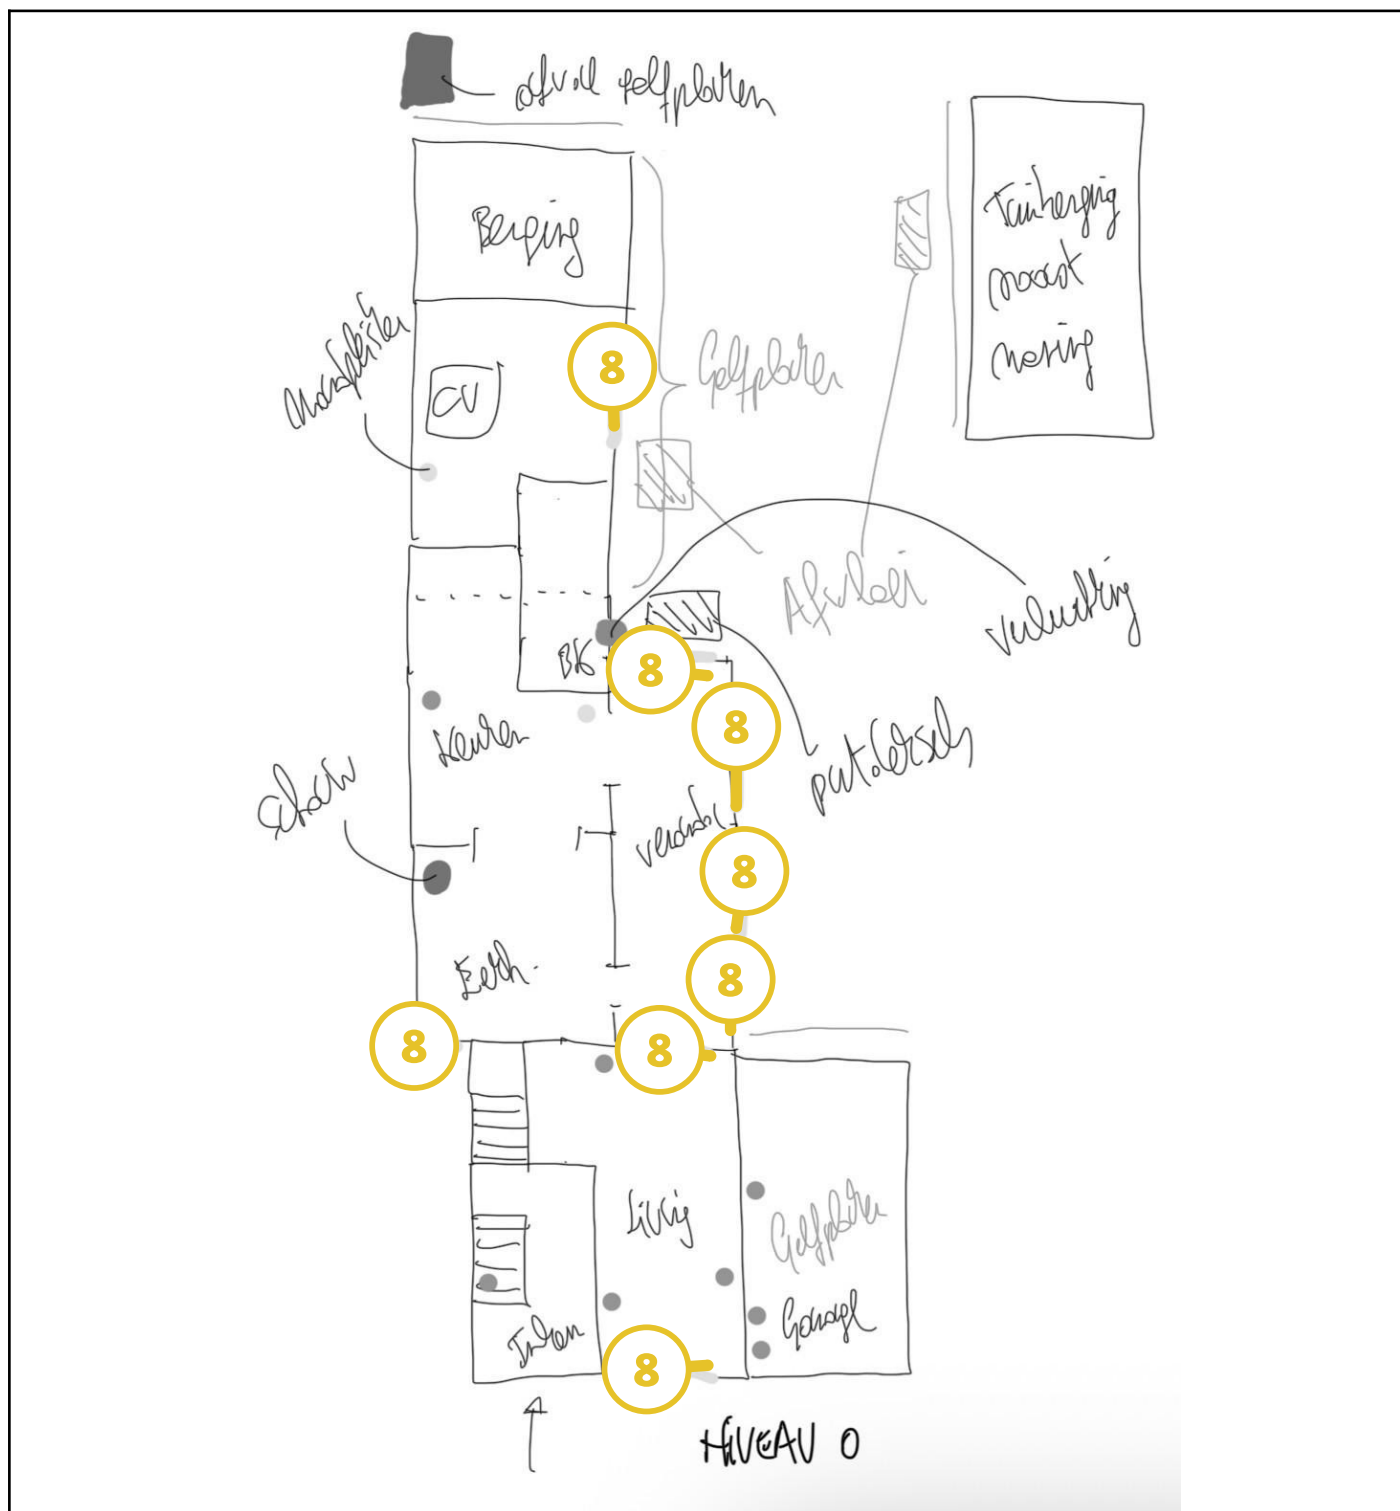
## Plan 2.10: - Niveau 0

Beschrijving	Type	Actie
8. Mastiek/kit tussen glas en profiel   Oude ramen   Asbestverdacht	Asbestmateriaal	Zorgvuldig beheren

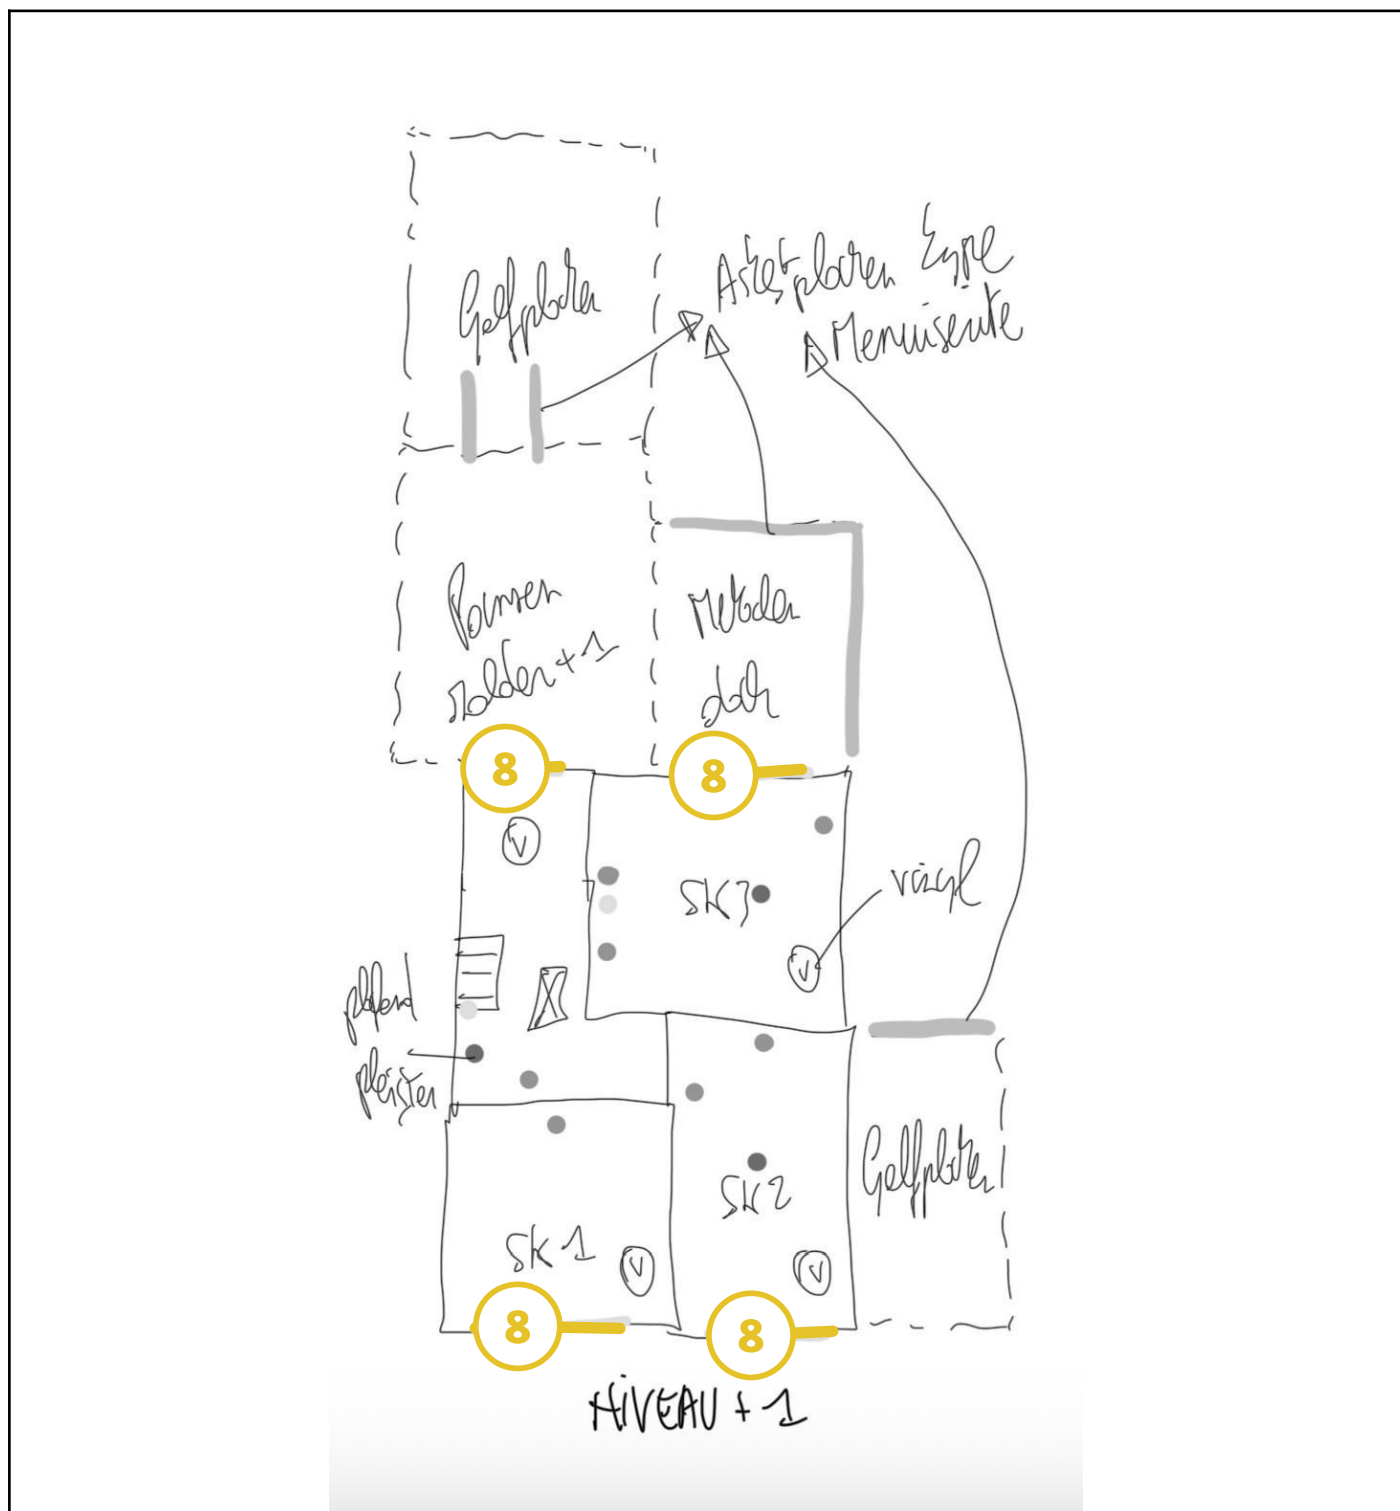
## Plan 2.11: - Niveau +1

Beschrijving	Type	Actie
8. Mastiek/kit tussen glas en profiel   Oude ramen   Asbestverdacht	Asbestmateriaal	Zorgvuldig beheren

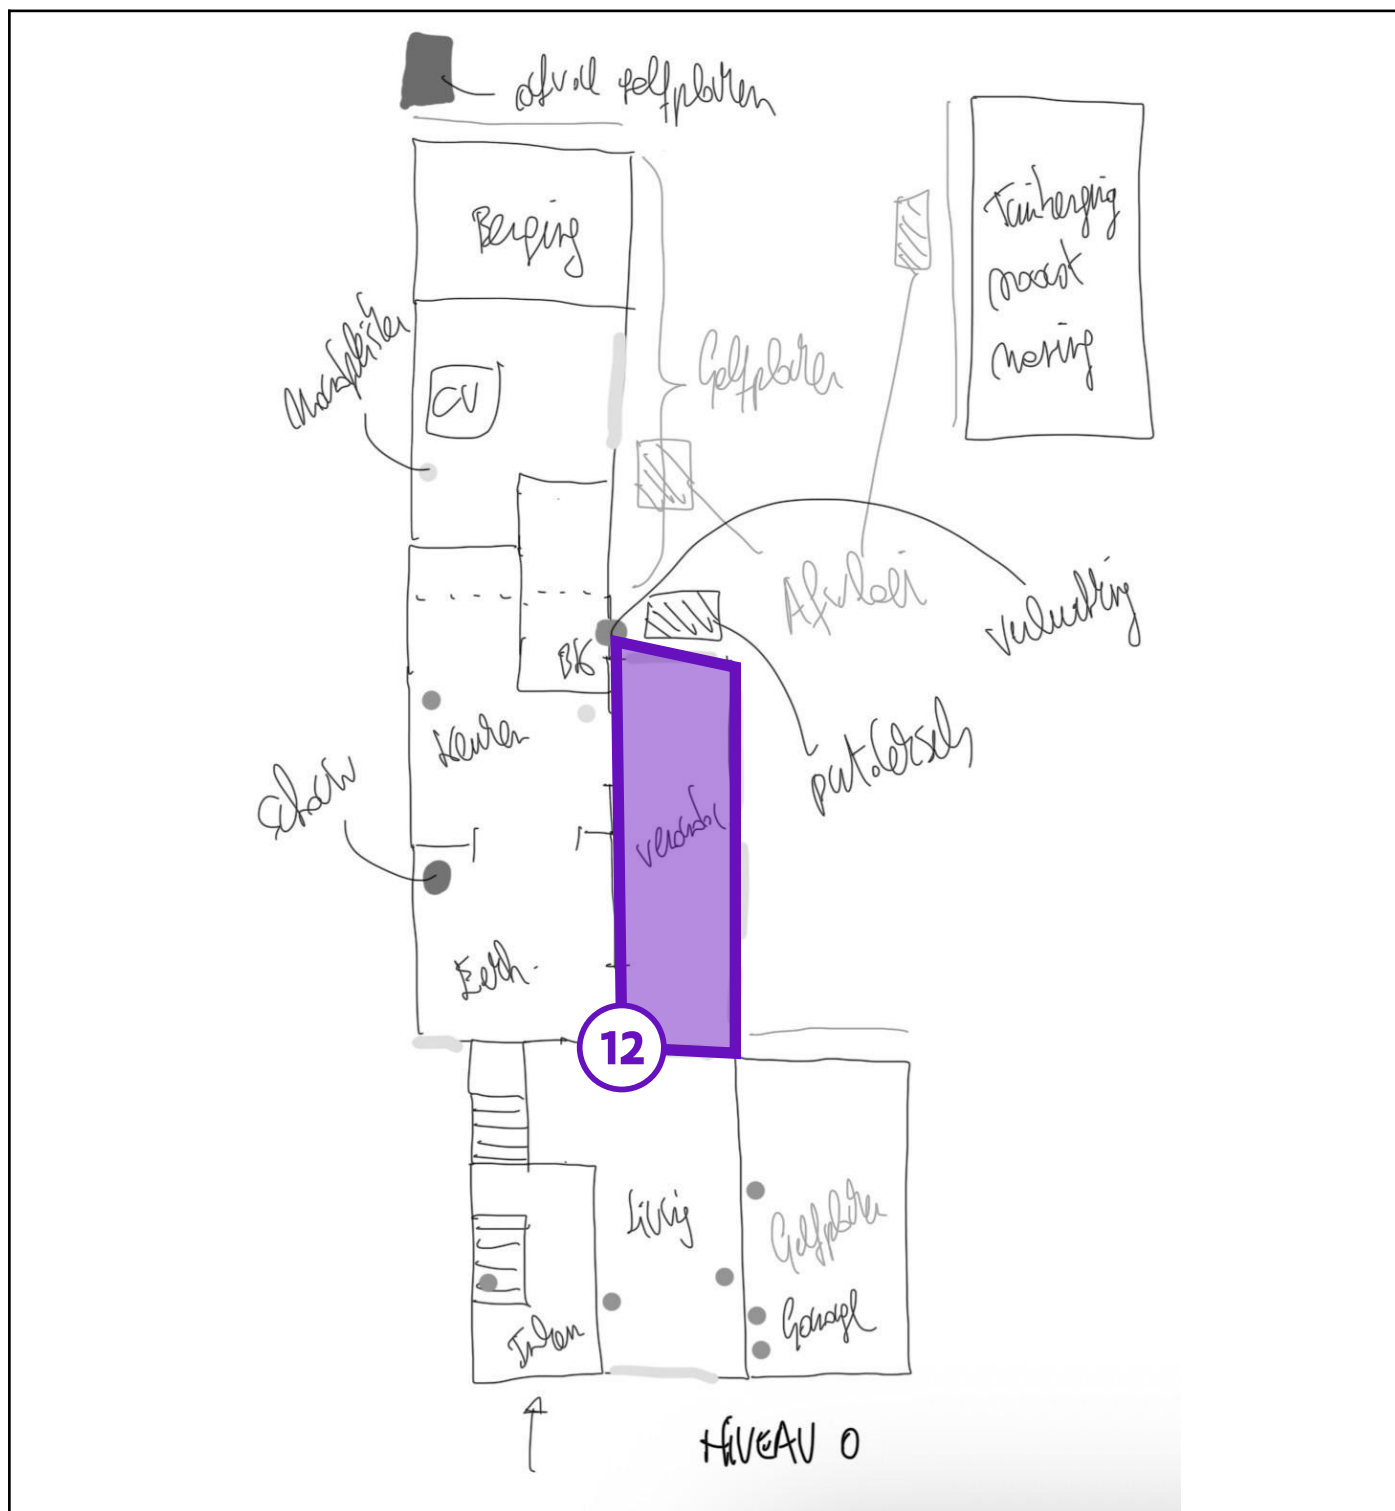
## Plan 2.12: - Niveau 0

Beschrijving	Type	Actie
12. Veranda   Onderdak niet inspecteerbaar zonder destructief onderzoek	Beperking	-

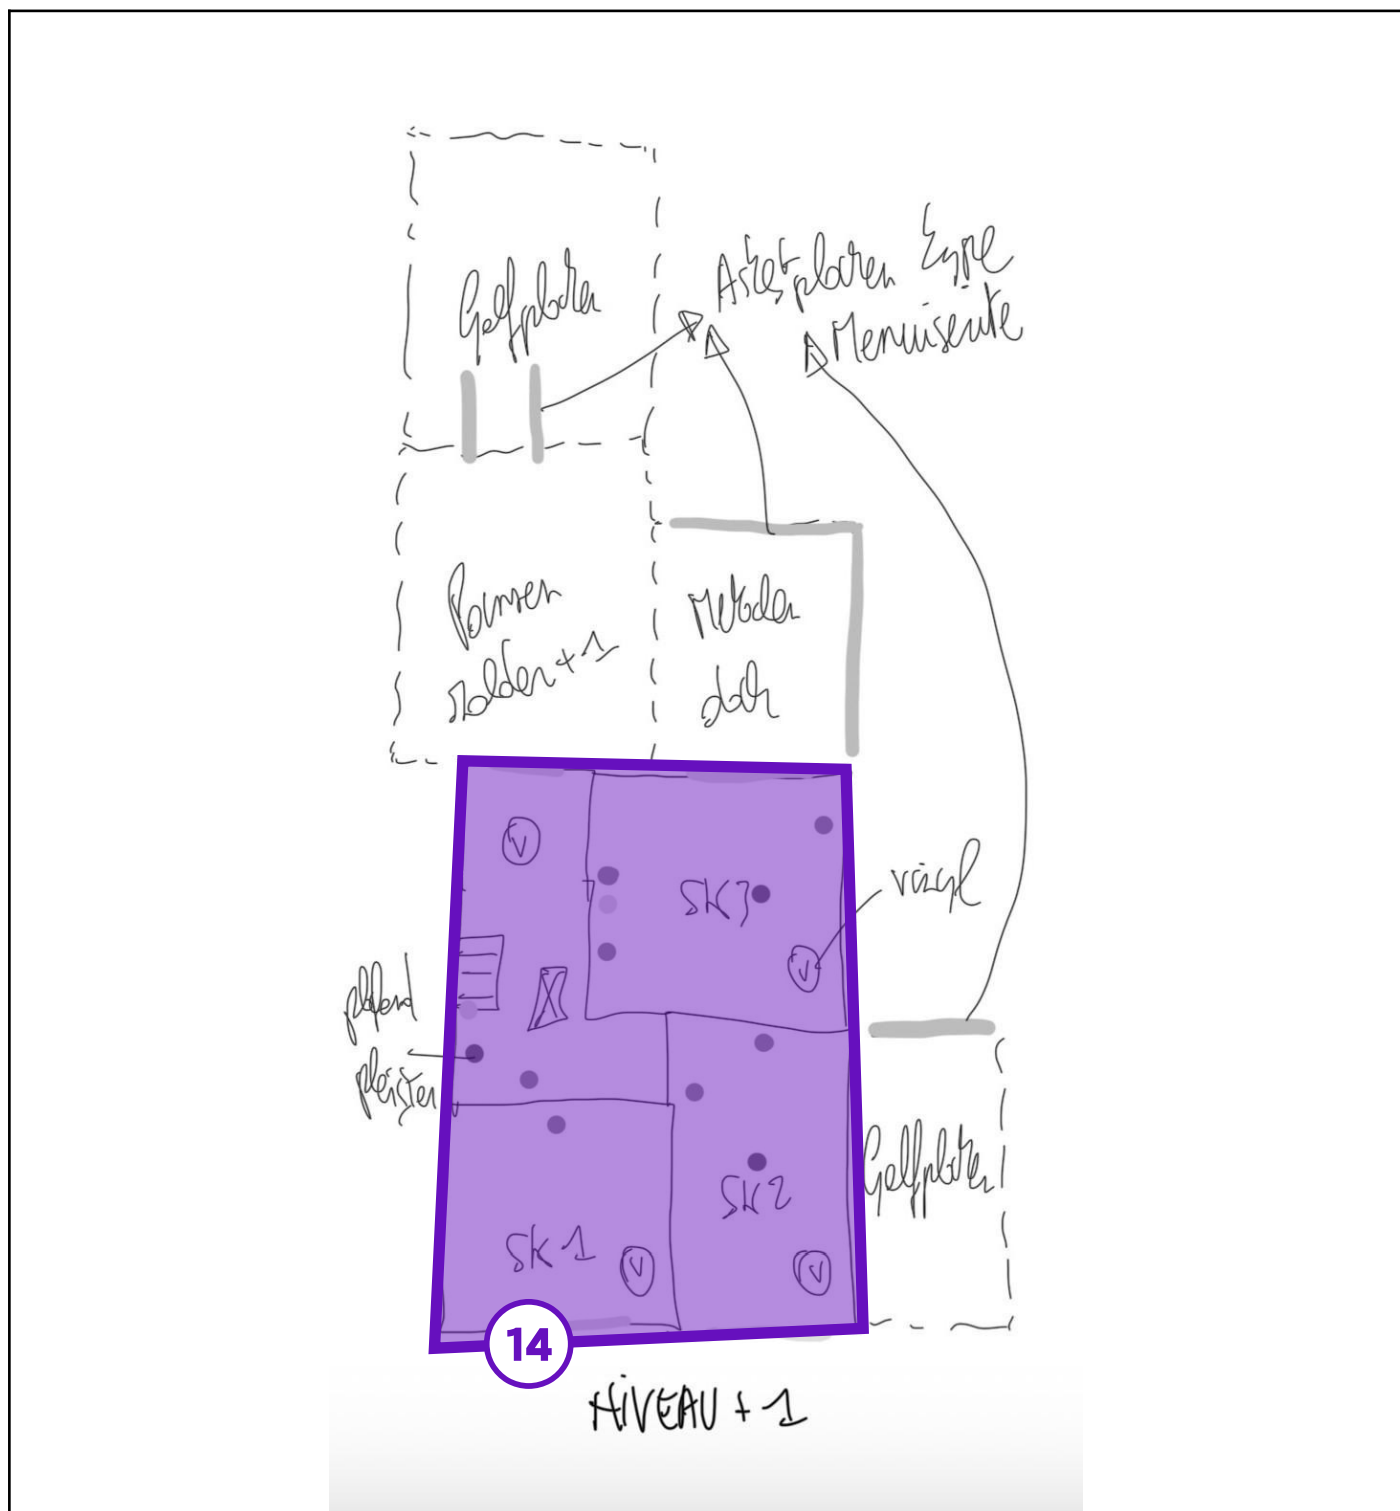
## Plan 2.14: - Niveau +1

Beschrijving	Type	Actie
14. Vinylvloeren niveau +1   Toplaag niet asbestverdacht	Advies	-

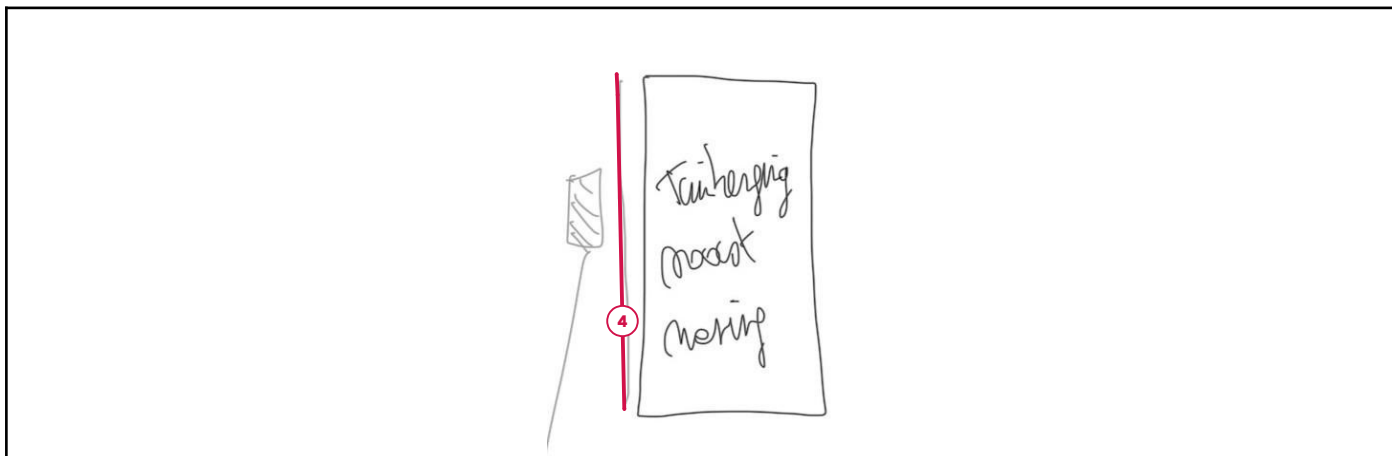
## Plan 3.1: - Tuinberging naast woning

Beschrijving	Type	Actie
4. Asbesthoudend slib/sediment van de dakbedekking   Golfplaten	Asbestmateriaal	Dringend verwijderen

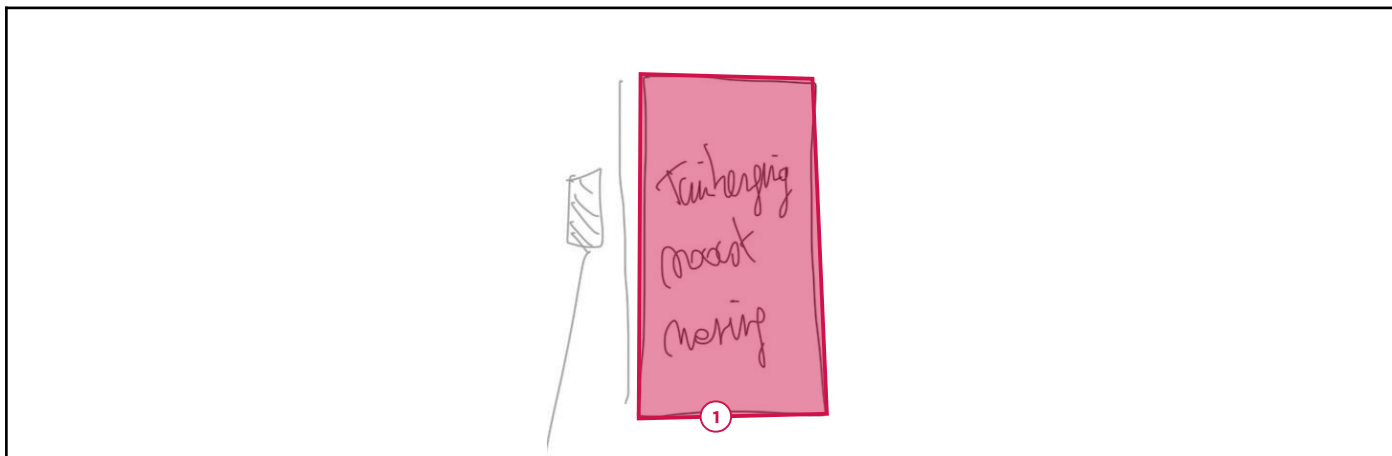
## Plan 3.2: - Tuinberging naast woning

Beschrijving	Type	Actie
1. Dakbedekking   Golfplaten zonder onderdak	Asbestmateriaal	Dringend verwijderen

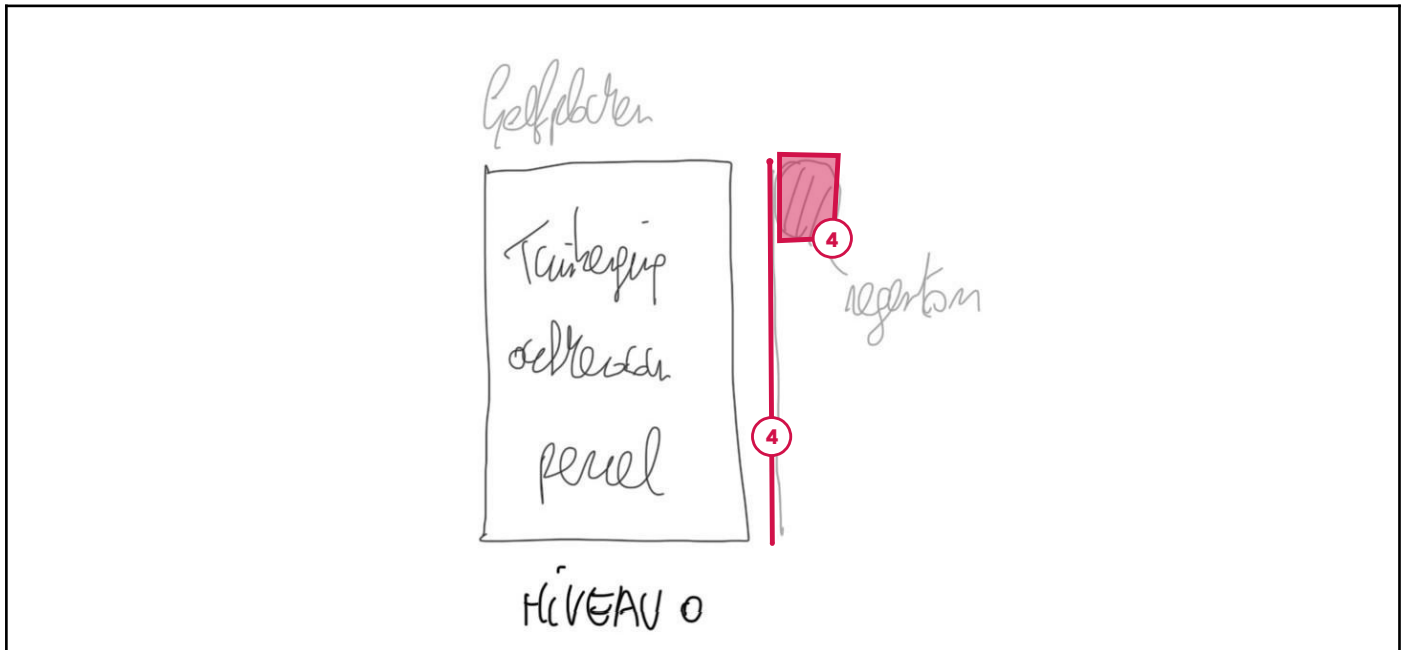
## Plan 4.1: - Tuinberging achteraan perceel

Beschrijving	Type	Actie
4. Asbesthoudend slib/sediment van de dakbedekking   Golfplaten	Asbestmateriaal	<b>Dringend verwijderen</b>

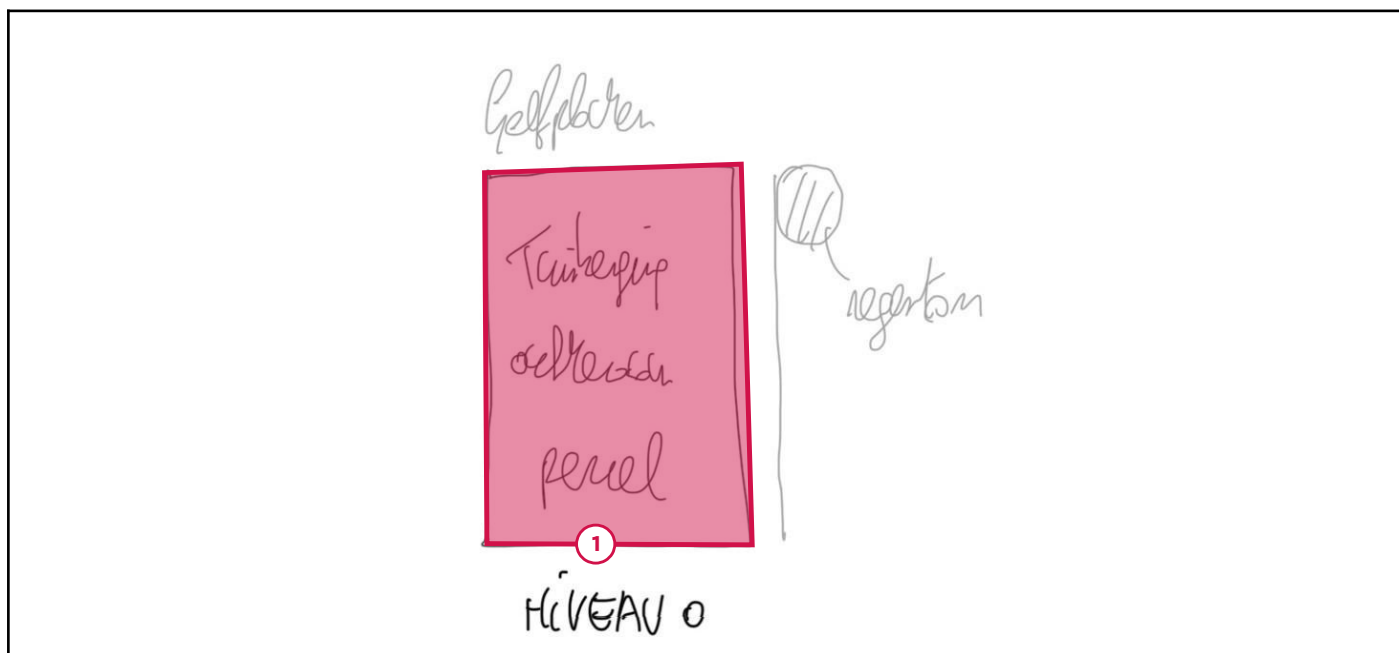
## Plan 4.2: - Tuinberging achteraan perceel

Beschrijving	Type	Actie
1. Dakbedekking   Golfplaten zonder onderdak	Asbestmateriaal	Dringend verwijderen

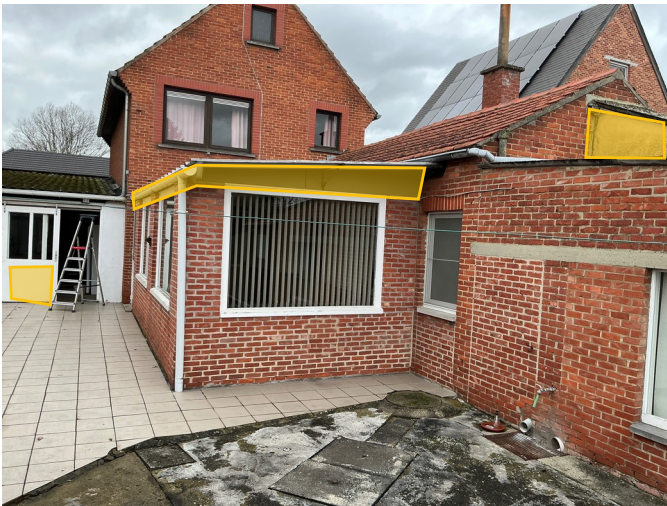
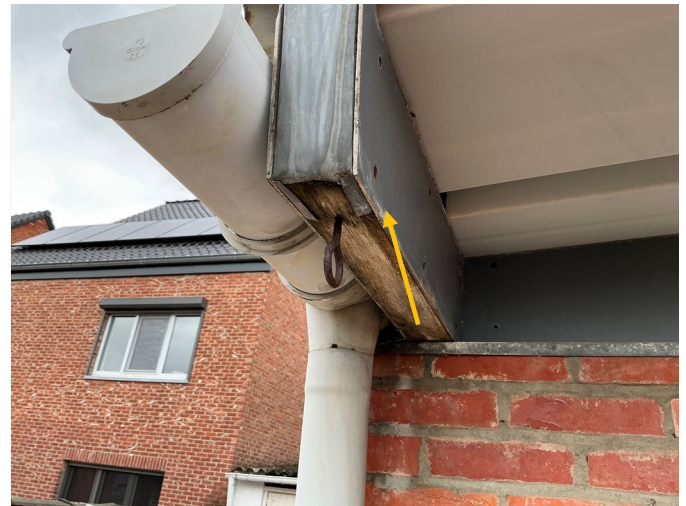
Beschrijving	Asbesthoudend slib/sediment van de dakbedekking I Golfplaten
Type afvalstof	Betreft resten (contaminatie) van verwerking of beschadiging
Type resten (contaminatie)	<ul style="list-style-type: none"> <li>• Stof, deeltjes &lt; 4 mm, flinters, gruis (los, opliggend)</li> <li>• Stof, deeltjes &lt; 4 mm, flinters, gruis (vermengd in materiaal)</li> </ul>
Besmette materialen	<ul style="list-style-type: none"> <li>• Organisch materiaal (mos, mest, vegetatie, ...)</li> <li>• Sediment (dakgoot, afvoerbuï, regenwaterput, ...)</li> </ul>
Bron van de resten	Asbesthoudende dakbedekking
Omgeving	Buiten
Primaire drager	Infrastructuur hemelwater (opvang en afvoer)
Gebondenheid resten	Niet hecht
Hoeveelheid (gewicht - aantal)	<ul style="list-style-type: none"> <li>• 2,89 kg - 1 stuk</li> </ul>
Totaal gewicht	2,89 kg
Eenvoudig bereikbaar	Ja
Identificatiemethode	De asbestdeskundige beoordeelt het materiaal als asbestverdacht en dus asbesthoudend, en dit zonder monstername.

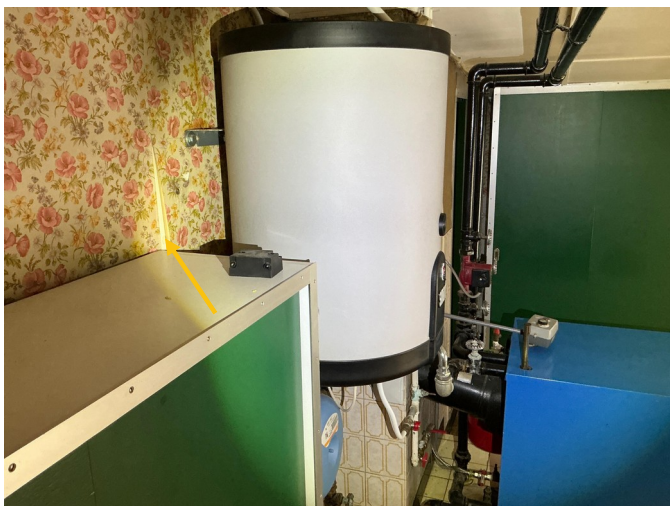
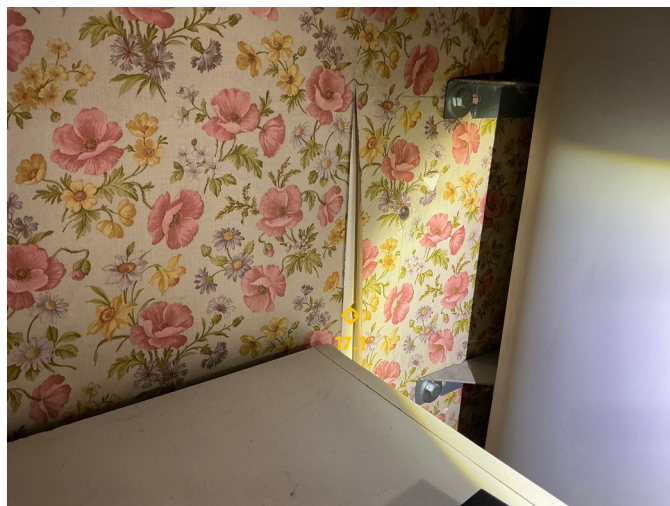
Voor de opmaak van dit asbestattest werd een standaard onderzoek (niet-destructief en een niet-aanvullend onderzoek) uitgevoerd waarbij er geen uitspraak kan worden gedaan over de ruimte / opbouw achter valse wanden/plafonds, onderliggende lagen, eventueel pleisterwerk achter tegels of locaties / ruimtes / vlakken van pleisterwerk die niet tot het uitgevoerde mengstaal van het pleisterwerk behoren.

Afwerkingslagen van gipsplaten kunnen tevens asbest bevatten in smeerlagen van gips/kalk. Om dit vast te kunnen stellen, is verder aanvullend en destructief onderzoek nodig.

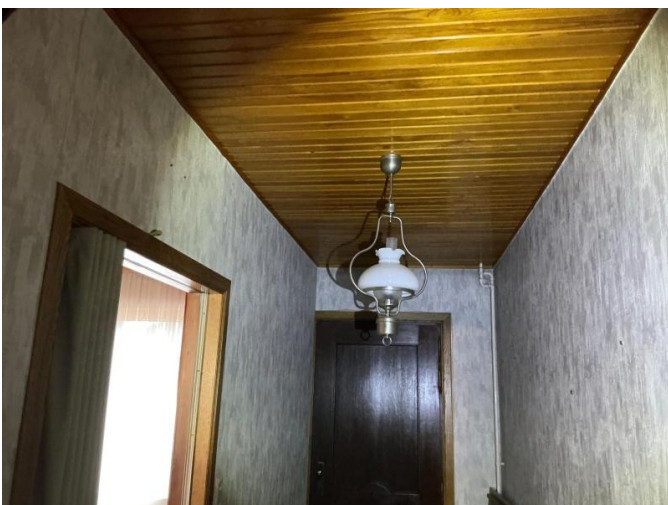
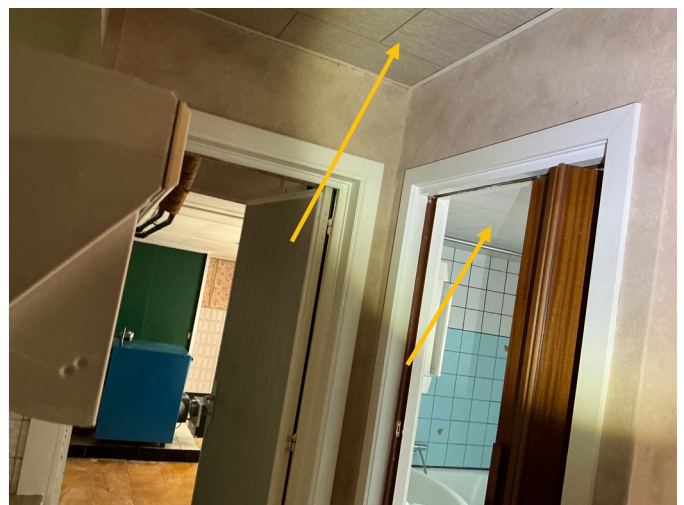
## Fiche 25: Zone met valse/beklede plafonds | Geen zichtbaar plafondpleisterwerk

Er kan geen uitspraak gedaan worden over de ruimte / opbouw achter of van valse wanden en plafonds. Achter valse wanden en plafonds kunnen zich asbestverdachte toepassingen bevinden. Valse wanden en plafonds kunnen tevens (deels) uit asbesthoudende platen bestaan. De valse wanden en plafonds werden niet-destructief en auditief onderzocht tijdens het plaatsbezoek, er konden geen afwijkingen waargenomen worden (tenzij anders vermeld in dit asbestattest). Om hierin volledig uitsluitel te bieden, kan dit enkel door aanvullend destructief onderzoek.
