# Asbestinventarisatetest

Dorpsstraat 11/A, 3560 Lummen

Attestnummer : 20251221-000092.000

**Asbestveilig** (maar niet asbestvrij)

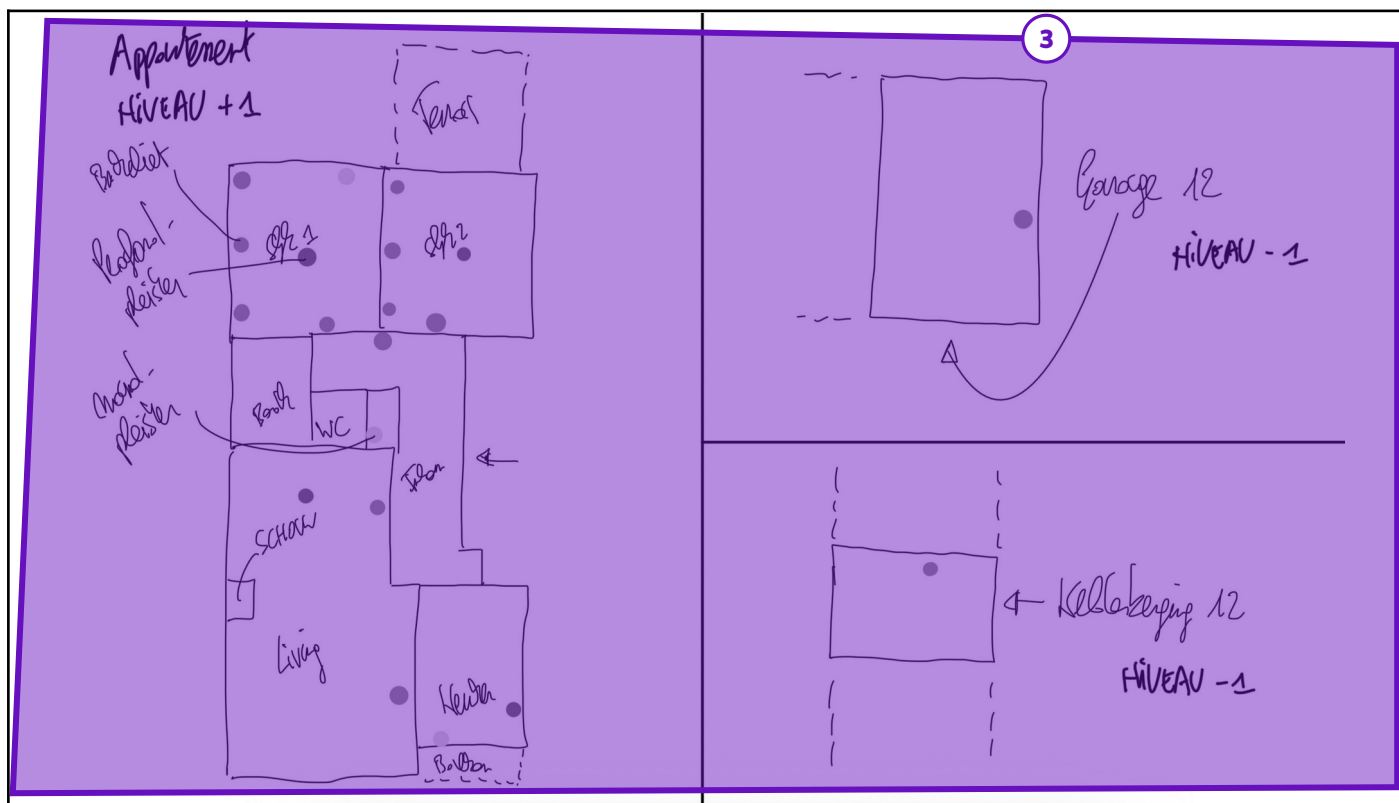
## Plan 1.2: - Niet-destructief en geen aanvullend onderzoek

Beschrijving	Type	Actie
3. Niet-destructief en geen aanvullend onderzoek	Advies	-

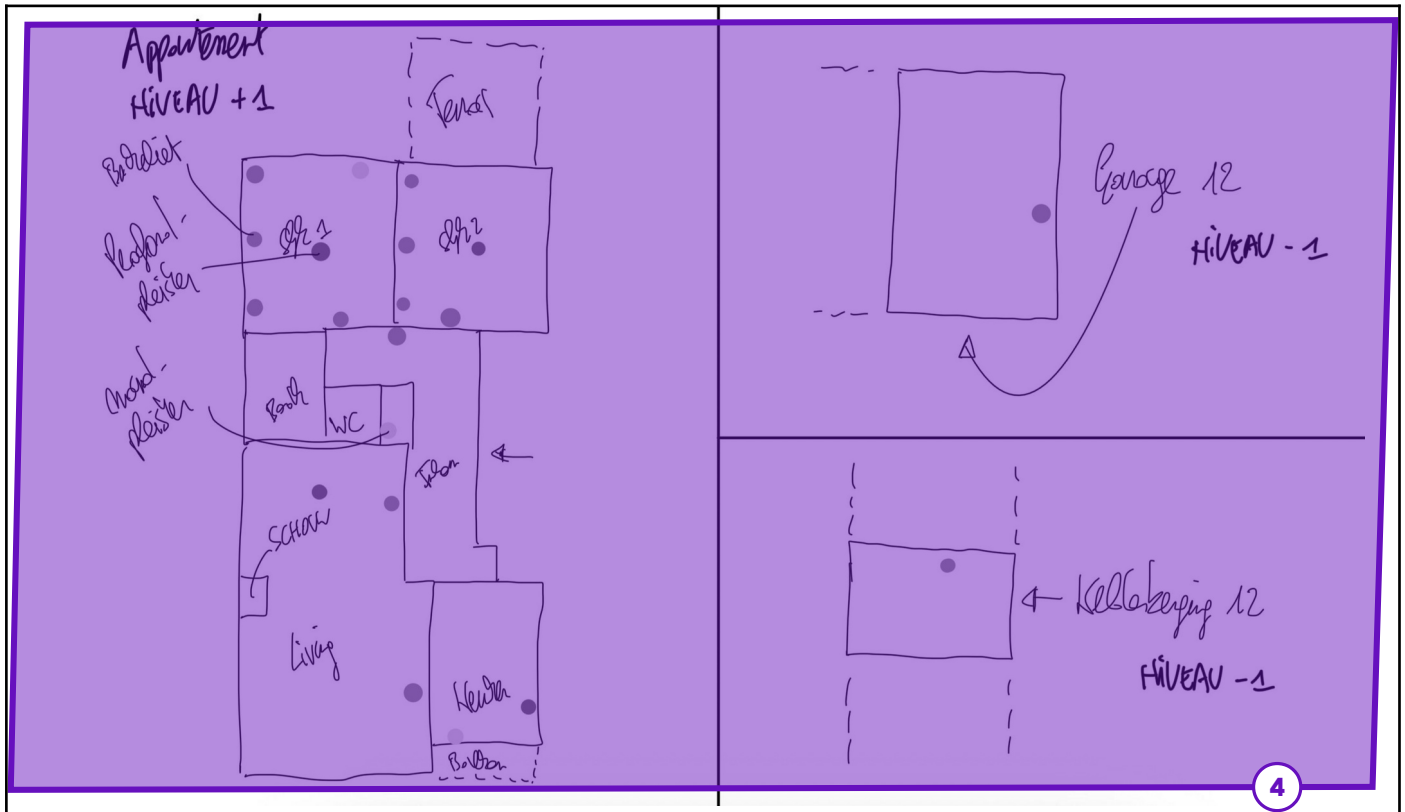
## Plan 1.3: - Geen onderzoek van de gemeenschappelijke delen

Beschrijving	Type	Actie
4. Geen onderzoek van de gemeenschappelijke delen	Advies	-

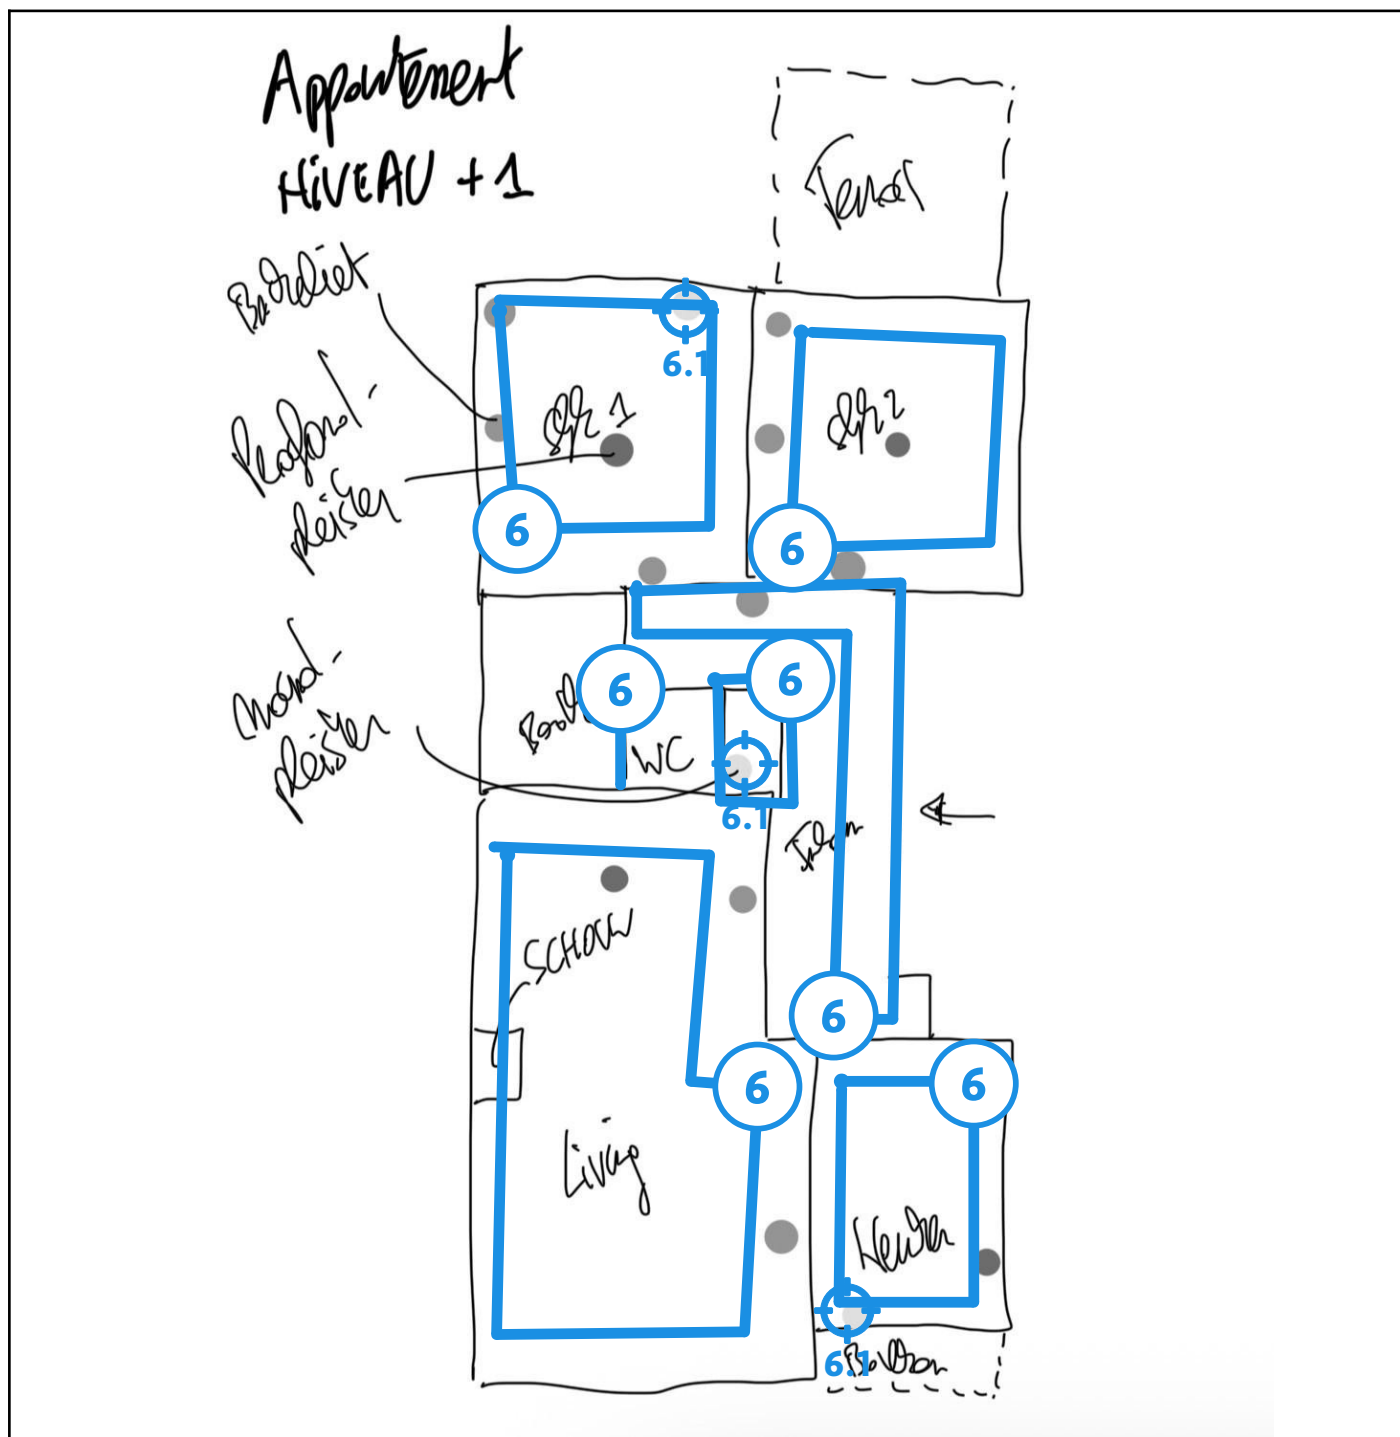
## Plan 2.2: - Appartement

Beschrijving	Type	Actie
6. Zichtbaar wandpleisterwerk	Geen asbest	-
6.1 Code: 1   MS   Wandpleister	Mengmonster	-

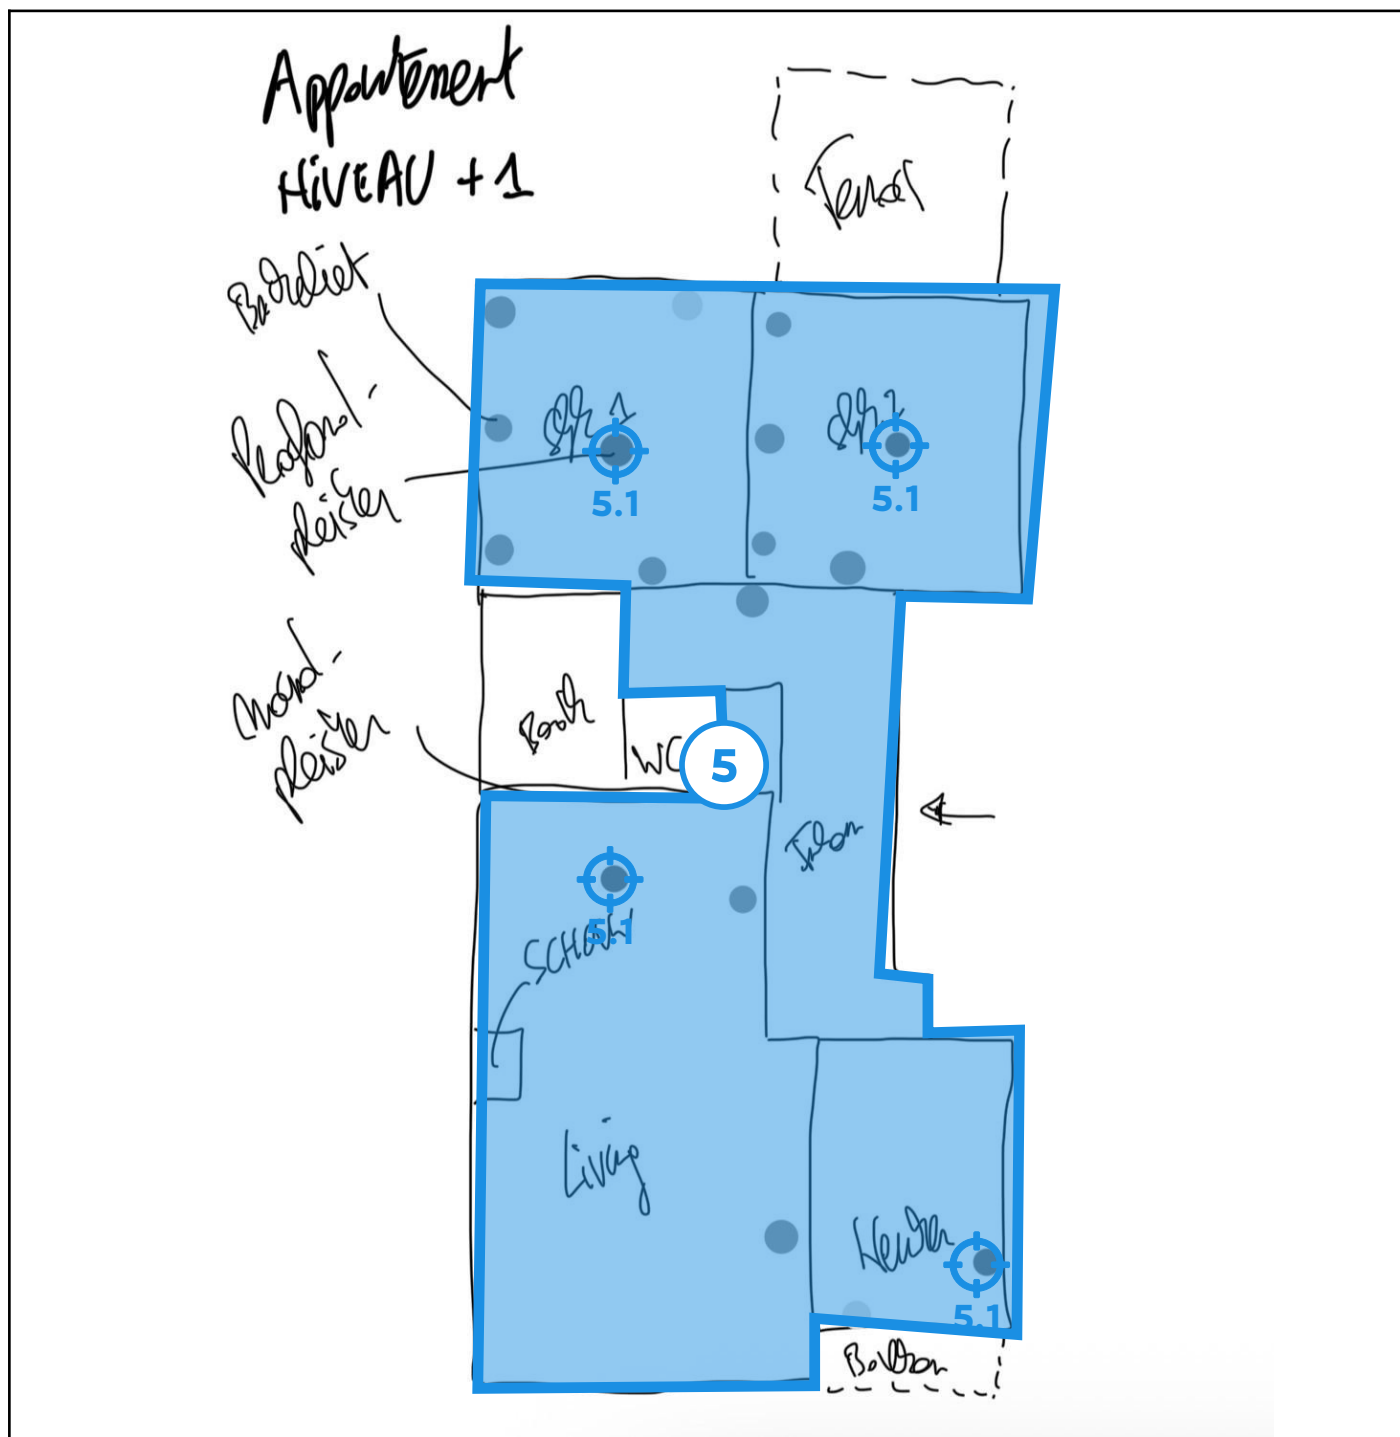
## Plan 2.3: - Appartement

Beschrijving	Type	Actie
5. Zichtbaar plafondpleisterwerk	Geen asbest	-
5.1 Code: 2   MS   Plafondpleister	Mengmonster	-

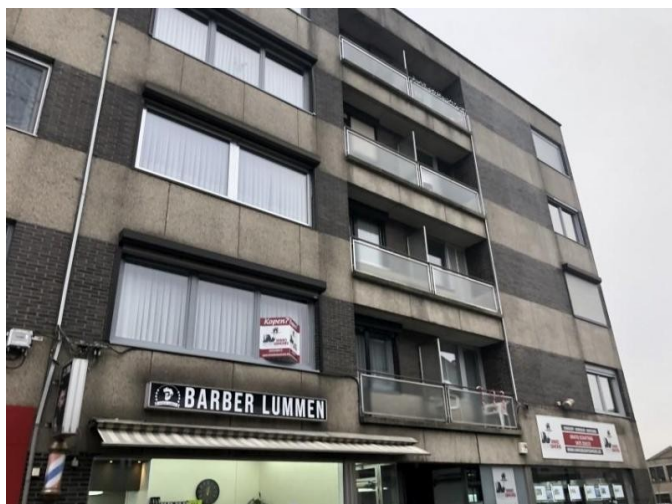
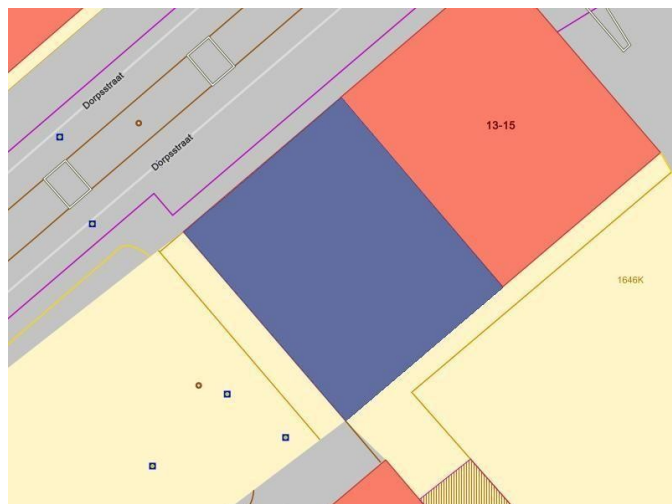
Basis voor advies	Duiding bij niet-destructief en geen aanvullend onderzoek
-------------------	---
