Asbestinventarisatetest

Zoolstraat 14, 3540 Herk-de-Stad

Attestnummer : 20250811-000290.000

Niet-asbestveilig

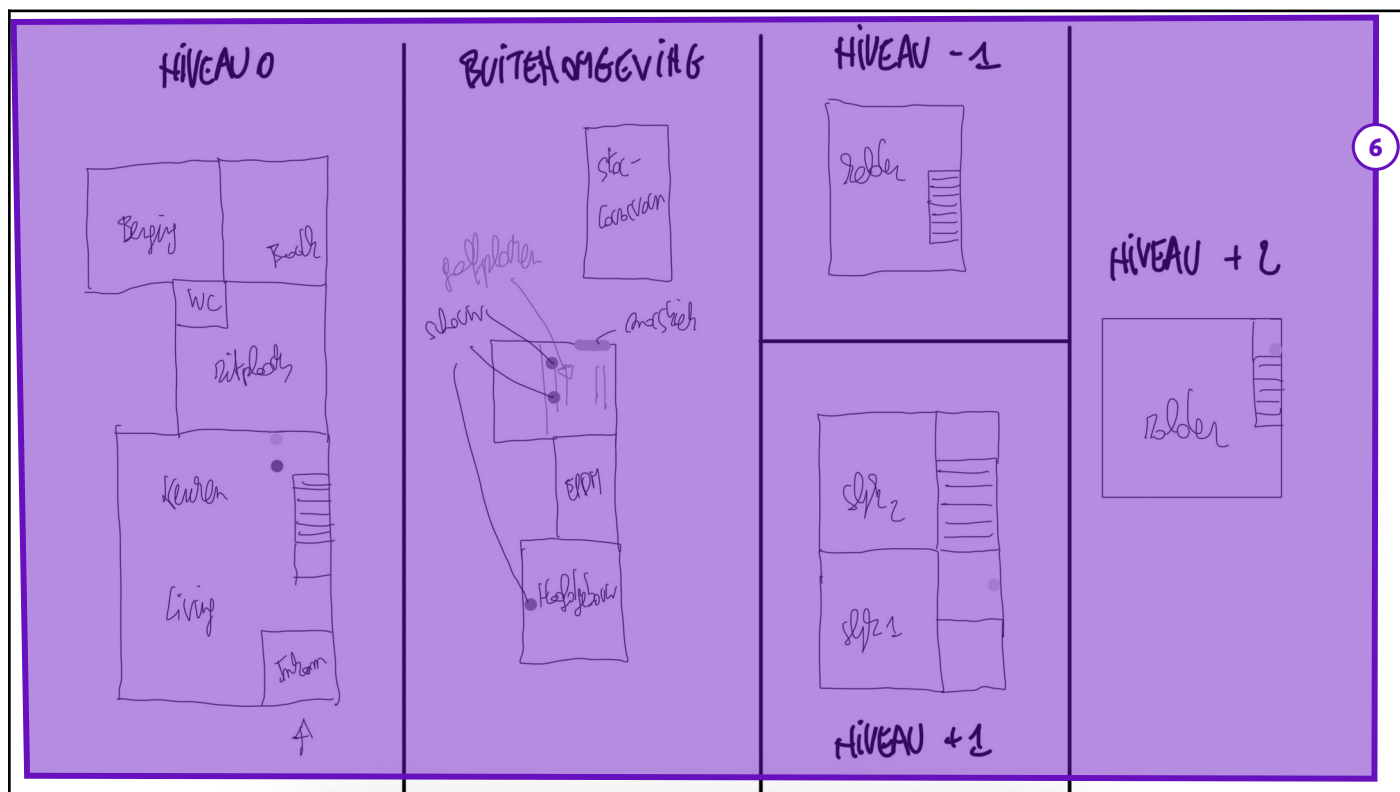
Plan 1.2: 1 | Niet-destructief en geen aanvullend onderzoek

Beschrijving	Type	Actie
6. Niet-destructief en geen aanvullend onderzoek	Advies	-

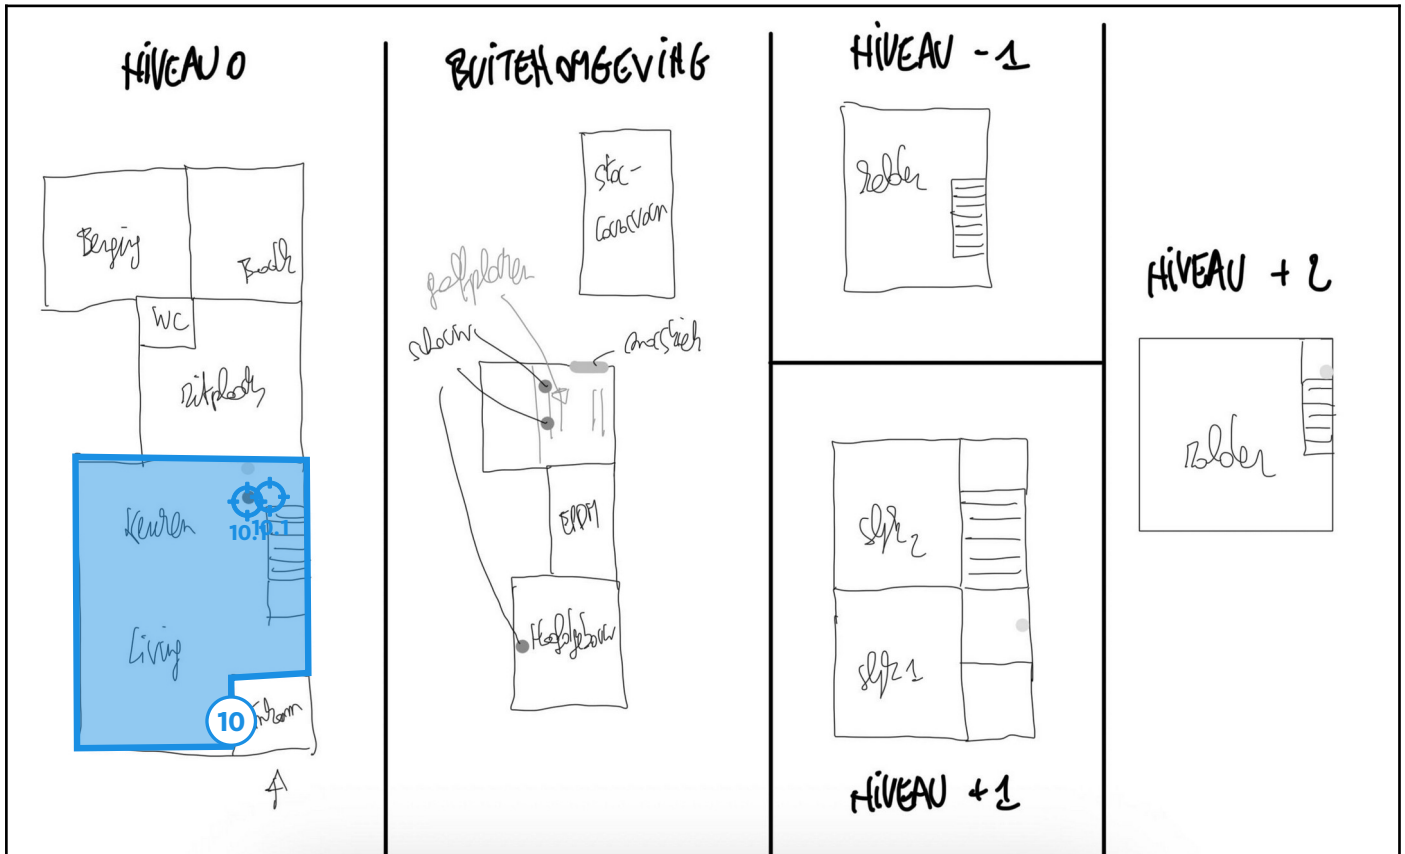
Plan 1.11: Zichtbaar plafondpleisterwerk

Beschrijving	Type	Actie
10. Zichtbaar plafondpleisterwerk	Geen asbest	-
10.1 Code: 2 MS Plafondpleister	Mengmonster	-

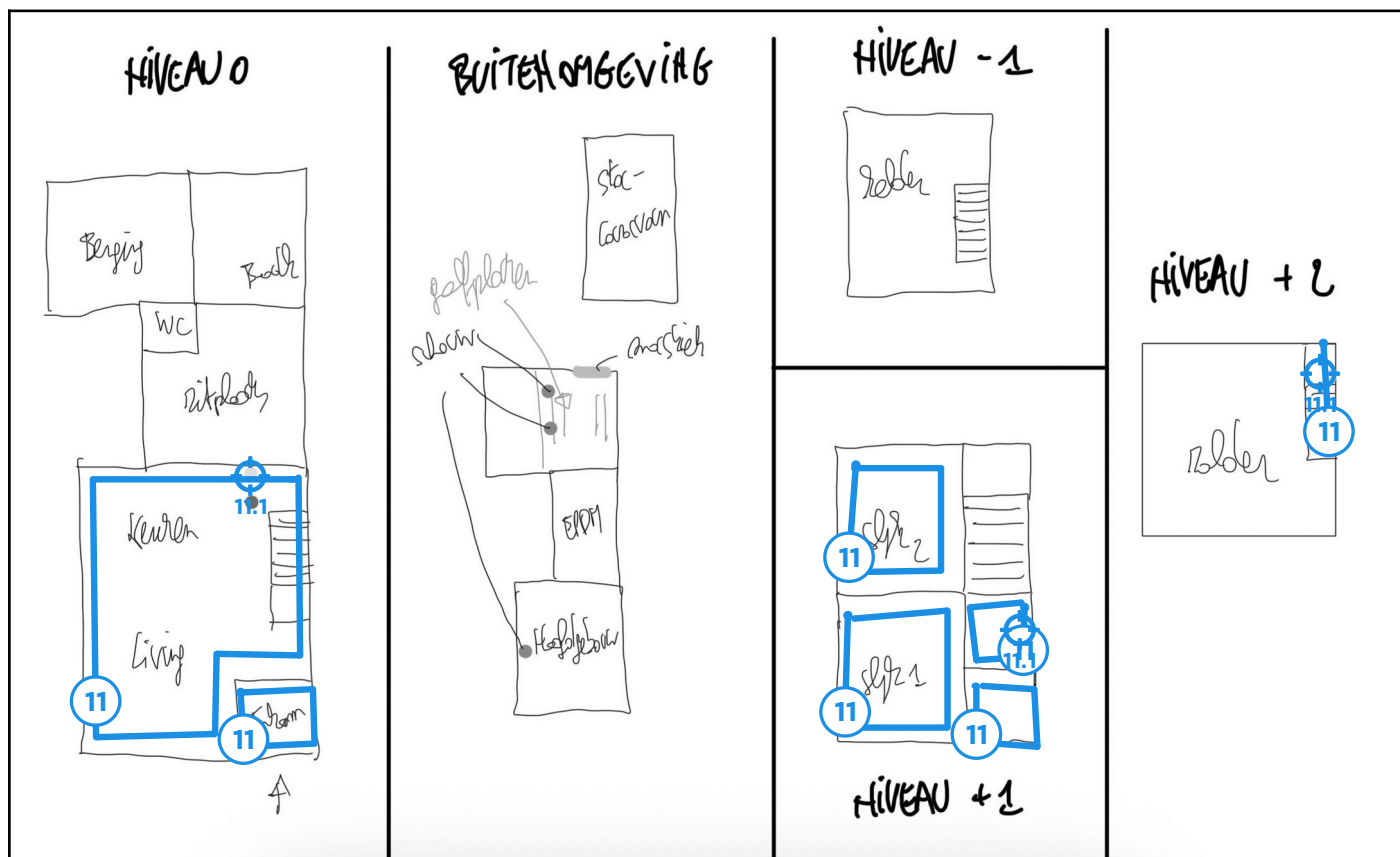
Plan 1.12: Zichtbaar wandpleisterwerk

Beschrijving	Type	Actie
11. Zichtbaar wandpleisterwerk	Geen asbest	-
11.1 Code: 1 MS Wandpleister	Mengmonster	-

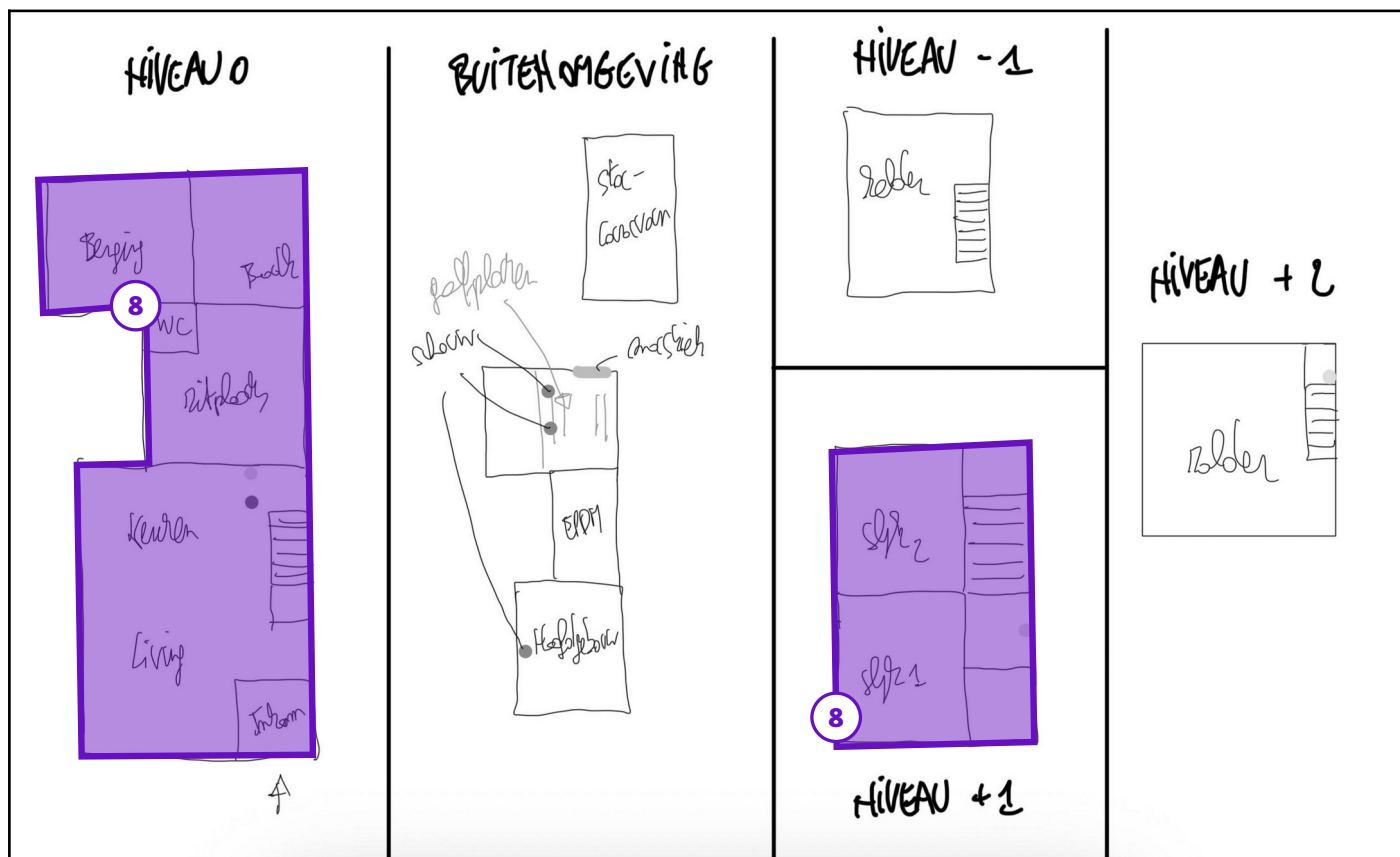
Plan 1.13: Zone met valse plafonds en valse wanden

Beschrijving	Type	Actie
8. Zone met valse wanden en valse plafonds	Advies	-

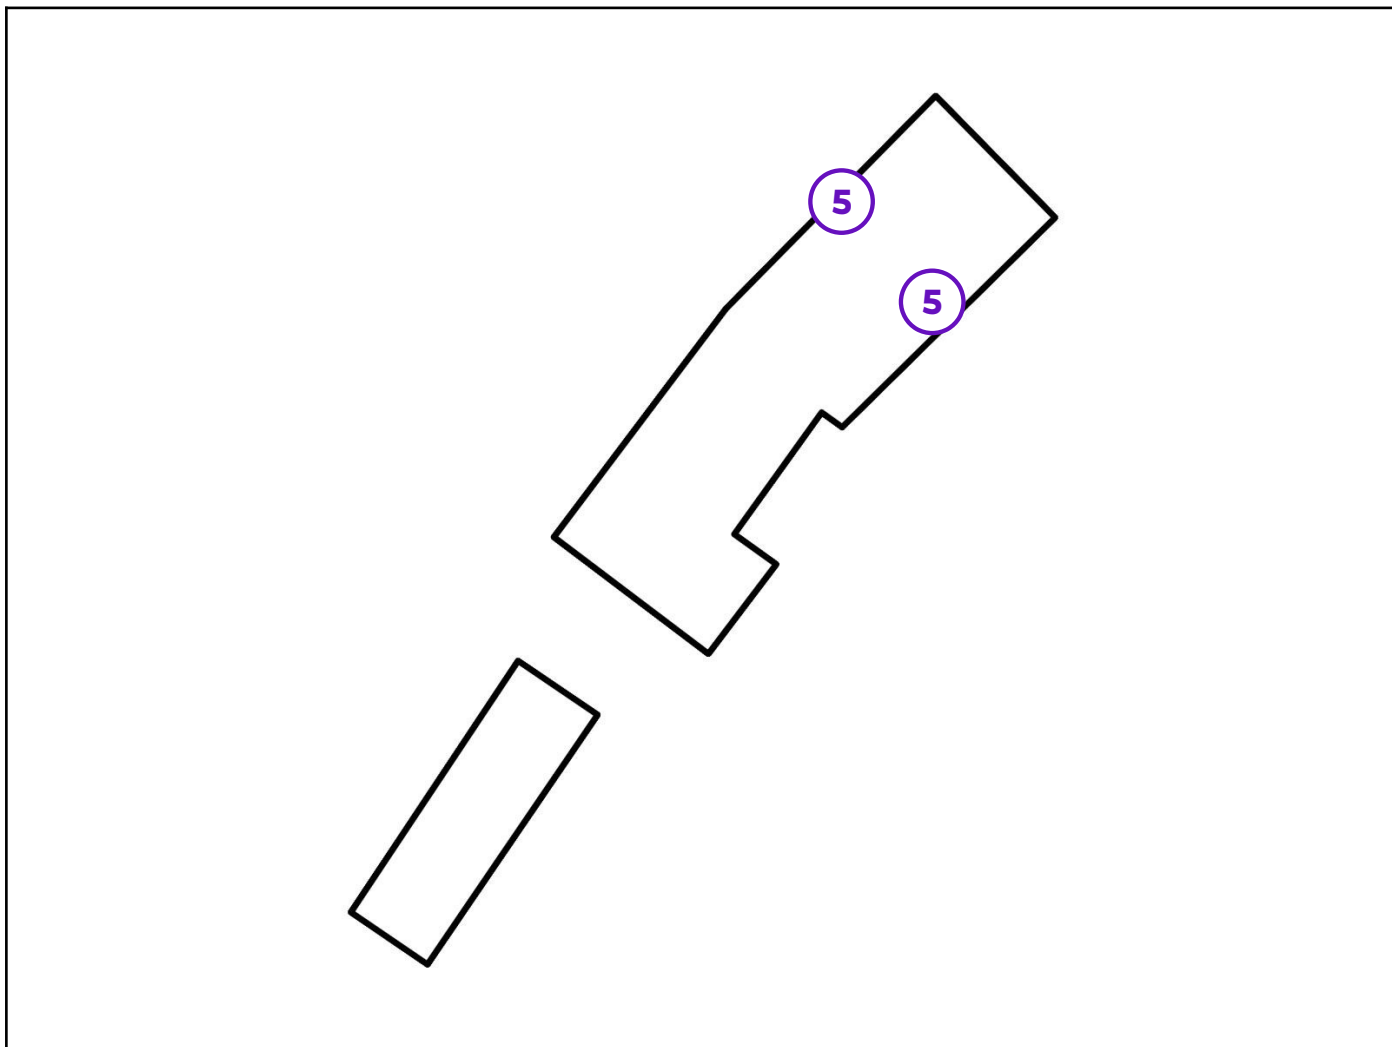
Plan 1.14: Inspectiegebied I Constructies blauw geselecteerd

Beschrijving	Type	Actie
5. Binnenkant van de schouw(en) niet inspecteerbaar	Beperking	-
