# Asbestinventarisatetest

Rozenstraat 6, 3545 Halen

Attestnummer : 20260818-000341.000

**Niet-asbestveilig**

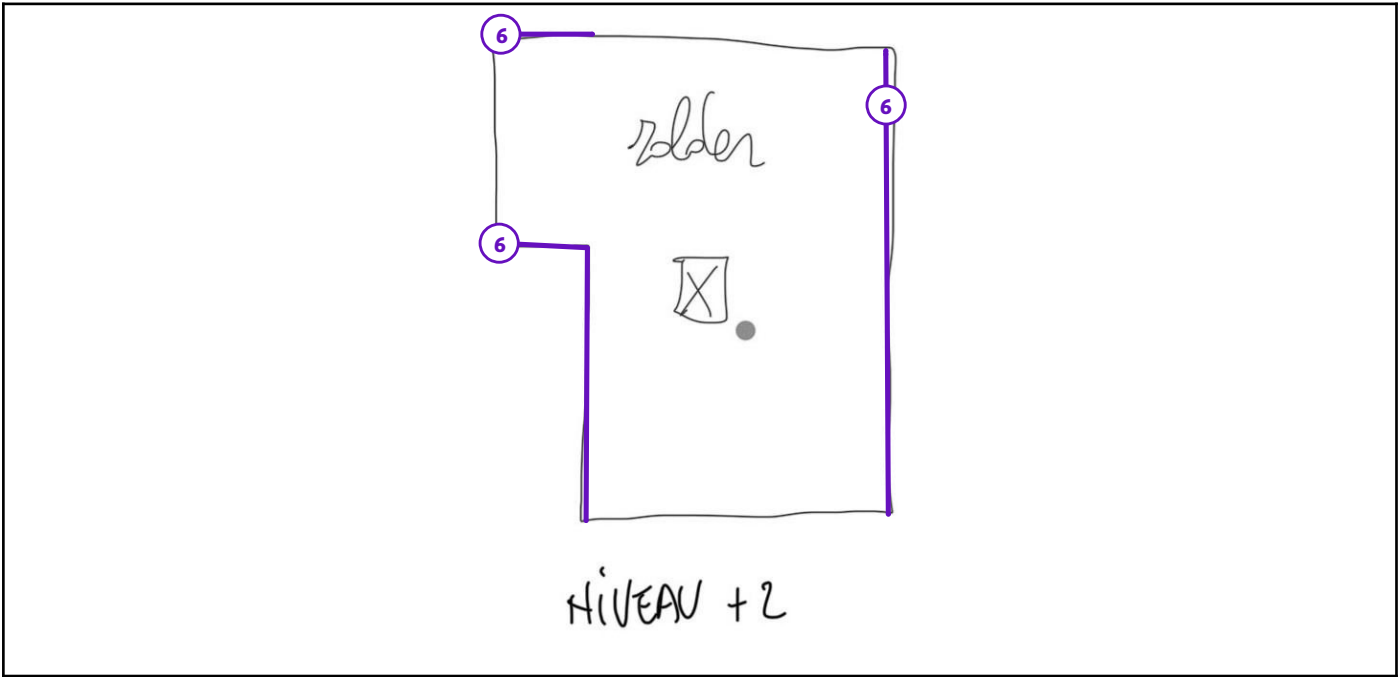
### Plan 2.3: - Niveau +2

| Beschrijving | Type | Actie |
|---|---|---|
| 6. Binnenkant van de goten / kroonlijst niet inspecteerbaar | Beperking | - |

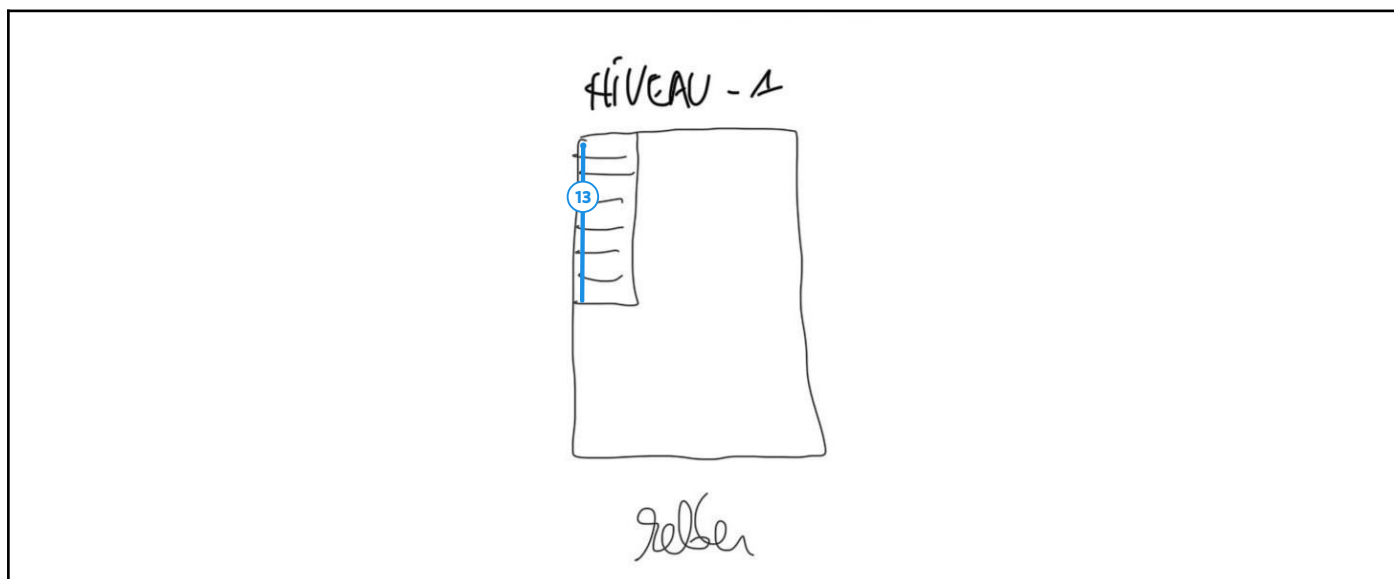
## Plan 2.4: - Niveau -1

| Beschrijving | Type | Actie |
|---|---|---|
| 13. Zichtbaar wandpleisterwerk | Geen asbest | - |

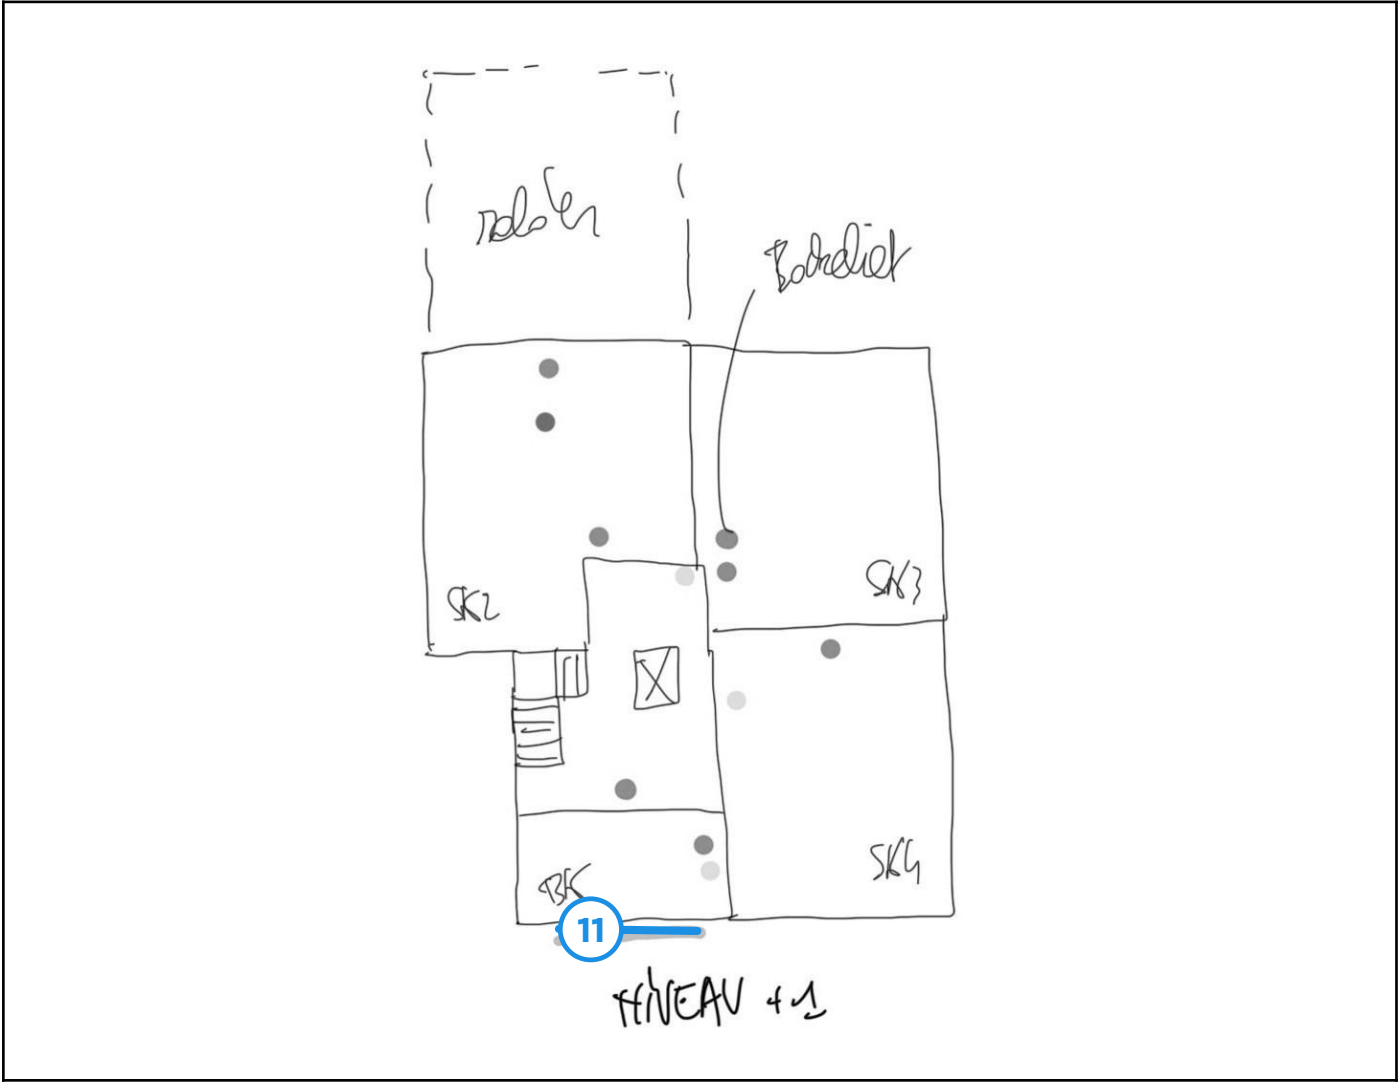
Plan 2.8: - Niveau +1

| Beschrijving | Type | Actie |
|---|---|---|
| 11. Mastiek/Kit tussen profiel of rolluikgeleider en muur | Geen asbest | - |

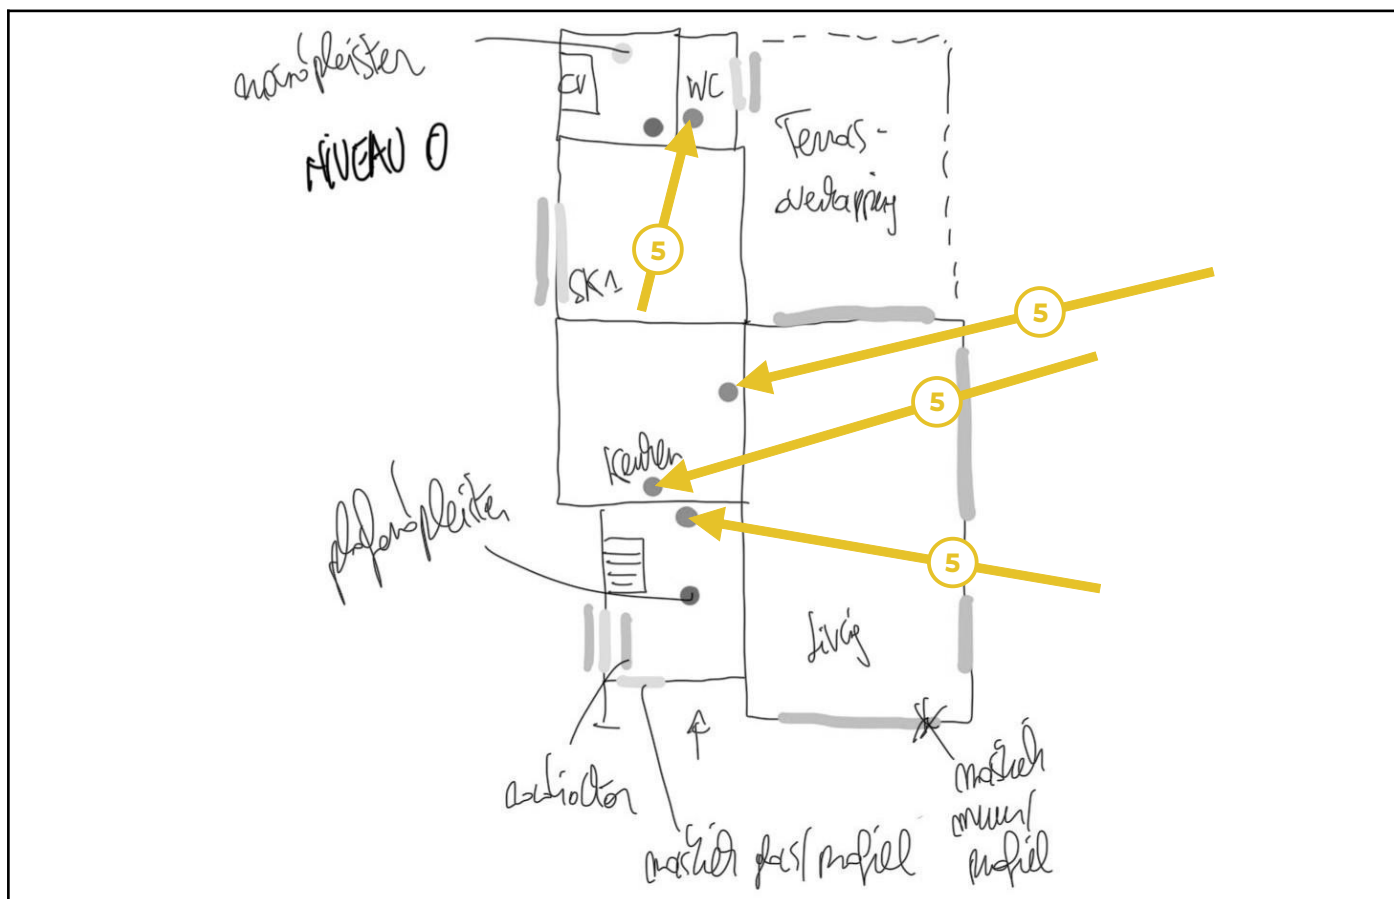
## Plan 2.9: - Niveau 0

| Beschrijving | Type | Actie |
|---|---|---|
| 5. Bakeliet I Elektrische installatie | Asbestmateriaal | Zorgvuldig beheren |

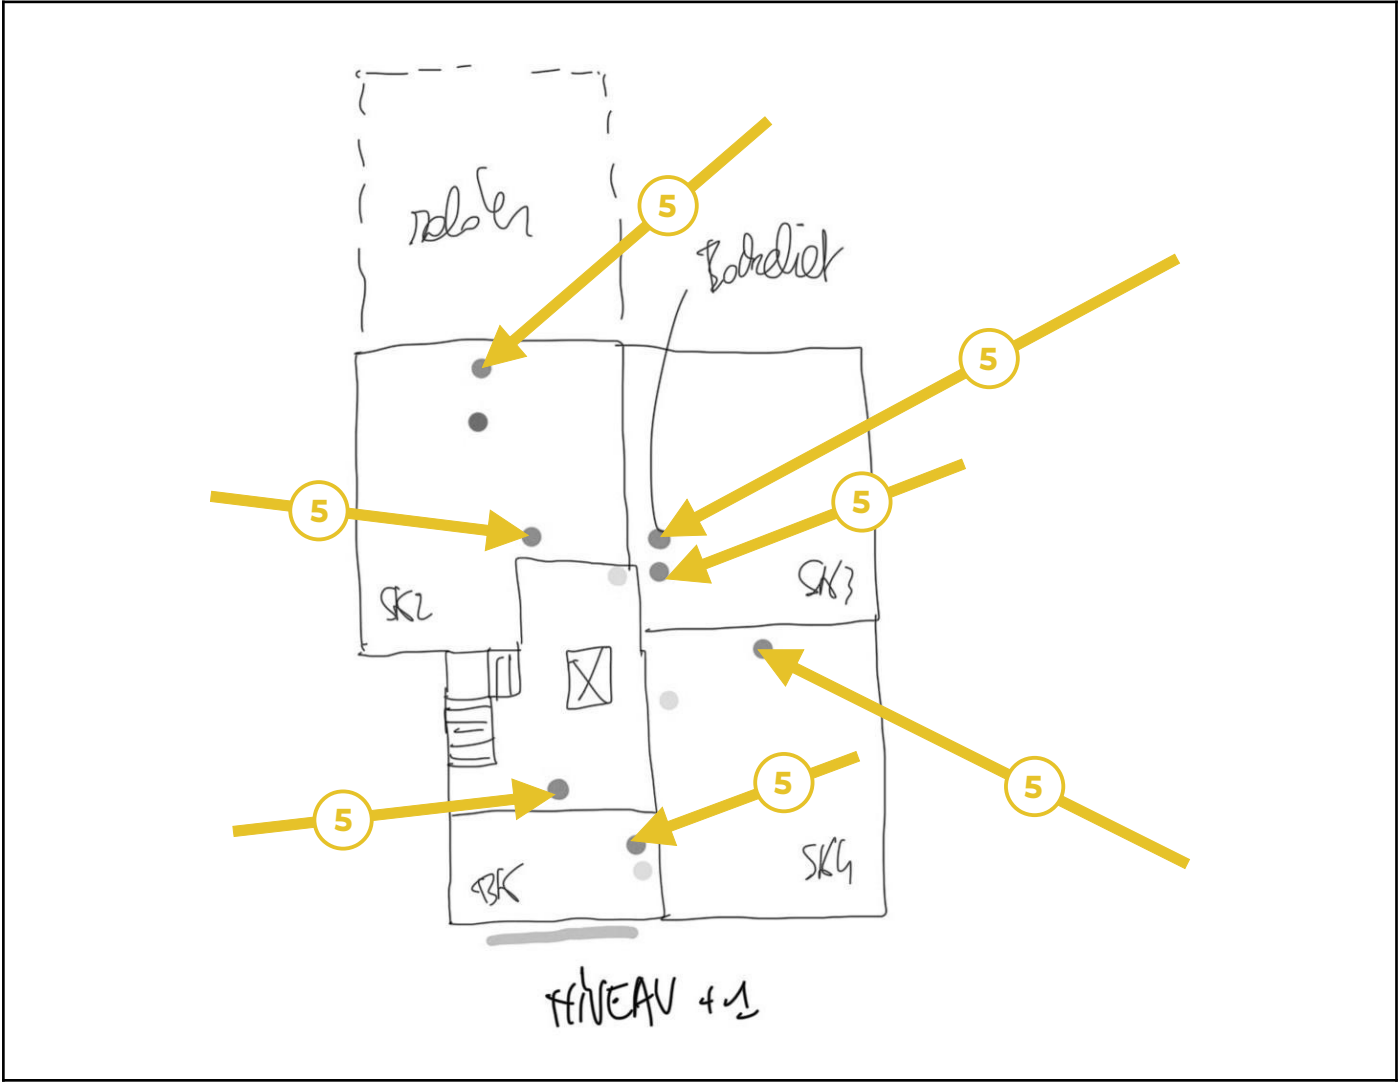
Plan 2.10: - Niveau +1

| Beschrijving | Type | Actie |
|---|---|---|
| 5. Bakeliet I Elektrische installatie | Asbestmateriaal | Zorgvuldig beheren |

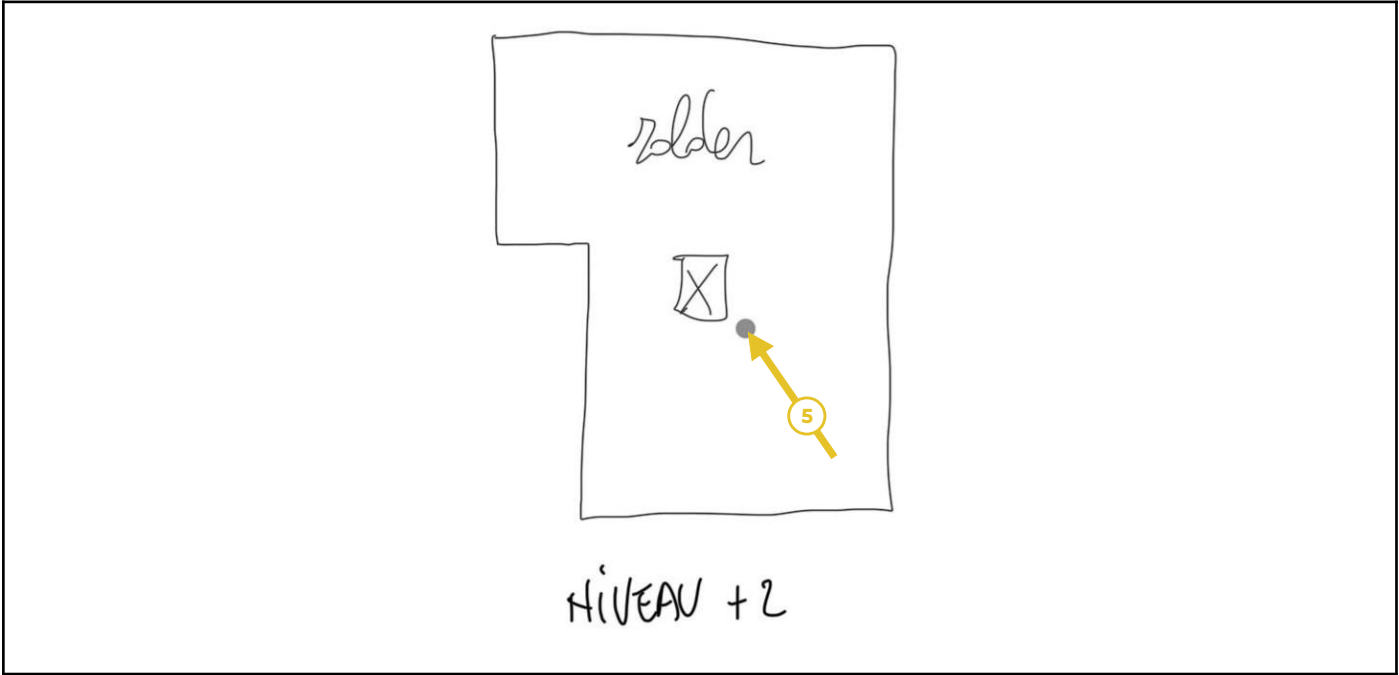
Plan 2.11: - Niveau +2

| Beschrijving | Type | Actie |
|---|---|---|
| 5. Bakeliet I Elektrische installatie | Asbestmateriaal | Zorgvuldig beheren |

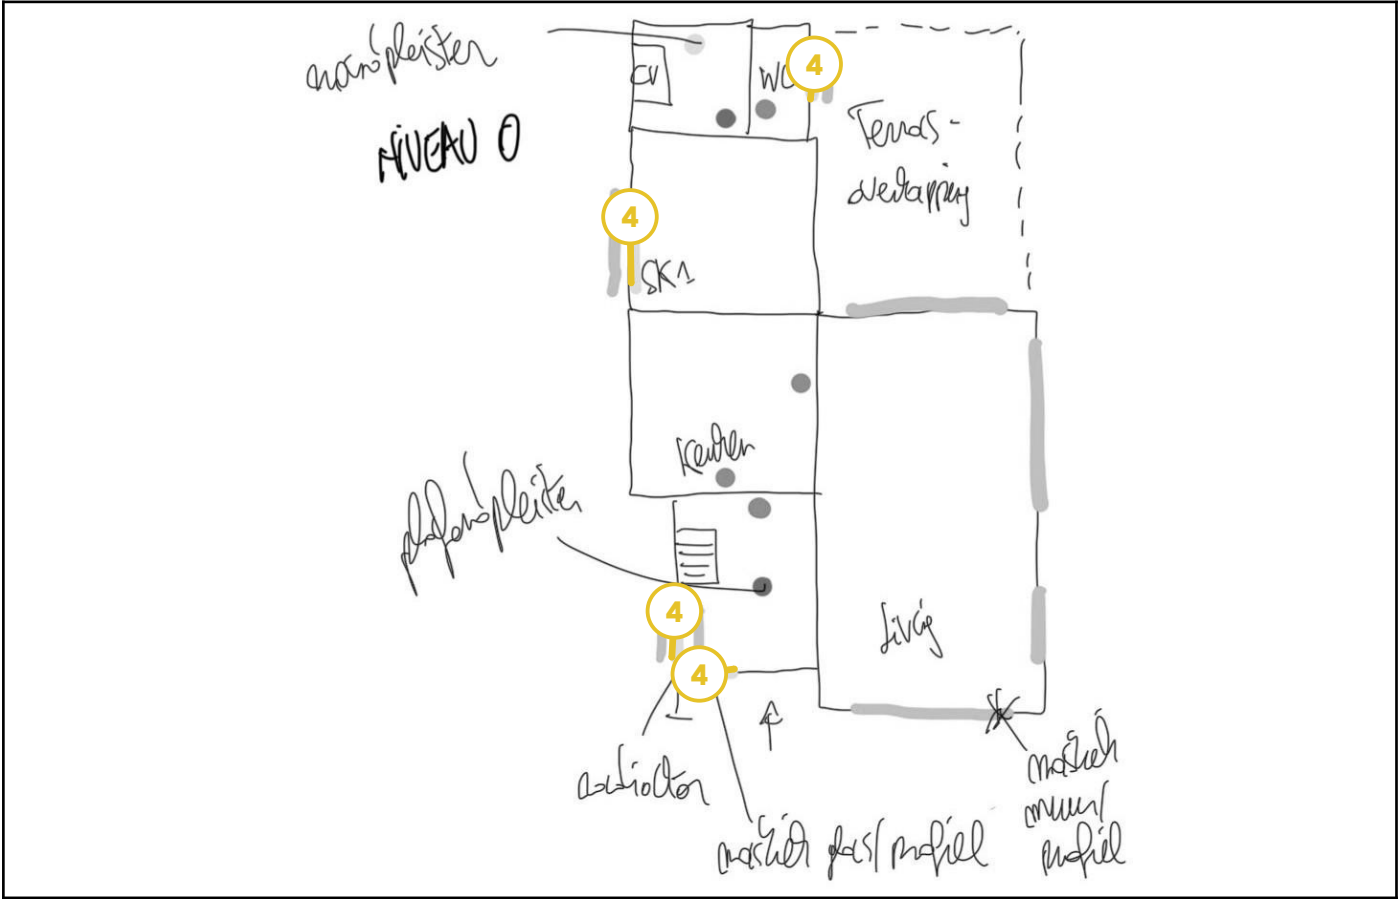
Plan 2.12: - Niveau 0

| Beschrijving | Type | Actie |
|---|---|---|
| 4. Mastiek/kit tussen glas en profiel Oude ramen Asbestverdacht | Asbestmateriaal | Zorgvuldig beheren |

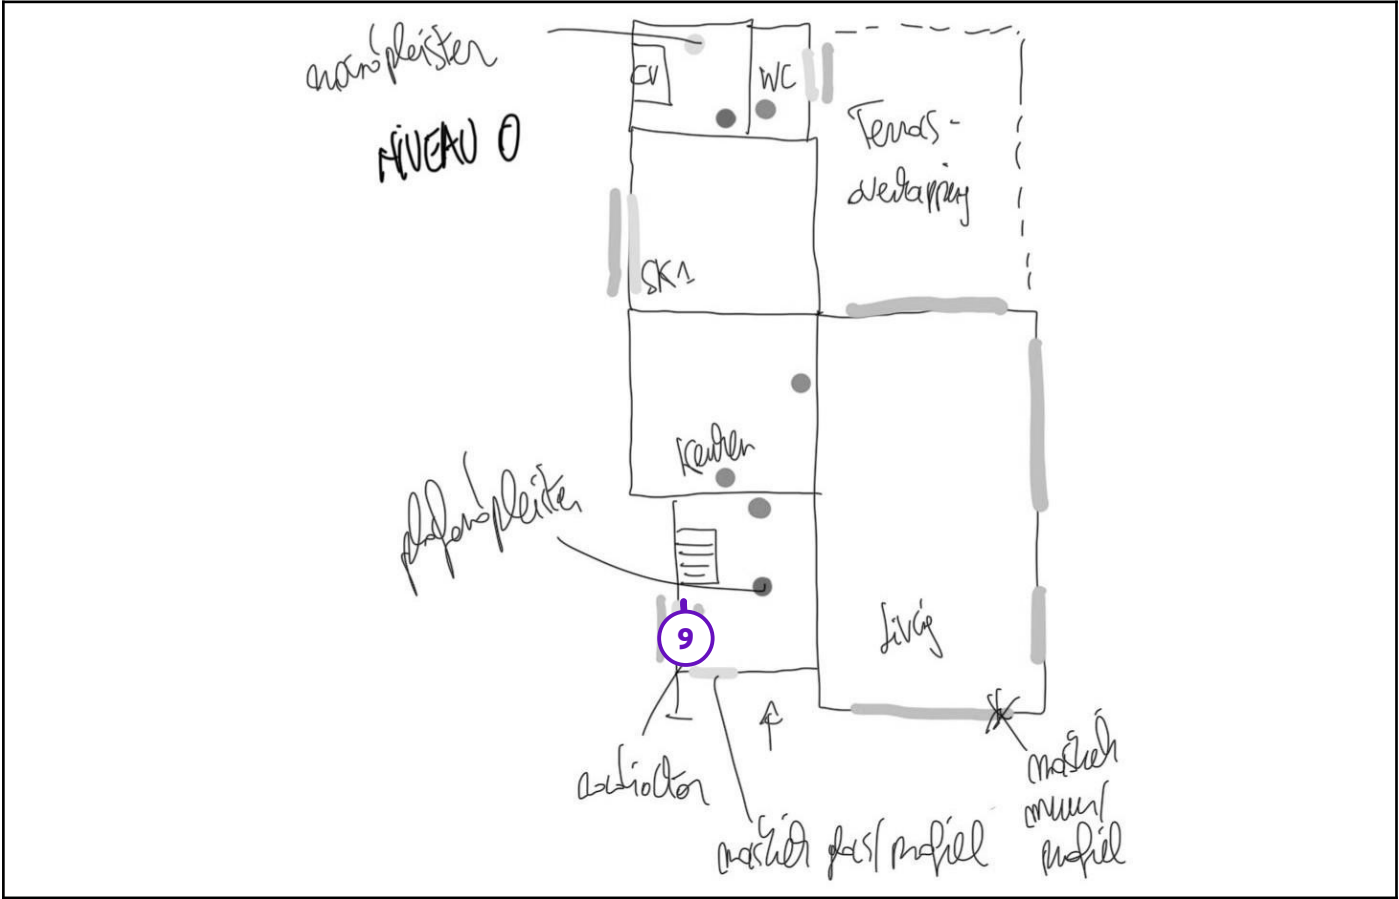
Plan 2.13: - Niveau 0

| Beschrijving | Type | Actie |
|---|---|---|
| 9. Radiator inkomhal I Dichtingen van de segmenten asbestverdacht | Advies | - |

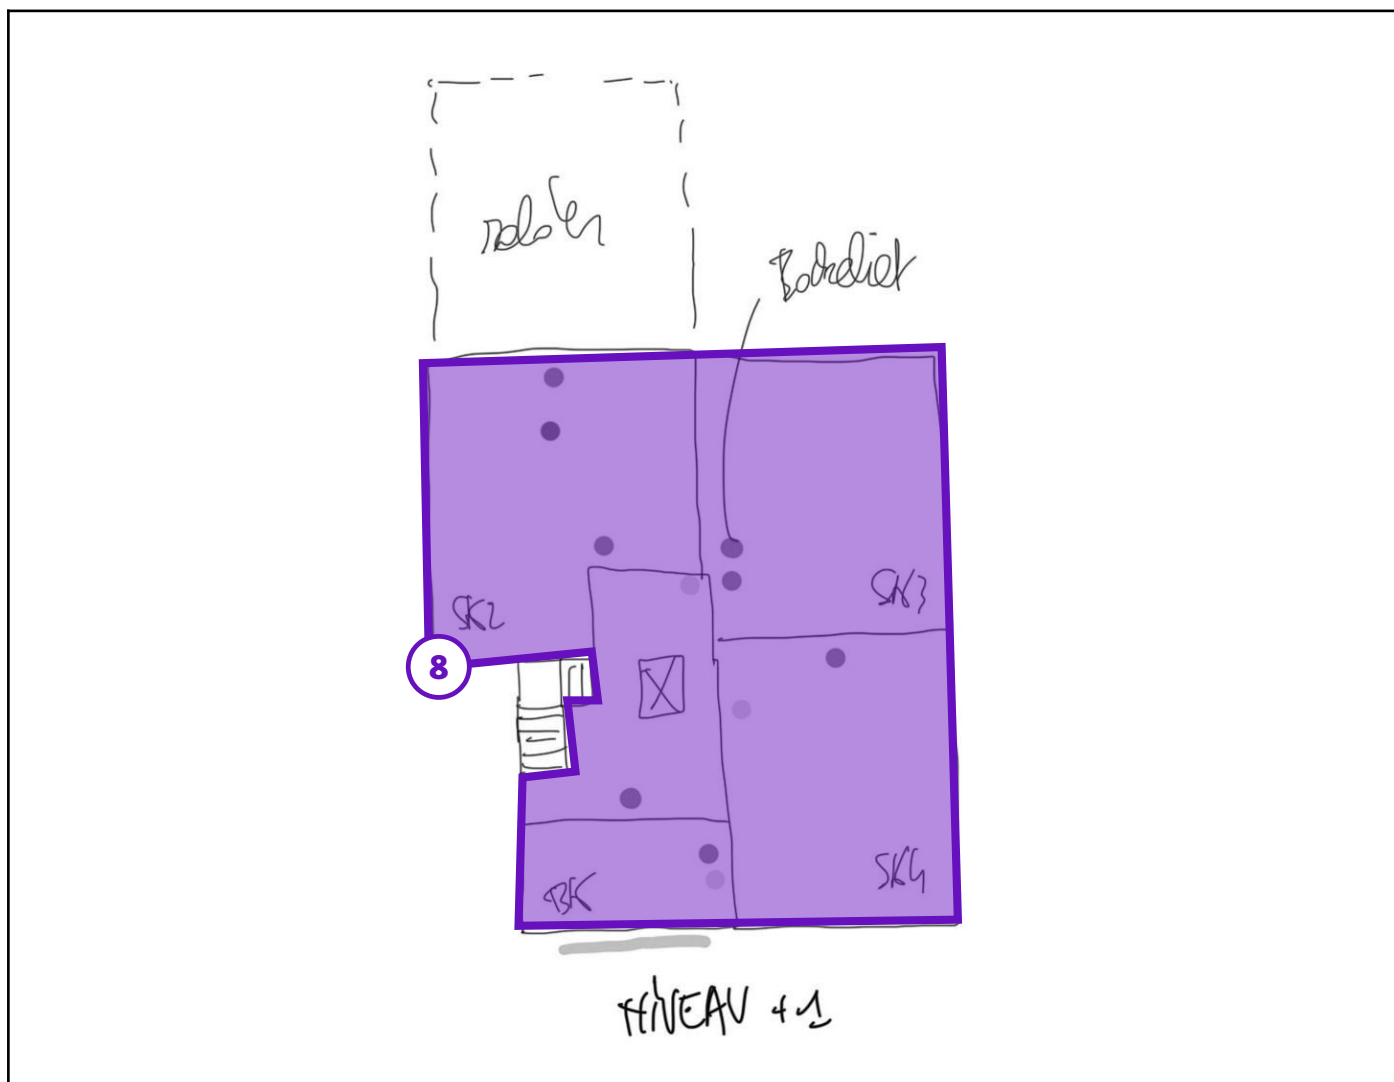
## Plan 2.14: - Niveau +1

| Beschrijving | Type | Actie |
|---|---|---|
| 8. Zichtbare vinylvloer niet asbestverdacht | Advies | - |
