Asbestinventarisatetest

Lozenhofstraat 15, 2310 Rijkevorsel

Attestnummer : 20240327-000621.000

Uitgegeven op : 27.03.2024

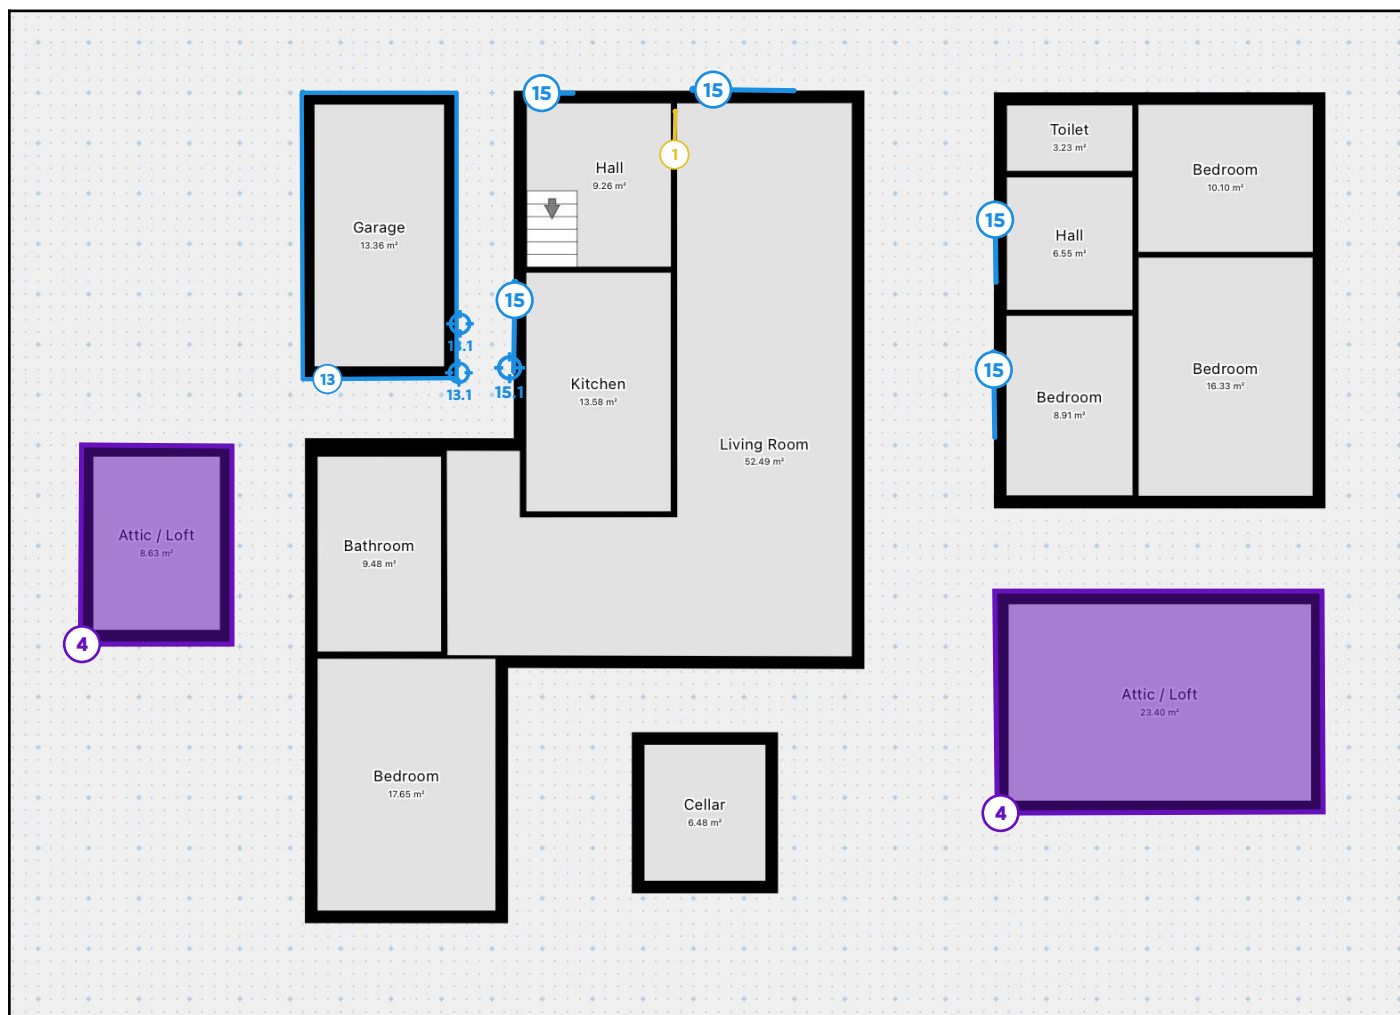
Plan 1.3: Vensterbanken / Deurdorpel / Crepi / Onderdak

Beschrijving	Type	Actie
1. Deurdorpel	Asbestmateriaal	Zorgvuldig beheren
4. Onderdak	Advies	-
13. Crepi garage	Geen asbest	-
13.1 Code: 4	Mengmonster	-
15. Vensterbanken buiten	Geen asbest	-
15.1 Code: 3	Puntmonster	-

- Eenvoudige handelingen: mag via doe-het-zelf of door werknemer(s) met opleidingsattest eenvoudige handelingen
EH via doe-het zelf : De dorpels of tabletten kunnen voorzichtig losgebeiteld worden , extra bevochtigen om stof te voorkomen + dragen van de nodige beschermingsmiddelen (mondmasker ffp3, handschoenen, tyvec) verpakken in plastic folie en afvoeren naar het containerpark als hechtgebonden asbestafval.

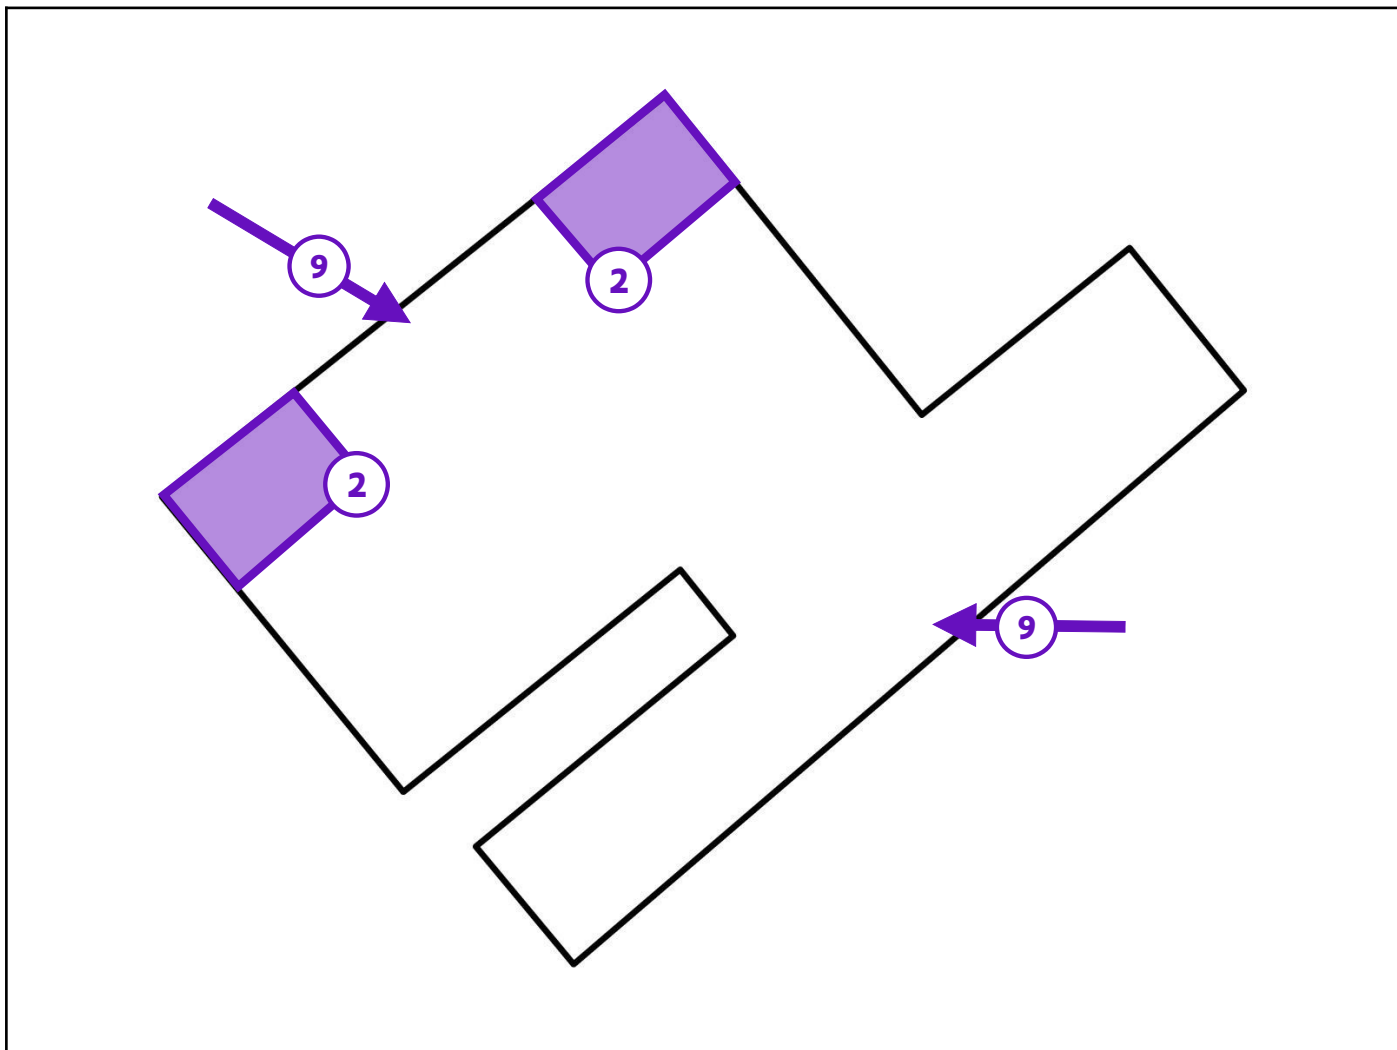
Plan 1.5: Beperking / Schouwen

Beschrijving	Type	Actie
2. Roofing dakkapellen	Beperking	-
9. Schouwen	Advies	-
