# BEHEERSPLAN

## HOEVE ARMENGOED BISSEGEM

### BEHEERSPLAN ONROEREND ERFGOED

Betreft: Hoeve Armengoed: boerenwoning, schuur en restant walgracht

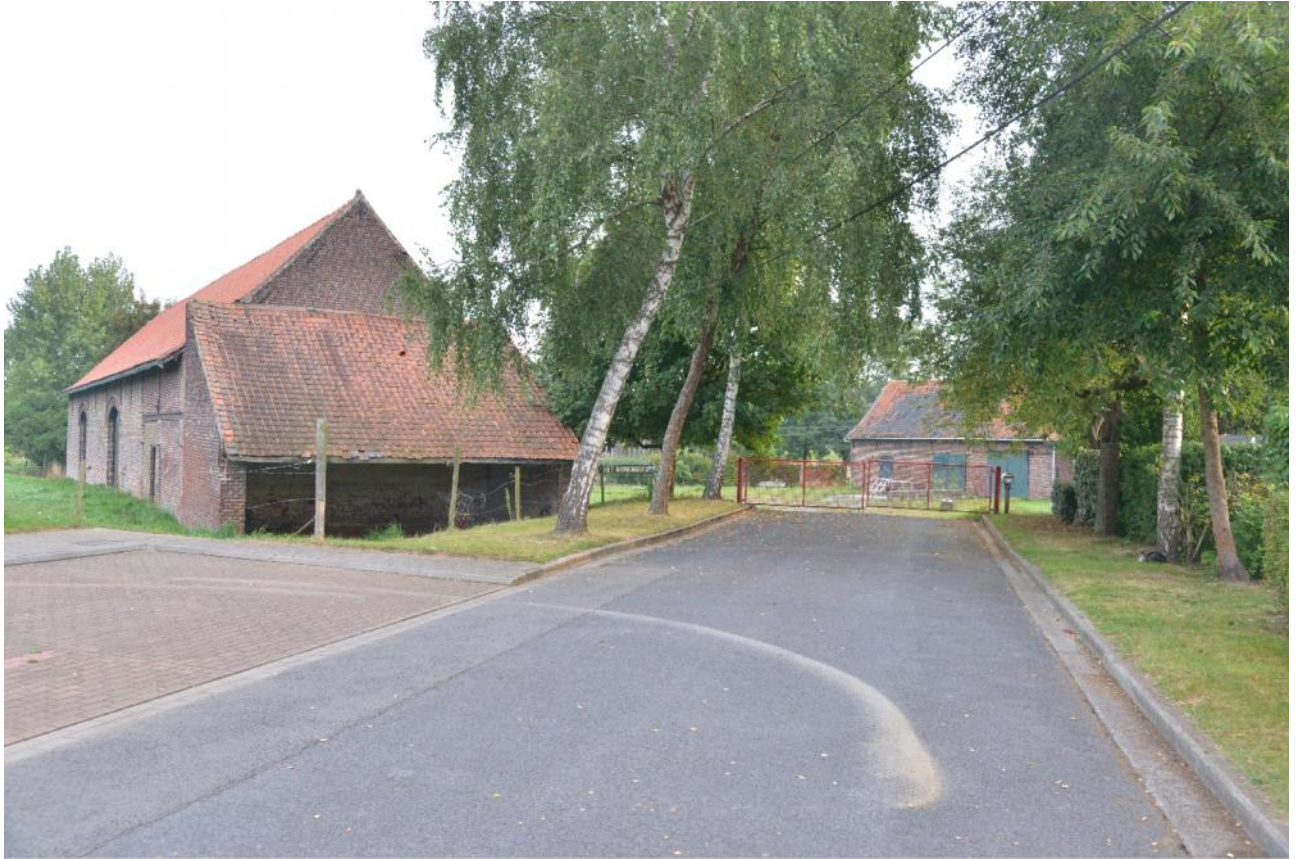
Toegangsweg op heden naar de hoeve, volledig gewijzigde situatie. Brede asfaltweg met links parkeerplaatsen.

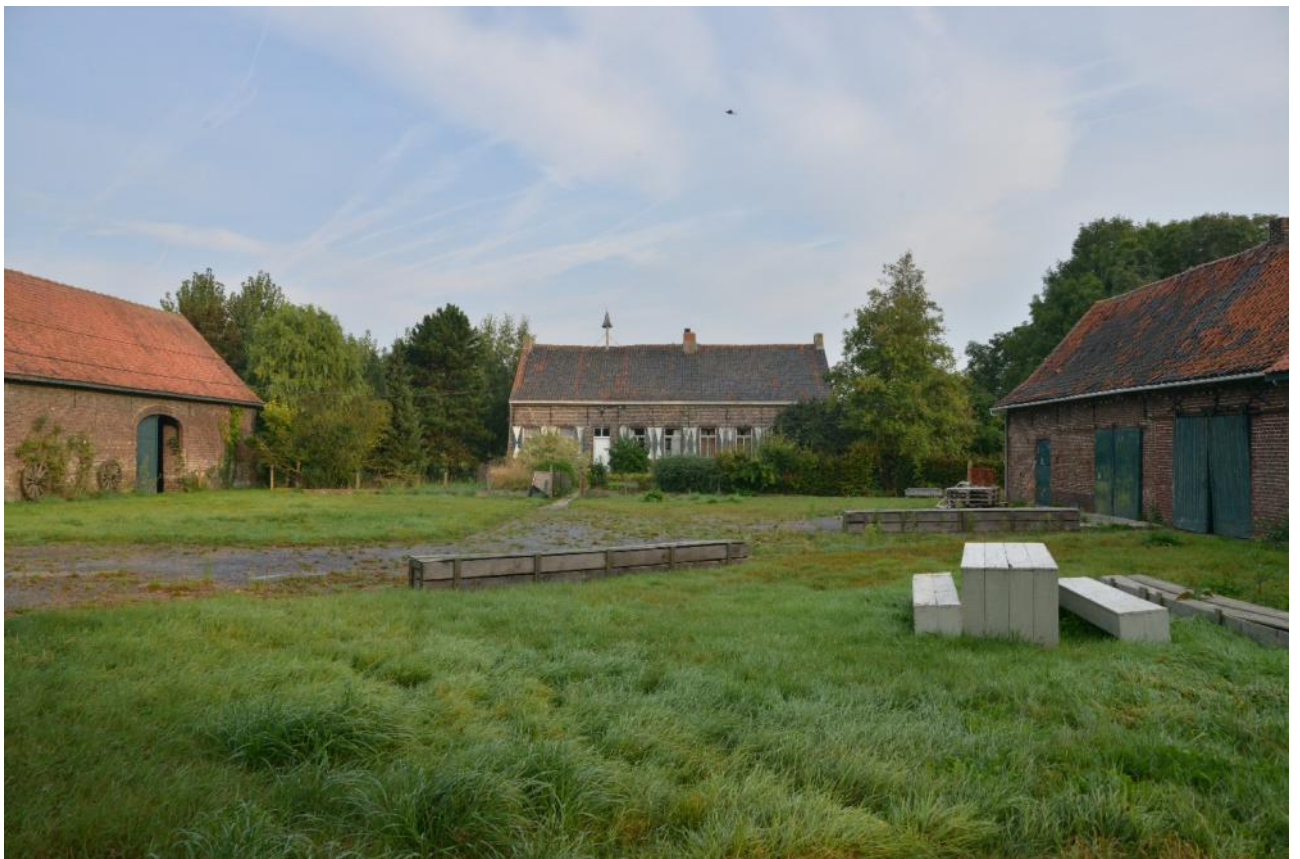
De hoeve heeft een open U-vorm. De drie vleugels omringen een binnenerf die deels verhard en deels onverhard is.

Aan de noordkant het woonhuis met achtergelegen bakhuisje. De woning is hoger gelegen dan de schuur en de stallen cfr. de vroegere motestructuur.

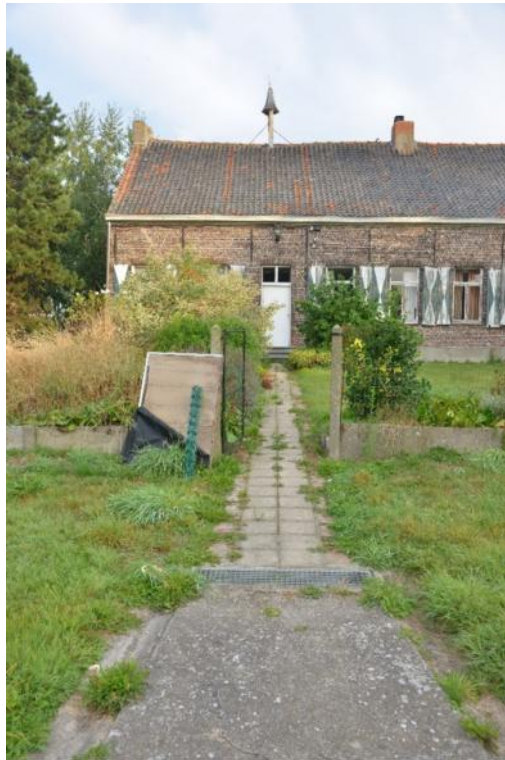
Toegang tot het woonhuis bestaande uit een tegelpad afgezoomd met rode bakstenen, geen erfgoedwaarde.

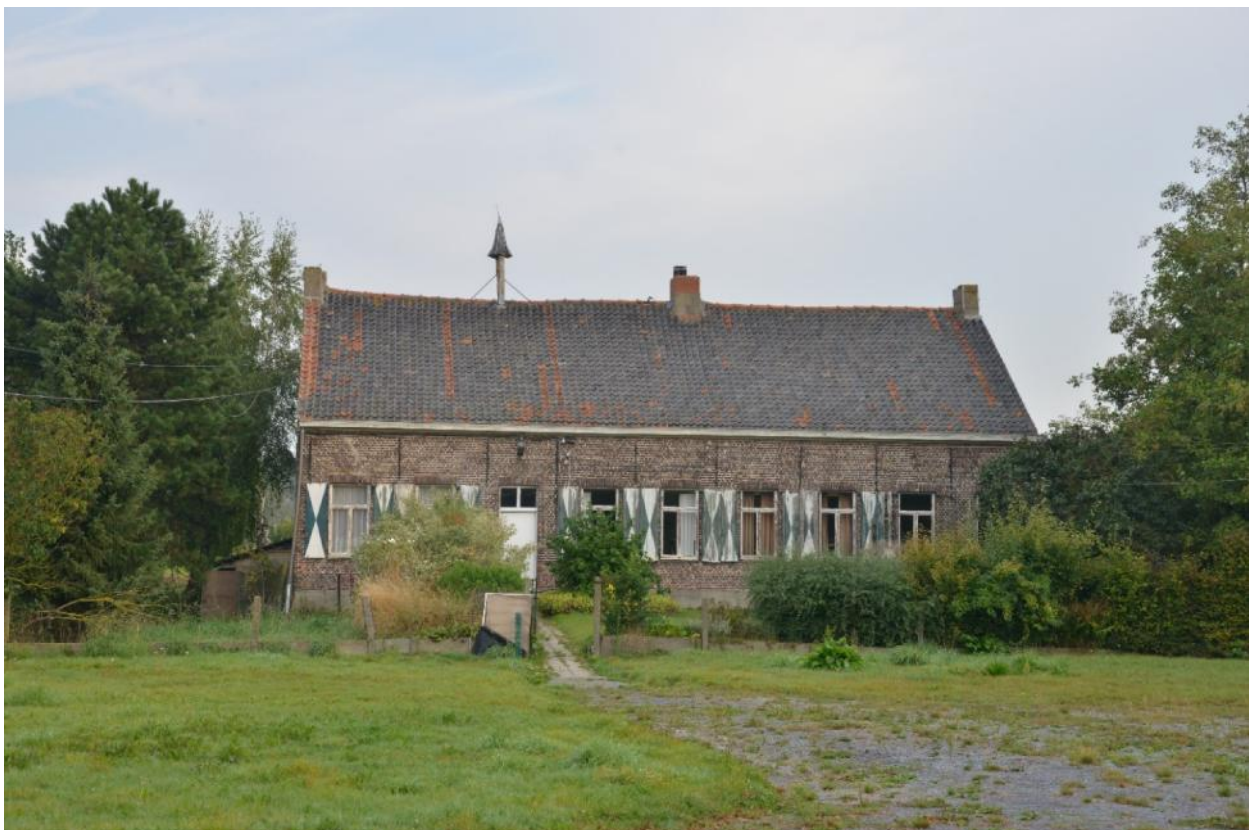
Voorgevel

Woonhuis van rode verankerde baksteen van negen traveeën en één bouwlaag op een gecementeerde plint. Grote zichtbare muurankers, licht roestig.  
Relatief goede staat met verweerd voegwerk, jongere herstellingen zichtbaar in cement.

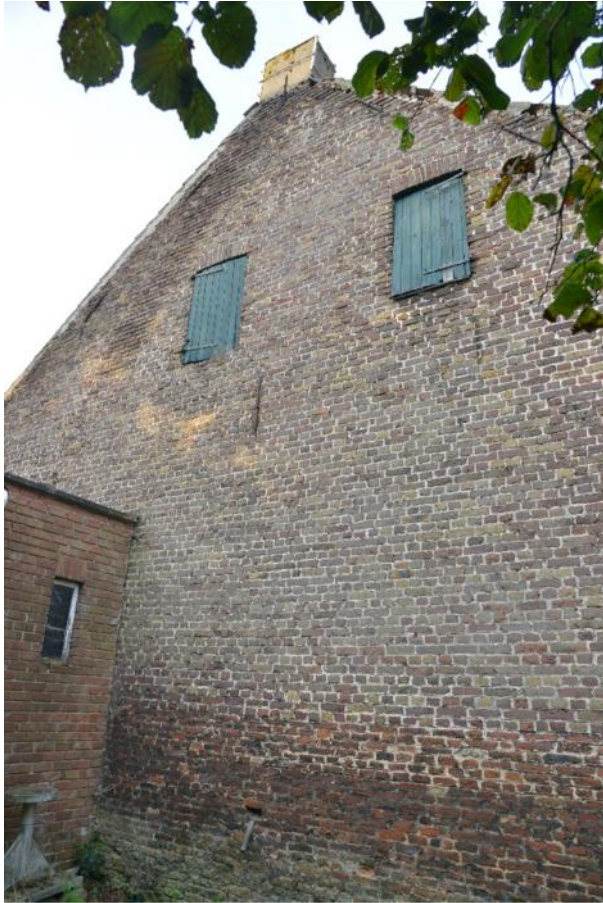
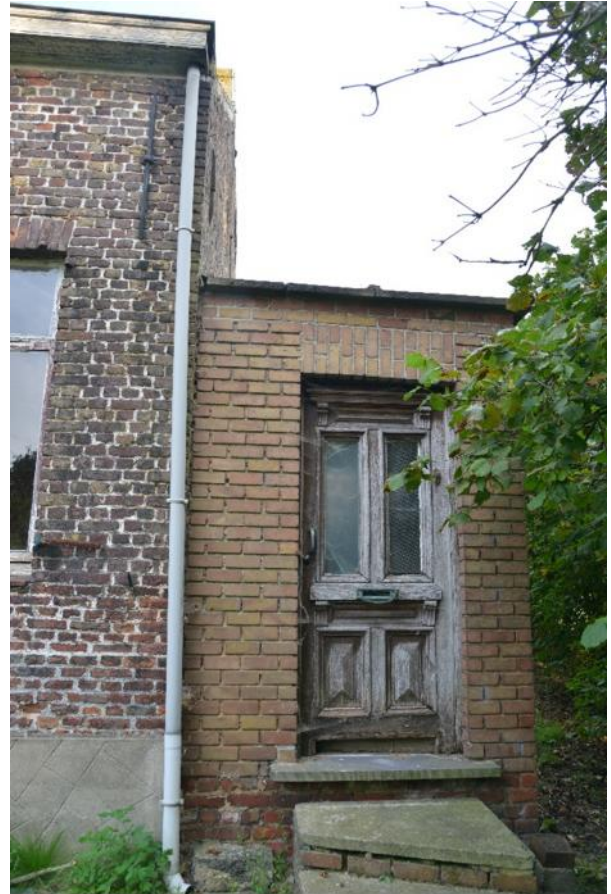
Ook t.h.v. de zijgevel rechts is de aflijning duidelijk zichtbaar.  
Aan de rechterzijde klein aanbouwsel, geen erfgoedwaarde.

Zijgevel links, gesloten gevel met zolderluik.

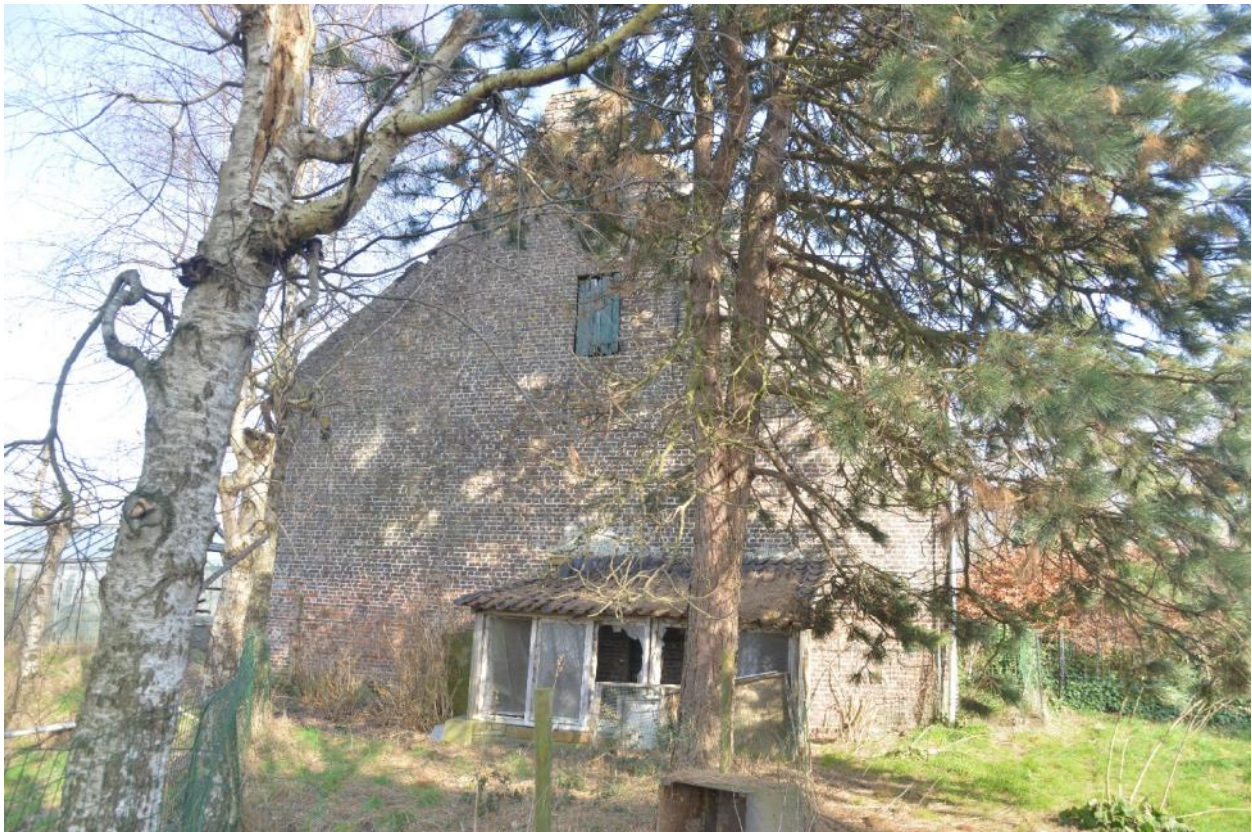
Pannen zadeldak in boomse pannen hoofdzakelijk grijs gesmoord, herstellingen met rode Boomse pannen zichtbaar. Geen onderdak aanwezig.  
Aan de achterzijde linker deel in rode pannen, deels uitgeschoven pannen.  
Nokken met wel in cement geplaatst. Geen dakvensters. Gecementeerde boord tussen zijgevel en daken, verweerde toestand.

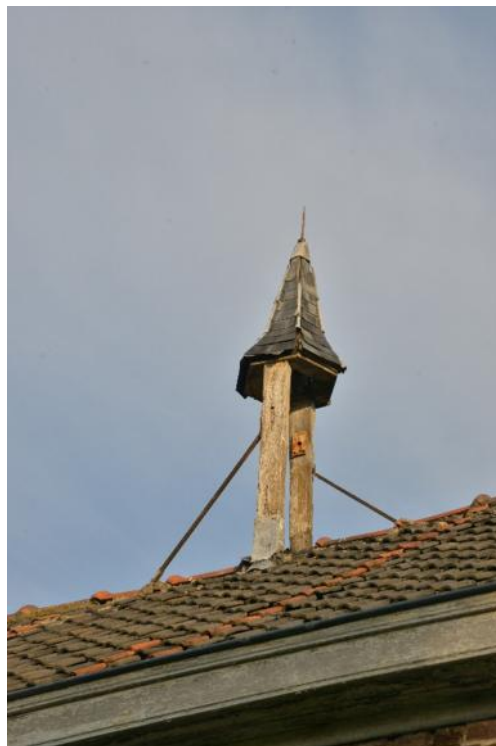
Ter hoogte van de deuropening slanke dakruiter, slechte staat.  
Het klokje op de daknok van het woonhuis werd gestolen door de Duitsers tijdens de tweede Wereldoorlog.

Aan voor- en achterzijde bakgoten wit geschilderd, verweerde toestand.

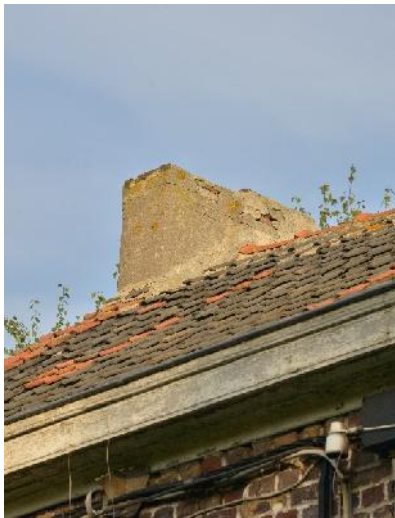
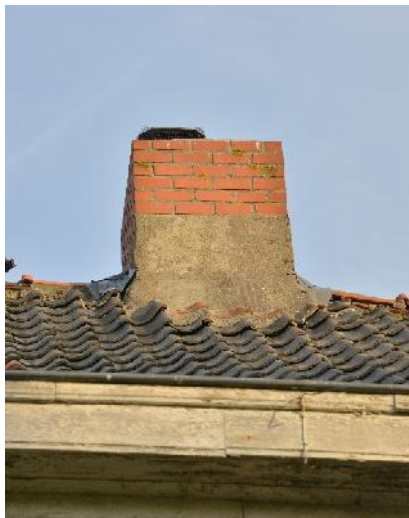
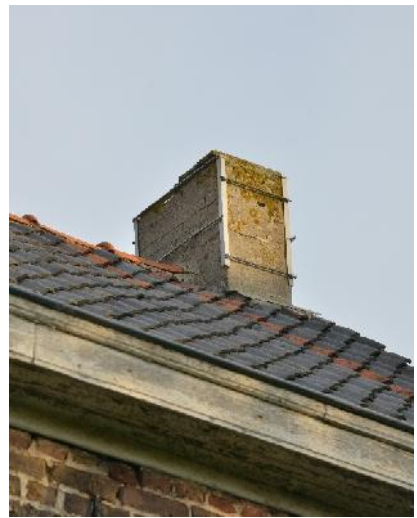
Drie buitendakse schouwen. Hiervan is de linkse gecementeerd en bouwvallig geworden, de middelste heropgemetseld met een niet aangepaste baksteen en de rechtse is gecementeerd en verstevigd met een metalen kader.

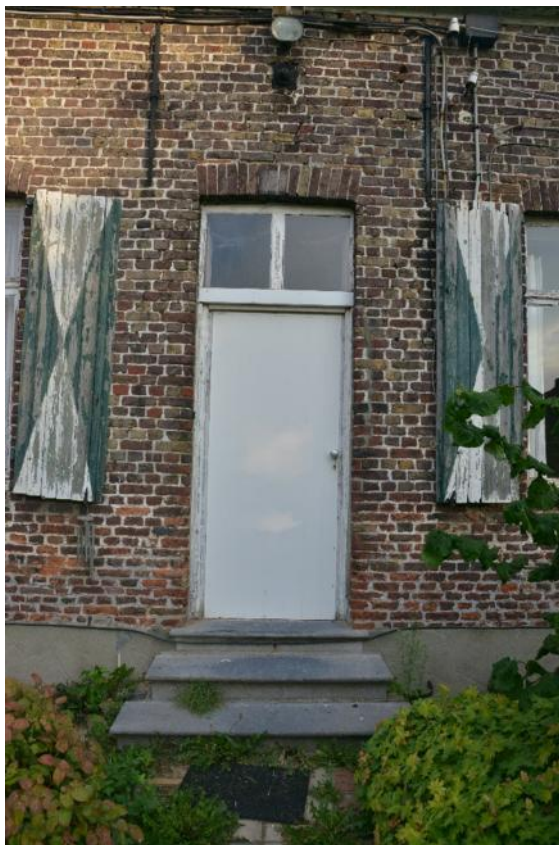
Rechthoekige muuropeningen met 19de-eeuwse houten T-ramen, dorpels in gebakken aardetegels.  
Houten luikjes, groen- en witgeschilderd met ruitvormig motief.  
Beiden in zeer slechte toestand.

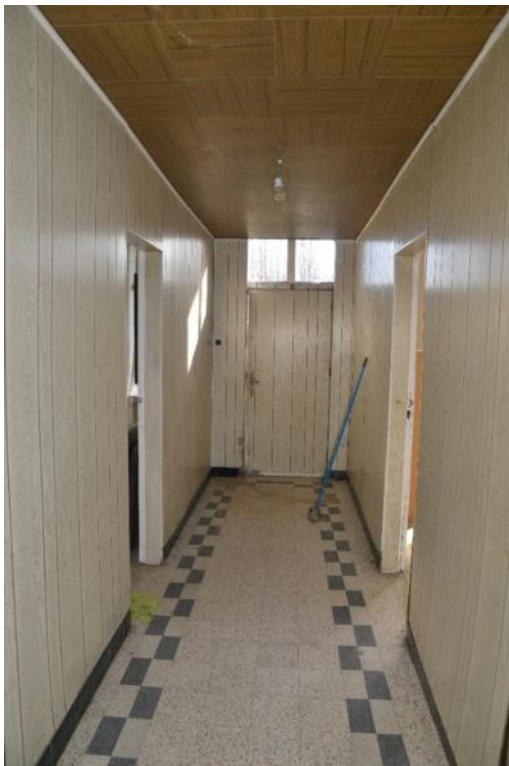
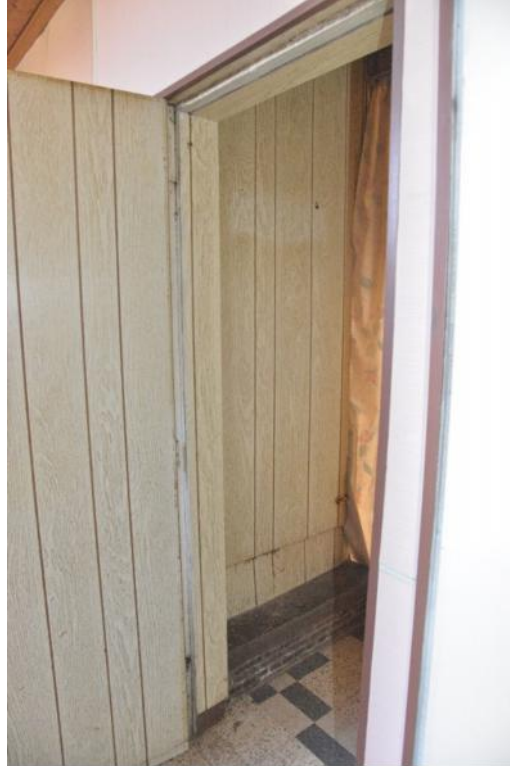
### INKOMGEDEELTE

Links: zicht naar de toegangsdeur.

Rechts: op het einde van de gang, zichtbare trede met deur zoldertoeegang met steektrap.

Wanden en plafonds bekleed.

Granitovloer, geen erfgoedwaarde.

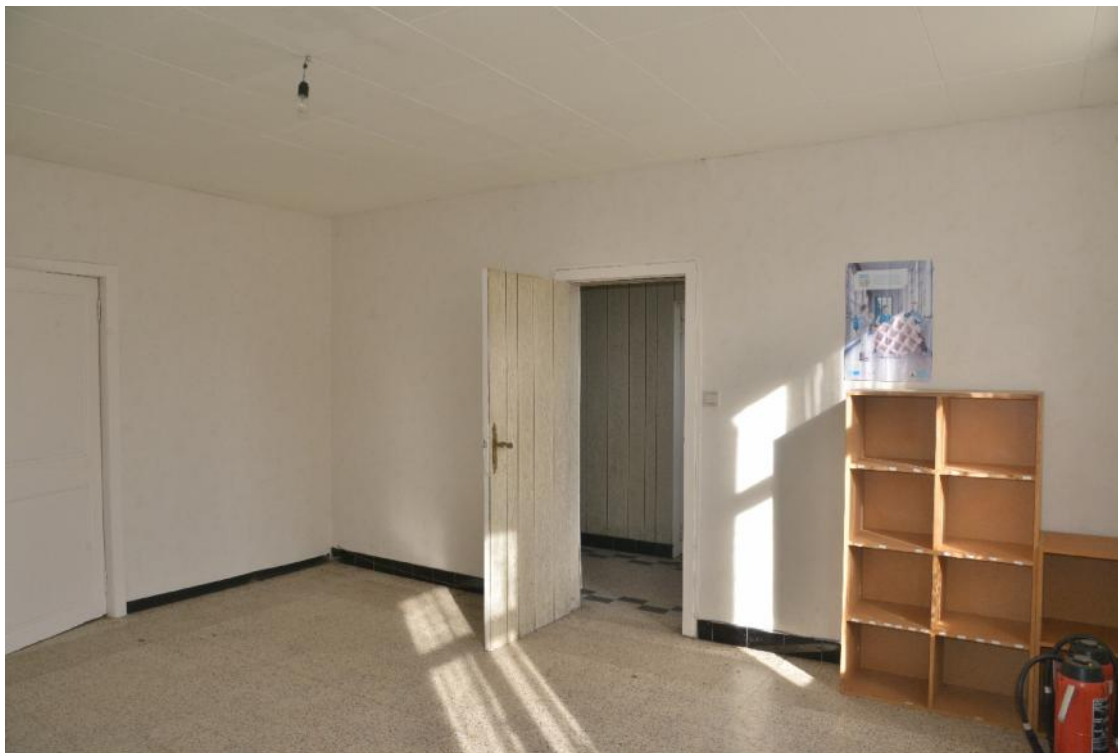
## KAMER LINKS VAN DE INKOM VOORAAN (WESTKANT)

Zicht naar de deur centrale gang.  
Wanden bekleed met plaatmateriaal en vals plafond.  
Vernieuwde granitovloer.  
Verbouwde schouw.  
Geen zichtbare erfgoedwaardes.

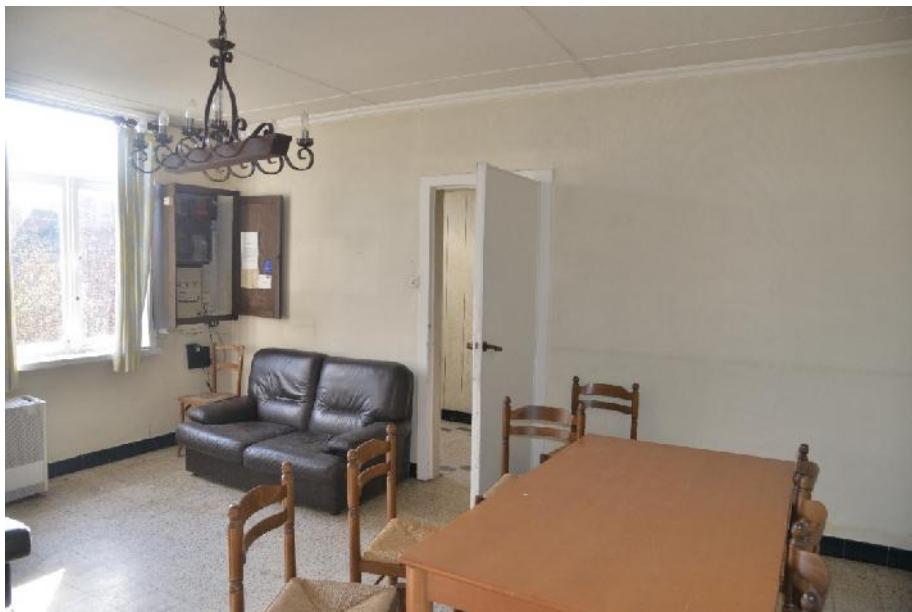
## KAMER RECHTS VAN DE INKOM VOORAAN

Zicht naar de deur centrale gang.

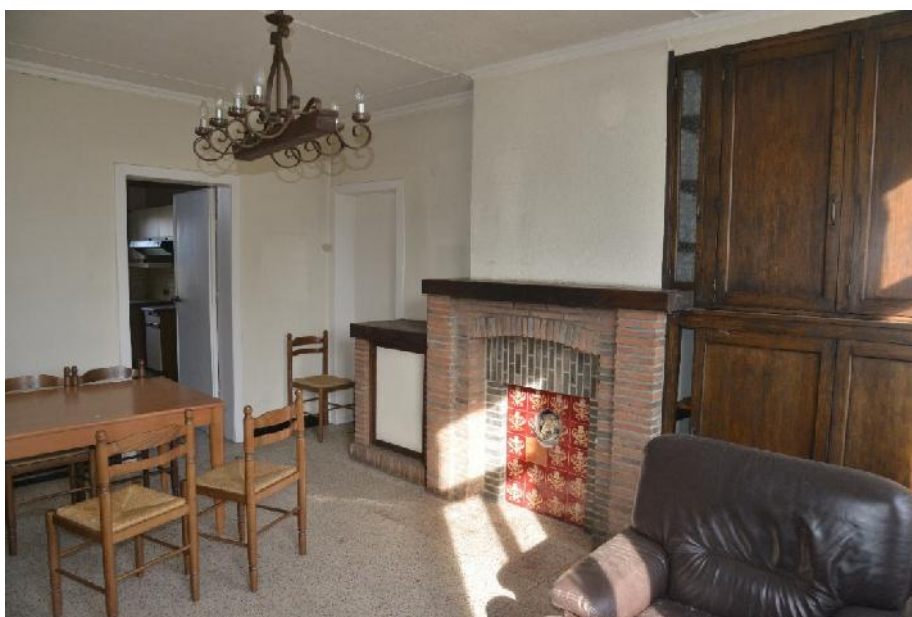
Zicht naar (open) deur keuken. De andere deur geeft uit op de nachtgang.

Idem: geen zichtbare erfgoedwaardes.  
Verbouwde schouw.

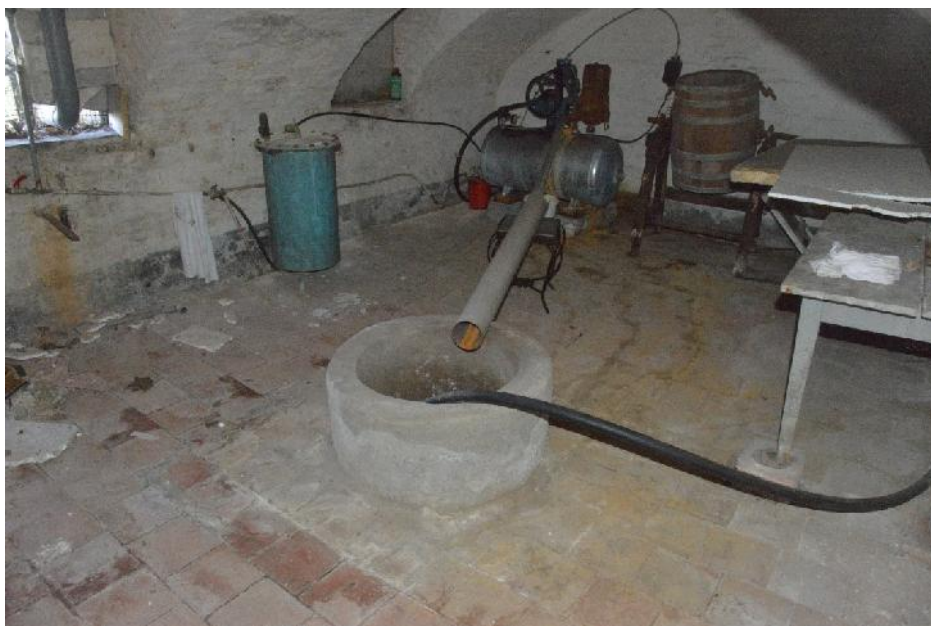
Kelder afgedekt met een tongewelf, witgekalkt of geschilderd met hoge zwarte plint. Los latende verf.  
Kelderraam aan de noordkant.  
Vloer in rode aardewerken tegels.  
Centrale waterput.

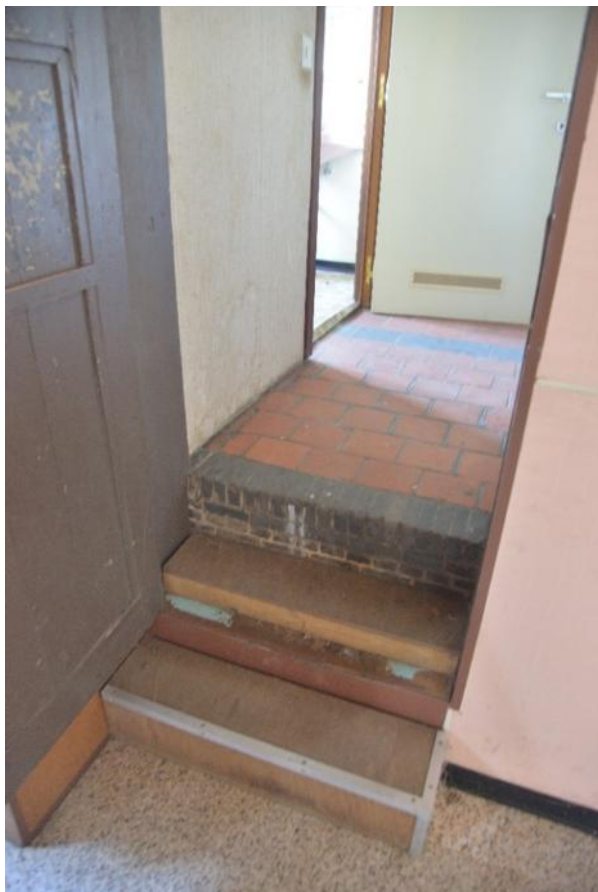
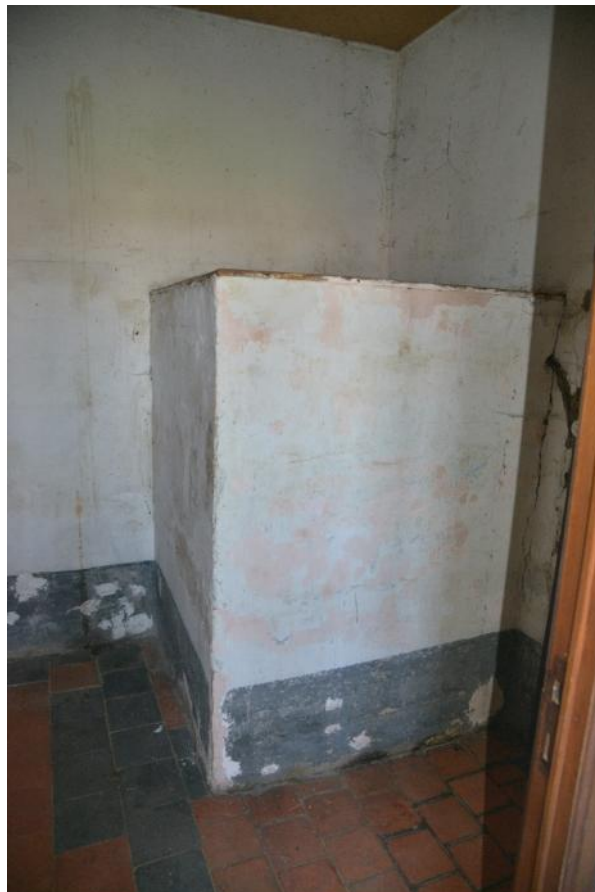
## VOUTEKAMER 1

Foto links: verhoogde toegang van 55cm vanuit de keuken tot de voutekamers 1 & 2, drie tredes in grijze bakstenen klein formaat. Opgetimmerd plaatmateriaal.

Foto rechts: voutekamer 1.

Oud pleisterwerk met geschilderde hoge plint.

Verlaagd plafond.

Vloer in gebakken aarde tegels rode kleur formaat 17/17 en deels formaat 20/20 met ook ingewerkte blauwe gesmoorde tegels vermoedelijk van herstellingen.

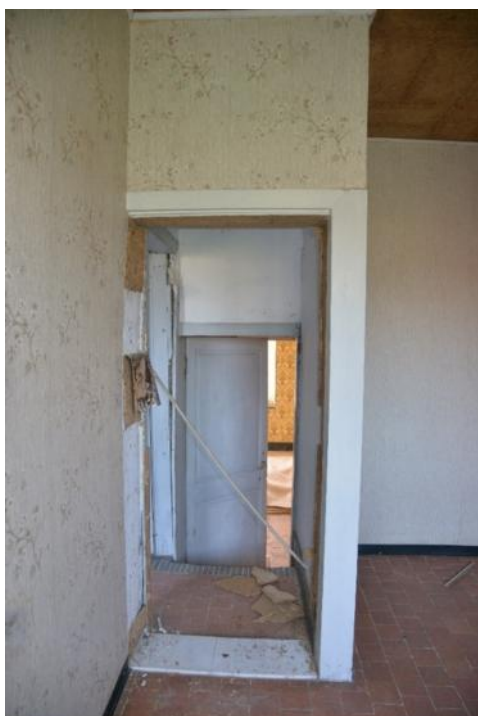
Aan de oostzijde doorgang via sas naar voutekamer 3 en de nachtgang. Het deurblad ontbreekt omdat de opening was dicht gemaakt. Mogelijks werd de woning ooit opgesplitst.

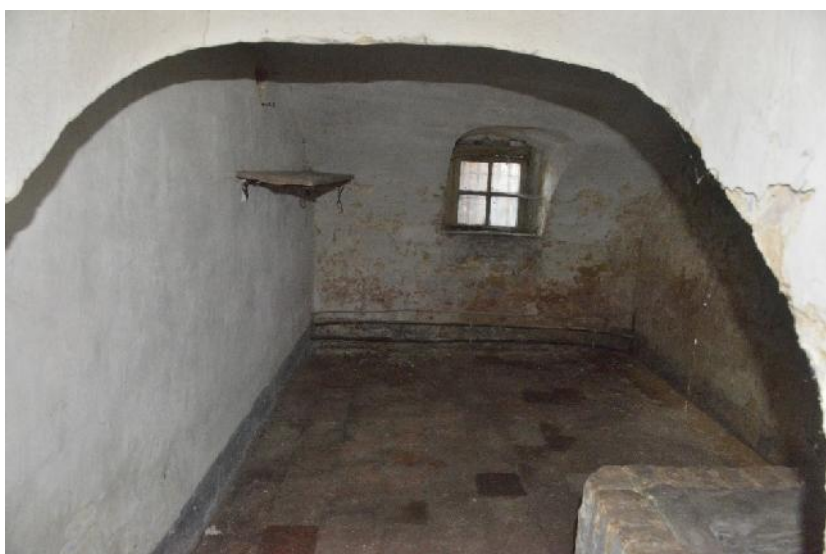
De tweede kelder ligt in het verlengde van de eerste kelder en heeft hetzelfde tongewelf. Stelt zich dus de vraag of de kelders voorheen één geheel vormden of later werden opgesplitst i.f.v. de opdeling van de woning, zie ook hoger en verder.  
Wanden wit gekalkt of geschilderd met hoge zwarte plint. Los latende verf.  
Kelderraam aan de noordkant. Vloer in rode aardewerken tegels.

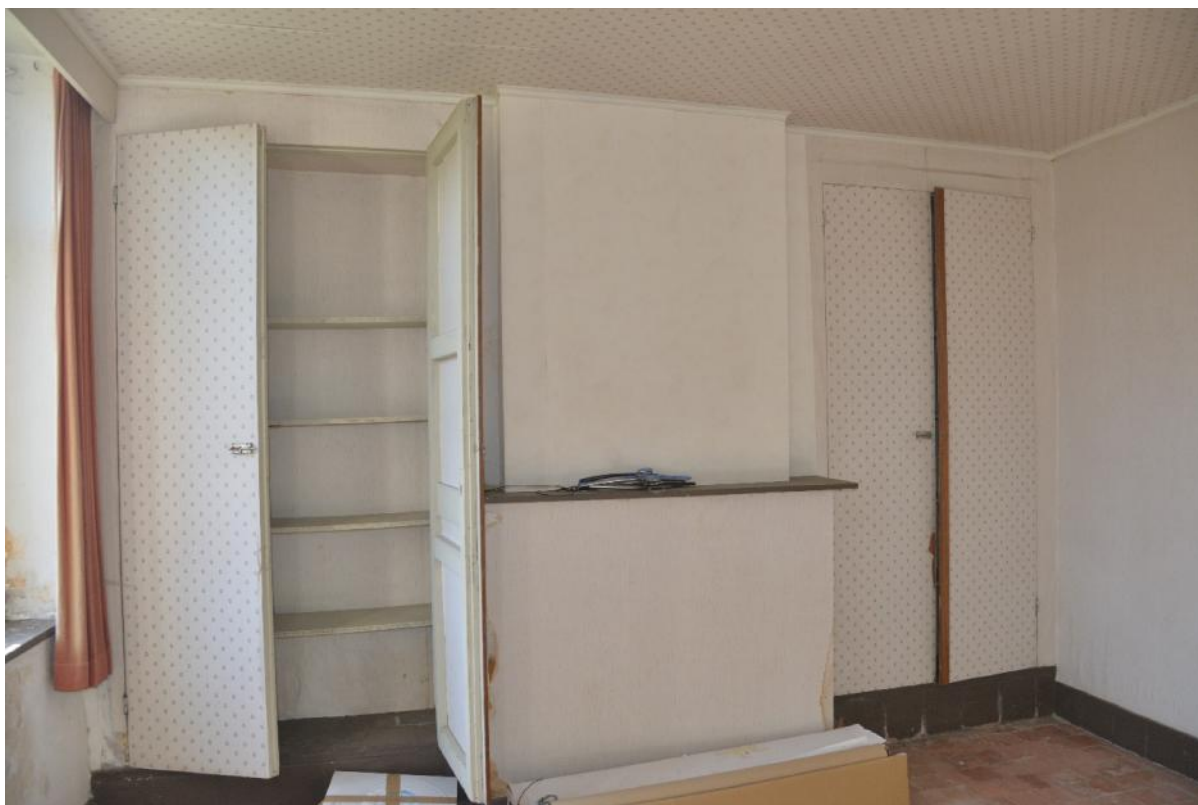
## KAMER 1 ZUIDKANT

Foto zicht westzijde.

Verbouwde schouw met naast gelegen inbouwkasten. Deuren met plaatmateriaal bekleed en behangen.

Vloer in gebakken aarde tegels rode kleur formaat 12/12, plinten groter formaat, donker geschilderd.

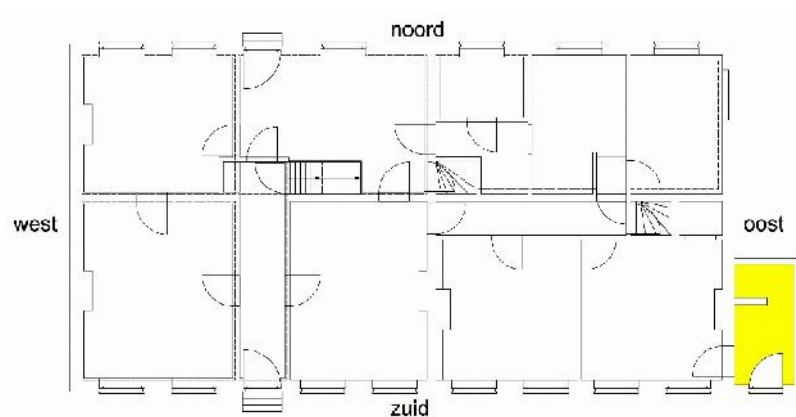
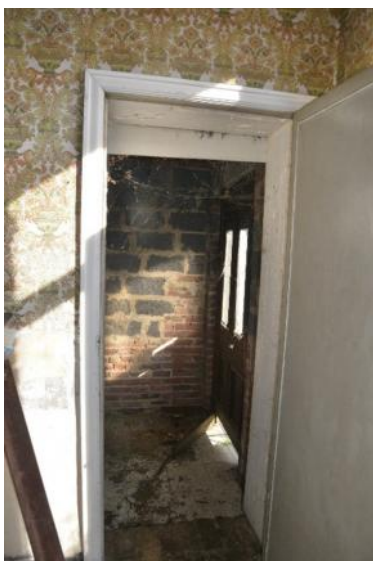
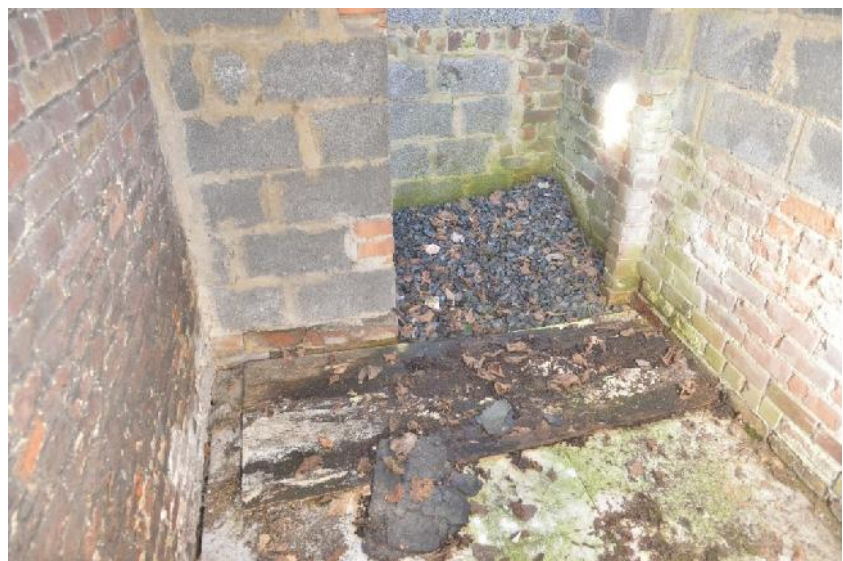
Zicht vanuit de kamer op de aanbouw met buitendeur. Eénvoudige aanbouw, in zeer slechte staat.

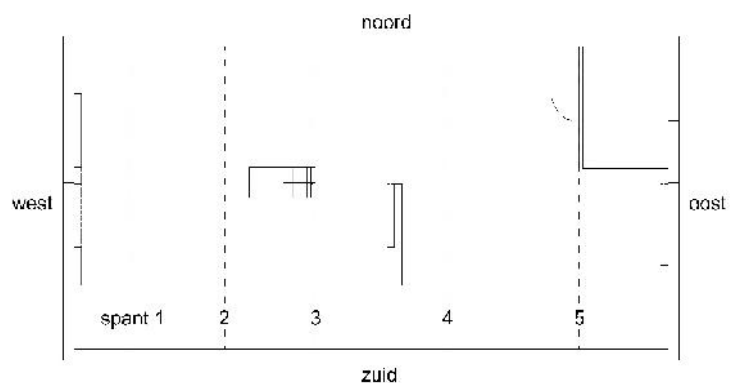
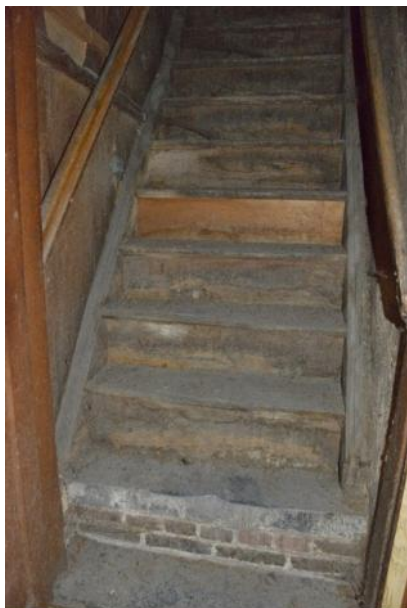
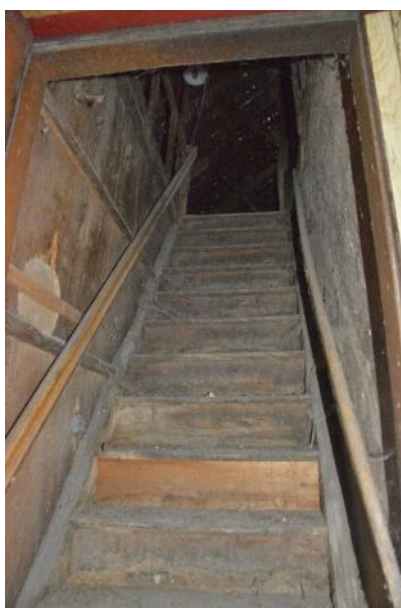
Vanuit de inkomgang toegang naar de zolder. Sokkelaanzet in natuursteen en baksteen. Houten steektrap, sterke aantasting van de onderdelen van de houten trap.

Zolder met éénvoudig dakgebinte bestaande uit vijf enkelvoudige spanten met nokgebintes. De diverse onderdelen hebben beperkte houtsecties. Algemeen vervuilde toestand.

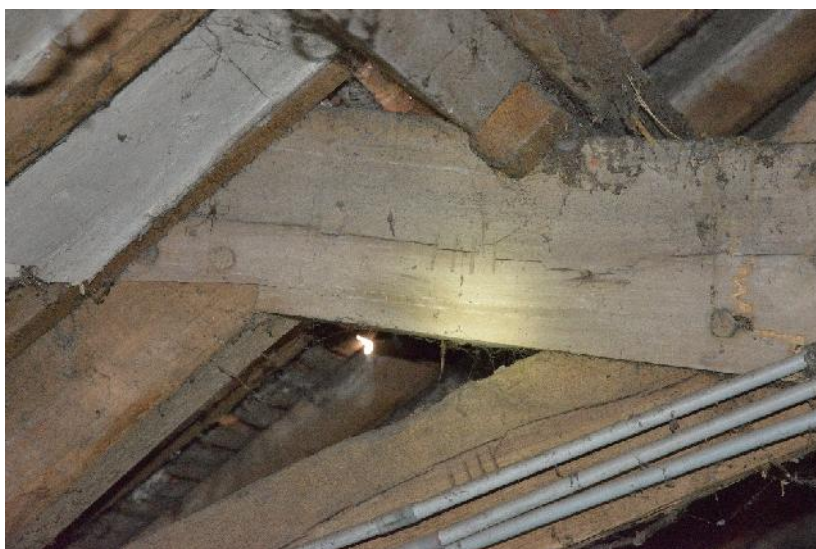
Tijdens de verbouwing van de gevels in de 19<sup>de</sup> eeuw werden de dakgebintes behouden cfr. de nog zichtbare pen- en gat verbindingen en telmerken van 1 tot 5, zie aanduiding op plan.

De kepers werden toen of recenter vervangen. Deze hebben overal een gelijke sectie en zijn zeer gelijkmatig geplaatst. We zien ook dat een aantal gordingen reeds zijn vervangen door balken met handelsmaten.

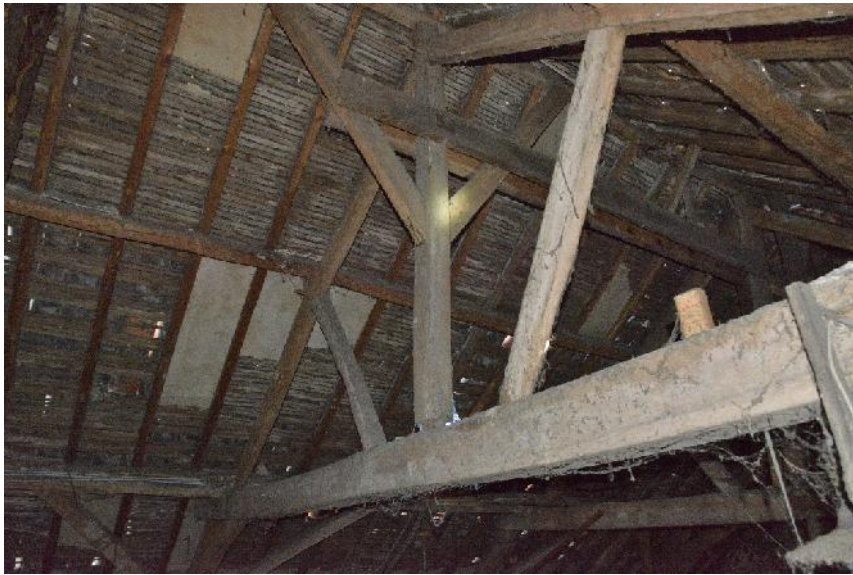
Restanten van rinkellatten en pleisterwerk wijzen op de vroegere afwerking.

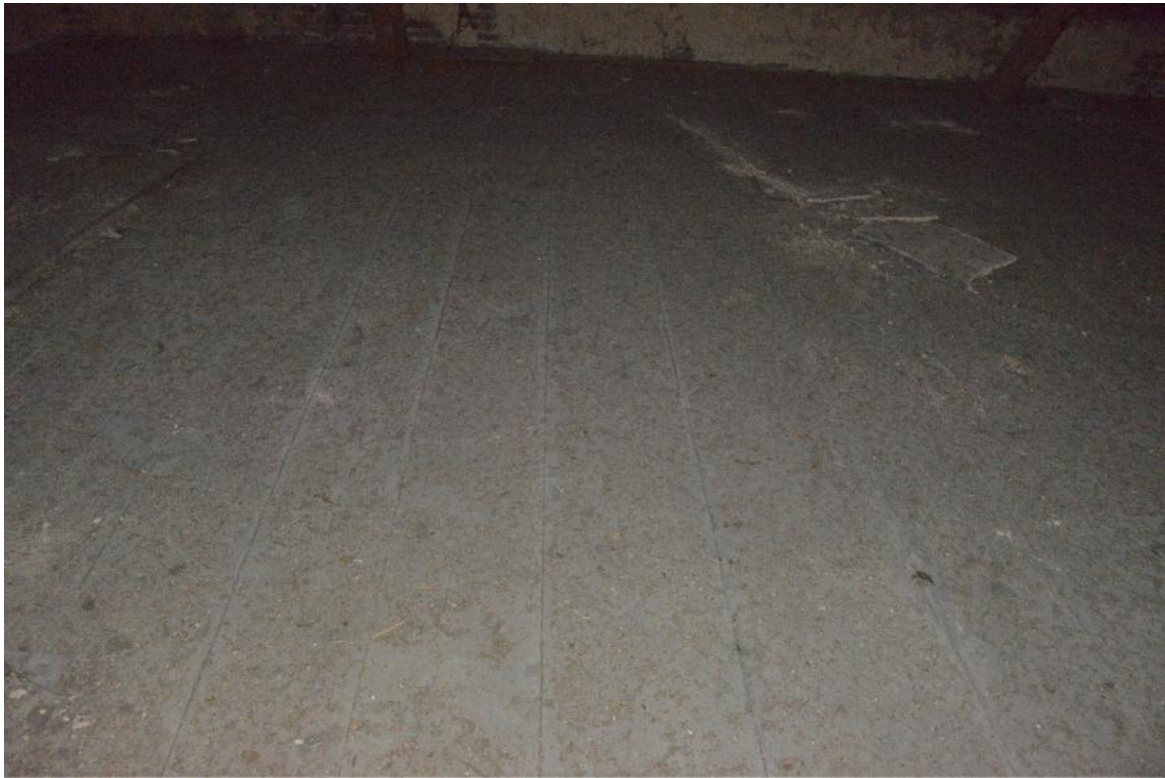
Aan de oostkant oude brede vloerplanken, geschilderd.

De planken zijn algemeen op diverse plaatsen zeer gebrekkig geworden waardoor het gevaarlijk is om de zoldervloeren te betreden.

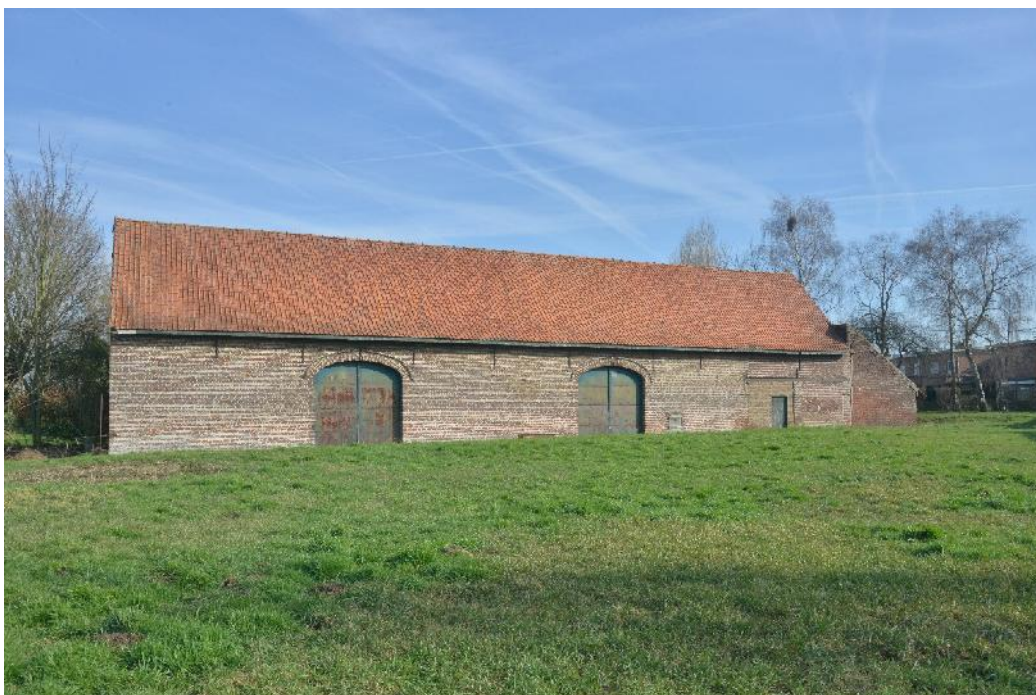
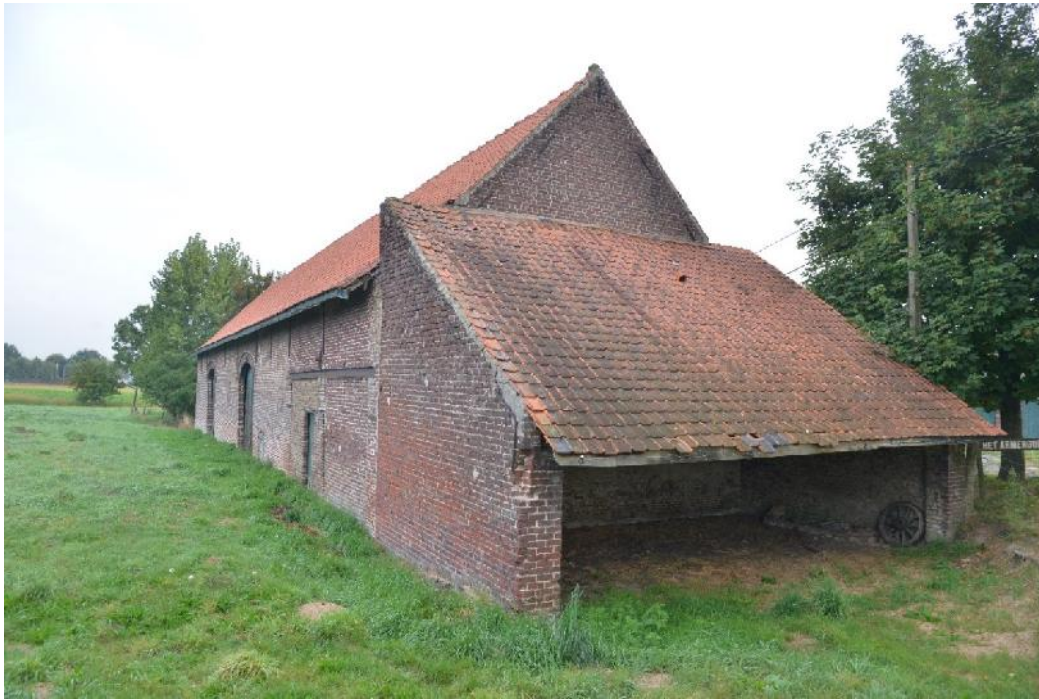
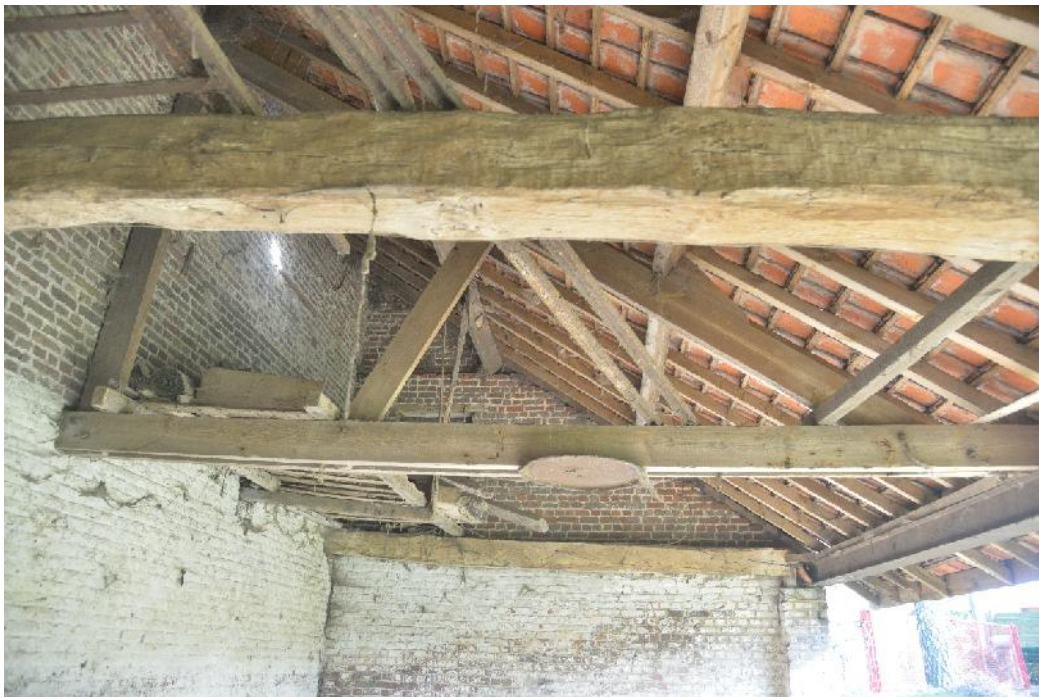
Aan de zuidzijde open aangebouwd wagenkot, lager volume onder lessenaarsdak.

Het baksteen- en voegwerk van de schuur is in relatief goede staat. Verweerd voegwerk t.h.v. het wagenkot. Hier ook geschilderde wanden, los latende verf.

Pannendaken in rode stormpannen, enkele glazen pannen. Goede staat, geen onderdak. Nokken met wel.

Bij het wagenkot onderaan los zittende pannen.

Dakoversteken met boordplank, geen goten. Verweerde boordplanken.

Behouden dubbele houten poorten groen geschilderd, verweerd verfwerk. Aan de achterzijde (westkant) zijn de houten poorten met metaal bekleed.

Overige houten buitenschrijnwerk is aan herstel toe.

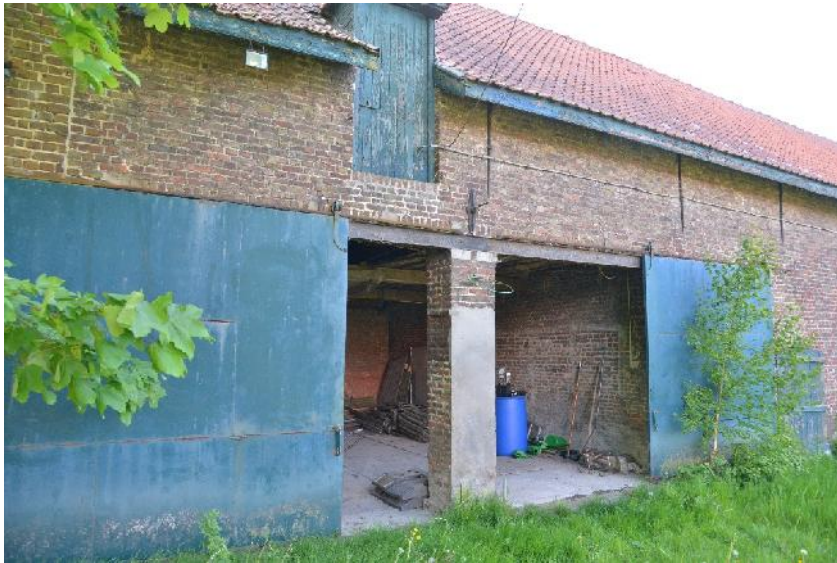
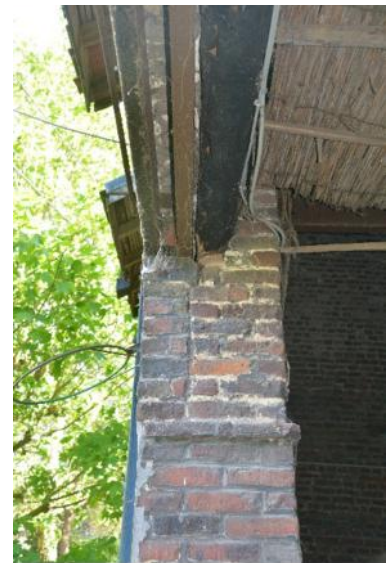
De openingen zijn latere aanpassingen. Dit is te merken aan de bouwsporen, zie foto rechts. Het betrof hier ook boogvormige openingen met achterliggende rechte houten poorten cfr. de uitvoering van de grote poorten rechts. Aan de binnenzijde zijn de vroeger houten balken boven de poortopeningen nog aanwezig. De bogen werden recht gemaakt en vervangen door stalen liggers.

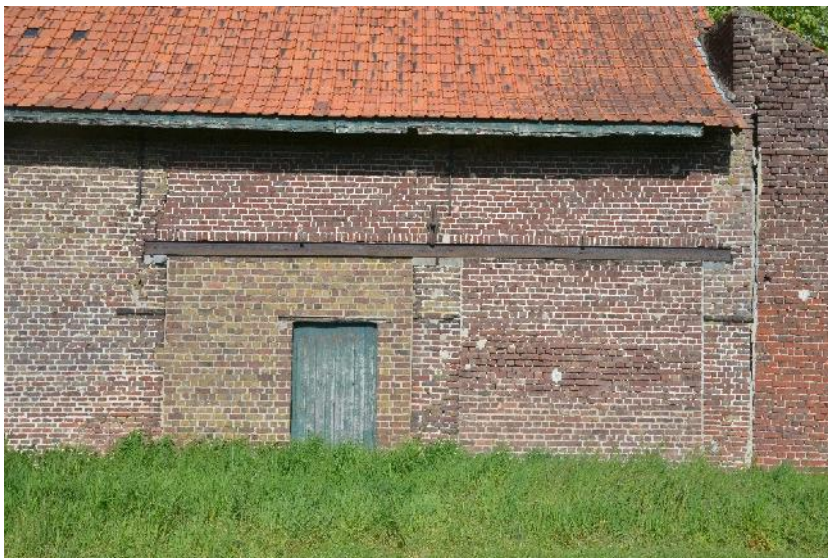
Aan de achterzijde werden de aangepaste openingen met stalen liggers later terug dicht gemaakt.

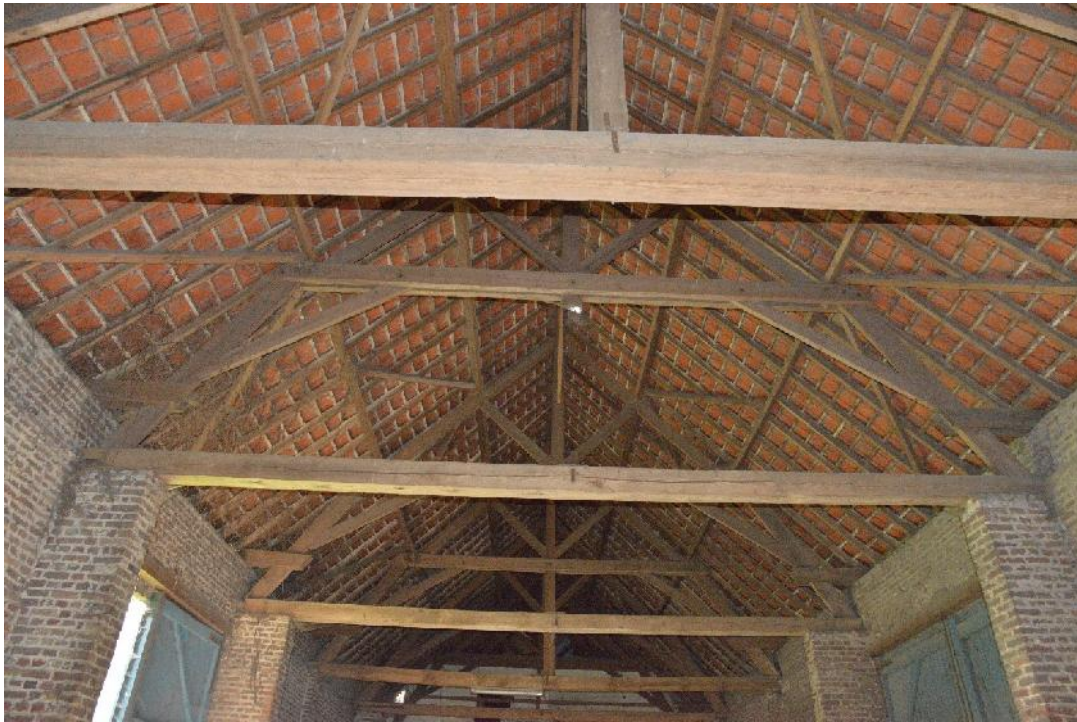
Houten kapconstructie van na 1918. Goede staat.
