# BEHEERSPLAN

## HOEVE ARMENGOED BISSEGEM

### BEHEERSPLAN ONROEREND ERFGOED

Betreft: Hoeve Armengoed: boerenwoning, schuur en restant walgracht

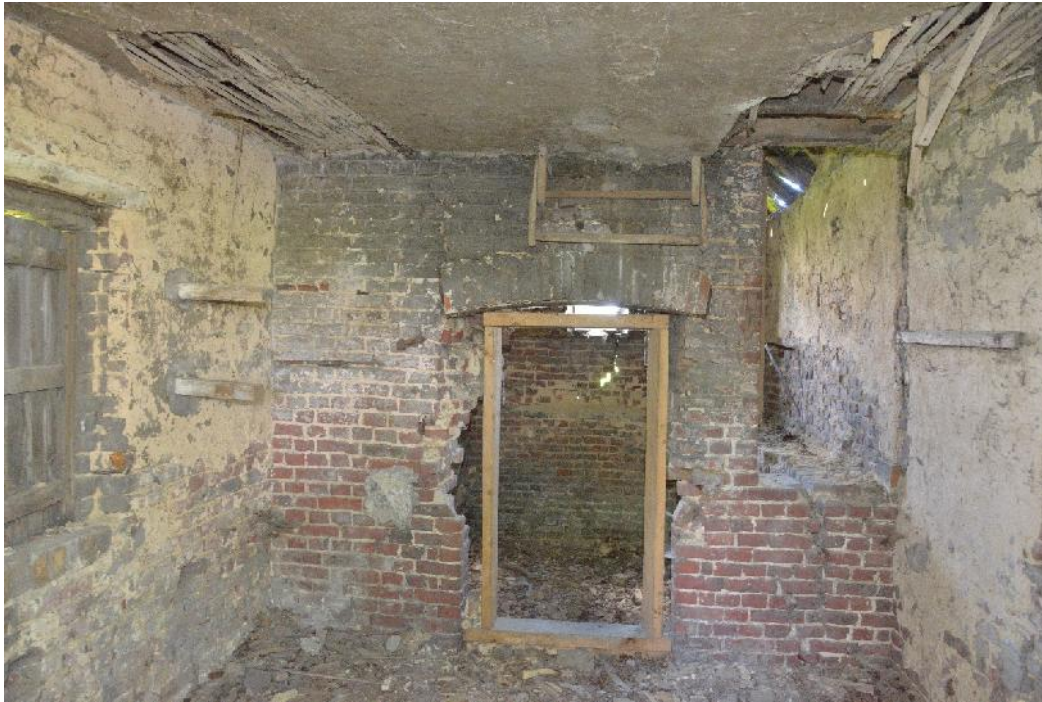
Behouden indeling met restanten van vroegere afwerkingen.

Geen restanten meer aanwezig van de vroegere functie als bakoven.

Algemene vervallen staat.

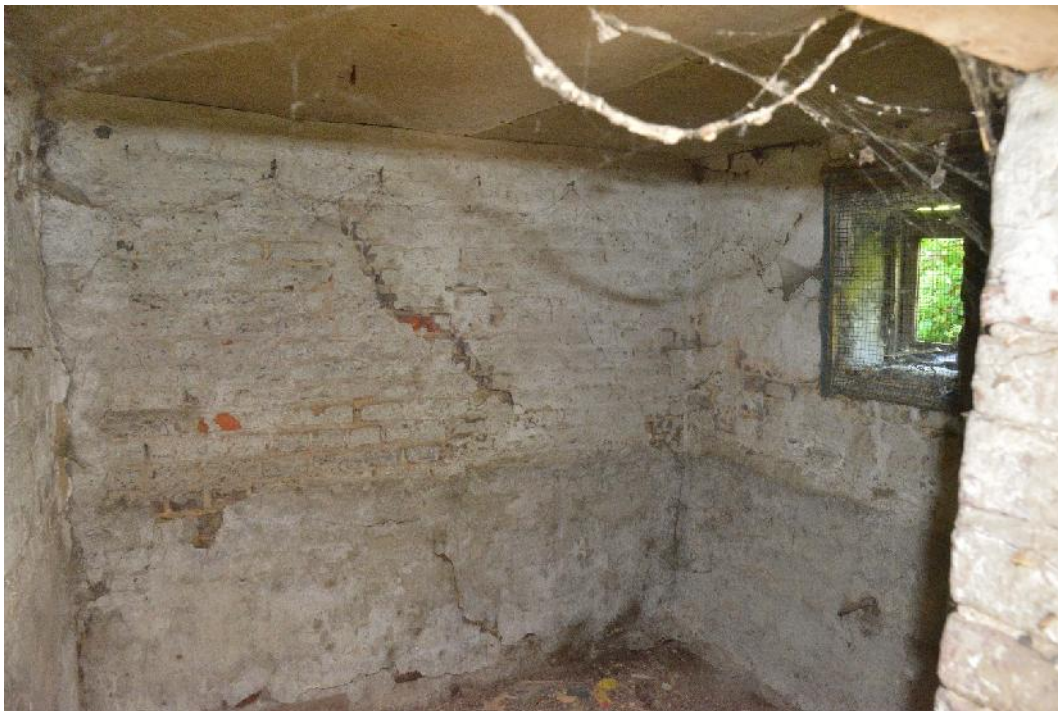
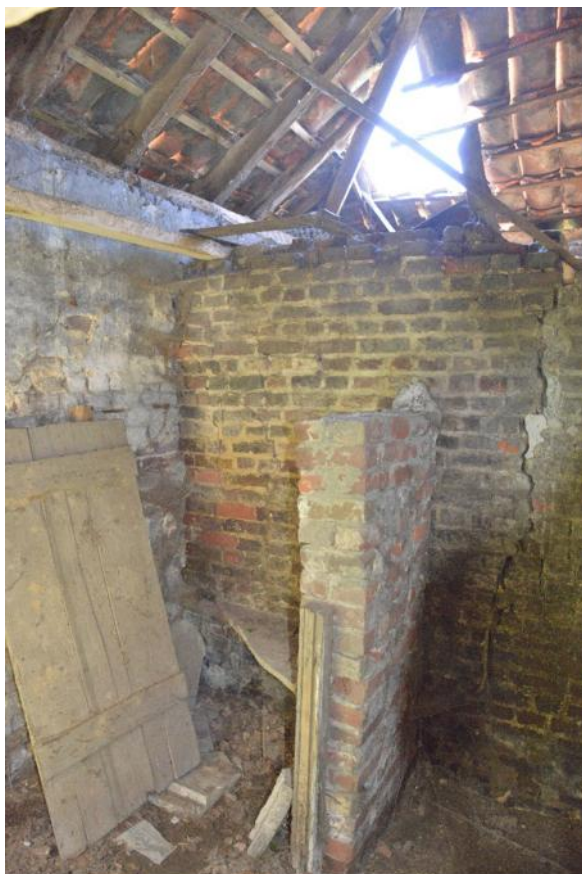
De bergplaats is cfr. de vier toegangsdeuren opgedeeld in kleine ruimtes die dienstig waren als toilet, kleine stallen en bergruimte.

Algemene vervallen staat.

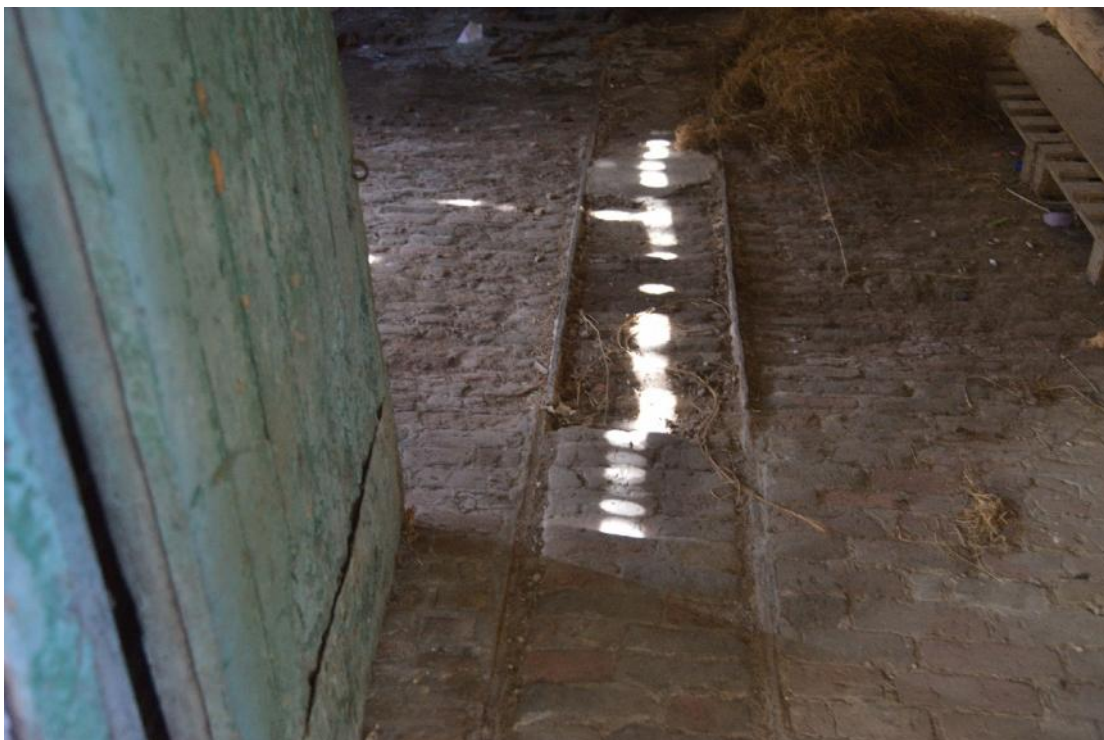
Idem afdekking in gemetselde gewelven tussen stalen I-liggers, oude baksteenvloeren deels bedekt met cement, behouden natuurstenen slieten.

Vanuit de koetenstal tot in het vertrek met de haard, doorheen de doorgang is een klein dubbele metalen smal spoor aanwezig.
