# Asbestinventarisat attest

Brugsestraat 182, 8210 Zedelgem

Attestnummer : 20260722-000181.000

Uitgegeven op : 22.07.2026

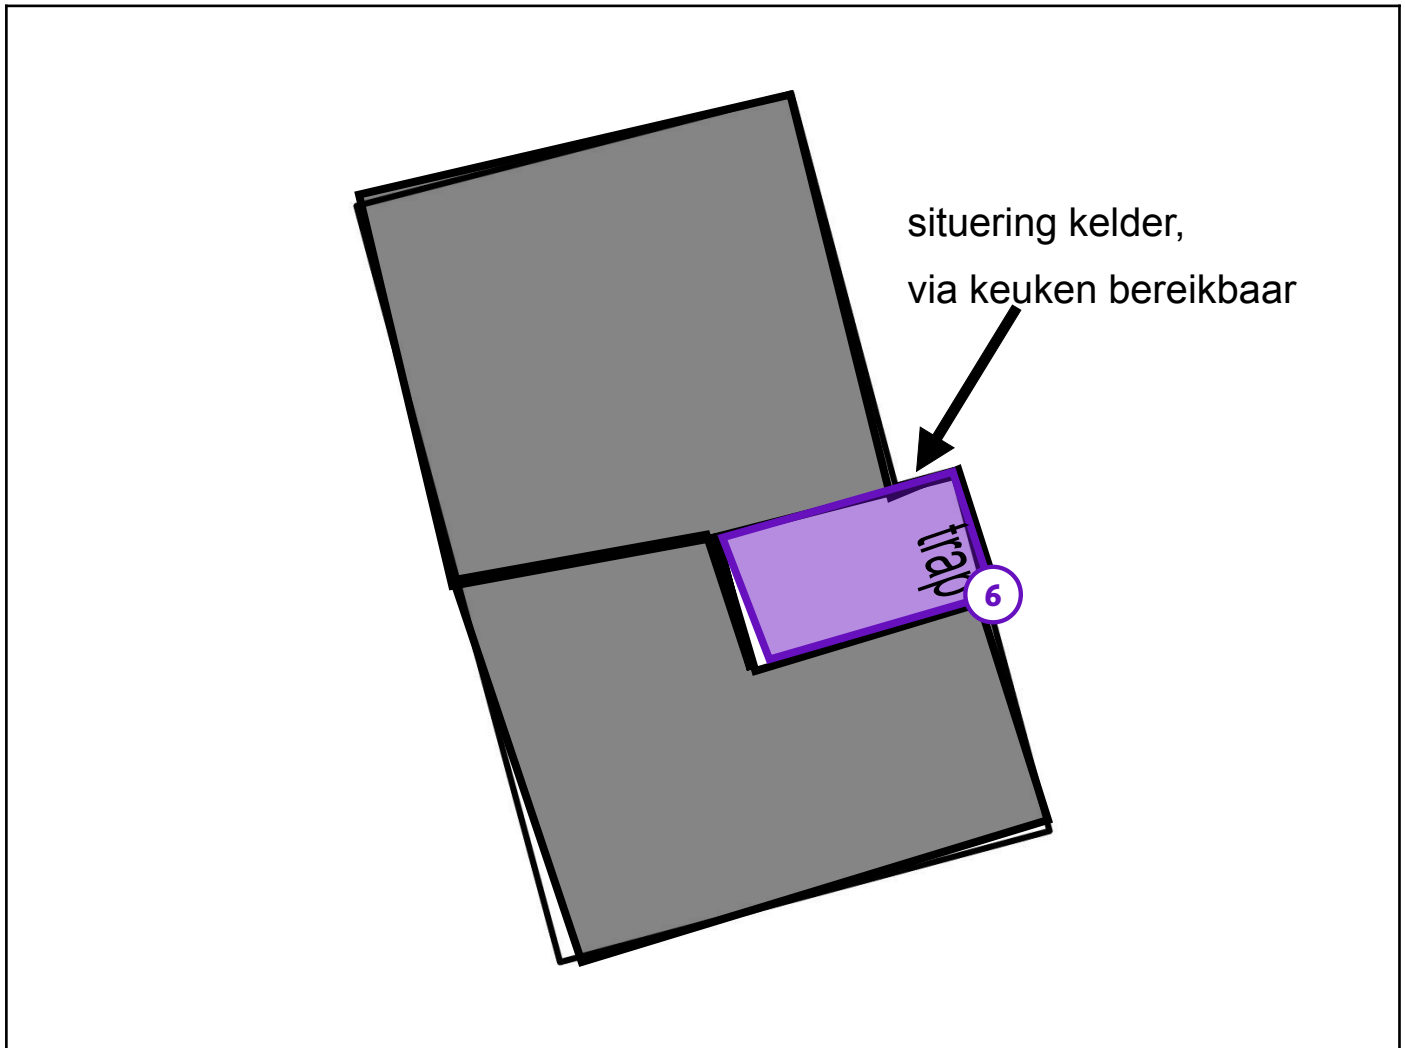
## Plan 1.1: Hoofdgebouw plan kelder kopie kopie

| Beschrijving | Type | Actie |
|---|---|---|
| 6. Kelder onder water | Beperking | - |

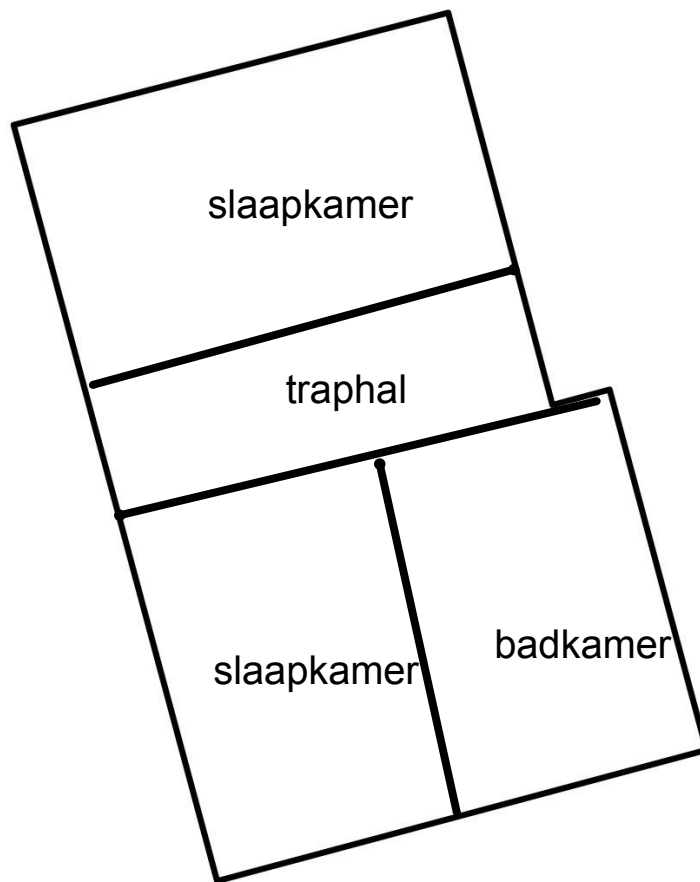
## Plan 1.8: 1e v plafonds

alle plafonds op dit verdiep, bestaan uit houtvezelplaten

| Beschrijving | Type | Actie |
|---|---|---|
| 15. 2 Pleister Plafonds (enkele valse plafonds) | Geen asbest | - |

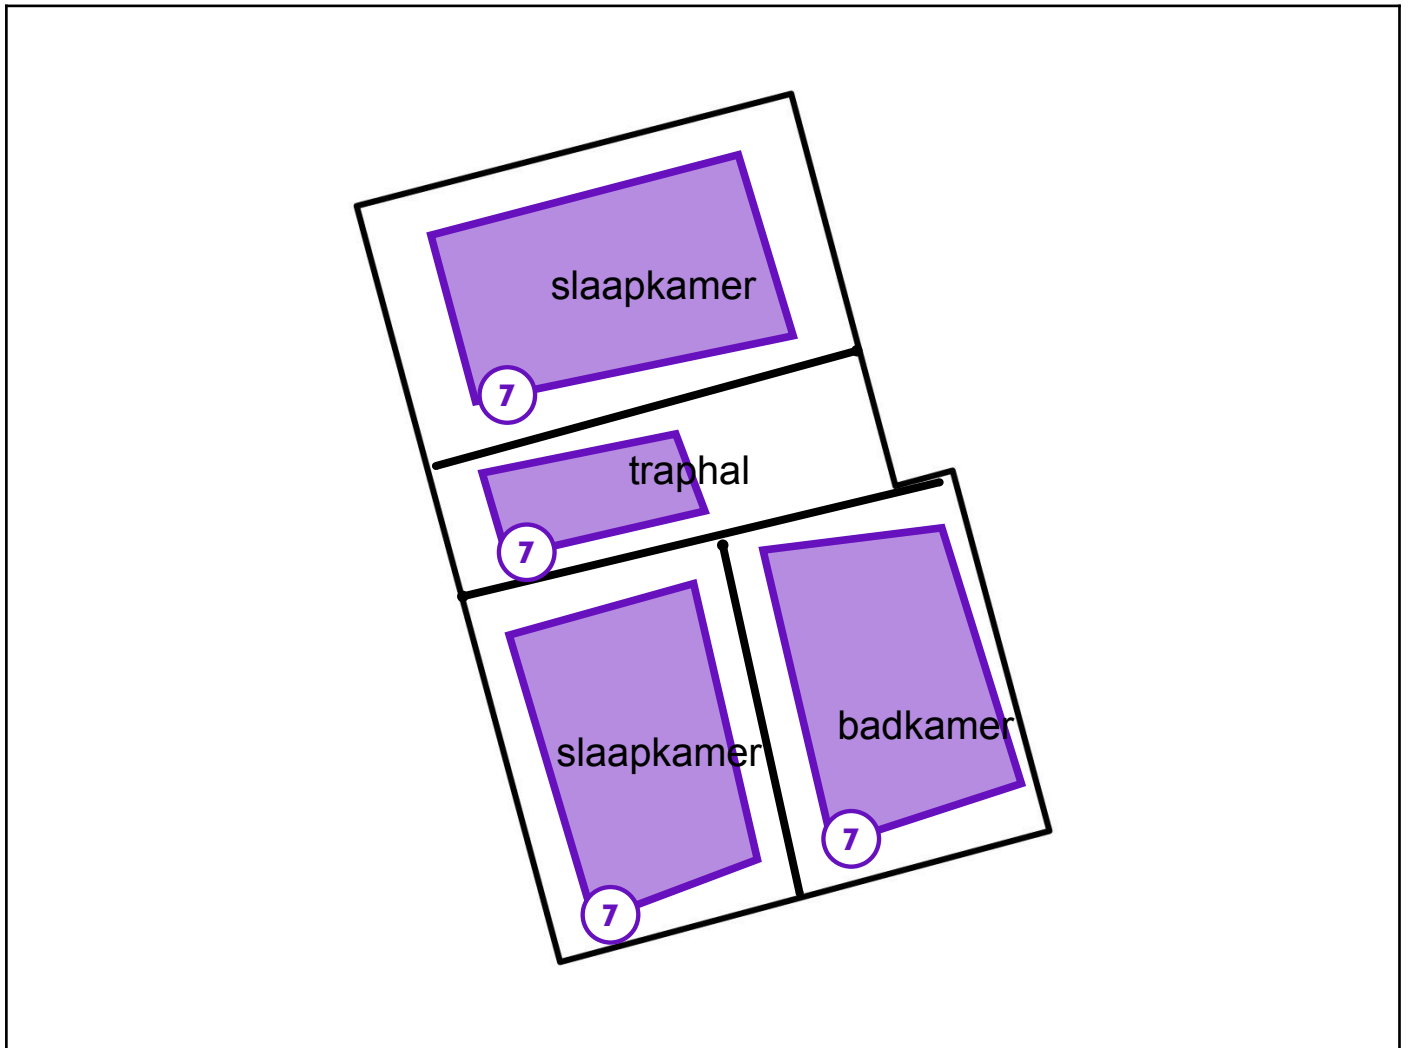
## Plan 1.9: 1e v grondplan

| Beschrijving | Type | Actie |
|---|---|---|
| 7. Vinylvloer niet verdacht | Advies | - |

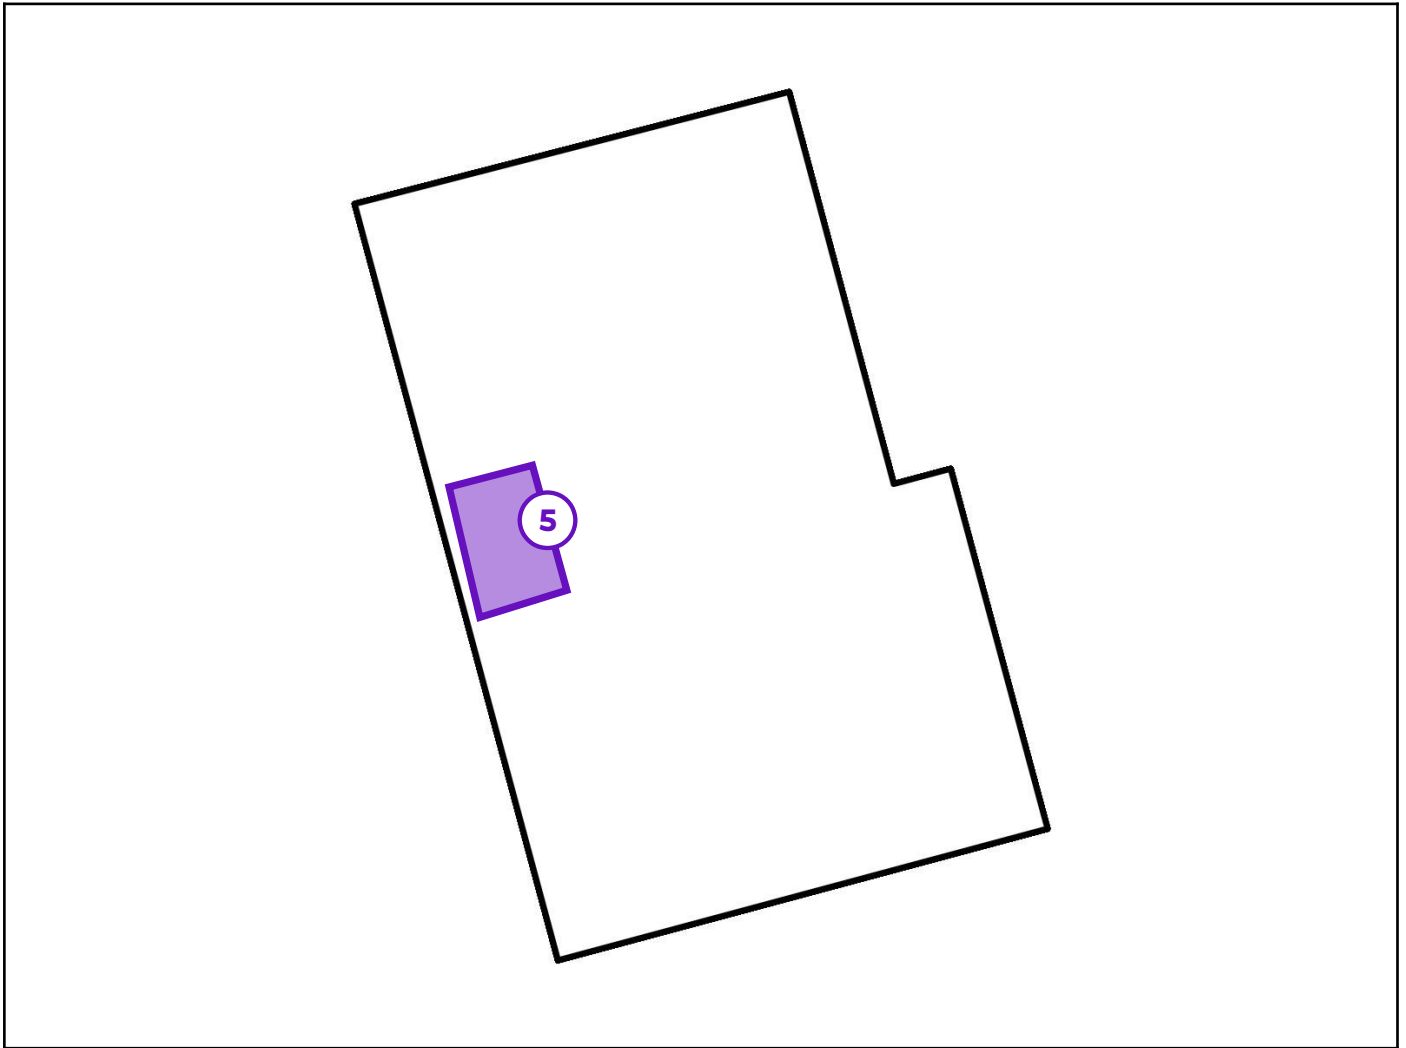
## Plan 1.13: Hoofdgebouw plan

| Beschrijving | Type | Actie |
|---|---|---|
| 5. Plat dak | Beperking | - |

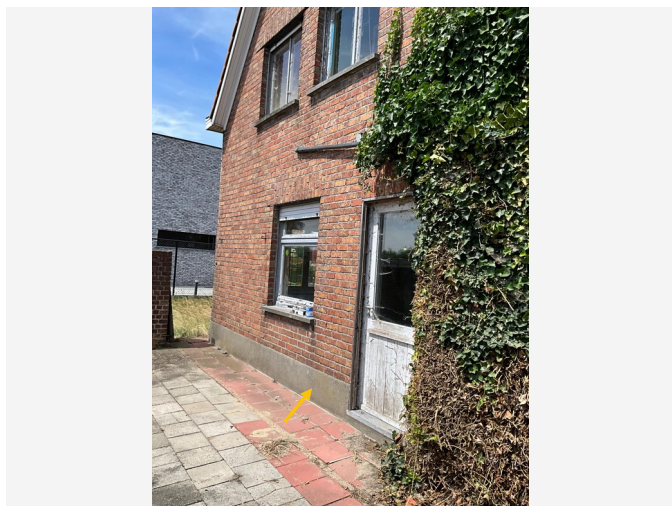
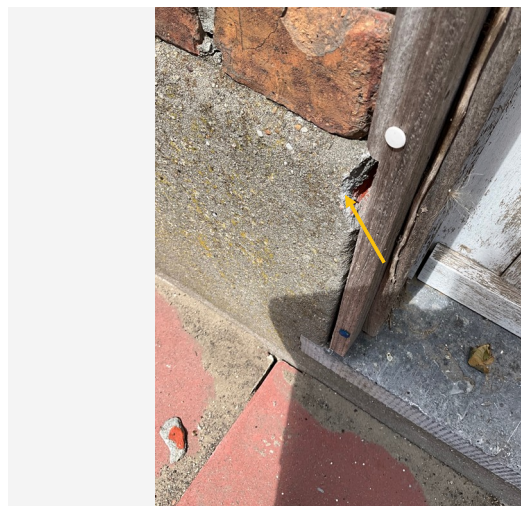
## Fiche 8: 6 Cementen smeerlaag buiten

Geen asbest

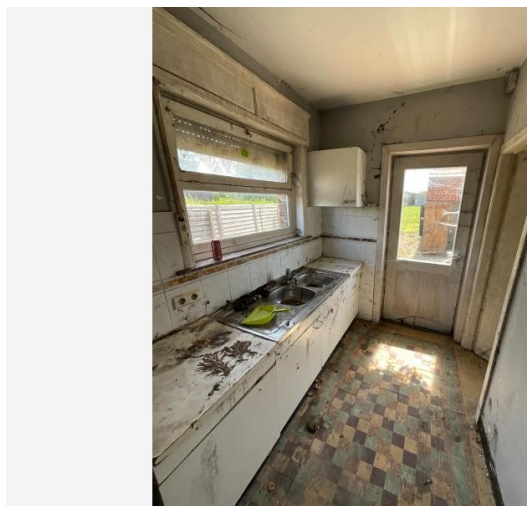
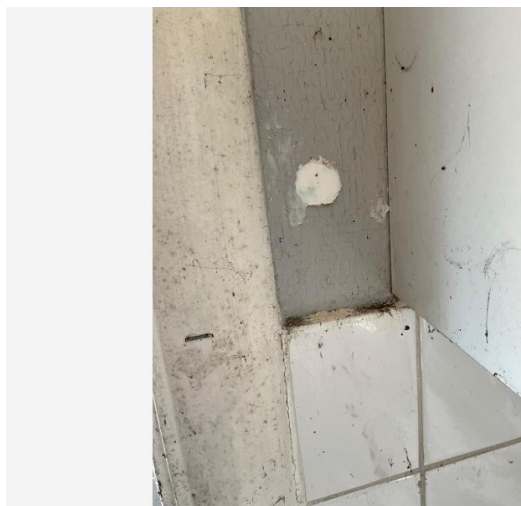
## Fiche 13: 1 Pleister Wand (overal volle wanden)

Geen asbest

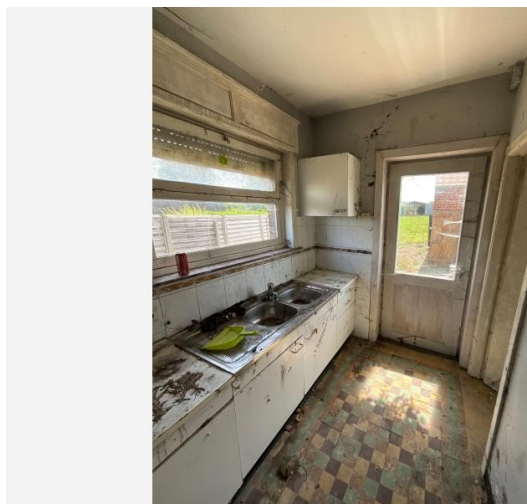
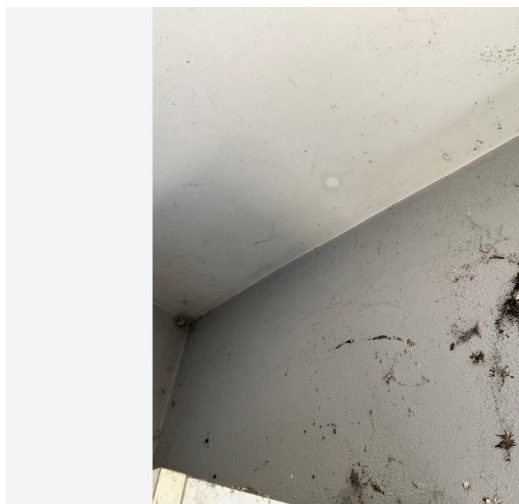
Overzichtsfoto

Detailfoto

Geen asbest

| Beschrijving | 2 Pleister Plafonds (enkele valse plafonds) |
| Opmerking | <p>Volgens het inspectieprotocol is een monstername van het pleisterwerk verplicht om dit te identificeren als niet-asbesthoudend.</p> <p>Locatie staalnames: individuele ruimte: woonkamer/ natte ruimte: keuken/ stookplaats: . Ketel in kelder met betongewelven / traphal: traphal glv</p> <p>Er worden geen rechten verleend aan de opgegeven oppervlaktes/volumes.</p> <p>De dikte is een schatting die voorkomt uit de monsterplaatsen en is daarom niet altijd representatief. Enkele plafonds zijn afgewerkt met valse plafonds in plaatmateriaal. Het is niet duidelijk of er pleisterwerk aanwezig is achter deze valse plafonds, het is aangewezen om bijkomend onderzoek uit te voeren bij werken.</p> |

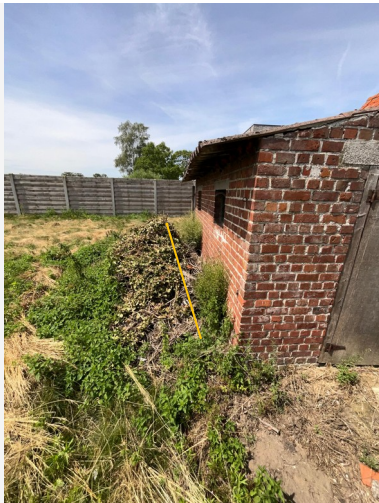
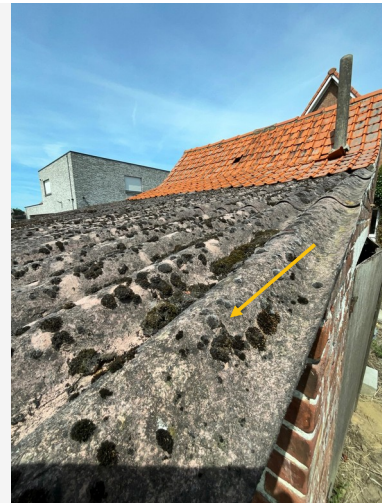
Afdruipzone/afvloeizone

Bron

Afspoelend regenwater kan asbestdeeltjes van verweerde asbestcementen dak- of gevelbekleding meenemen naar de bodem. De asbestdeeltjes in de bodem vormen een laag risico: bodempartikels houden de asbestdeeltjes voldoende vast om gezondheidsrisico's te vermijden. Door deze asbesthoudende bodemzone zorgvuldig te beheren, vermijdt u gezondheidsrisico's.

| Beschrijving | Afdruipzone golfplaten dak |

- Om het afspoelen van asbestdeeltjes te stoppen, is het verstandig om de verwijdering van de dak- of gevelbekleding in te plannen en in afwachting hiervan een dakgoot te plaatsen om het regenwater af te voeren naar de riolering.
- Vermijd dat kinderen spelen in de bodemzone door bijvoorbeeld dichte begroeiing aan te brengen.

De uitgraving van een afdruipzone gebeurt volgens de methodiek "eenvoudige handelingen". Vermijd daarbij vermenging met andere bodem en laat de uitgegraven asbesthoudende grond afvoeren naar een daartoe vergunde stortplaats. Voor de uitgraving wordt een richtdiepte van 30 cm gehanteerd.

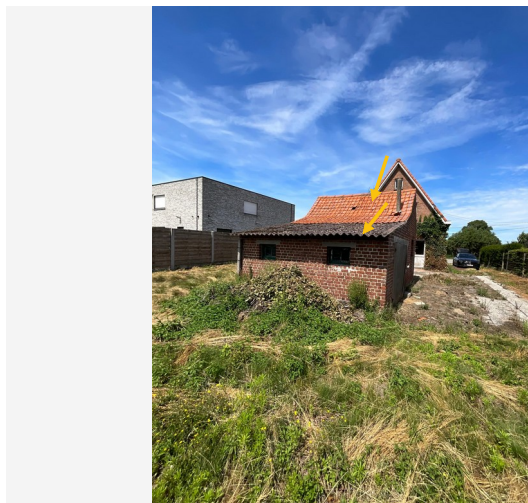
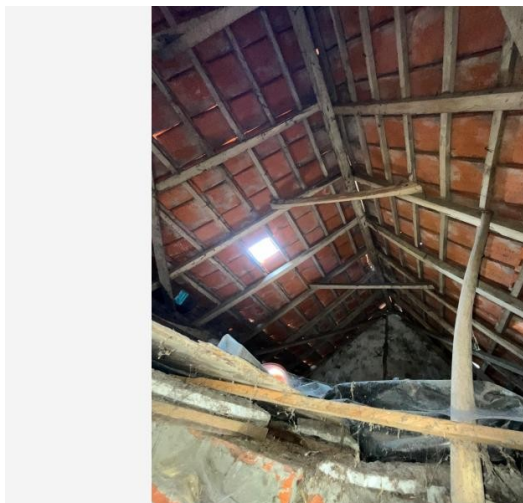
### Fiche 19: Geen materialen onder de dakbedekking

*Situeringfoto*

*Detailfoto*

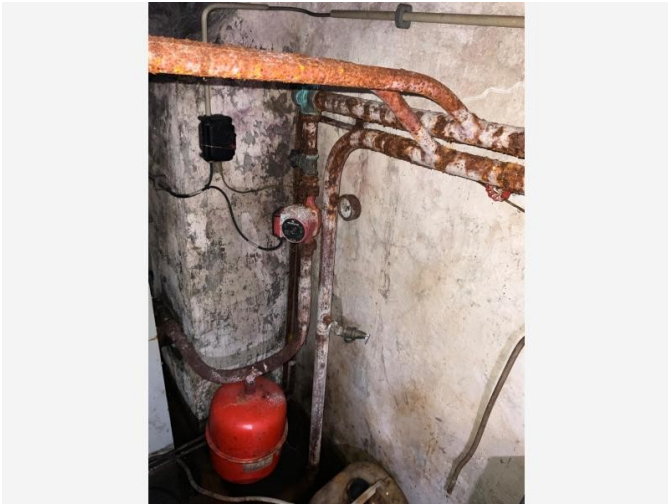
## Fiche 20: Geen Leidingisolatie

| Beschrijving | Notitie | Terug te vinden op plannen |
|---|---|---|
| Fiche 20: Geen Leidingisolatie | Geen zichtbare leidingisolatie aanwezig in de woning | - |

*Situeringsfoto*
