# Asbestinventarisatetest

Kleitkalseide 87, 9990 Maldegem

Attestnummer : 20240315-000354.000

Uitgegeven op : 15.03.2024

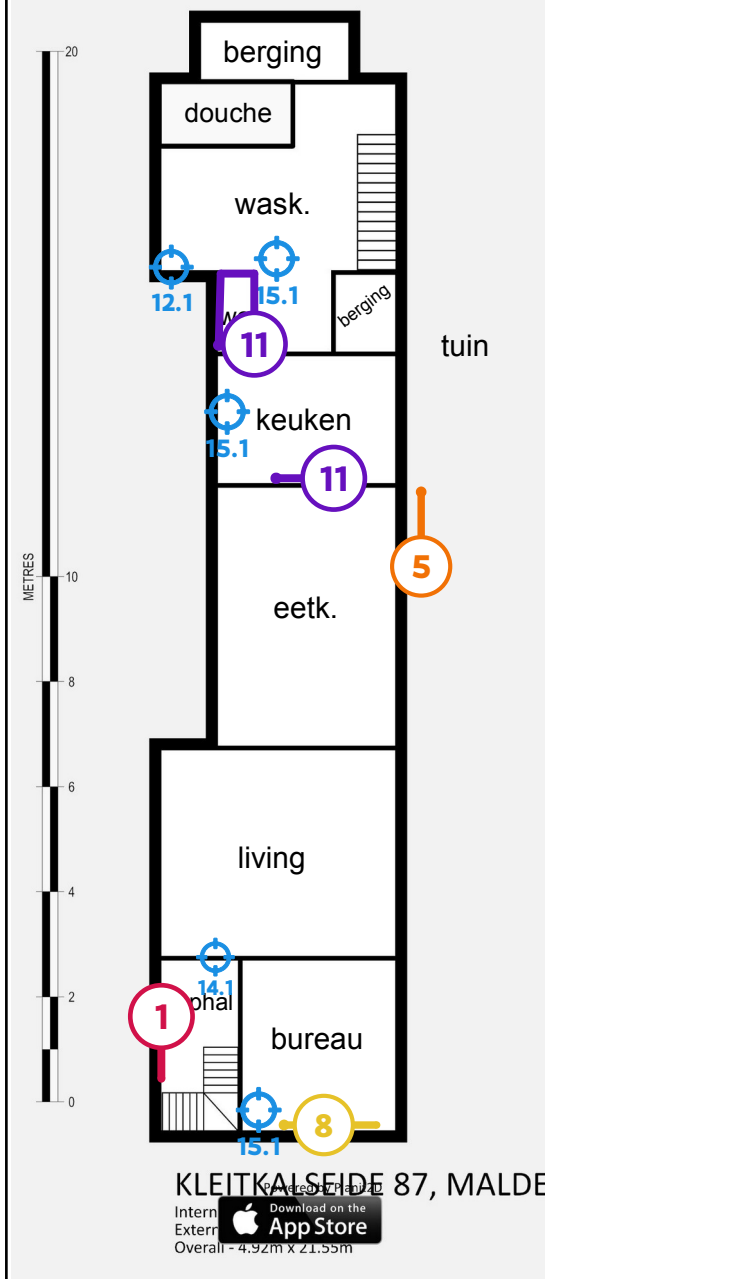
# Plan 1.1: Gelijkvloers

elke binnenmuur bevat tegellijm/plinten, behalve berging en douche

elke binnenmuur bevat pleisterwerk, behalve berging, douche en achtergevel wask.

elk plafond bevat pleisterwerk, behalve eetk. en douche

1. Ramen: dunne vensterbanken	Asbestmateriaal	Dringend verwijderen
5. Tuin: afvoerbuis in grond	Asbestmateriaal	Verwijderen
8. Raam: rode vensterbank	Asbestmateriaal	Zorgvuldig beheren
11. Keuken, wc, badkamer: tegellijm	Advies	-
12. Muren: pleisterwerk	Geen asbest	-
12.1 Code: MM 01	Mengmonster	-
14. Plinten: tegellijm	Geen asbest	-
14.1 Code: MM 03	Puntmonster	-
15. Plafonds: pleisterwerk	Geen asbest	-
15.1 Code: MM 02	Mengmonster	-

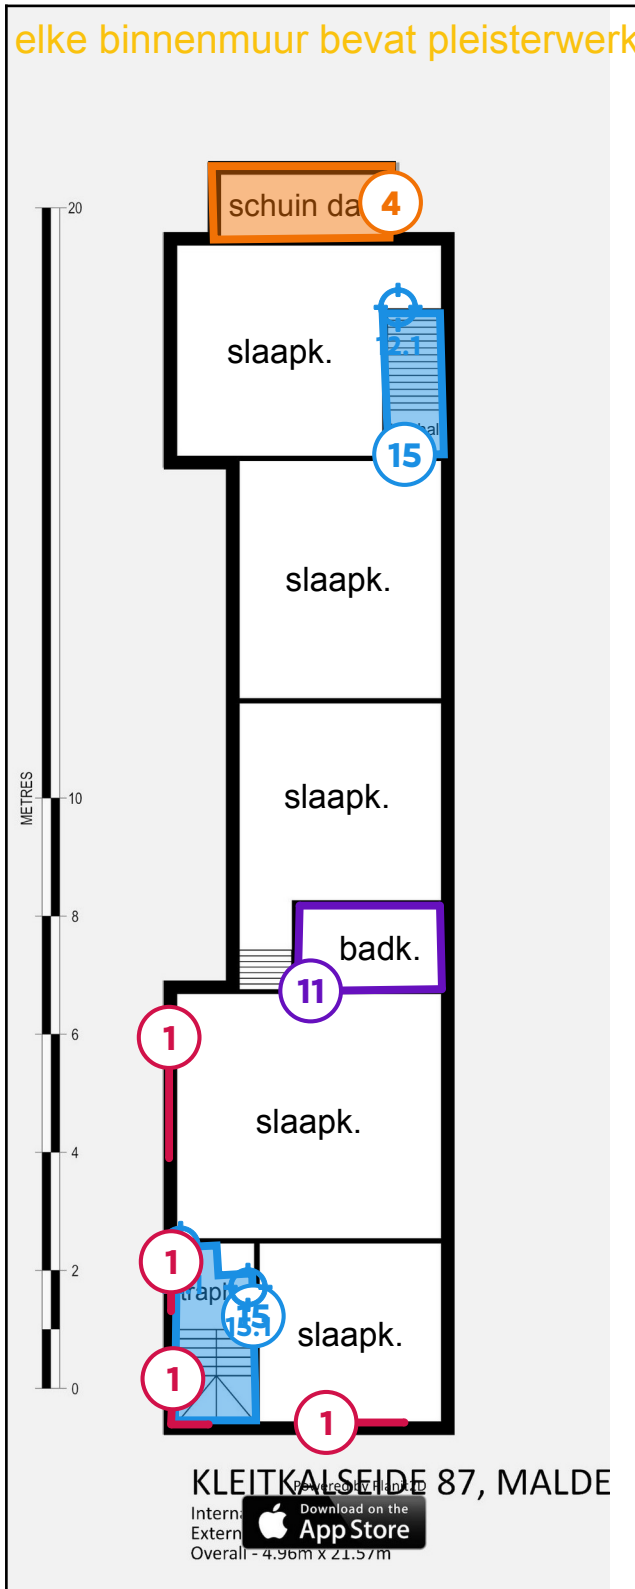
# Plan 1.2: Verdiep 1

elke binnenmuur bevat pleisterwerk

1. Ramen: dunne vensterbanken	Asbestmateriaal	Dringend verwijderen
4. Dak berging: golfplaten	Asbestmateriaal	Verwijderen
11. Keuken, wc, badkamer: tegellijm	Advies	-
12. Muren: pleisterwerk	Geen asbest	-
12.1 Code: MM 01	Mengmonster	-
15. Plafonds: pleisterwerk	Geen asbest	-
15.1 Code: MM 02	Mengmonster	-

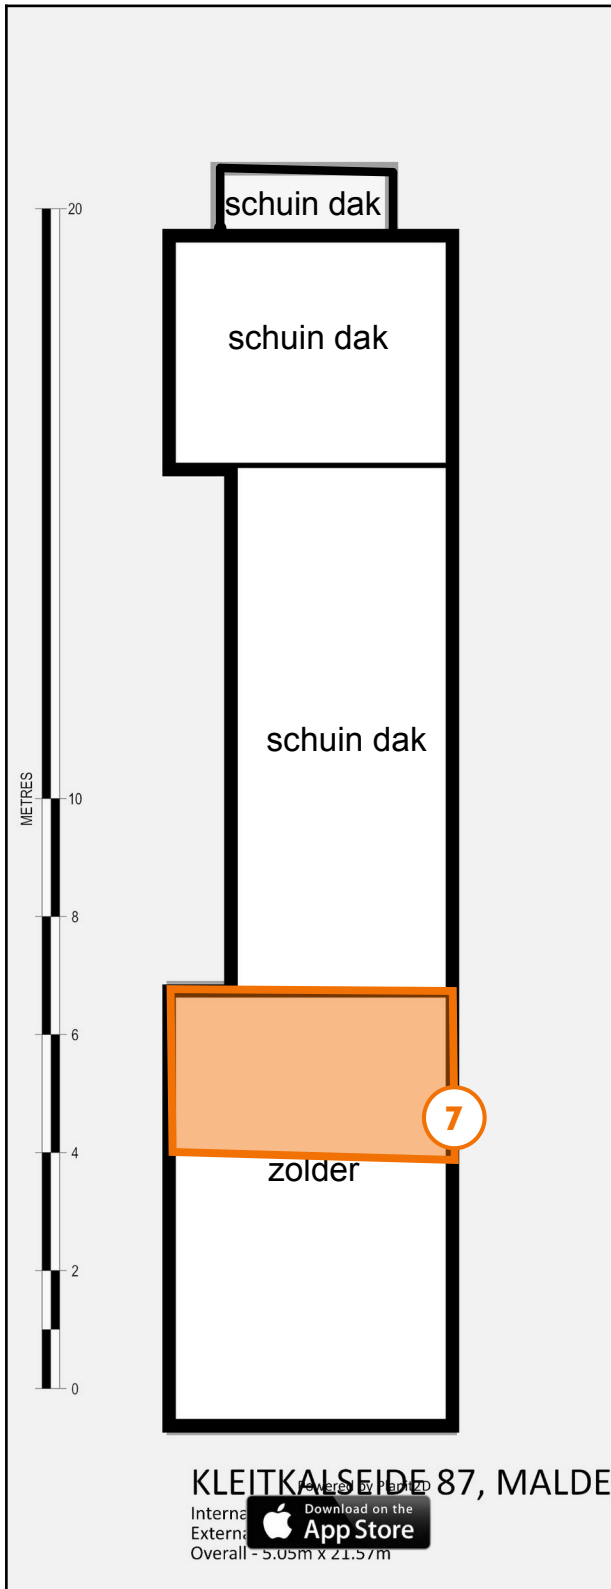
# Plan 1.3: Zolder

7. Dak: onderdakplaten

Asbestmateriaal

Maatregelen nemen

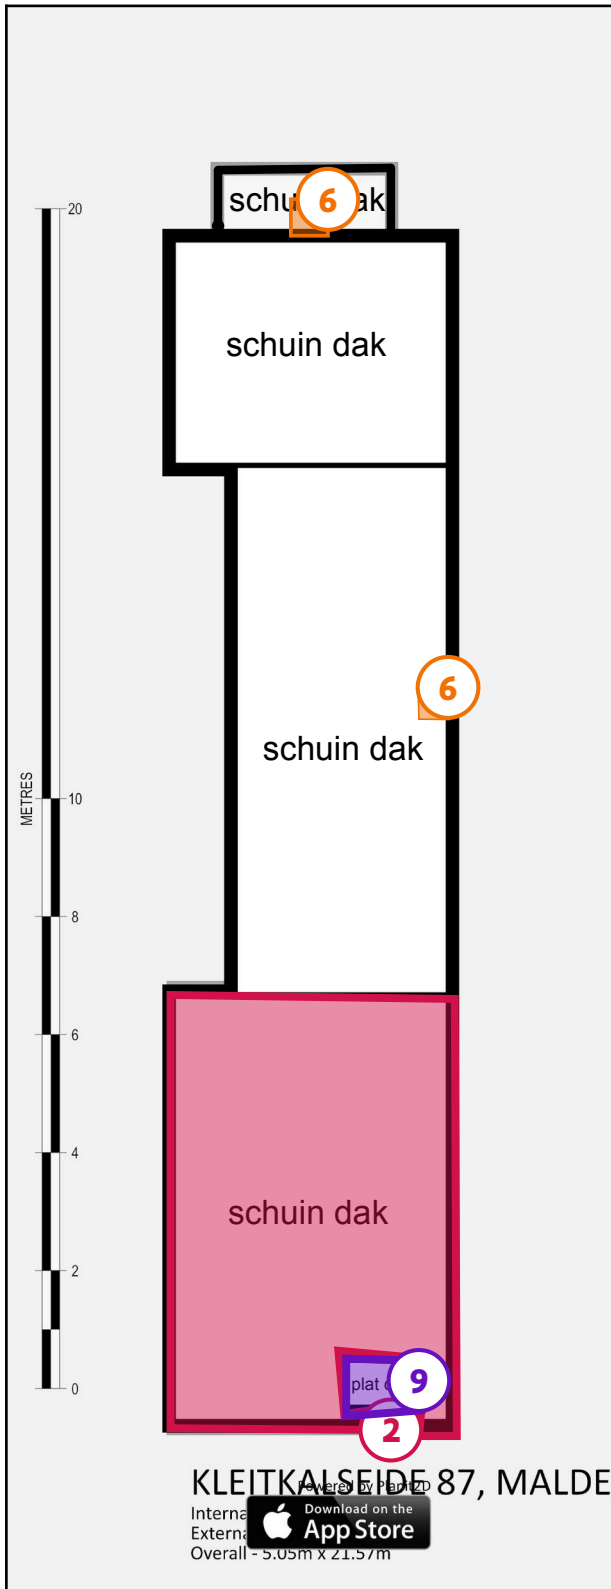
# Plan 1.4: Dak

2. Dak: dakleien en nok	Asbestmateriaal	Dringend verwijderen
6. Dak: rookafvoerbuizen	Asbestmateriaal	Verwijderen
9. Dak: plat dak dakkapel	Beperking	-

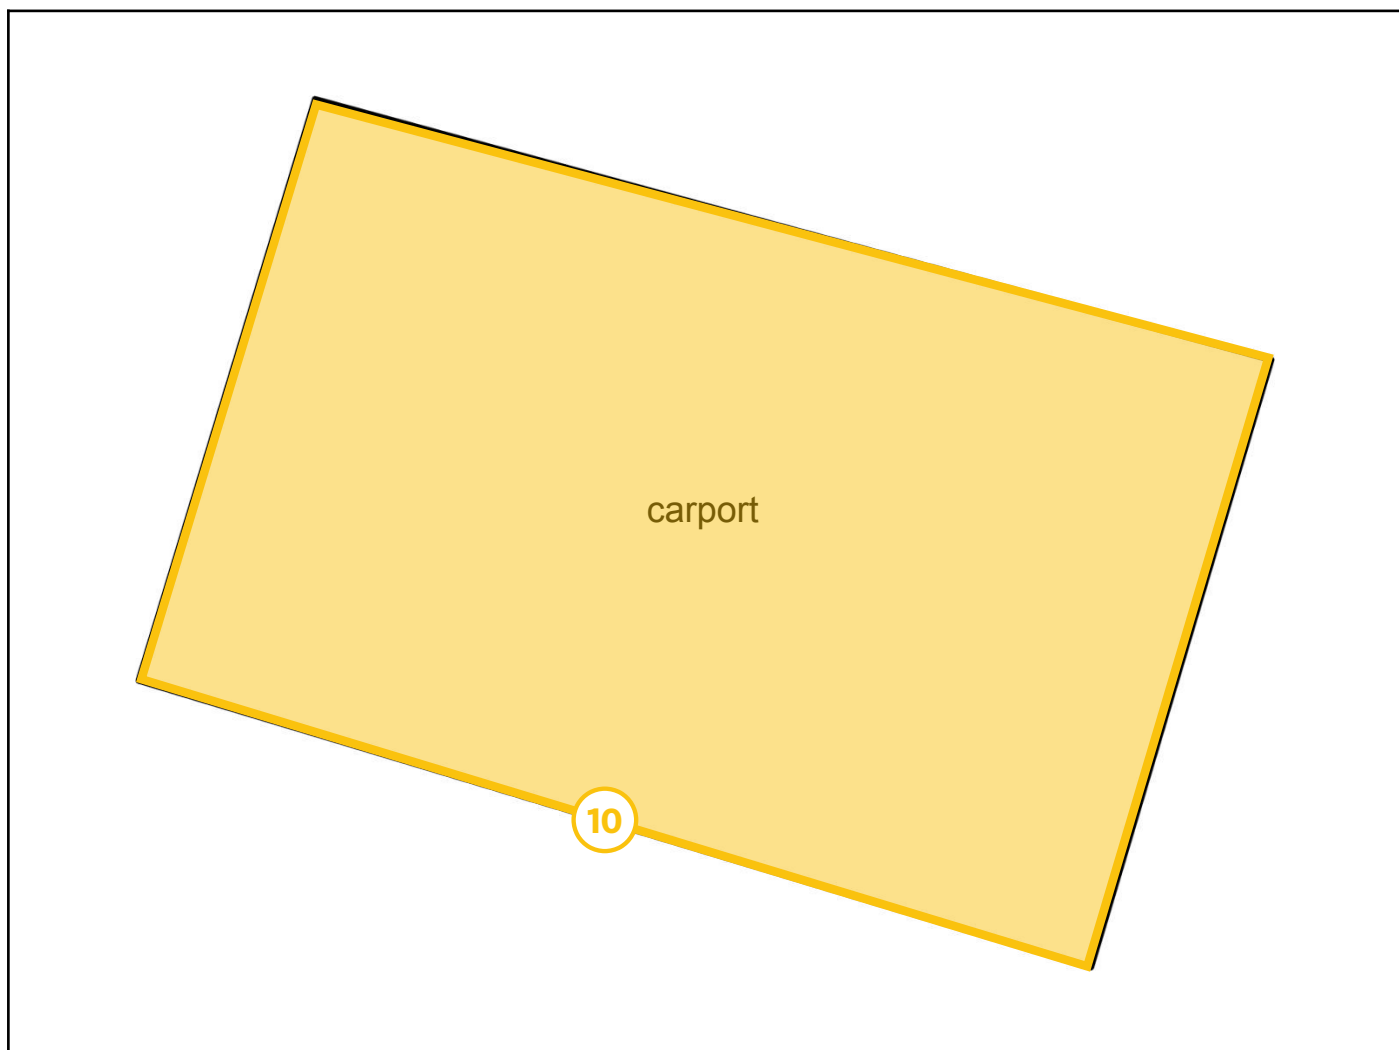
## Plan 2.1: Carport

Beschrijving	Type	Actie
10. Carport	Uitsluiting	-

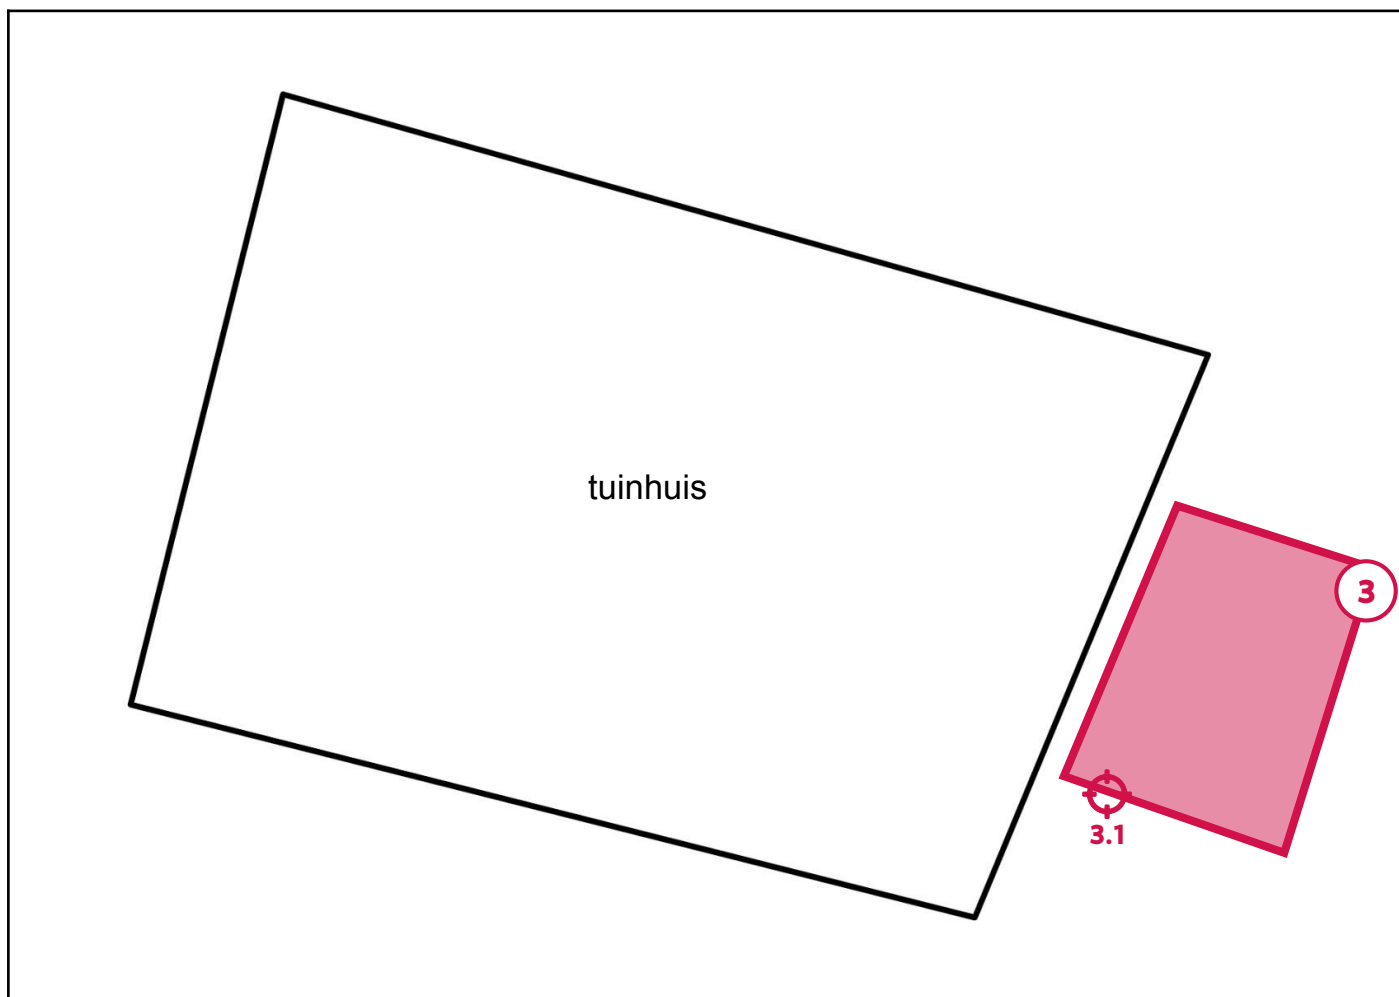
## Plan 3.1: Tuinhuis

Beschrijving	Type	Actie
3. Tuinhuis: platen voor deur	Asbestmateriaal	Dringend verwijderen
3.1 Code: MM 05	Puntmonster	-

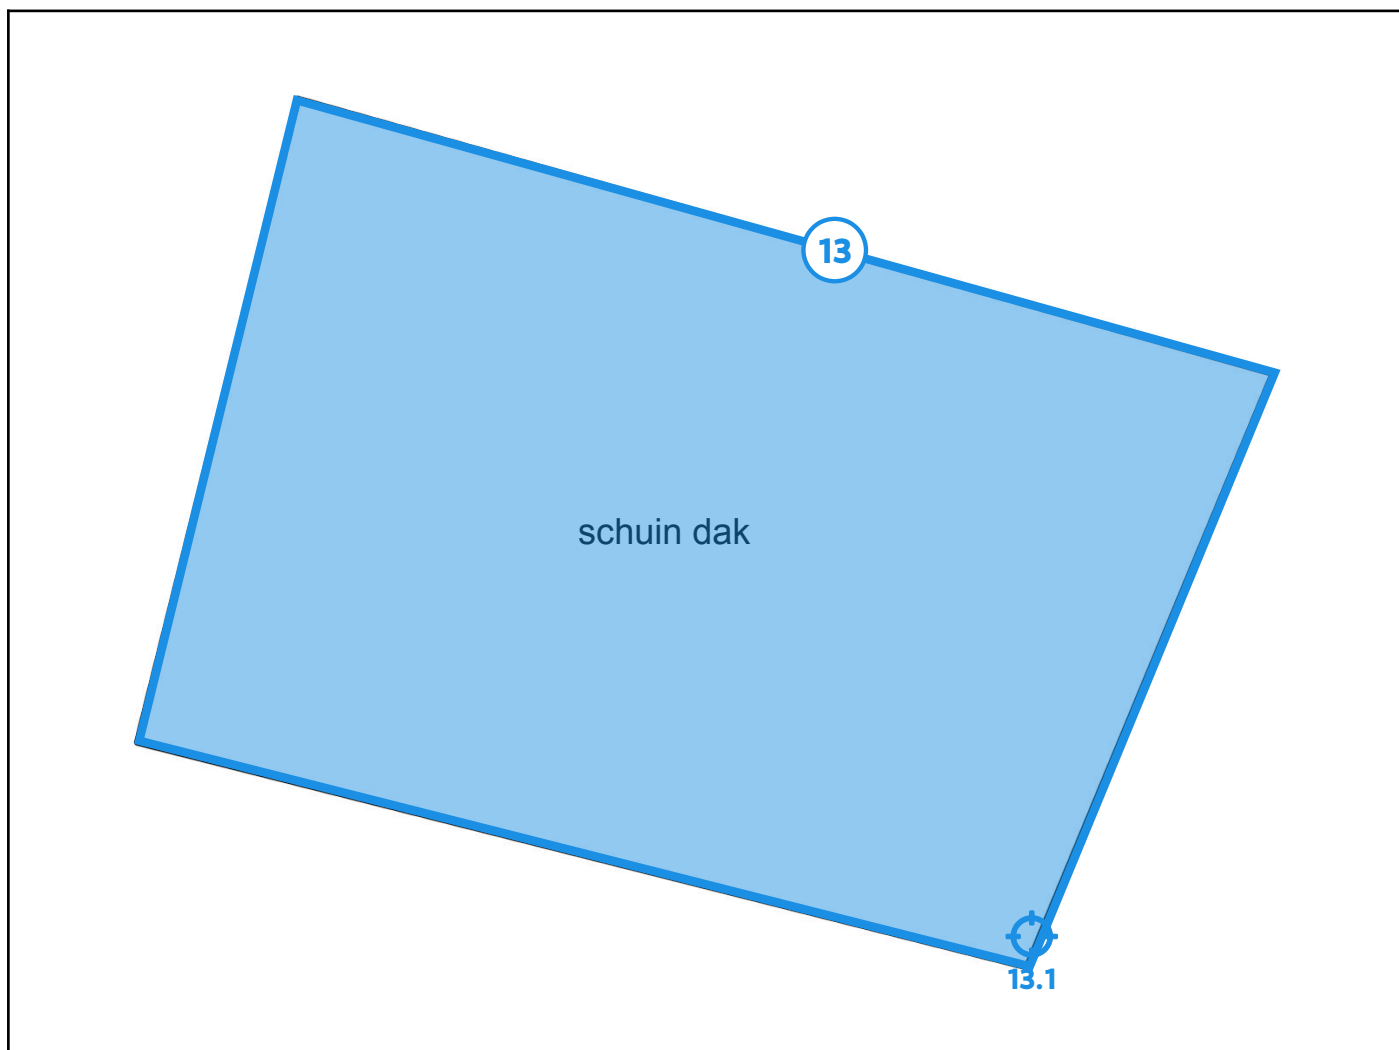
## Plan 3.2: Dak

Beschrijving	Type	Actie
13. Tuinhuis: dak zeil	Geen asbest	-
13.1 Code: MM 04	Puntmonster	-

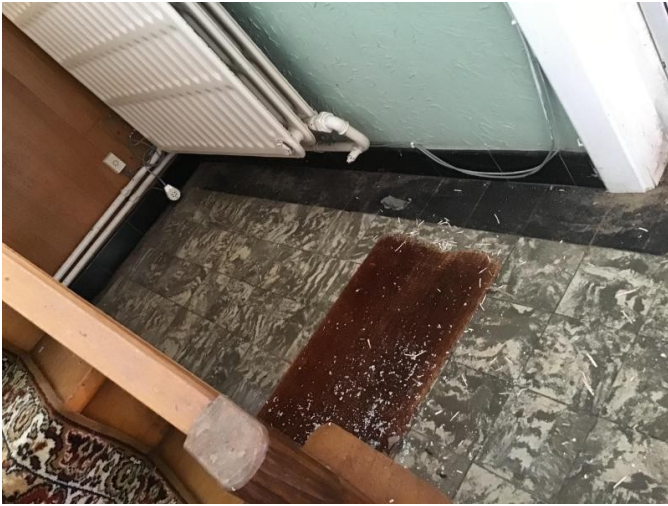
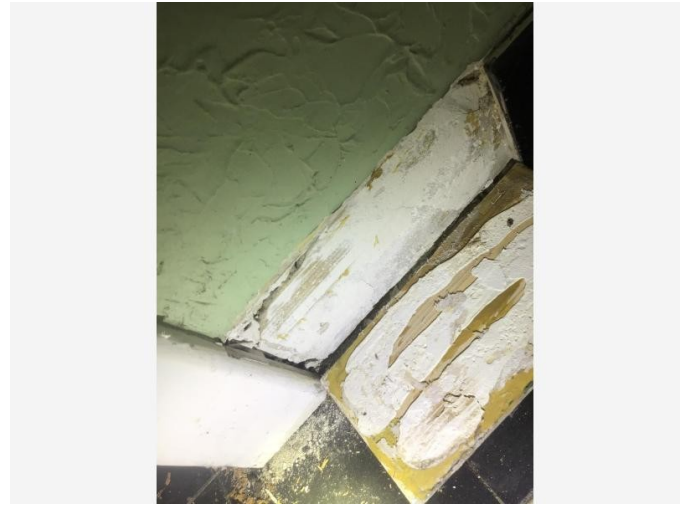
## Fiche 14: Plinten: tegellijm

Geen asbest

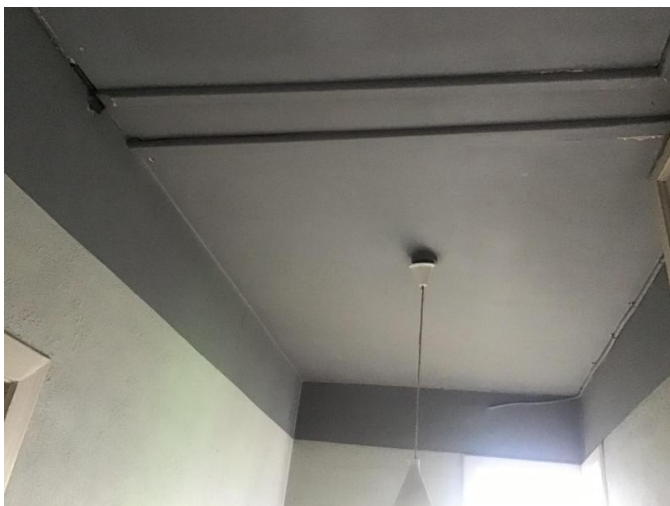
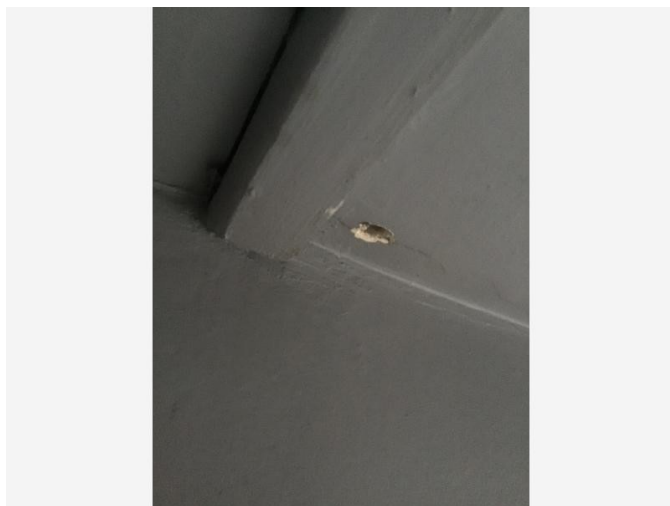
## Fiche 15: Plafonds: pleisterwerk

Geen asbest
