# Asbestinventarisatetest

Koning Albertlaan 34A, 9990 Maldegem

Attestnummer : 20260518-000314.000

Uitgegeven op : 18.05.2026

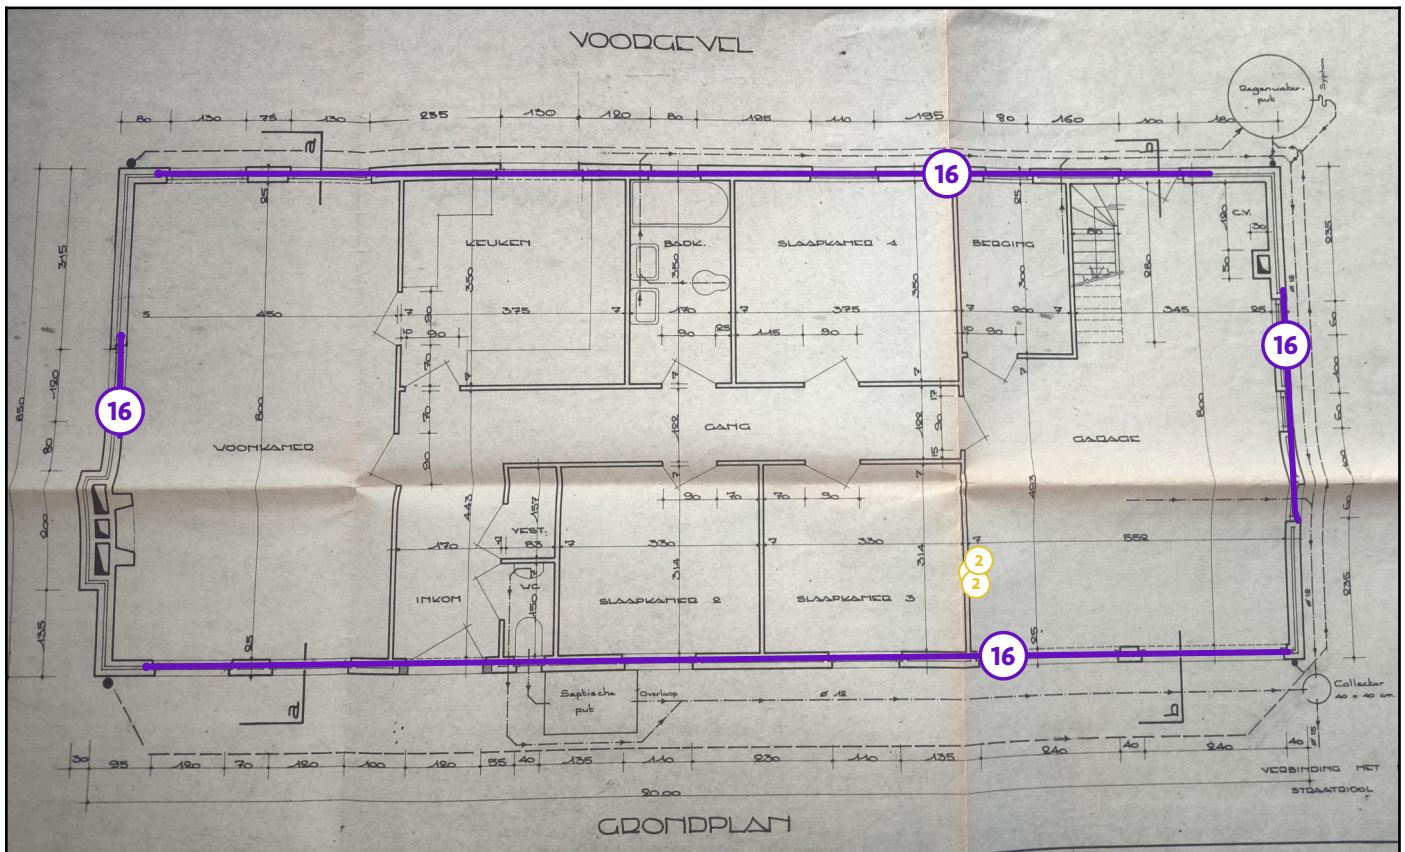
## Plan 1.2: woning plan GLV kopie

Beschrijving	Type	Actie
2. Bakeliet toep.(schakelaars-stopcontact.-verdeel dozen-radiatorknoppen)	Asbestmateriaal	Zorgvuldig beheren
16. Kit niet verdacht (visueel vastgesteld)	Overige ruimte of materiaal	-

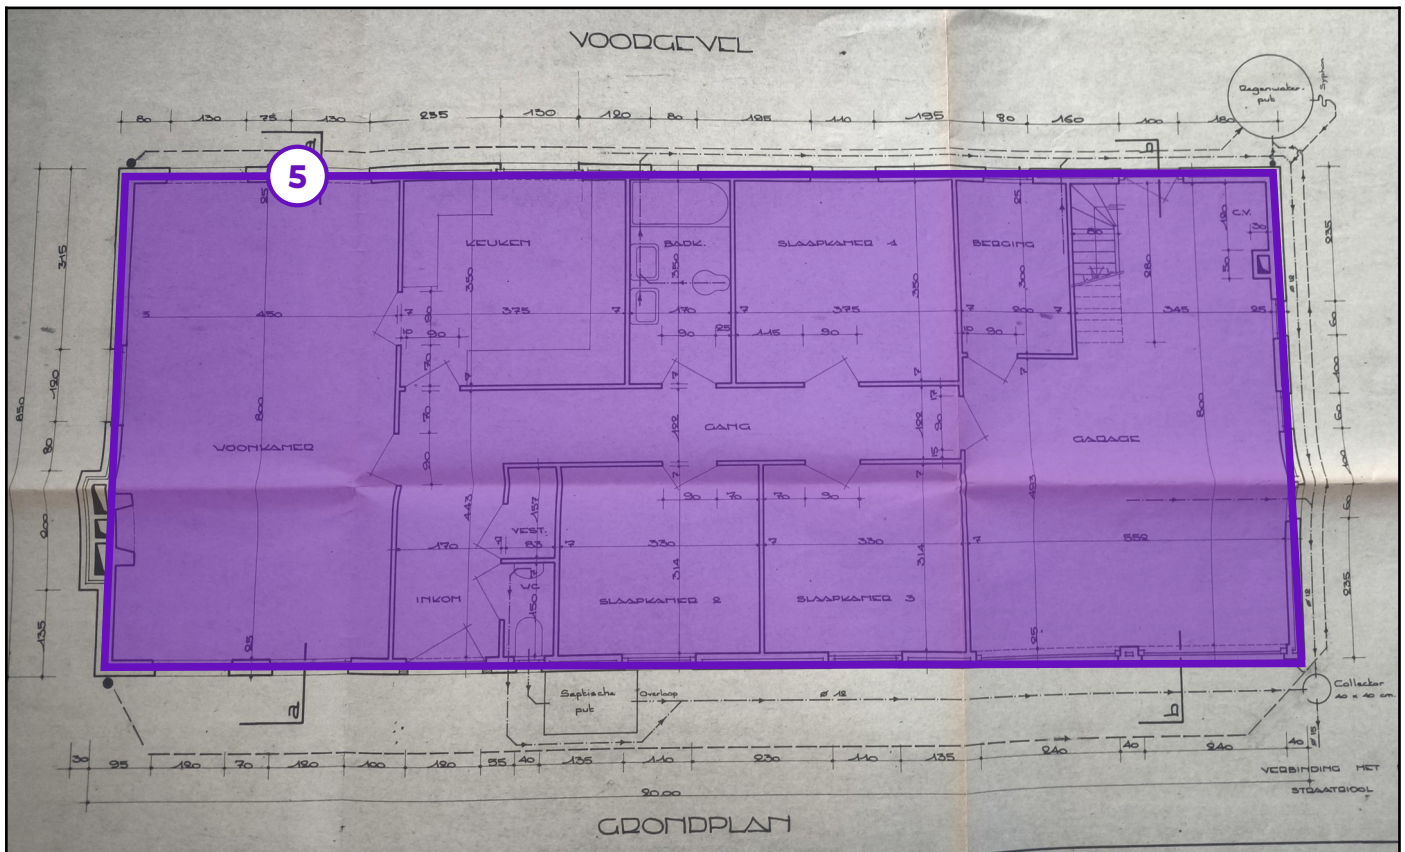
## Plan 1.4: woning plan GLV kopie

Beschrijving	Type	Actie
5. Valse plafonds	Advies	-

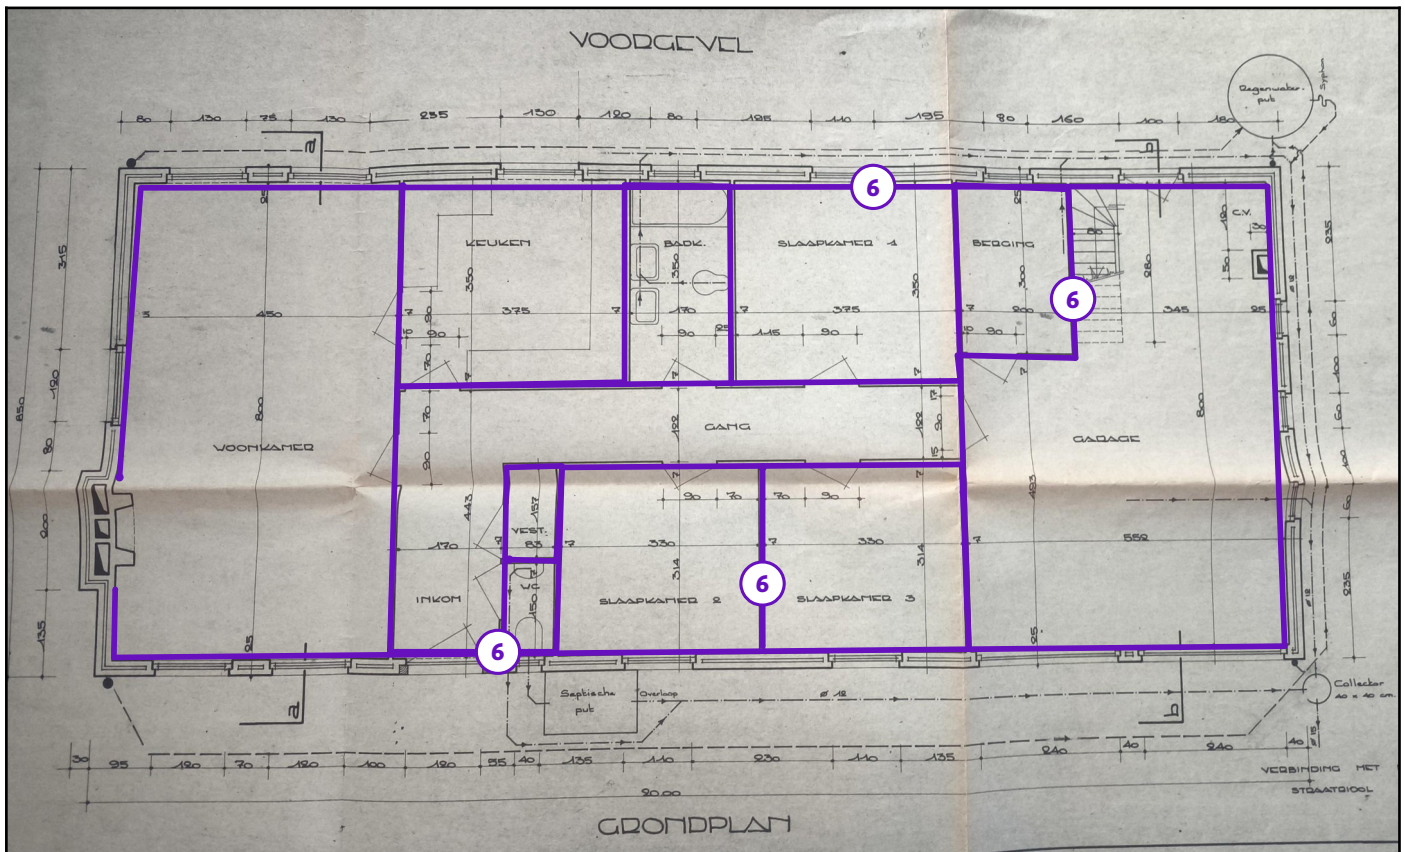
## Plan 1.5: woning plan GLV kopie

Beschrijving	Type	Actie
6. Valse wanden	Advies	-

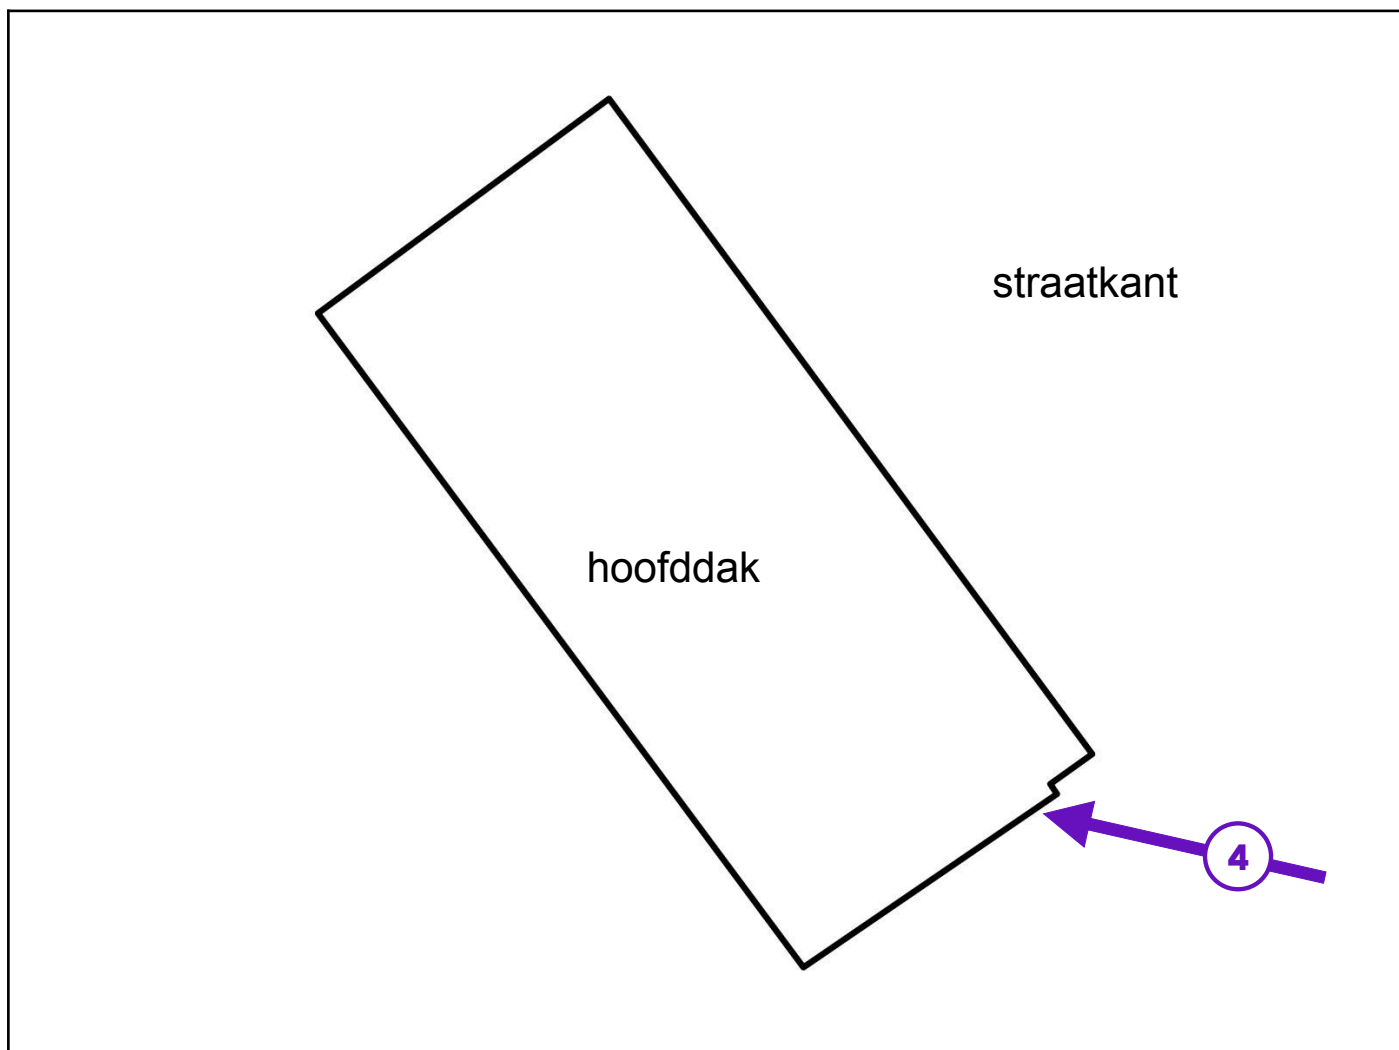
## Plan 1.11: woning dakplan kopie

Beschrijving	Type	Actie
4. Schouw op het dak (beperkingsfiche)	Beperking	-

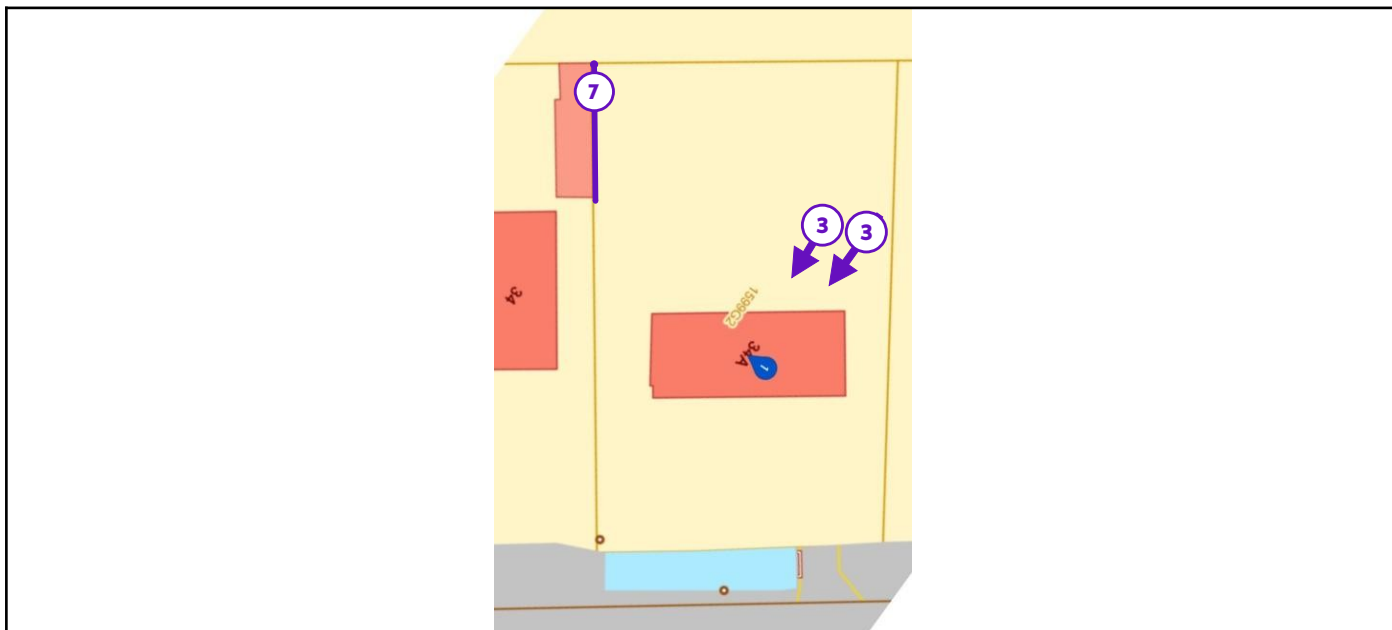
## Plan 1.13: overzicht

Beschrijving	Type	Actie
3. Putdeksel(s) vast/geklemd/te zwaar	Beperking	-
7. gevelleien aanpalende constructie	Advies	-

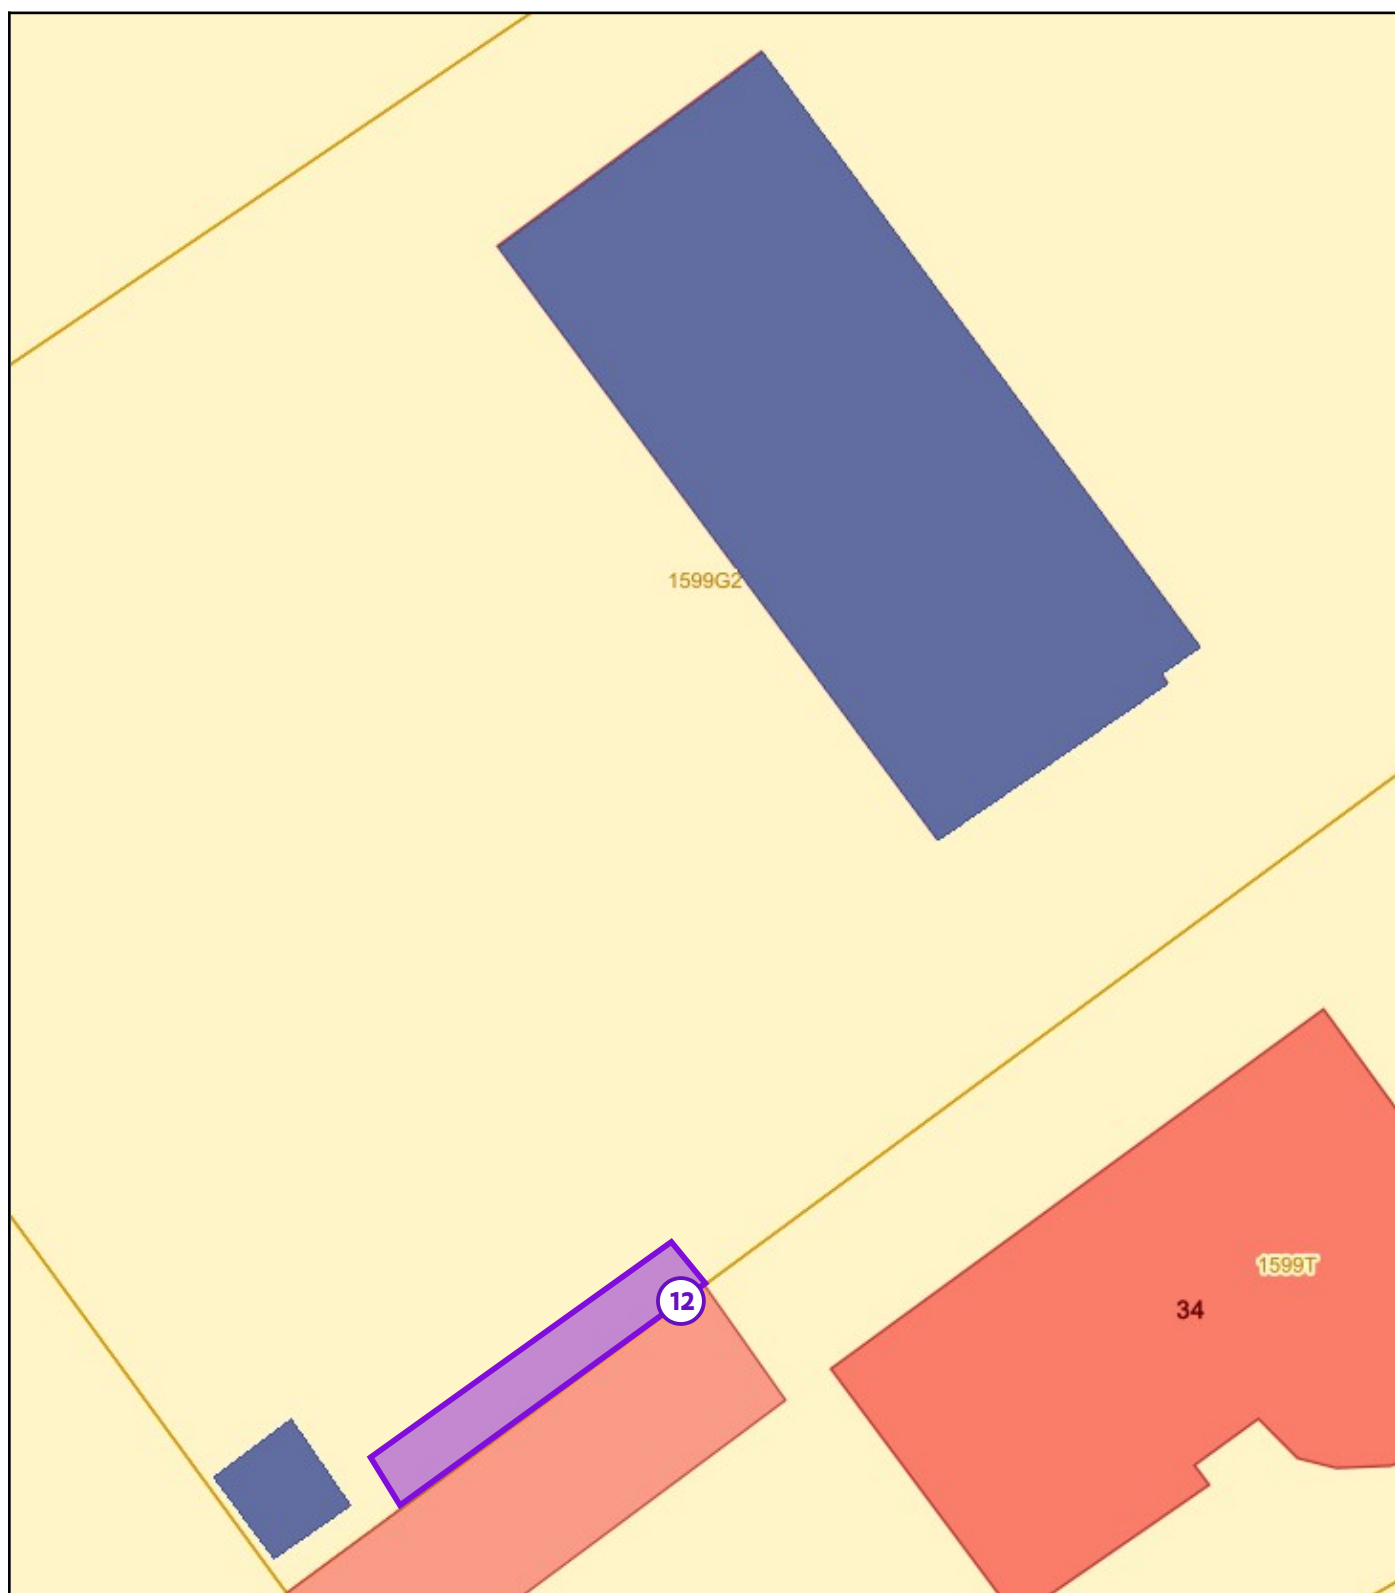
## Plan 3.1: Afdruiptzones/afvloeizones

12. Afdruipzone asbest	Afdruipzone/afvloeizone	-
------------------------	-------------------------	---

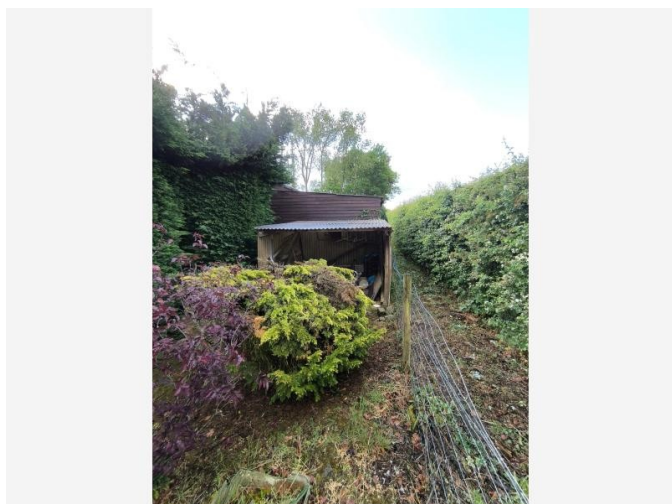
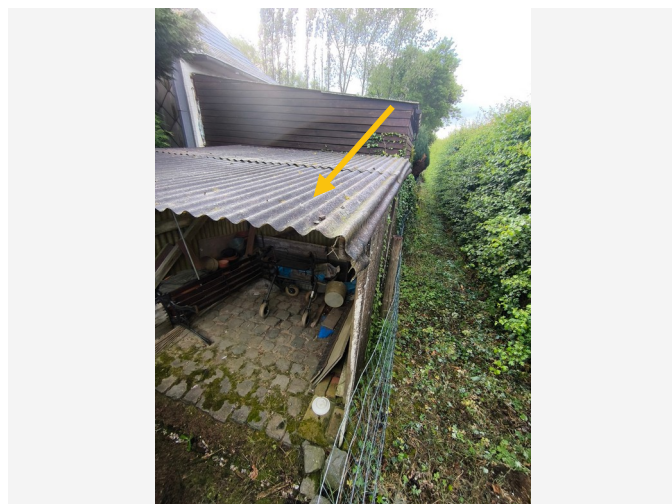
### Fiche 13: Dakbedekking tuinhuis niet verdacht.

Beschrijving	Notitie	Terug te vinden op plannen
Fiche 13: Dakbedekking tuinhuis niet verdacht.	De dakbedekking wordt gecontroleerd. deze bestaat uit ...kunststof..... en bevat geen asbest verdachte materialen.	Plan 2.1: tuinhuis dakplan
Fiche 14: Onderdak hoofddak niet verdacht	Het dak werd gecontroleerd (via een dakraam, optillen van een dakpan). Er is geen verdacht onderdak vastgesteld.  Deze handeling is een steekproef, er is geen garantie dat het volledige dak met éénzelfde materiaal is opgebouwd. Dit kan enkel via destructief onderzoek vastgesteld worden.	Plan 1.12: woning dakplan kopie
Fiche 15: Dakbedekking hoofddak niet verdacht.	De dakbedekking wordt gecontroleerd. deze bestaat uit ...pannen..... en bevat geen asbest verdachte materialen.	Plan 1.10: woning dakplan
Fiche 16: Kit niet verdacht (visueel vastgesteld)	De gebruikte siliconen kit is niet asbestverdacht	Plan 1.2: woning plan GLV kopie Plan 1.7: Woning plan +1

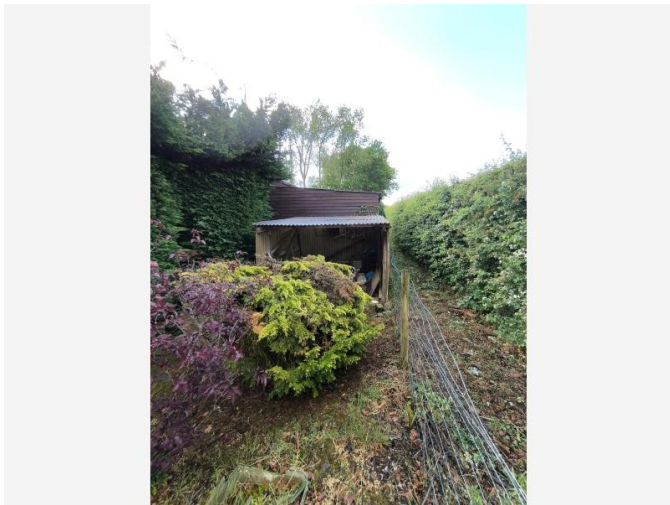
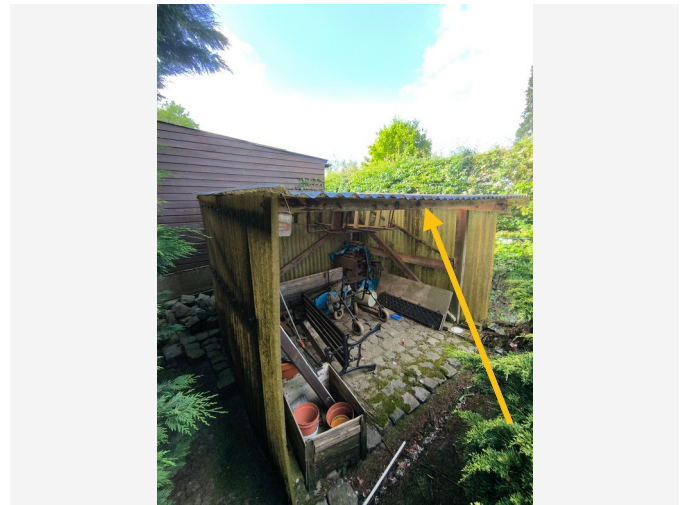
## Fiche 19: onderdak dak tuinhuis (niet aanwezig)

Beschrijving	Notitie	Terug te vinden op plannen
Fiche 17: leidingisolatie (niet aanwezig)	leidingisolatie (niet aanwezig) in het inspectie gebied.	-
Fiche 18: liftinfrastructuur (niet aanwezig)	liftinfrastructuur (niet aanwezig) in het inspectie gebied.	-
Fiche 19: onderdak dak tuinhuis (niet aanwezig)	onderdak (niet aanwezig)	Plan 2.2: tuinhuis dakplan kopie
Fiche 20: CV Ketel (niet aanwezig)	Niet aanwezig	-
