Asbestinventarisatetest

Oude Staatsbaan 73, 9991 Maldegem

Attestnummer : 20260428-000043.000

Uitgegeven op : 28.04.2026

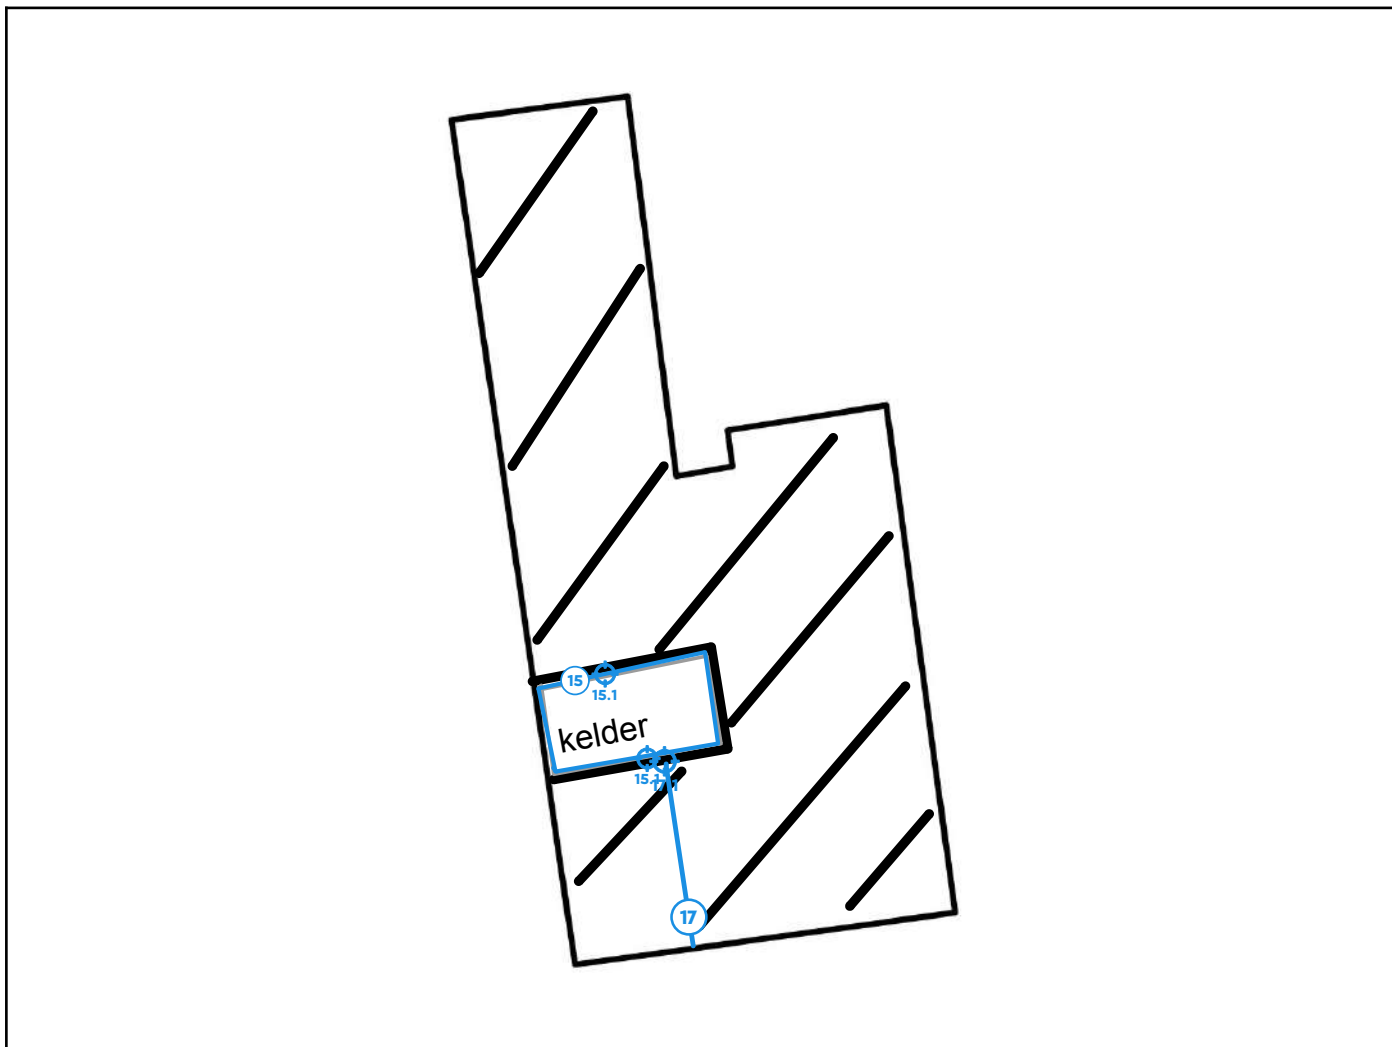
Plan 1.2: Kelder

Beschrijving	Type	Actie
15. Kelder - cementering - mengstaal	Geen asbest	-
15.1 Code: MM02	Mengmonster	-
17. Kelder - vezelcementbuis - onder de grond	Geen asbest	-
17.1 Code: MM03	Puntmonster	-

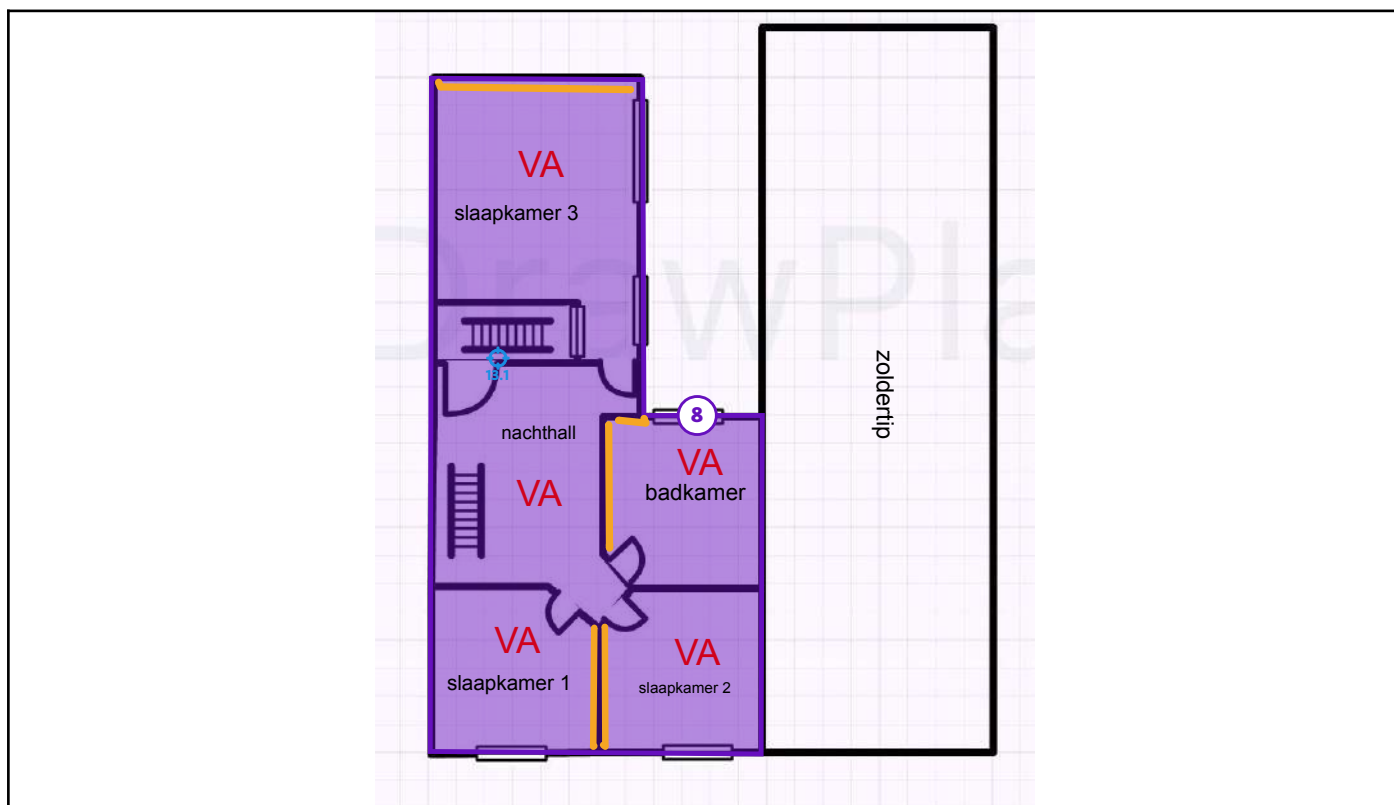
Plan 1.4: 1ste verdieping

Beschrijving	Type	Actie
8. 1ste verdieping/ zolder- vloerbekledingen en lijmen - onder laminaat	Advies	-
13. Gipspleisterwerk muren	Geen asbest	-
13.1 Code: MM01	Mengmonster	-

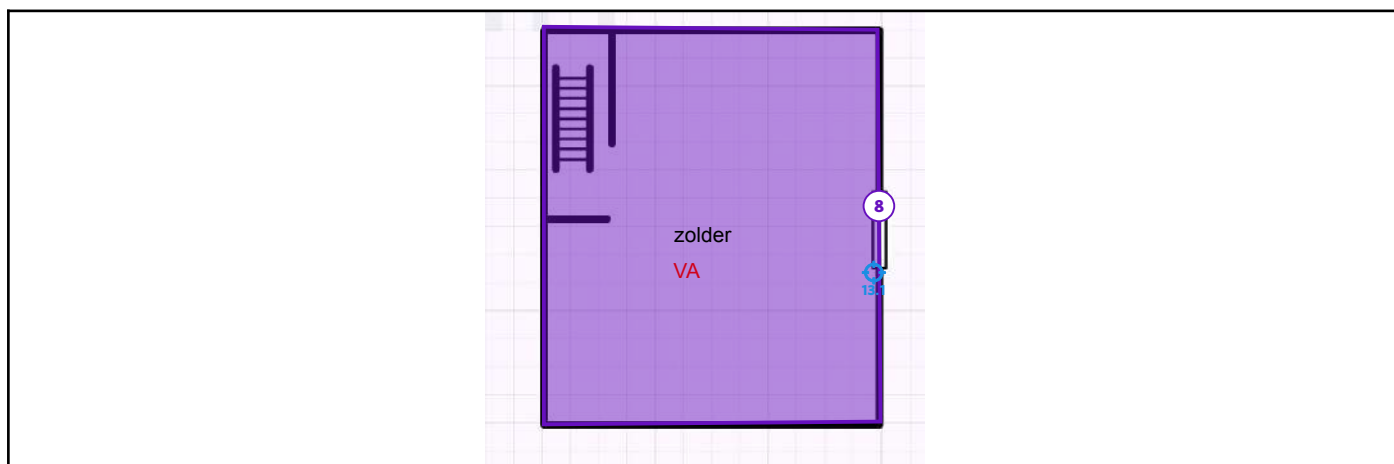
Plan 1.5: Zolder

Beschrijving	Type	Actie
8. 1ste verdieping/ zolder- vloerbekledingen en lijmen - onder laminaat	Advies	-
13. Gipspleisterwerk muren	Geen asbest	-
13.1 Code: MM01	Mengmonster	-

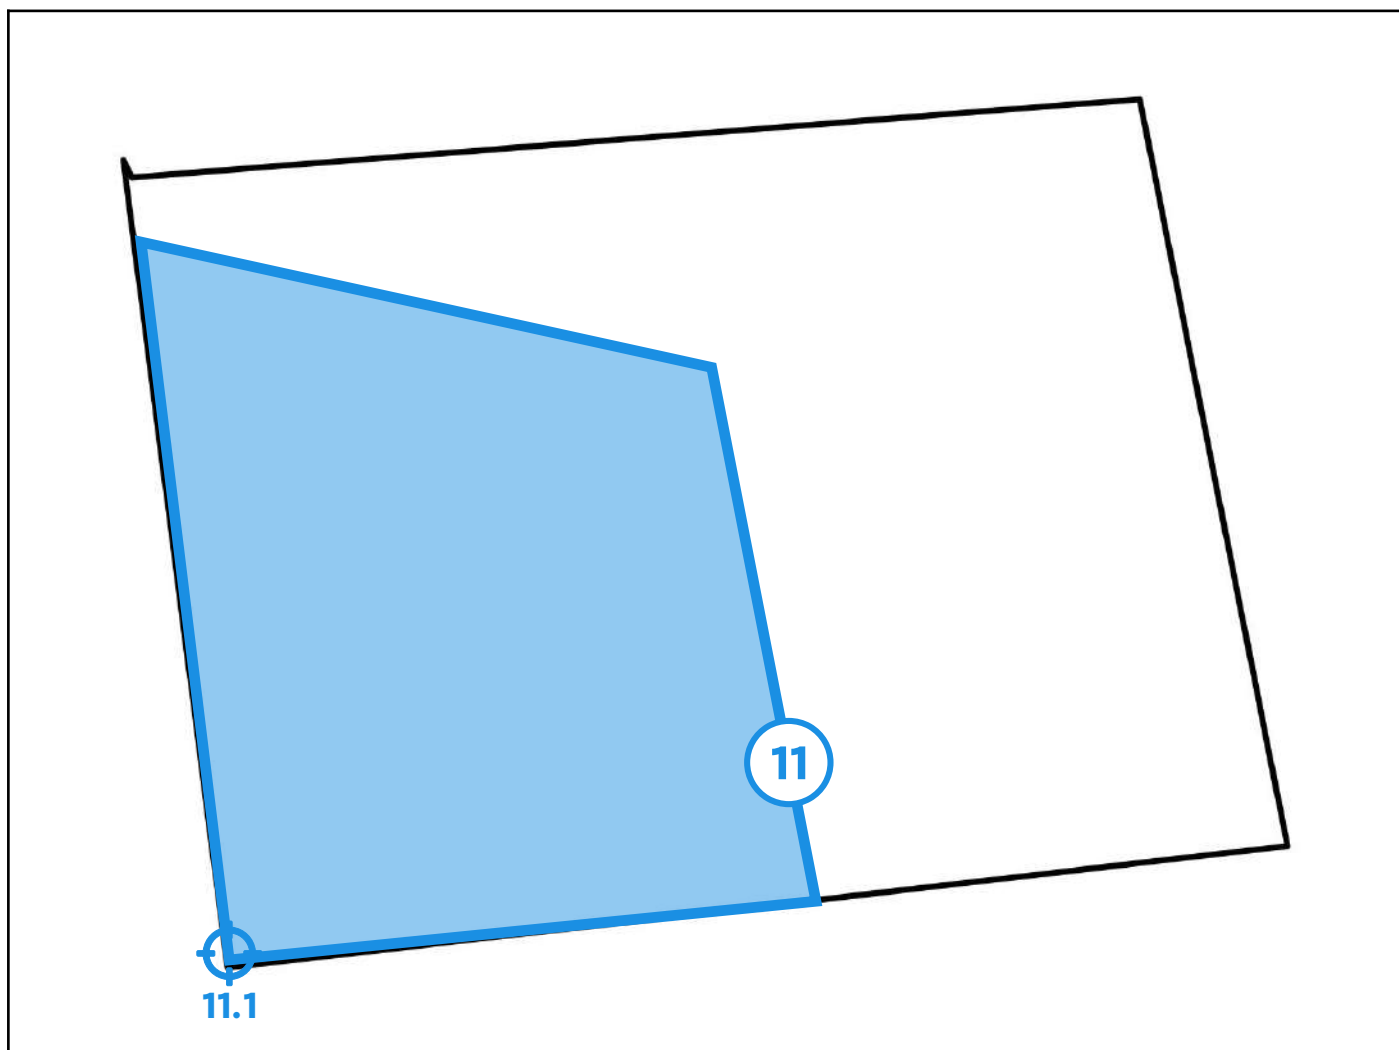
Plan 2.1: Tuinhuis

Beschrijving	Type	Actie
11. Dak tuinhuis - roofing	Geen asbest	-
11.1 Code: MM05	Puntmonster	-

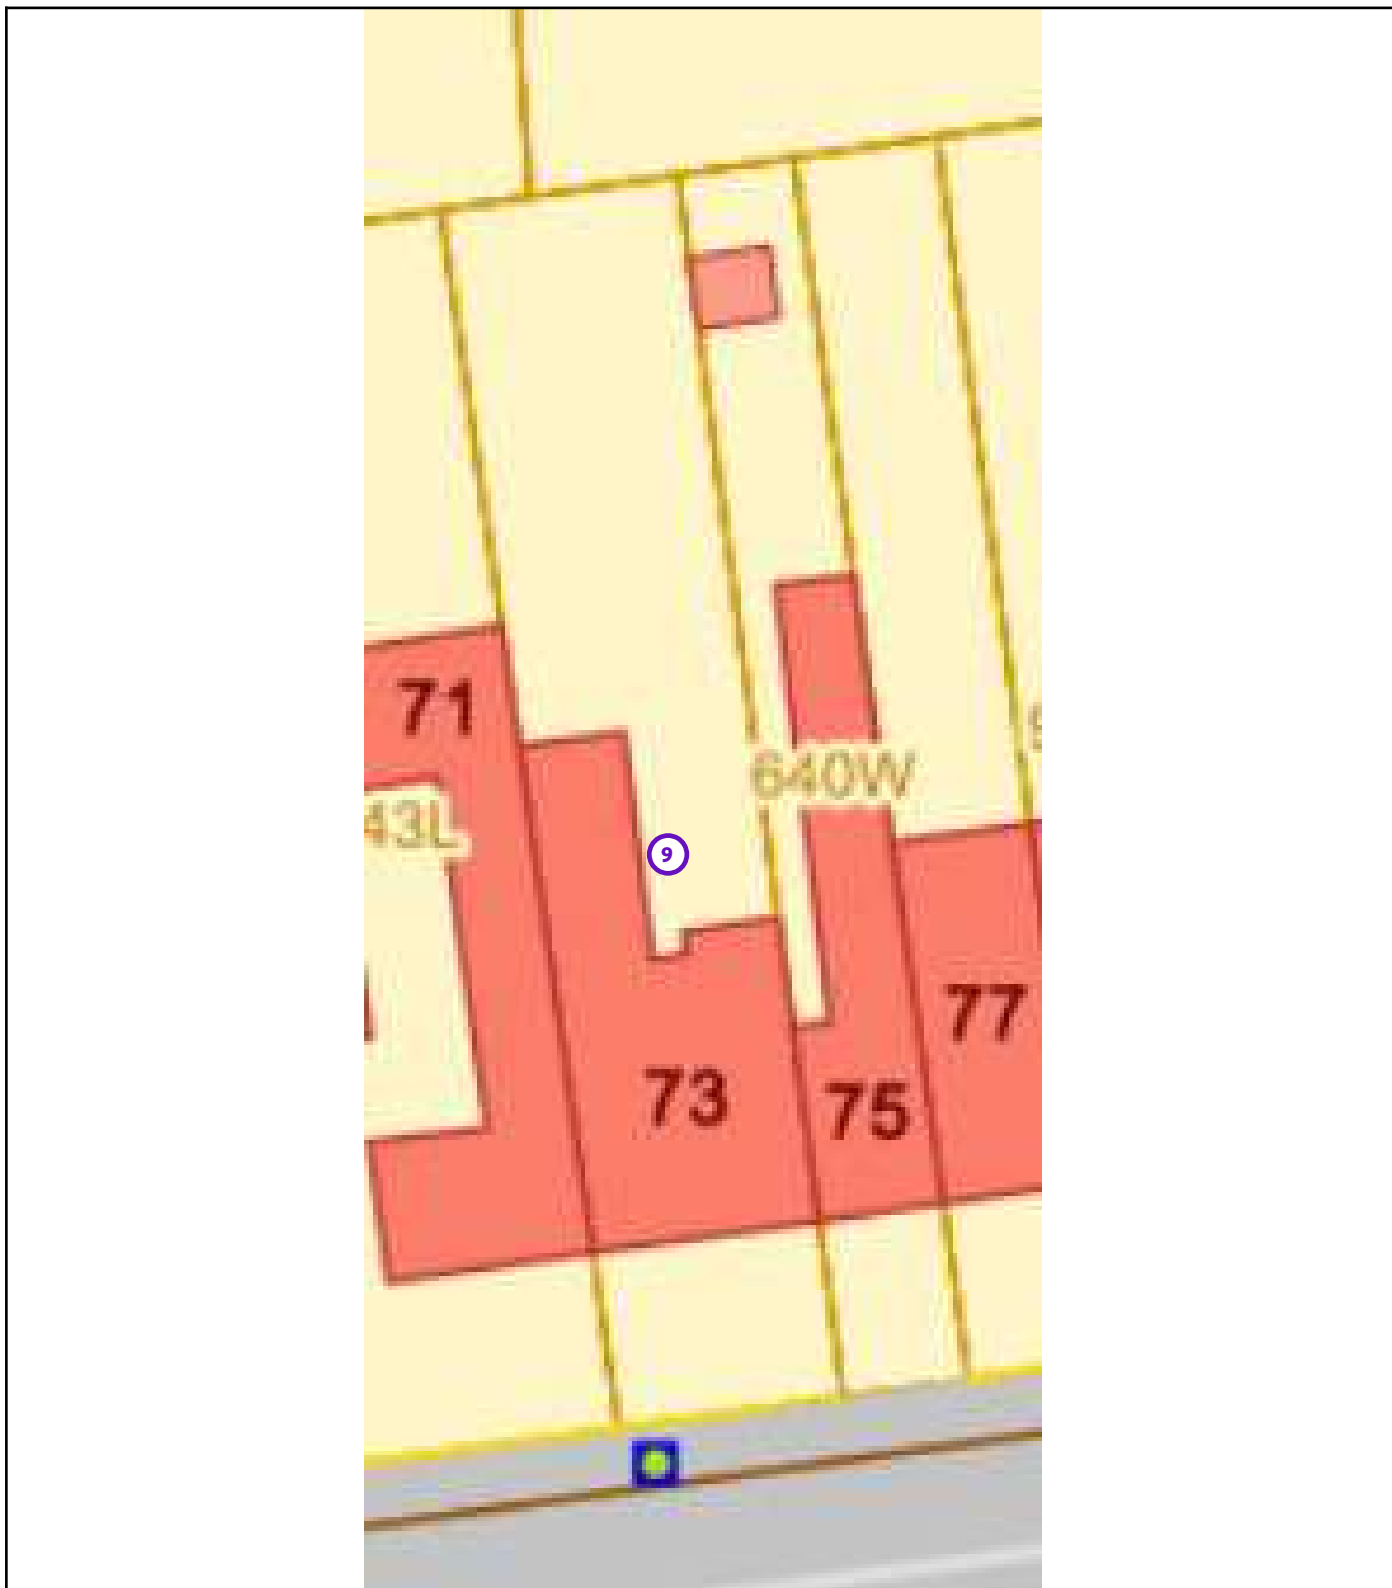
Plan 3.1: Vaststellingen buiten de constructies

9. Tuin - putten / toe- en afvoerbuizen	Advies	-
---	--------	---

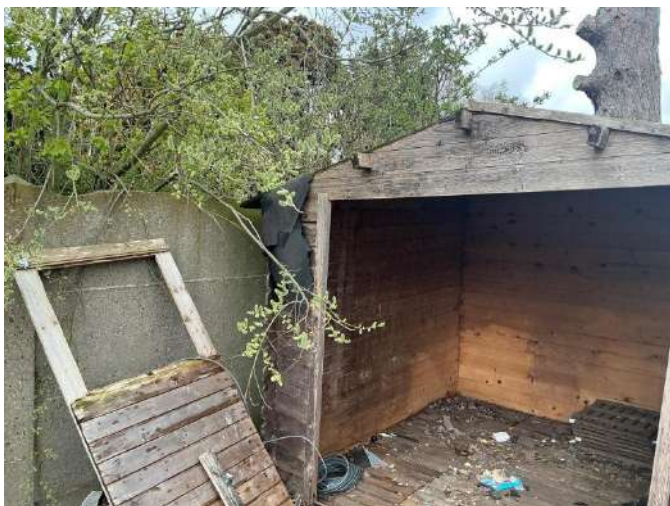
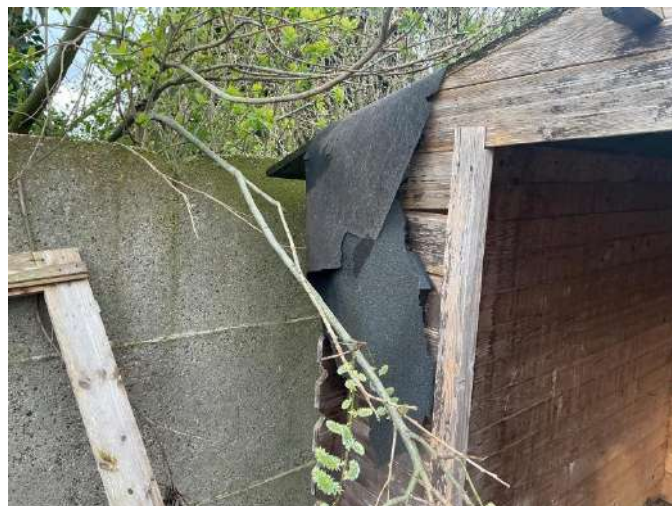
Fiche 11: Dak tuinhuis - roofing

Geen asbest

Beschrijving	Dak tuinhuis - roofing
Omgeving	Buiten
Primaire drager	Schuin dak
Bindmiddel van materiaal	Bitumen (roofing, teer, asfalt)
Gebondenheid op basis van bindmiddel	Hecht
Hoeveelheid (oppervlakte - aantal)	• 3,00 m ² - 1 stuk
Totale oppervlakte	3,00 m ²
Identificatiemethode	Een monstername door de asbestdeskundige met laboanalyse door een asbestlabo.
Destructieve handeling voor identificatie	Nee
Opmerking	De hoeveelheid is een inschatting.

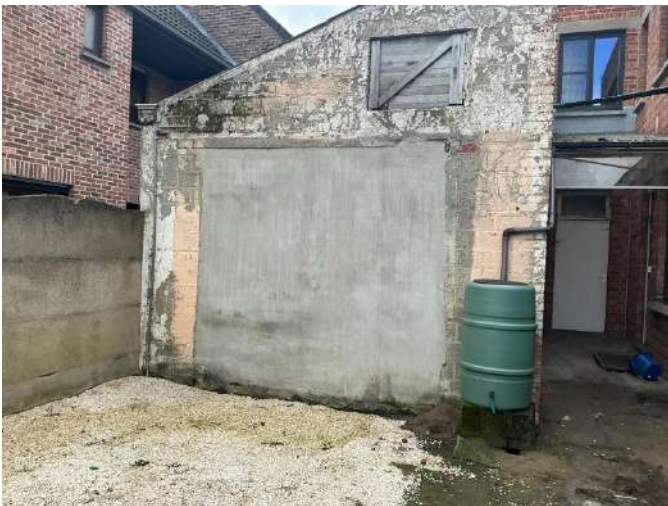
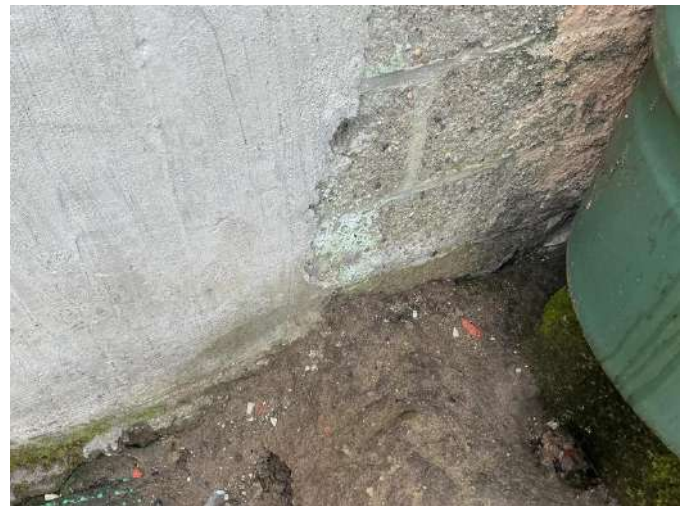
Beschrijving	Buitenafwerking - cementering - mengstaal
Omgeving	Buiten
Primaire drager	Wand buitenschil
Bindmiddel van materiaal	Cement
Gebondenheid op basis van bindmiddel	Hecht
Hoeveelheid (gewicht - aantal)	<ul style="list-style-type: none">• 44,00 kg - 1 stuk
Totaal gewicht	44,00 kg
Identificatiemethode	Een monstername door de asbestdeskundige met laboanalyse door een asbestlabo.
Destructieve handeling voor identificatie	Nee
Opmerking	De hoeveelheid is een inschatting.

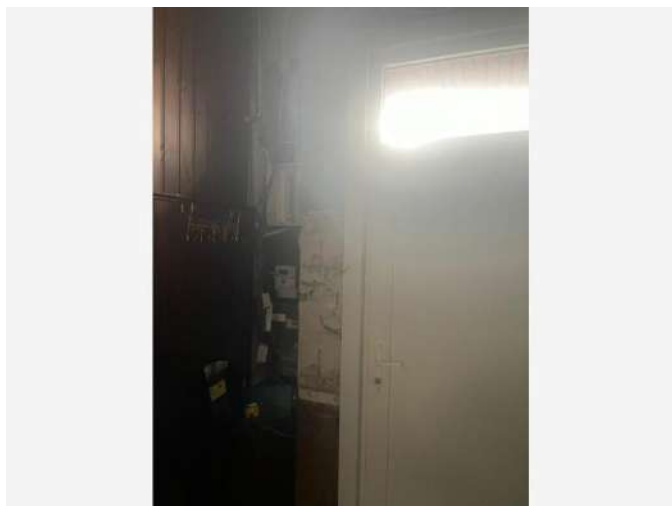
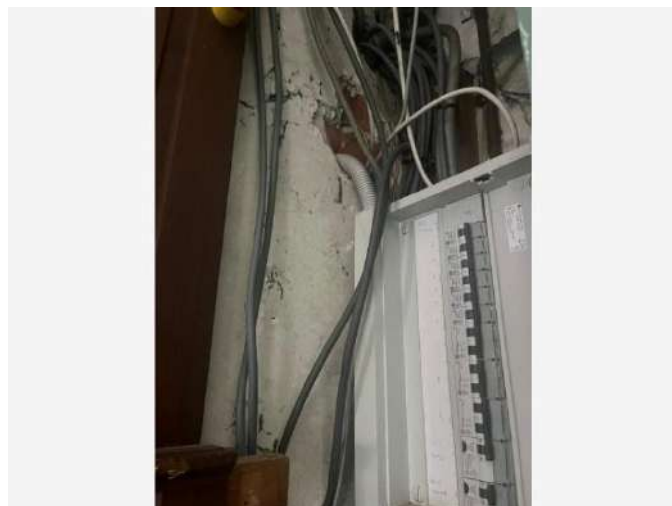
Beschrijving	Gipspleisterwerk muren
Omgeving	Binnen
Primaire drager	Binnenwand
Bindmiddel van materiaal	Gips - kalk
Gebondenheid op basis van bindmiddel	Niet-hechtgebonden
Hoeveelheid (oppervlakte - dikte - aantal)	• 580,00 m ² - 1,00 cm - 1 stuk
Totaal volume	5,80 m ³
Identificatiemethode	Een monstername door de asbestdeskundige met laboanalyse door een asbestlabo.
Destructieve handeling voor identificatie	Nee
Opmerking	<p>Natte ruimten : keuken - deels betegeld, badkamer - deels betegeld</p> <p>Stooklokaal : CV-ketel niet aanwezig</p> <p>Alle plafonds zijn valse plafonds (zie constructieplannen).</p> <p>Een destructief onderzoek is aan te raden bij grondige verbouwwerken, om eventuele pleisterwerken en/of cementering, mogelijks achter de valse wanden en achter de tegels te bemonsteren. Ook de afsmeerlaag in gips tussen gipskartonplaten kan asbest bevatten.</p> <p>Enkel destructief onderzoek kan uitwijzen waar deze naden zich bevinden.</p> <p>Dit behoort momenteel niet tot onze taak in deze opdracht.</p> <p>De hoeveelheid is een inschatting.</p>

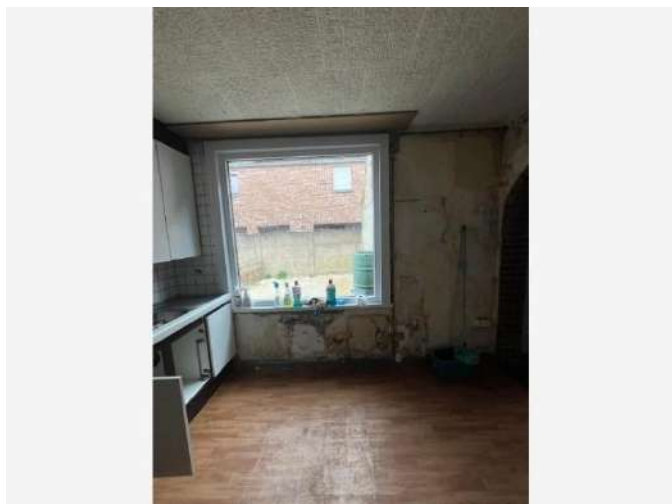
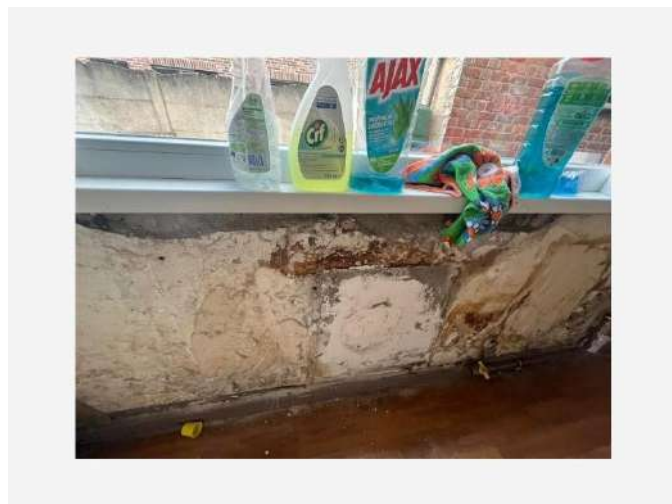
Beschrijving	Binnenafwerking - cementering - mengstaal
Omgeving	Binnen
Primaire drager	Binnenwand
Bindmiddel van materiaal	Cement
Gebondenheid op basis van bindmiddel	Hecht
Hoeveelheid (gewicht - aantal)	<ul style="list-style-type: none">• 46,00 kg - 1 stuk
Totaal gewicht	46,00 kg
Identificatiemethode	Een monstername door de asbestdeskundige met laboanalyse door een asbestlabo.
Destructieve handeling voor identificatie	Nee
Opmerking	De hoeveelheid is een inschatting.

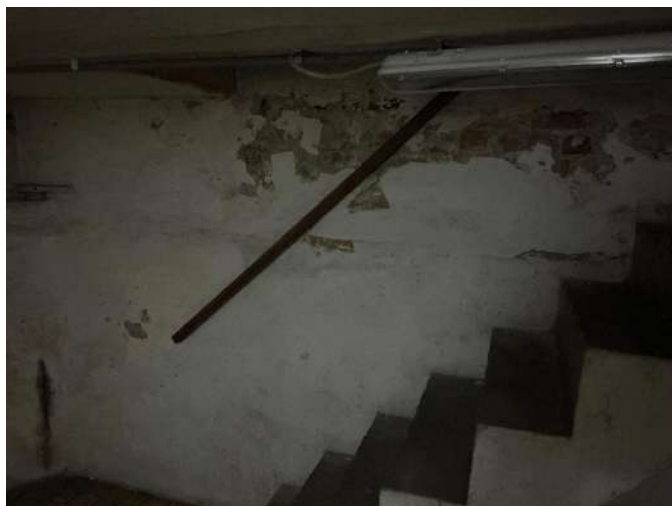
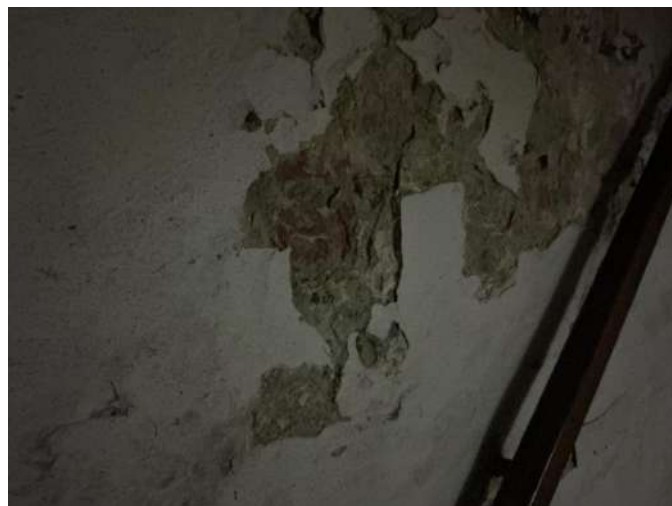
Beschrijving	Kelder - cementering - mengstaal
Omgeving	Binnen
Primaire drager	Binnenwand
Bindmiddel van materiaal	Cement
Gebondenheid op basis van bindmiddel	Hecht
Hoeveelheid (gewicht - aantal)	<ul style="list-style-type: none">• 45,00 kg - 1 stuk
Totaal gewicht	45,00 kg
Identificatiemethode	Een monstername door de asbestdeskundige met laboanalyse door een asbestlabo.
Destructieve handeling voor identificatie	Nee
Opmerking	De hoeveelheid is een inschatting.

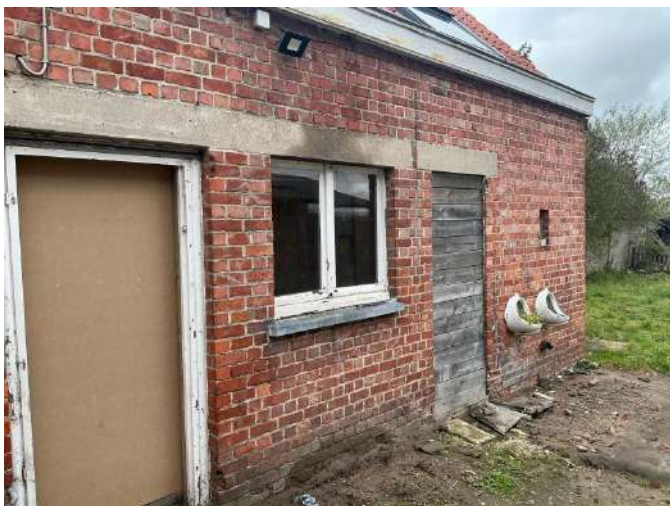
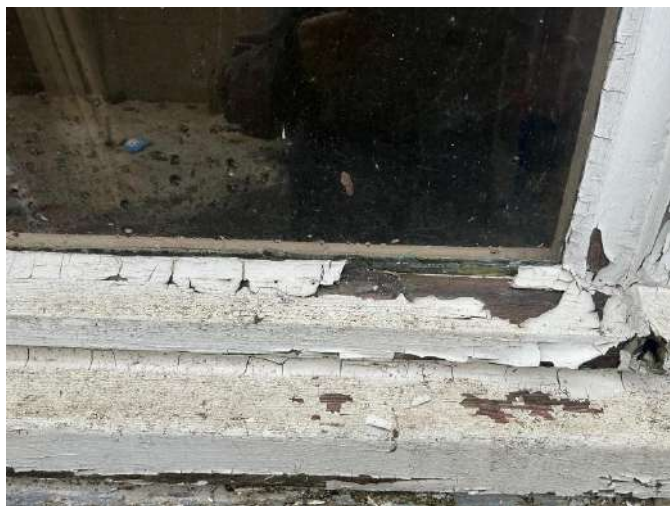
Beschrijving	Raam berging - schrijnwerk (glas) - mastiek
Omgeving	Grenst aan binnen- en buitenlucht
Primaire drager	Wandopening verticaal (raam, deur, ...)
Bindmiddel van materiaal	Kitten, mastiek, pasta
Gebondenheid op basis van bindmiddel	Hecht
Hoeveelheid (gewicht - aantal)	<ul style="list-style-type: none">• 0,30 kg - 1 stuk
Totaal gewicht	0,30 kg
Identificatiemethode	Een monstername door de asbestdeskundige met laboanalyse door een asbestlabo.
Destructieve handeling voor identificatie	Nee
Opmerking	De hoeveelheid is een inschatting.
