Asbestinventarisatetest

43502D0720/00D000

Attestnummer : 20230508-000065.000

Niet-asbestveilig

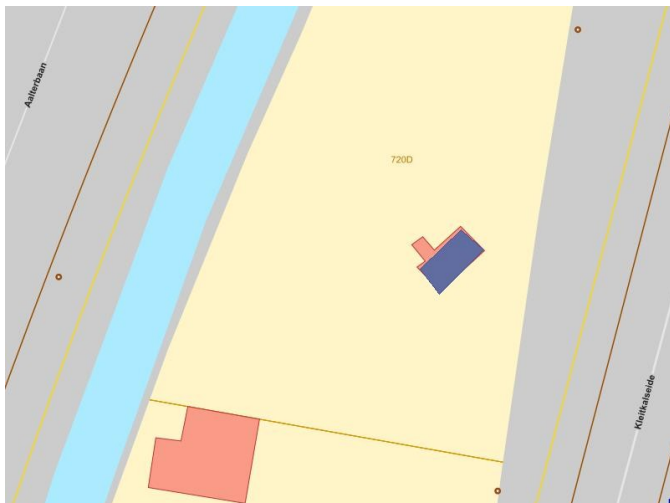
Zone 1: berging/tuinhuis

Tijdens de inspectie vastgesteld:

1 Asbestmateriaal

1 Geen asbest

Beschrijving	Type	Actie
2. Golfplaten	Asbestmateriaal	Verwijderen
6. Gipskarton	Geen asbest	-
6.1 Code: MM002	Puntmonster	-

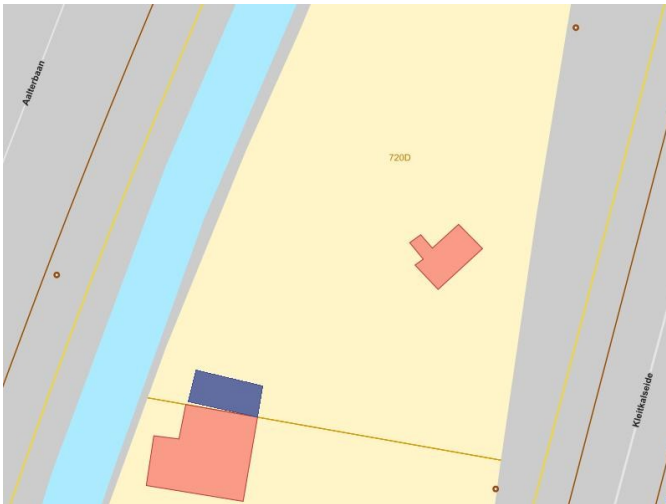
Zone 2: garage

Tijdens de inspectie vastgesteld:

- 0 Asbestmaterialen
- 0 Beperkingen
- 0 Uitsluitingen
- 0 Roerende goederen
- 0 Puin, steenslag, (water)bodem
- 1 Adviezen**
- 0 Geen asbest

Beschrijving	Type	Actie
5. garage	Advies	-

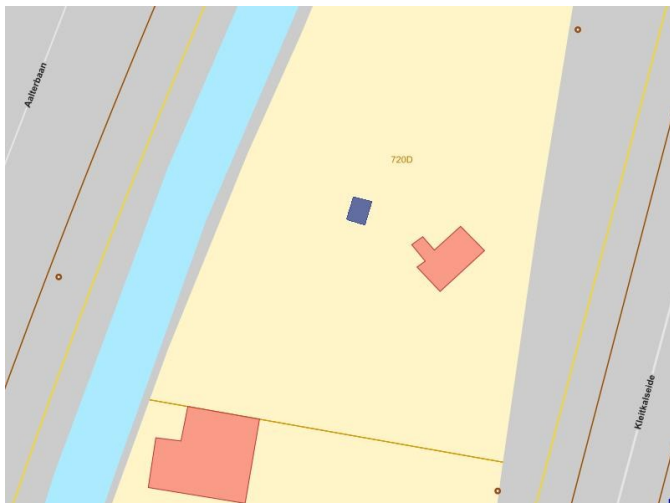
Zone 3: kippenhok 1

Tijdens de inspectie vastgesteld:

1 **Asbestmateriaal**

Beschrijving	Type	Actie
4. Golfplaten	Asbestmateriaal	Verwijderen

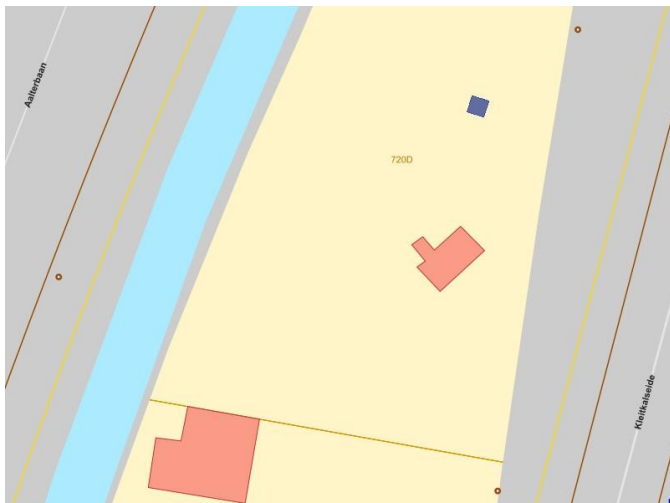
Zone 4: kippenhok 2

Tijdens de inspectie vastgesteld:

1 **Asbestmateriaal**

Beschrijving	Type	Actie
3. Golfplaten	Asbestmateriaal	Verwijderen

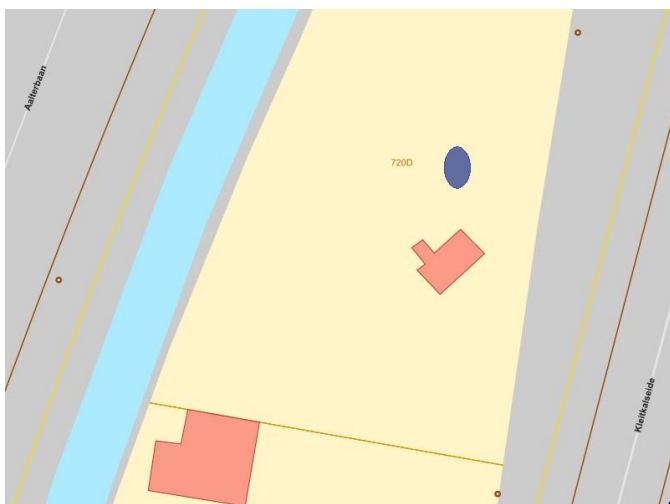
Zone 5: perkje

Tijdens de inspectie vastgesteld:

1 **Asbestmateriaal**
