# Asbestinventarisatetest

Tumulusstraat 6, 8800 Roeselare

Attestnummer : 20251127-000319.000

Uitgegeven op : 27.11.2025

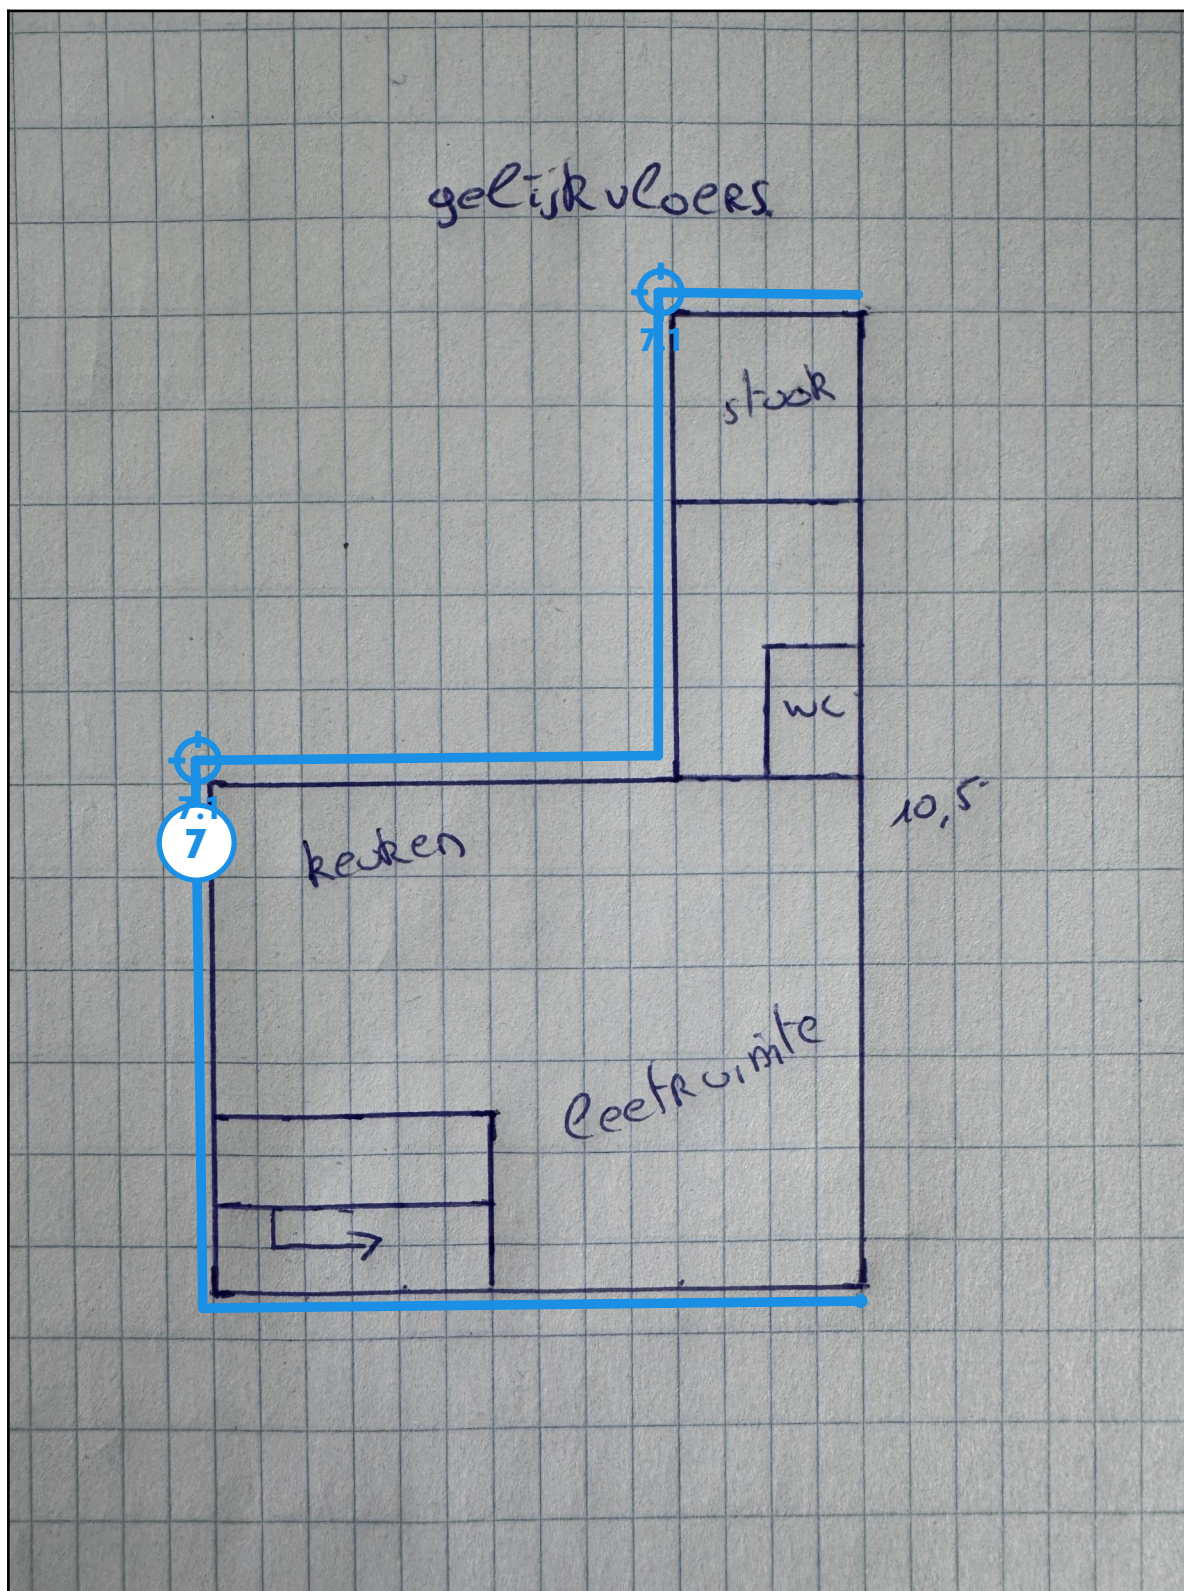
## Plan 1.1: gelijkvloers

7. cementering buitenmuren	Geen asbest	-
7.1 Code: 02 cementering buitenmuren	Mengmonster	-

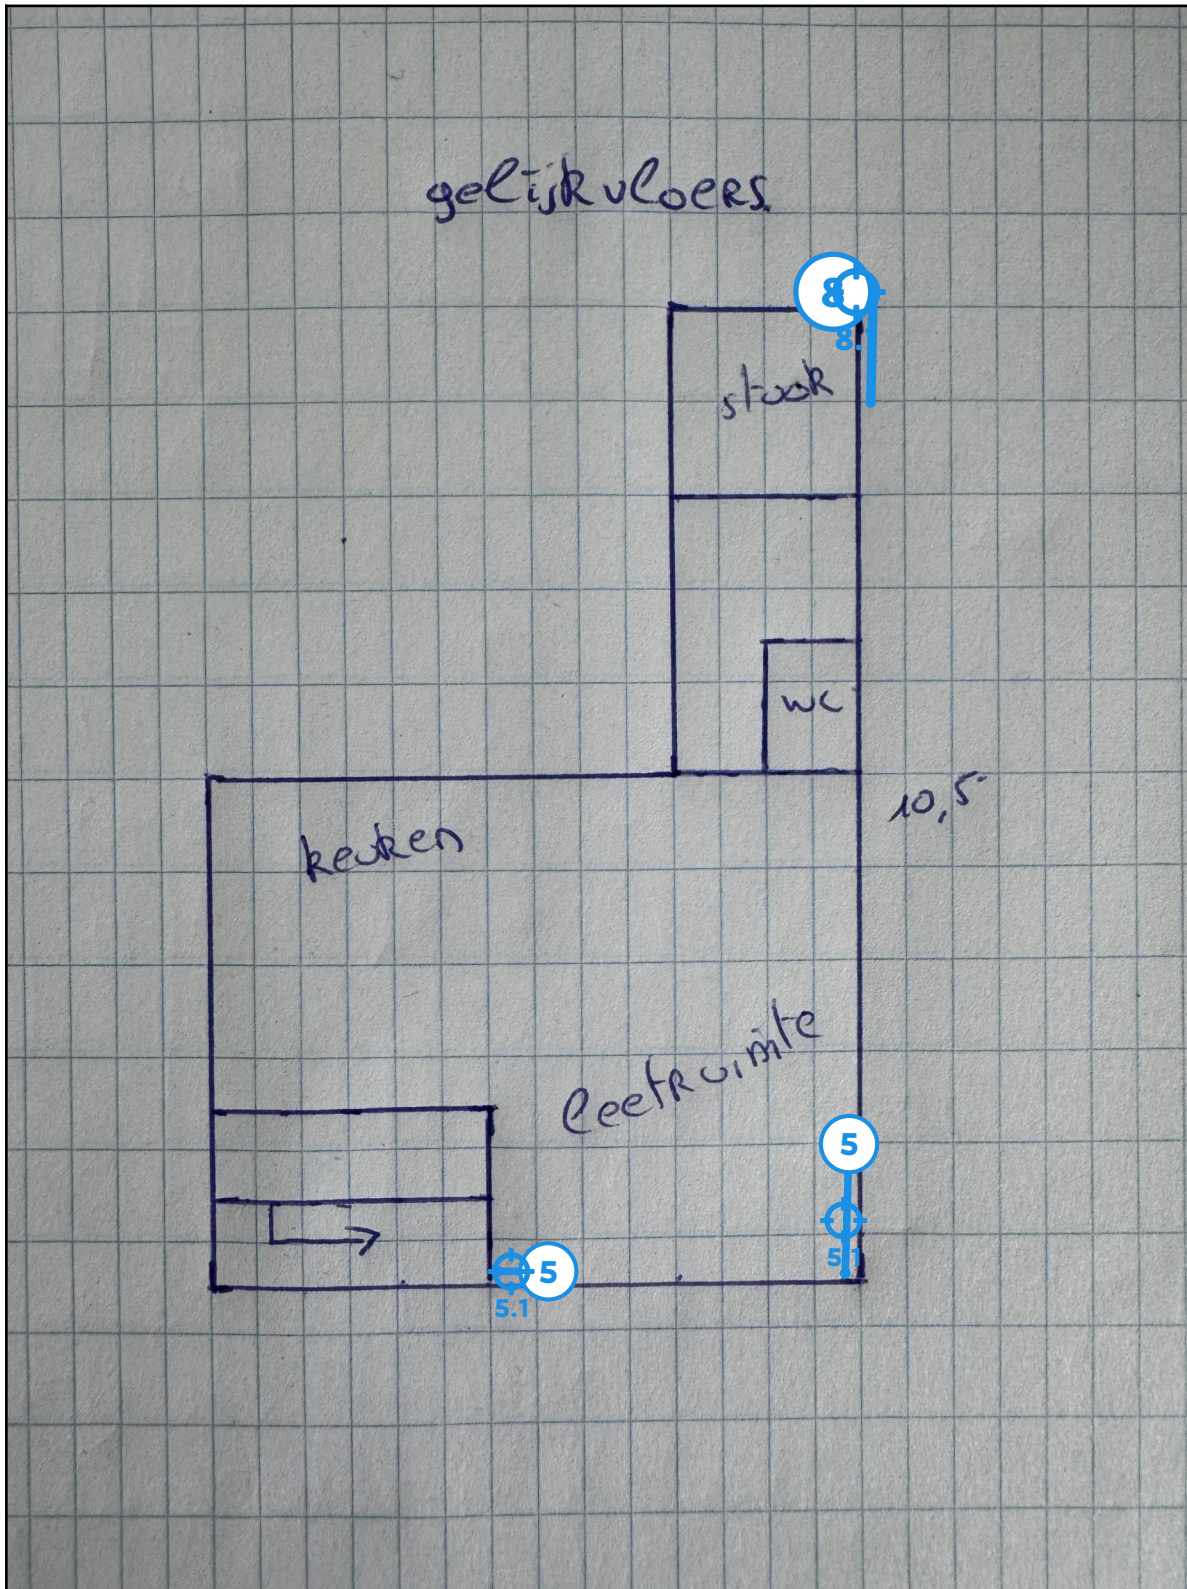
## Plan 1.2: gelijkvloers kopie

5. pleisterwerk muren	Geen asbest	-
5.1 Code: 01 pleisterwerk muren	Mengmonster	-
8. leien buitengevel	Geen asbest	-
8.1 Code: 03 leien buitengevel	Puntmonster	-

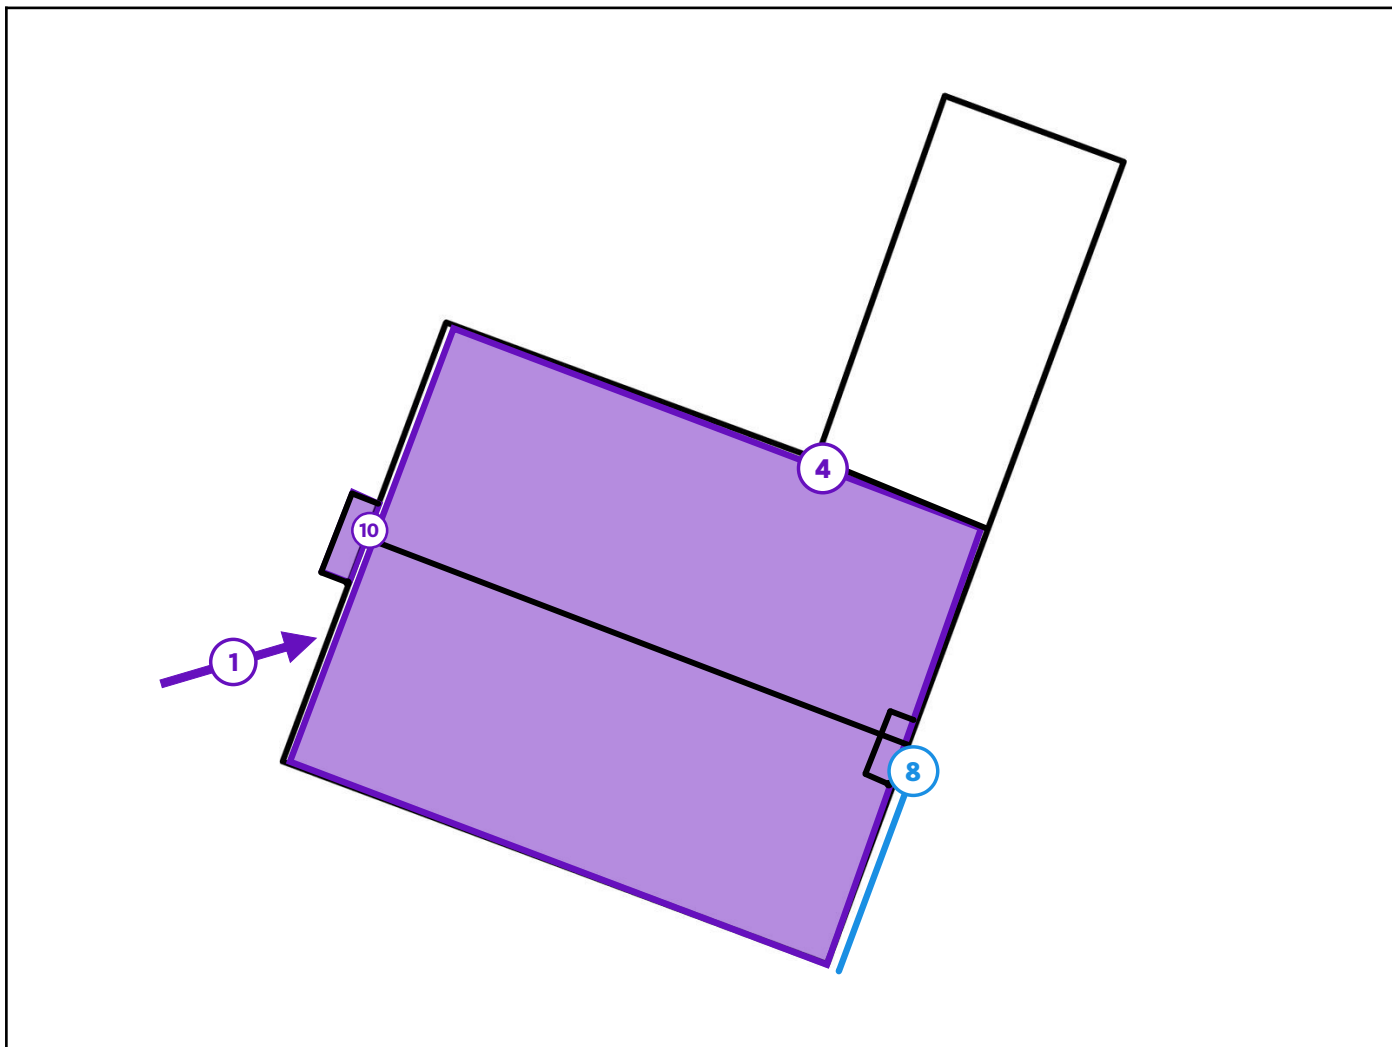
## Plan 1.4: dakplan

Beschrijving	Type	Actie
1. zolder	Beperking	-
4. hoofddak woning	Beperking	-
8. leien buitengevel	Geen asbest	-
10. overkapping inkom	Overige ruimte of materiaal	-

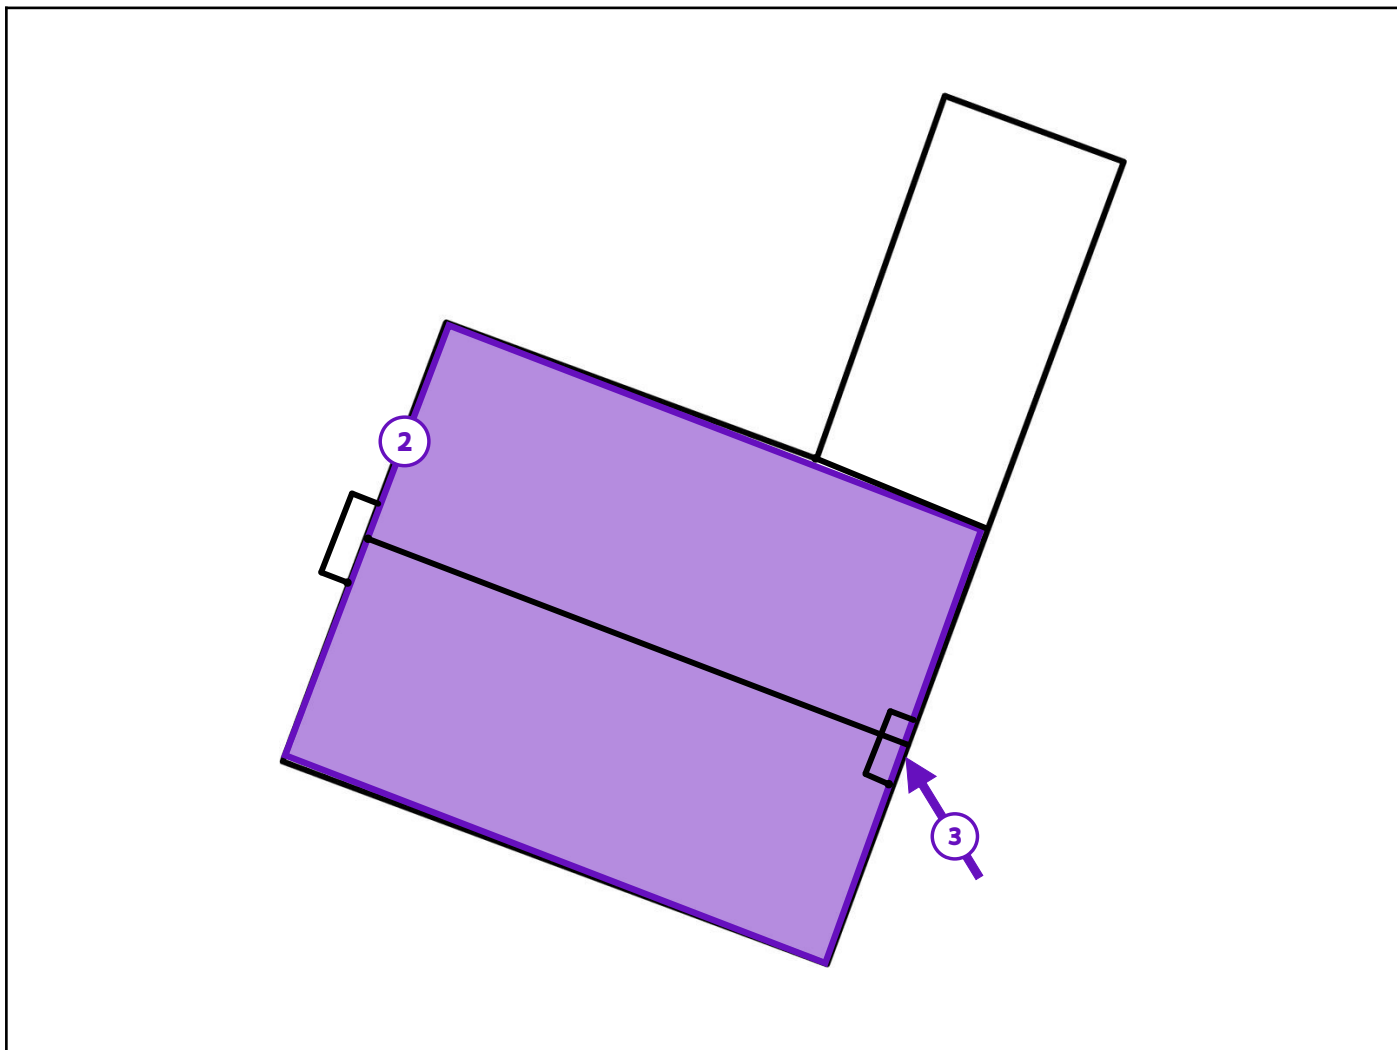
## Plan 1.5: dakplan kopie

Beschrijving	Type	Actie
2. onderdak woning	Beperking	-
3. schoorsteen	Beperking	-

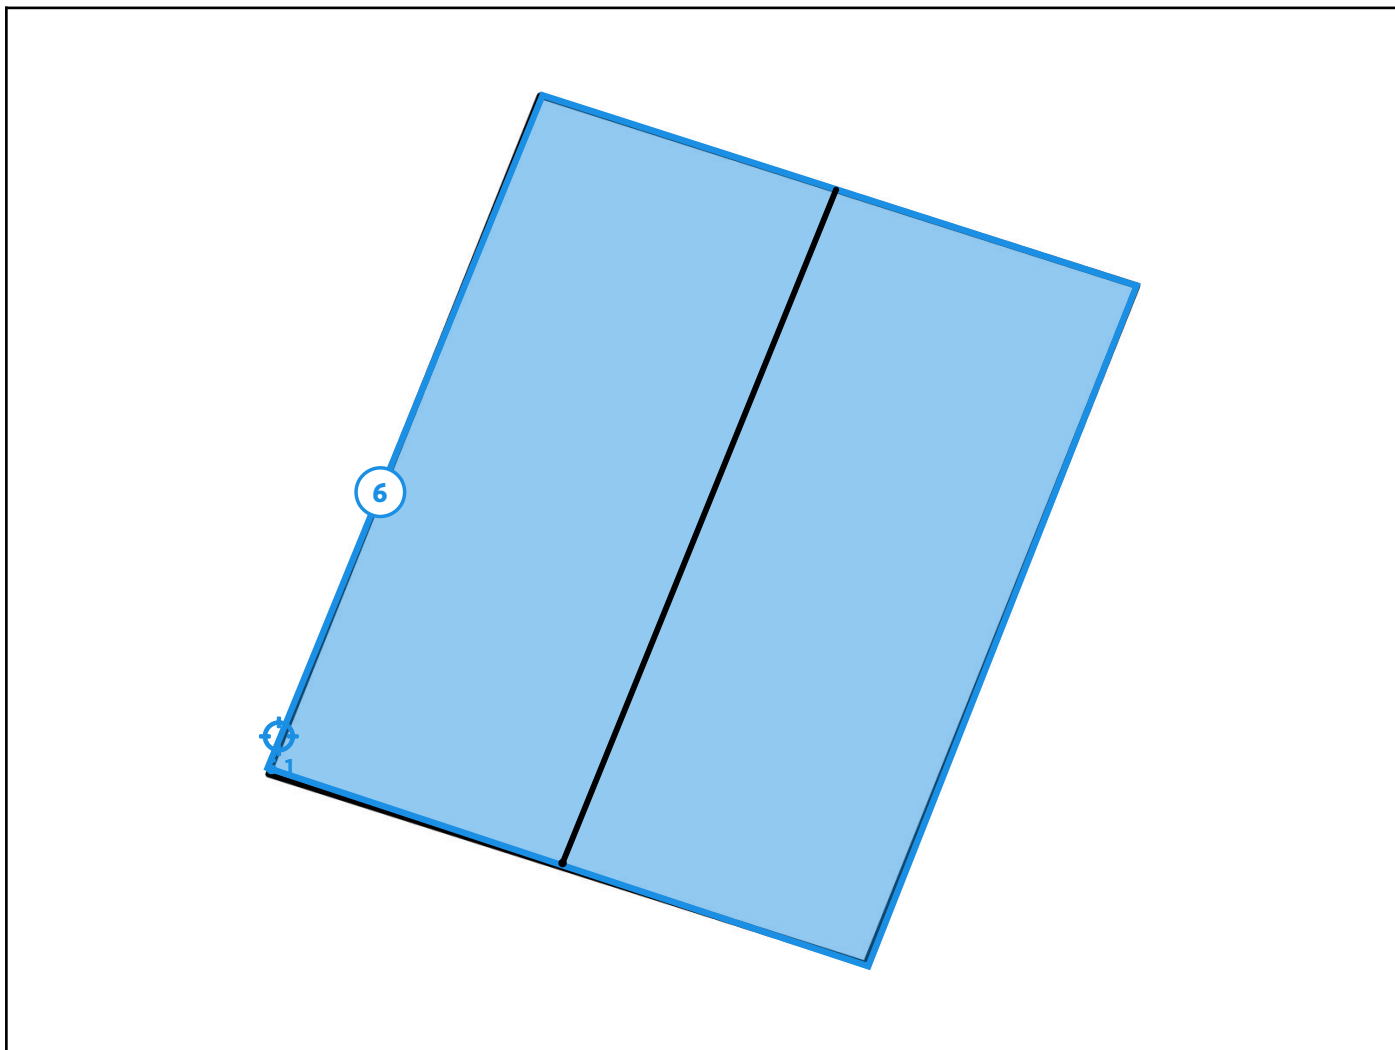
## Plan 2.1: tuinhuis dakplan

Beschrijving	Type	Actie
6. roofing dak tuinhuis	Geen asbest	-
6.1 Code: 04 roofing dak tuinhuis	Puntmonster	-

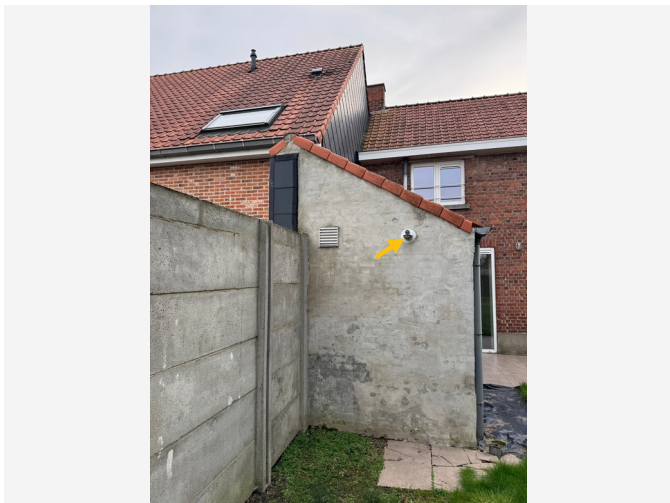
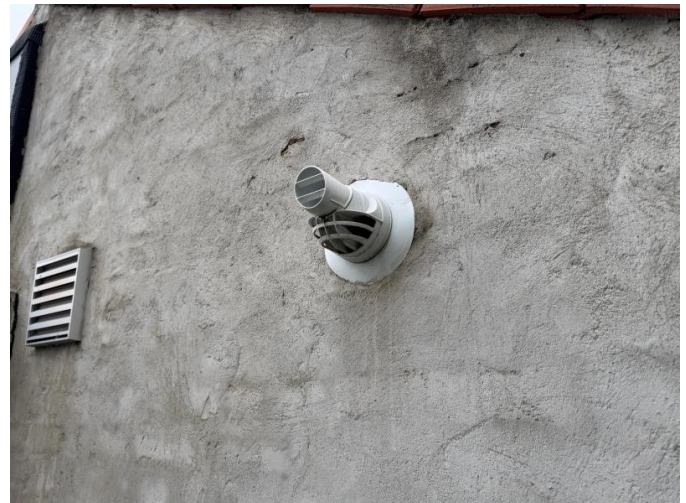
### Fiche 9: rookgasafvoer chafageketel

Beschrijving	Notitie	Terug te vinden op plannen
Fiche 9: rookgasafvoer chafageketel	Het rookgaskanaal van de condensatieketel bestaat uit aluminium.	-
Fiche 10: overkapping inkom	Dakbedekking van overkapping bestaat uit zink	Plan 1.4: dakplan
Fiche 11: hoofbouw en achterbouw	het dak van hoofdbouw en aanbouw zijn een pannendak.	-
Fiche 12: onderdak aanbouw	Het onderdak bestaat uit pvc platen.	-
Fiche 13: silicone vensters	De afdichtingslaag bestaat uit silicone.	-
Fiche 14: stooktoestel	stookketel is van 2017	-
