Asbestinventarisatetest

Vijverbos 85, 8980 Zonnebeke

Attestnummer : 20260512-000181.000

Uitgegeven op : 12.05.2026

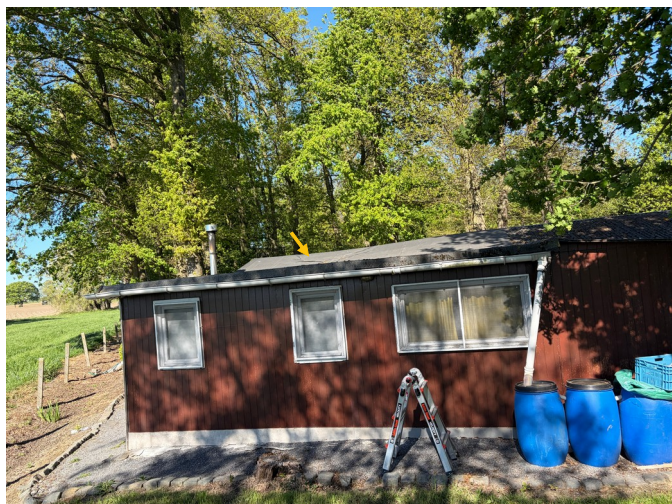
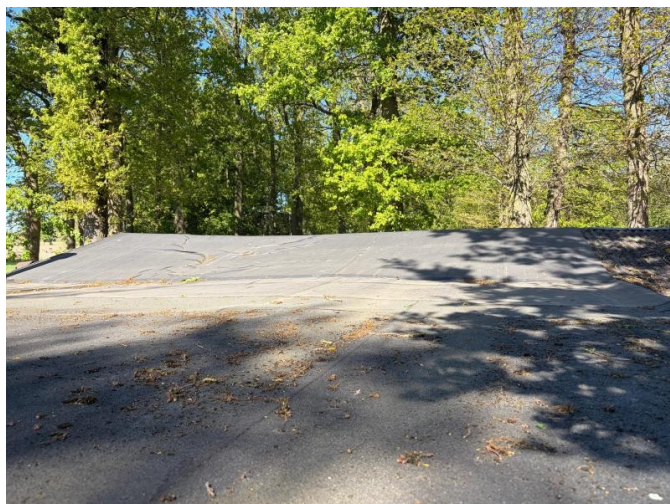
Beschrijving	Notitie	Terug te vinden op plannen
Fiche 9: dichtingsvoegen uit silicone	-	-
Fiche 10: rookgasafvoer in inox	-	-
Fiche 11: EPDM dakbedekking	Het vernieuwde stuk hellend dak boven de leefruimte bestaat uit EPDM.	-
