Asbestinventarisatetest

Rozemondlaan 13, 8870 Izegem

Attestnummer : 20260215-000102.000

Uitgegeven op : 15.02.2026

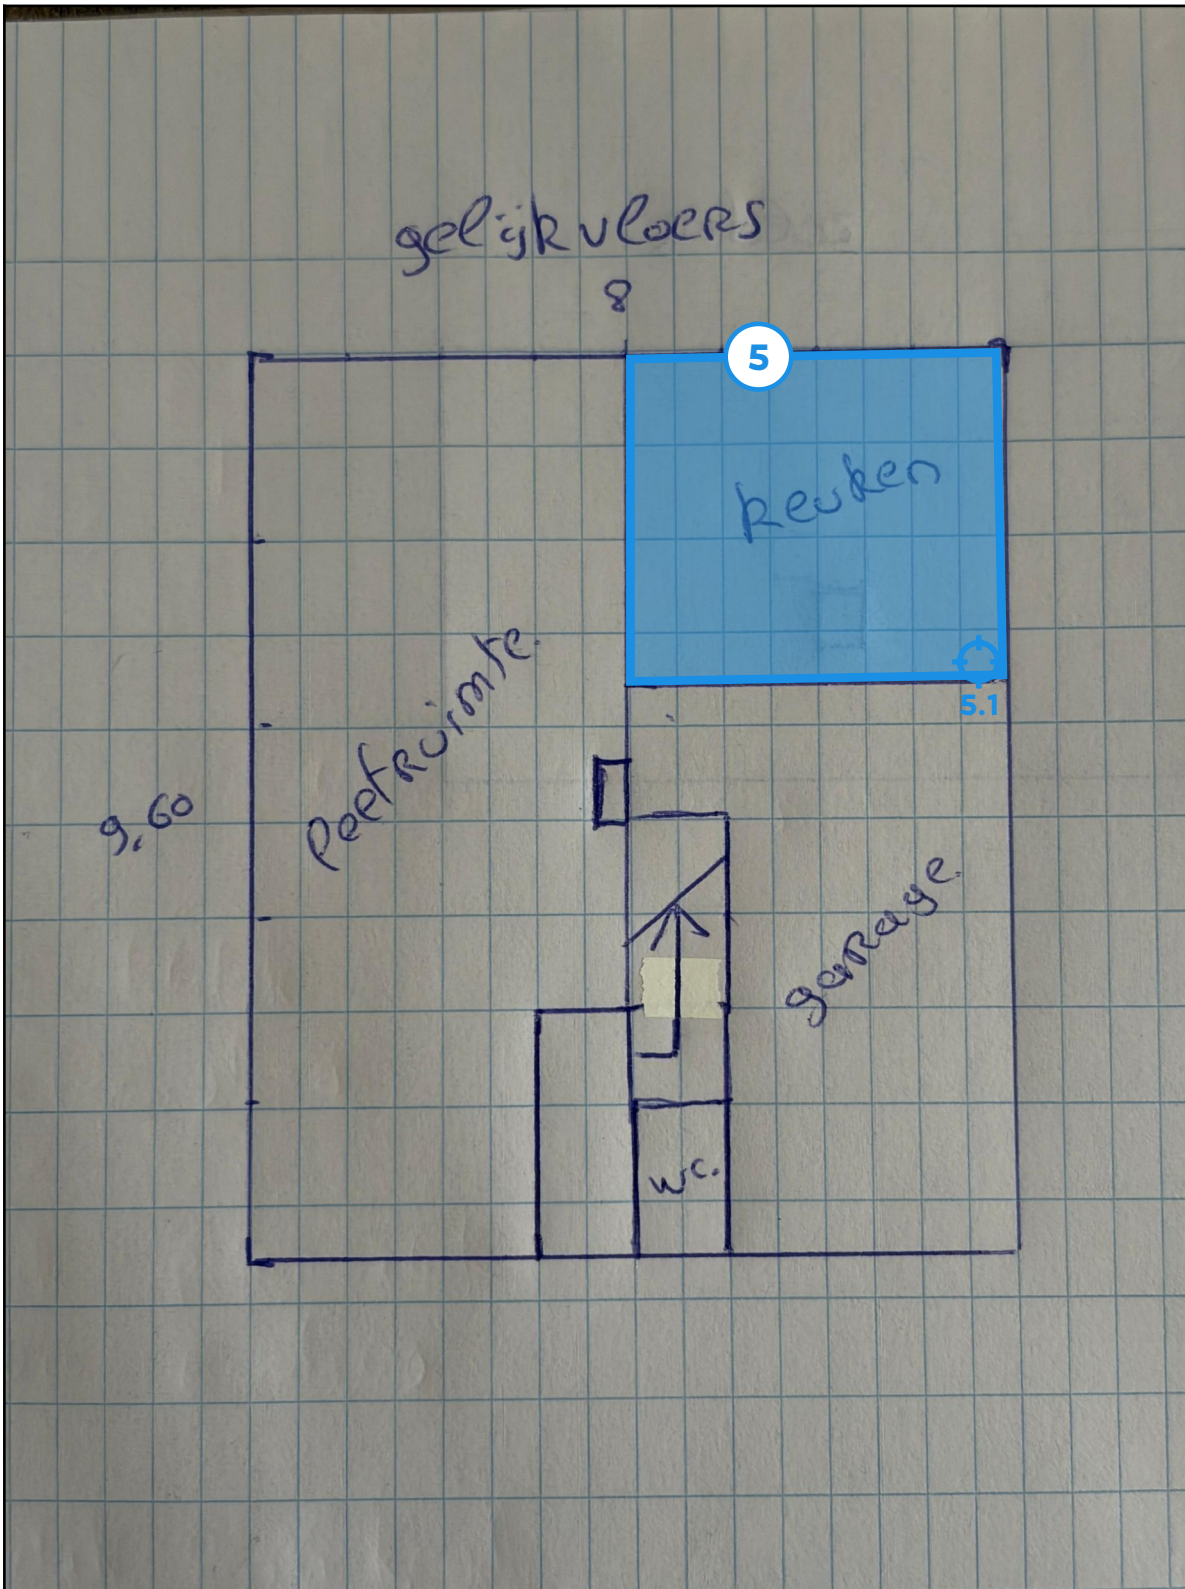
Plan 1.2: gelijkvloers kopie

5. pleisterwerk plafond	Geen asbest	-
5.1 Code: 03 pleisterwerk plafond	Mengmonster	-

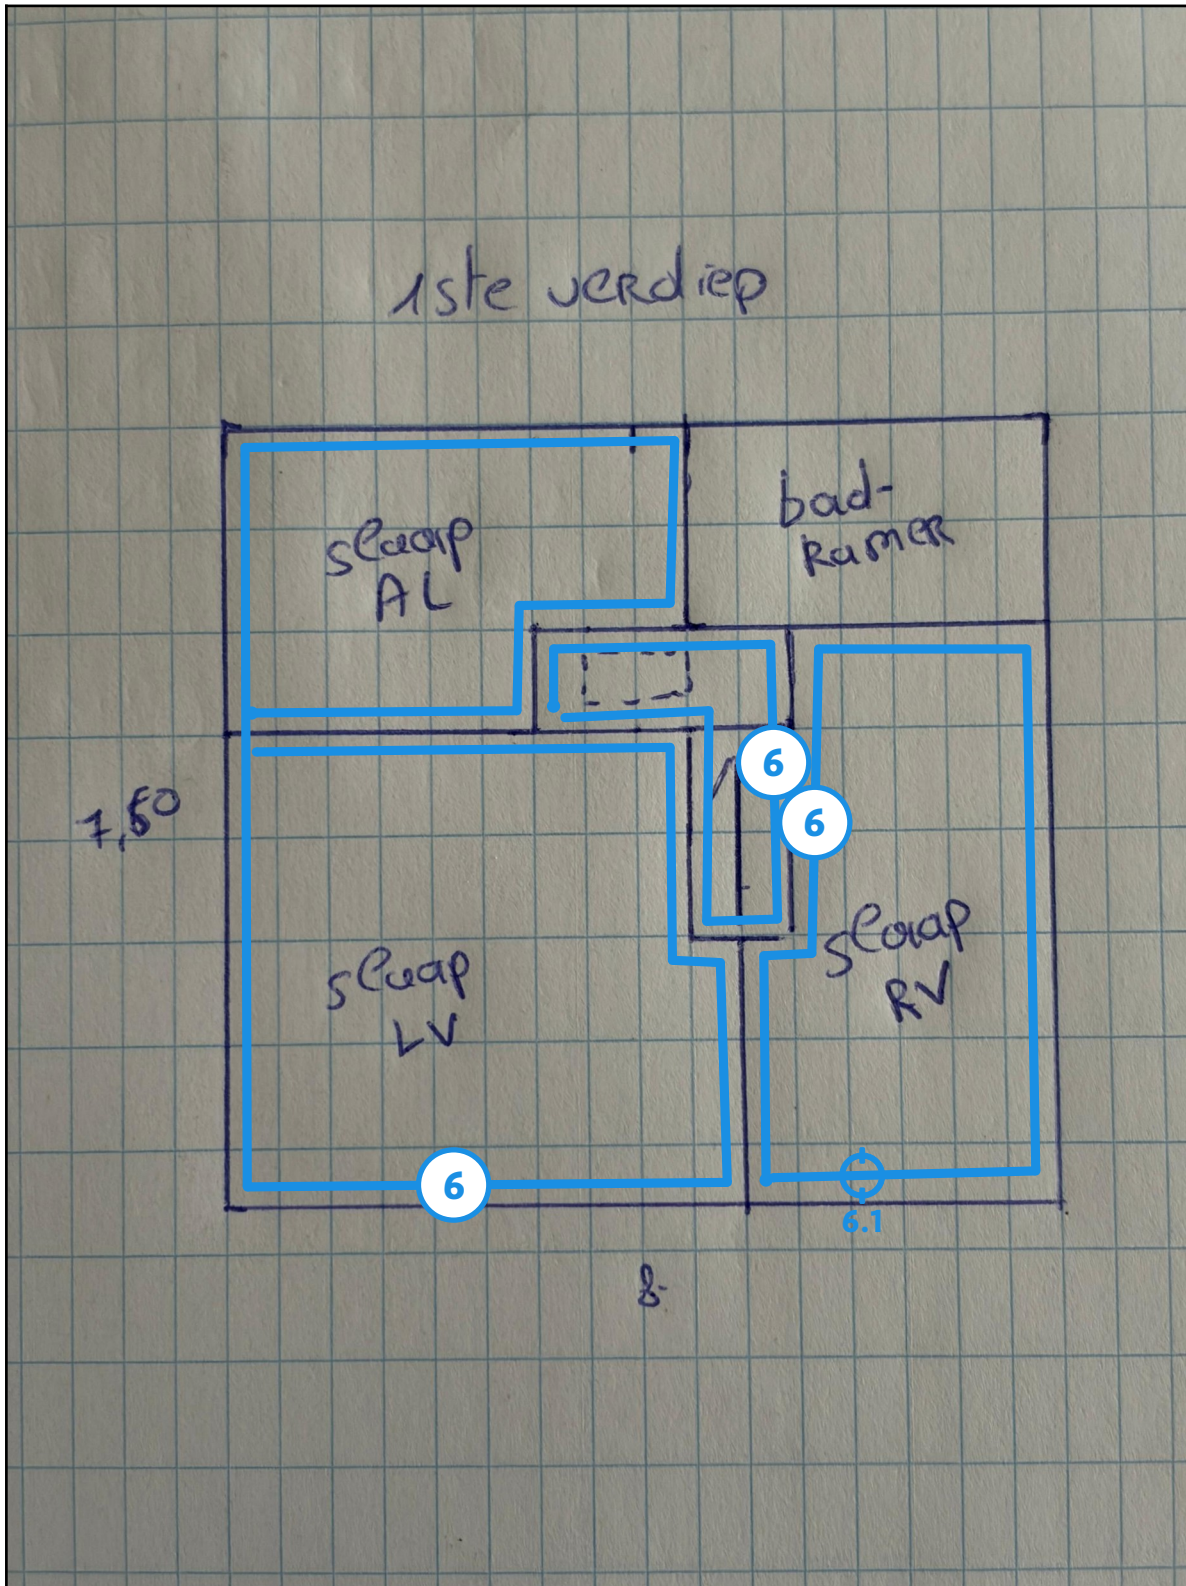
Plan 1.3: 1ste verdiep

6. pleisterwerk muren	Geen asbest	-
6.1 Code: 02 pleisterwerk muren	Mengmonster	-

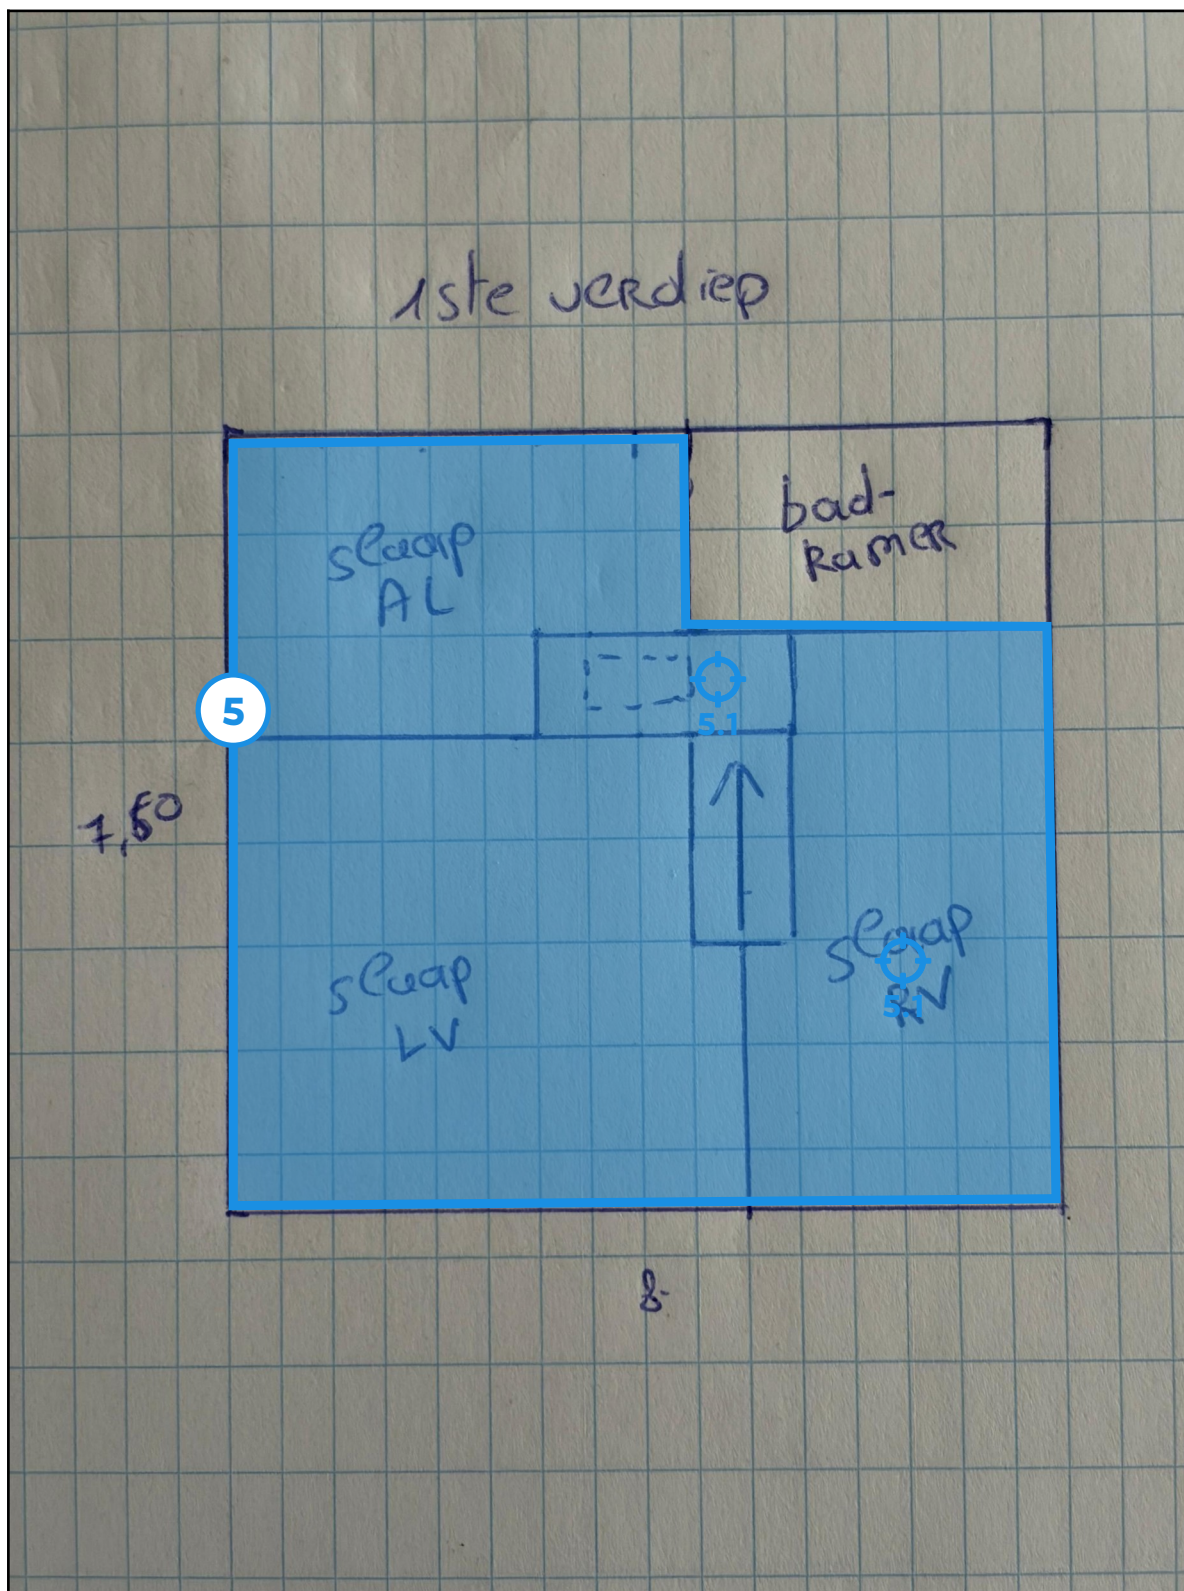
Plan 1.4: 1ste verdiep kopie

5. pleisterwerk plafond	Geen asbest	-
5.1 Code: 03 pleisterwerk plafond	Mengmonster	-

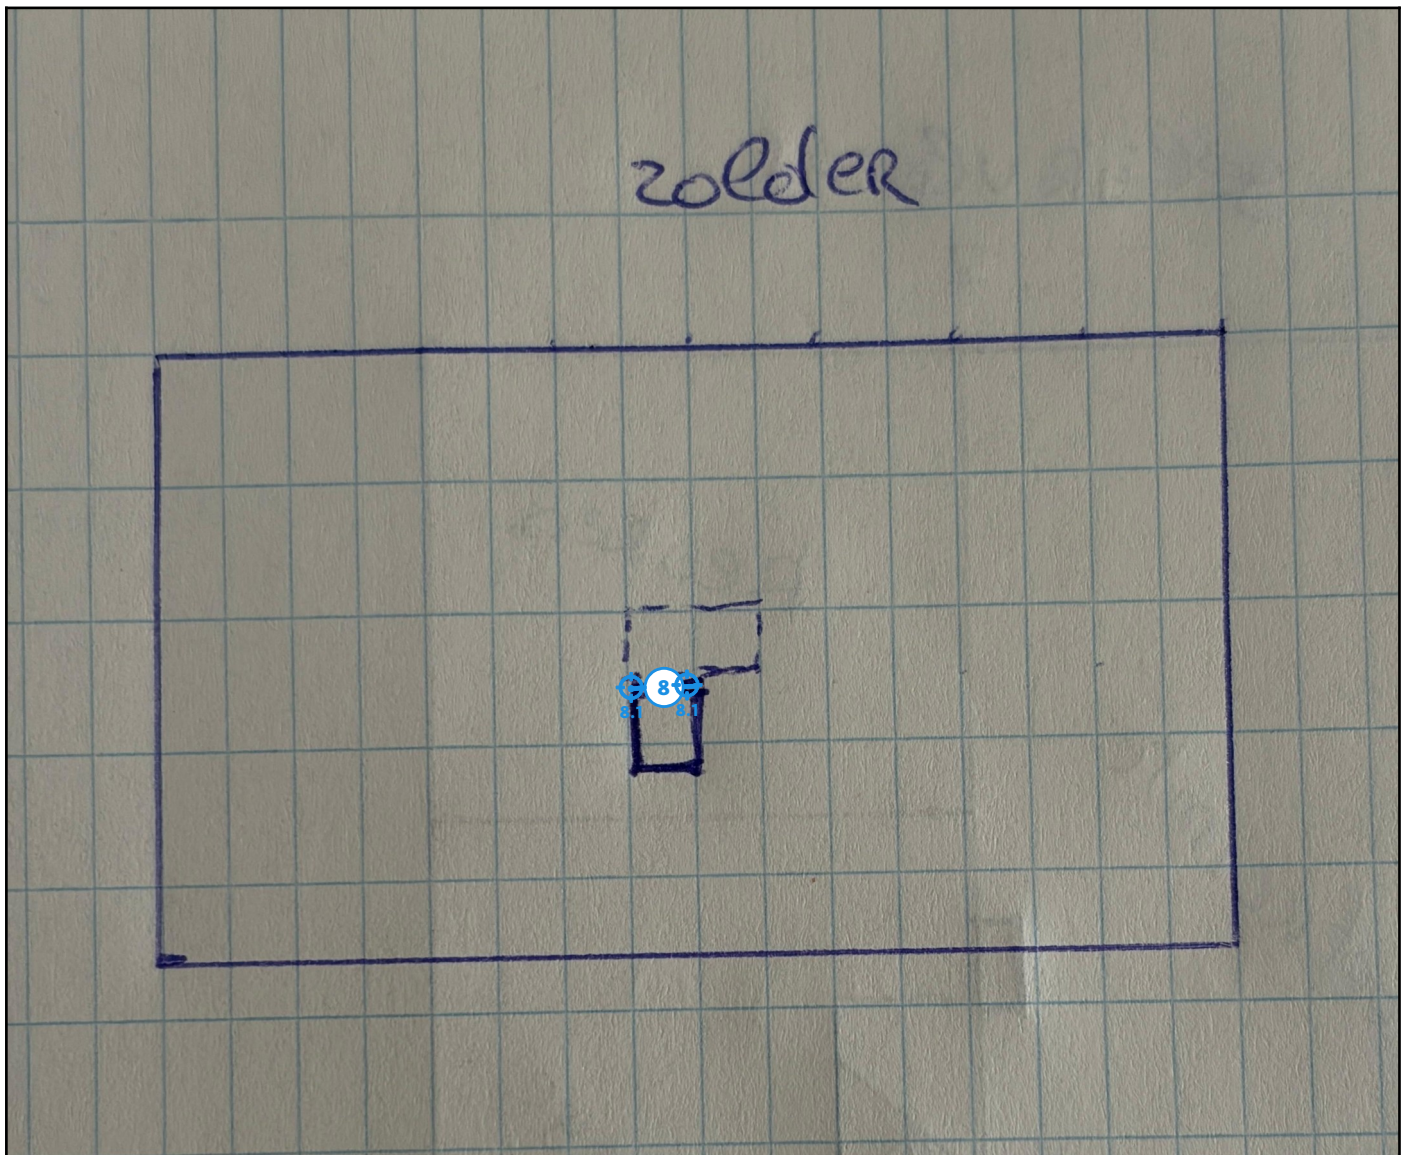
Plan 1.5: zolderverdiep

Beschrijving	Type	Actie
8. cementering schoorsteen op zolder	Geen asbest	-
8.1 Code: 04 cementering schoorsteen	Mengmonster	-

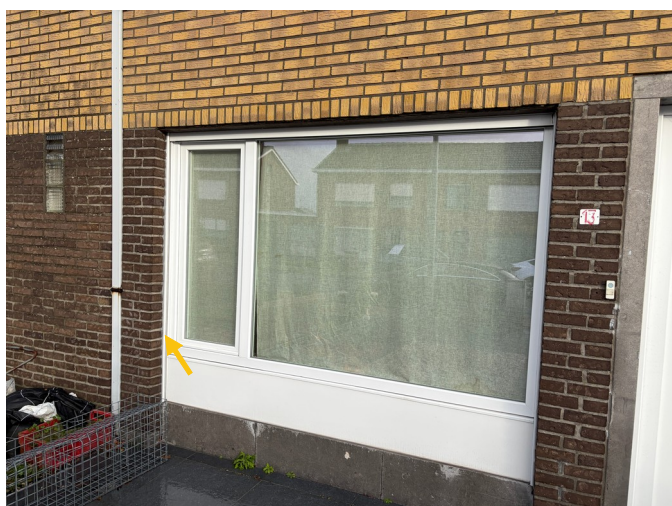
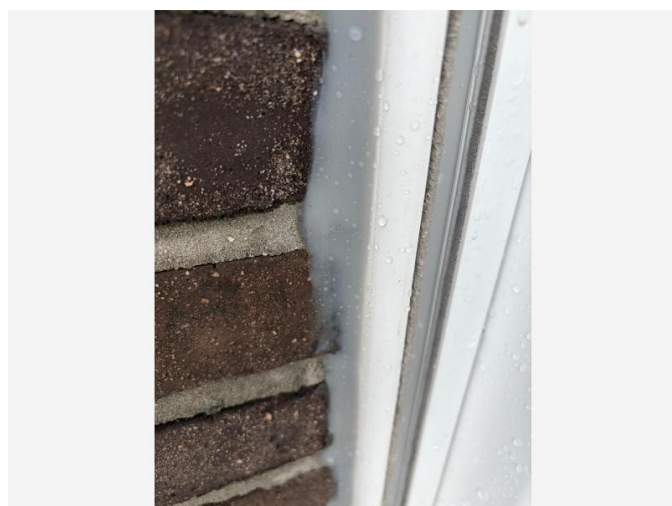
Beschrijving	Notitie	Terug te vinden op plannen
Fiche 9: dichtingsmaterialen uit silicone	De dichtingsmaterialen bestaan uit silicone.	-
Fiche 10: rookgasafvoer pvc in schoorsteen	De rookgasafvoer zit in de schoorsteen en bestaat uit pvc.	-
Fiche 11: cv installatie 2012	de cv ketel bestaat uit 2012.	-
Fiche 12: pannendak hoofddak	Het hoofddak bestaat uit een pannendak.	-

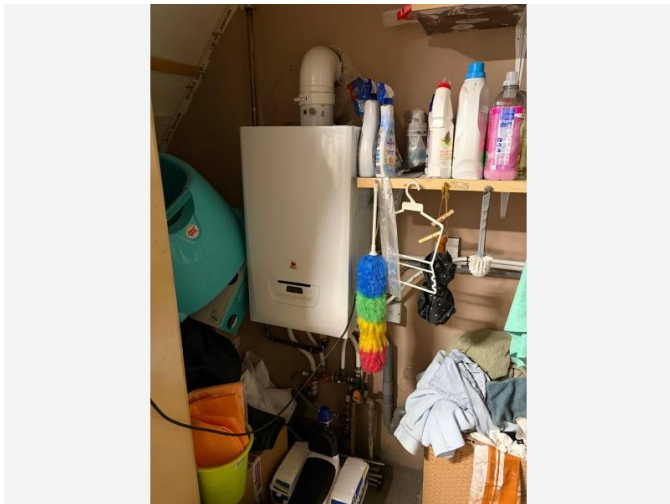
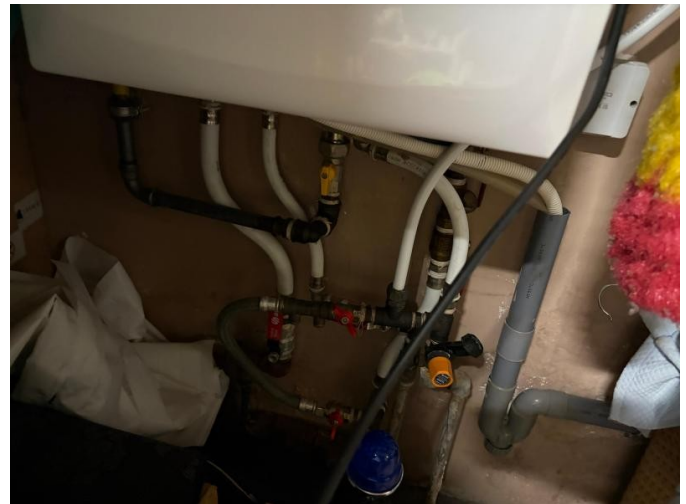
Beschrijving	Notitie	Terug te vinden op plannen
Fiche 13: leidingisolatie afwezig.	-	-
Fiche 14: lift afwezig	-	-
Fiche 15: onderdak afwezig	Er is geen onderdak aanwezig, dit is nagegaan thv de schoorsteen en de rechter kant van de woning door de isolatie wat opzij te doen.	-
