Asbestinventarisatetest

Jan Breydelstraat 2, 8530 Harelbeke

Attestnummer : 20251027-000204.000

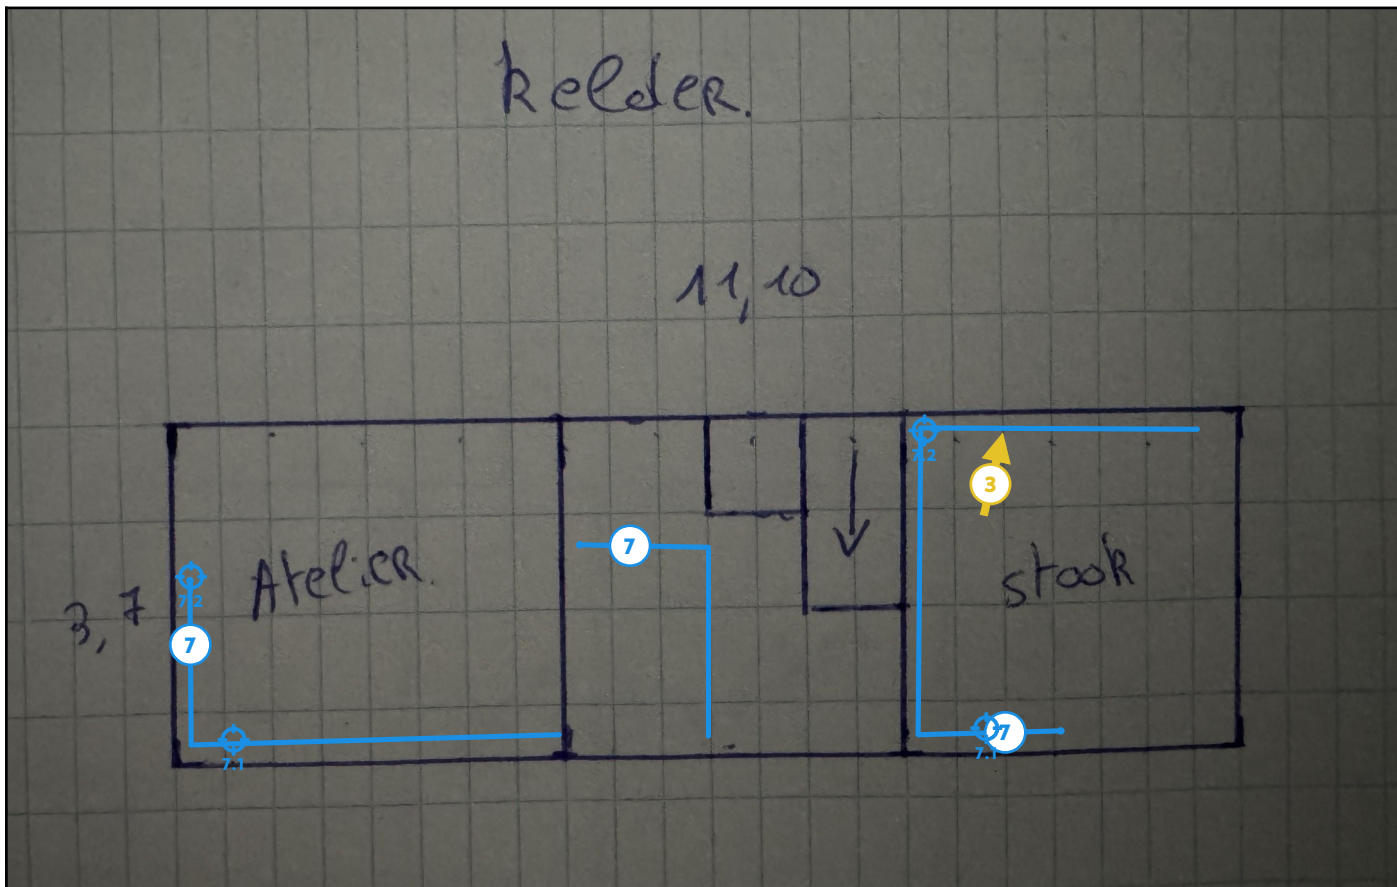
Plan 1.2: kelderverdiep kopie

Beschrijving	Type	Actie
3. bakeliet toepassingen	Asbestmateriaal	Zorgvuldig beheren
7. leidingisolatie cv kelder	Geen asbest	-
7.1 Code: 04 leidingisolatie cv recht	Mengmonster	-
7.2 Code: 05 leidingisolatie cv bocht	Mengmonster	-

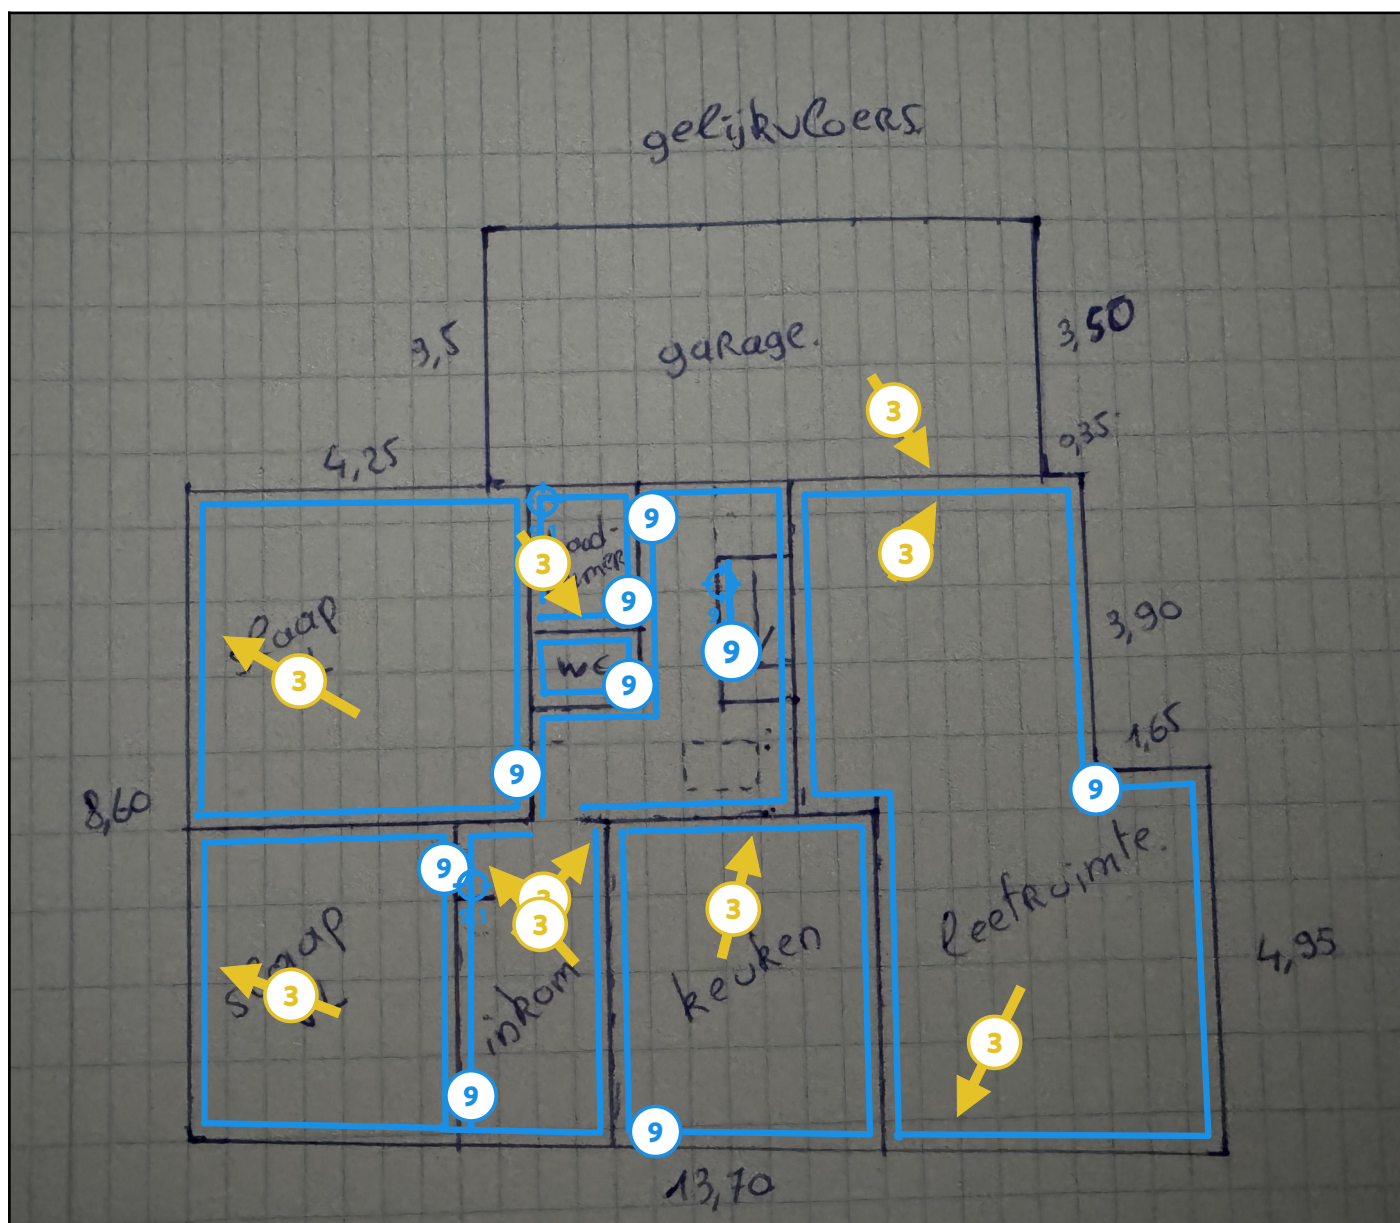
Plan 1.3: gelijkvloers

Beschrijving	Type	Actie
3. bakeliet toepassingen	Asbestmateriaal	Zorgvuldig beheren
9. pleisterwerk muren	Geen asbest	-
9.1 Code: 02 pleisterwerk muren	Mengmonster	-

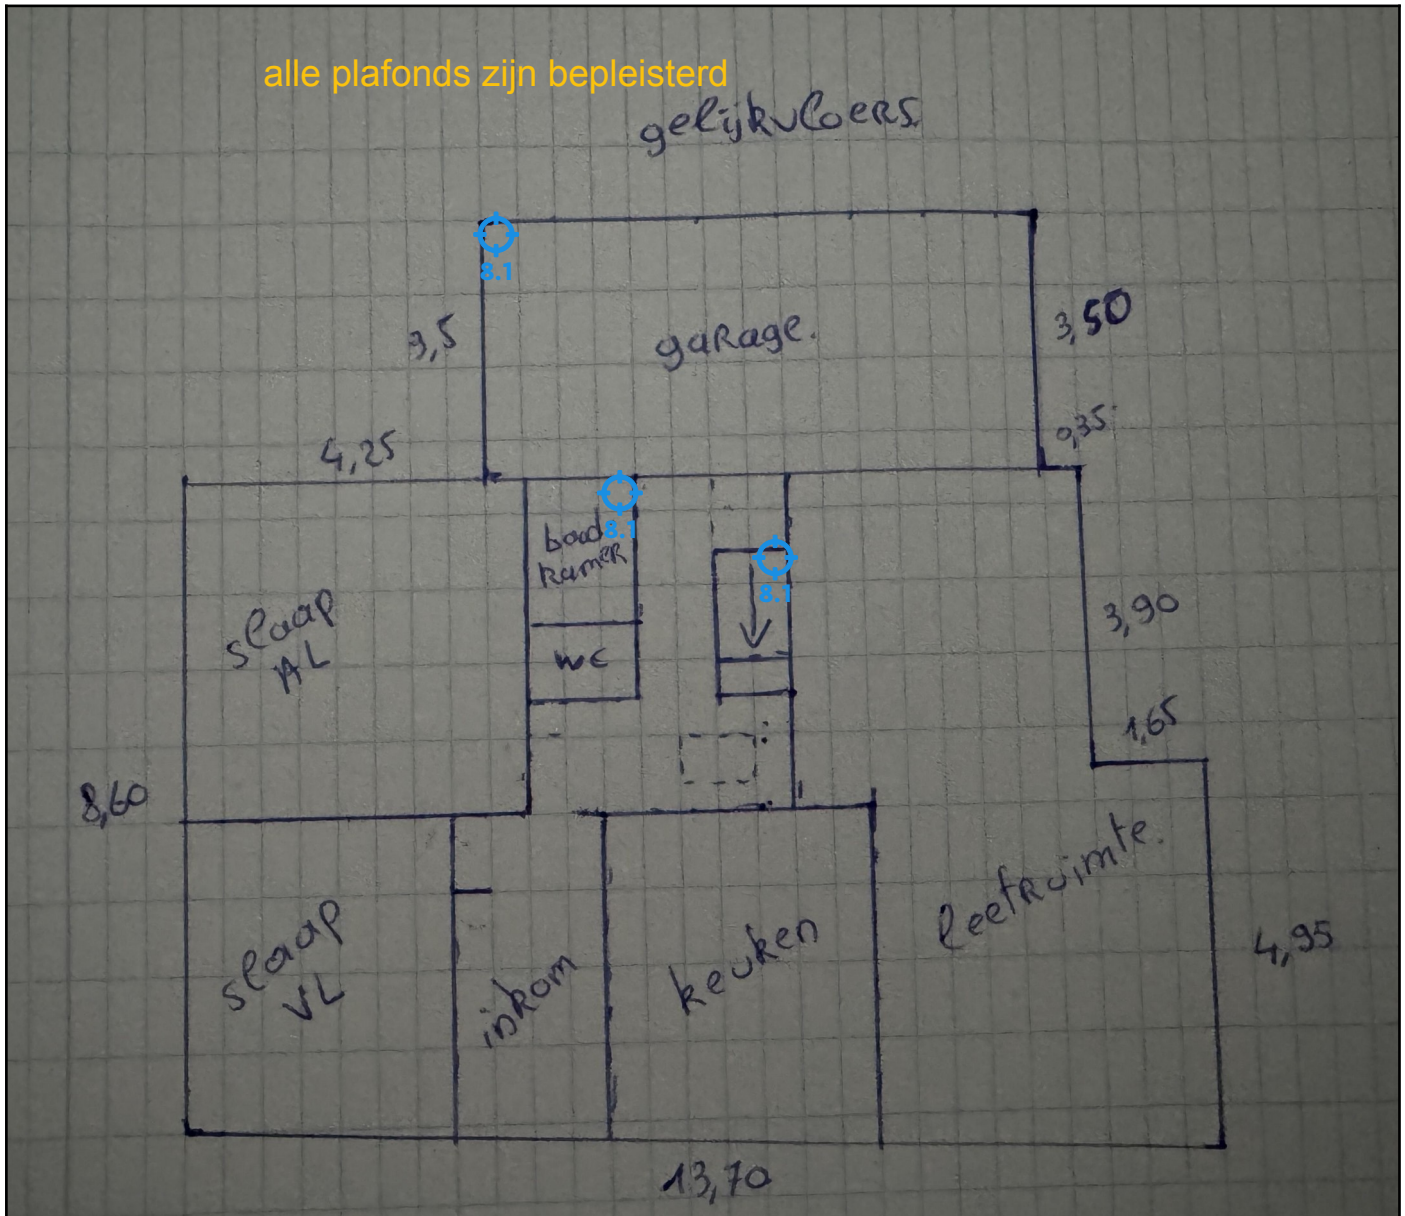
Plan 1.4: gelijkvloers kopie

Beschrijving	Type	Actie
8. pleisterwerk plafond	Geen asbest	-
8.1 Code: 03 pleisterwerk plafond	Mengmonster	-

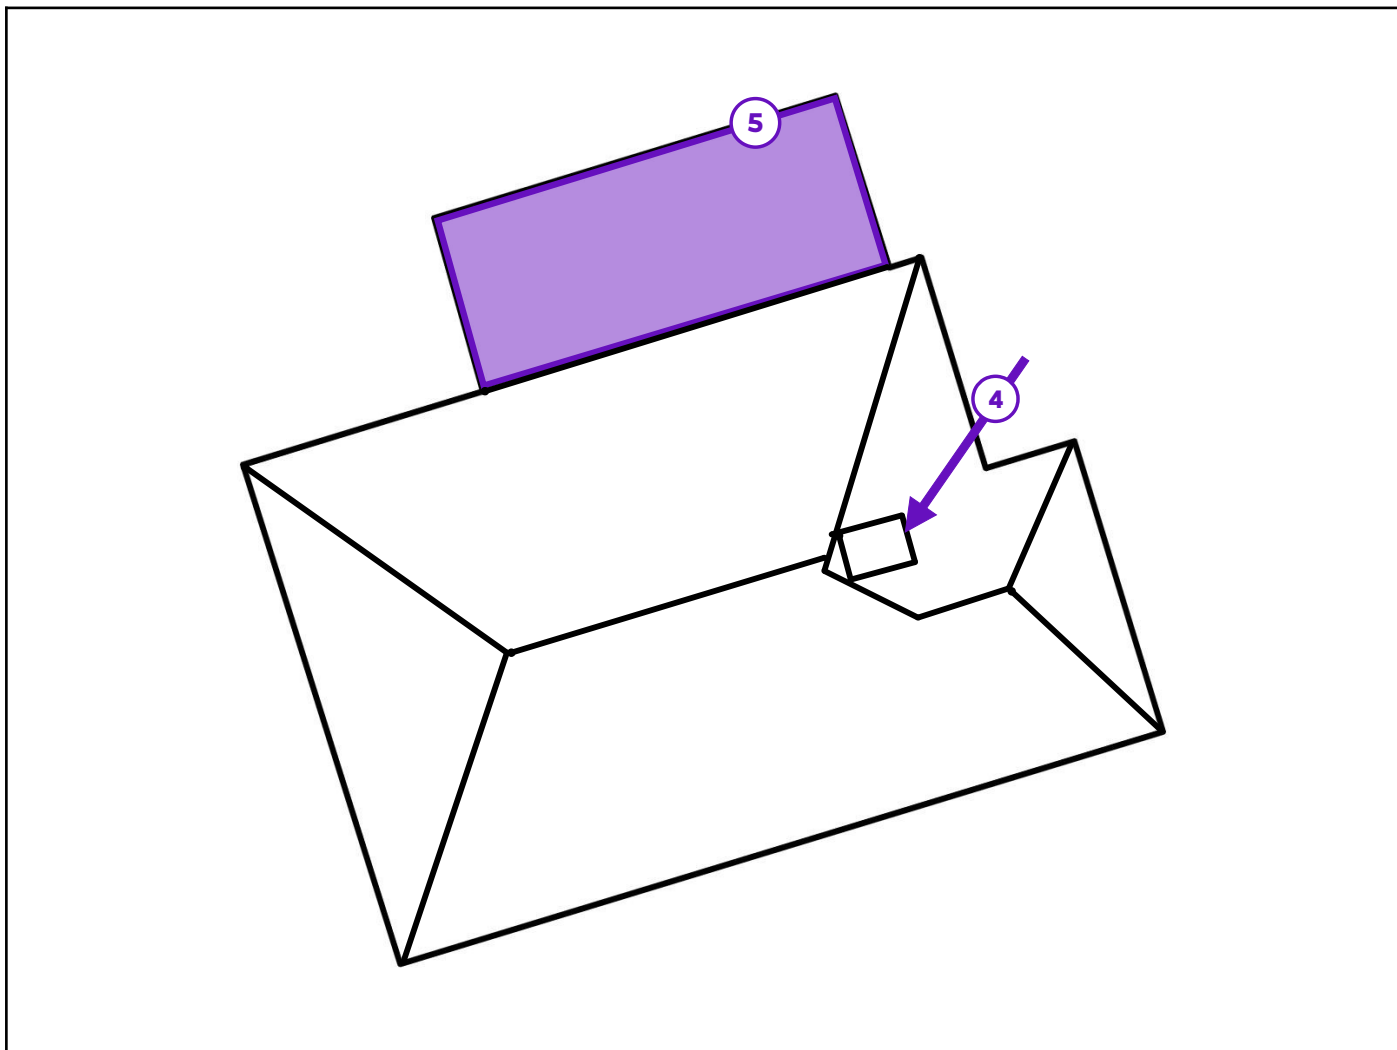
Plan 1.6: dakplan

Beschrijving	Type	Actie
4. schoorsteen	Beperking	-
5. dakbedekking plat dak	Advies	-

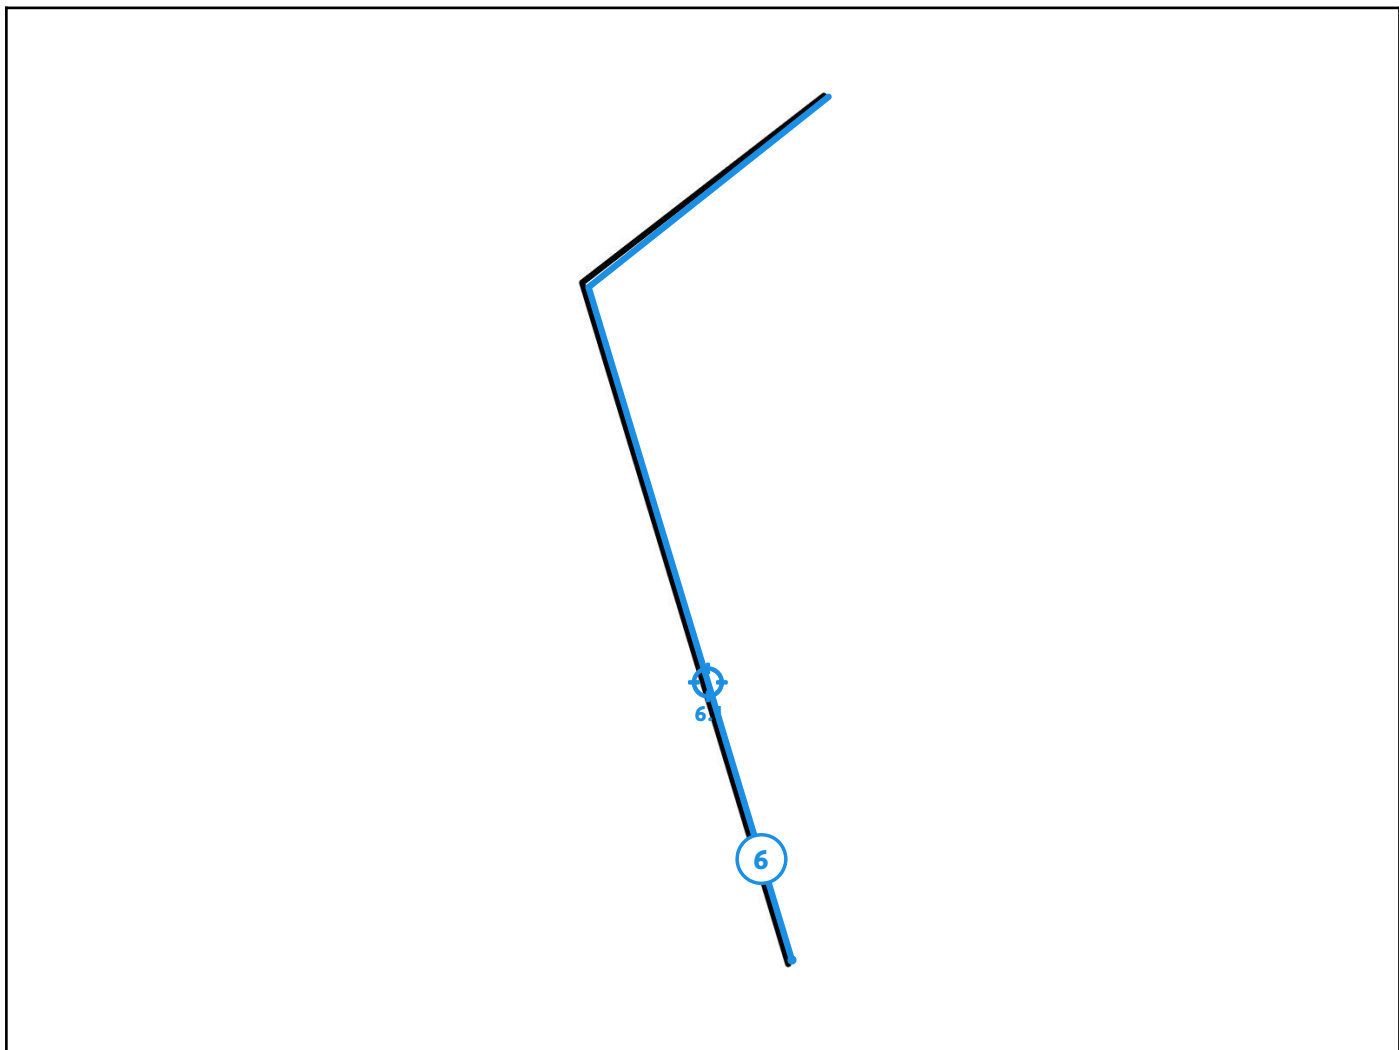
Plan 2.1: scheidingsmuur plan

Beschrijving	Type	Actie
6. cementering perceelsmuur / kelder	Geen asbest	-
6.1 Code: 01 cementering perceelsmuur / kelder	Mengmonster	-
