Asbestinventarisatetest

Zwevegemstraat 113, 8553 Zwevegem

Attestnummer : 20250929-000407.000

Niet-asbestveilig

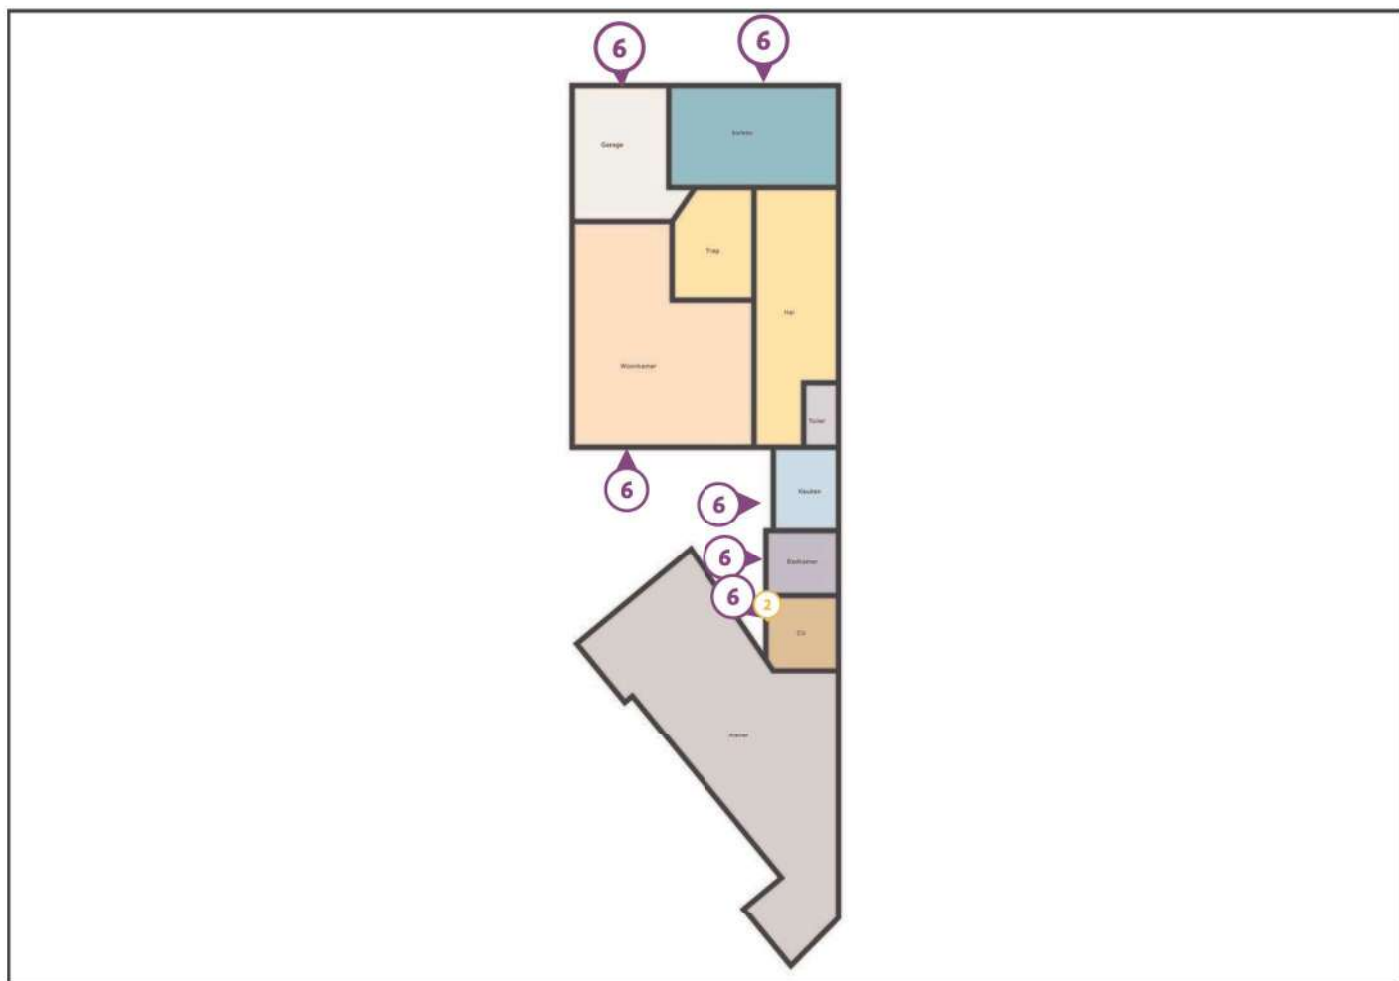
Plan 1.1: Grondplan gelijkvloers

Beschrijving	Type	Actie
2. BR-Gevel-Glasal deur CV ketel ruimte -G-Binnenlucht	Asbestmateriaal	Zorgvuldig beheren
6. AD-Muur-Mastiek-G	Advies	-

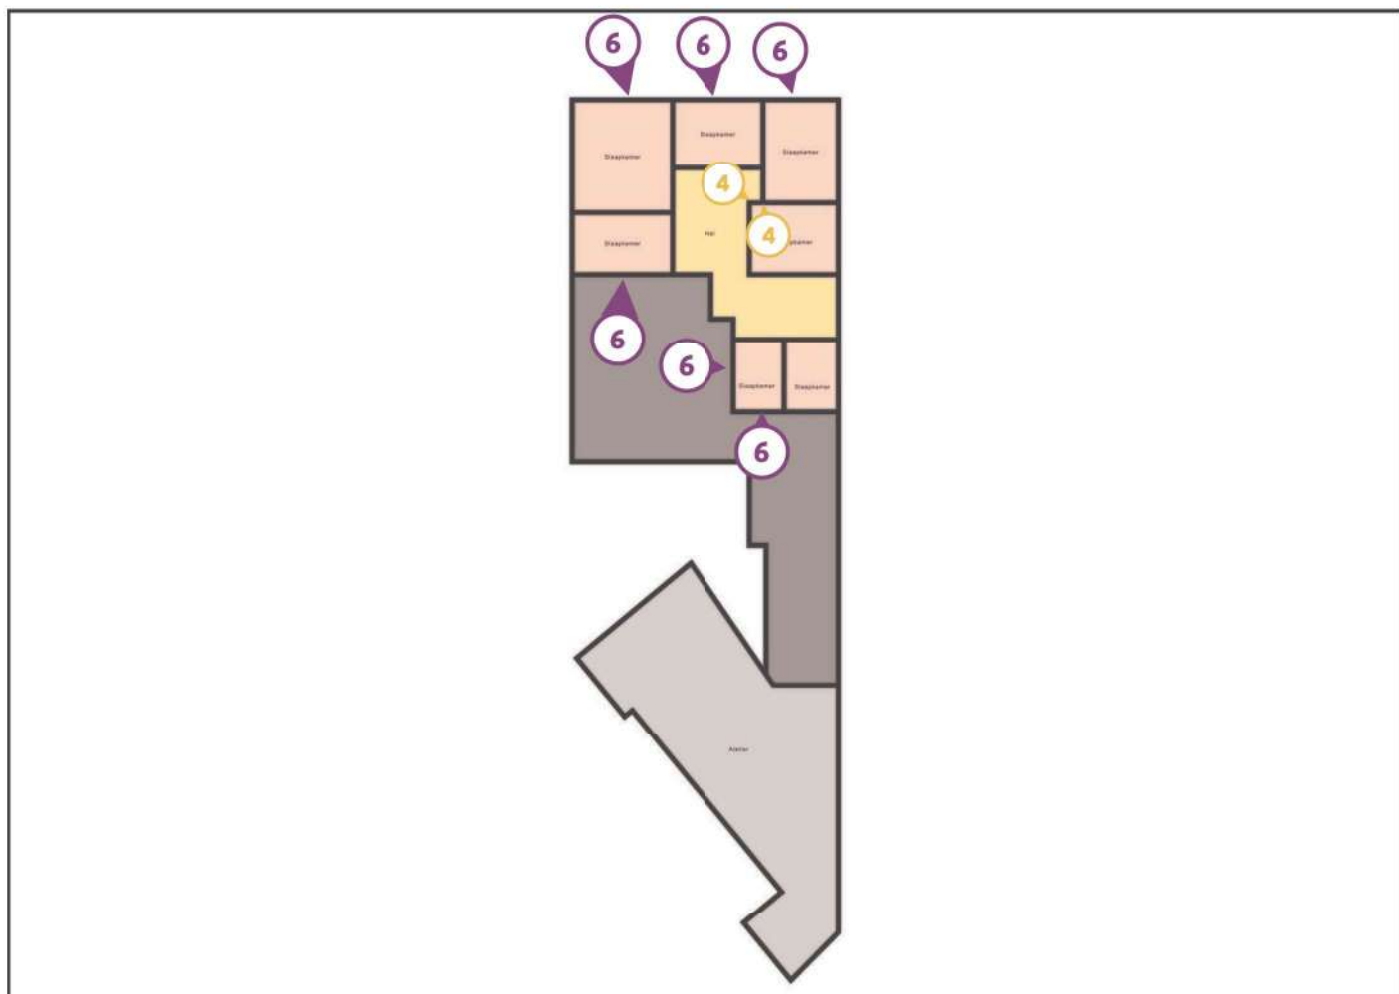
Plan 1.2: Grondplan eerste verdiep

Beschrijving	Type	Actie
4. BR-Muur-Bakeliet Schakelaars en stopcontacten	Asbestmateriaal	Zorgvuldig beheren
6. AD-Muur-Mastiek-G	Advies	-

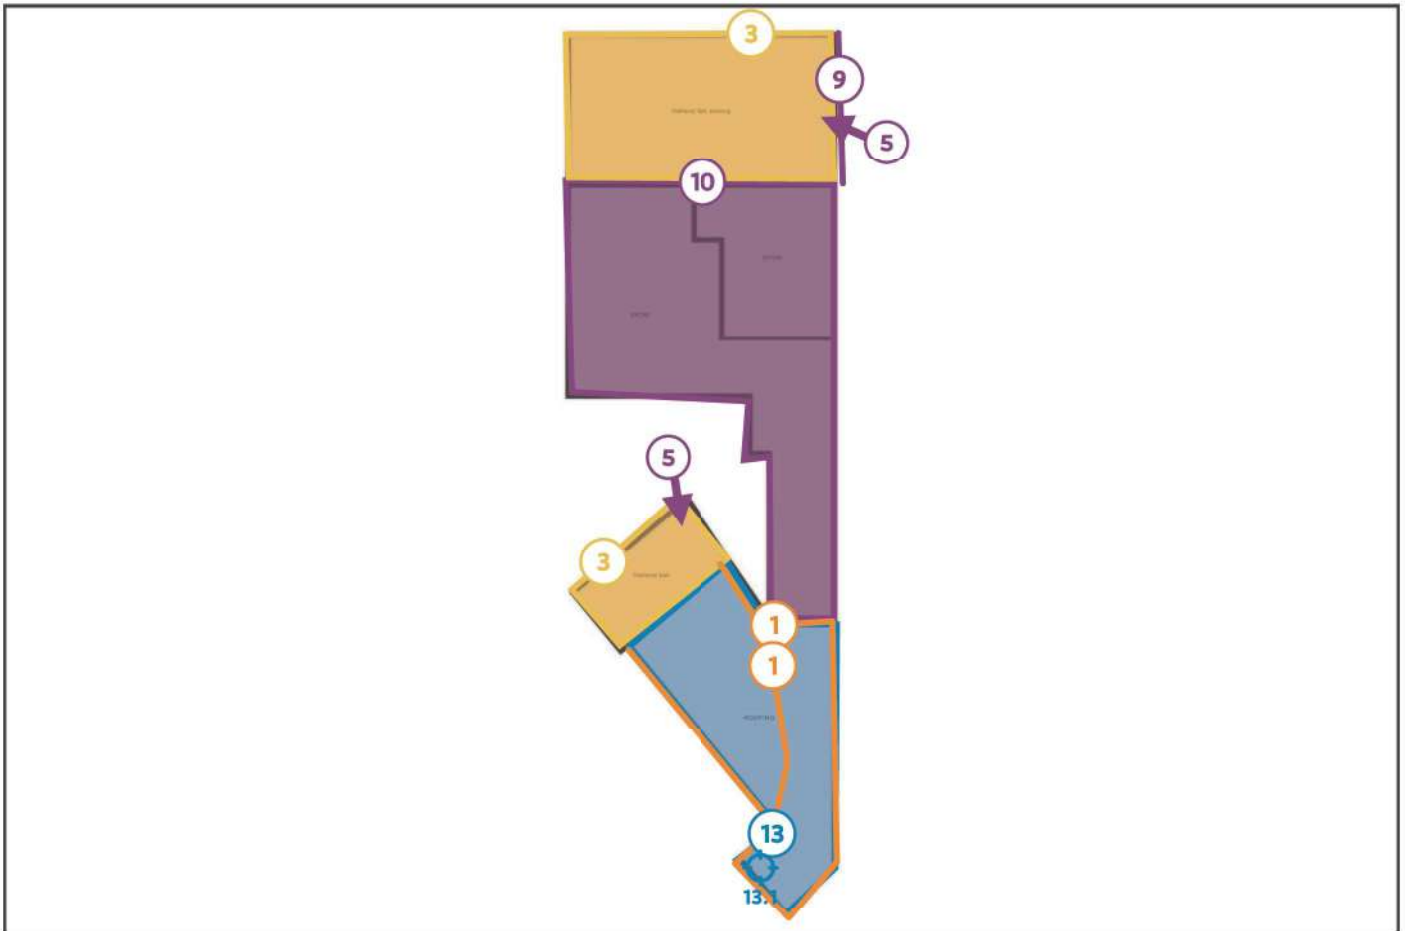
Plan 1.3: Grondplan daken

Beschrijving	Type	Actie
1. BR-Muur-Deksteen werkplaats Hol-G	Asbestmateriaal	Verwijderen
3. BR-HDak-Onderdak woning + werkplaats-G-Binnenlucht	Asbestmateriaal	Zorgvuldig beheren
5. BE-HDak-Schoorsteen rookgaskanaal	Beperking	-
9. AD-Gevel-Nieuwe Leien-G	Advies	-
10. AD-PDak-EPDM-G	Advies	-
13. BR-PDak-Roofing-M-Buiten	Geen asbest	-
13.1 Code: MM02	Puntmonster	-

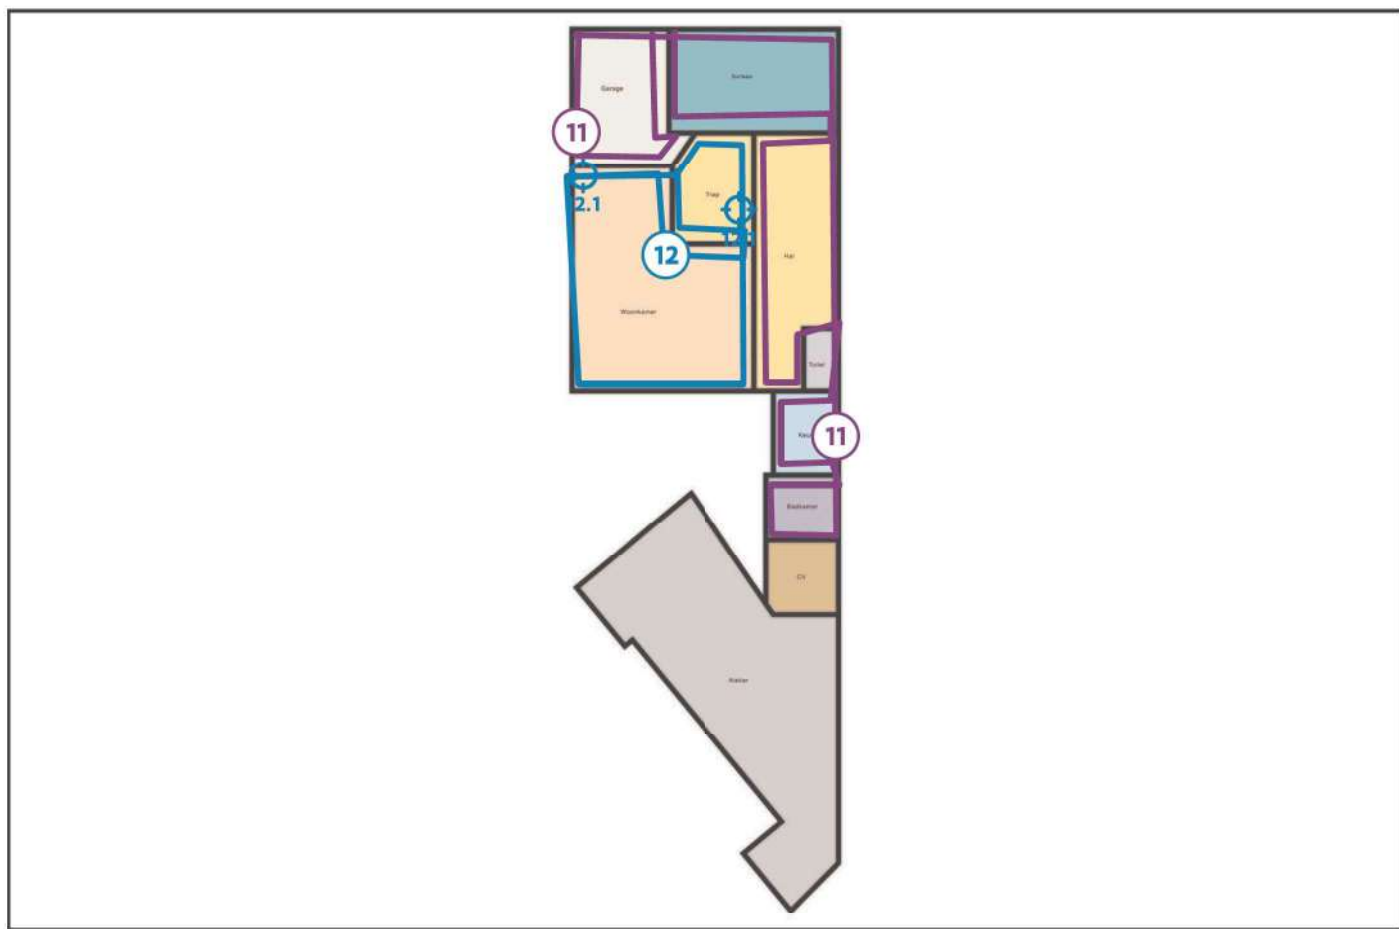
Plan 1.6: Grondplan gelijkvloers muur

Beschrijving	Type	Actie
11. AD-Muur-Ander materiaal	Advies	-
12. BR-Muur-Pleisterwerk-M	Geen asbest	-
12.1 Code: MM01	Mengmonster	-
